## UN ESSAI DE RÉGULARISATION DU BIEF MARITIME DU FLEUVE CONGO LE BARRAGE DU FAUX-BRAS DE MATEBA

par E. DEVROEY,

**Résumé.** — *Le bief maritime du fleuve Congo présente, en aval de Boma, une large expansion, connue sous le nom de région divagante, dans laquelle la route des navires de mer, sur 45 kilomètres de son parcours, subit des modifications. Les îles et les bancs de sable y sont nombreux, séparés par des passes plus ou moins profondes et des faux-bras.*

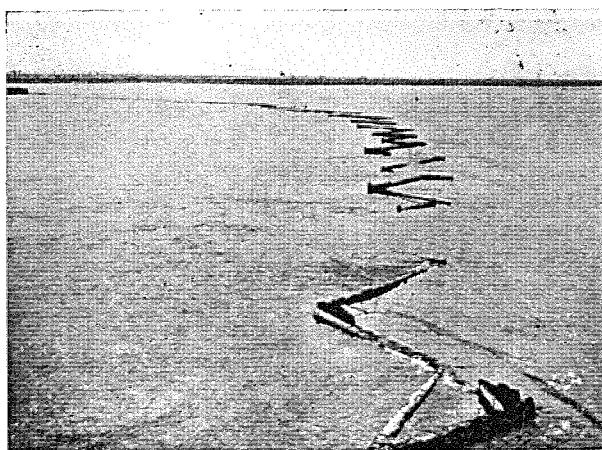
Pour remédier aux affouillements, on recourut aux « décrochements » (fig. 5) conformément aux directives fixées pour l'exécution et on abandonna le battage à l'extrémité nord du barrage (vers Mateba), afin de pouvoir concentrer tous les efforts sur la meilleure des deux sonnettes (Mukag) et pousser, aussi activement que possible, l'avancement de l'extrémité sud du barrage, vers l'Ilot I des Tortues.

Fig. 5. — Barrage de Mateba (fin août 1934). — Vue de l'Îlot I vers le large. — Décrochements et étançonnage des sections du rideau normales au courant.

10 m, les plus longues commandées, n'offraient plus qu'une fiche nettement insuffisante (inférieure à 1,00 m). Il fallut haubanner la tête du rideau sur des ancre mouillées à l'amont du barrage, pendant que les ateliers de la Section du Bas-Congo procédaient à la confection de palplanches de 12 mètres par éclissage d'éléments de 6 + 6 mètres et de 8 + 4 m. Ces deux types différents de palplanches éclissées, à planter alternativement, étaient nécessaires pour éviter la création d'une ligne continue de faible résistance dans le rideau. Plus tard, cette découpe des éléments successifs fut réalisée par palplanches de 8 + 4 et de 4 + 8 mètres.

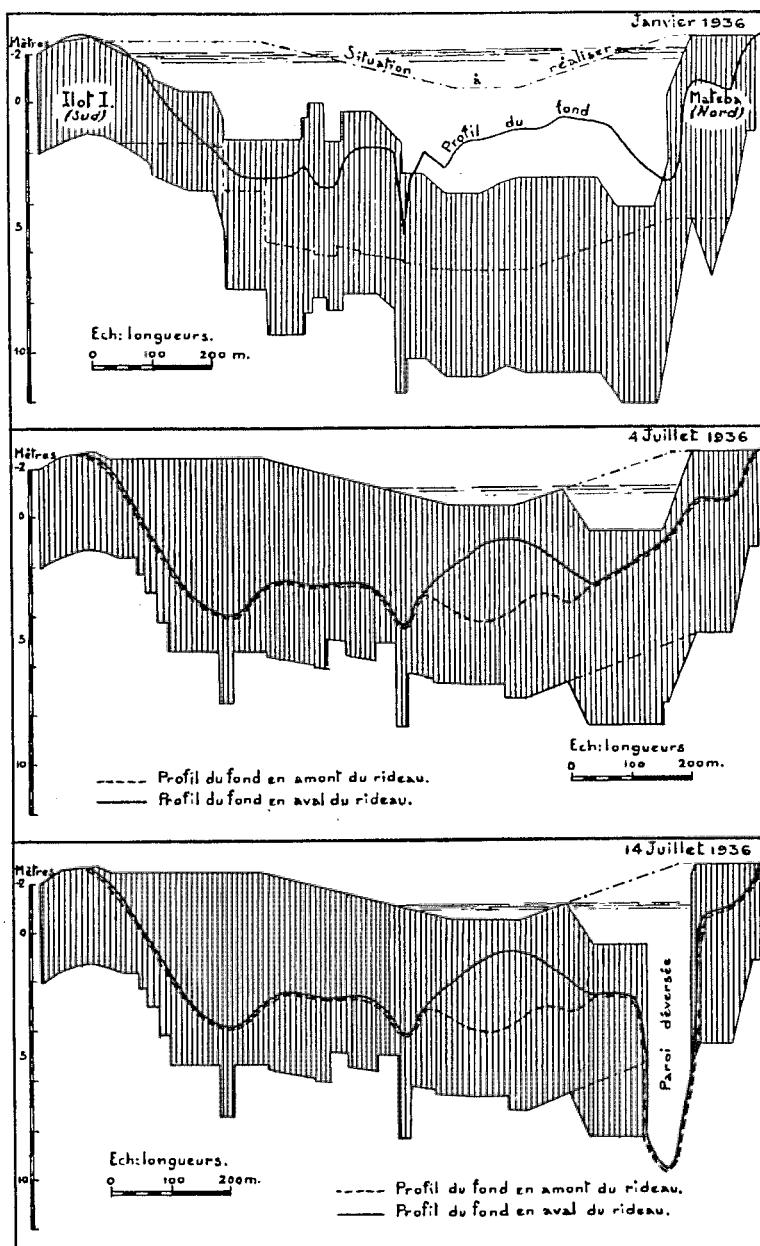
Figure 8. — Profil en long du barrage (janvier 1936, 4 juillet et 14 juillet 1936).

plus tôt. C'est la différence des cotes entre les palplanches 1076 et 1077 qui avait provoqué la formation d'un tourbillon, lequel avait affouillé le fond jusqu'à déchausser le pied des palplanches, donnant passage à l'eau sous le rideau. Il y fut remédié en battant des palplanches plus longues (de 8 à 10 m) derrière la partie de paroi en danger (doublure A). Au 15 octobre, le renard était fermé.

Des sondages entrepris en vue de vérifier la fiche des palplanches firent apparaître l'existence d'une situation analogue aux environs de la palplanche 710. Les palplanches 700 à 721 n'avaient pu être battues aussi profondément que leurs voisines au sud et au nord, à cause de la proximité de la jonction avec le rideau de 1934, qui gênait

l'accès de la sonnette Mukag. Une dénivellation de 2,50 m à 3,00 m se présentait dans la tête du rideau de parti et d'autre de ces 22 palplanches, d'où tourbillons et affouillements. On rebattit les palplanches N°s 700 à 721, mais il apparut que l'on ne pouvait laisser une partie du rideau en attente à une cote supérieure à celle des parties voisines et qu'il fallait donc éviter tout arrêt dans la progression du relèvement. Ultérieurement, une doublure (doublure B) battue derrière cette partie du rideau fut réalisée du 7 au 15 juin 1936 ; elle comprend les palplanches 700bis à 735bis.

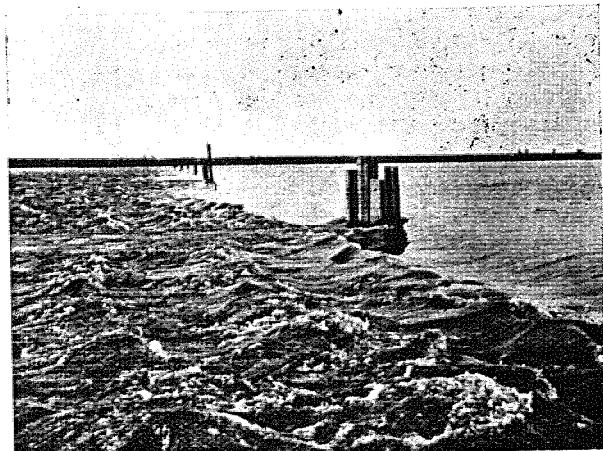
Fig. 10. — Photo prise de l'aval vers la Grande Ile Mateba. Palplanche haute d'avant plan n°s 537-534. Palplanche haute du large n° 484. Section de débit sur le rideau : environ 860 m<sup>2</sup>. Niveau des eaux 1,25. Dénivellation 0,18 m à 0,20 m. (14 juin 1936).

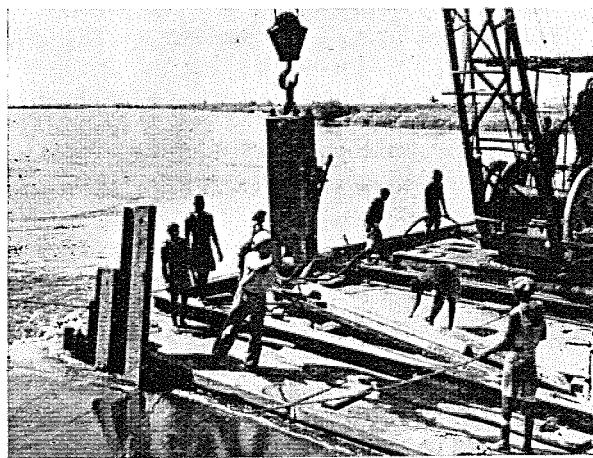
Il y avait là un point faible ; le terrain sans consistance aura sans doute cédé, d'où renard et affouillement supplémentaire du sable en aval, à proximité de la rive de Mateba.

Fig. 12. — Réparation de l'amorce du rideau en bordure de la Grande Ile Mateba. — Martean Mac Kiernan (9 juillet 1936).

la Grande Ile Mateba, en les allongeant au moyen de coupons de 4 m de longueur et en les rebattant. En outre, on procéda au rebattage des palplanches 215 à 479 à la cote (+1,00), de façon à augmenter le débouché et à diminuer la violence du courant. Ces travaux furent terminés le 7 août 1936.

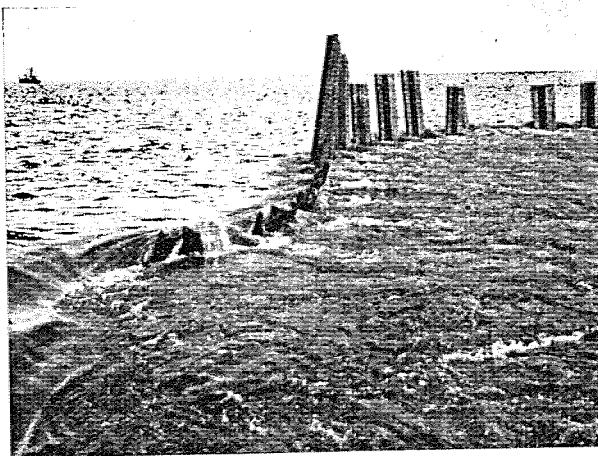
Fig. 13. — Barrage de Mateba. Déformations de la doublure C battue suivant un profil en « peigne » (Février 1937).

planches 130/C à 140/C, déchaussant le pied du rideau. En même temps se manifestait un déversement du rideau, tête vers l'aval, dû au défaut de butée (fig. 13).

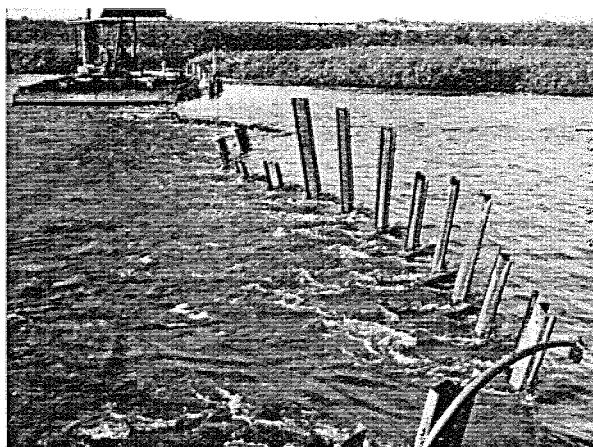
Fig. 14. — Barrage de Mateba. Déformation de la doublure C battue suivant un profil en « peigne » (Février 1937).

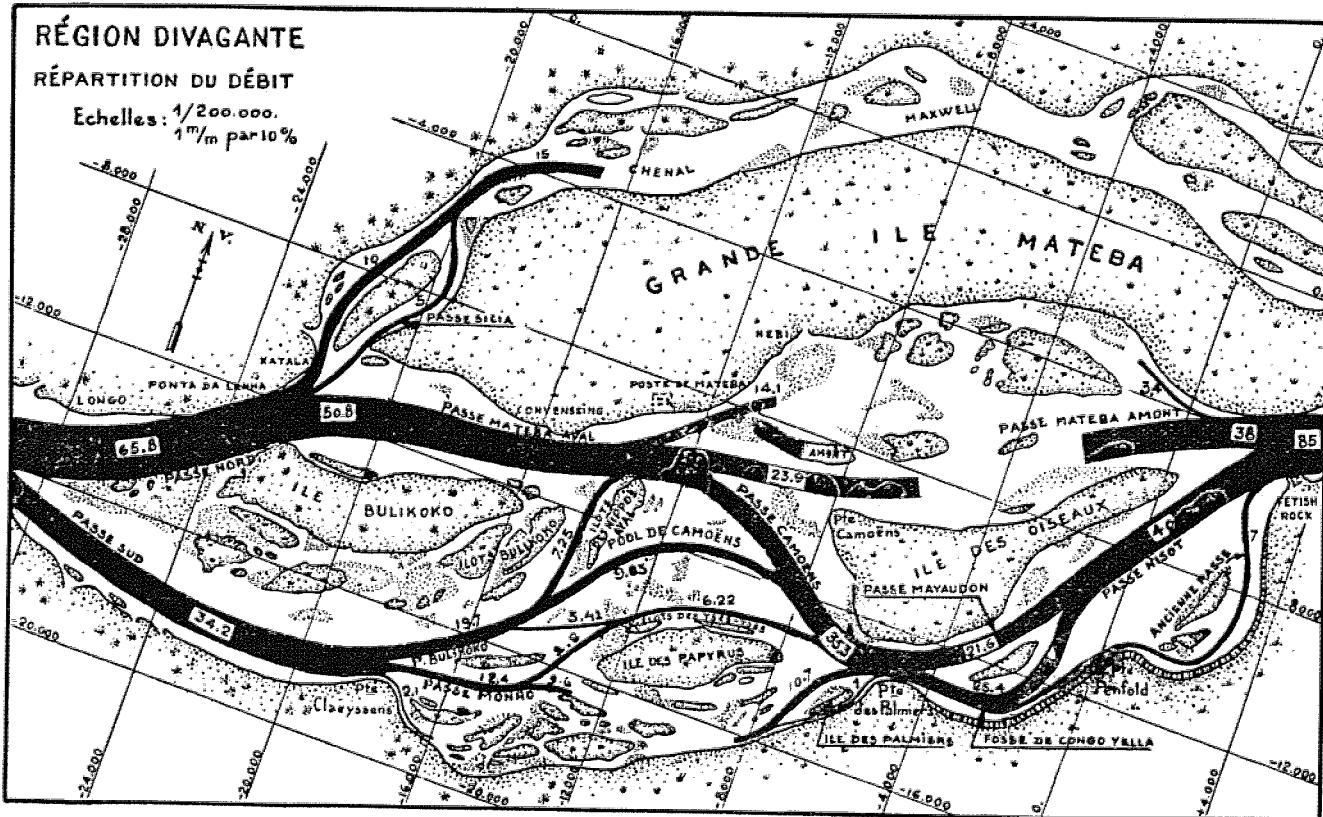
Fig. 18. — Répartition du débit du fleuve Congo en aval de Boma.

ble de la région divagante qui s'étend entre les goulets de Kisanga et de Fetish Rock (planche I et fig. 18), achèvera de nous convaincre que ce n'est guère à l'action du barrage qu'il convient d'attribuer l'amélioration très sensible des conditions offertes à la navigation en ces dernières années et qui ont permis d'offrir pendant les 365 jours de 1937 un mouillage minimum de 26½ pieds dans les passes du Bas-Congo.
