notanr : WBA-M-87.018

**Erosieschade aan glooiing
betonblokken op klei van
de Perkpolder (Hulster
Ambacht).**

projectnr: W.86.06/05.

datum : 2 november 1987.

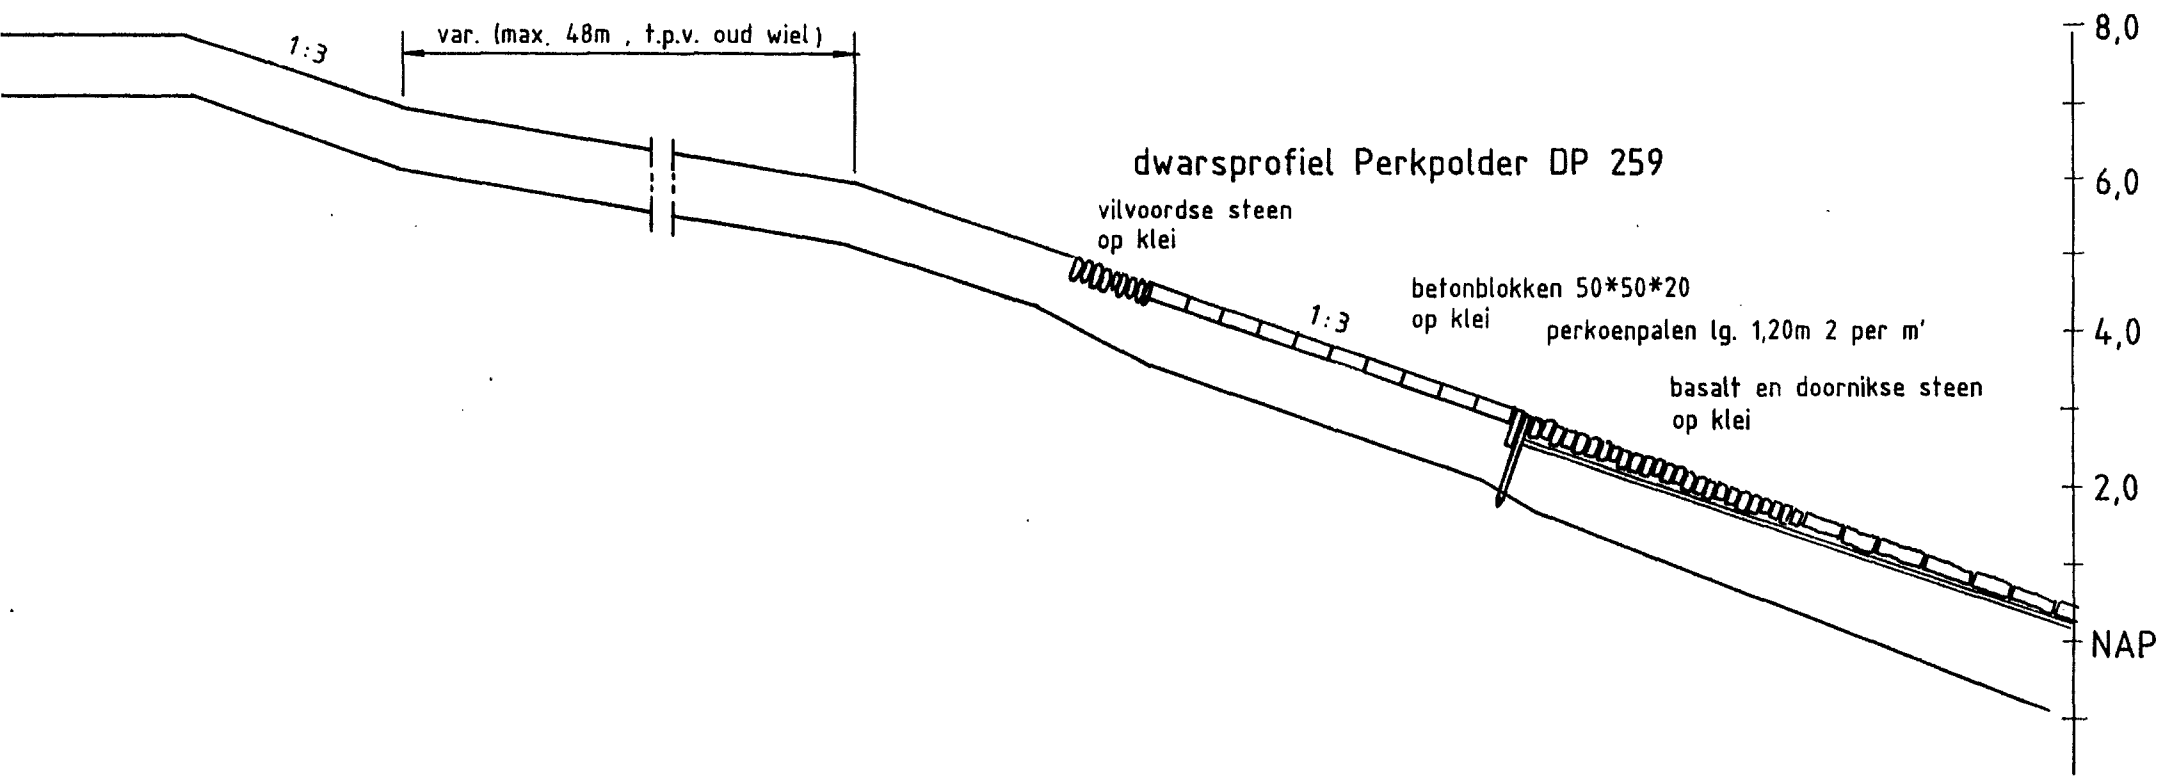
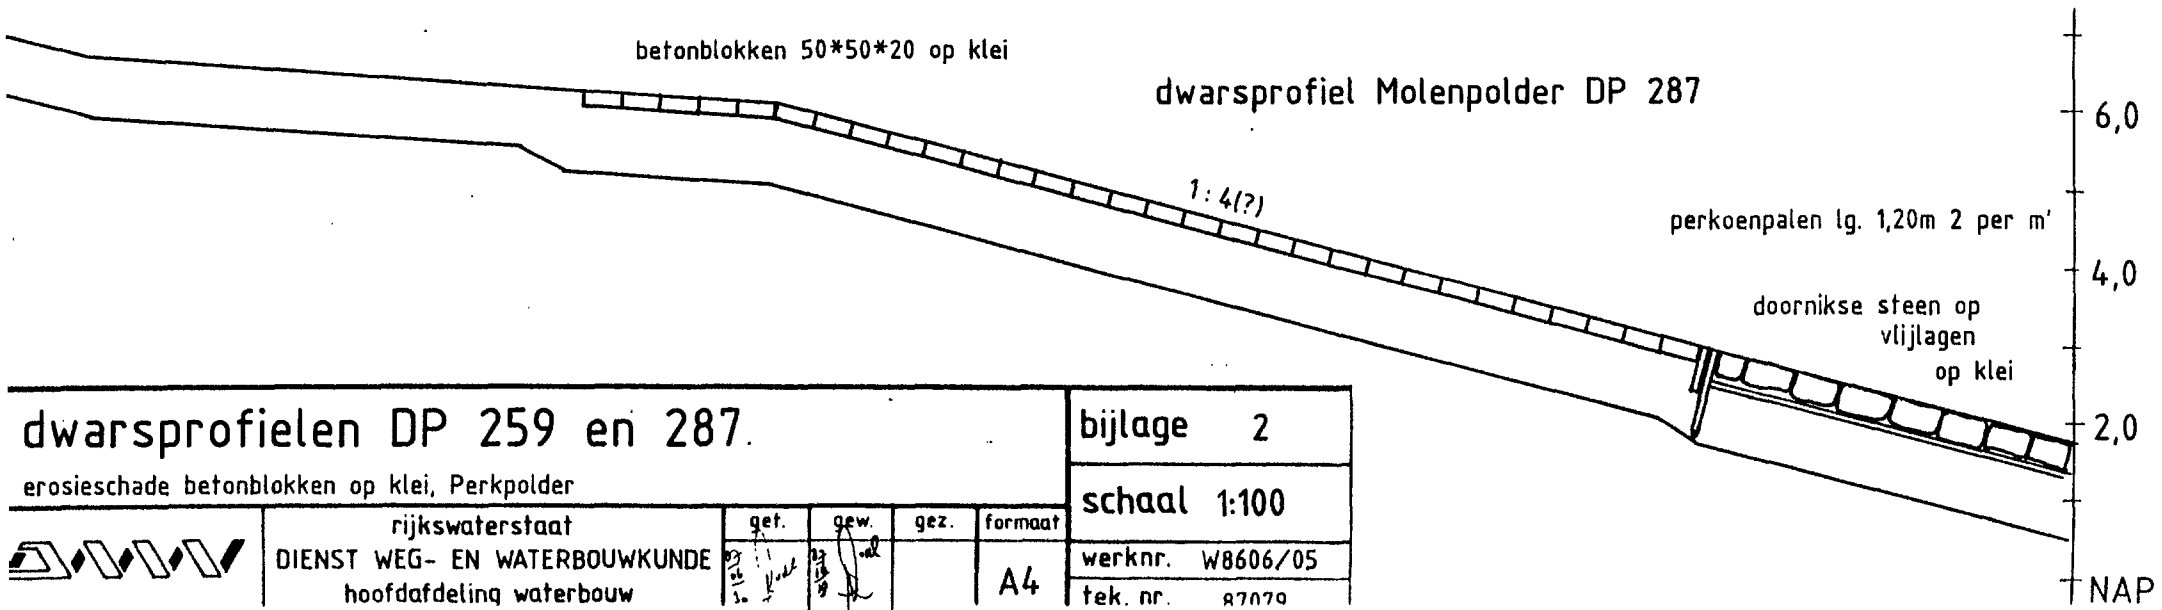
De waterkering die de Perkpolder beschermt tegen het water van de Westerschelde is voorzien van een harde bekleding. Onderstaande beschrijving geldt voor het gedeelte ten oosten van de veerhaven. Op andere locaties kan enige variatie in de dijkopbouw en bekledingmaterialen worden waargenomen. Vaak komt op ongeveer NAP + 3,0 m een overgang voor tussen een glooiing van basaltzuilen en een bekleding van betonblokken op klei. Tot een hoogte van NAP + 5,0 m bestaat de glooiing uit verschillende materialen (zie bijlage 1 en 2). Tussen de teen van de dijk en NAP + 3,0 m is een natuursteenbekleding aanwezig. Tot aan de overgangsconstructie ligt een basaltglooiing op geklopt puin en twee vlijlagen terwijl op lager gelegen gedeelten plaatselijk Doornikse steen voorkomt. Tussen NAP + 3,0 m en NAP + 4,6 m zijn vlakke betonblokken geplaatst (0,5 * 0,5 * 0,2 m³). De over-

gangsconstructie tussen de basaltglooiing en de betonblokken bestaat uit een betonnen band met een hoogte van 0,5 m. Deze band is gesteld met behulp van perkoenpaaltjes met een lengte van 1,2 m en een hart op hart afstand van 0,5 m. Aan de bovenzijde van de betonblokkenglooiing is een strook Vilvoordse steen aangebracht met een breedte van een meter. Op het verdere talud ligt een grasmat. De taludhelling bedraagt 1:3. Het gehele buitentalud is voorzien van een kleilaag met een dikte van 0,8 m. Dit houdt in dat de betonnen band ter plaatse van de overgang tussen de basaltbekleding en de betonblokken geheel in de klei steekt. Tussen NAP + 6,0 m en NAP + 6,8 m is een buitenberm aanwezig. De breedte hiervan bedraagt minimaal 7,5 m. Ter plaatse van een oude doorbraak wordt een maximale breedte bereikt van 48,0 m.

dwarsprofielen DP 259 en 287.						bijlage 2	
erosieschade betonblokken op klei, Perkpolder						schaal 1:100	
rijkswaterstaat		get.	gew.	gez.	formaat	werknr. W8606/05	
DIENST WEG- EN WATERBOUWKUNDE		<i>[Handwritten]</i>	<i>[Handwritten]</i>		A4	tek. nr. 87070	
hoofdafdeling waterbouw

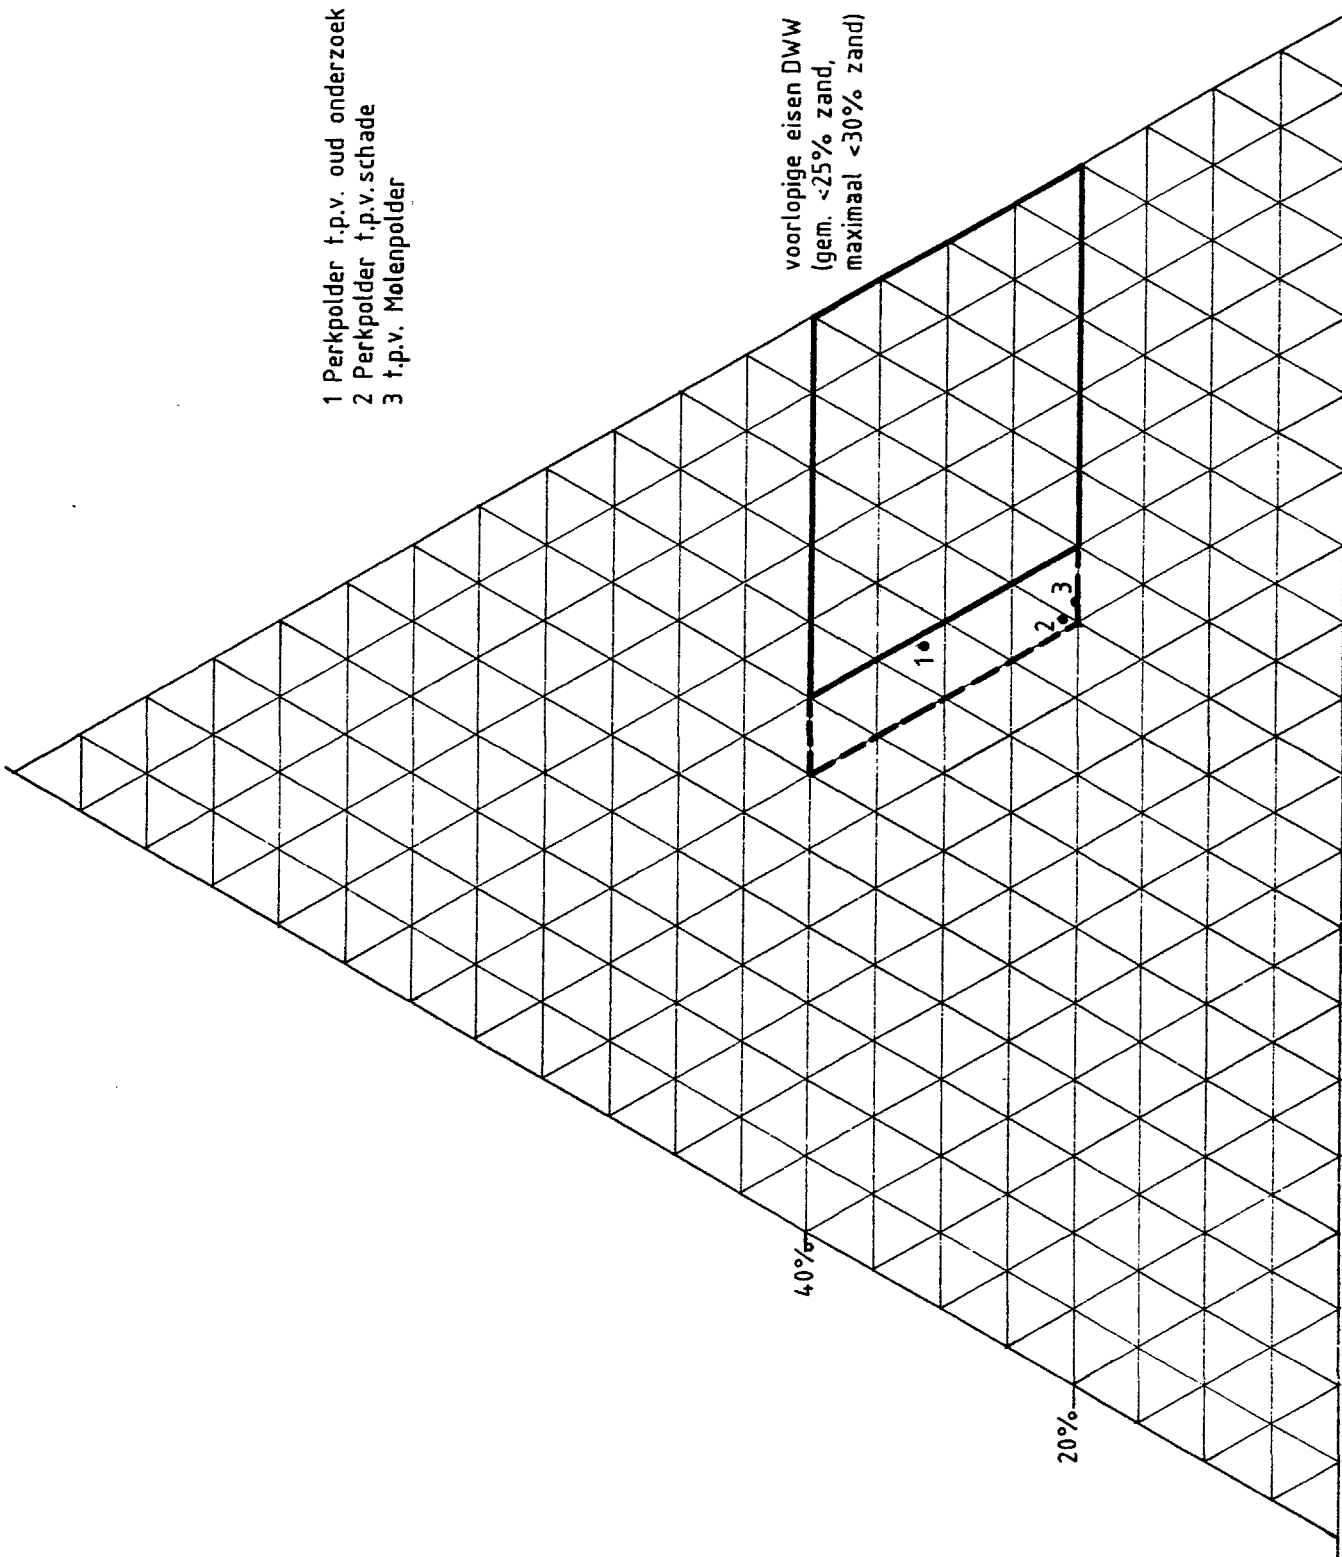
Uit het onderzoek blijkt dat de zandfractie van de gebruikte klei zowel in de Molenpolder als in de Perkpolder aan de hoge kant is. Opgemerkt wordt dat het gebruik van minder goede klei niet vanzelfsprekend hoeft te leiden tot schade tengevolge van erosie. Indien de glooiing niet ten gevolge van ongelijke zettingen wordt aangetast en indien de spleetbreedte tussen de blokken gering is, kan een onderlaag van klei, die niet geheel aan de voorwaarden voldoet eveneens voldoende weerstand tegen erosie bieden. De korrelverdelingen zijn weergegeven op bijlage 3.

Perkpolder tpv. schade.	Perkpolder tpv. oud onderzoek.	Molenpolder.	voorlo- pige eisen.
droge				
dichtheid (kg/m ³)	1305	1320	1305	
vochtgehalte (%)	37,9	40,4	34,3	
zandgehalte (%)	29,1	25,2	28,6	< 25
lutumgehalte (%)	21,3	32,1	20,2	20-40

voorlopige eisen DWW
(gem. <25% zand,
maximaal <30% zand)

zand-lutum-silt driehoek van monstername					bijlage 3	
erosieschade betonblokken op klei, Perkpolder					schaal -

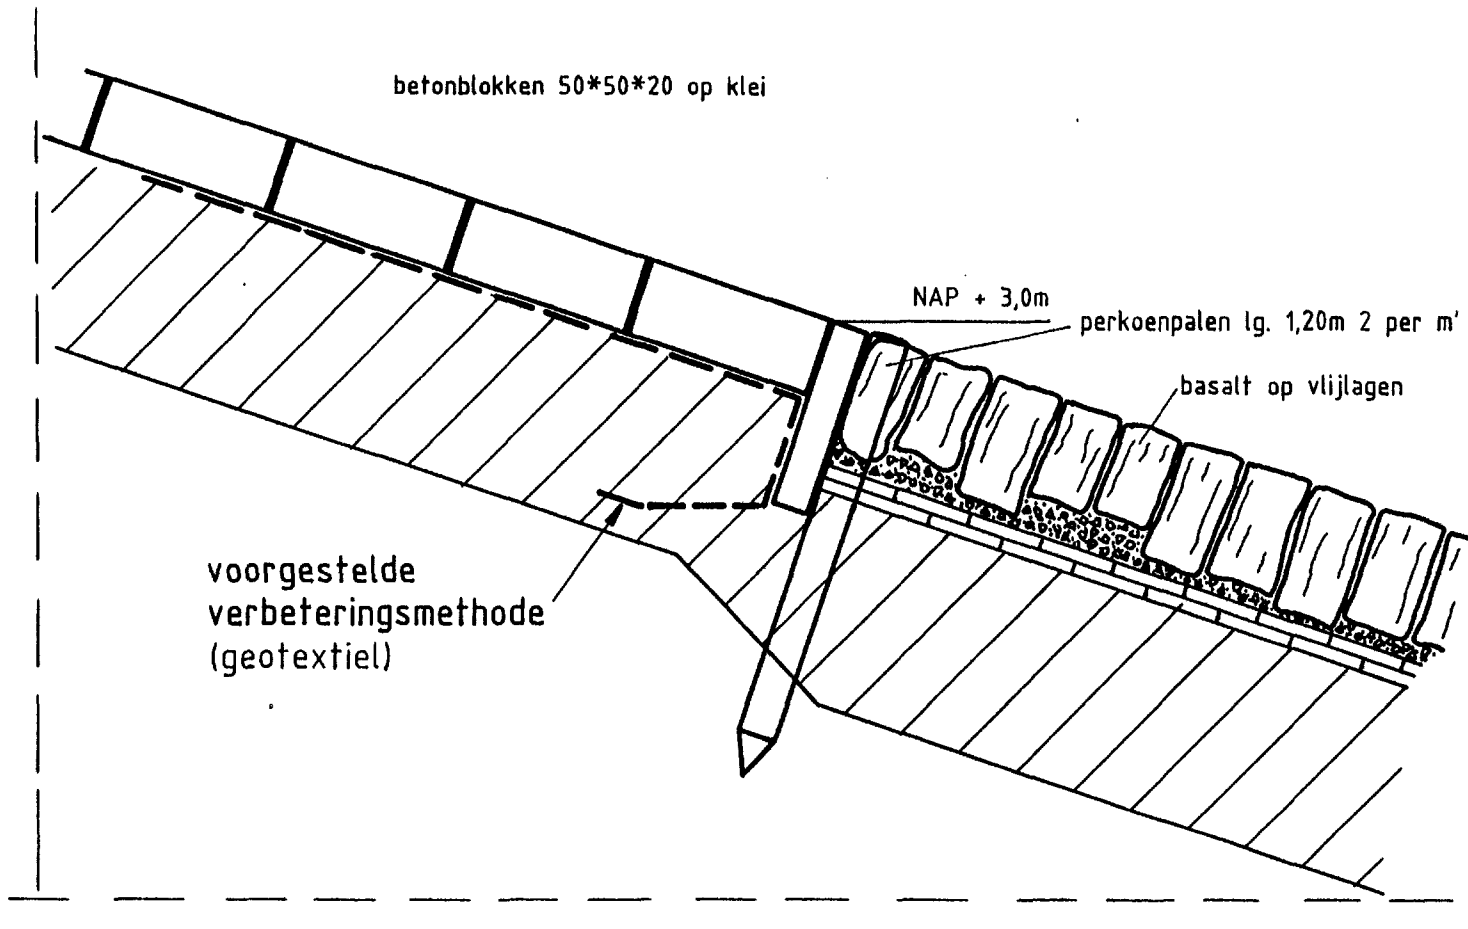
detail overgangsconstructie					bijlage 4	
erosieschade betonblokken op klei, Perkpolder					schaal 1:20	
	rijkswaterstaat		gef.	gew.	gez.	formaat
	DIENST WEG- EN WATERBOUWKUNDE		8/10/50	8/10/50		A4
	hoofdafdeling waterbouw					werknr. W8606/05
					tek. nr. 87081

De erosiegevoelige gedeelten van de glooiing dienen eigenlijk zodanig te worden verbeterd dat erosiegeultjes in de toekomst niet kunnen optreden. Getracht kan worden om opnieuw, maar met werkelijk goede klei een zodanige onderlaag aan te brengen dat erosie achterwege blijft. Ook kan een daarvoor geschikt geotextiel worden aangewend om te voorkomen dat de klei erodeert. De onderzijde van het geotextiel dient dan zodanig in de kleilaag te worden ingewerkt dat geen stroming tussen de kleilaag en het geotextiel kan ont-

staan waarmee gronddeeltjes kunnen worden verplaatst. Het beëindigen van het geotextiel in de kleilaag is daarom beter dan het doortrekken van het doek tot onder de basaltglooïng (zie bijlage 4). Dit laatste kan ook niet vanwege de rijperkoenen die de betonband ondersteunen. Het op grote schaal repareren van stukken glooïng, waarbij de blokken tijdelijk op de buitenberm moeten worden geplaatst, is economisch niet aantrekkelijk. Het aanbrengen van een geotextiel is een zeer grote ingreep bij een bestaande glooïng en zal daarom bij voorkeur alleen bij nieuwbouw worden toegepast.
