## Geavanceerde toetsing (2) van de Breede Watering Bewesten Yerseke aan de Westerschelde

Geodelft en WL Delft Hydraulics  
Januari 2000

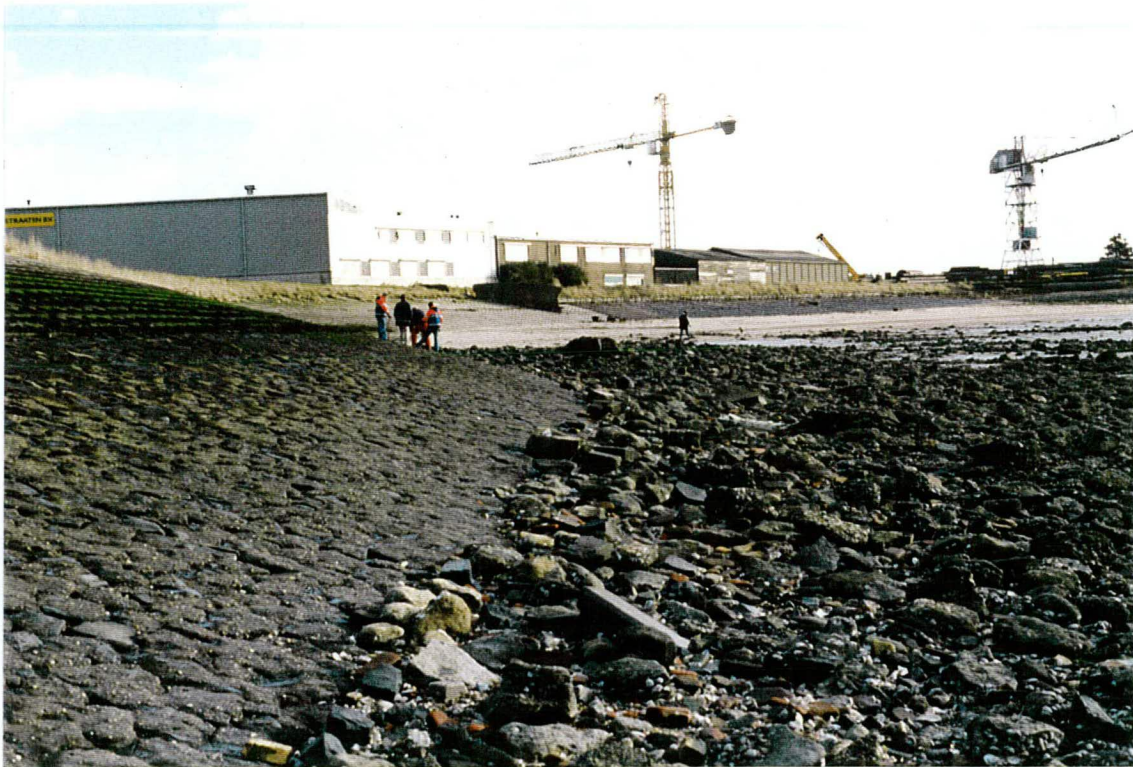
Bekeken zijn de bekledingen 26101 en 26005. Waarschijnlijk is dit vroeger in één keer aangelegd, en wordt er nu onderscheid gemaakt omdat bekleding 26005 onder het voorland ligt. Dit is goed te zien op foto 1. Het westelijke deel van de twee vakken heeft een brede stortsteenberm, waaronder de gepenetreerde basaltbekleding overigens nog door kan lopen. In oostelijke richting vindt in de hoek tussen de waterkering en de uitmonding van het kanaal door Zuid-Beveland aanzanding plaats en is de gepenetreerde basalt tenslotte geheel onder het zand verdwenen. Foto 1 is genomen vanaf het begin van de beschouwde bekledingsvakken. Bij het muurtje op foto 1 eindigt het dijkvak.

Foto 1 Overzicht van het bekledingsvak. Foto genomen in oostelijke richting. Het muurtje voor de witte loods markeert het einde van het vak.

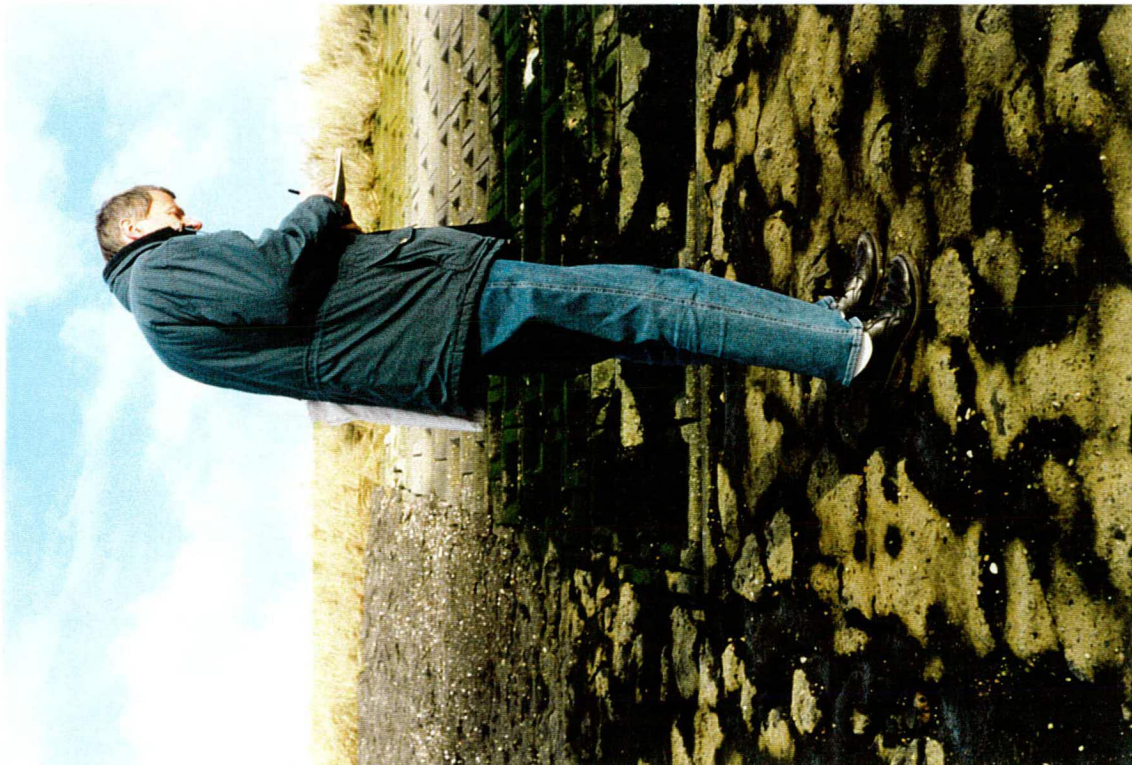
Foto 2 geeft een indruk van de verticale overgang tussen de bekledingen aan de westelijke grens van vak 26101. Op deze plaats is goed te zien dat er op het talud vochtplekken aanwezig zijn (foto 3), maar dit lijkt vooral achtergebleven water van het getij, en geen water dat uittreedt door de bekleding heen.

Foto 2 Westelijke begrenzing van het bekledingsvak.

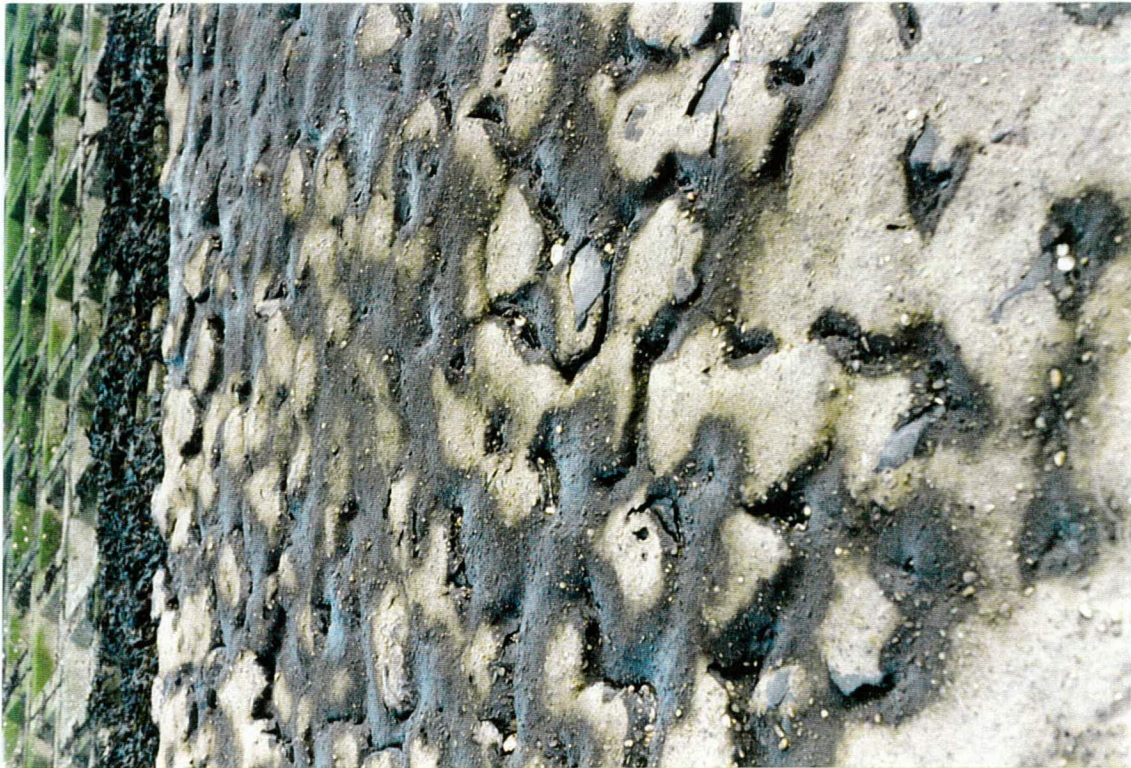
Foto 3 Vochtplekken op het talud, maar geen uittredend water geconstateerd

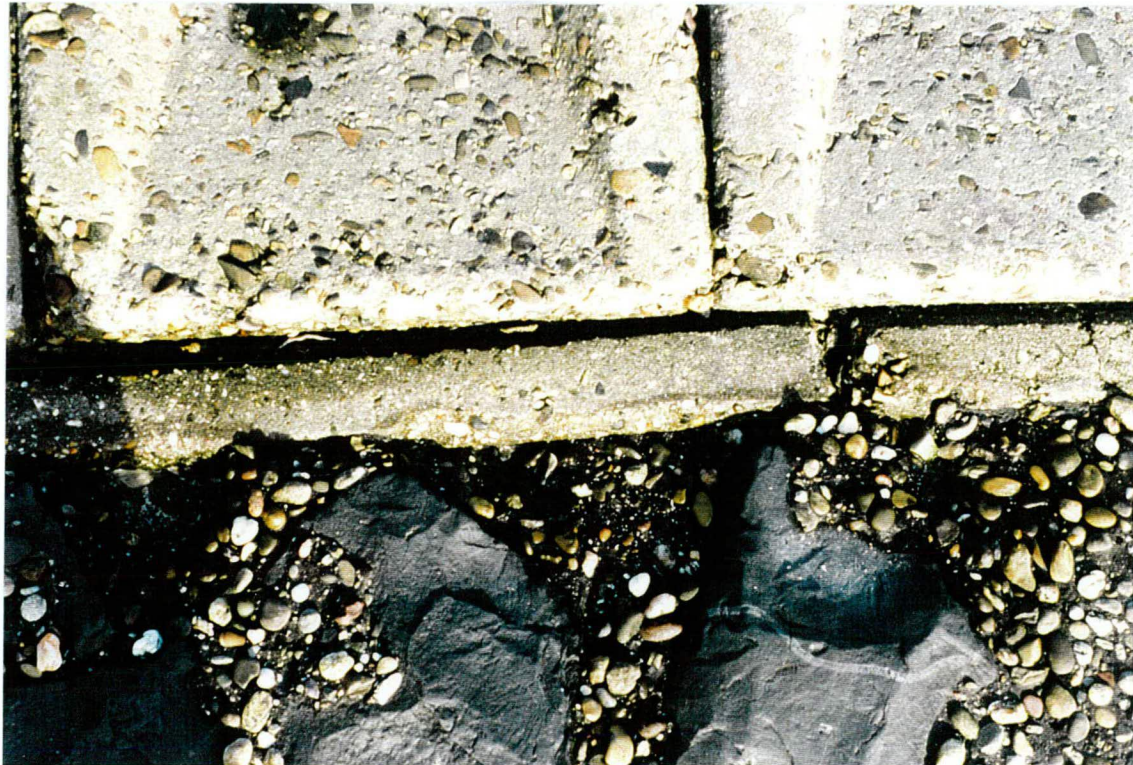
Over de basaltblokken is een ruime hoeveelheid asfalt aangebracht, die vrijwel overal goed is blijven zitten. Ook de overgang naar de Haringmanblokken hoger op het talud is goed ingegoten (foto 4).

Foto 4: Overgangsconstructie van gepenetreerde basalt naar Haringmanblokken

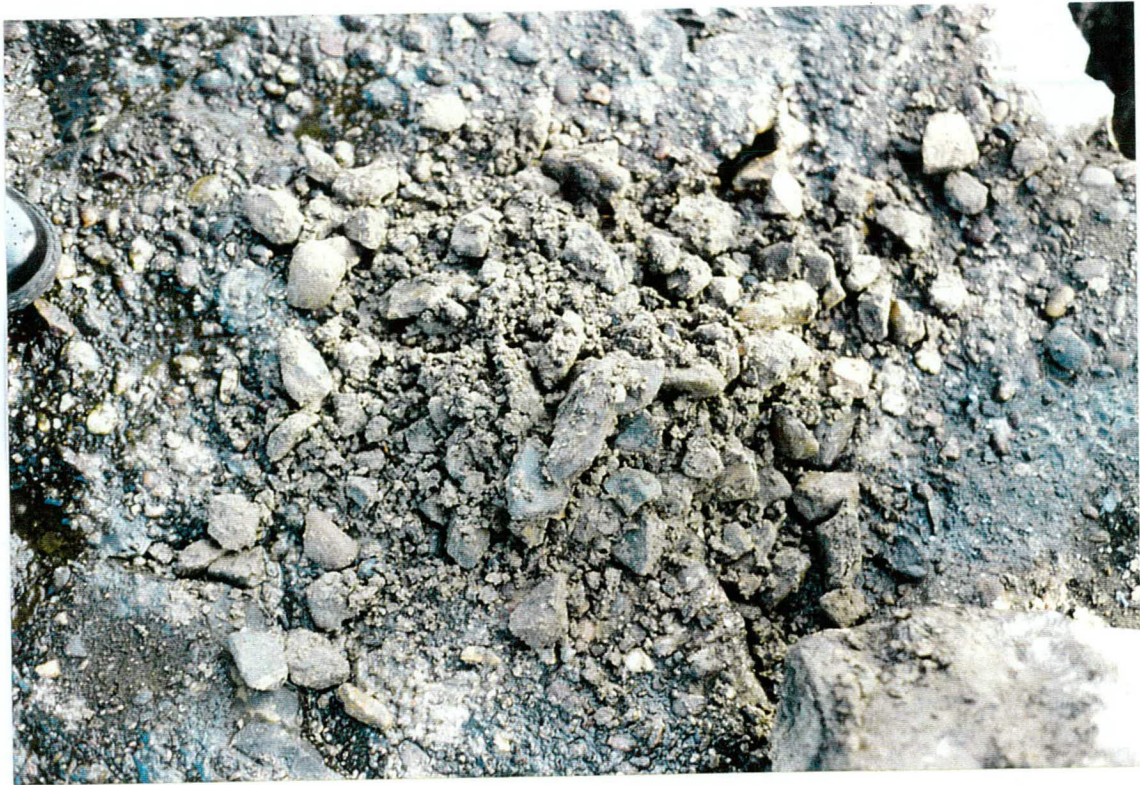
Het bovenste gat bestaat uit stenen die gemiddeld ongeveer 24 cm dik zijn, en waarvan de spleten ongeveer tot 10 à 15 cm diep zijn gepenetreerd met asfalt. Onder de toplaag zit een laag steenslag/gebroken grind, die volledig dicht zit met slib. Foto 5 geeft hier een indruk van. De steenslag 20/40 die er volgens de tekeningen zou moeten zitten, wordt hier dus inderdaad aangetroffen. Hieronder zit een laag mijnsteen van 70 à 80 cm dik. Ook de mijnsteen is 'verkleid': de mijnsteen is verweerd en gevuld met fijne delen klei en slib. De mijnsteen ziet er droog uit, pas aan de onderkant van de mijnsteen wordt de waterspiegel gevonden. Water dat in het gat gezet wordt zakt met een snelheid van minder dan 1 cm per minuut weg. De mijnsteen is dus behoorlijk ondoorlatend.

Foto 5: De steenslag met zand en slib

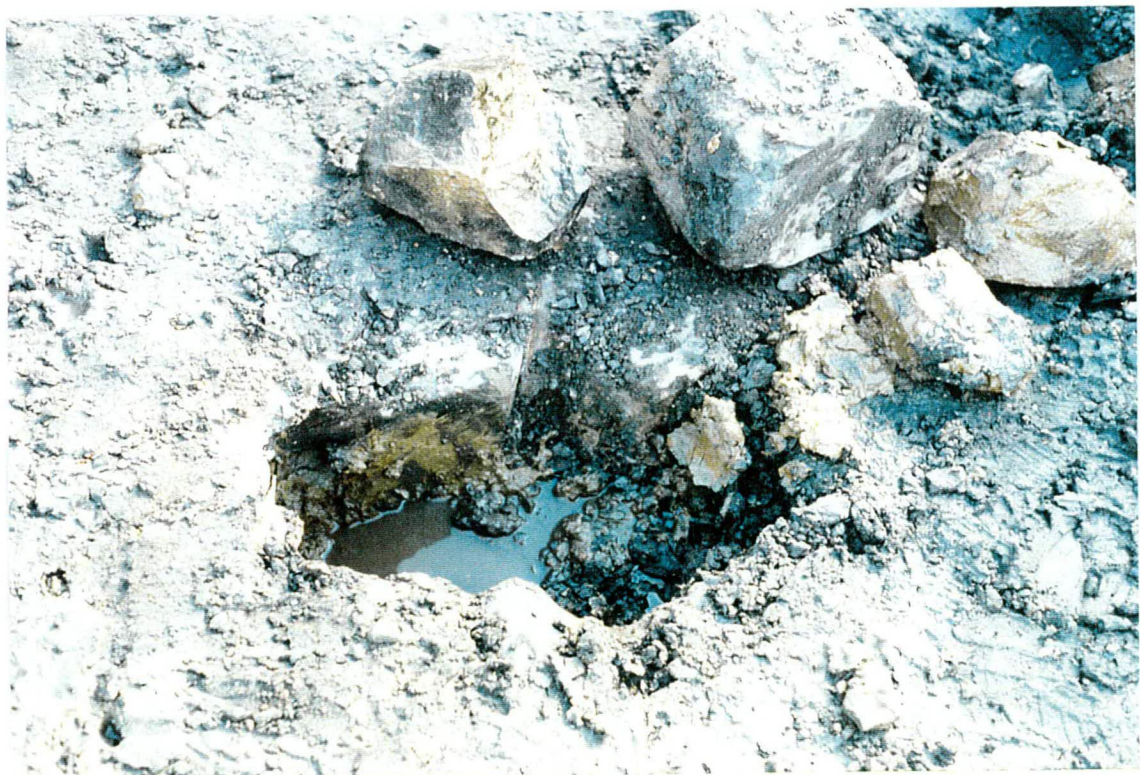
Het onderste gat zat onder de bestorting. Nadat hier een gat is gemaakt stroomt dit direct vol met water (zie foto 6). De penetratie is hier minder diep in de spleten doorgedrongen, zo'n 5 à 10 cm. De gemiddelde steendikte bedraagt 24 cm. De basalt is gezet op (ingeslibde) steenslag en een laag mijnsteen.

Foto 6 Het onderste gat stroomt vol met water nadat het talud is opengebrouwen

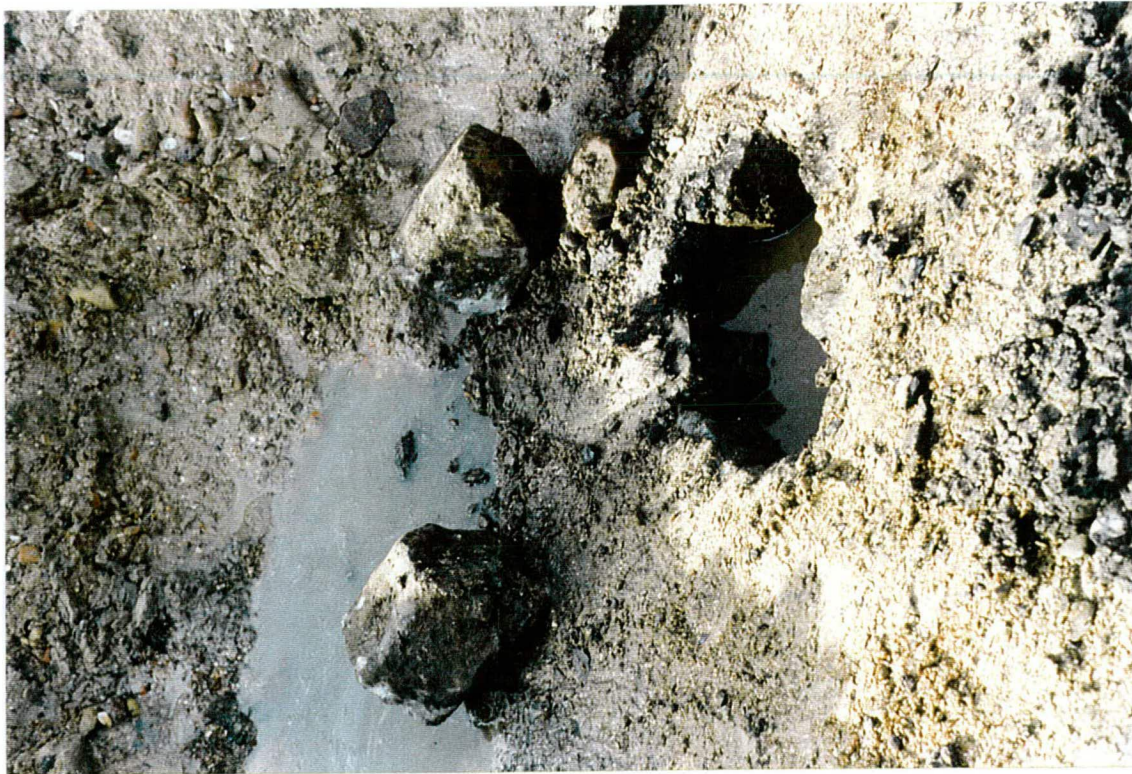
Het meest opvallende bij deze locatie is dat het gat dat in het voorland is gegraven om bij de bekleding te kunnen vrij snel volloopt met water (foto 7). In het voorland is dus nog een hoge grondwaterstand aanwezig. Het gat in de bekleding en in het filter blijft droog. De grondwaterstand onder de bekleding is dus veel lager dan in het voorland.

Bij het derde gat werd het voorland gedeeltelijk ontgraven. Hieruit bleek dat het gat in het voorland snel vol met water liep, maar het gat in de bekleding bleef droog. Er kan dus wel degelijk water onder de bekleding vandaan lopen, zelfs al is er in het voorland nog een redelijk hoge waterstand aanwezig.

Foto 7 Gat in het talud onder het zand. Links stroomt het gat in het voorland vol met water, in het gat in de bekleding is water gegoten; dit stond droog.

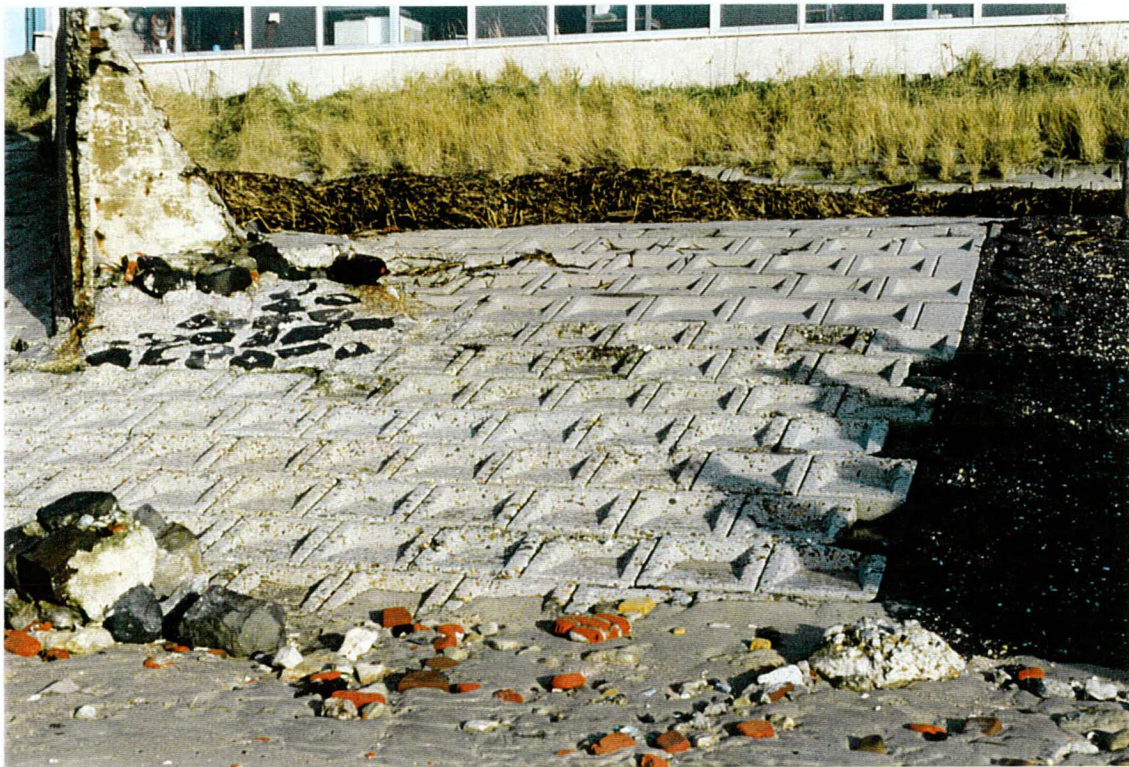
Foto 8 tenslotte toont het einde van het vak, met het muurtje. Links van het muurtje zou de verbetering van het vak ophouden, rechts van het muurtje lopen de Haringmanblokken nog circa 10 meter door. Een verder verschil is dat er rechts van het muurtje een bermpje aanwezig is die er aan de andere kant niet is. Het is de vraag of hier niet, tegelijk met de verbetering van dit dijkvak, een fraaiere oplossing mogelijk is.

Foto 8 Aan de westelijke begrenzing van het bekledingsvak (het muurtje) grenst nog een klein stuk dat eventueel meegenomen zou kunnen worden in de renovatie van de Haringmanblokken
