Toepassing van onderwaterbeton bij de Leidingentunnel  
onder het Schelde-Rijnkanaal

# Toepassing van onderwaterbeton bij de Leidingentunnel onder het Schelde-Rijnkanaal

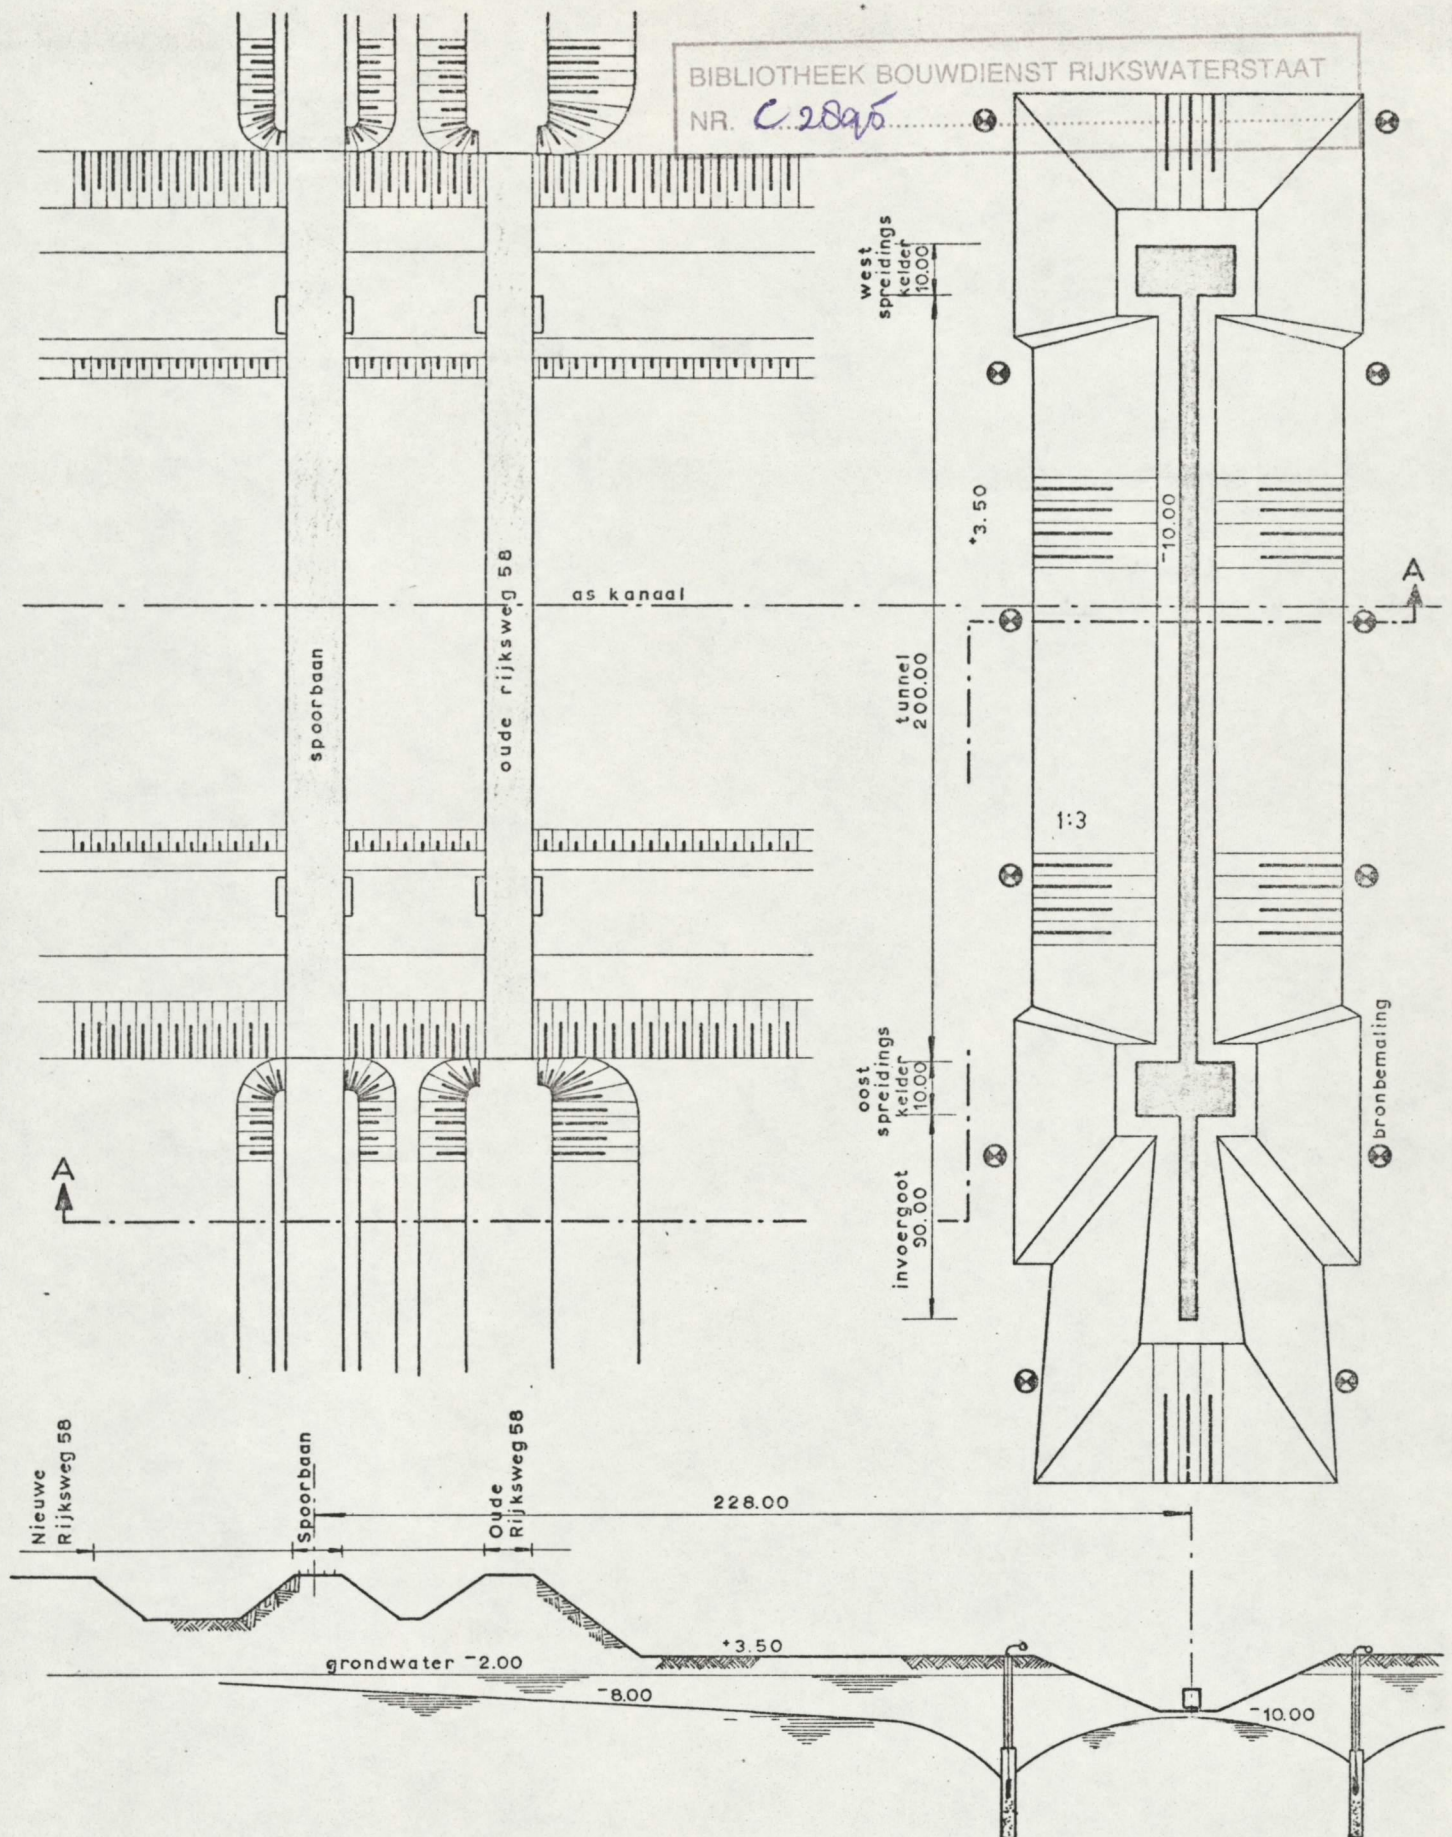
SITUATIE TE BEMALEN BOUWPUT  
NABIJ KREEKRAKBRUGGEN.

Aangezien het Schelde-Rijnkanaal ter plaatse van de te bouwen tunnel nog gegraven moest worden zou de tunnel middels een bemalen bouwput op eenvoudige wijze zijn te realiseren.

De in de direkte omgeving van de leidingentunnel nieuw aangelegde hoge spoordijk (Bergen op Zoom - Vlissingen) zou echter ten gevolge van deze bemaling ontoelaatbare zakkingen gaan vertonen.

Reden waarom deze uitvoeringswijze niet werd toegepast. Zie fig. 1.

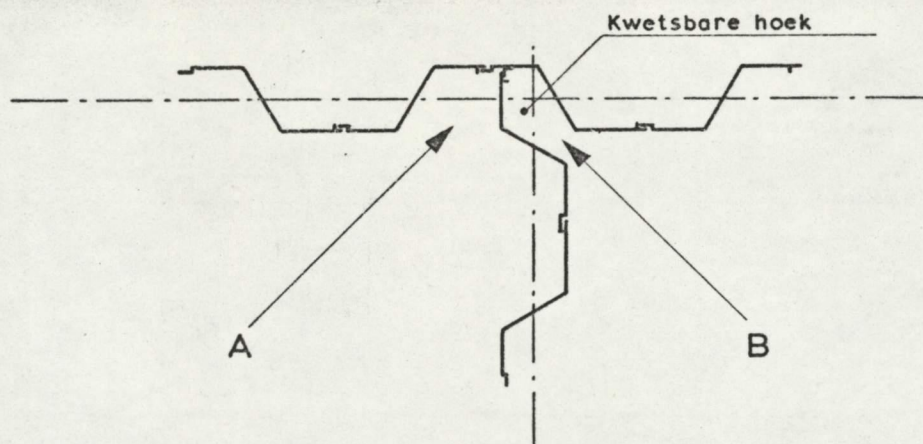
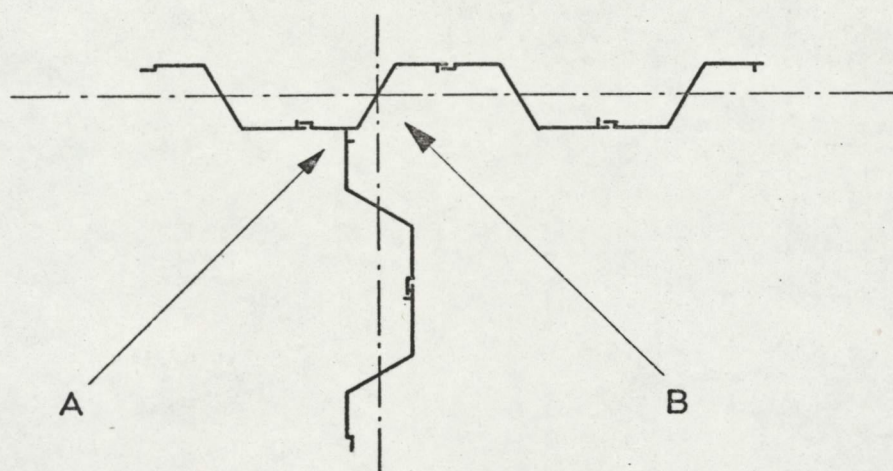
DAMWAND HOEK OPLOSSINGEN

Aangezien de damwandkuipen gesloten moesten zijn is "uit het slot lopen" en het verkeerd kiezen van hoek- en aftak planken volgens fig. 3 uit den boze.

De oorzaak was waarschijnlijk te wijten aan de damwand aansluiting, waaruit opgedreven slib niet verwijderd is. (figuur 3 situatie I)

- b) Het kiezen van de damwand hoekoplossingen dient zodanig te zijn, dat het onderwaterbeton goed in die hoeken kan komen. Zie fig. 3. Bij de Kreekrak leidingentunnel kwamen ten gevolge van een 6 tal aaneengesloten kuipen 24 hoekaansluitingen voor.

Bij de Kreekrak tunnelkuipen bleken 2 hoekoplossingen onvoldoende met beton gevuld te zijn.

Deze hoekoplossingen zouden constructief beter zijn geweest, indien het damwandscherm ter plaatse opgeschoven had kunnen worden. (zie figuur 3)

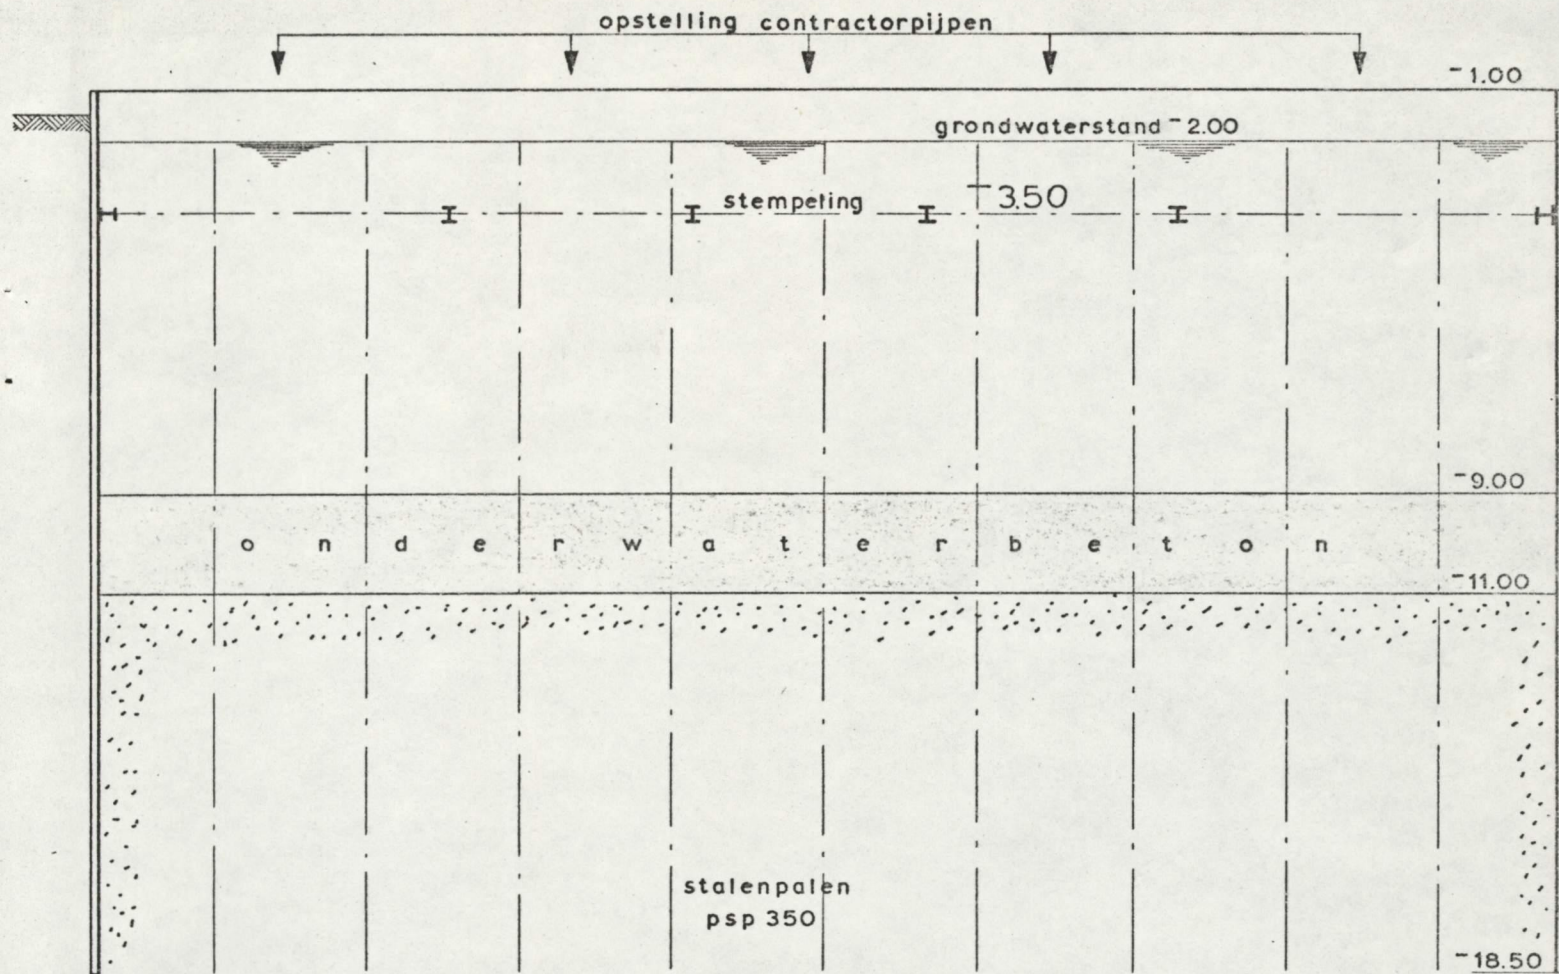
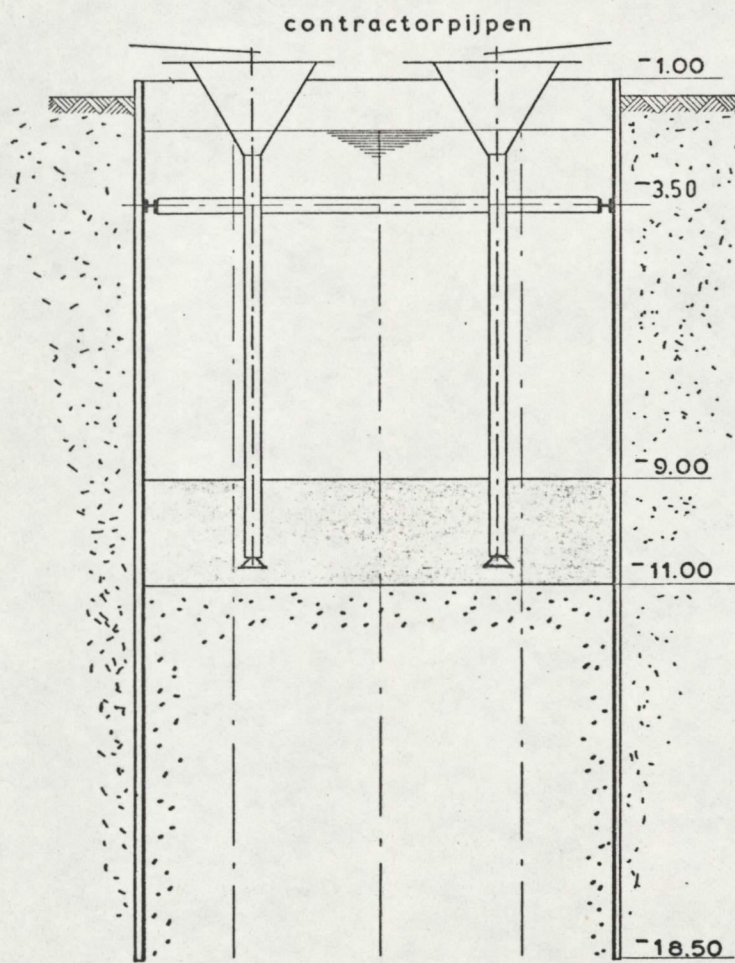
OPSTELLING CONTRACTOR-  
PIJPEN IN BOUWKUIP  
INVOERGROOT (afm. kuip 4 x 60 m.)

In fig. 6 staat de te storten onderwatervloer in langsdoorsnede met tevens de opstelling van de te gebruiken contractorpijpen aangegeven. In verband met de steile helling werd voor de consistentie van het beton een zetmaat van 12 - 14 aangehouden.

Bij de aanvang van het storten bleek al spoedig, dat door de steile helling het beton veel verder naar beneden liep dan oorspronkelijk werd aangenomen.

Door de zetmaat te verlagen werd dit euvel wel bestreden, maar ontstond ook het probleem dat de contractorpijp met sluitmechanisme verstopt raakte, en de stalen palen aan de lij-zijde van de betonstroom onvoldoende ingebetonneerd werden.

De opgestelde contractor pijpen no. 2 en 4 zijn ten gevolge van de grote uitloop van de beton niet gebruikt.

Bij deze smalle en lange kuip bleek ook, dat het nog aanwezige slib zich als het ware door de beton naar het diepere deel liet wegschuiven. Getracht is dit "opgestuwde" slib, voordat de beton de onderste punt bereikte, door middel van een modderpomp te verwijderen.

Na het verharden van de beton en het leegpompen van deze kuip bleek, dat er nog een dikke laag verhard slib op het dieper gelegen beton aanwezig was.

De betonmassa heeft het slib vooruit gewerkt tot tegen het kopschot van de spreidingskelders en het daarna als het ware "op de rug" genomen. Het betonoppervlak was ter plaatse van de stortplaatsen nogal ongelijk. Oneffenheden tot 40 cm. kwamen voor.

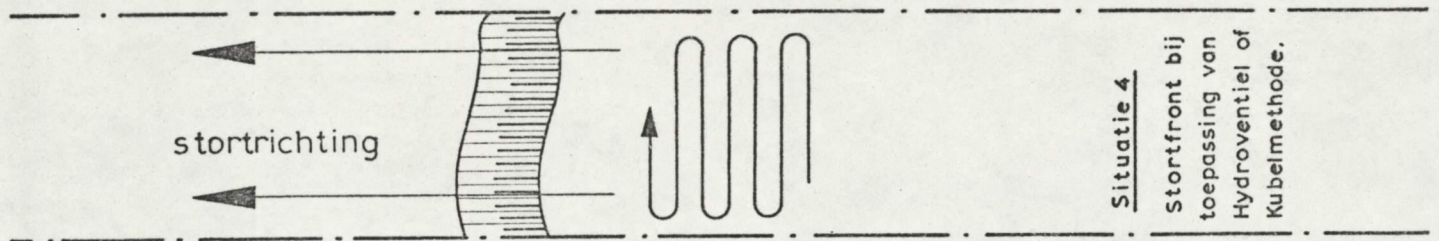
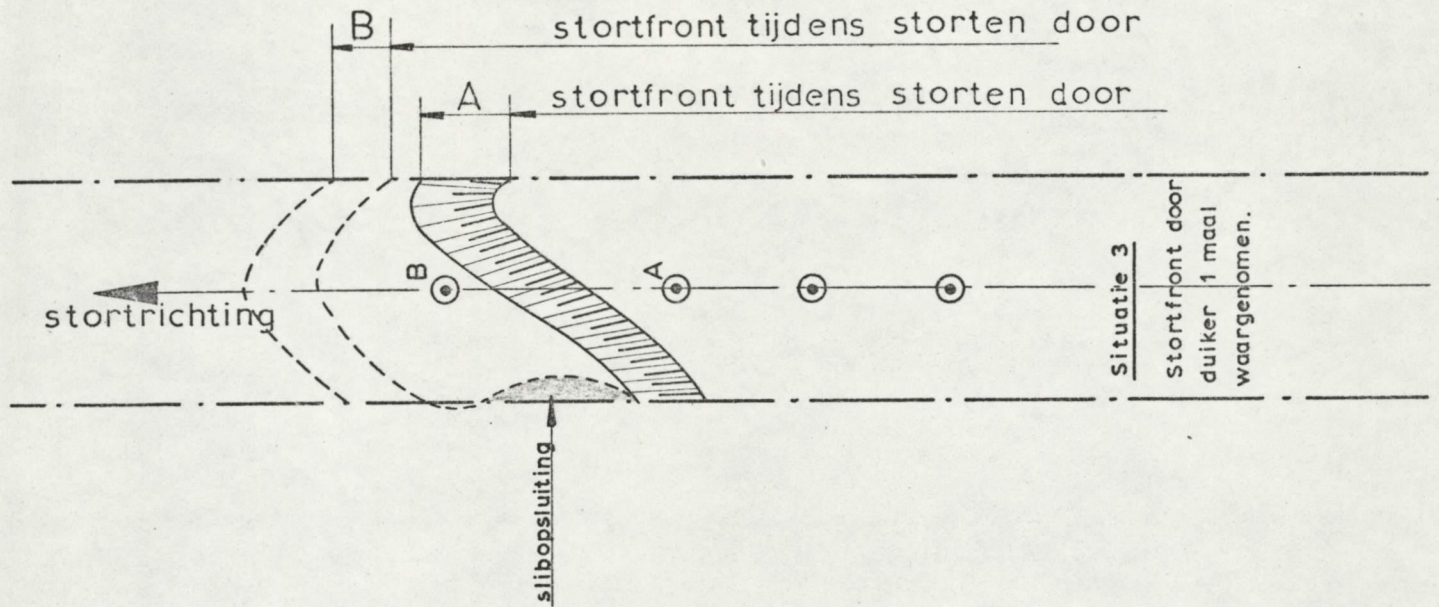
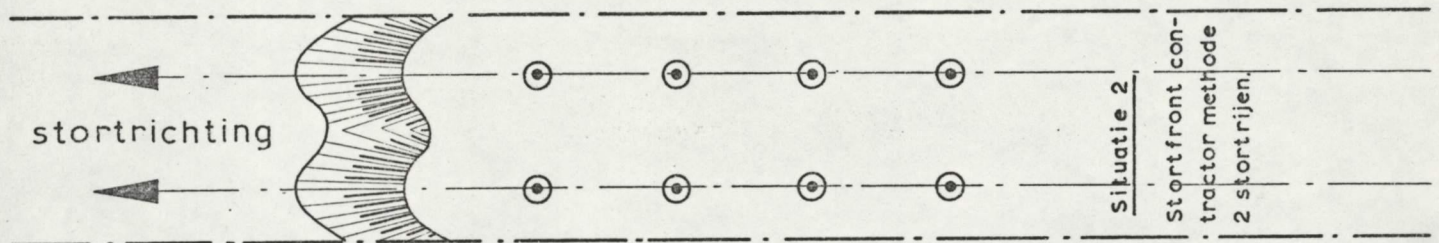
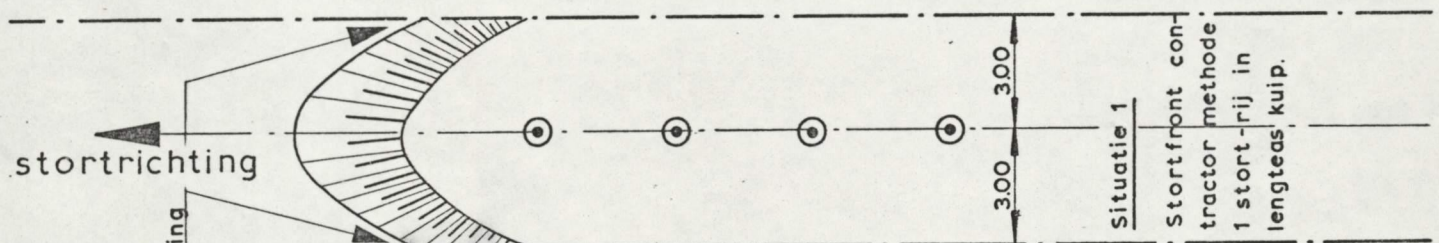
## VERLOOP STORTFRONTEN

Het storten van beide kuipen leverde geen noemenswaardige problemen op. De verplaatsing en de vorm van het stortfront, zoals die zich hoofdzakelijk voordeed staat aangegeven op figuur 9. Situatie I.

Eenmaal is door de duiker een afwijkende beweging van het stortfront geconstateerd. (zie figuur 9 situatie III)

Dit laatste kan, wanneer onvoldoende gepeild wordt, een groot gevaar betekenen.

De mogelijkheid dat een stuk van de vloer wordt overgeslagen is dan levensgroot aanwezig.

Met name kan, wanneer alleen gebruik gemaakt wordt van een peillood een stuk van de vloer worden overgeslagen, omdat het verschil tussen ingesloten slib en beton nauwelijks voelbaar is.

Hoewel het voor het stortfront opgestuwde slib zoveel mogelijk werd verwijderd is mijnsinziens de vorm van het stortfront oorzaak dat slib en veenstukjes tegen het damwand zijn geveegd, omdaarna tussen het beton en damwandstaal te worden ingesloten.

Voor al de aanwezige staalnokken op het damwand hebben deze opgeveegde stukjes veen kunnen vasthouden.

Na het constateren van dit euvel is naast het peillood de peilstok ingevoerd.

Dit euvel zou zich in mindere mate hebben voorgedaan indien met twee stortpijpen naast elkaar in plaats van één pijp in de aslijn zou zijn gestort. (elk b.v. 1,5 m. uit het damwand) zie figuur 9 situatie II Aangezien de hydroventil methode (en ook de kubelmethode) een recht stortfront te zien geeft zal zich hier het probleem van "insluiten" nauwelijks voordoen. (figuur 9 situatie IV)

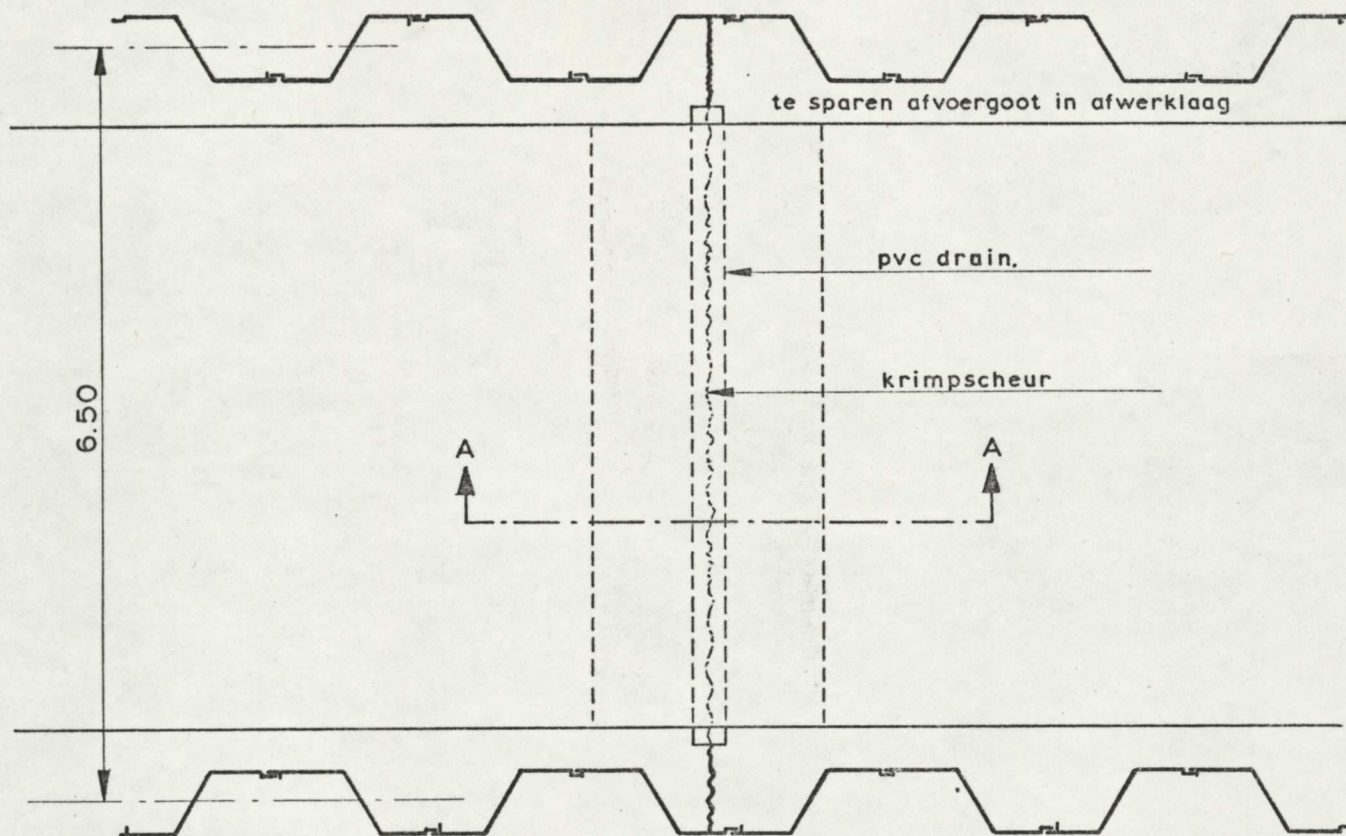
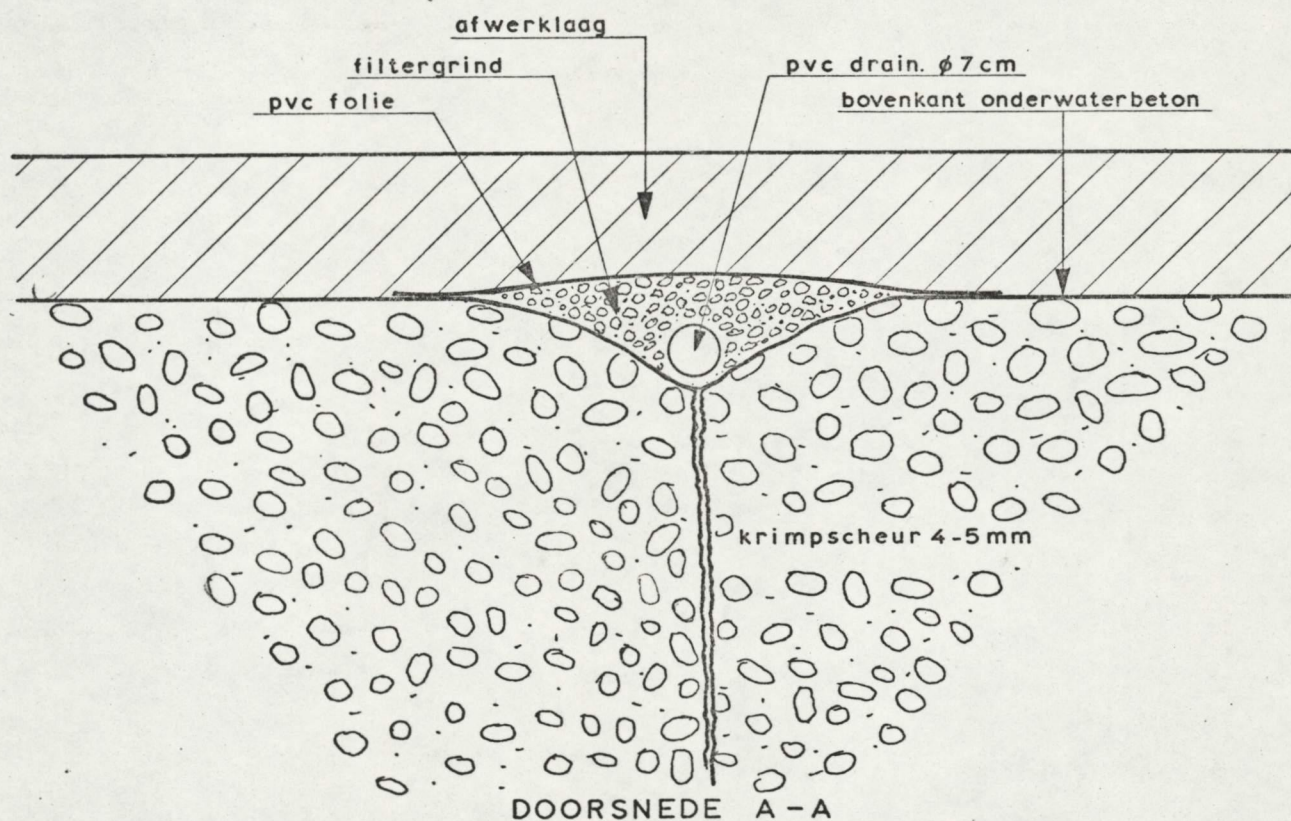
AFLEIDINGEN LEKKAGE'S  
TEN GEVOLGE VAN  
KRIMPSCHEUREN.

Hoewel dit lukte bleven op verschillende plaatsen niet zandvoerende lekkages langs het damwand aanwezig, terwijl (gelijk in de oost. kuip) een aantal krimpscheuren met een wijdte van 4-5 mm eveneens vrij veel (niet zandvoerend) water gaven.

Het water uit de krimpscheur loopt via de holle ruimte van het filtergrind in een P.V.C. "drain"  $\varnothing$  70 mm en wordt vervolgens buiten het "bouwoppervlak" naar een watergoot afgeleid.

In figuur 11 staat de methode weergegeven zoals die bij de Kreekrak-leidingentunnel is toegepast.

Deze constructie heeft goed voldaan.

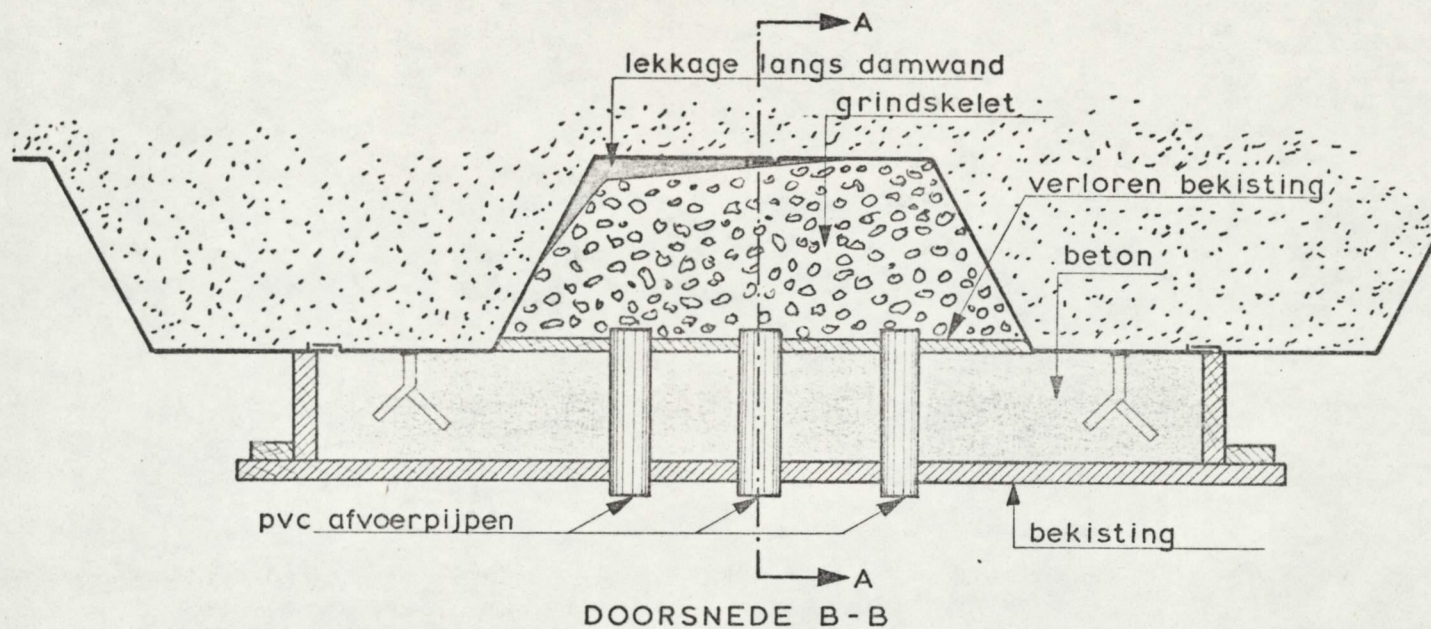
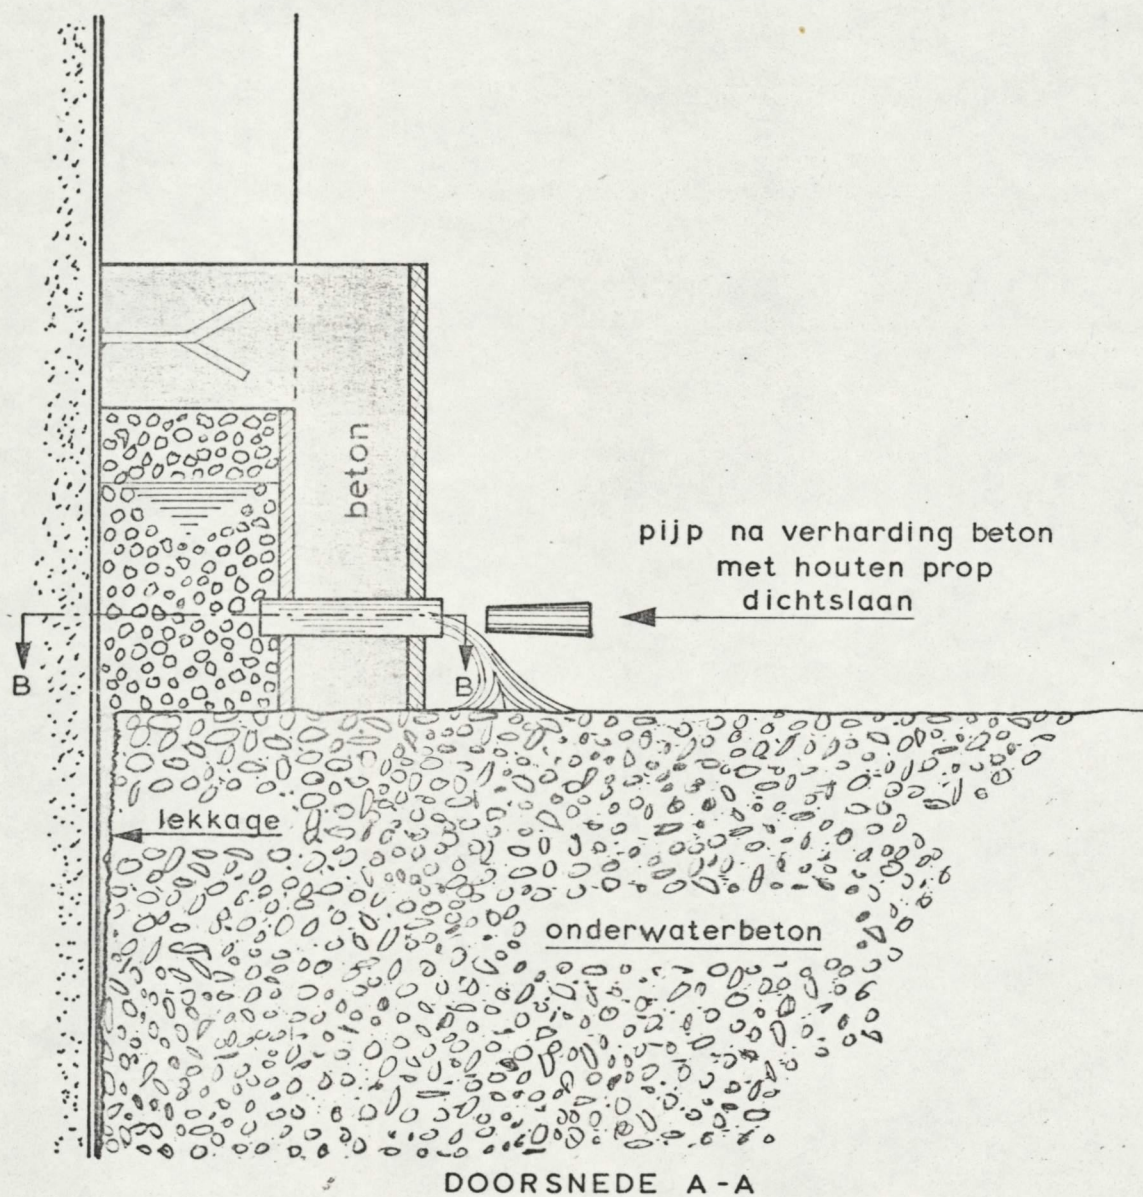
AFDICHTING LEKKAGE'S  
IN DAMWANDKASSEN.

Na verloop van enige tijd ontstonden in deze droge kuip echter op enkele plaatsen tegen het staal in de damwandkasten lekkages.

In het voorafgaande hoofdstuk is reeds gewezen op de aanwezigheid van enkele lekken tegen het damwandstaal van de damwandkassen.

De in figuur 12 aangegeven methode voor het dichten van deze lekken heeft goed voldaan.

De afdichtingsconstructie bestaat hieruit, dat om de lekkage een afsluitende betonkap wordt gestort. (De betonconstructie hierbij goed te verankeren aan het damwand).

Tijdens de verharding van het beton wordt het water via het grind skelet en de P.V.C. buizen buiten de constructie gebracht. Na voldoende verharding is de P.V.C. pijp door middel van een houten prop gedicht.
