# Dijkbreuk Damme Analyse

Dijkentrefdag 22/10/2019  
Leen De Vos

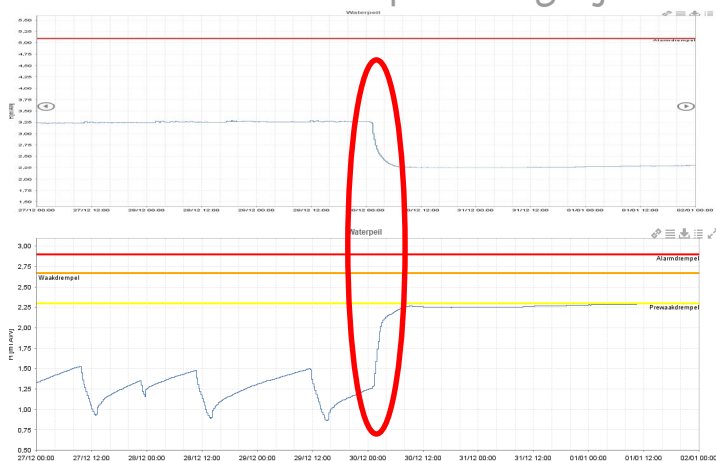
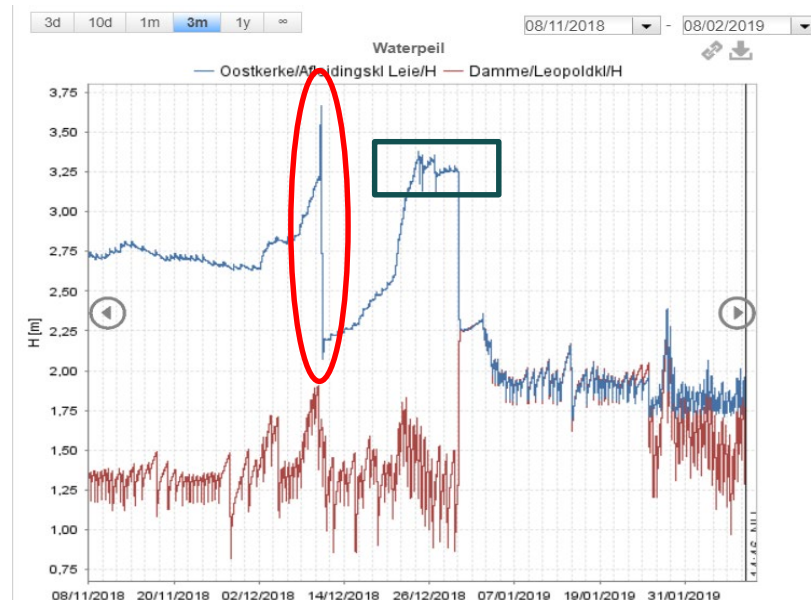
- Waterstand was hoog gedurende een langere periode in het afleidingskanaal net voor de bres
- Snelle waterval op 11/12/2018 (en op 30/08/2018; 24/09/2018)
- Verval over de middendijk vrij groot op het moment van bressen: +3,25mTAW in het Afleidingskanaal, +1,25mTAW op het Leopoldkanaal
- Bres was zeer plots en vrijwel direct volledig. Op 6u tijd stond de waterstand in beide panden gelijk

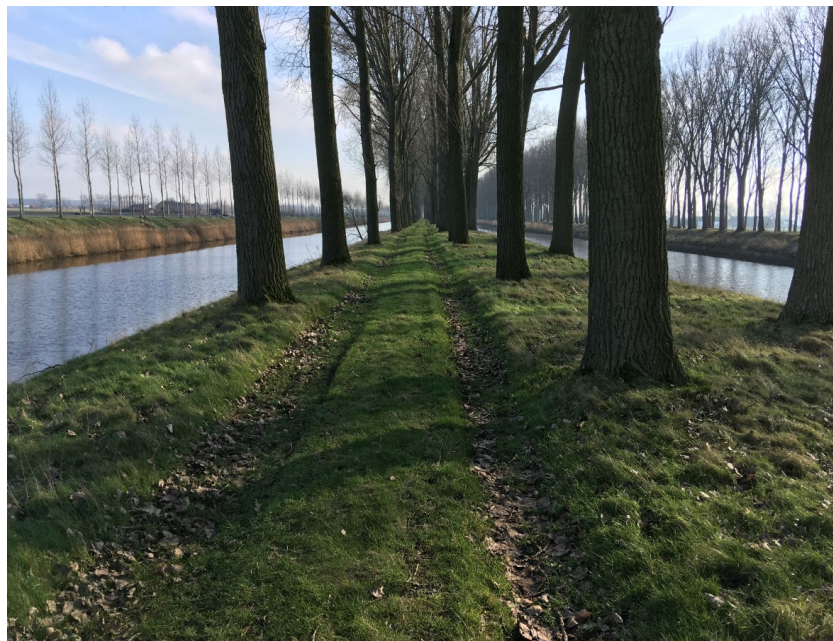
- Terreinbezoek en gegevens in de zones rondom de bres: vanuit KND (INBO, WL, GEO, aBS)
- Mogelijke faalmechanismen op terrein:
  - Omvallen van bomen
  - Zeer oneffen oppervlak met inzinkingen: omwille van opbouw van de grond of omwille van uitspoeling/verzakking?

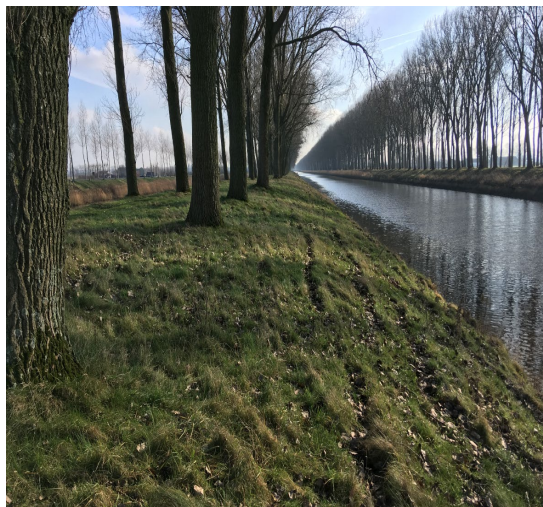
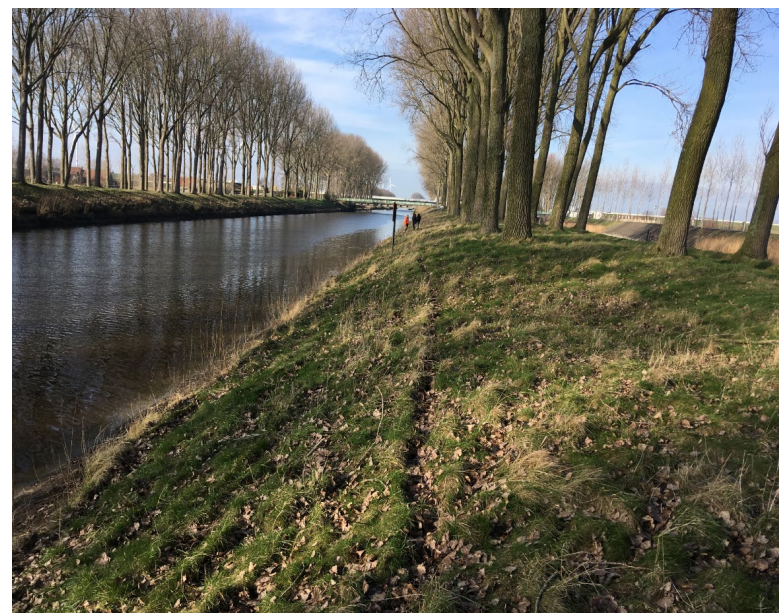
- Terreinbezoek en gegevens in de zones rondom de bres: vanuit KND (INBO, WL, GEO, aBS)
- Mogelijke faalmechanismen op terrein:
  - Vrij diepe sporen in langse richting, ws veroorzaakt door grazende dieren -  
> waterinsijpeling mogelijk; initiërend voor afglijdingen

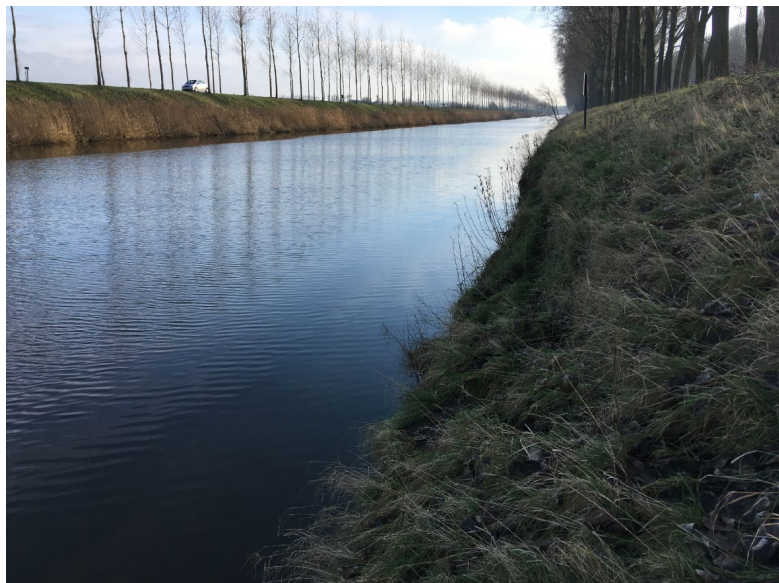
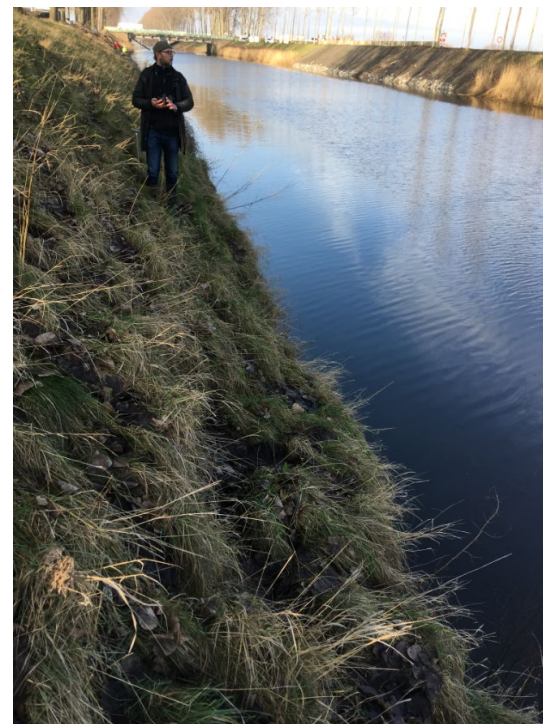
- Terreinbezoek en gegevens in de zones rondom de bres: vanuit KND (INBO, WL, GEO, aBS)
- Mogelijke faalmechanismen op terrein:
  - Lokale afglijdingen

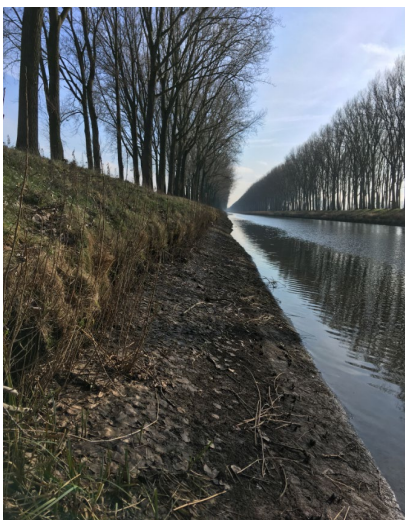
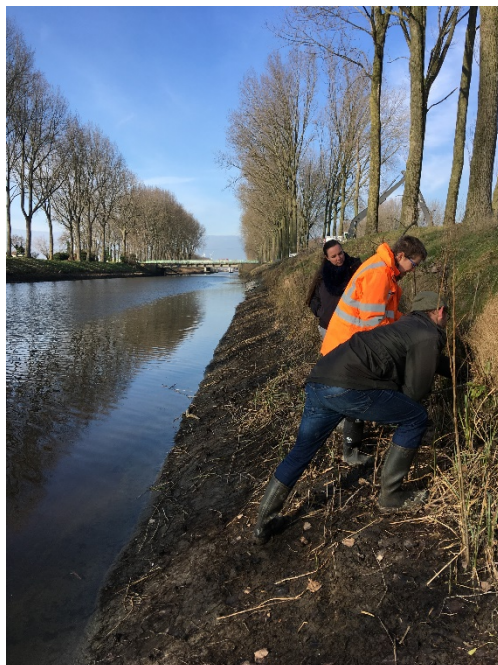
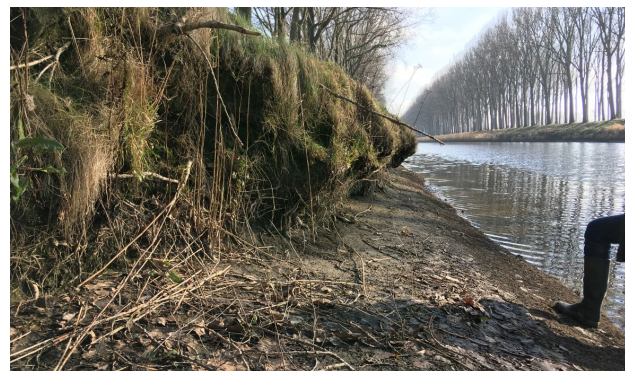
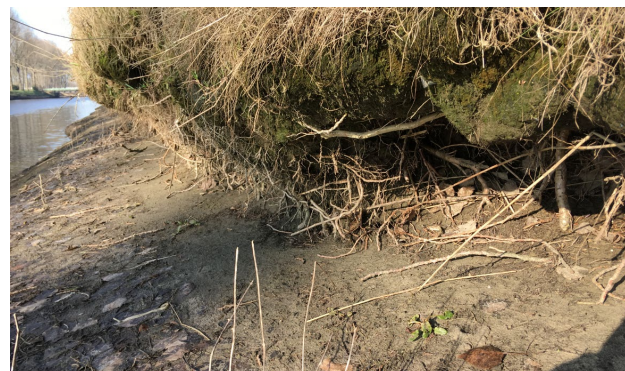
- Terreinbezoek en gegevens in de zones rondom de bres: vanuit KND (INBO, WL, GEO, aBS)
- Mogelijke faalmechanismen op terrein:
  - Erosie aan de teen + onderspoeling onder de wortels van de populieren: holte tot > 1m diep

- **Beperken waterpeil in Afleidingskanaal (controle stabiliteit van de oevers)**
- **Controleren snelheid van vullen en legen van het kanaal om erosie te beperken + snelle waterval is ook nadelig voor de stabiliteit**
- **Verstevigen van de tenen om erosie te beperken**
- **Onder controle houden van dieren**
- **Mogelijks verhoogde inspectie?**
- **Verdere maatregelen zullen volgen uit nog uit te voeren onderzoek en berekeningen**

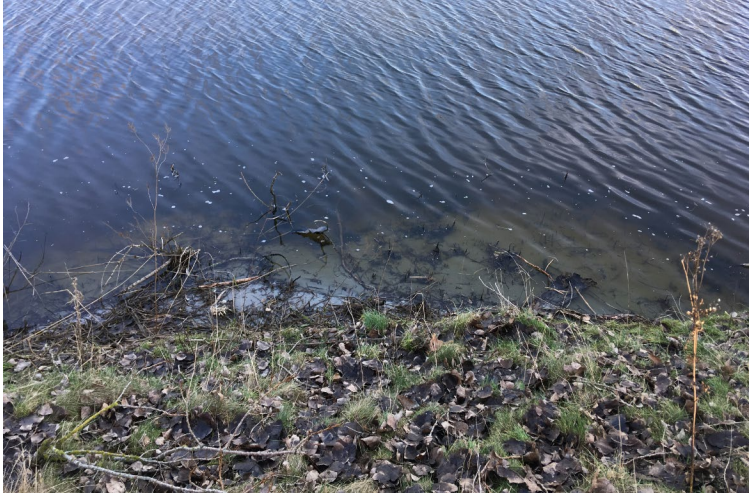
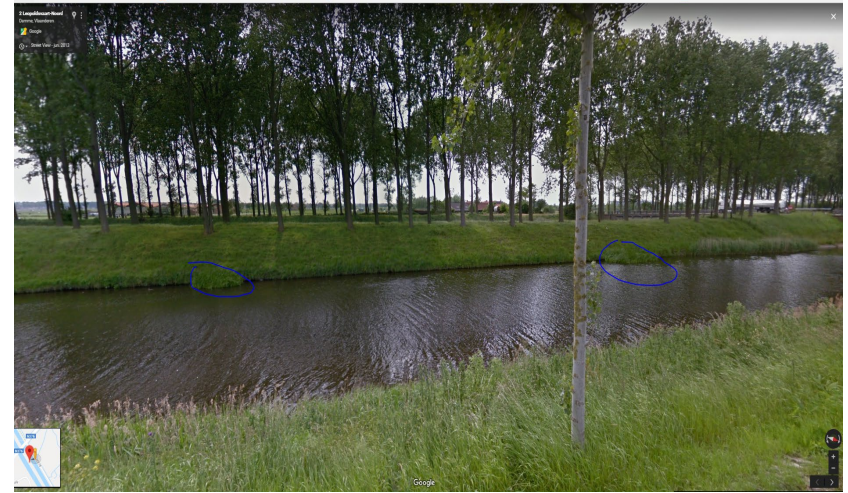
- Terreinbezoek en gegevens in de zones rondom de bres: vanuit KND (INBO, WL, GEO, aBS)
- Mogelijke faalmechanismen op terrein:
  - Zand ophoping onder water: uitspoeling van zand aan teen?

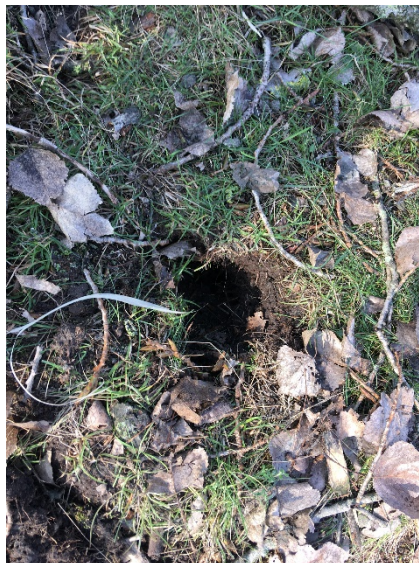
- Terreinbezoek en gegevens in de zones rondom de bres: vanuit KND (INBO, WL, GEO, aBS)
- Mogelijke faalmechanismen op terrein:
  - Verwachte oorzaak: vossenburcht?
  - Op terrein maar beperkte aanwijzingen voor holen. Mogelijks ratten?
  - Lage waterstand in periode 2012-2018 kan wel aanleiding gegeven hebben tot graven van holen onder de hoge (normale) waterlijn

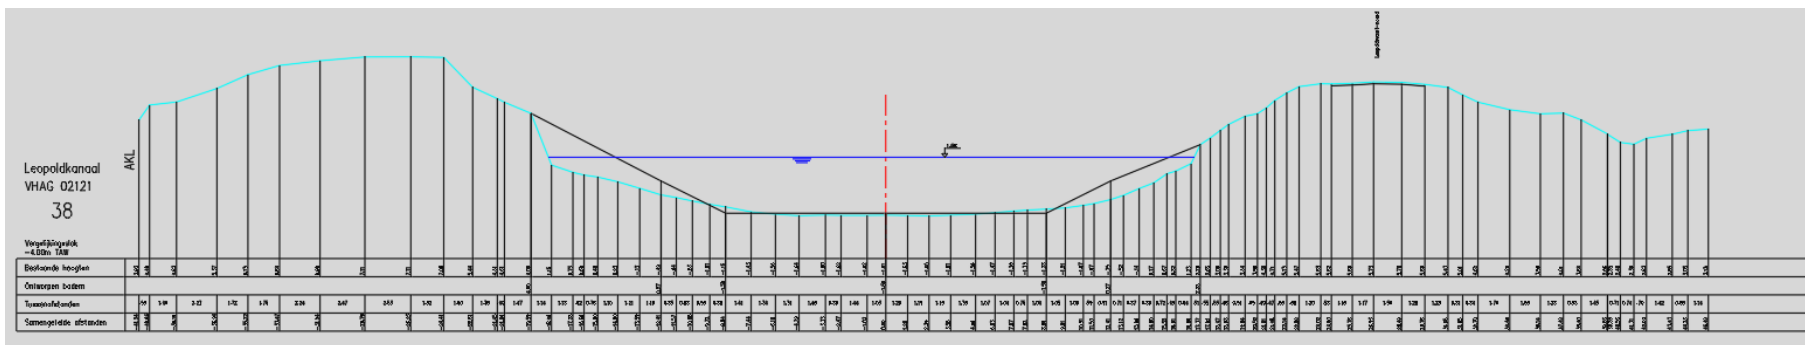
- Dwarsprofielen gemaakt in 2004 voor het Afleidingskanaal in 2006 voor het Leopoldkanaal door aBS
- > soms steile oevers/ontbreken van de teen

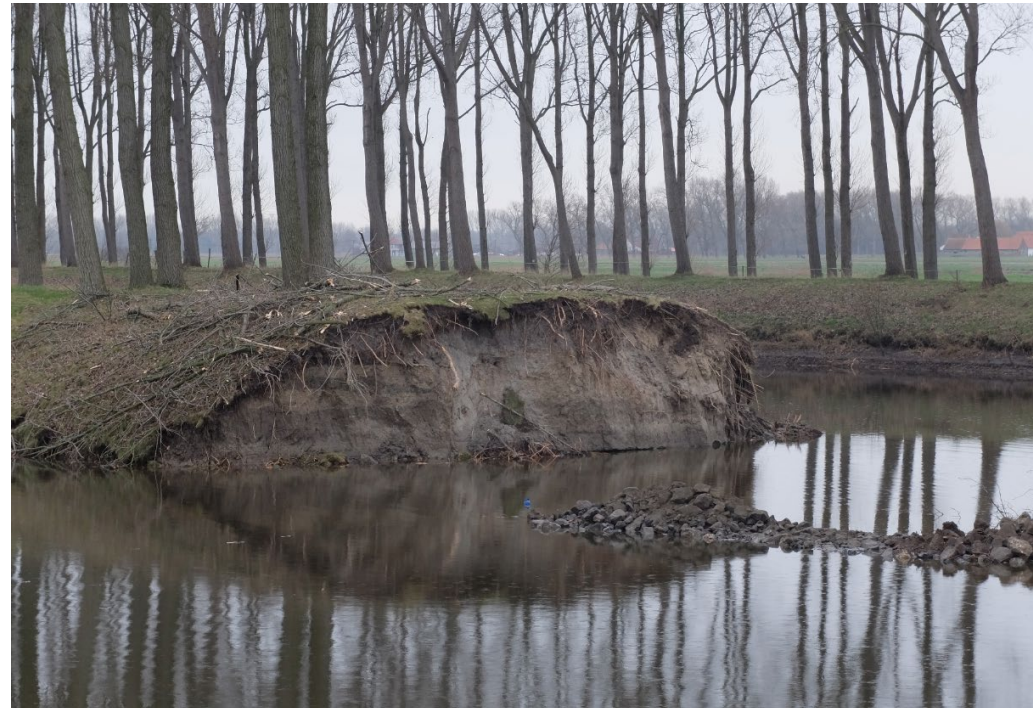
- Sonderingen bovenaan soms vrij zandig
- Foto's van doorgebroken dijk tonen ook vrij zandig materiaal

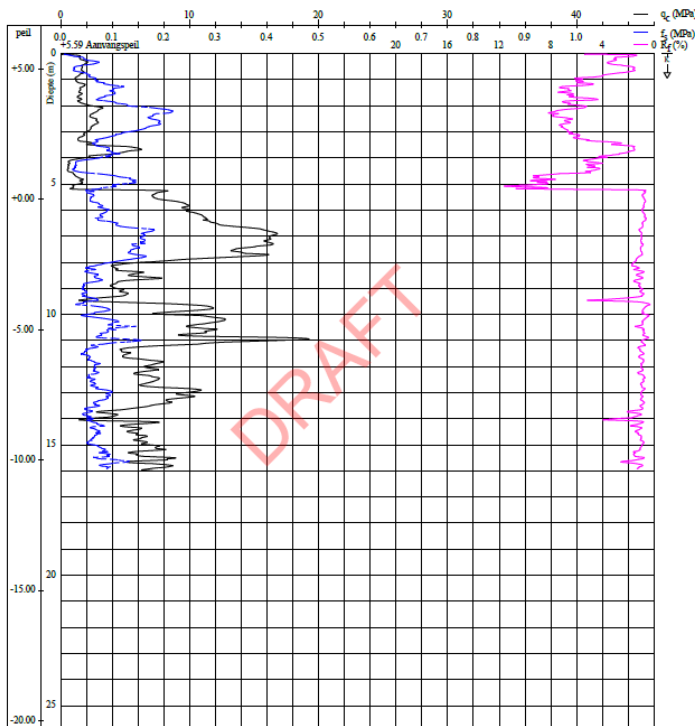
| SONDERING (CPT-E) | | | |
|---|---|---|---|
| Dossier<br>GEO-19/034 | Datum<br>10/05/2019 | DAMME<br>x=72947.82 y=220957.26 z=+5.59 | Proef<br>S4 |

- Soms ook weinig materiaal -> verzakkingen?
- Thv bres nu volledig klei -> hoe diep was de uitgespoelde kuil?
