# PROBLEMES DE MOTEURS DIESEL.

Par **M. W. SOZONOFF,**

**M. Ch. EVRARD,**

Ingénieur à la Compagnie Maritime Belge.

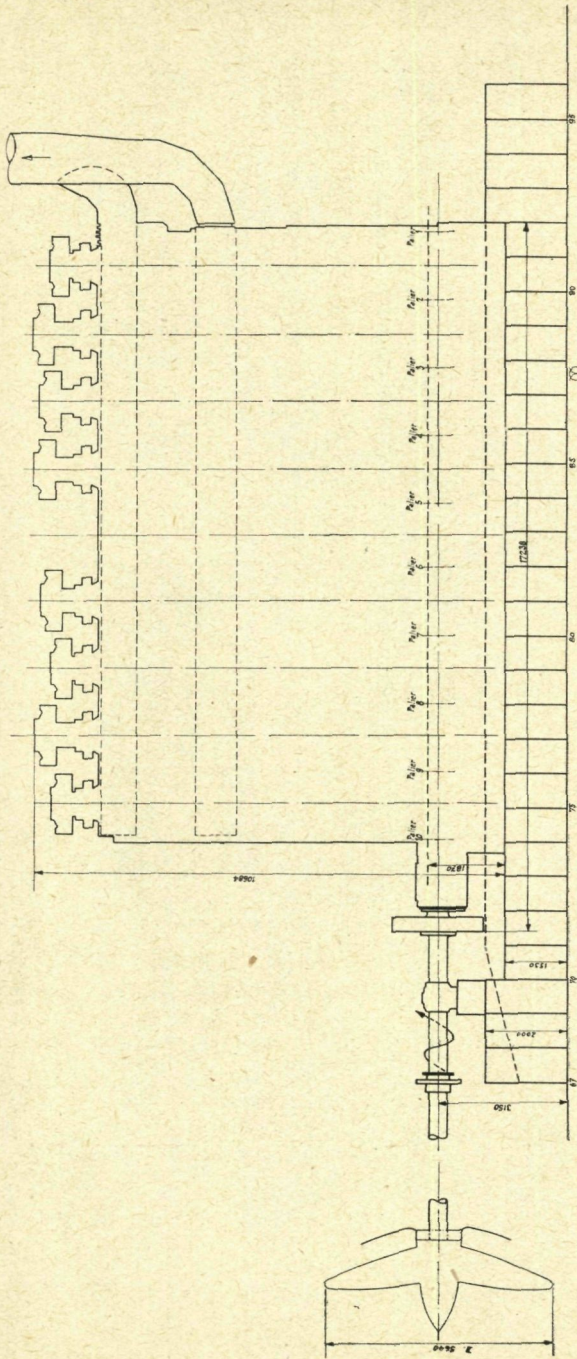
Fig. 1.

Ces machines ont des dimensions et un poids très appréciables (voir figure n° 1).

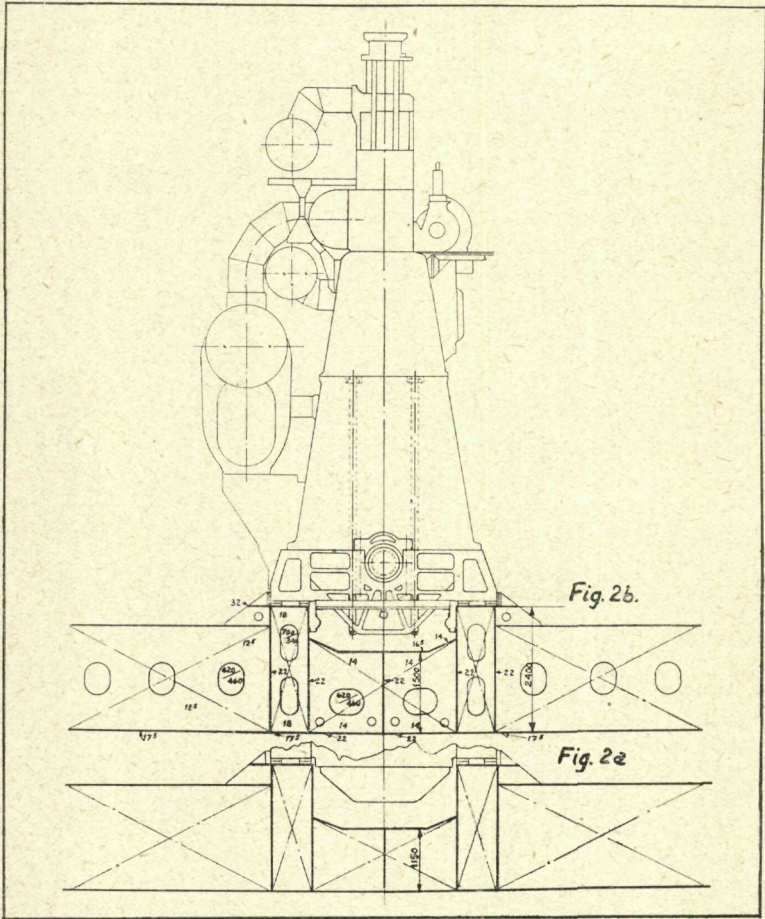
Fig. 2.

Le moteur étant très long (15,35 m), l'ensemble fondation-soubassement doit présenter une grande rigidité. Comme la fondation est en acier et le soubassement en fonte, il fut donné à la fondation le maximum de hauteur possible, comme indiqué sur la figure n° 2a.

De cette figure il ressort que la plus grande partie de la hauteur totale disponible fait partie de la coque, tandis que le soubassement en fonte ne garde que la section nécessaire.

De plus, on voit que pour loger le bac à huile du moteur, un puits central a été construit.

- sion du bac à huile du moteur (*voir figure n° 2bis*) et relèvement du plafond du puits à huile.
- 3) Renforcement du plafond des cofferdams longitudinaux formant assise des moteurs par des goussets intermédiaires à chaque varangue.

- 4) Dans les moteurs précédents on avait abandonné les grands tirants des jambages, car les efforts dus à la pression dans les cylindres sont compensés. Dans les nouveaux moteurs, on a repris ces tirants, car par leur mise sous tension, l'ensemble du moteur est plus rigide et surtout leur serrage permet de rattraper le pinçage initial des encoches de palier qui prend naissance lors du montage au chantier (*figure n° 2b*).

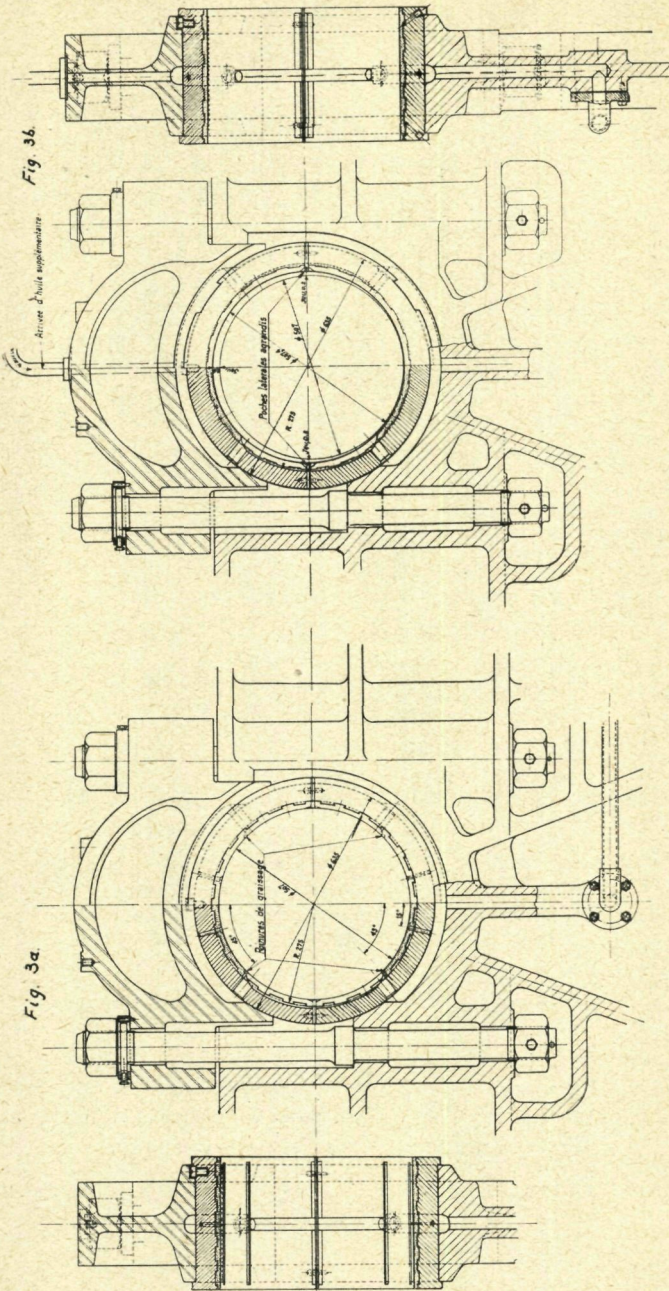
Fig. 3.

2) Certains constructeurs suppriment les rainures de graissage longitudinales des coussinets sur les moteurs très puissants, car ces rainures cassent le film d'huile. De plus, elles amènent l'huile de graissage par le couvercle du palier et munissent les flancs des coussinets de poches d'huile. (*Voir figure n° 3.*)

Sur le moteur qui nous donne des ennuis, les coussinets renouvelés étaient précisément parachevés de cette façon lors du voyage n° 2, au cours duquel ils ont donné des troubles. Le navire A qui n'a pas eu d'échauffement de paliers avait ses coussinets inférieurs munis de rainures.

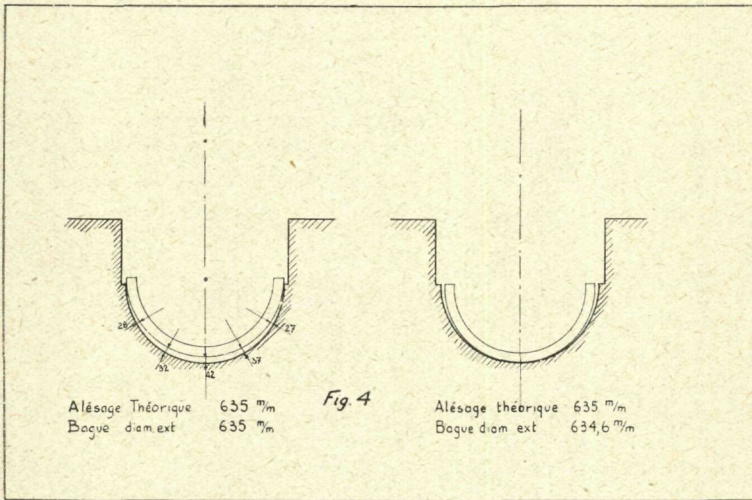
Afin de vérifier cette hypothèse, sans devoir soulever le coudé, on fit tourner un demi-anneau dont le diamètre extérieur était le même que le diamètre extérieur nominal du palier inférieur, soit 635 mm. Au moyen de cet anneau, on vérifia la portée dans les encoches et on constata qu'il ne portait pas dans le fond. Pour obtenir une bonne portée on a dû retourner l'anneau au diamètre de 634,6 mm (*fig. 4*).

- 2) Réusinage des demi-coussinets inférieurs des paliers auxquels on a donné un diamètre extérieur moindre que prévu, dans le but de les voir porter dans le fond de leur encoche et d'éviter le pinçage. le diamètre de 635 mm réduit à 634,6 mm (*fig. 3b*).
- 3) Augmentation du jeu latéral dans les paliers. Pour ce faire, on ajusta le palier sur mandrin avec surépaisseur appropriée par rapport au diamètre de l'arbre (jeu environ 0,45 mm) (*fig. 3b*).
- 4) Un graissage supplémentaire par le haut des paliers a été généralisé.
- 5) Suppression des rainures de graissage (*fig. 3b*).
- 6) Pour le contrôle des tenues des paliers on a placé des pyromètres dans les demi-coussinets inférieurs aussi près que possible du métal blanc.

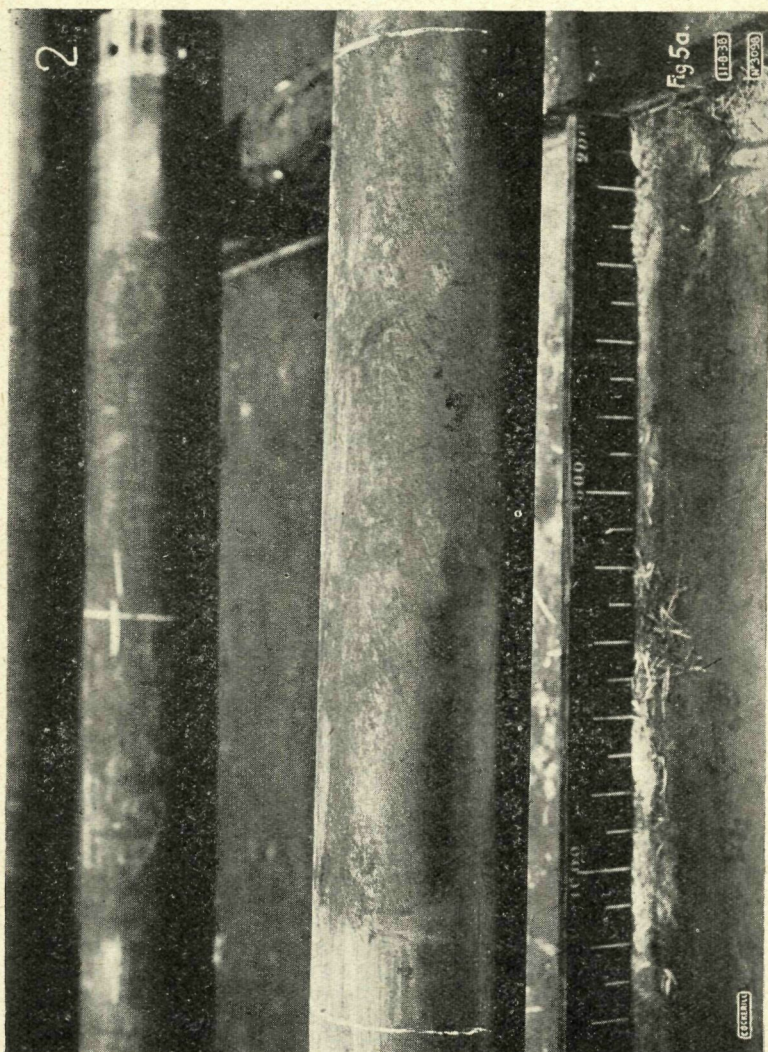
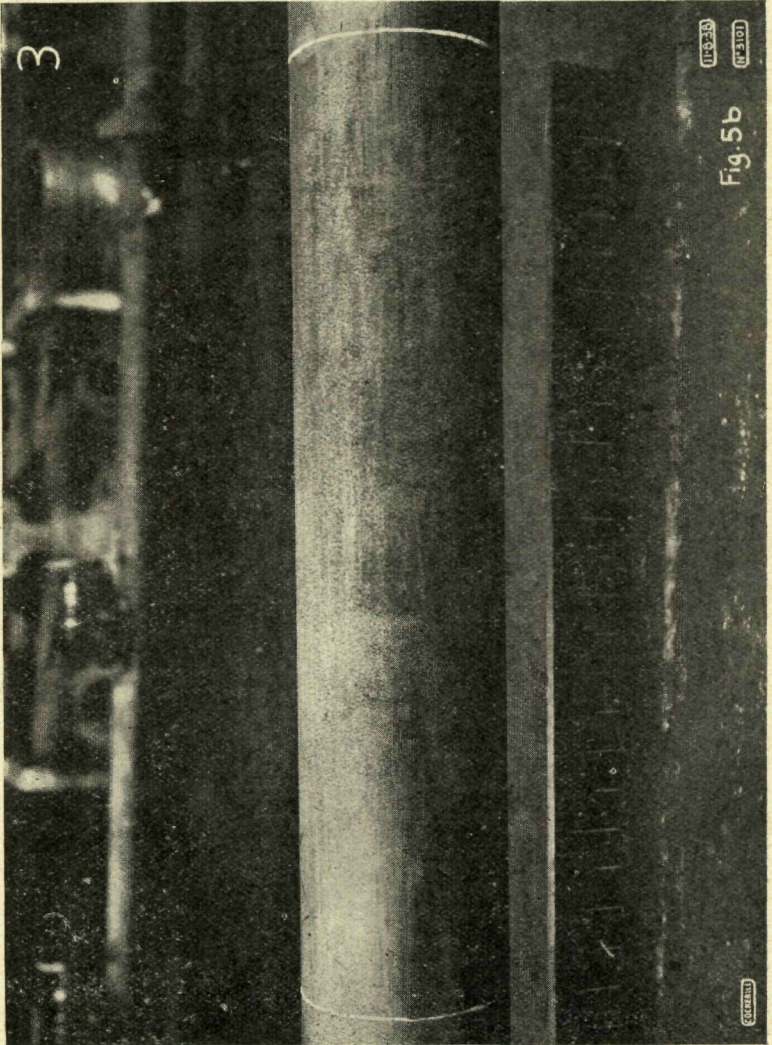
Dès le début de la mise en service d'une série de navires munis de moteurs à double effet, la corrosion des fourreaux se manifesta. Le phénomène était très rapide. Après 500 heures de marche, la surface était dépolie au point que l'étanchéité aux bourrages métalliques n'était plus assurée.

La figure 5a montre le fourreau non nettoyé et sur lequel on voit les traces du souffle des gaz.

La figure 5b montre l'aspect du fourreau nettoyé, tandis que la figure 6 fait ressortir la position de la zone corrodée.

Les navires faisant la route du Sud reçurent la consigne de ne travailler qu'avec une température d'huile de refroidissement, à l'entrée, d'au moins 45° C.

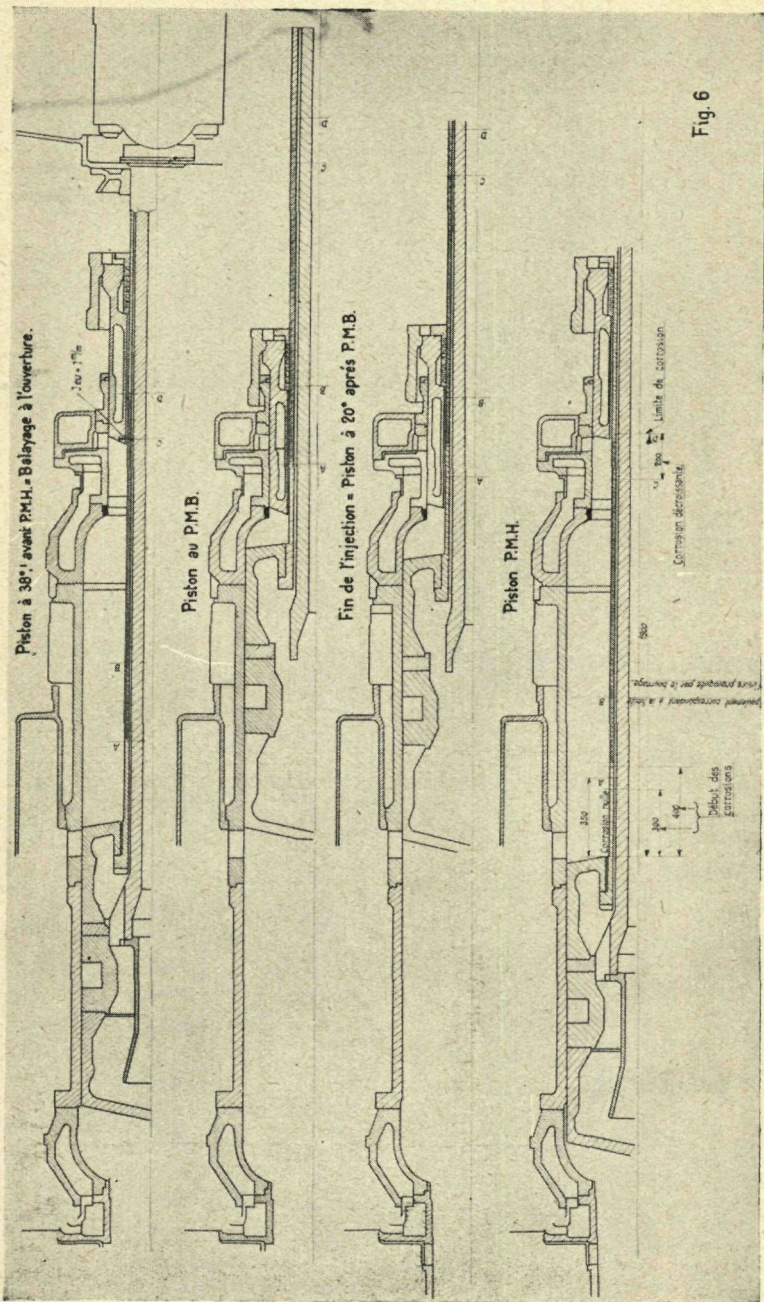
Fig. 6

La combinaison de l'eau de condensation avec l'anhydride sulfurique de combustion donnait l'acide sulfurique qui était l'agent corrodant.

Un examen de la figure 6 y ajoute cependant une confirmation.

On remarque que la partie supérieure du fourreau n'est pas corrodée, ce qui peut s'expliquer à la lumière de la théorie précédente, par le fait que cette partie est la plus chaude du fourreau car elle reste toujours, à l'intérieur du cylindre et en particulier elle baigne dans les gaz lors de la combustion.

D'autre part, on remarque d'après la répartition de la corrosion que le centre actif se situe dans la poche du tiroir au-dessus du bourrage métallique, ceci par le fait que cet endroit est le plus refroidi (par l'huile de refroidissement de la tige et par celle du tiroir) et que c'est là que s'emmagent les dépôts. De plus, dès que l'étanchéité du bourrage ne tenait plus, il y avait un refroidissement complémentaire par la détente des gaz de fuite. Sur un cylindre on a voulu diminuer l'effet de cette zone en faisant circuler l'huile de refroidissement des tiroirs d'abord dans le tiroir supérieur et ensuite dans l'inférieur, mais par suite des résultats concluants de la mesure générale prise on n'a pas dû poursuivre cette modification quoique bonne en principe.

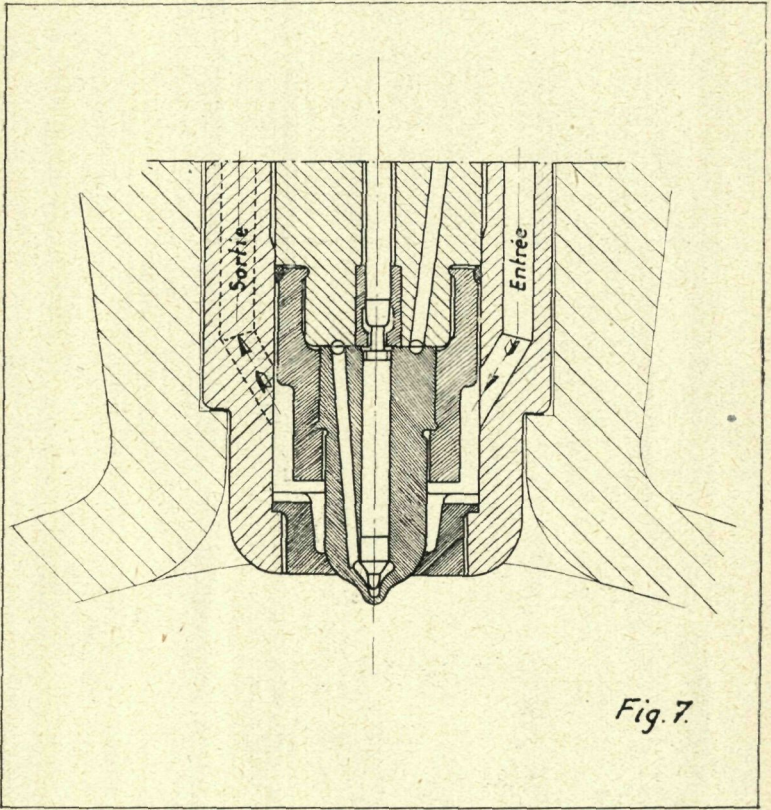
La figure 7 montre le plan simplifié du refroidissement de l'injecteur et les photos de la figure 8 les corrosions.

On sépara le refroidissement des chemises de celui des injecteurs.

L'eau pour les cylindres passe en circuit fermé. Pour cela, on a supprimé les entonnoirs et ajouté un réservoir-tampon placé quelques mètres plus haut.

La circulation pour le refroidissement des soupapes d'injection reste en circuit ouvert, pour garder le contrôle. Mais on neutralise l'eau en y ajoutant 1 % d'huile émulsionnée.

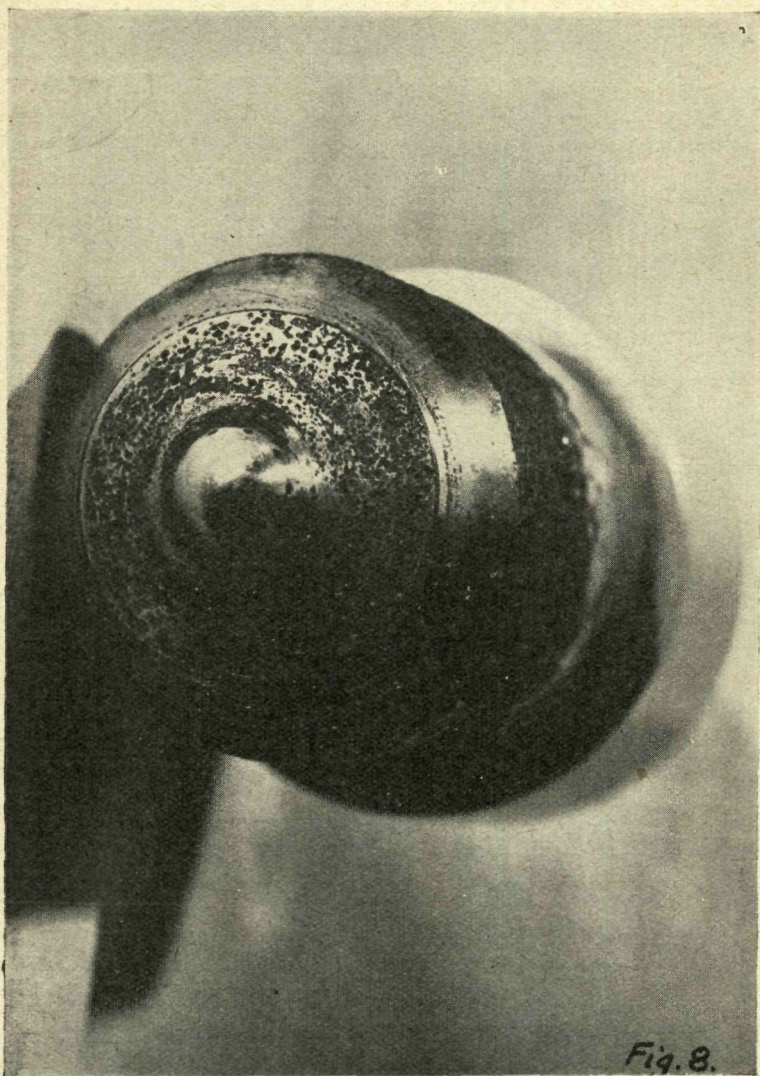
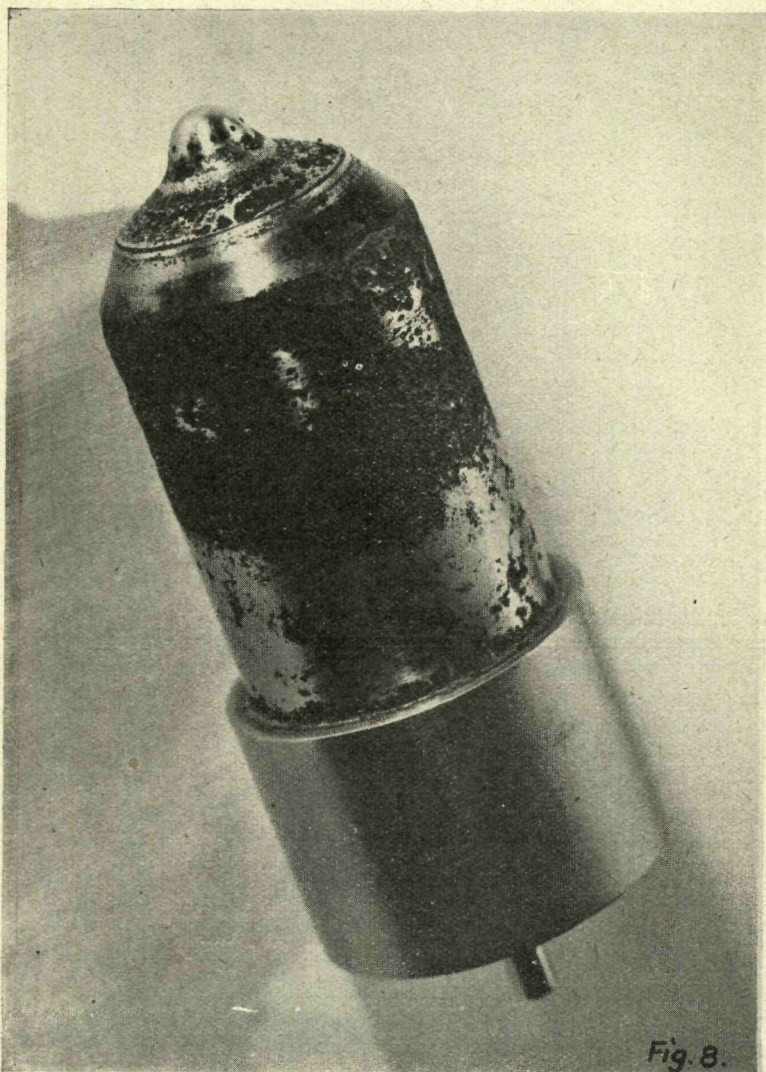
Fig. 8.

Le liquide devient corrosif au plus haut degré et les attaques se manifestent dans nombre d'endroits où l'air peut facilement se dégager, à savoir : où il y a des variations de vitesse, des tourbillonnements et dans les endroits où l'apport de chaleur est plus important.

Dès la mise en service de trois bateaux de ce type, des corrosions profondes se sont fait sentir, en particulier aux injecteurs.
