Rapportage
Archeologische
Monumentenzorg

In zand gevangen II

*Verkenning, onderhoud en monitoring van
veertien scheepswrakken in de westelijke
Waddenzee in de periode 2018-2022*

Rapportage Archeologische Monumentenzorg 277

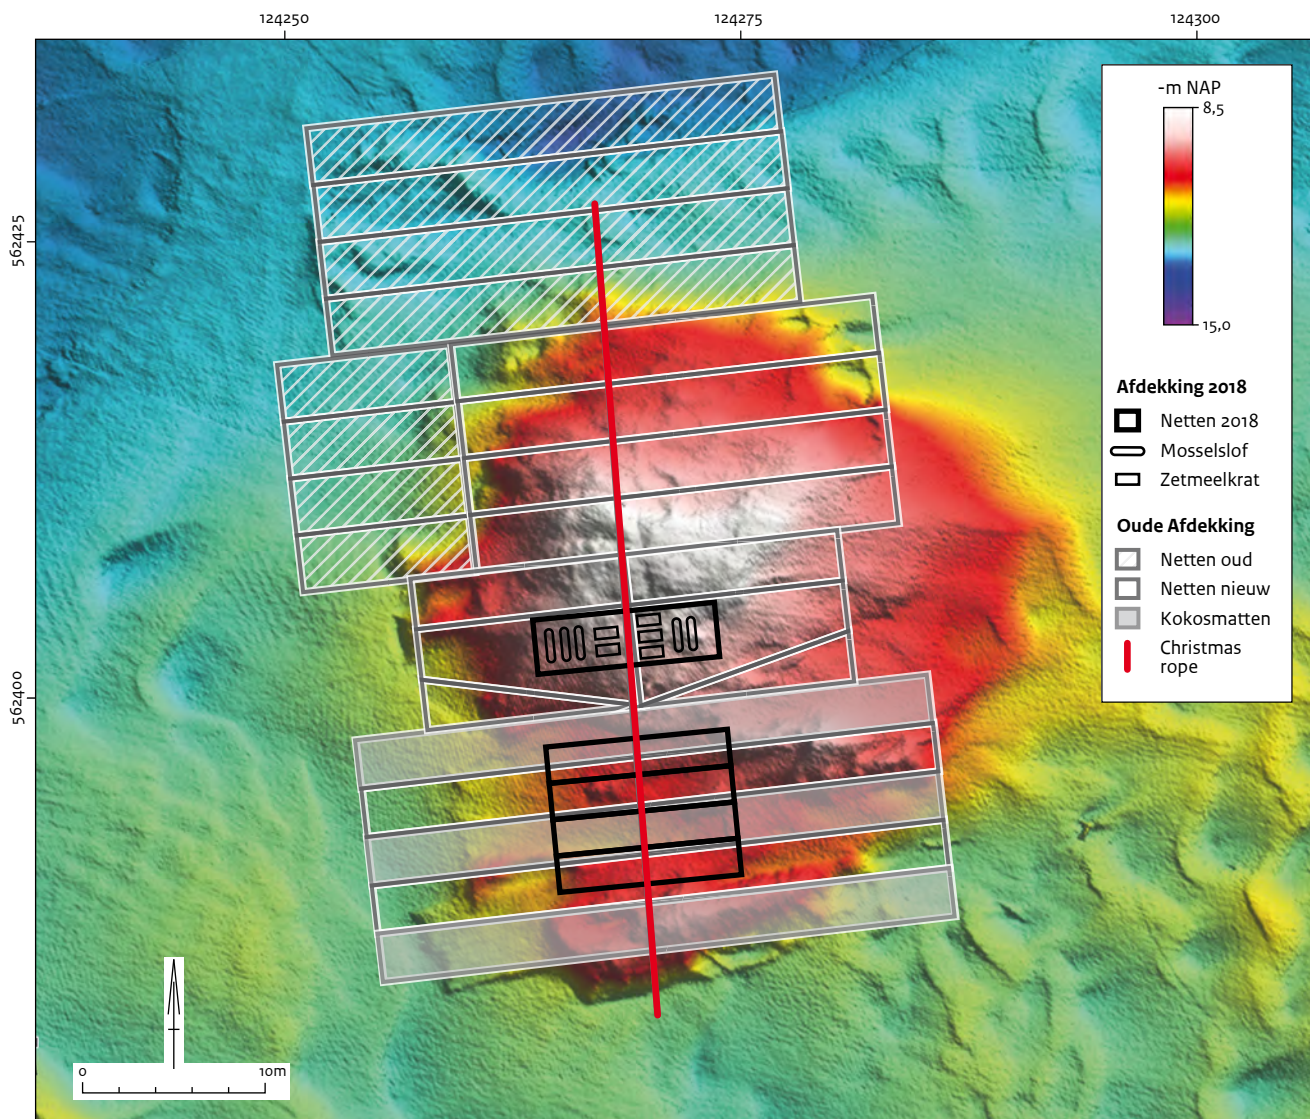
Afb. 8 Multibeam van de vindplaats BZN 2 met de aangebrachte afdekking.

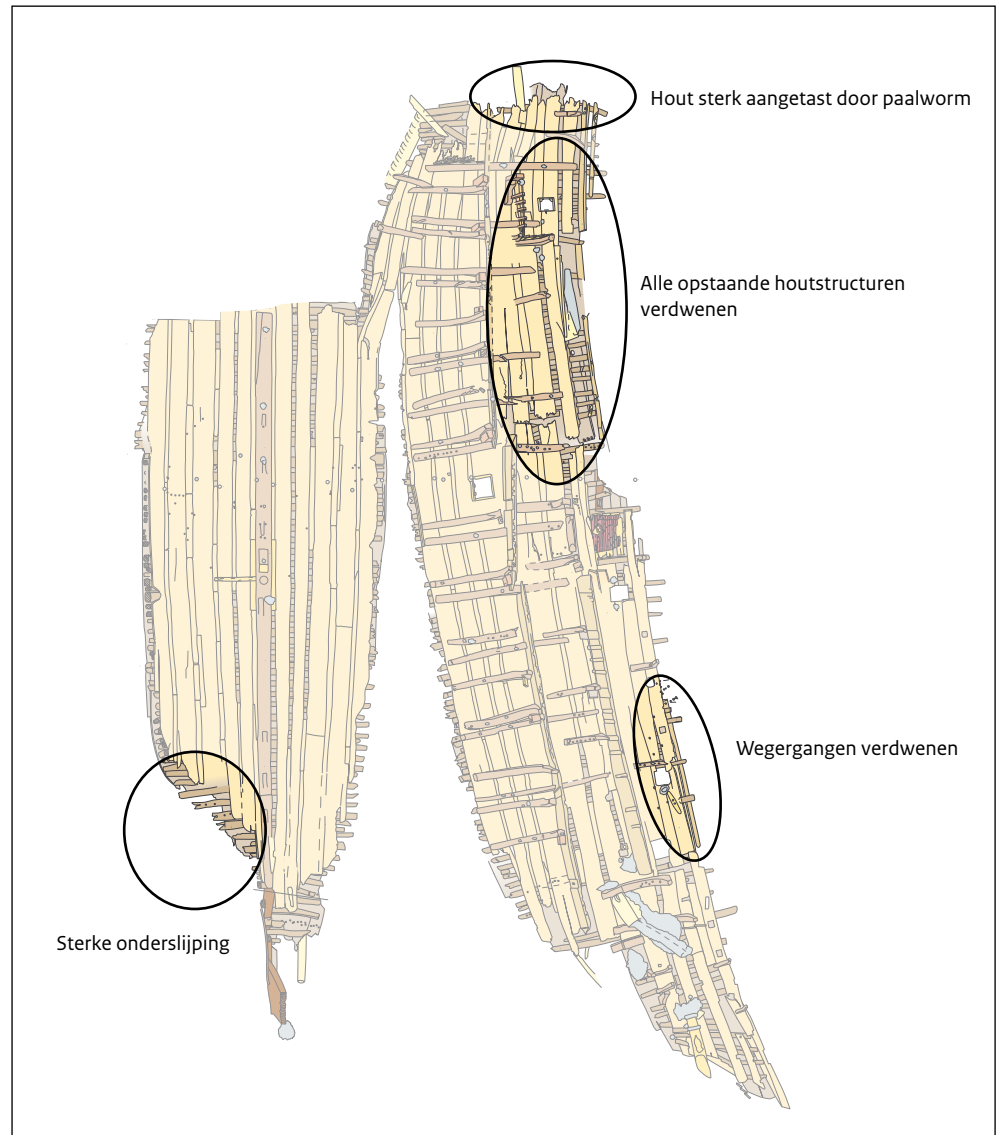
Voorafgaand aan het aanbrengen van de beschermende afdekking is een verkennende duik uitgevoerd om de degradatie van de vindplaats te documenteren. Algemeen gesproken zijn de wrakresten nog in redelijk goede staat en vergelijkbaar met de situatie in 1997 toen de opgraving werd beëindigd. Langs de randen van het wrak zijn houten constructiedelen verdwenen, zoals wegerplanken hoog in het boord. Ook is het kleine verlaagde dek in het voorschip niet meer waargenomen (afb. 11). Alle opstaande delen zijn sterk aangetast door paalworm en men kan aannemen dat ook de lagergelegen delen geïnfecteerd zullen zijn. Zoals op de afbeeldingen van de multibeam-sonaropnamen te zien is, zijn vooral aan de oostelijke rand van het wrak en in het noordwestelijk en zuidwestelijk gedeelte van het vlak grote en diepe slijpgeulen aangetroffen, waar de

Afb. 11 Overzichtstekening van Scheurrak SO1 met de aanduiding van constructiedelen die in 2018 waren verdwenen.

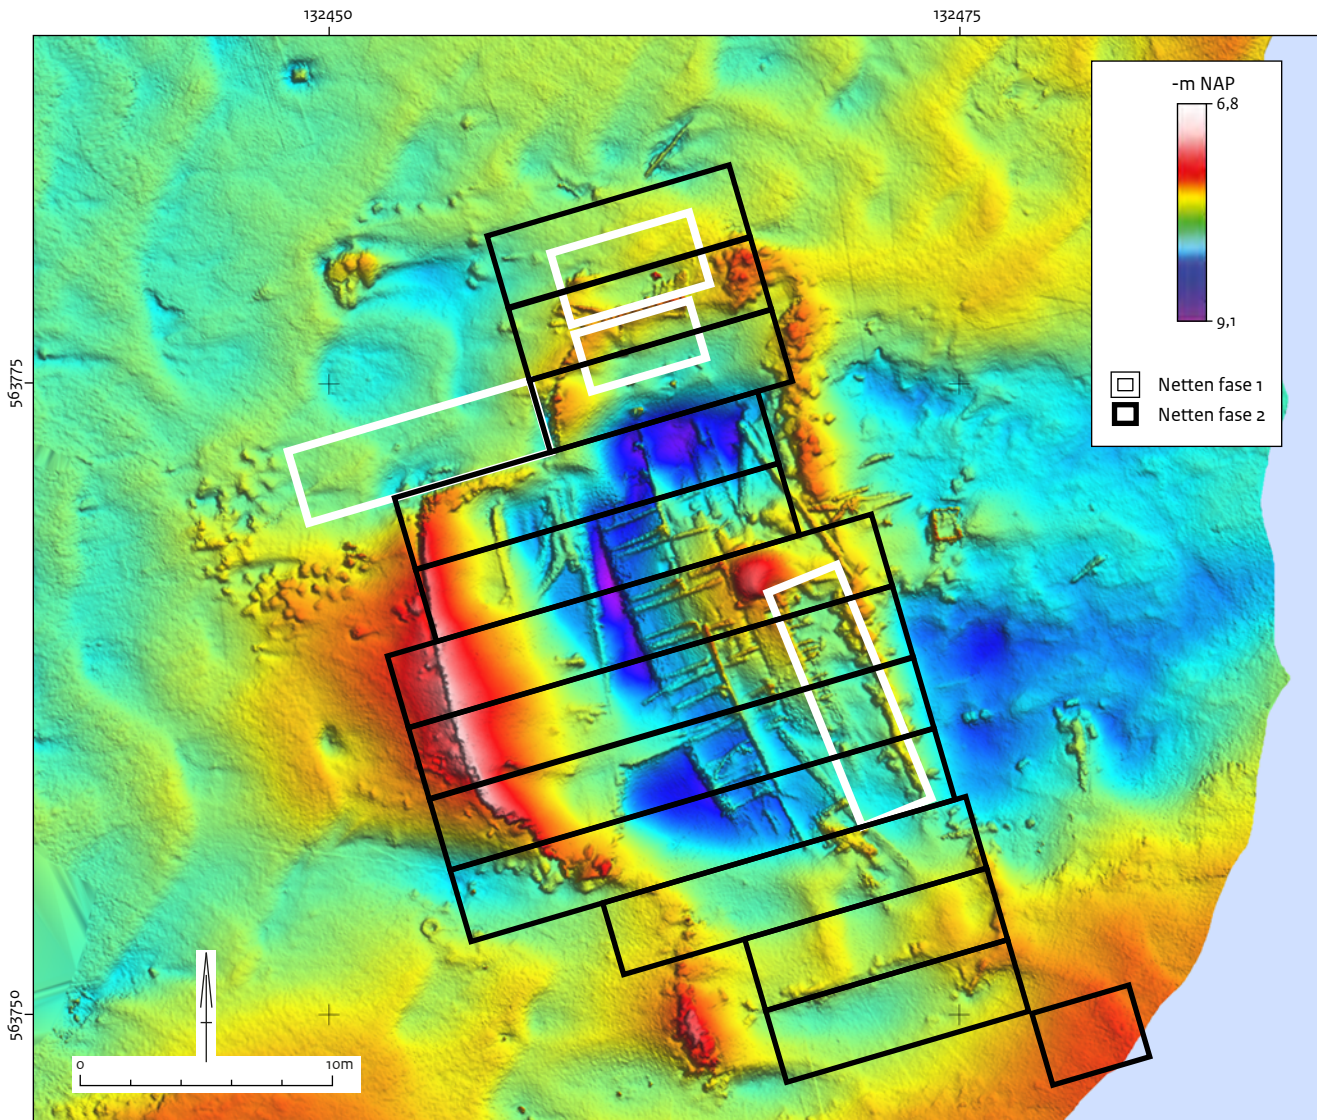
Afb. 12 Multibeam van de vindplaats Scheurrak SO1 met de aangebrachte afdekking.

een tweede laag zullen de randen (die dicht bij het wrak zijn aangebracht) bij een sterk dalende bodem van de omgeving deze daling niet meer kunnen volgen en gaan zweven. Hierdoor spoelt de bodem onder de wrakdelen weg en worden ze aangetast door natuurlijke degradatie. Tegelijk komt er spanning op de netten te staan, die daardoor makkelijker scheuren met als gevolg dat het wrak weer vrij komt te liggen. De tweede reden voor een extra laag steigergaas is dat het gaas weliswaar een snel, goedkoop en effectief beschermingsmiddel is, maar wel onderhevig is aan beschadigingen. Dit gebeurt meestal door bodemroerende visserij, maar evengoed door menselijk handelen, zoals ankeren of doelbewuste vernieling door duikers.

Zodra er scheuren in het steigergaas zitten, dan spoelt het zand onder invloed van de sterke getijdenstroming heel snel uit de afdekking. Een tweede beschermende afdekking kan dit snelle vrijspoelen door scheuren in het steigergaas voorkomen.

Het Scheurrak SO1-wrak is in 2018 voldoende afgedekt om een eerste bescherming te bieden tegen natuurlijke erosie. Als men deze vindplaats naar de toekomst toe voor langere tijd fysiek wil beschermen is een tweede beschermlaag met steigergaas en jaarlijkse monitoring met multibeamsonar nodig.

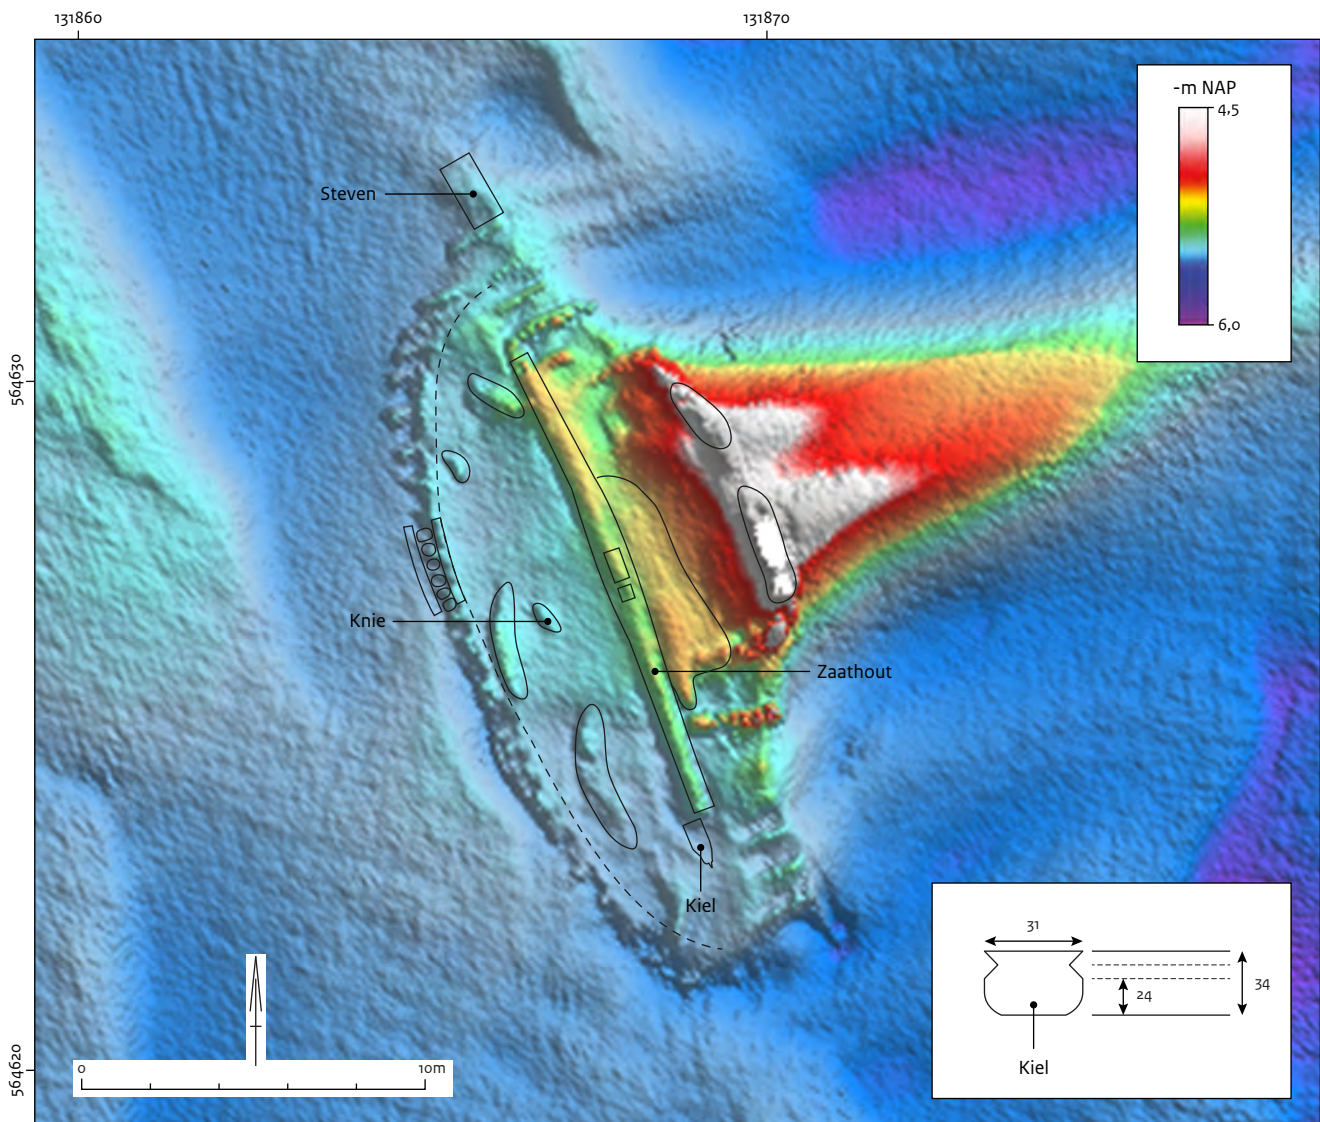
Afb. 13 Aantekeningen van duikers op de multibeamafbeelding van T24 II uit 2017 (naar: Periplus Archeomare).

Uit de staat van het hout van het wrak is duidelijk op te maken dat het wrak al geruime tijd vrij moet liggen. Al het hout dat niet afgedekt is, is door paalworm aangetast. Omdat het wrak niet is afgedekt, zijn het wrak en de vondstenlaag op het vlak onderhevig aan alle vormen van natuurlijke degradatie en menselijke verstoring.

T24 II. Het hout dat boven de waterbodem uitsteekt, is wel onderhevig aan alle vormen van natuurlijke degradatie en menselijke verstoring. Indien men deze vindplaats voor de toekomst wil bewaren, moet deze vindplaats met een fysieke afdekking (steigergaas) worden afgedekt.

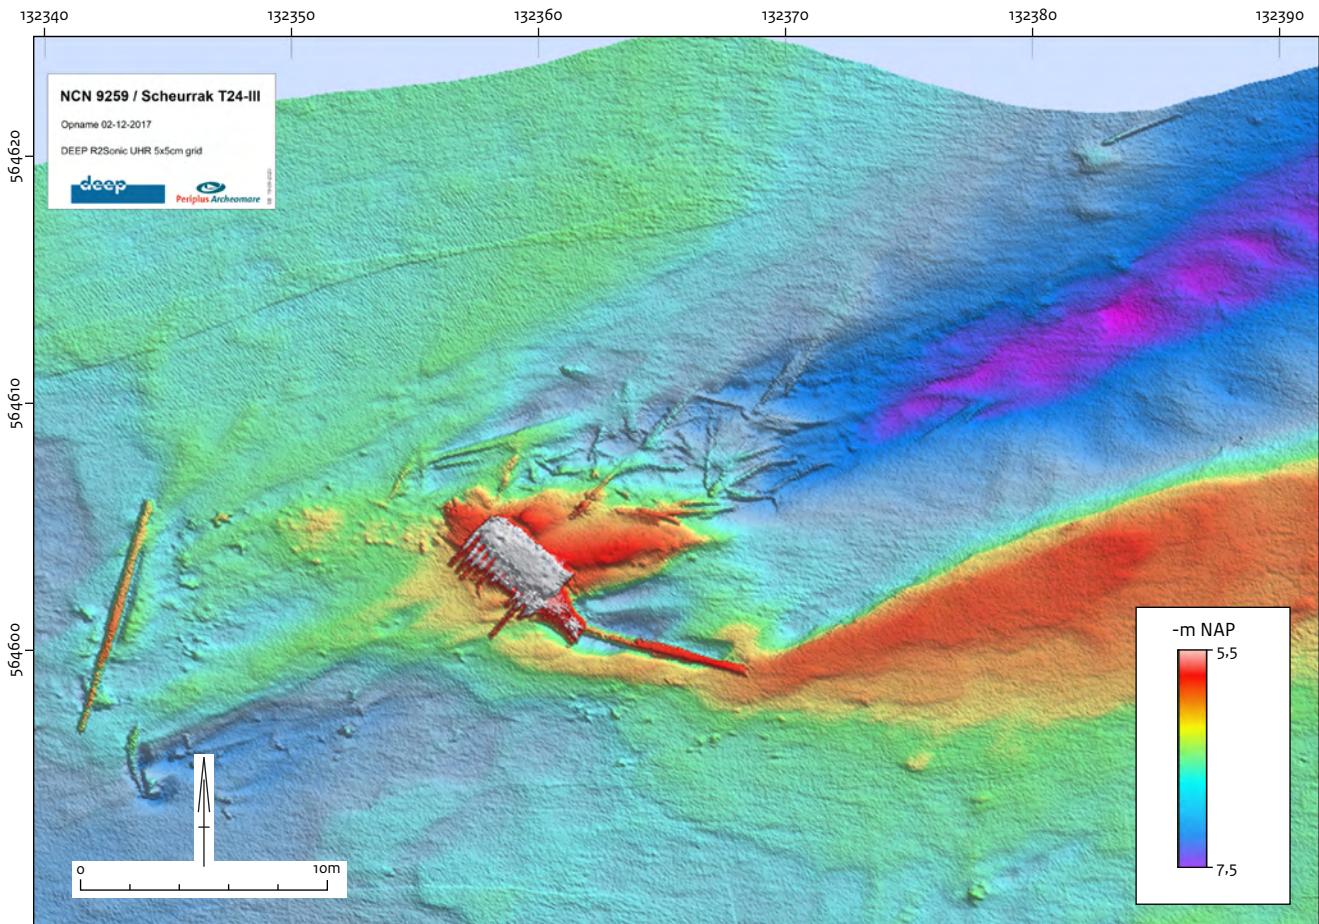
Afb. 14 Multibeamopname van Scheurrak T24 III uit 2017 (bron: Periplus Archeomare).

Alle delen van het schip die uit de zeebodem steken, worden bedreigd door mechanische, biologische en chemische degradatie. Het hout is door biologische en bacteriële werking sterk aangetast. De sterke stroming in het gebied kan onderdelen van het schip verplaatsen. Een diachronische analyse van de multibeamafbeeldingen doet echter vermoeden dat de verstoringen van deze vindplaats van menselijke aard zijn. De locatie is opgenomen met multibeamsonar in 2010, 2011 en 2012. Een vergelijking met de opnamen uit 2017 laat zien dat de locatie tot 50 cm is verdiept sinds 2012.⁴² Er zijn wrakdelen verplaatst en verdwenen. Het meest duidelijk is dat te zien bij de kielbalk of het zaathout (het onderscheid kon niet goed worden gemaakt op basis van de multibeamsonarafbeelding). Deze is tussen 2010 en 2012 gebroken en meer dan 10 m ten westen van het grotere wrakdeel verplaatst (afb. 14). Het grotere wrakdeel lijkt ook een kwartslag gedraaid te zijn in vergelijking met de opnamen in 2012.

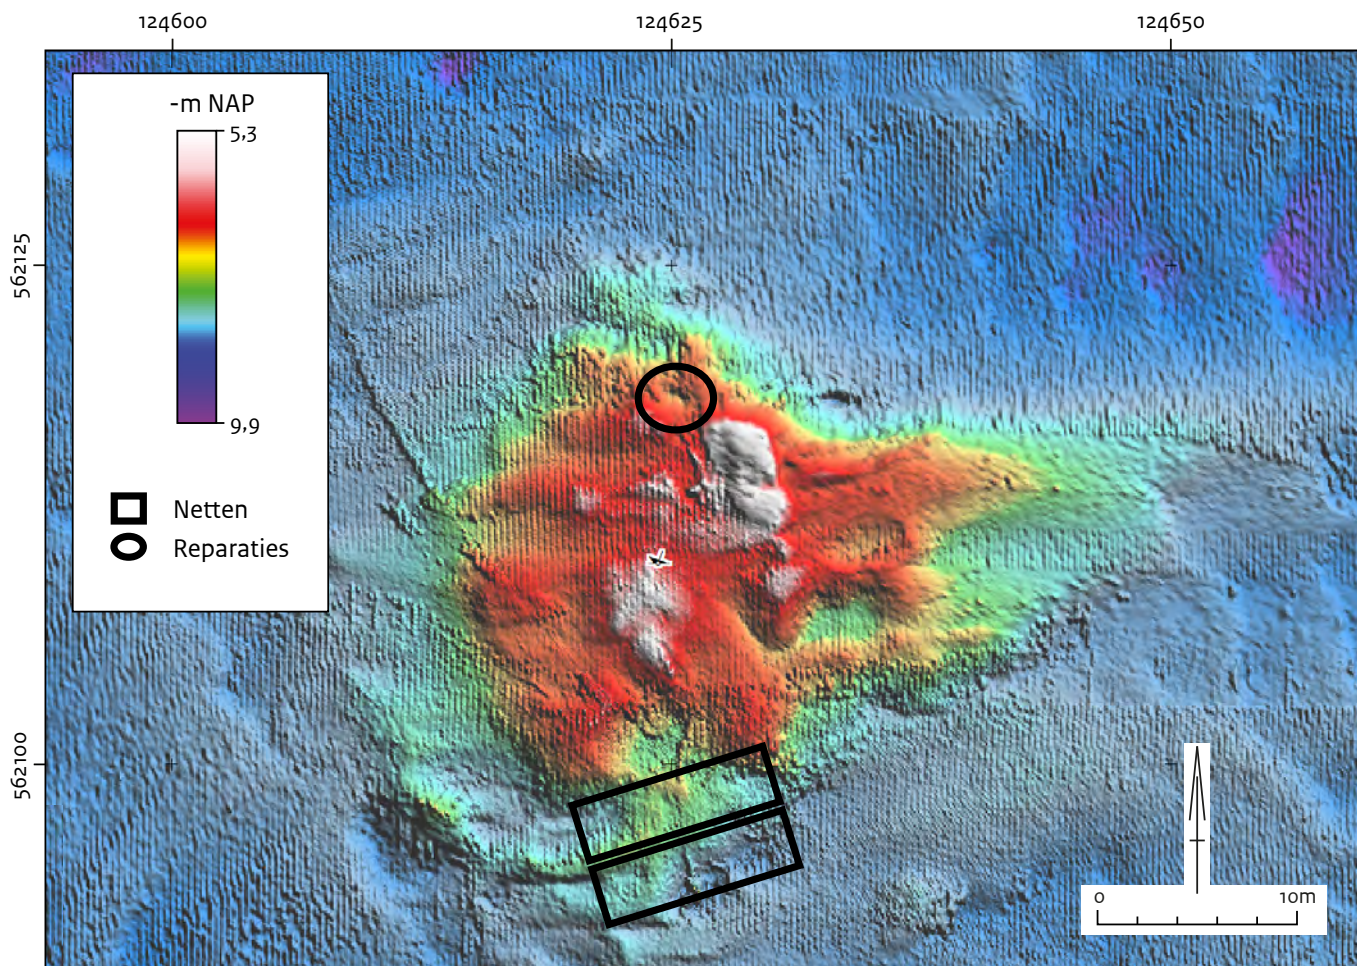
Afb. 20 Locatie van de vrijgespoelde resten en de steigergaasnetten en beselementen die in 2019 zijn geplaatst op het scheepswrak Burgzand Noord 4. Multibeam van de vindplaats BZN 4 uit 2019 (bron: Periplus Archeomare).

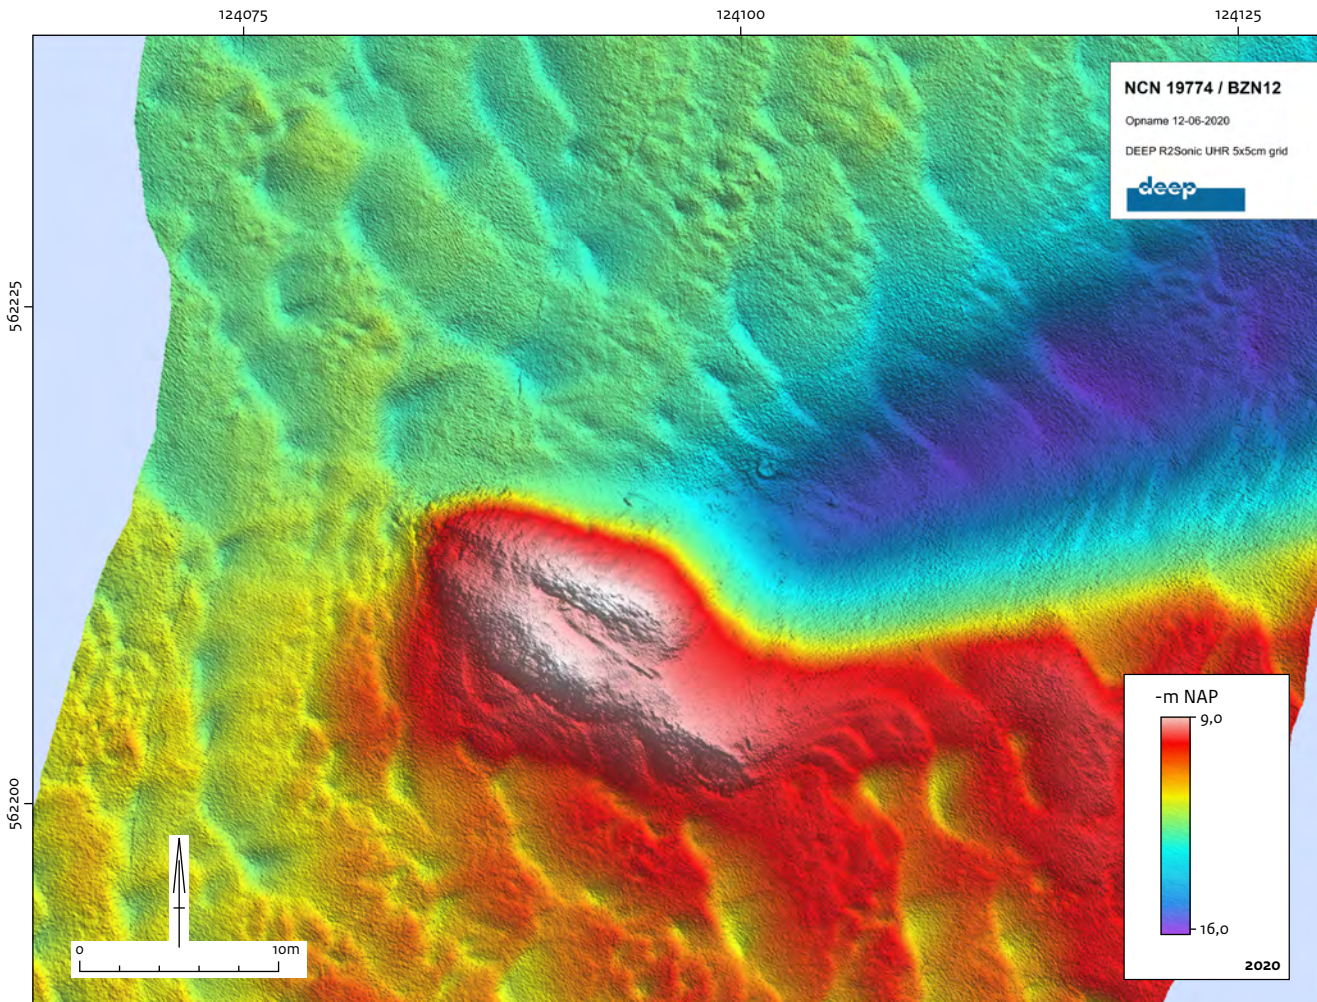
Afb. 22 Multibeam van de vindplaats BZN 12 uit 2020 (bron: Periplus Archeomare).

De effecten van de verschillende erosieve processen zijn duidelijk zichtbaar op deze vindplaats, waar nooit fysieke bescherming is aangebracht. Dat grote delen van de constructie bewaard zijn gebleven, is te danken aan de grote lading (bak)stenen die het wrak afdekken. Toch is het hout dat vrij ligt sterk onderhevig aan natuurlijke erosie. Dit was duidelijk te zien aan het verdwenen deel van de kielbalk, met de meetpunten 109 en 110. Doordat het westelijke gebied van Burgzand Noord sinds de jaren tachtig langzaam is verdiept, steekt het wrak dat beschermd wordt door de lading stenen, sterk uit de waterbodem. Dit is vergelijkbaar met de nabijgelegen vindplaats BZN 14, die ook uit de

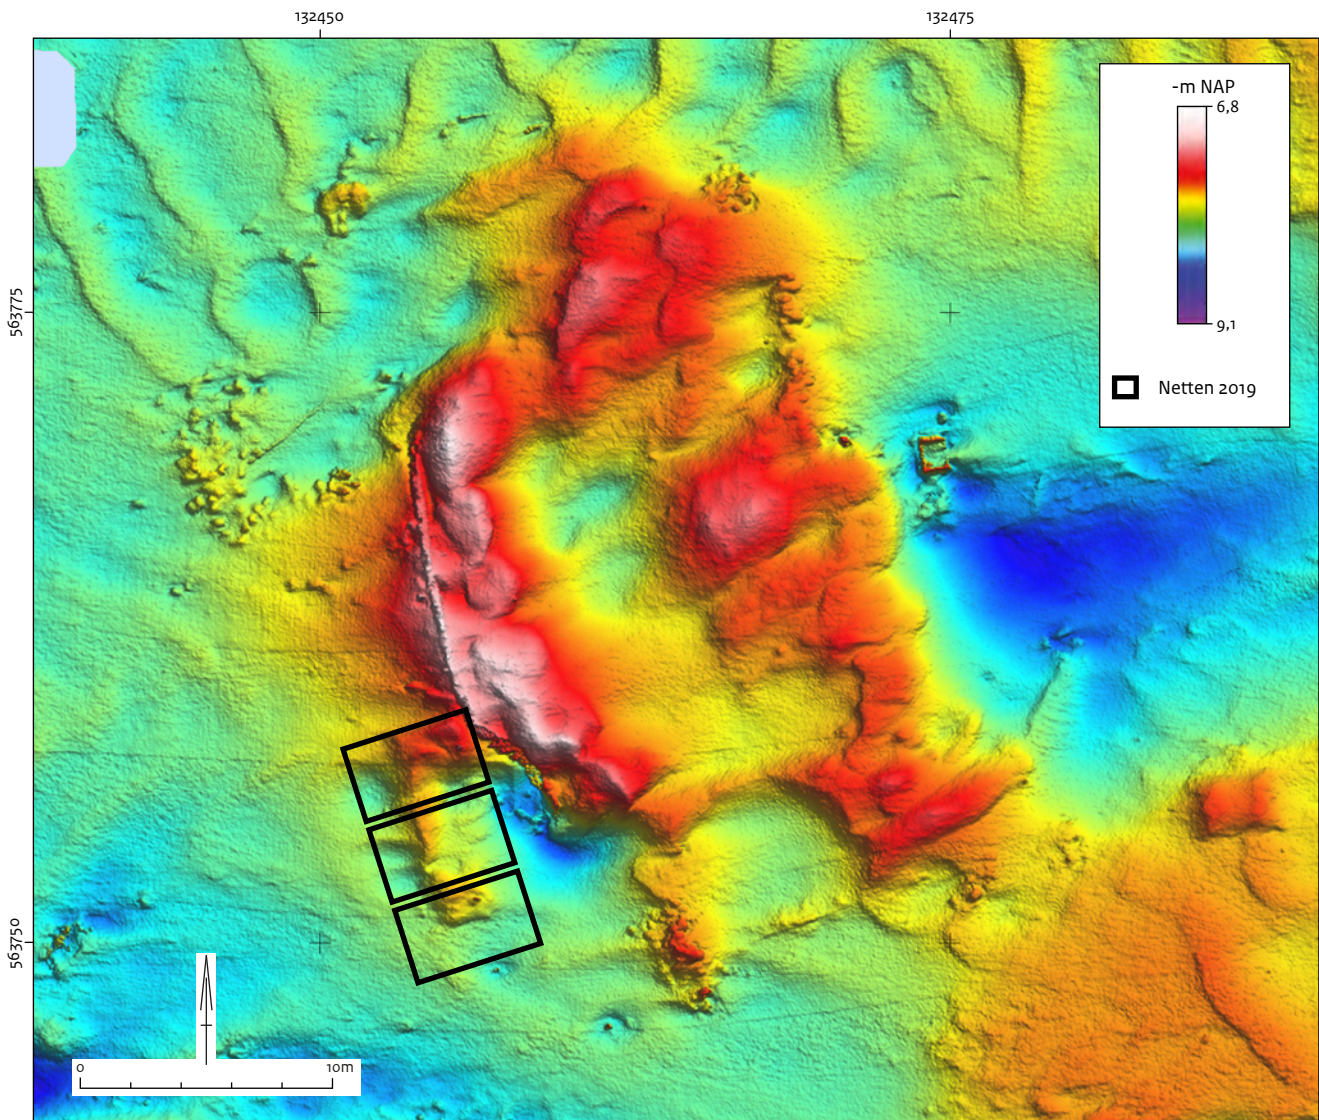
Afb. 27 Multibeam van de vindplaats Scheurak SO1 uit 2020 met de aangebrachte afdekking.

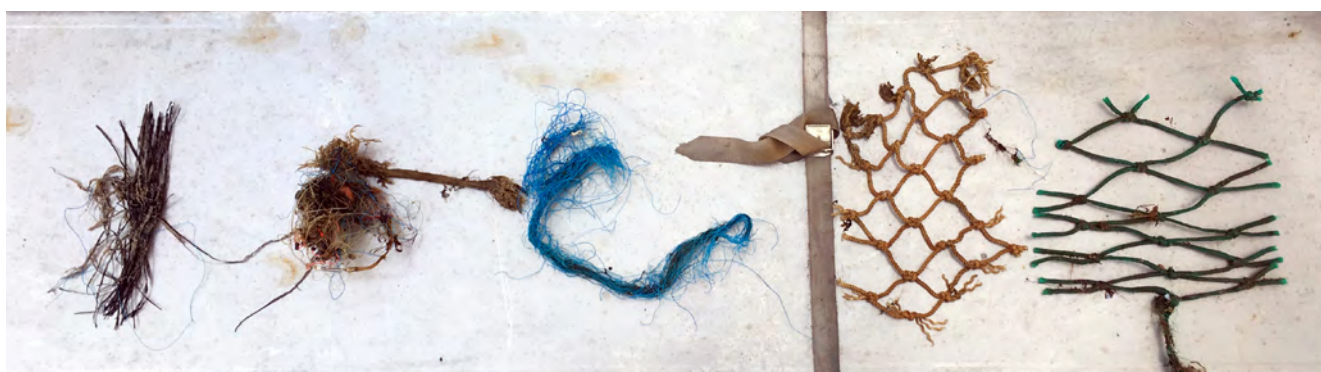
Afb. 38 Foto van de verschillende visnetten gevonden op het wrak Vogelzand V.

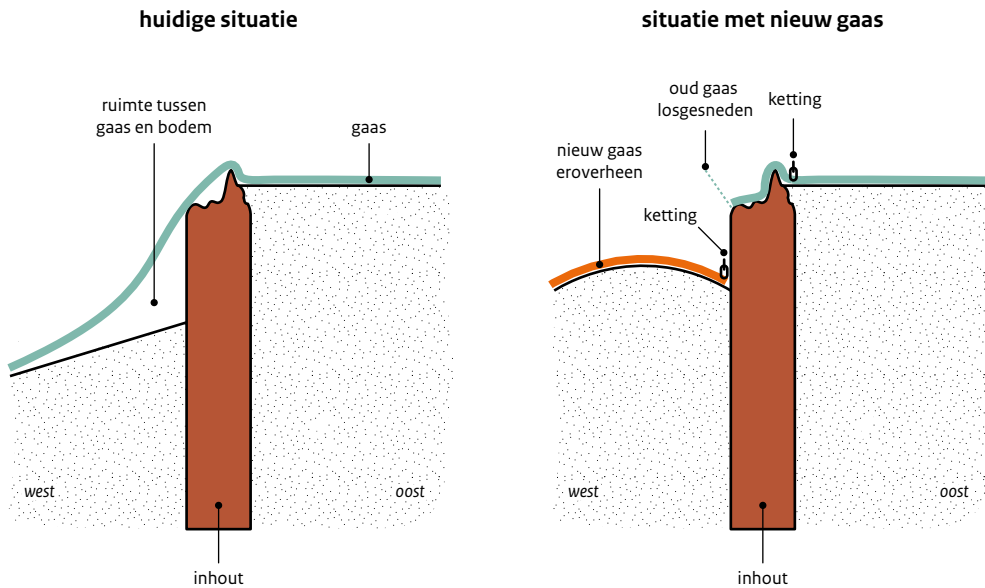
Afb. 58 Toestand van de netten op de BZN 3 en uitstekend wrakhout.
