UN ESSAI DE RÉGULARISATION DU BIEF MARITIME DU FLEUVE CONGO

LE BARRAGE DU FAUX-BRAS DE MATEBA

par E. DEVROEY,

Résumé. — *Le bief maritime du fleuve Congo présente, en aval de Boma, une large expansion, connue sous le nom de région divagante, dans laquelle la route des navires de mer, sur 45 kilomètres de son parcours, subit des modifications. Les îles et les bancs de sable y sont nombreux, séparés par des passes plus ou moins profondes et des faux-bras.*

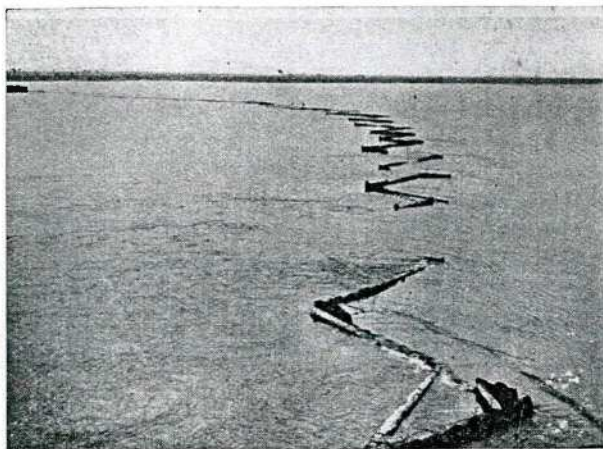
Pour remédier aux affouillements, on recourut aux « décrochements » (fig. 5) conformément aux directives fixées pour l'exécution et on abandonna le battage à l'extrémité nord du barrage (vers Mateba), afin de pouvoir concentrer tous les efforts sur la meilleure des deux sonnettes (Mukag) et pousser, aussi activement que possible, l'avancement de l'extrémité sud du barrage, vers l'Ilot I des Tortues.

Malgré cela, la fiche prescrite pour les palplanches (autant dans le sol que dehors) ne put jamais être obtenue ; dès le 16 août 1934, les palplanches de

Fig. 5. — Barrage de Mateba (fin août 1934). — Vue de l'Ilot I vers le large. — Décrochements et étançonnement des sections du rideau normales au courant.

10 m, les plus longues commandées, n'offraient plus qu'une fiche nettement insuffisante (inférieure à 1,00 m). Il fallut haubanner la tête du rideau sur des ancres mouillées à l'amont du barrage, pendant que les ateliers de la Section du Bas-Congo procédaient à la confection de palplanches de 12 mètres par éclissage d'éléments de 6 + 6 mètres et de 8 + 4 m. Ces deux types différents de palplanches éclissées, à implanter alternativement, étaient nécessaires pour éviter la création d'une ligne continue de faible résistance dans le rideau. Plus tard, cette découpe des éléments successifs fut réalisée par palplanches de 8 + 4 et de 4 + 8 mètres.

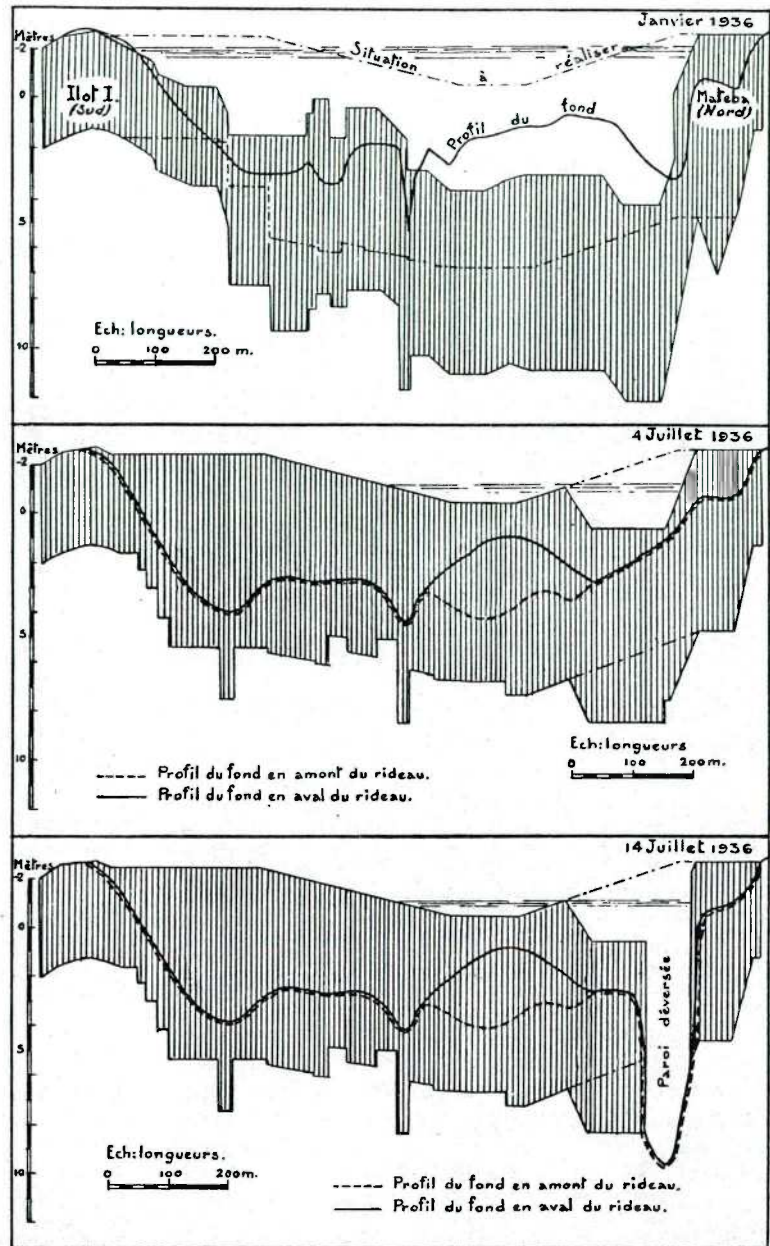
Figure 8. — Profil en long du barrage (janvier 1936, 4 juillet et 14 juillet 1936).

plus tôt. C'est la différence des cotes entre les palplanches 1076 et 1077 qui avait provoqué la formation d'un tourbillon, lequel avait affouillé le fond jusqu'à déchausser le pied des palplanches, donnant passage à l'eau sous le rideau. Il y fut remédié en battant des palplanches plus longues (de 8 à 10 m) derrière la partie de paroi en danger (doubleure A). Au 15 octobre, le renard était fermé.

Des sondages entrepris en vue de vérifier la fiche des palplanches firent apparaître l'existence d'une situation analogue aux environs de la palplanche 710. Les palplanches 700 à 721 n'avaient pu être battues aussi profondément que leurs voisines au sud et au nord, à cause de la proximité de la jonction avec le rideau de 1934, qui gênait

l'accès de la sonnette Mukag. Une dénivellation de 2,50 m à 3,00 m se présentait dans la tête du rideau de part et d'autre de ces 22 palplanches, d'où tourbillons et affouillements. On rebattit les palplanches N^{os} 700 à 721, mais il apparut que l'on ne pouvait laisser une partie du rideau en attente à une cote supérieure à celle des parties voisines et qu'il fallait donc éviter tout arrêt dans la progression du relèvement. Ultérieurement, une doublure (doublure B) battue derrière cette partie du rideau fut réalisée du 7 au 15 juin 1936; elle comprend les palplanches 700bis à 735 bis.

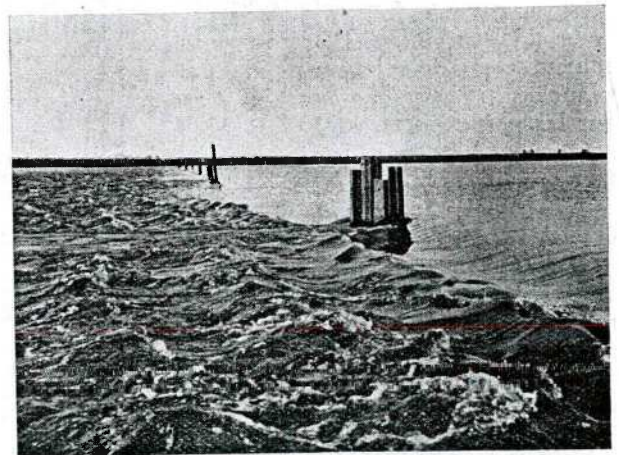
Fig. 10. — Photo prise de l'aval vers la Grande Ile Mateba. Palplanche haute d'avant plan n°s 537-534. Palplanche haute du large n° 484.

Section de débit sur le rideau: environ 860 m². Niveau des eaux 1,25. Dénivellation 0,18 m à 0,20 m. (14 juin 1936).

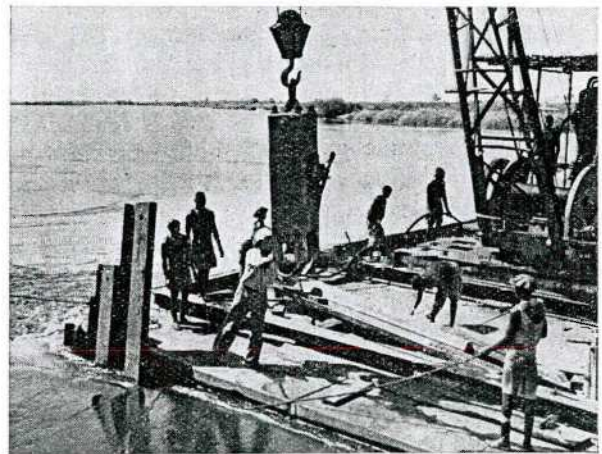
Il y avait là un point faible; le terrain sans consistance aura sans doute cédé, d'où renard et affouillement supplémentaire du sable en aval, à proximité de la rive de Mateba.

Fig. 12. — Réparation de l'amorce du rideau en bordure de la Grande Ile Mateba. — Marteau Mac Kiernan (9 juillet 1936).

Pour éviter l'extension des dégâts, on augmenta la fiche des palplanches constituant l'amorce sur

la Grande Ile Mateba, en les allongeant au moyen de coupons de 4 m de longueur et en les rebattant. En outre, on procéda au rebattage des palplanches 215 à 479 à la cote (+1,00), de façon à augmenter le débouché et à diminuer la violence du courant. Ces travaux furent terminés le 7 août 1936.

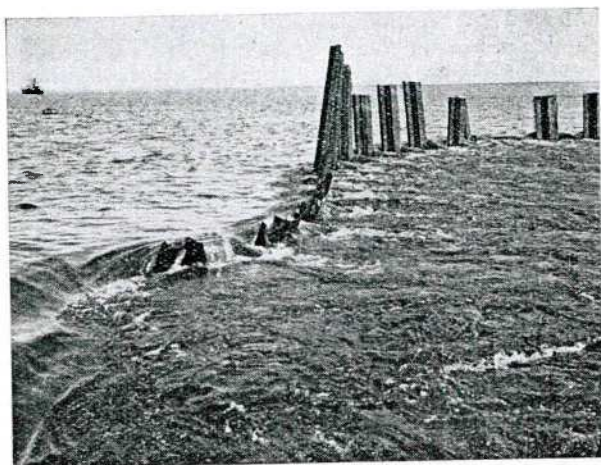
Fig. 13. — Barrage de Mateba. Déformations de la doublure C battue suivant un profil en « peigne » (Février 1937).

planches 130/C à 140/C, déchaussant le pied du rideau. En même temps se manifestait un déversement du rideau, tête vers l'aval, dû au défaut de butée (fig. 13).

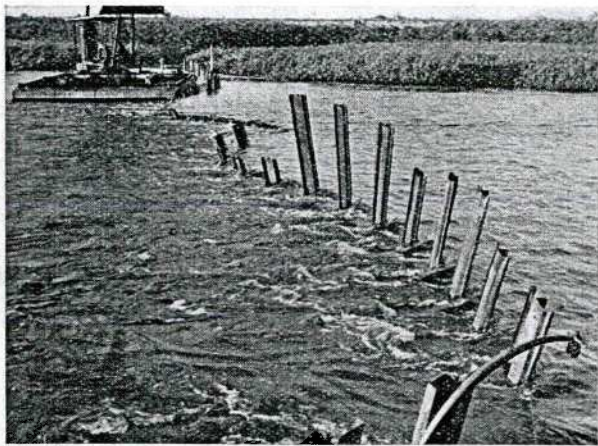
Dans l'entretemps, des affouillements importants s'étaient manifestés en amont de la doublure D qui n'avait pu être battue sous eau et qui, plus haute que les parties voisines du rideau, provoquait des remous violents (planche IV). Simultanément un creusement se produisait en aval de l'amorce à rive; il put y être remédié assez aisément en retirant les allonges de 4 m sur les palplanches impaires 147/C à 179/C, de façon à réaliser, comme

Fig. 14. — Barrage de Mateba. Déformation de la doublure C battue suivant un profil en « peigne » (Février 1937).

il avait été fait au sud de la brèche, un « peigne » et à briser ainsi la force du tourbillon à axe horizontal qui affouillait le sable derrière l'amorce du rideau; le 26 décembre 1936, non seulement le creusement était enrayé, mais on enregistrait un ensablement de plus de 2 m d'épaisseur. Aussi fut-il décidé d'étendre le peigne vers le sud, sur toute l'étendue de la partie basse du barrage (palplanches n^{os} 100-479). Comme on ne pouvait relever les palplanches dont la fiche était déjà insuffisante, le peigne fut, dans toute la région critique, réalisé au moyen d'allonges fixées sur les palplanches paires. Ce peigne fut terminé le 14 février et, à cette date, les fonds ne se présentaient pas trop défavorablement.

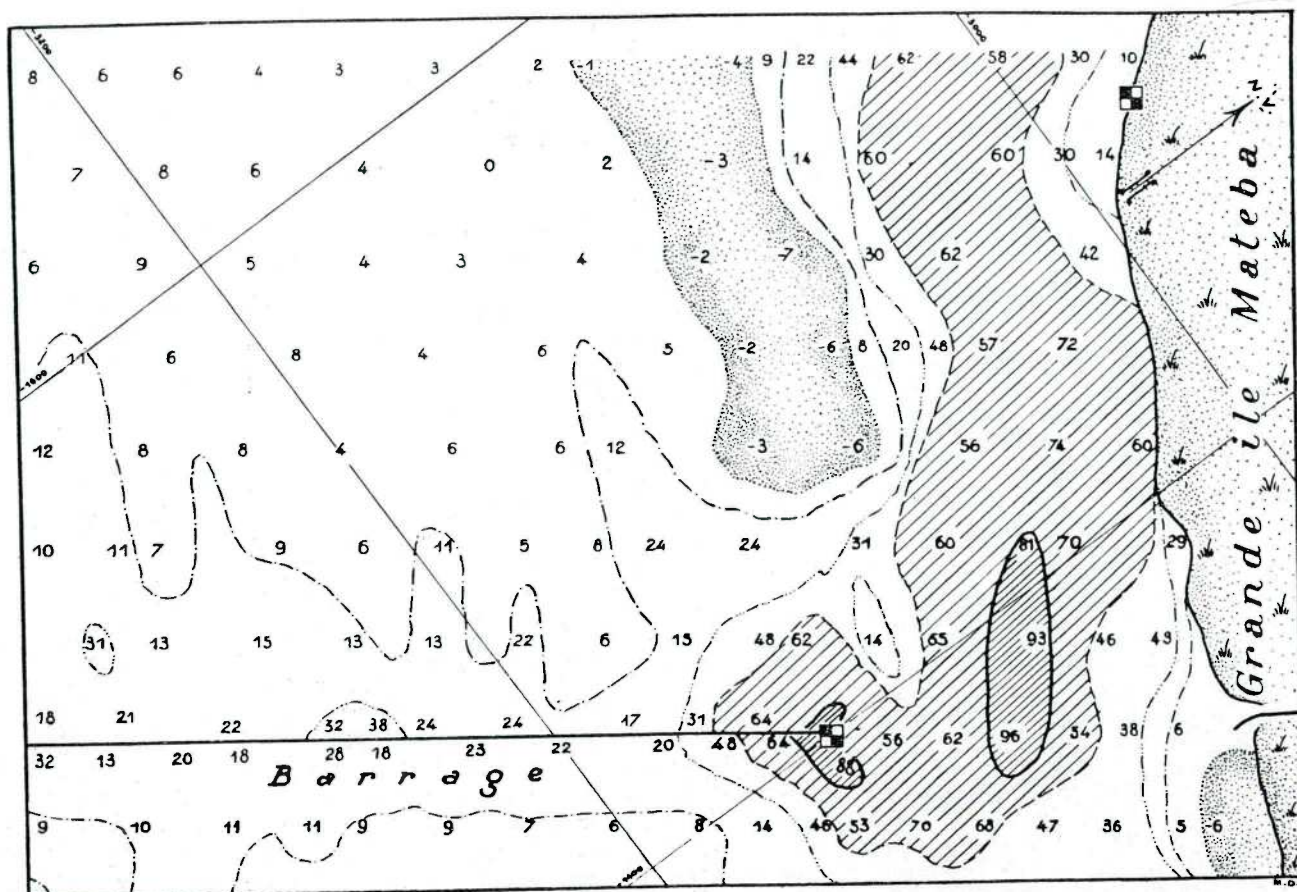
Fig. 15. — Situation des abords du barrage à la reprise des travaux. (Levé du 14 mars 1938). Echelle 1/20.000.

a) Ne pas obturer provisoirement les fenêtres du peigne constitué entre les palplanches 100 et 477, pour ne pas risquer de troubler l'équilibre qui s'était établi aux environs de la brèche;

b) Ne pas limiter la doublure à l'étendue de la brèche, les échecs essayés lors de la réalisation des doublures C et D ayant montré que ce procédé n'est pas pratiquement applicable en raison de

d) en raccordant la doublure au rideau, éviter de faire un angle vif qui serait une source d'ennuis dus aux affouillements ; le tracé figuré sur la planche IV (nouveau rideau proposé) satisfait à ces conditions ;
