Les travaux de reconstruction du môle de Zeebrugge.

J. LAGROU,

L. DESCANS,

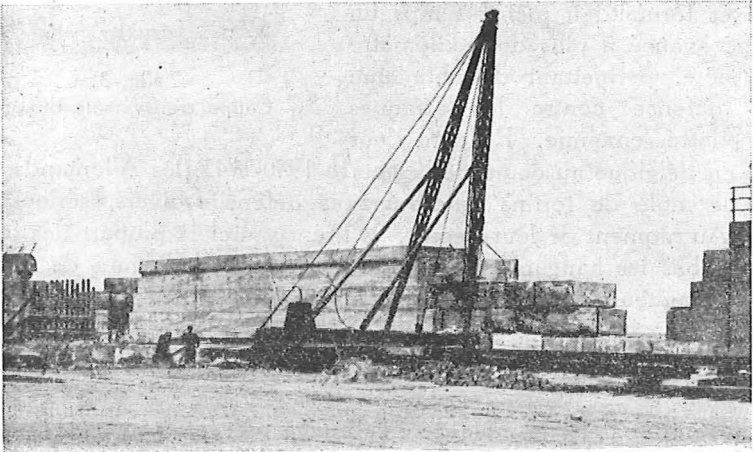
Photo 1.
Réparation de la brèche dans le parapet.

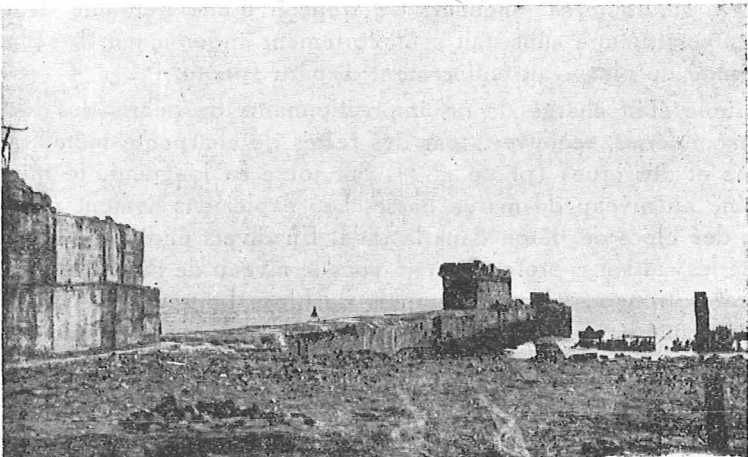
En novembre 1944, le môle de Zeebrugge présentait un aspect lamentable. Le parapet de 5 m. de hauteur qui protège le môle proprement dit du côté de la haute mer était heureusement intact, à l'exception d'une brèche d'une trentaine de mètres de longueur qui fut réparée assez vite (photo n° 1). Par contre, le pier était démoli jusqu'à la cote (7,30) à peu près sur toute sa longueur. Un tronçon d'une trentaine de mètres de la superstructure subsistait seul, fortement endommagé. Le phare de l'extrémité du pier avait entièrement disparu (photo n° 2).

Photo 2.
Destruction du pier et du phare.

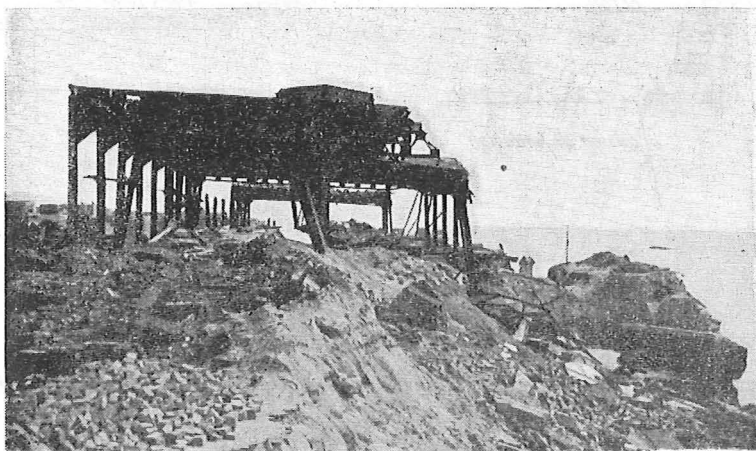
Le môle était chargé de tas impressionnants de débris des fortins et des maçonneries, recouverts par des restes de charpente métallique des hangars et des grues (photo n° 3). Sur toute sa longueur, le mur avait été miné au niveau de marée basse. Les explosions avaient projeté les débris des blocs de béton dans la rade. En divers endroits elles avaient entamé les caissons, profondément, sous le niveau de marée basse. Quelques rares tronçons de mur, formés de blocs bousculés et fissurés, se voyaient encore, semblables à des têtes de rocher émergeant du sable d'une plage bretonne (photo n° 4).

Photo 3.
Restes d'un hangar.

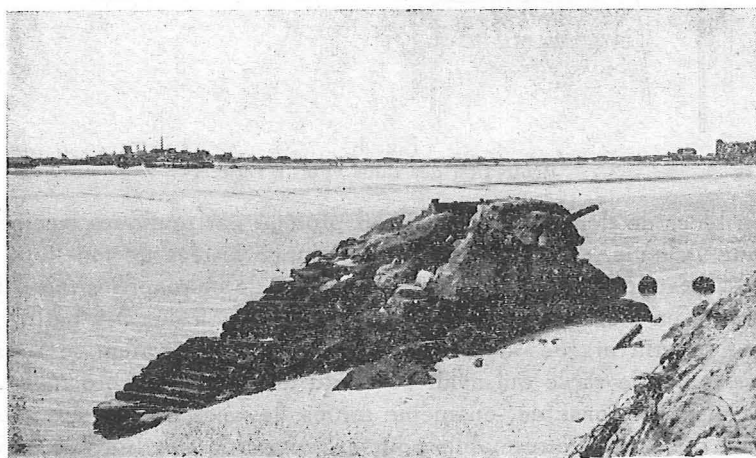
Photo 4.
Restes du mur, à marée basse.

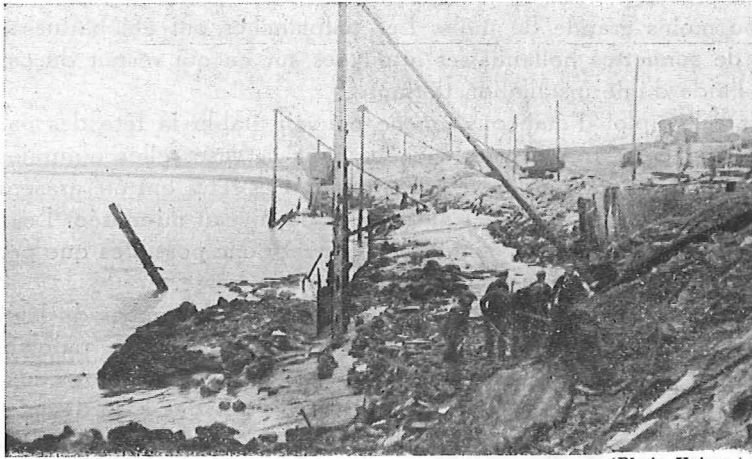
Photo 5.
Battage de palplanches à l'arrière du mur.

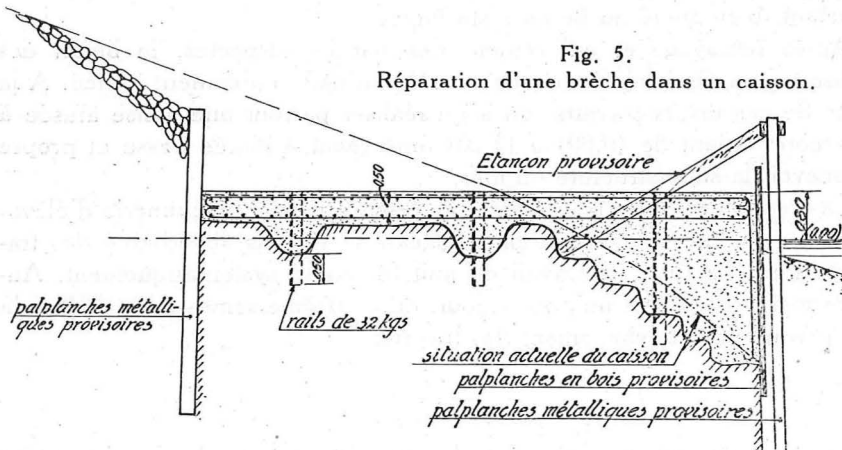
Fig. 5.

Les sondages avaient révélé l'existence, dans les caissons de fondation, de nombreuses brèches (une vingtaine environ), d'une longueur totale de l'ordre de 350 m.; certaines d'entre elles descendant jusqu'à 3 mètres sous marée basse.

La paroi métallique du caisson avait disparu; le béton avait été déchi-queté et projeté au loin par l'explosion. La surface du béton conservé était recouverte de vase; son tracé exact était inconnu; la qualité du béton encore intact, plus ou moins suspecte. Il fallait donc, pour une réparation convenable, mettre chaque brèche à nu et l'inspecter à sec.

Réparation d'une brèche dans un caisson.

Pour ce faire (fig. 5), un rideau de palplanches métalliques a été battu au large du caisson et aussi près que possible de son parement extérieur pour éviter les débris du mur, enfouis dans la vase de la rade à proximité

A marée basse, l'enceinte formée pouvait être épuisée (photo n° 6). Après l'enlèvement de la plus grande partie de la vase à la lance et à la pompe à déblais, la surface de cassure du béton dans le caisson était mise à sec, nettoyée et taillée en gradins. Des armatures du type indiqué à la fig. 5

étaient posées. Le béton, coulé ensuite à sec, formait avec elles un bloc résistant, bien ancré au béton resté intact.

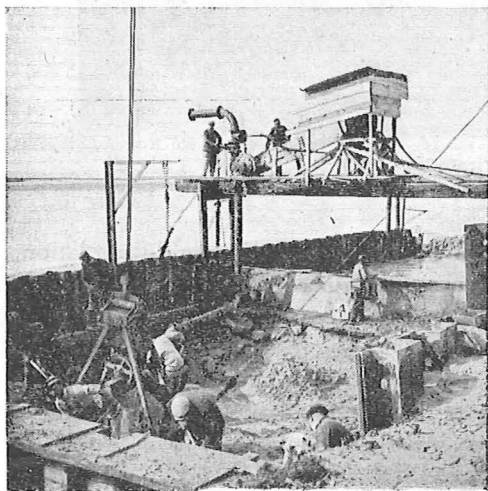
Photo 6.

Réparation d'une brèche d'un caisson.

Les palplanches du large ont été réunies aux palplanches-arrière de la protection des talus par des batardeaux transversaux (photo n° 6). Des palplanches en bois ont été battues contre la paroi extérieure du caisson pour former le coffrage du béton qui allait remplir la brèche.

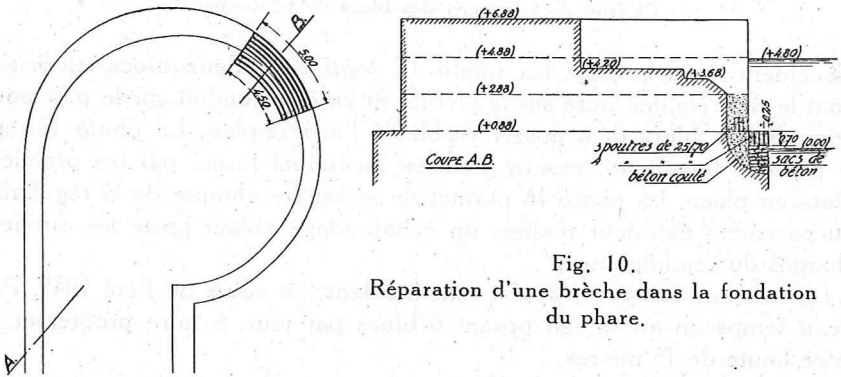
Le phare, à l'extrémité du pier, avait entièrement disparu et, comme le montre la figure 10, son massif de fondation possédait une brèche im-

Fig. 10.
Réparation d'une brèche dans la fondation
du phare.

portante descendant sous marée basse. Un muret en sacs de béton a permis de couler le béton nécessaire jusqu'au niveau de marée basse. Des poutres en béton armé, préparées d'avance, ont été posées au-dessus de cette partie de l'ouvrage, de qualité plus ou moins incertaine. Ces poutres, appuyées sur les parties saines du béton conservé, ont donné une assiette convenable au béton supérieur, mis en œuvre entre coffrages.
