notanr. : WBA-N-88.004.

Aanpassing dijkbekleding  
Zoommeer.

projectnr : W.87.06/04.

datum : 27 januari 1988.

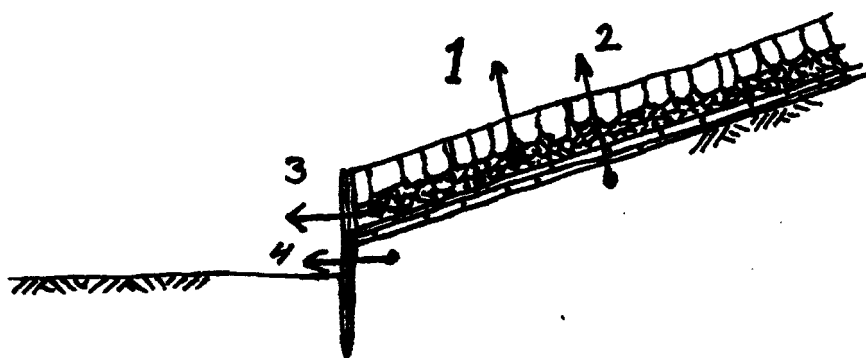
### 1. Mogelijke bezwijkmechanismen.

1. erosie van filtermateriaal door de voegen van de top laag.
2. erosie van klei uit het dijklichaam door de top laag.
3. erosie van filtermateriaal ter plaatse van de teenconstructie.
4. erosie van klei ter plaatse van de teenconstructie.

Erosie van het filtermateriaal lijkt in dit geval geen reële mogelijkheid, aangezien het filter over de grootste lengte is opgebouwd uit vrij grof puin. Verwacht wordt dat door de naden van de toplaag dit puin niet in zulke hoeveelheden kan verdwijnen dat verzakkingen plaatsvinden.

Onder invloed van waterbeweging kan klei uitspoelen. Dit houdt in dat het filter onvoldoende bescherming biedt, vaak omdat het te grof van samenstelling is. Het is mogelijk dat onder de vroegere normale ontwerpbelasting geen uitspoeling heeft plaatsgevonden, niet omdat het filter voldeed, maar omdat de belasting niet permanent op dezelfde hoogte aangreep. Ten gevolge van grotere stroomsnelheid tijdens de aanleg van de Schelde-Rijn Verbinding en door de aanval van scheepsgolven kunnen omstandigheden ontstaan waarbij wel uitspoeling van de klei plaatsvindt. Dit effect wordt nog versterkt door de huidige stagnante waterstand.

Filtermateriaal kan tussen de perkoenpaaltjes van de teenconstructie verdwijnen. Uit enige door het Hoogheemraadschap West-Brabant beschikbaar gestelde foto's blijkt dat de grootste verzakkingen van de gezette steen inderdaad ter plaatse van de teenconstructie zijn opgetreden. Door het niet goed aansluiten van een bekleding aan de meerzijde van de rij perkoenen is het water in staat om filtermateriaal onder de top laag van het talud te transporteren. Helaas wordt dit gedeelte van de glooiing tengevolge van de huidige waterstand aan het oog onttrokken.

Ook de klei die zich onder het puinfilter bevindt kan via de perkoenpaaltjes worden uitgemolken.

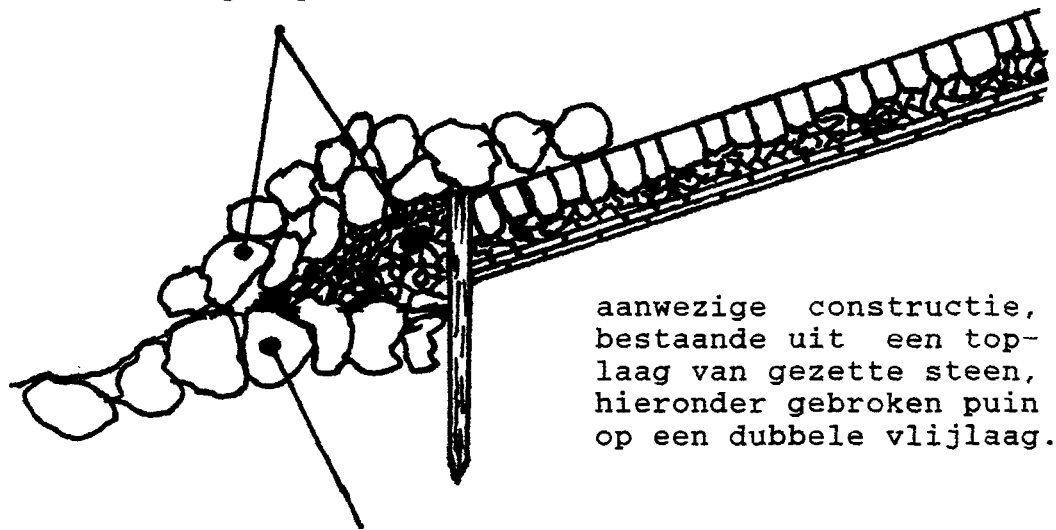
**Mogelijke opbouw breuksteenpakket.**

aanwezige constructie,  
bestaande uit een top-  
laag van gezette steen,  
hieronder gebroken puin  
op een dubbele vlijlaag.

reeds aanwezig pakket breuksteen.

Indien voldoende ruimte aanwezig is kan ter plaatse van de rij perkoenen onder de aan te brengen breuksteen een grindkoffer worden gestort om de waterbeweging ter plaatse doeltreffender te dempen (zie principeschets 2.b.). De voorgestelde constructie wordt weergegeven op de bijlage. In plaats van de op deze bijlage voorgestelde grindkoffer is het mogelijk om een geotextiel toe te passen om uitspoeling van fijn materiaal te voorkomen. Het aanbrengen van een geotextiel onder water kan op problemen stuiten en er bestaat geen zekerheid omtrent de goede aansluiting van het

aan te brengen pakket breuksteen.
