# Dijkbreuk Damme

## 30/12/2018

22/10/2019

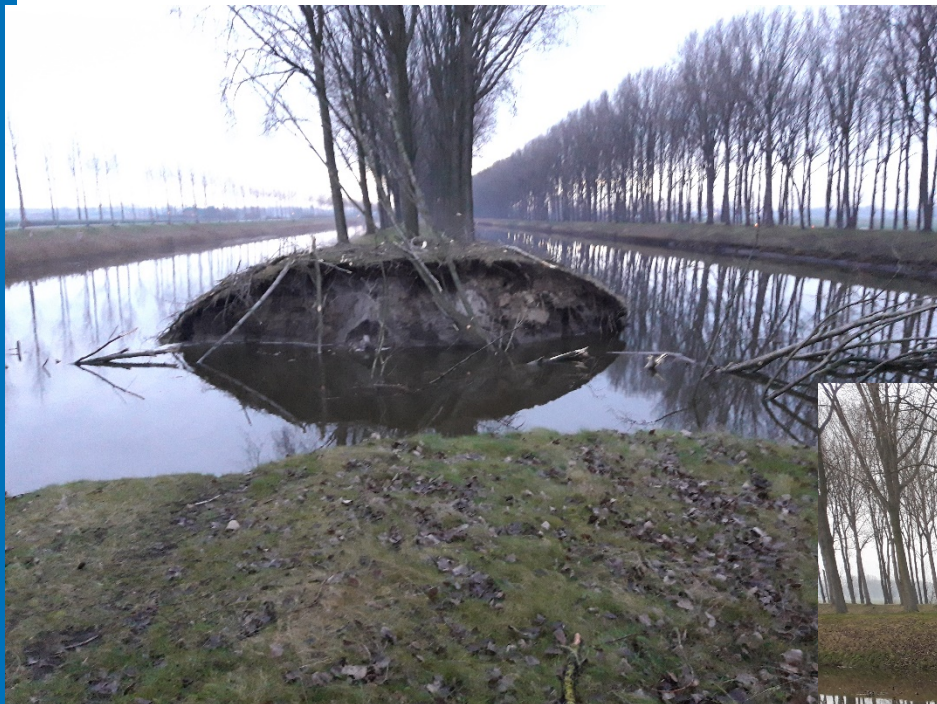
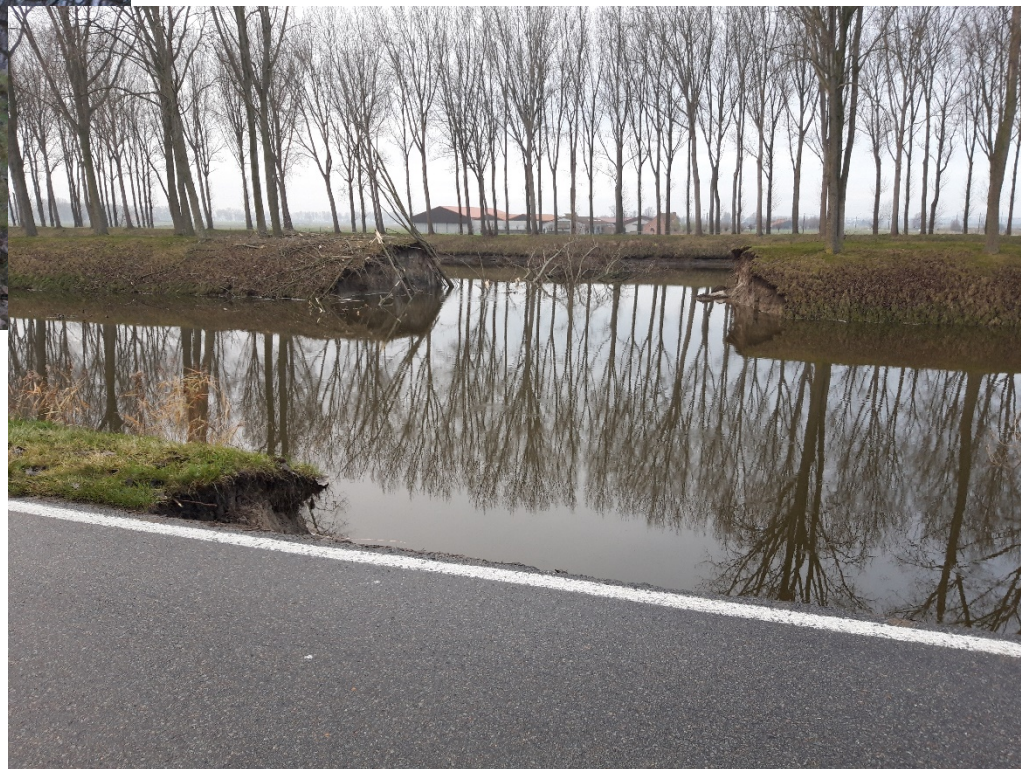
# 30/12/18 - middendijk

- door RIS wordt vastgesteld dat peil LK in Zeebrugge (uitwateringssluizen) de hoogte in gaat sedert 1:30u (peilen van 2,22m terwijl NP op 1,5m staat). EMT gaat ter plaatse maar meldt dat alles normaal is in Zeebrugge, maar de schuiven kunnen niet open gezet worden wegens hoog water
- Om 4u krijgt RIS tel van politie Damme dat de dijk tss LK en AKL weg is over 30m en dat de grond onder de openbare wegenis langs het LK gedeeltelijk weggespoeld was. Wacht wordt opgeroepen om ter plaatse te gaan

- Afsluiten van de openbare weg
- In eerste instantie dijk landinwaarts stabiliseren (peilen op LK en AKL waren inmiddels gestabiliseerd – stroming was weg dus schade bleef stabiel)
  - Opbreken wegenis tot waar uitspoeling zichtbaar is
  - Verwijderen van bomen die in de dijkdoorbraak lagen en in de weg lagen voor dijkherstel landkant (mbhv duikers)
  - Aanvullen met geotextiel en breukstenen
  - Aanvullen met grond en zo goed mogelijk proberen te verdichten
  - Gans de nacht van 30/12/18 naar 31/12/18 doorgewerkt (aannemer Herbosch Kiere)

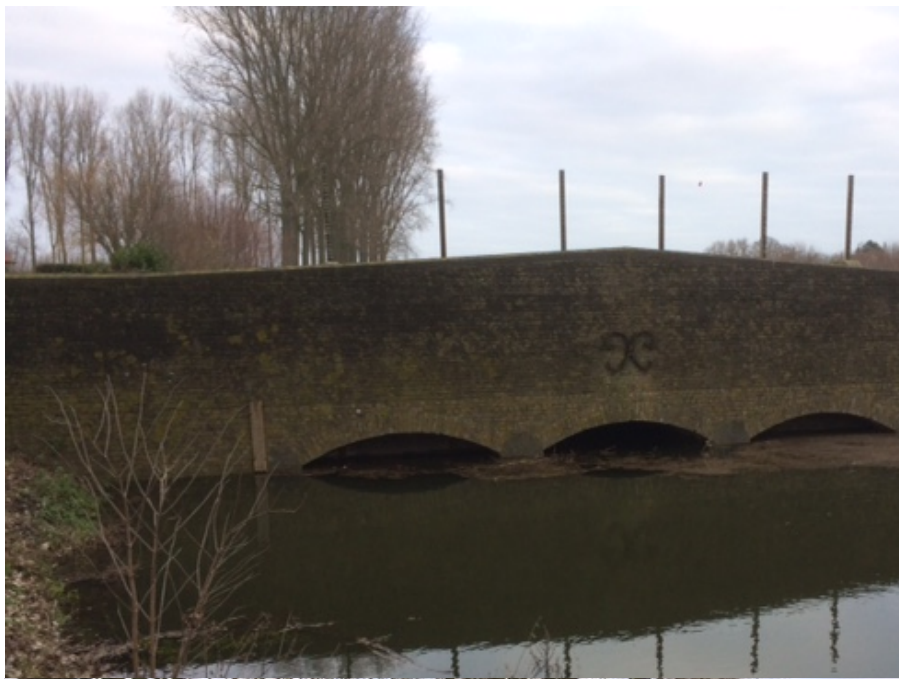
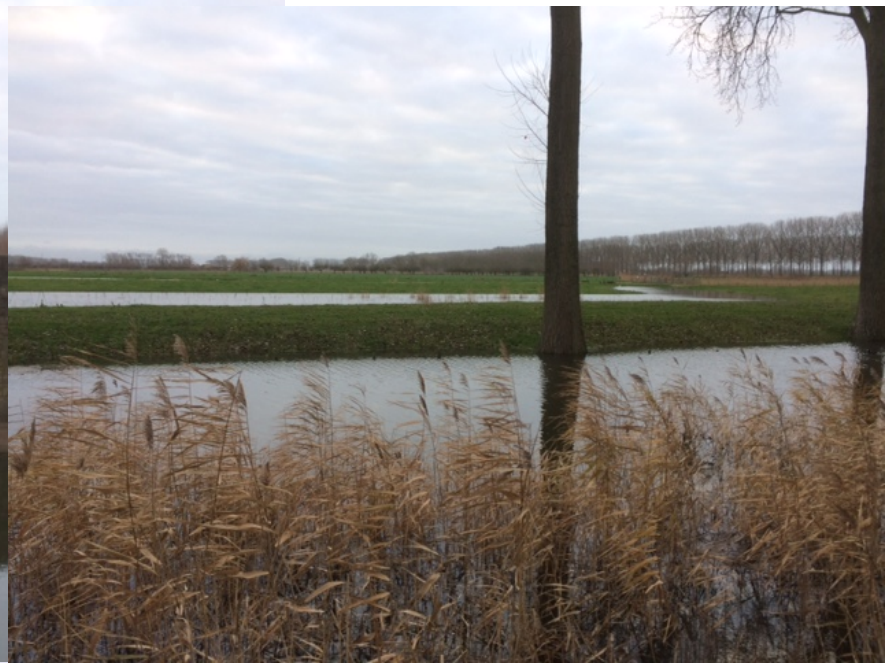
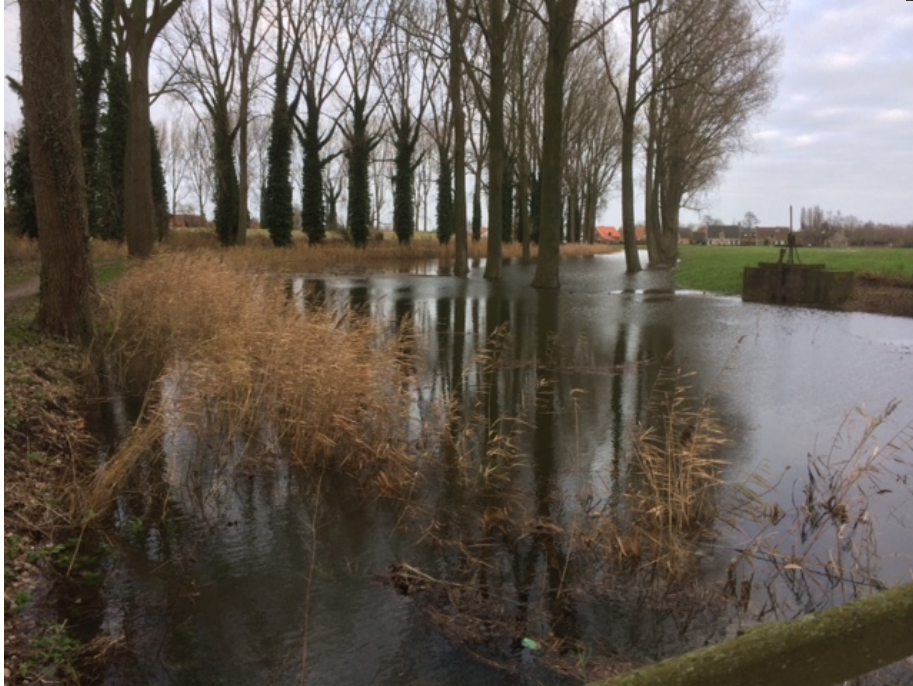
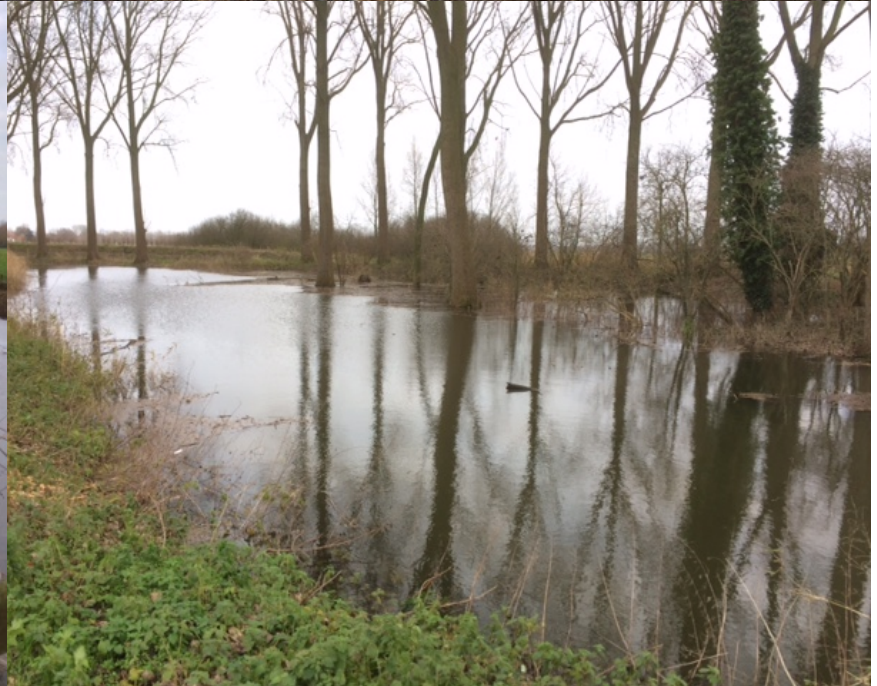
- In LK komen verschillende polderwaterlopen uit die bij peil van 2,2m kritiek worden voor overstromingen, dus water afvoeren zodra mogelijk.
- De ZV staat in verbinding met LK dus ook daar steeg waterpeil, peil diende te zakken om overstromingen in Brugge en Damme te voorkomen
- Noodpompen die water overpompen van LK naar AKL bij hoge waterstanden schoten aan en moesten afgezet worden

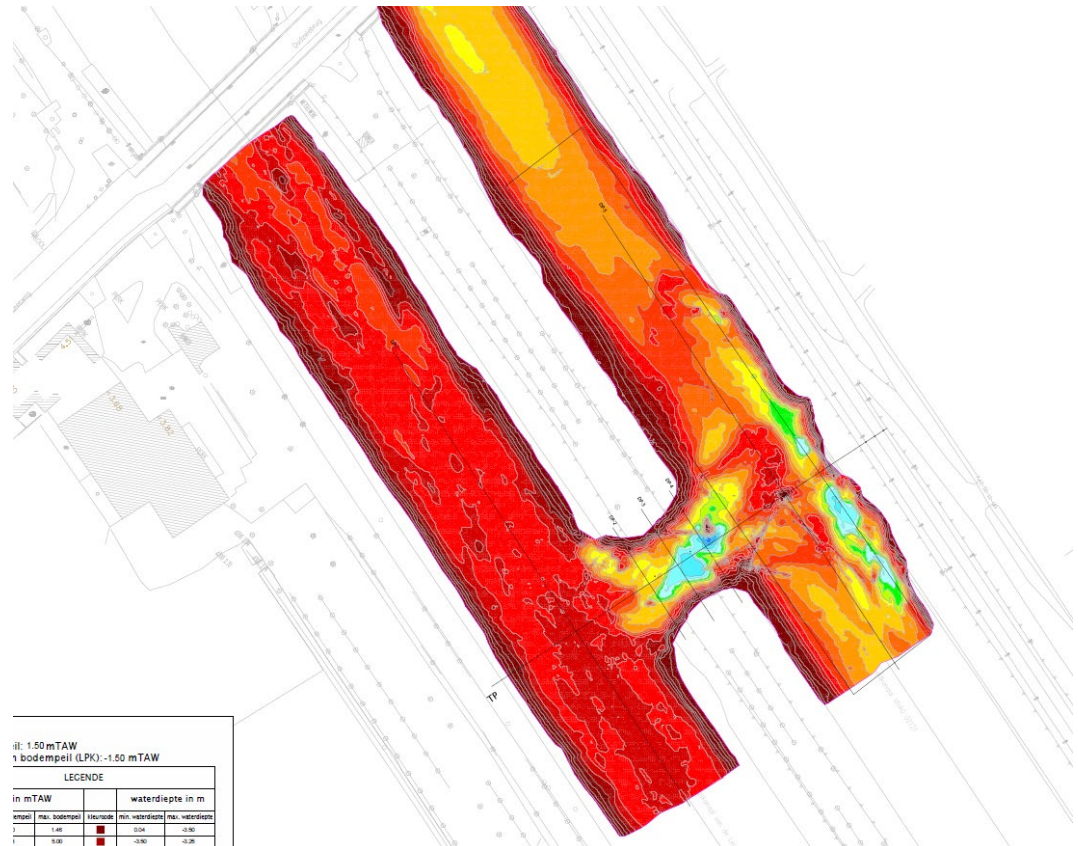
- Peiling uitgevoerd, volgens berekening een 5000m<sup>3</sup> materiaal

- Verwijderen materiaal
- Bemonstering uitgevoerd, afh van de resultaten:
  - Afvoeren: bij slechte kwaliteit
  - Hergebruik door tijdelijk te stockeren (maar moeten nodige vergunningen voor aangevraagd worden)
  - Hergebruik op dijk (deze zal zakken na paar maand)

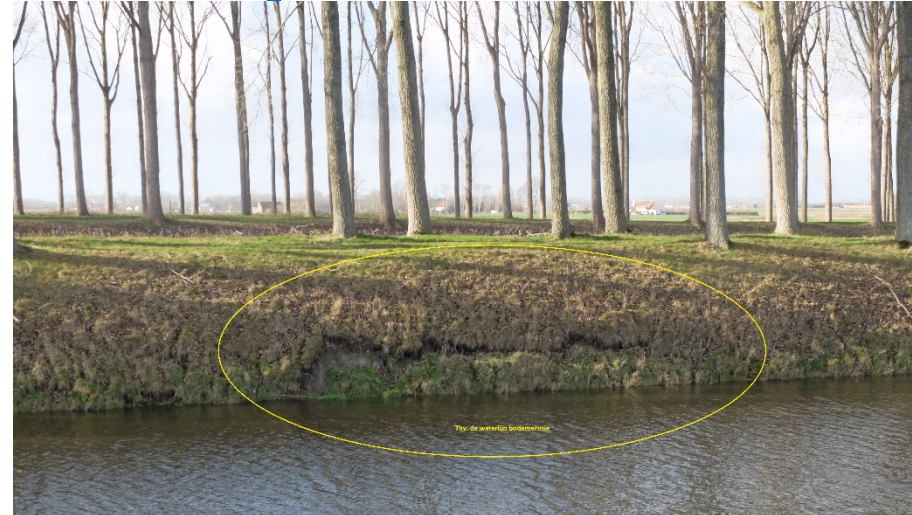
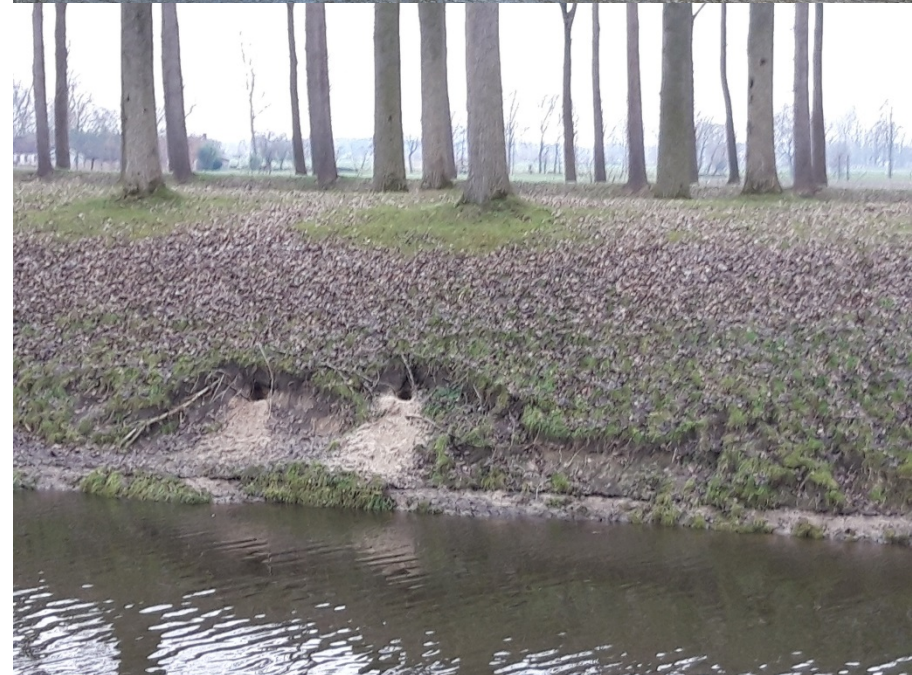
- Vossen burchten
- Hoge waterstanden door falen schuiven uitwateringsconstructie Zeebrugge in zomer 2018
- WBL neemt onderzoek op zich en is momenteel gegevens aan het verzamelen

## Eerste Inspectie: visueel, maar zegt niets over de binnenkant van de dijk. Vaststellingen:

- Veel molshopen en verzakking op het platte stuk van de dijk
- In het talud ook verschillende gaten (grote en kleine)
- Kant LK heel veel afschuivingen onderaan de teen (recente)
