REVUE UNIVERSELLE DES MINES

UN ESSAI DE RÉGULARISATION DU BIEF MARITIME DU FLEUVE CONGO LE BARRAGE DU FAUX-BRAS DE MATEBA

par E. DEVROEY,
Ingénieur A. I. Br.

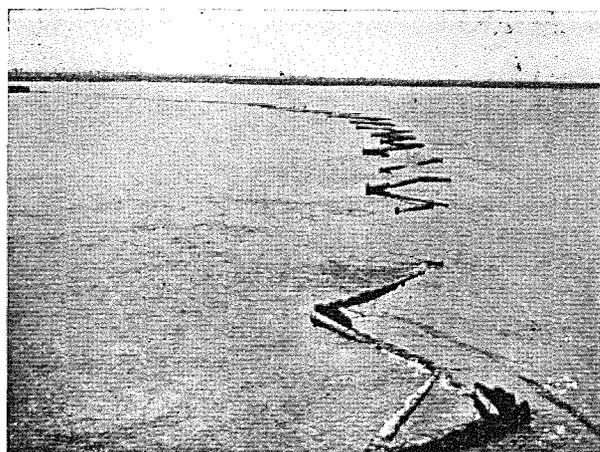
Pour remédier aux affouillements, on recourut aux « décrochements » (fig. 5) conformément aux directives fixées pour l'exécution et on abandonna le battage à l'extrémité nord du barrage (vers Mateba), afin de pouvoir concentrer tous les efforts sur la meilleure des deux sonnettes (Mukag) et pousser, aussi activement que possible, l'avancement de l'extrémité sud du barrage, vers l'îlot I des Tortues.

Fig. 5. — Barrage de Mateba (fin août 1934). — Vue de l'Ilot I vers le large. — Décrochements et étauçonnage des sections du rideau normales au courant.

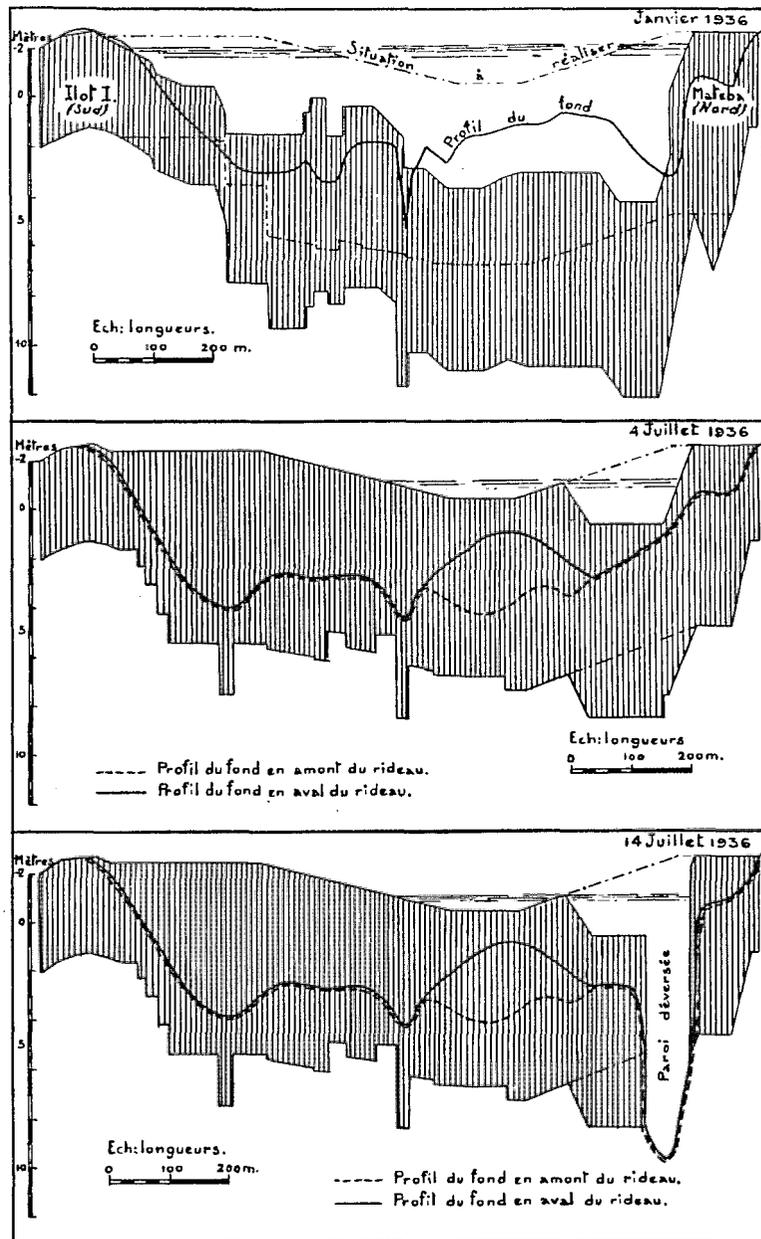
Figure 8. — Profil en long du barrage (janvier 1936, 4 juillet et 14 juillet 1936).

plus tôt. C'est la différence des cotes entre les palplanches 1076 et 1077 qui avait provoqué la formation d'un tourbillon, lequel avait affouillé le fond jusqu'à déchausser le pied des palplanches, donnant passage à l'eau sous le rideau. Il y fut remédié en battant des palplanches plus longues (de 8 à 10 m) derrière la partie de paroi en danger (doubleure A). Au 15 octobre, le renard était fermé.

Des sondages entrepris en vue de vérifier la fiche des palplanches firent apparaître l'existence d'une situation analogue aux environs de la palplanche 710. Les palplanches 700 à 721 n'avaient pu être battues aussi profondément que leurs voisines au sud et au nord, à cause de la proximité de la jonction avec le rideau de 1934, qui gênait

l'accès de la sonnette Mukag. Une dénivellation de 2,50 m à 3,00 m se présentait dans la tête du rideau de part et d'autre de ces 22 palplanches, d'où tourbillons et affouillements. On rebattit les palplanches N°s 700 à 721, mais il apparut que l'on ne pouvait laisser une partie du rideau en attente à une cote supérieure à celle des parties voisines et qu'il fallait donc éviter tout arrêt dans la progression du relèvement. Ultérieurement, une doublure (doublure B) battue derrière cette partie du rideau fut réalisée du 7 au 15 juin 1936; elle comprend les palplanches 700bis à 735 bis.

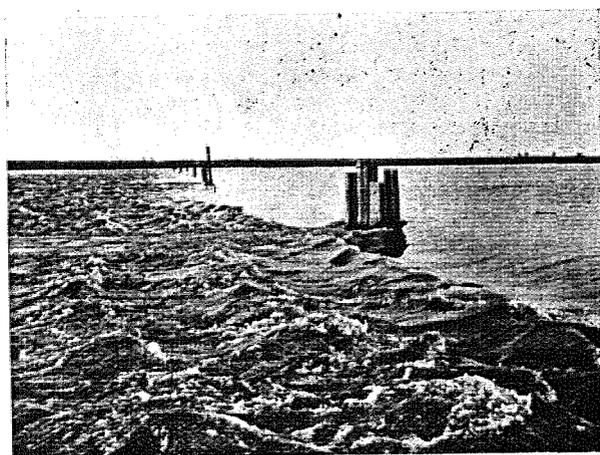
Fig. 10. — Photo prise de l'aval vers la Grande Ile Mateba. Palplanche haute d'avant plan n°s 537-534. Palplanche haute du large n° 484.

Section de débit sur le rideau: environ 860 m². Niveau des eaux 1,25. Dénivellation 0,18 m à 0,20 m. (14 juin 1936).

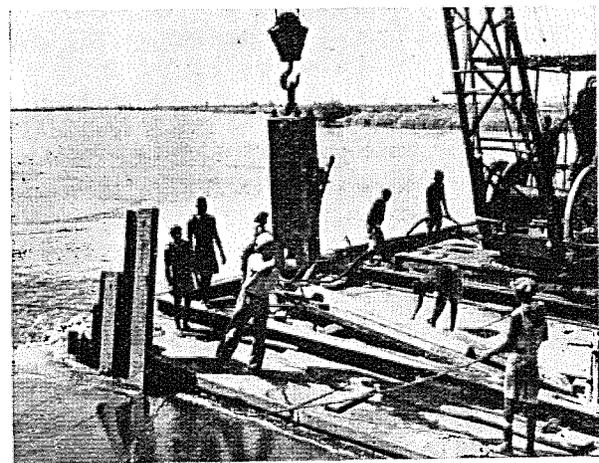
Il y avait là un point faible ; le terrain sans consistance aura sans doute cédé, d'où renard et affouillement supplémentaire du sable en aval, à proximité de la rive de Mateba.

Fig. 12. — Réparation de l'amorce du rideau en bordure de la Grande Ile Mateba. — Martean Mac Kiernan (9 juillet 1936).

la Grande Ile Mateba, en les allongeant au moyen de coupons de 4 m de longueur et en les rebattant. En outre, on procéda au rebattage des palplanches 215 à 479 à la cote (+1,00), de façon à augmenter le débouché et à diminuer la violence du courant. Ces travaux furent terminés le 7 août 1936.

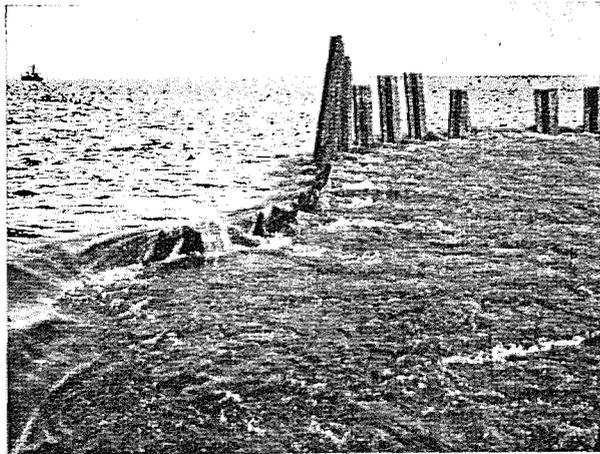
Fig. 13. — Barrage de Mateba. Déformations de la doublure C battue suivant un profil en « peigne » (Février 1937).

planches 130/C à 140/C, déchaussant le pied du rideau. En même temps se manifestait un déversement du rideau, tête vers l'aval, dû au défaut de butée (fig. 13).

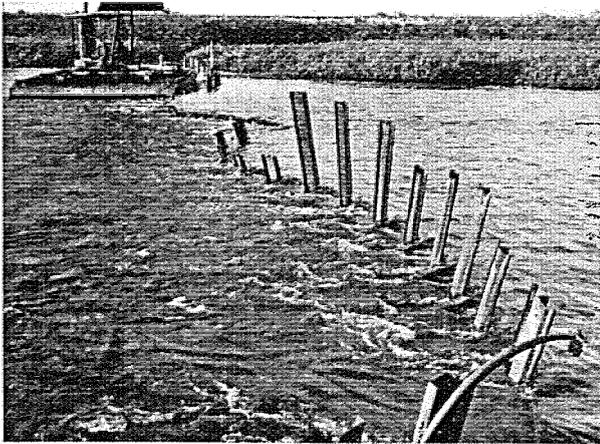
furent extrêmement malaisées, en raison de la déformation des palplanches; du 29 octobre au 7 novembre, 34 palplanches seulement purent être relevées. Sur cette période, on enregistra trois ruptures des axes de l'extracteur et une rupture de la bretelle, ce qui montre à quel dur service était soumis le matériel. La palplanche 56/C ne put être relevée qu'à la cote (+1,80), la partie engagée dans les mâchoires s'étant déchirée. Le relèvement de la doublure C à la cote (1,00) fut terminé le 30 novembre 1936.

Fig. 14. — Barrage de Mateba. Déformation de la doublure C battue suivant un profil en « peigne » (Février 1937).

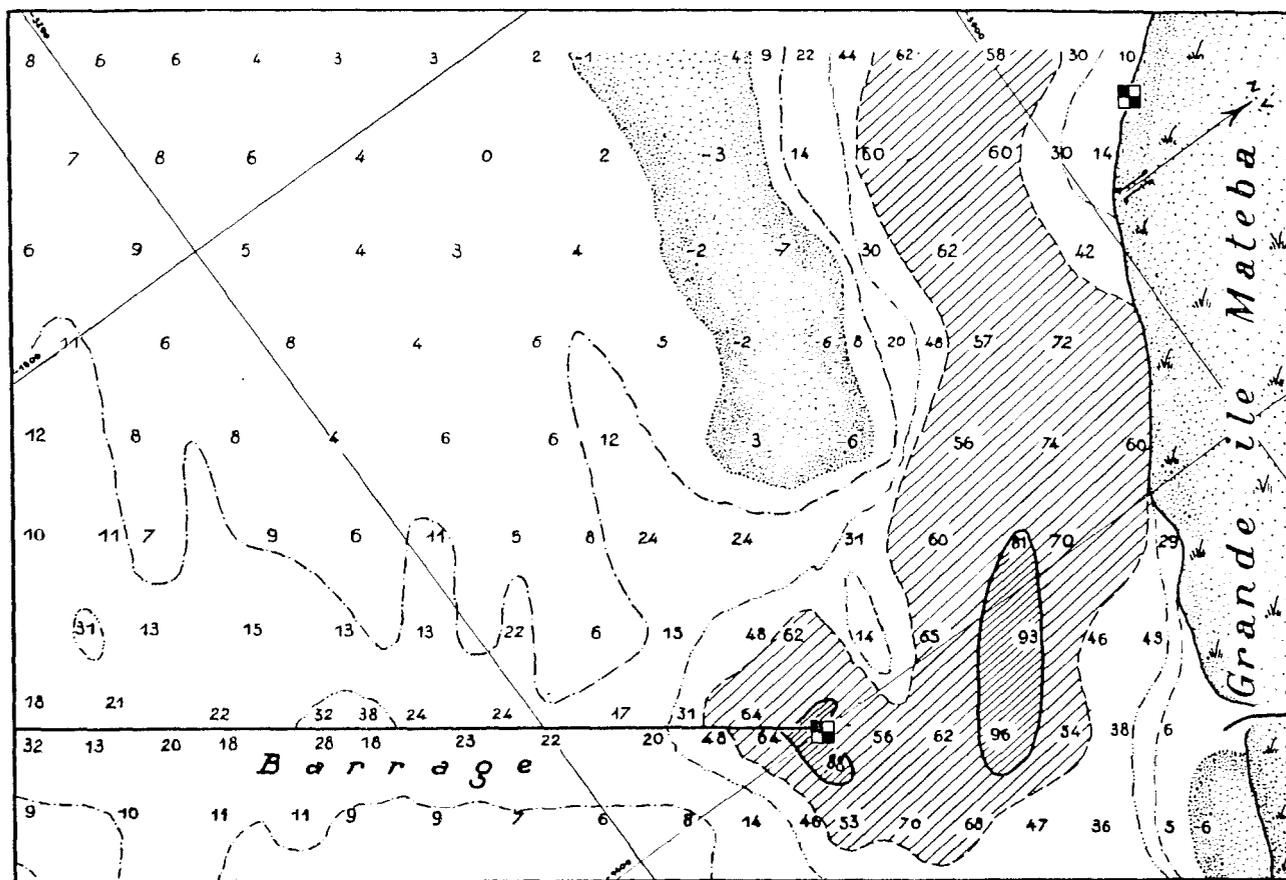
Fig. 15. — Situation des abords du barrage à la reprise des travaux. (Levé du 14 mars 1938). Echelle 1/20.000.

a) Ne pas obturer provisoirement les fenêtres du peigne constitué entre les palplanches 100 et 477, pour ne pas risquer de troubler l'équilibre qui s'était établi aux environs de la brèche;

b) Ne pas limiter la doublure à l'étendue de la brèche, les échecs essayés lors de la réalisation des doublures C et D ayant montré que ce procédé n'est pas pratiquement applicable en raison de

d) en raccordant la doublure au rideau, éviter de faire un angle vif qui serait une source d'ennuis dus aux affouillements ; le tracé figuré sur la planche IV (nouveau rideau proposé) satisfait à ces conditions ;

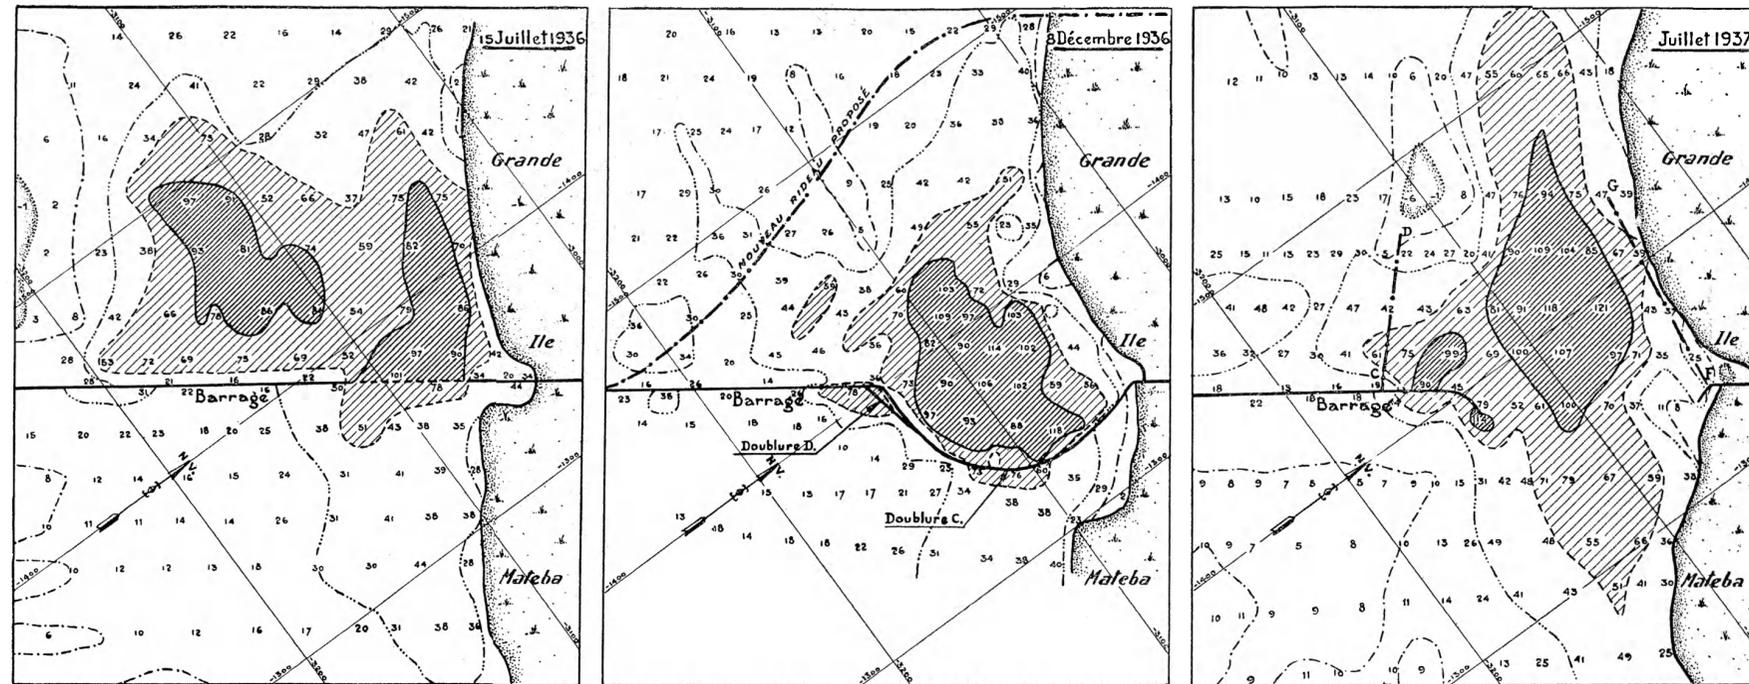
ÉVOLUTION DE LA BRÈCHE DU BARRAGE

JUILLET 1936 A DÉCEMBRE 1937
