# Het wrak van de Belgica

Tomas Termote en Nicolas Mouchart

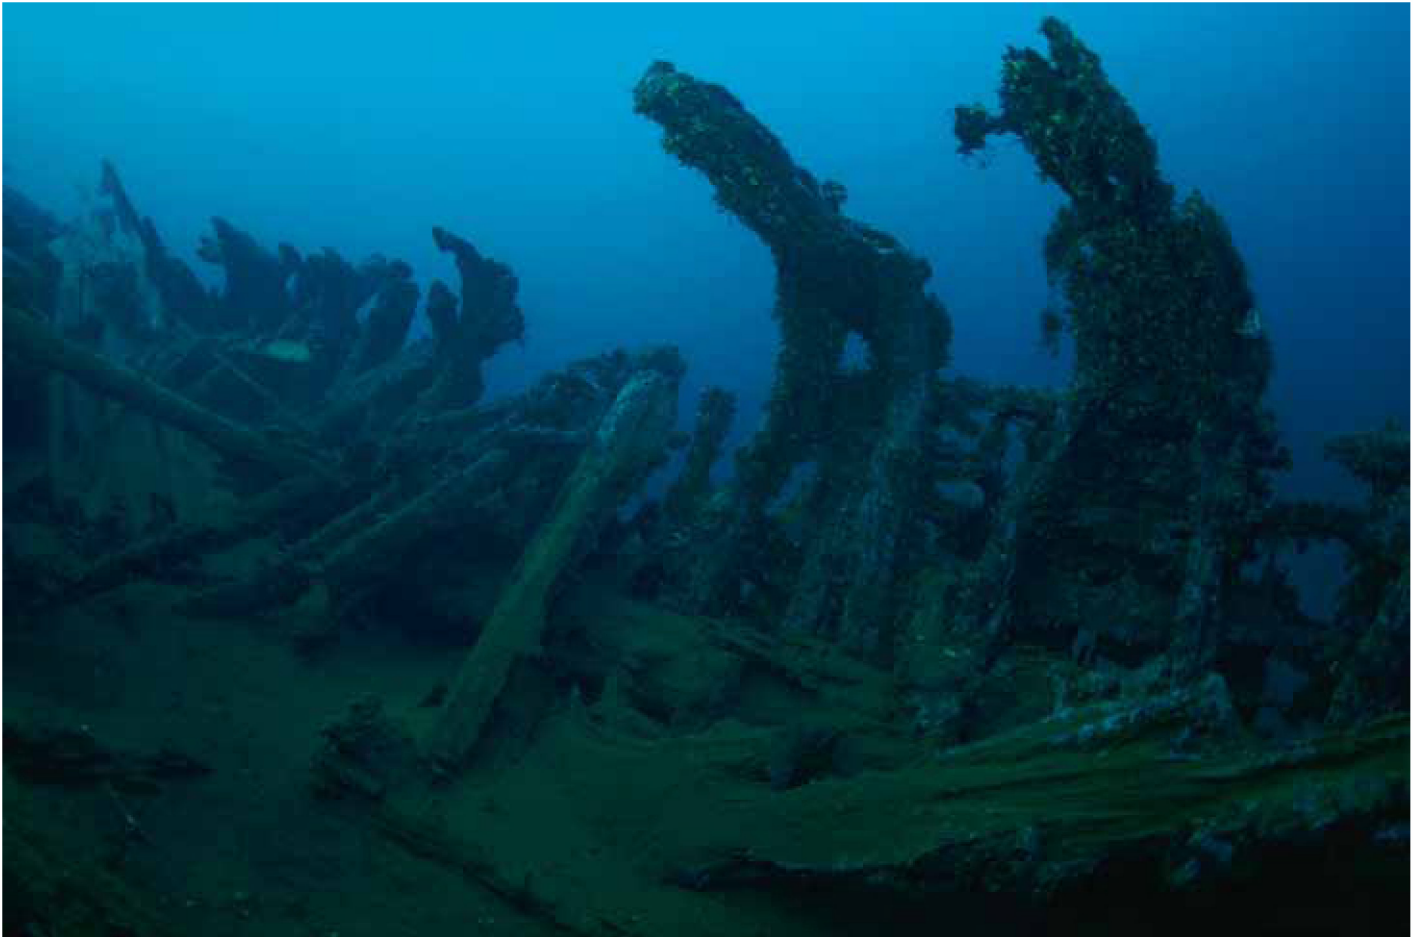
Overblijfselen van de bovendeck-  
spanten, midscheeps  
(foto N. Mouchart)

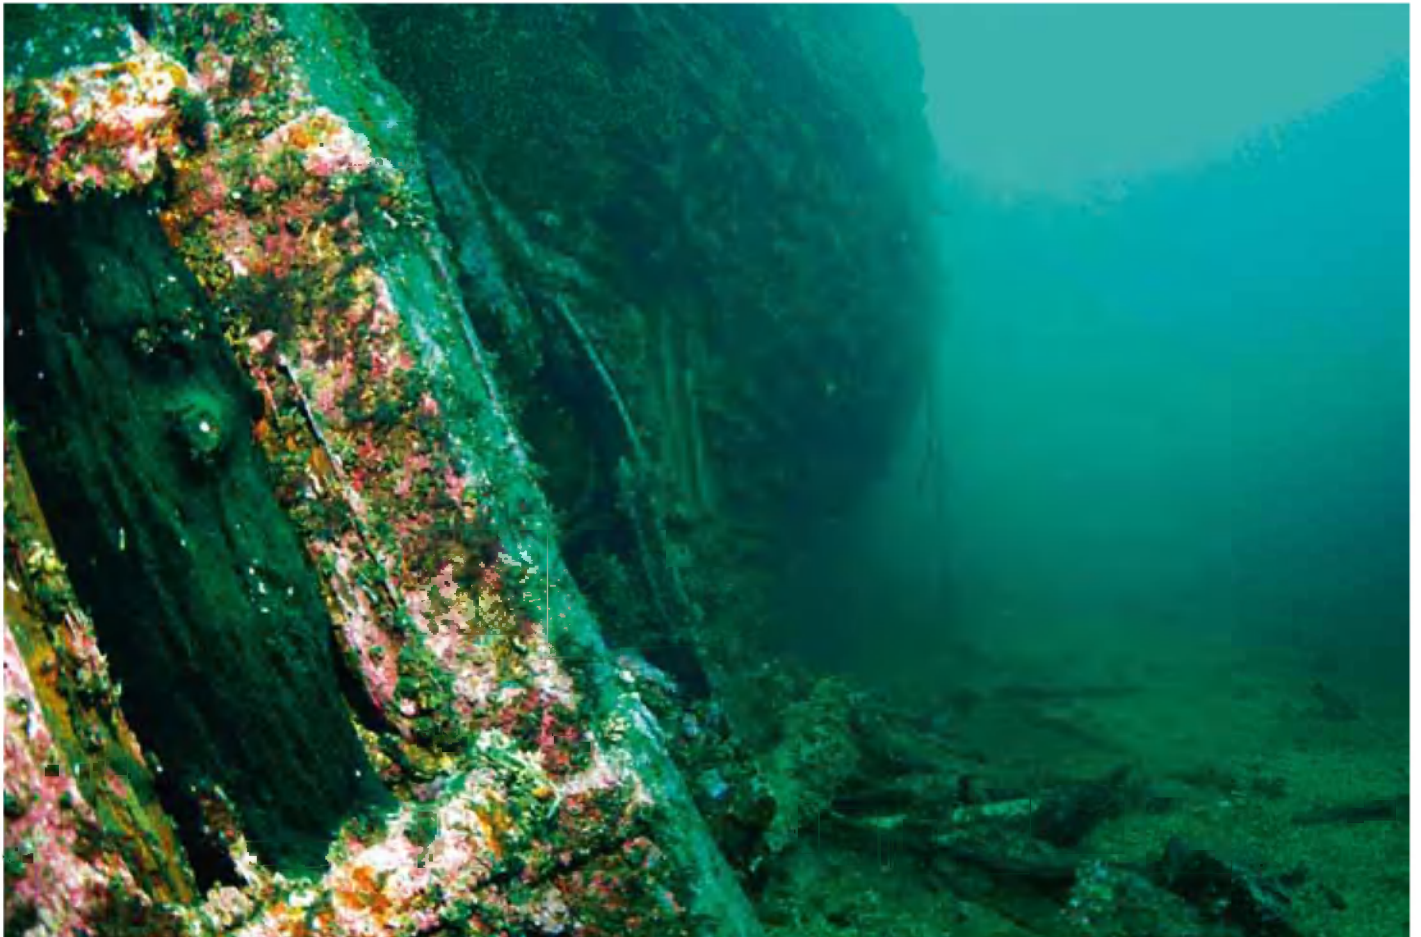
Stuurboordzijde onderaan en  
achteraan het schip  
(foto N. Mouchart)

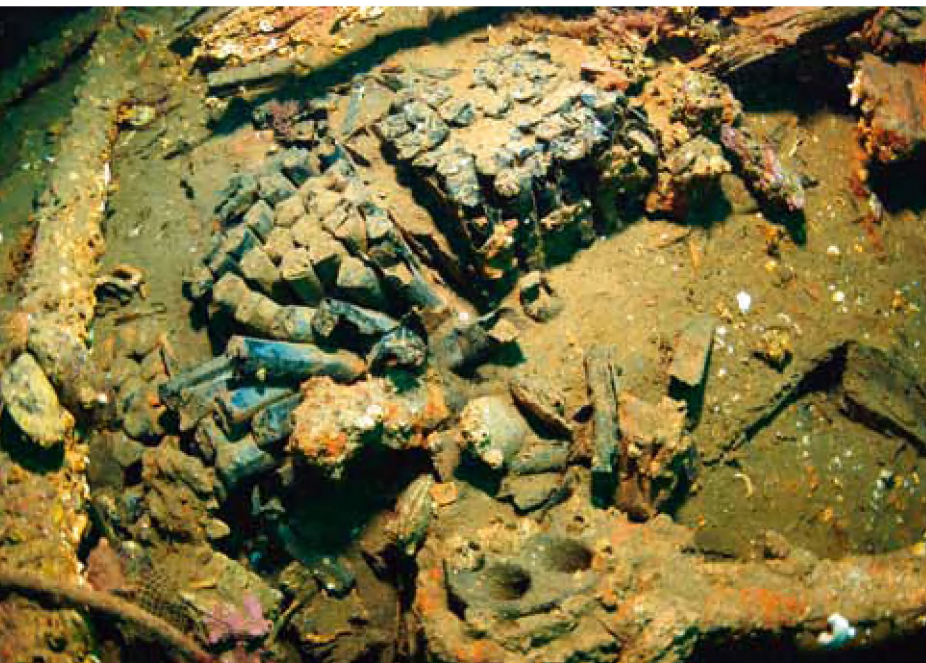
De ingezakte cargolier, midscheeps op het wrak  
(foto N. Mouchant)

afstanden van 1 meter treffen we de zwaardere houten knieën aan die het bovendek ondersteunden. Het dek is volledig verdwenen, met als gevolg dat het vroegere laadruim tot 2 m onder het bovendekniveau gevuld is met modder. Deze veroorzaakt grote druk op de bakboordwand die duidelijk aan het openscheuren is.

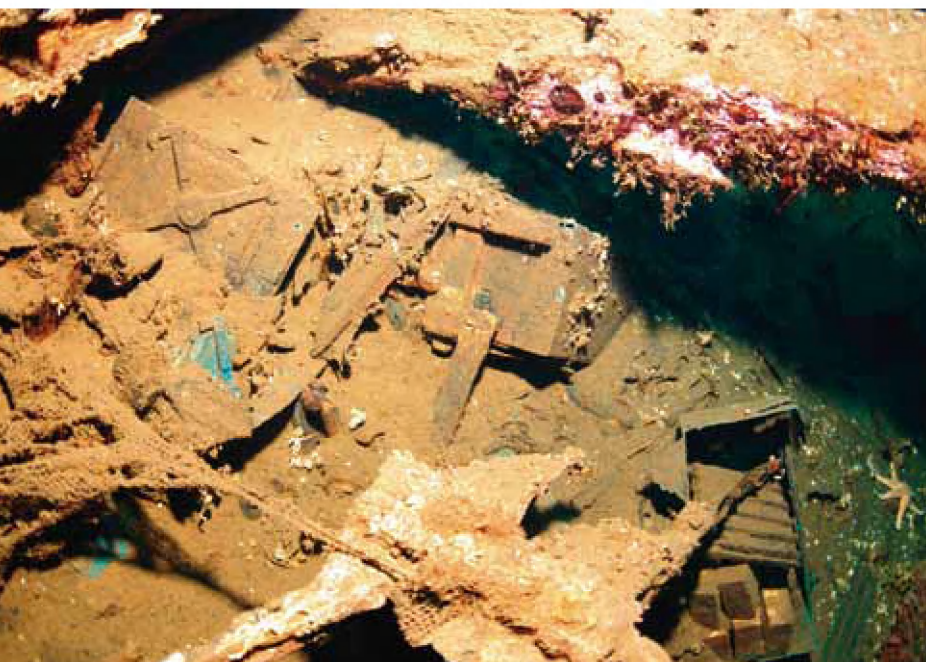
Zakjes en kisten munitie in het ruim  
(foto N. Mouchart)

In het voorste deel van het cargoruim liggen verscheidene overblijfselen van ijzeren kisten met tientallen katoenen of canvas zakken voor kruit. Deze zakjes hebben een lengte van 0,15 m op 0,03 m. Dezelfde soort lading werd teruggevonden in het ruim van het wrak van de stoomtreiler.

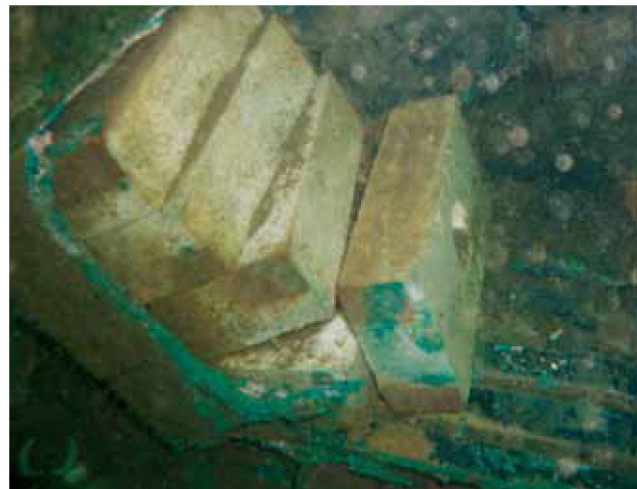
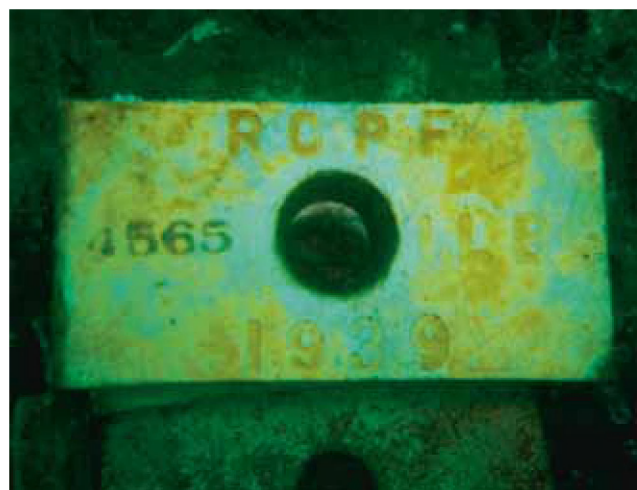
Blokken springstof in het ruim  
(foto's T. Termote)

Ze zijn van dun plaatkoper gemaakt en aan de bovenzijde voorzien van een vierkant deksel met 4 sluitingsarmen. Binnenin bevinden zich telkens 12 rechthoekige blokken in een gele materie, met een afmeting van ongeveer 20 bij 10 cm en een hoogte van 4 cm. Ze zijn voorzien van een ronde opening in het midden en hebben een gewicht van een halve kilo. Op deze blokken staat een gedrukte tekst: *RCPF 4565 1.LB 1939*. Op de beter bewaarde kisten staat een tekst in het koper gegraveerd: *G. C.*

*FIELD TYPE N° 1 1939* (7). Wellicht gaat het hier om kisten met TNT (8). De vrijliggende kisten zijn sterk onderhevig geweest aan elektrolyse en vallen uiteen bij aanraking. Dieper onder de modder bevinden zich beter bewaarde kisten van hetzelfde type.

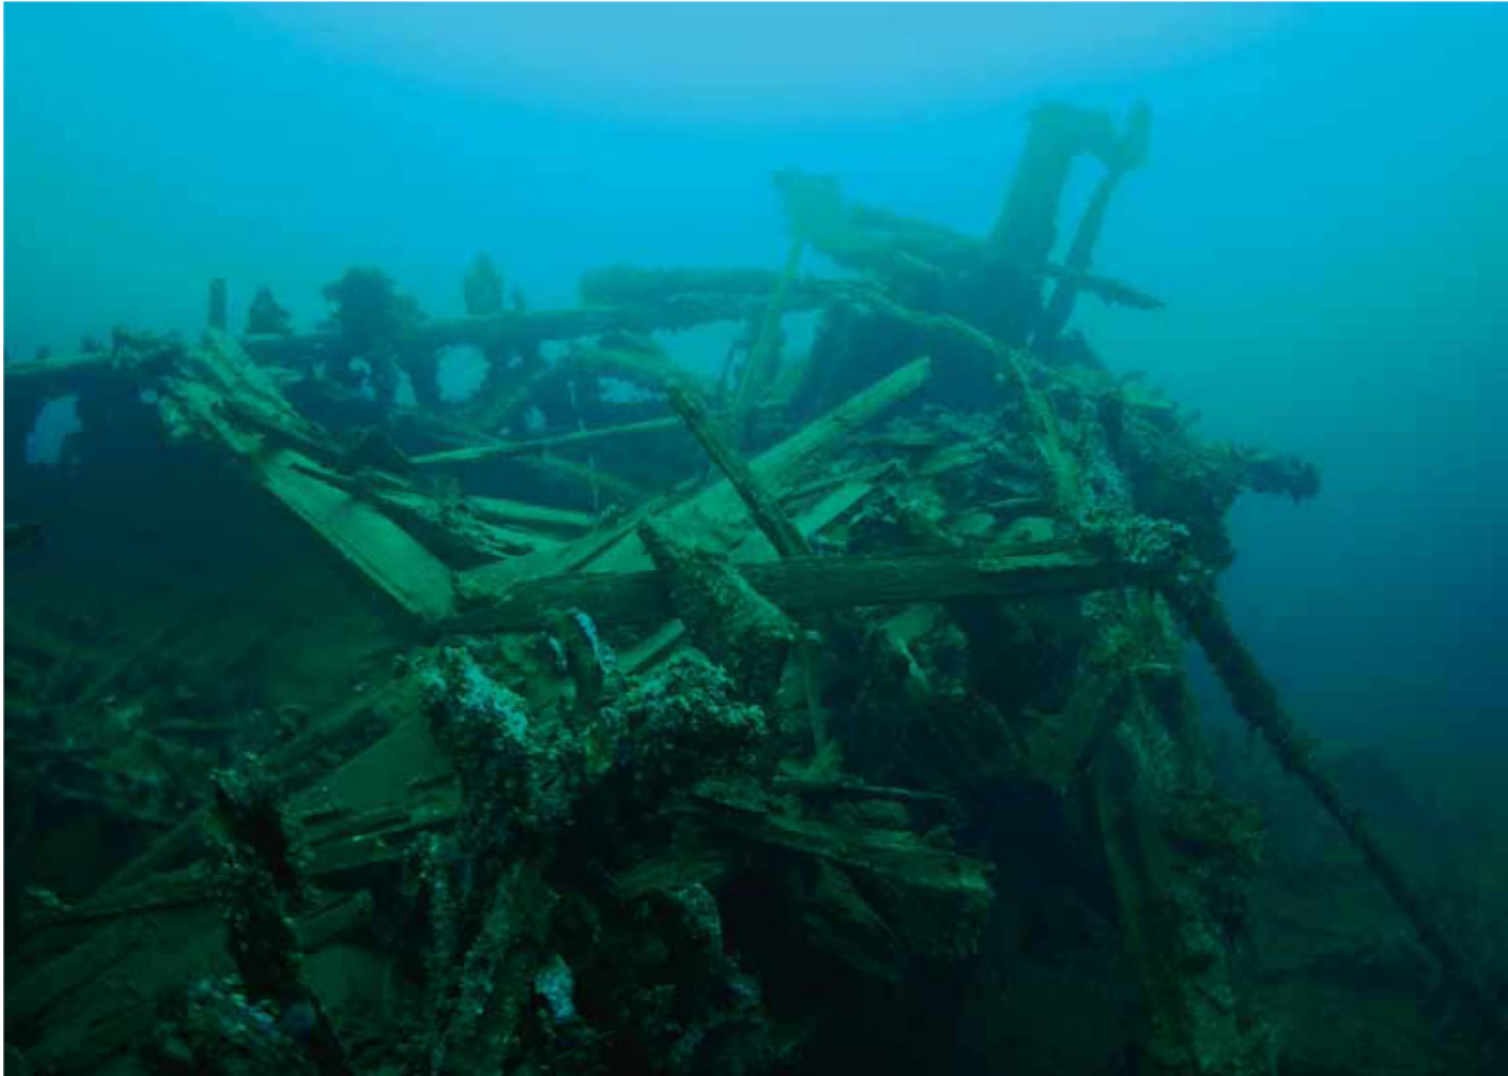
Het achterschip van de Belgica.  
Het bovendek is in slechte staat  
(foto N. Mouchart)

Vlak achter het ruim is er een dwarsbalk die over de ganse breedte van het wrak loopt. Hierna is er een houten schot dat zich eveneens over de ganse breedte uitstrekt. Dit schot is het begin van het achterschip en de vroegere accommodatie. Op dit deel blijft er nog redelijk veel hout over van het oorspronkelijke achterdek, hoewel er veel planken

naar binnen zijn gevallen. Op het bovendek liggen zware steunbalken, rollen kabel en buisvormige ijzeren objecten. Er liggen op dit dek ook resten van de bekleding van het interieur: een lichte rubberen mat met dambordpatronen. Ook op dit deel rest er niets meer van de volle houten buitenreling. Aan de bakboordzijde bevindt er zich een ijzeren ladder, waarschijnlijk afkomstig van de vroegere bovenbouw. Doordat het dek op vele plaatsen ontbreekt, kan men tot het benedendek niveau doordringen na verwijdering van de aanwezige modder.

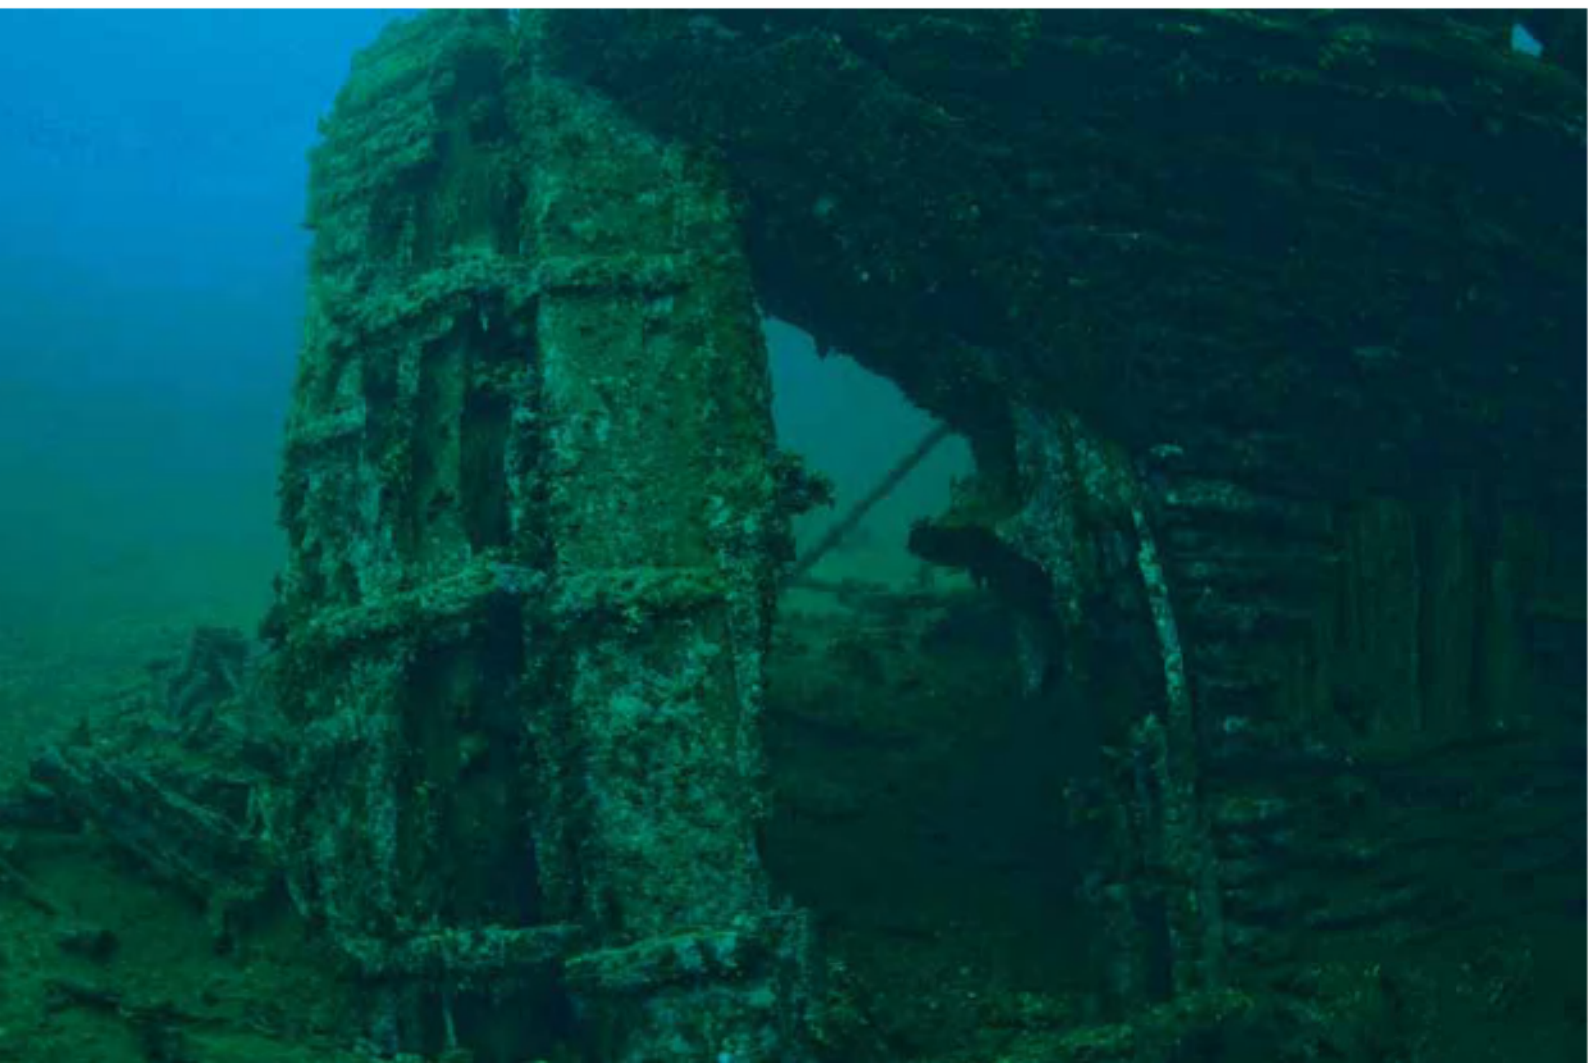
te bespeuren doordat het geheel bijna volledig met modder is gevuld. Het roer zelf meet ongeveer 5 m en bestaat uit 2 delen: een vast en een beweegbaar deel. Beide stukken hebben een breedte van ongeveer 0,8 m en een dikte van 0,2 m en zijn voorzien van ijzeren beslag en scharnieren.

Het hout is vermoedelijk eik. De blootstaande houten onderdelen vertonen beschadigingen door de *Teredo Navalis* (9), maar zijn toch nog in een goede bewaringstoestand. Het beweegbare deel van het roer staat lichtjes geheld naar bakboord. Onderaan is de beschermingsknie van het roer afgebroken en ligt vlak naast het roer. Dit is vermoedelijk gebeurd na de impact van het schip met de bodem. De top van het roer steekt ongeveer 1 m boven het achterdek uit. De meeste planken van de vlakke achtersteven zijn verdwenen. Het geheel wordt nog slechts samengehouden door de interne spanten en steunbalken. De achtersteven buigt S-vormig

Het roer gezien vanaf stuurboord  
(foto N. Mouchart)

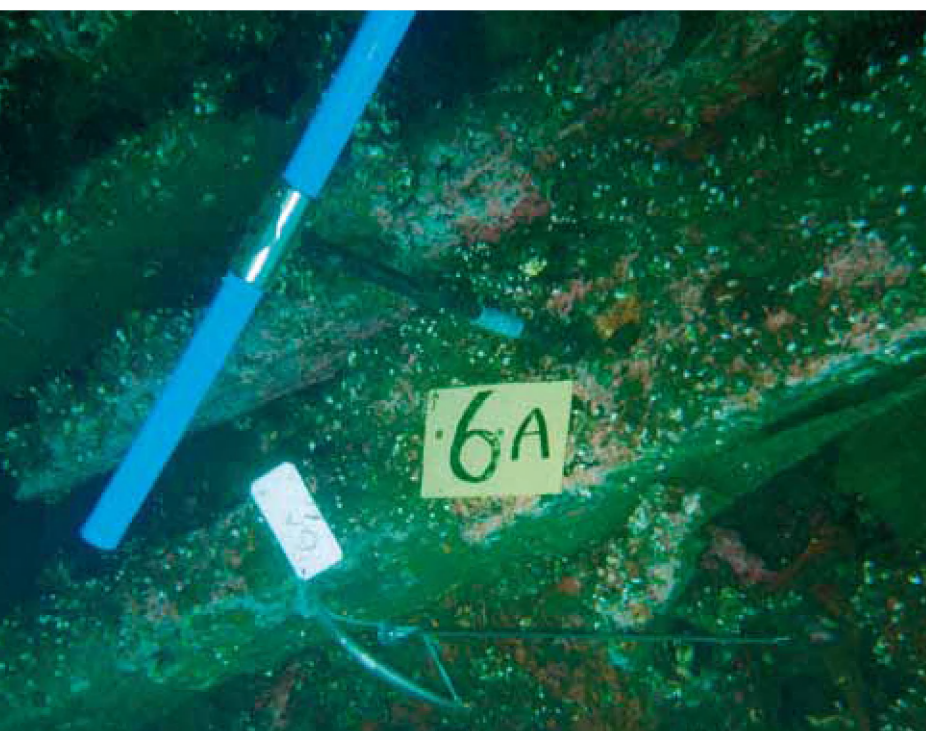
Bemonstering van het hout met behulp van een handboor, naast een merkpunt voor de pilodyn meting  
(foto T. Termote)

Binnen een straal van 20 cm rond ieder Pilodyn meting werden stalen genomen van het hout door middel van een handboor. De stalen, met een maximale lengte van 10 cm en een breedte van 0,5 cm, werden in testbuizen opgeborgen en verder geanalyseerd in het laboratorium in Kopenhagen. Ook twee stukken eikenhout werden van de site meegenomen voor röntgenonderzoek, waaruit bleek dat het hout uitvoerig was aangevallen door houtborende wormen.

door micro-organismen. Er werd vastgesteld dat de rompplanken 28 % van hun oorspronkelijke massa hadden verloren en de structurele balken ongeveer 22 %. Het verlies van de intrinsieke sterkte van het geheel bedraagt dan ook meer dan 28 % en 22 % (12). Redenen voor deze slechte bewaring zijn wellicht de helderheid van het water, de vrijstaande toestand van het wrak en de ongestoorde circulatie van water doorheen de structuur. Hierdoor zijn vele houten en ijzeren onderdelen van het wrak slechter bewaard gebleven dan oudere wrakken als bijvoorbeeld de Vasa of de Mary Rose (13). Zelfs het hout van de oudere Kolding Kogge van Denemarken had een hogere densiteit dan de Belgica.
