notitienr : WBA-N-90.123.

**Bath, dimensionering  
van de bekleding.**

projectnr : W 90.06/10.

Dienst Weg- en Waterbouw.  
Hoofdafdeling Waterbouwkunde.  
Afdeling Advies.  
J.C.P. Johanson.  
datum : 26 juni 1990.

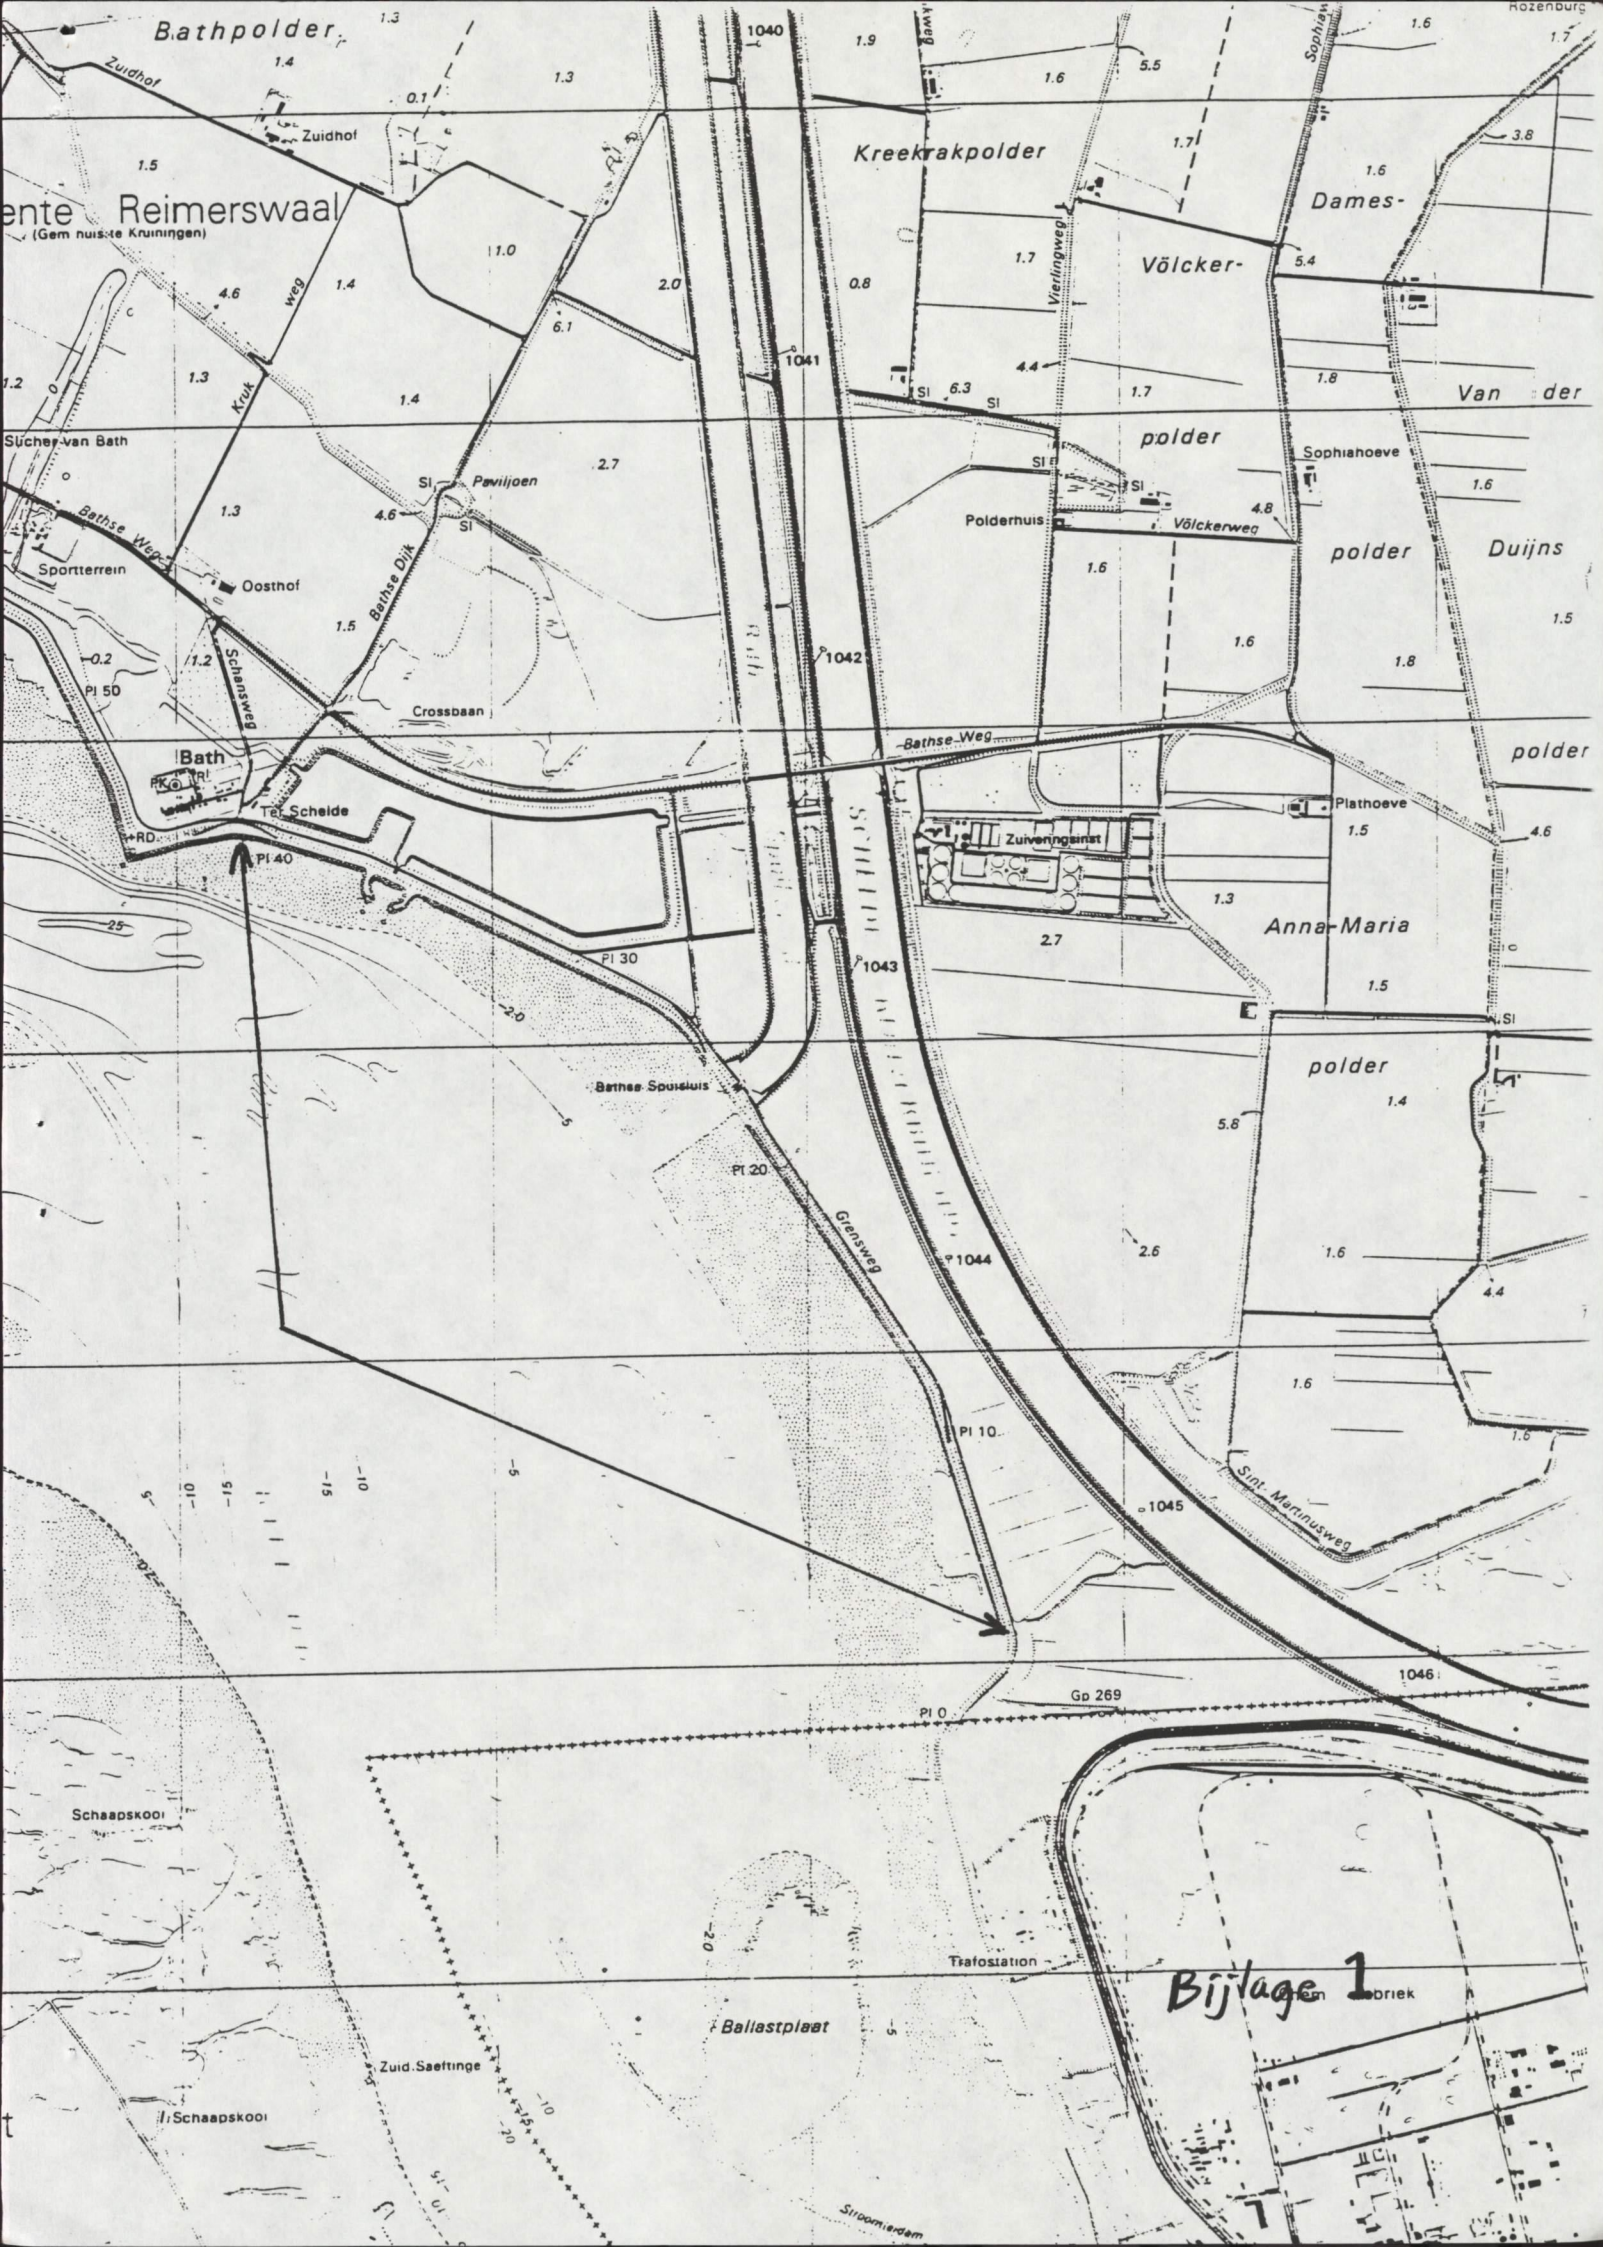
# PROFIEL 44

Tussen NAP + 1,00 m en NAP + 9,00 m ligt het buitentalud onder een helling van 1 : 4, onderbroken door een 7,00 m brede buitenberm tussen NAP + 6,00 m en NAP + 6,35 m. De teenconstructie bestaat uit een grenehouten damwand met een lengte van 1,80 m. Hier boven liggen koperslakblokken (laagdikte 0,20 m) op mijnsteen tot NAP + 2,50 m. Tussen NAP + 2,50 m en NAP + 4,50 m zijn betonblokken aangebracht met een laagdikte van 0,20 m. Deze liggen tot NAP + 3,00 m op mijnsteen, op hoger niveau liggen ze op klei. Boven NAP + 4,50 m wordt de bekleding gevormd door gras. De teenconstructie wordt beschermd door breuksteen op een zinkstuk. Zie voor situatie en dwarsprofiel bijlage 1 en 2.

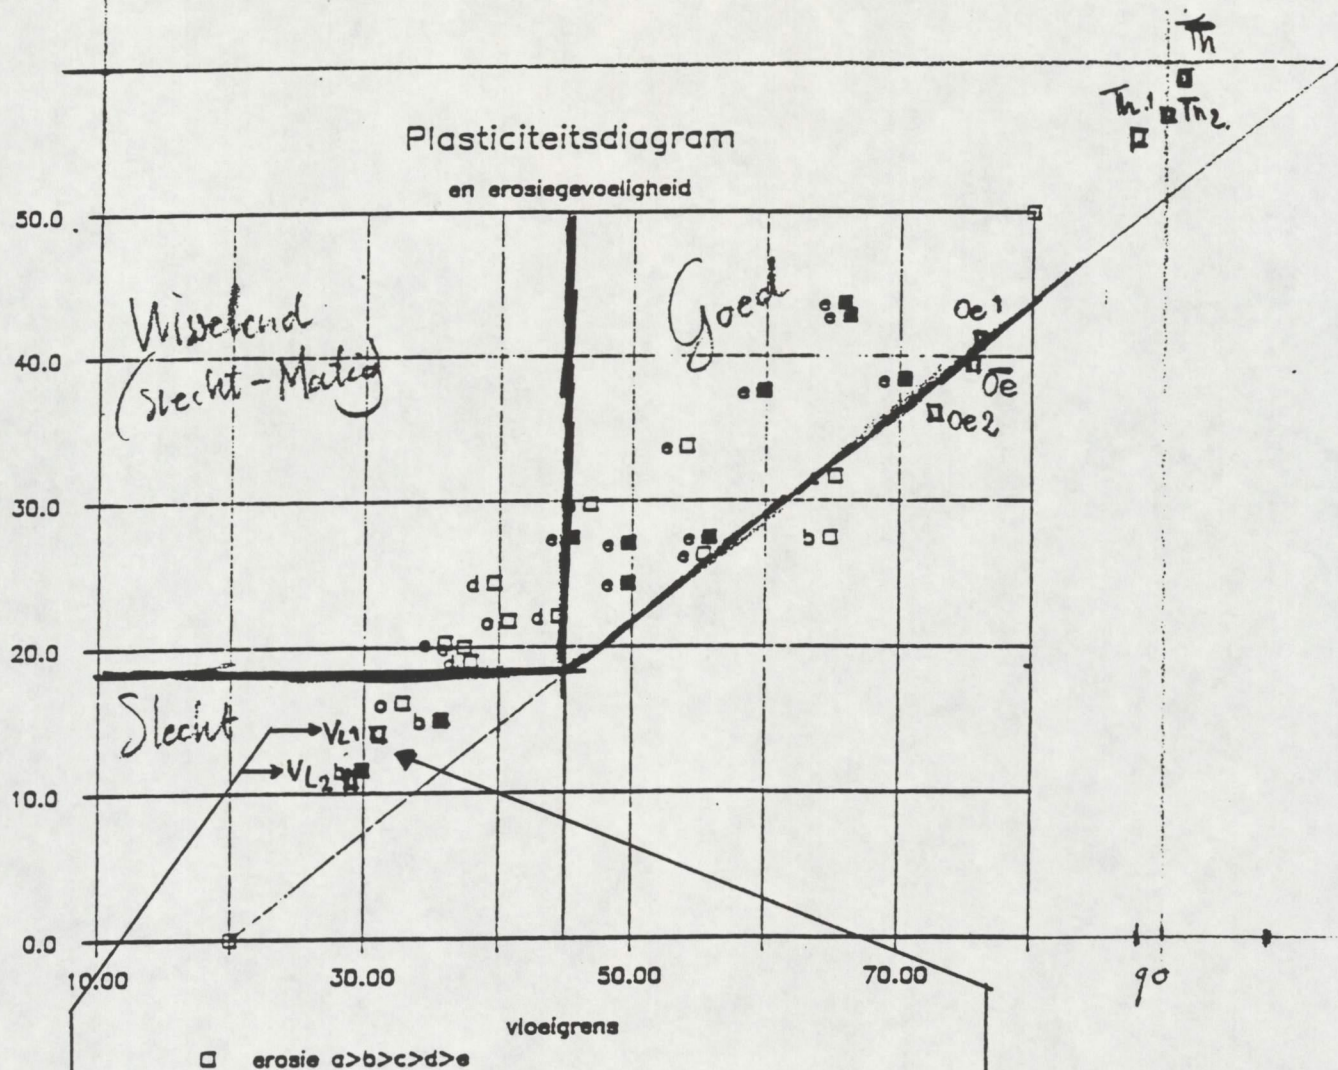
de berm en het verdere buitenbeloop. Over de kwaliteit van het toegepaste materiaal kan pas na onderzoek een definitief oordeel worden geveld. Op het eerste gezicht lijkt de kans op een goede beoordeling van het materiaal uiterst gering. Wel kan worden gesteld dat de top laag van klei verregaand is gemengd met steenachtig materiaal (breuksteen en mijnsteen). Deze verontreiniging dient in ieder geval te worden verwijderd. In hoeverre de rest van het materiaal in aanmerking komt om als kleilaag te fungeren zal uit het inmiddels in uitvoering zijnde onderzoek blijken. Bij de uitvoering van de verbeteringswerken dient een kleilaag van voldoende dikte en kwaliteit te worden aangebracht. Gezien ervaringen elders met betonblokken op klei kan worden overwogen of een geotextiel tussen de blokken en de kleilaag zinvol is. Hierbij kunnen ook de plaatselijke ervaringen een rol spelen. Volgens de huidige inzichten is een laagdikte van 0,80 m minimaal bij een bekleding van gras op klei. Een laagdikte van 1,0 m wordt reëel geacht. De kwaliteit van de klei dient te voldoen aan eisen die met behulp van de atterbergse grenzen worden weergegeven (zie bijlage 7).
