## **Advies tot reparatie dobberpaal**

**Betreft het inspecteren en repareren van een dobberpaal**

**in de voorhaven aan de Scheldezijde  
van de Middensluis  
in het  
Sluiscomplex Terneuzen**

Document nr. 4940-P-2001.0010  
in 5 bladen, met 8 Bijlages

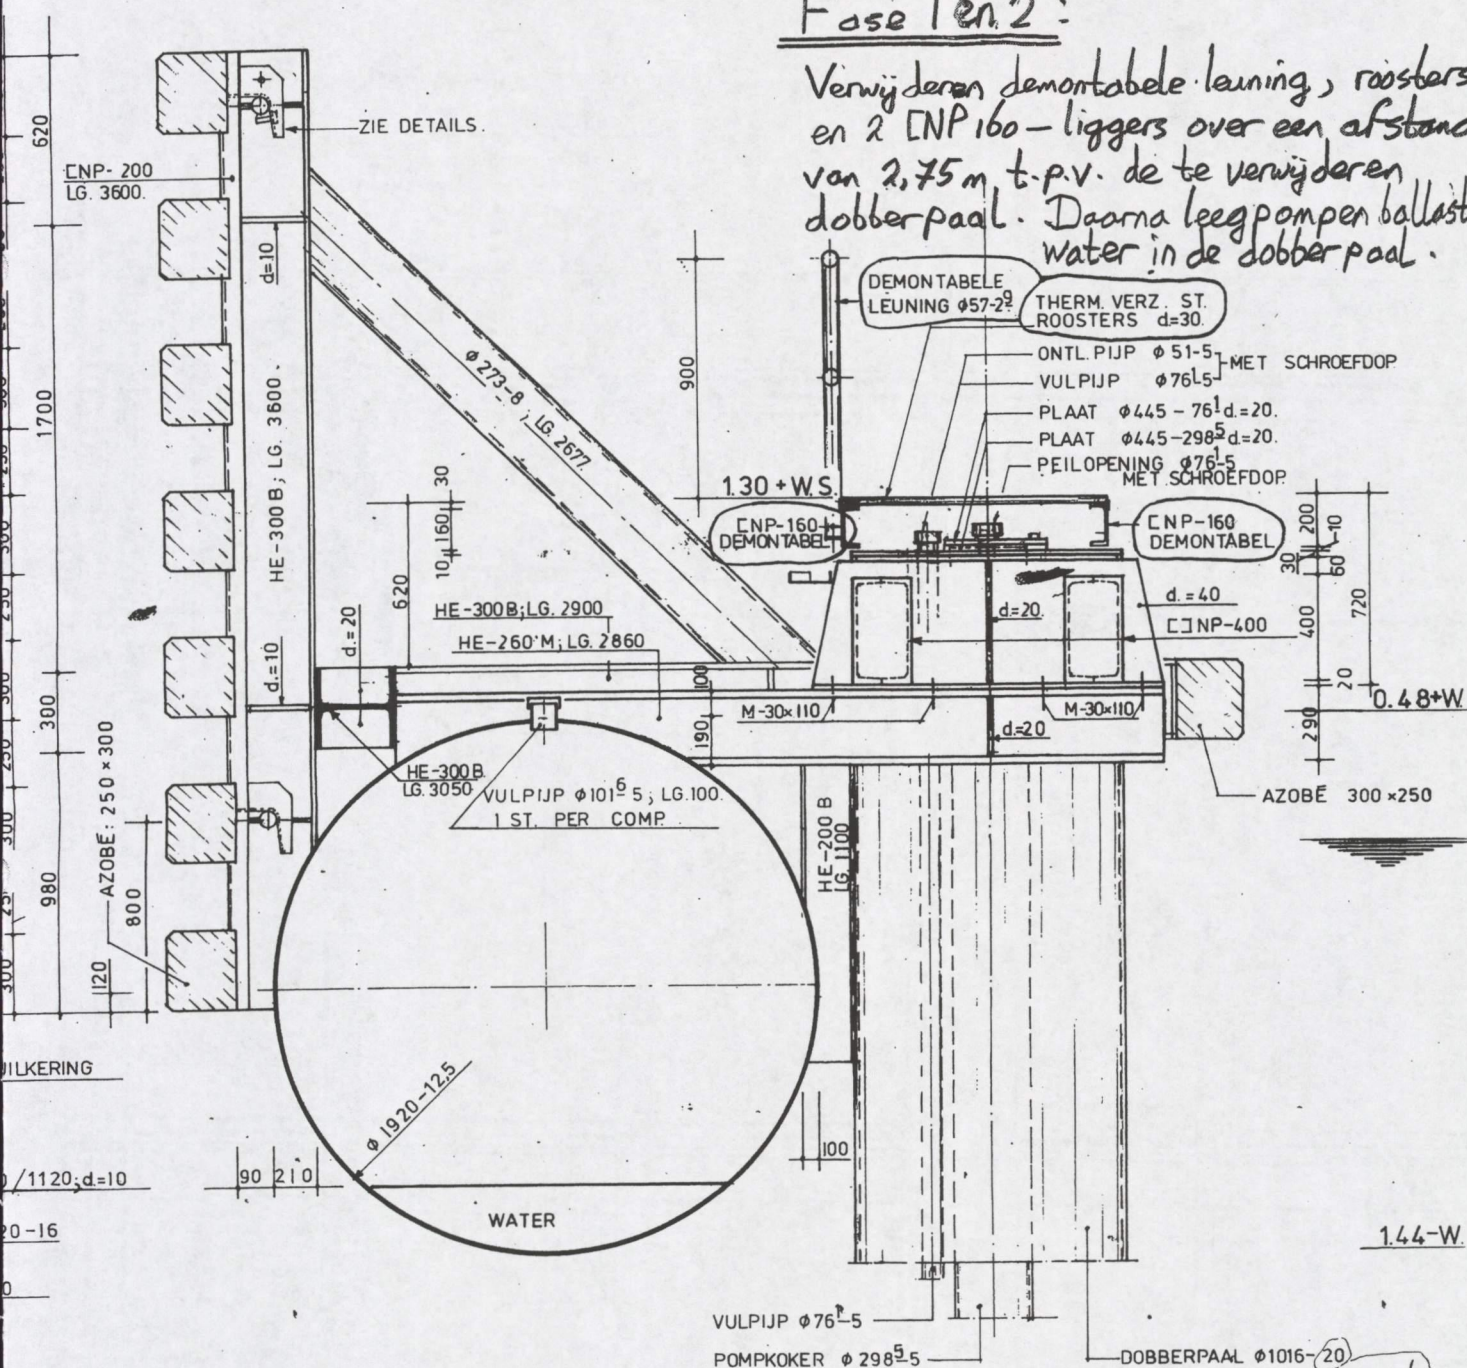
Verwijderen demontabele leuning, roosters,  
en 2 ENP 160 - liggers over een afstand  
van 2,75 m t.p.v. de te verwijderen  
dobberpaal. Daarna leegpompen ballast-  
water in de dobberpaal.

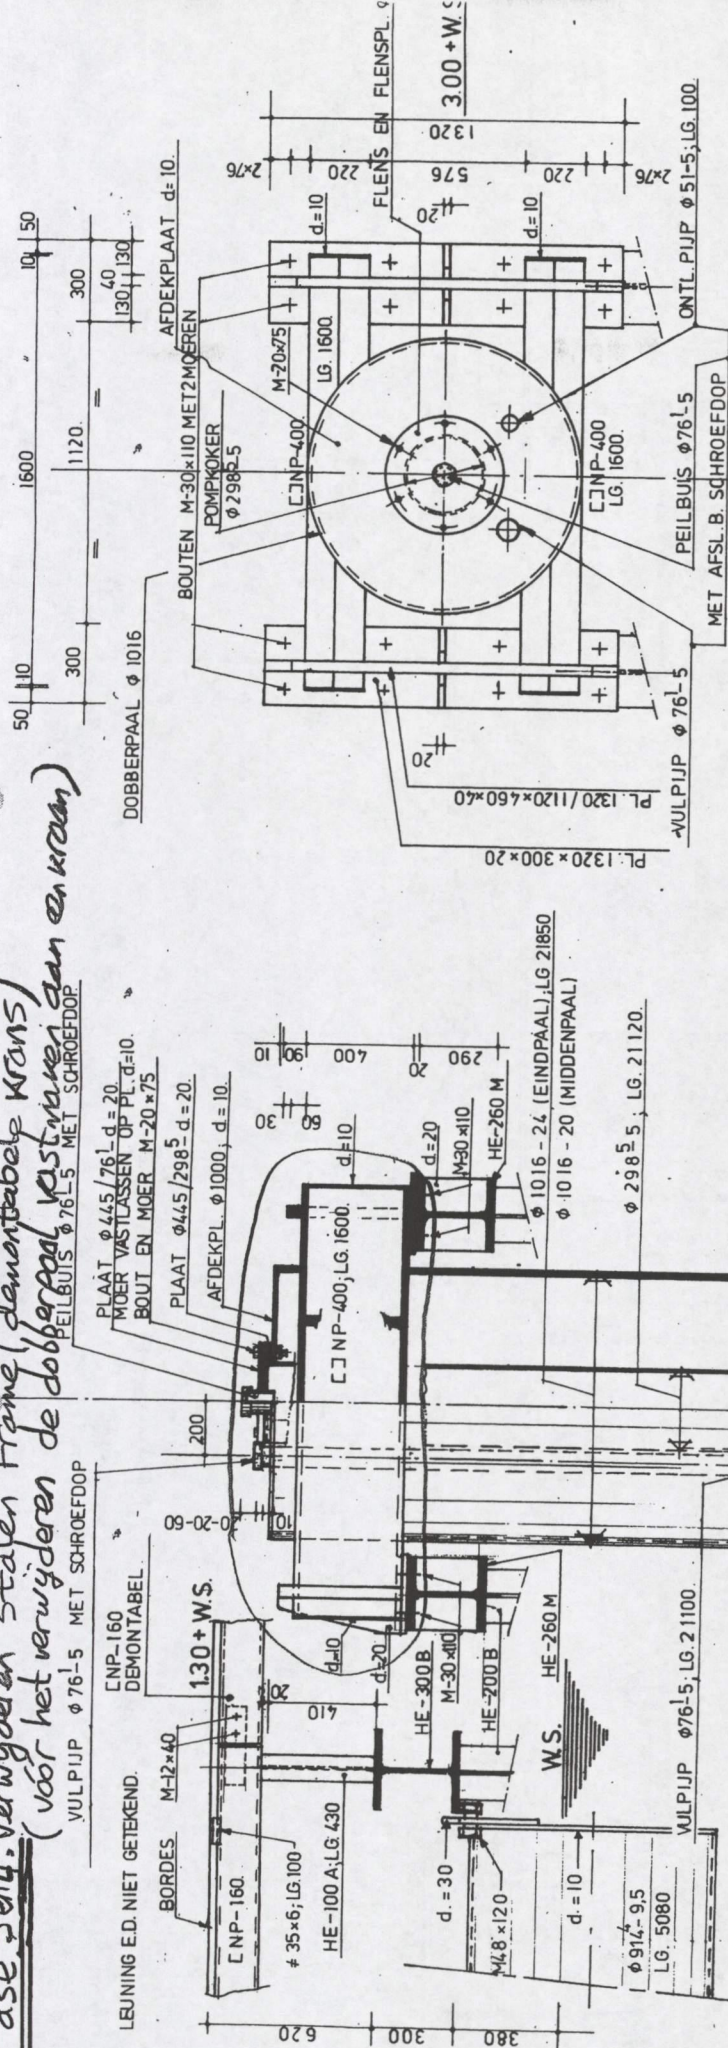
Fase 3 en 4: verwijderen stalen frame (daaruit tebekke kranen)  
(voor het verwijderen de dobbelrand vastmaken aan  
VULPIJP Ø 76-5 MET SCHROEFOP  
HEILBUIJS Ø 76-5 MET SCHROEFOP
