## **Monitoring geulwanden Westerschelde**

**2016**

Locaties Ossensisse, Zuidergat, Baalhoek, Valkenisse, Bath en Saeftinghe

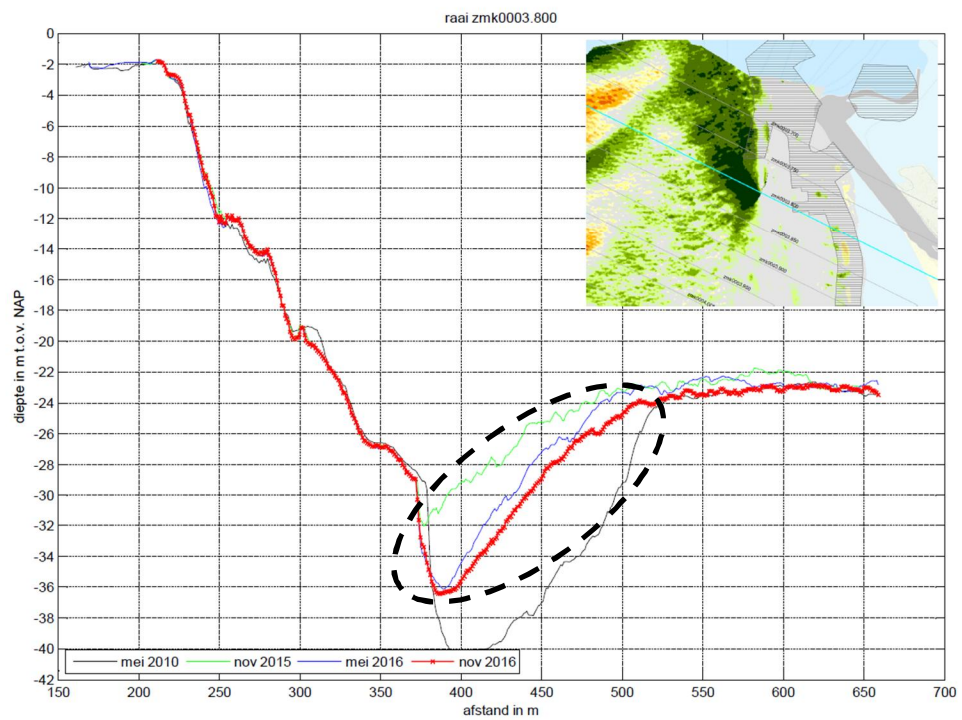
De geulwandverdediging is stabiel. Er zijn verschillende locaties waar erosie optreedt. In de stortzone SH41 zijn in 2015 en 2016 stortingen uitgevoerd. In profiel zmk 3800 is de erosie weergegeven in de put nabij de strekdam bij Ossenisse. Het volume in 2016 is fors minder dan in 2015. Zie onderstaande tabel.

profiel zmk 3800 erosie in de put nabij de strekdam

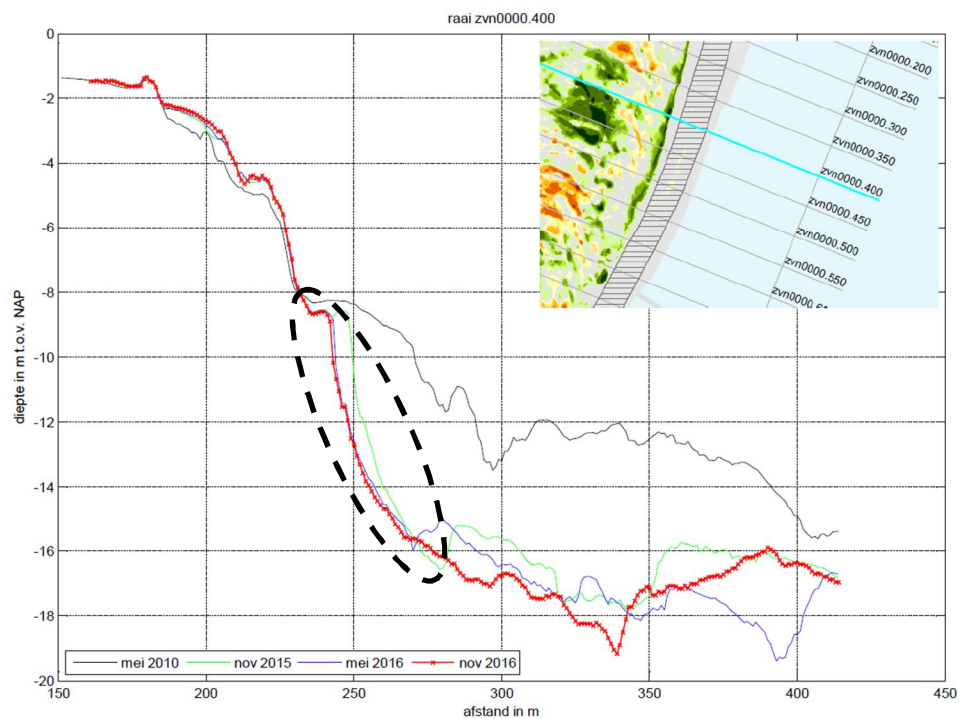
Verder naar het zuiden is een erosieve trend aanwezig. Er treedt erosie op in de zone van NAP -10 m t/m -15 m. Dit is weergegeven in profiel zvn 400.

profiel zvn 400 erosie in de zone van NAP -10 m t/m -15 m

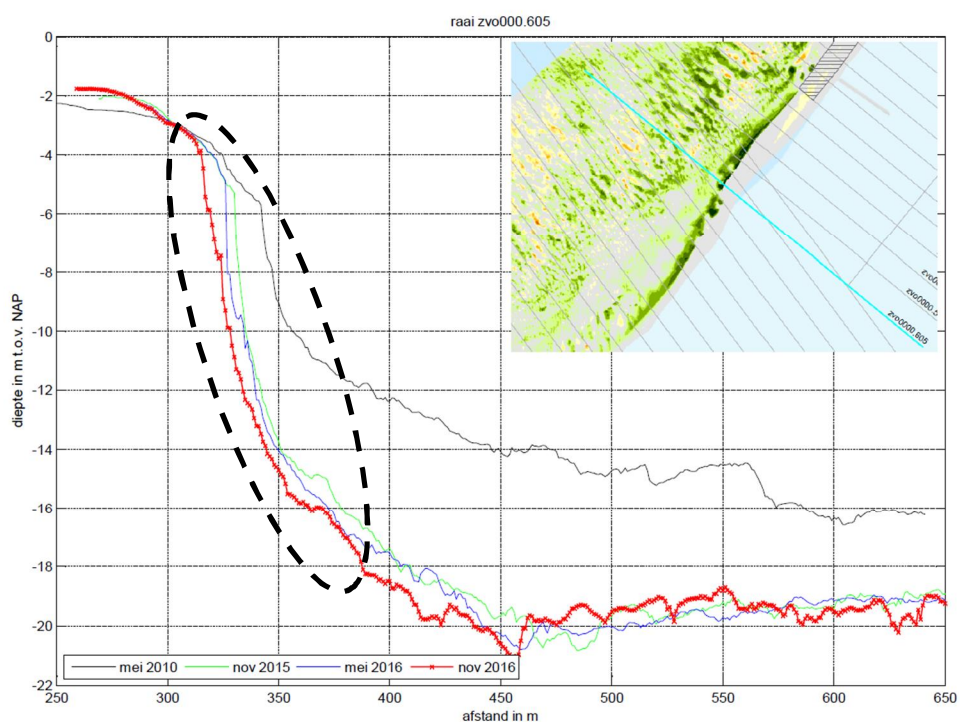
In het deel zonder geulwand verdediging is een erosieve trend aanwezig die zich nog steeds verder doorzet. Zie onderstaande profielen zvo 605 en zmm2450.

profiel zvo 605 erosie niet verdedigde geulwand profiel zmm2450

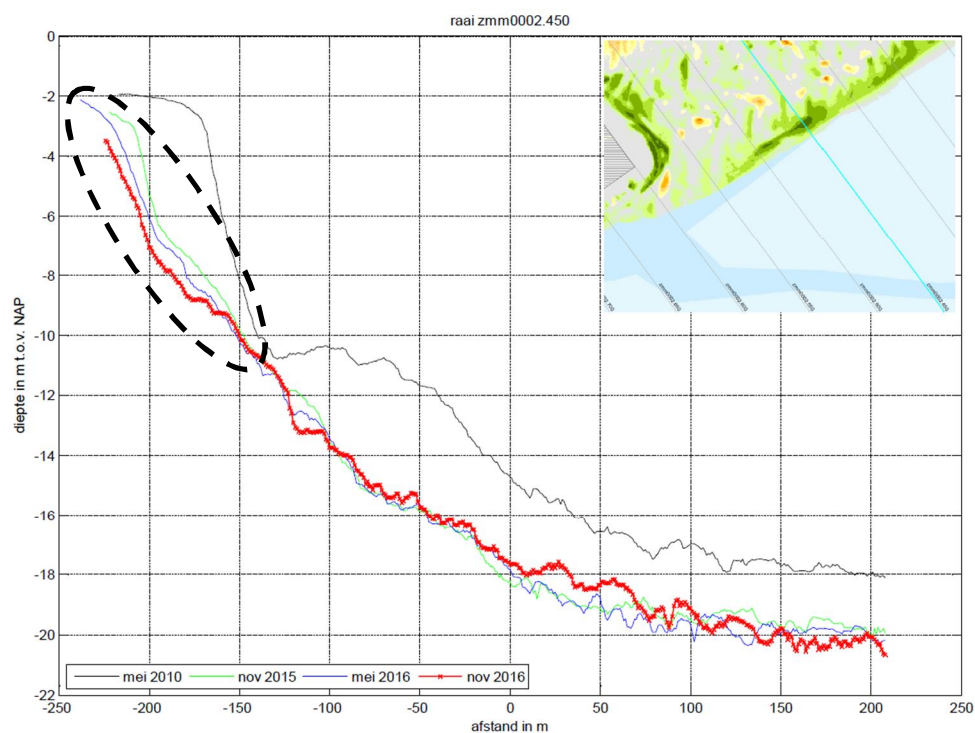
profiel zmm 2450 erosie niet verdedigde geulwand

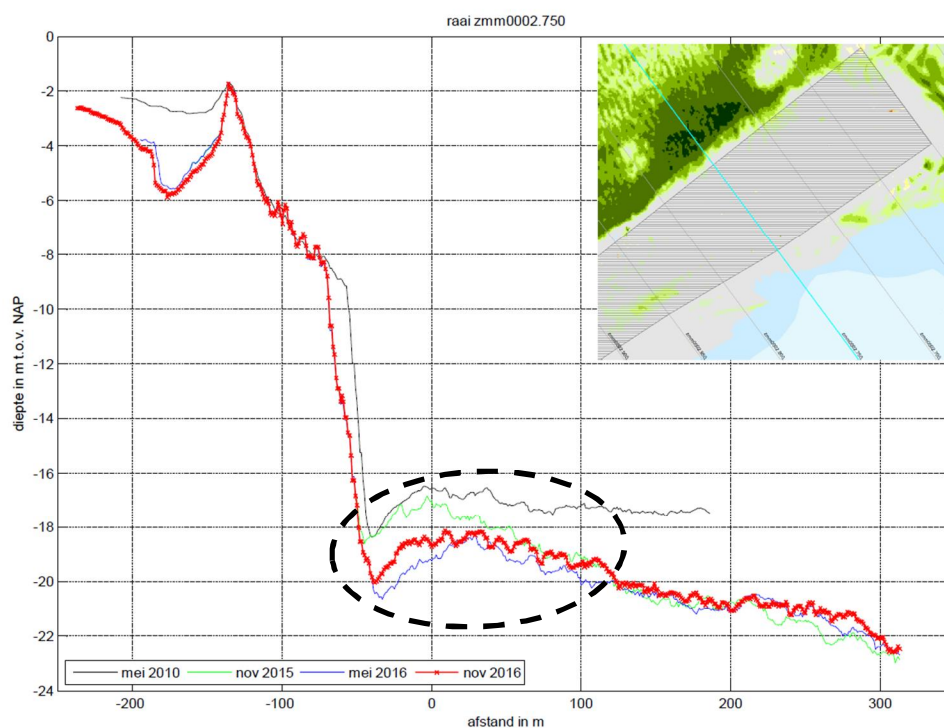
In profiel zmm 2.750 is de ontwikkeling van de suppletie in het noordelijke deel weergegeven. Na het uitvoeren van de suppletie treedt er eerst sedimentatie op waarna deze weer langzaam erodeert.

profiel zmm 2750 sedimentatie en erosie in de stortzone van de suppletie

Om de erosie van de geulwandverdediging tegen te gaan word er sinds 2014 regelmatig vrijkomend materiaal van het onderhoud baggeren onderaan de geulwand gestort. De gestorte hoeveelheden zijn weergegeven in onderstaande tabel.

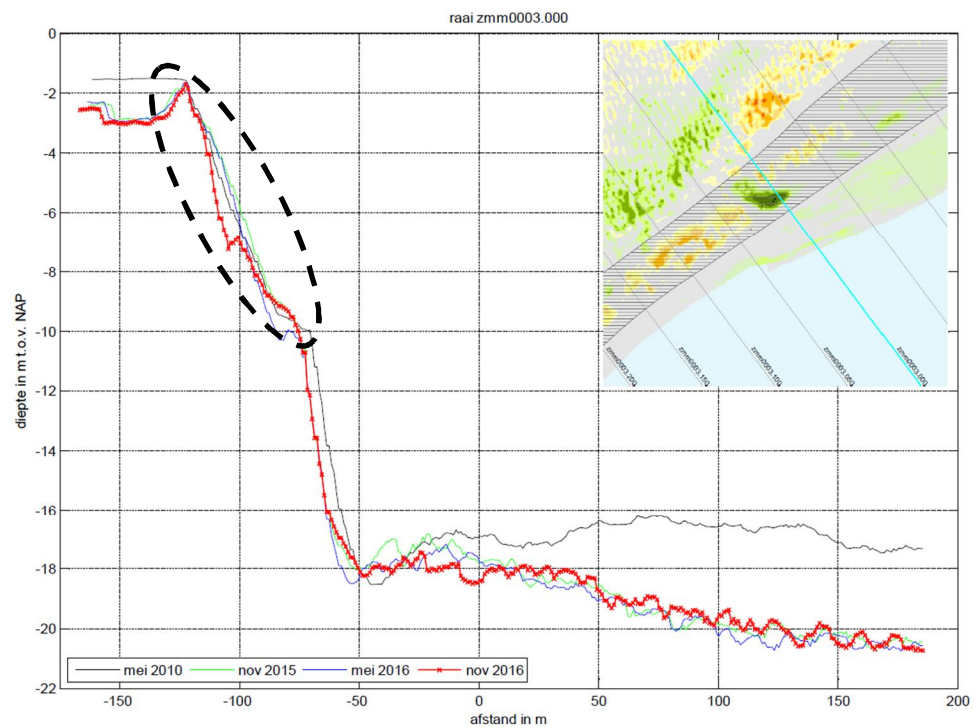
profiel zmm 3000 erosie van de geulwandverdediging

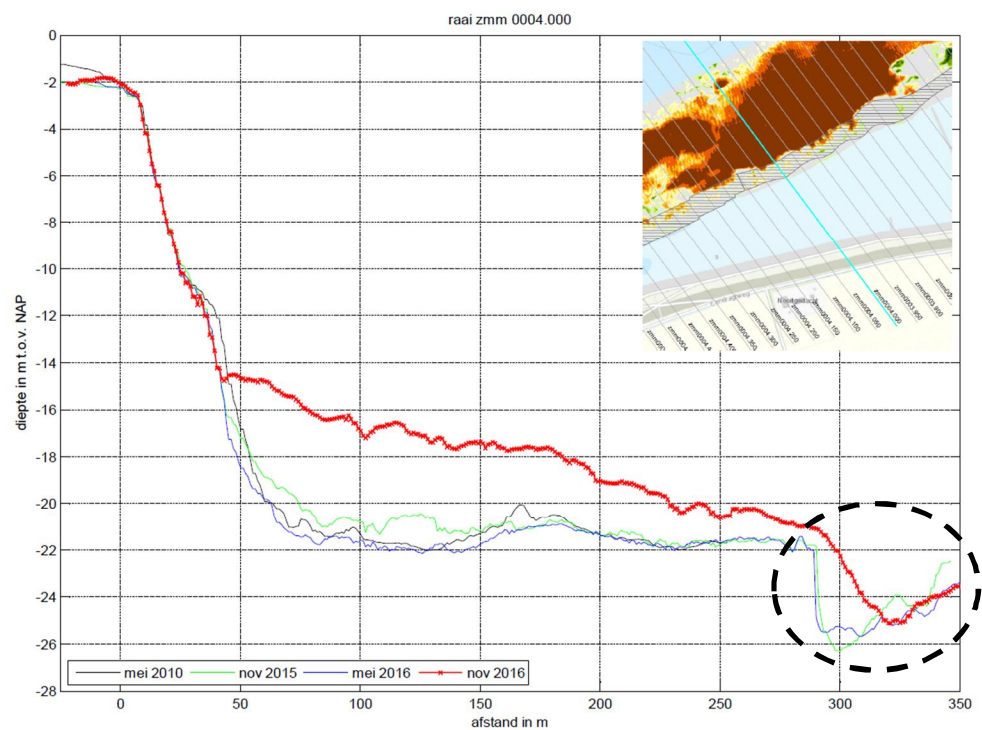
profiel zmm 4000 door de suppletie is de erosie verderop in de vaargeul niet verder ontwikkeld

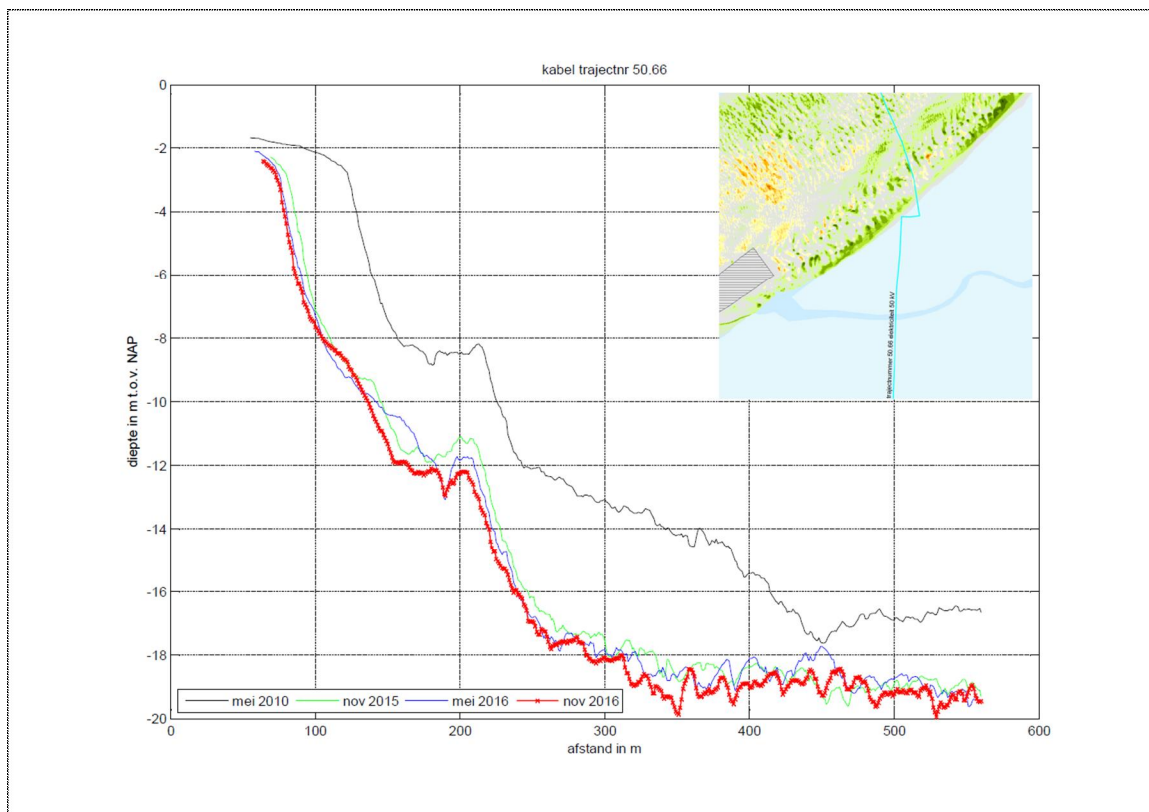
Het traject van nummer 50.66 loopt door de niet verdedigde geulwand. Hier treedt met name erosie op in de zone onder NAP -10 m. Zie profiel 50.66.

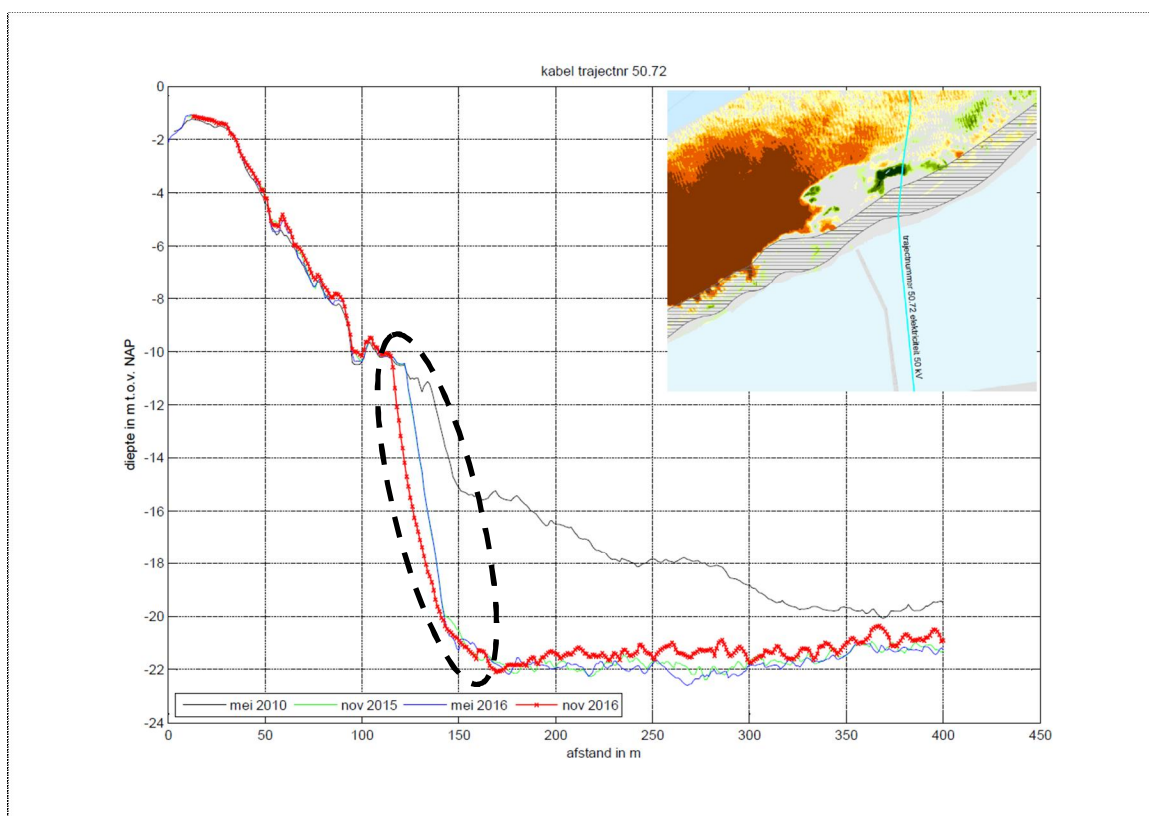
Het traject van nummer 50.72 loopt door de verdedigde geulwand. Hier is tussen mei 2016 en november 2016 een deel van de geulwand geërodeerd. Zie profiel 50.72.

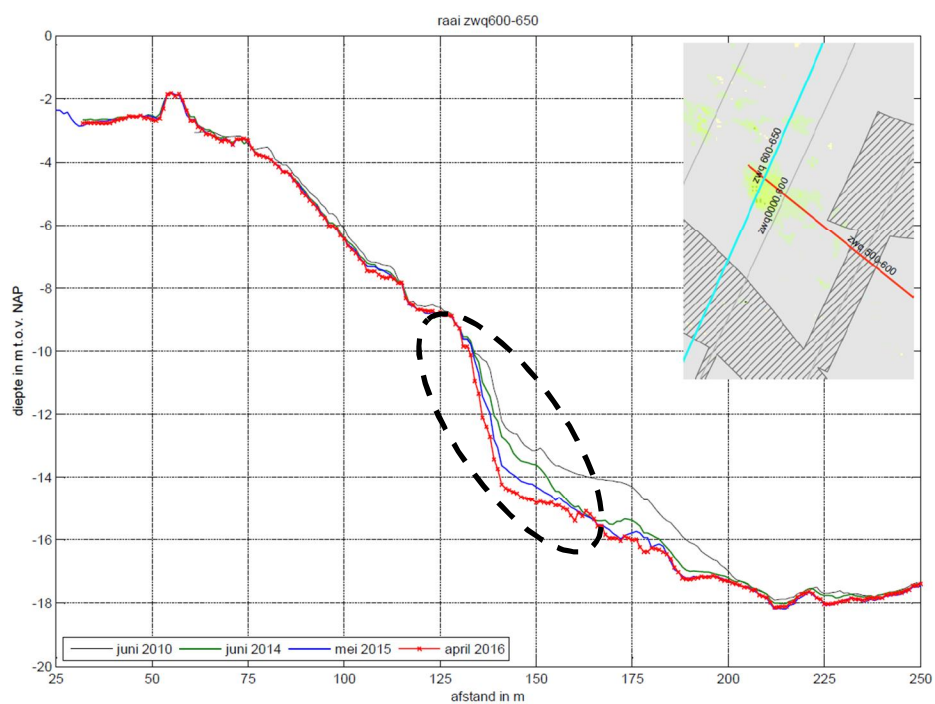
De geulwandverdediging is stabiel. Ten westen van de drempel tussen de twee geulwandverdedigingen treedt erosie op. Deze erosie is weergegeven in de profielen zwq 500-600 en zwq 600-650.

profiel zwq\_600-650 dwars op de geulwandverdediging

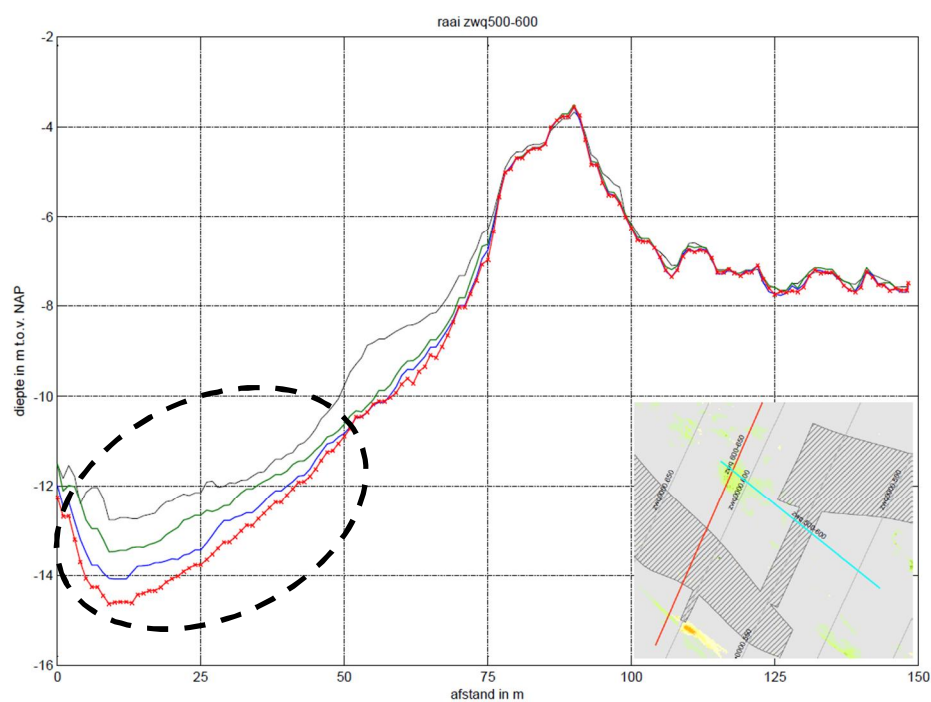
profiel zwq\_500-600 dwars op de drempel tussen geulwandverdediging

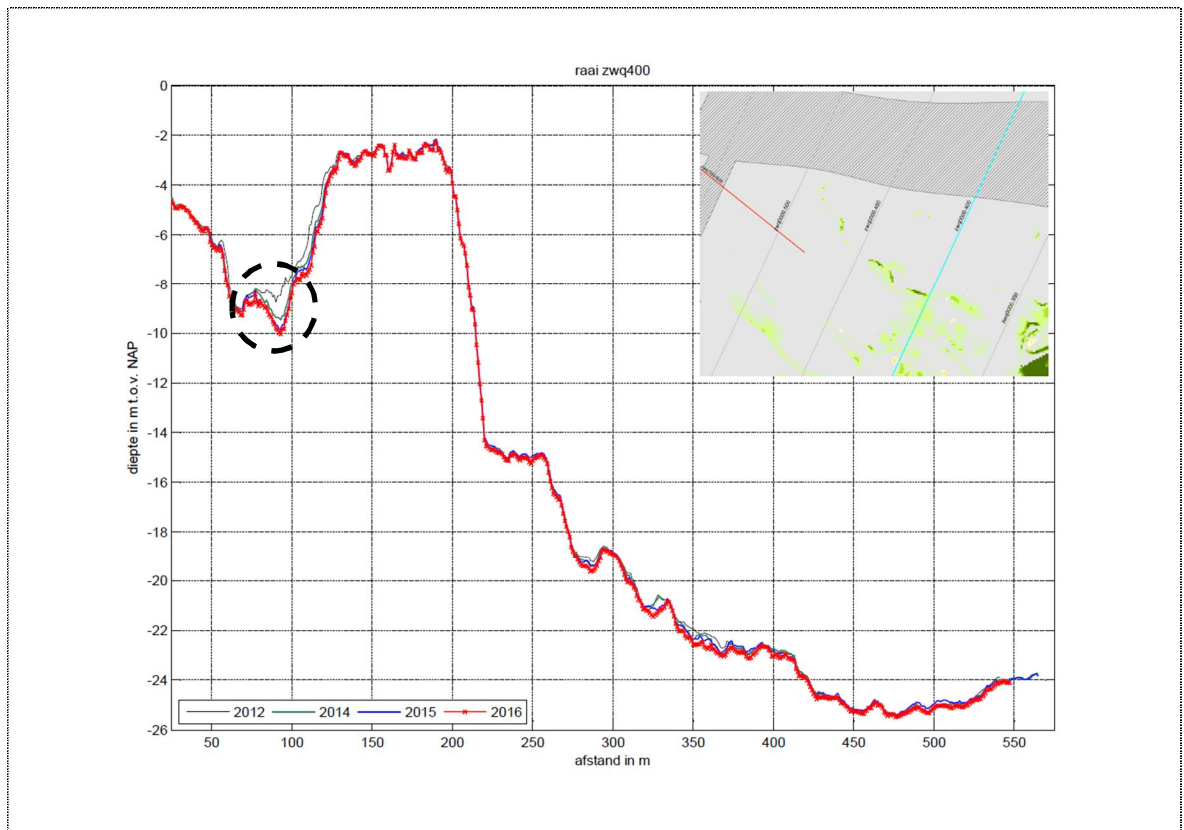
Achter de geulwandverdediging treedt erosie op dit is weergegeven in profiel zwq 400. Ter informatie is een overzicht kaart met de structuur van de bodem achter de geulwandverdediging opgenomen.

profiel zwq 400 erosie achter de geulwandverdedigng

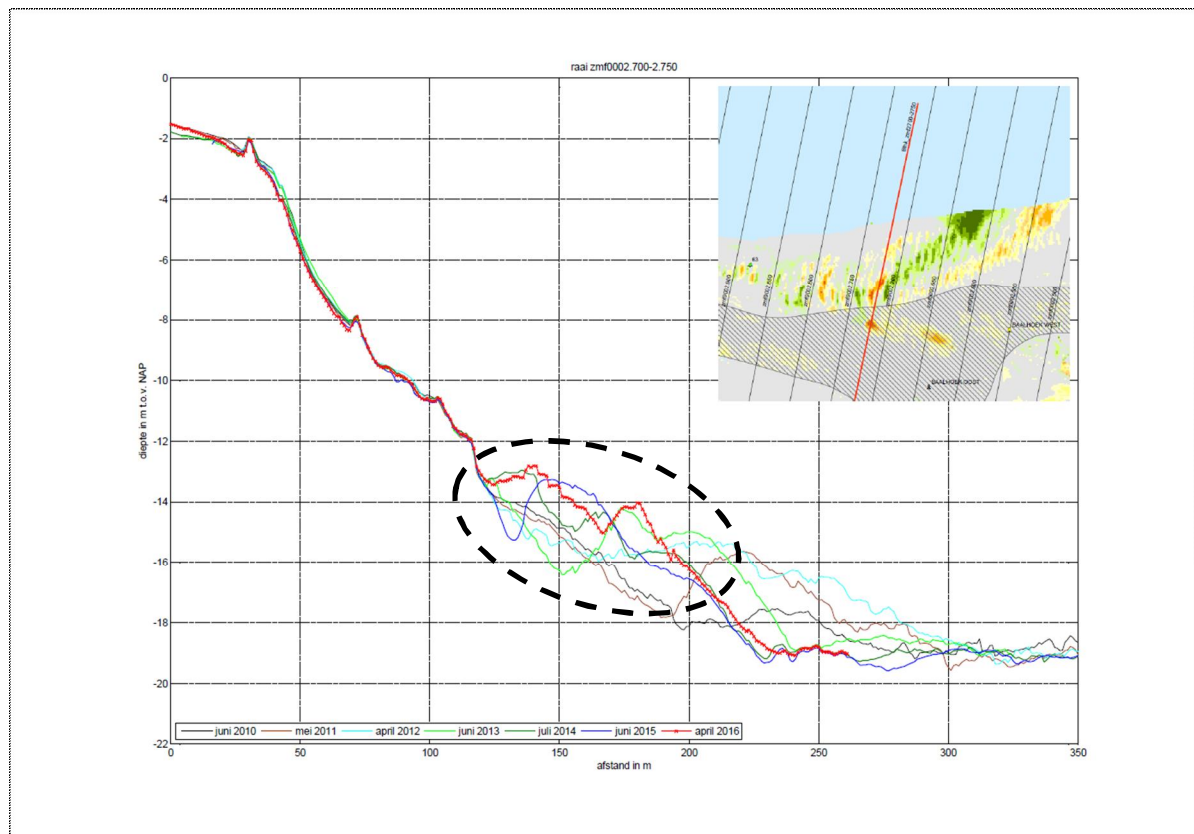
De geulwandverdediging is stabiel. In de vaargeul treedt erosie en sedimentatie op door zandgolven die zich verplaatsen. De ontwikkelingen zijn weergegeven in profiel zmf 2700-2750

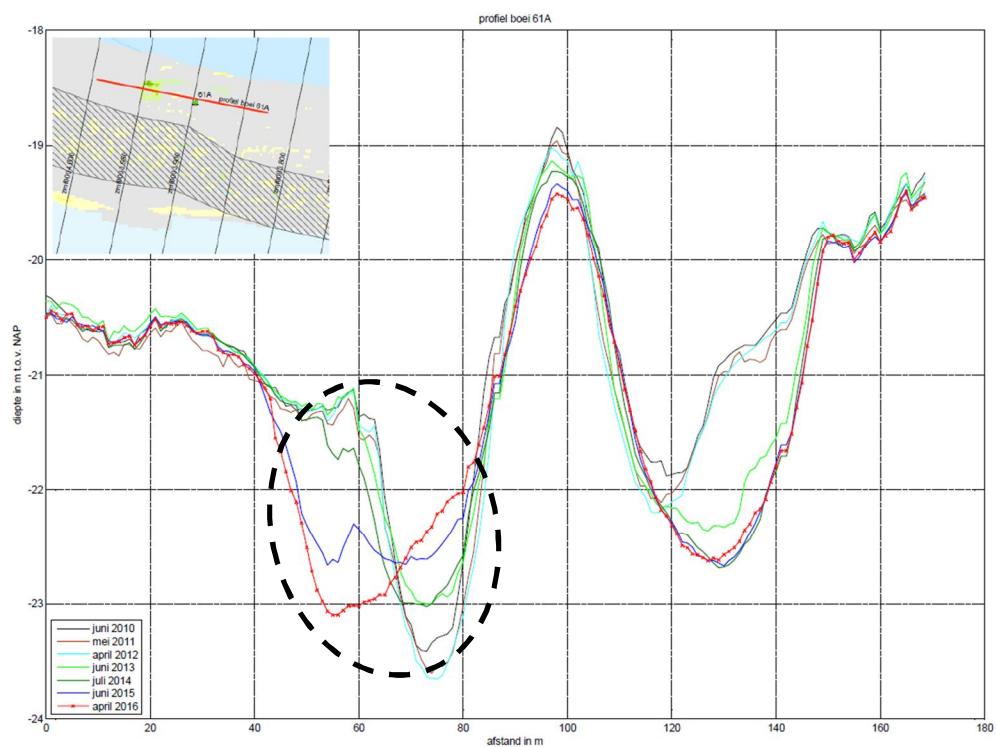
In de vaargeul treedt erosie op nabij boei 61A. De erosie is weergegeven in bovenstaand profiel boei 61A. Het profiel is in de lengterichting van de vaargeul.

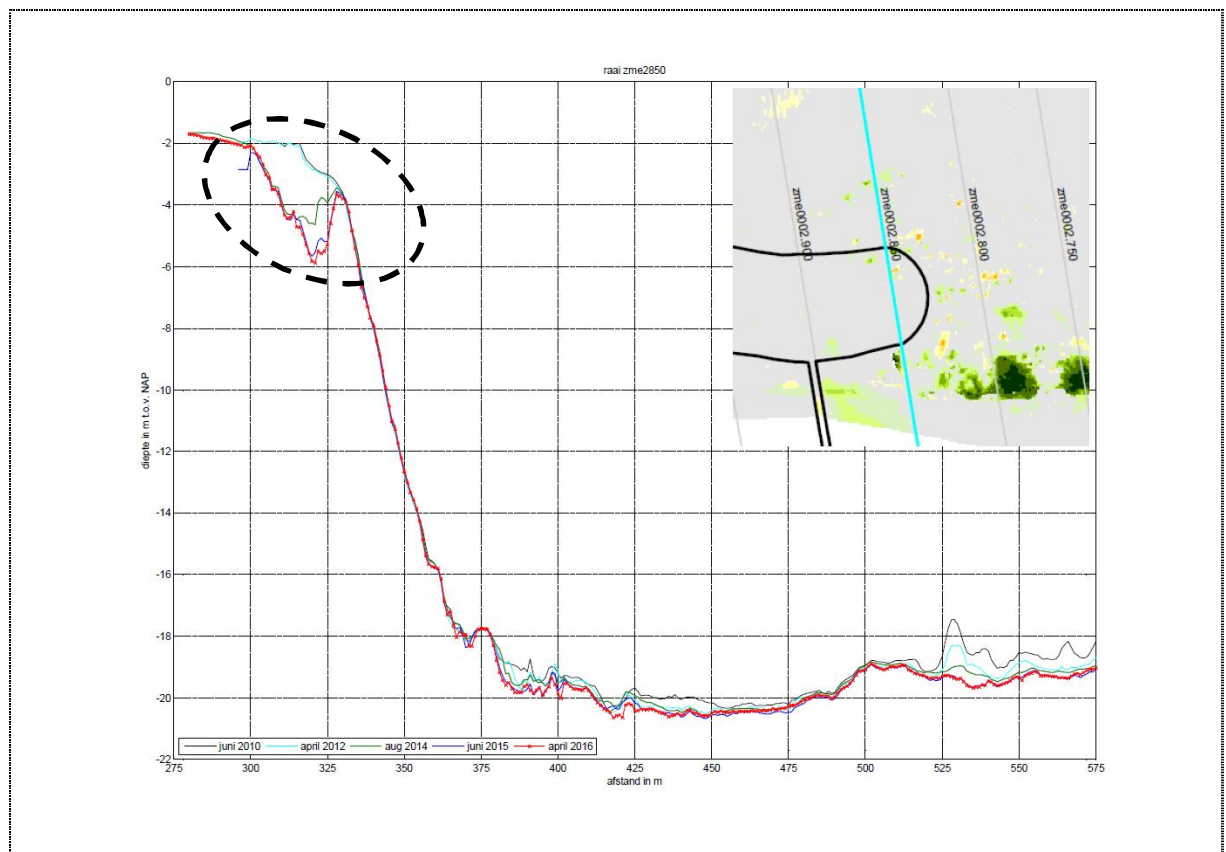
De erosie achter de geulwandverdediging is niet verder door ontwikkeld. Zie profiel zme 2850.

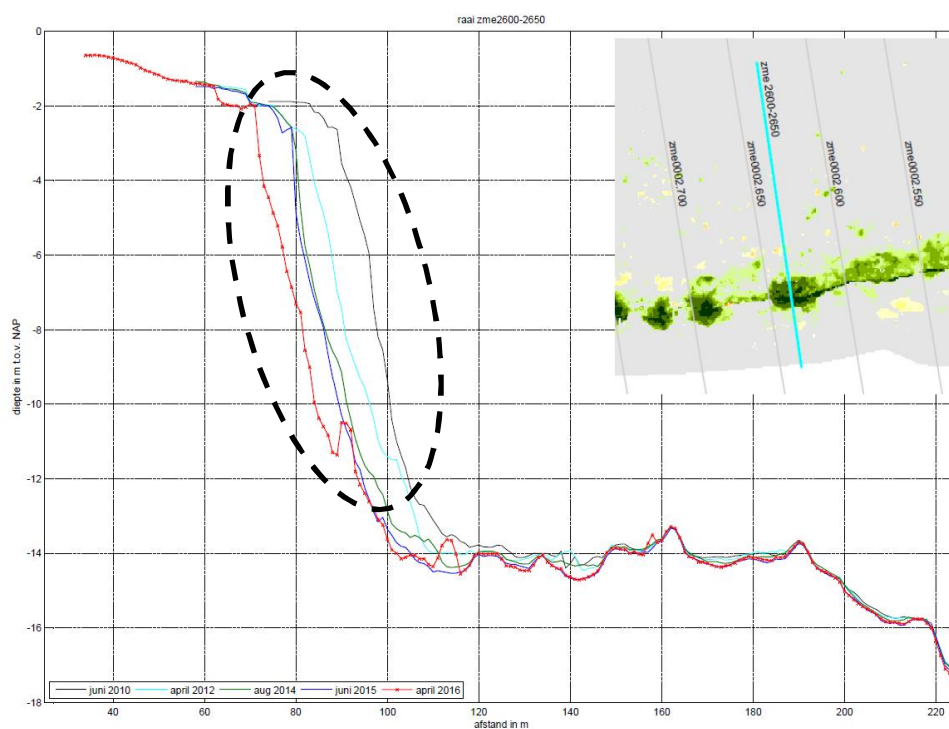
Ten oosten van de geulwandverdediging vindt erosie plaats op verschillende locaties. De erosie is weergegeven in profiel zme 2600-2650.

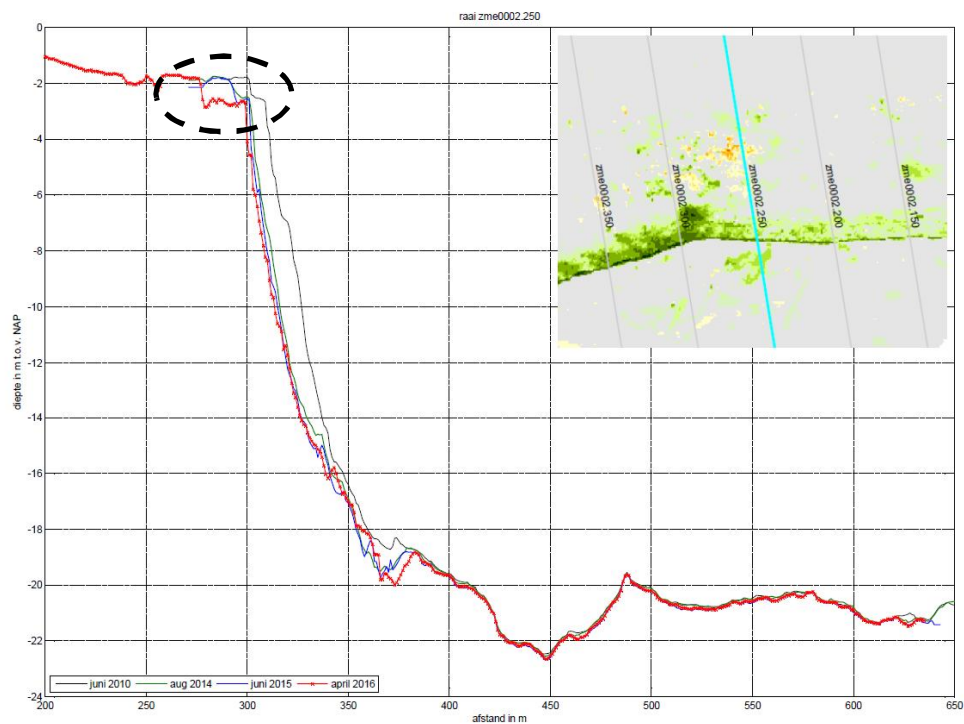
Naast erosie aan de geulwand vind er ook erosie plaats op het slik. In profiel zme 2.250 is de erosie in het gebied tussen NAP -2 m t/m -3 m weergegeven.

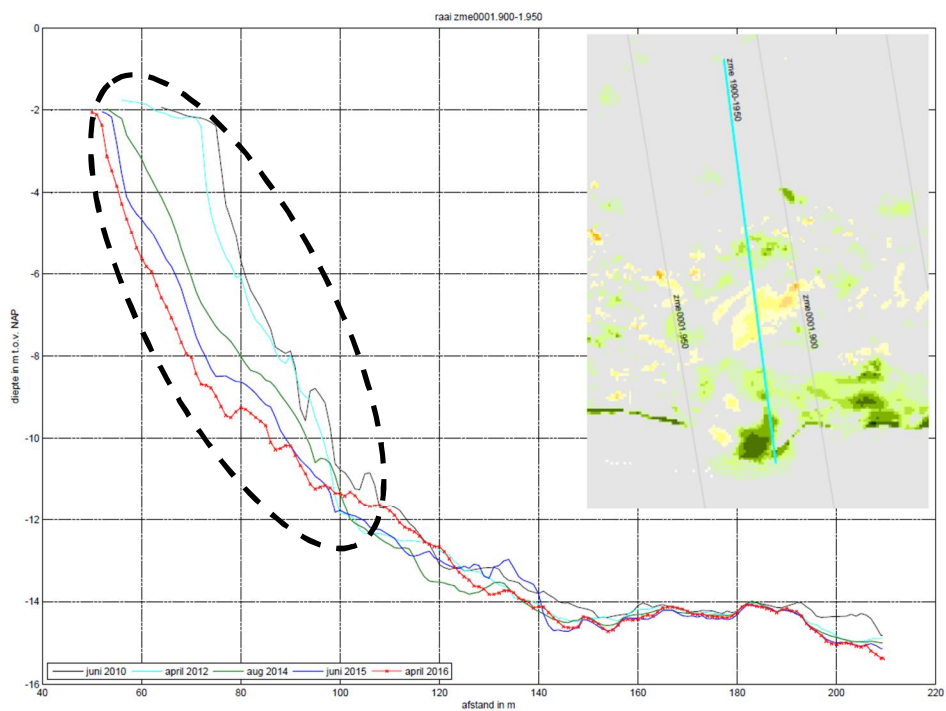
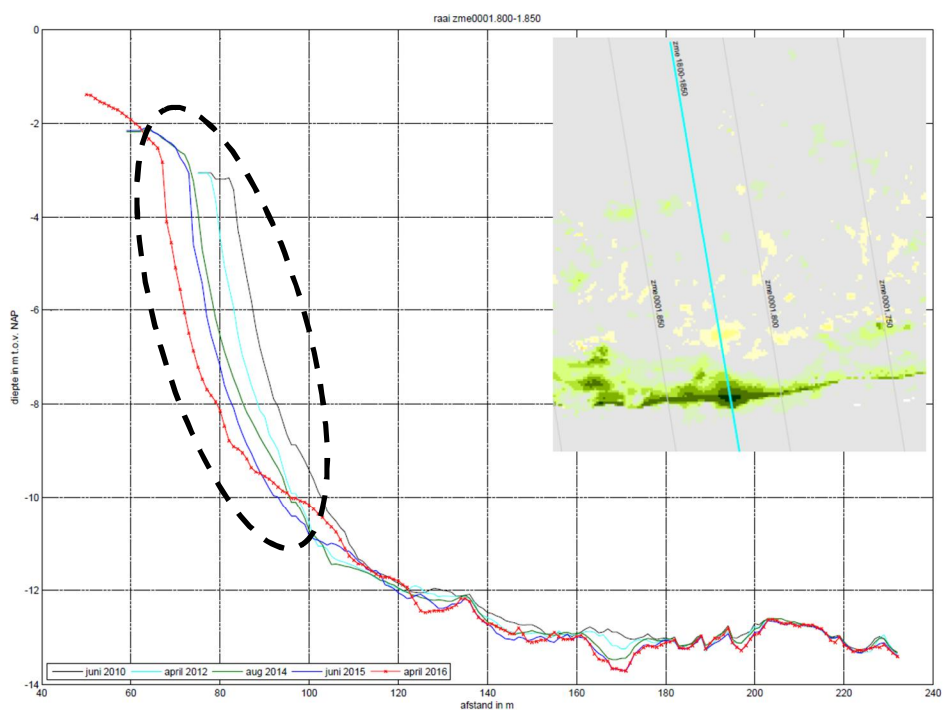
Ter hoogte van het Konijnenschor zet de trend van erosie zich voort. De ontwikkeling van de erosie in het gebied van NAP -2 m t/m -10 m is weergegeven in onderstaande profielen zme1900-1950 en zme1800-1850.

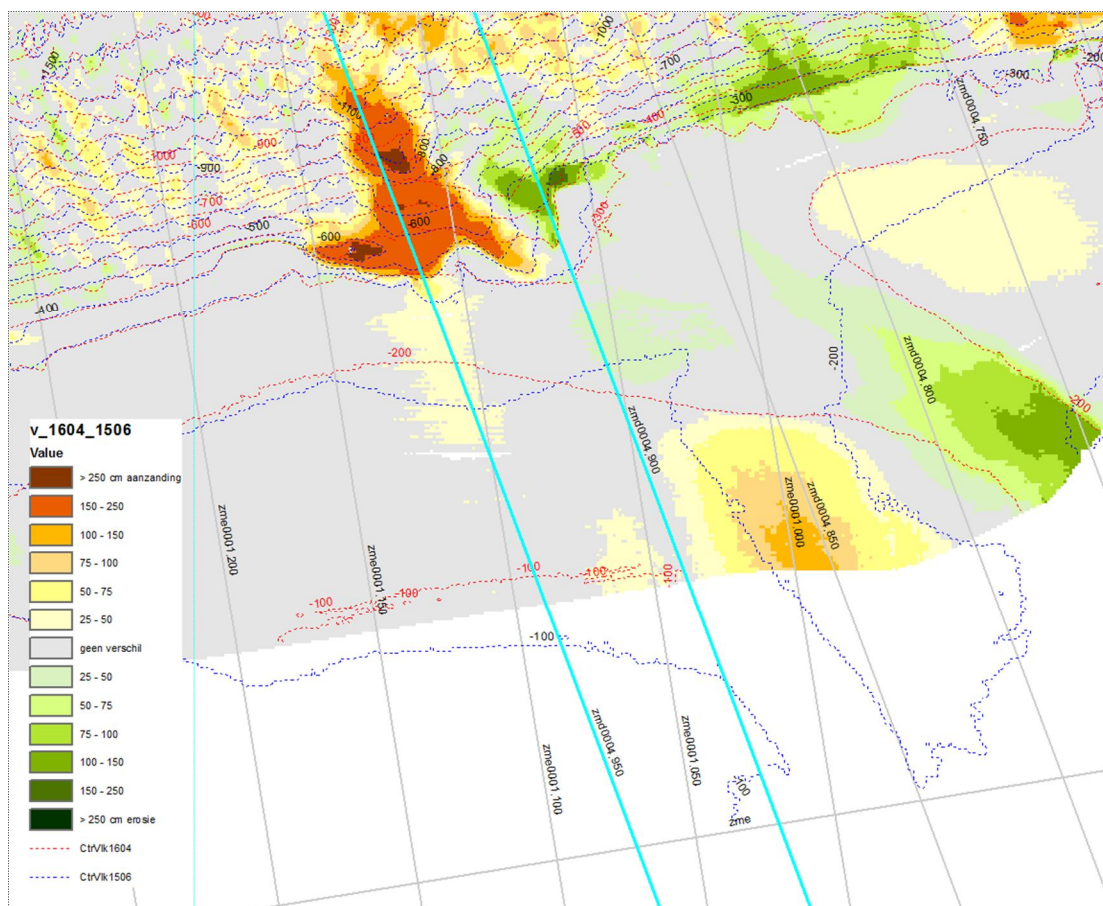
De geul uit de IJskelder is in 2016 gemigreerd naar het oosten. Dit heeft sedimentatie en erosie tot gevolg. De ontwikkelingen zijn weergegeven in onderstaande figuur waarin de contourlijnen uit 2016 en 2015 zijn weergegeven.

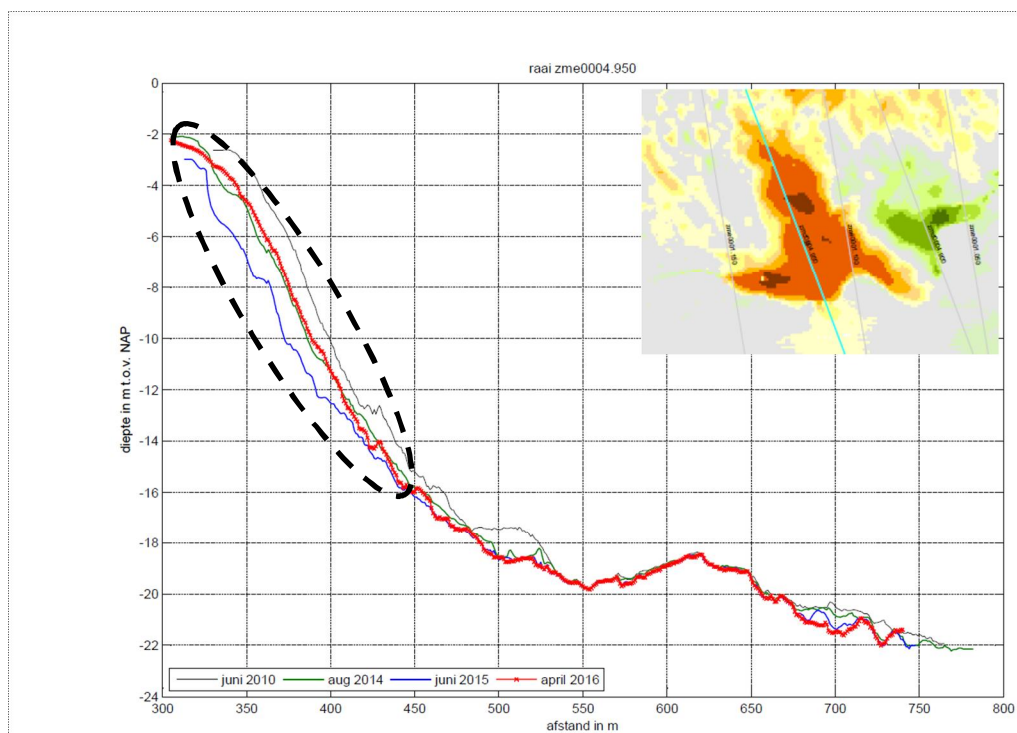
In profiel zmd 4950 is de sedimentatie van de geulwand ter hoogte van de IJskelder weergegeven.

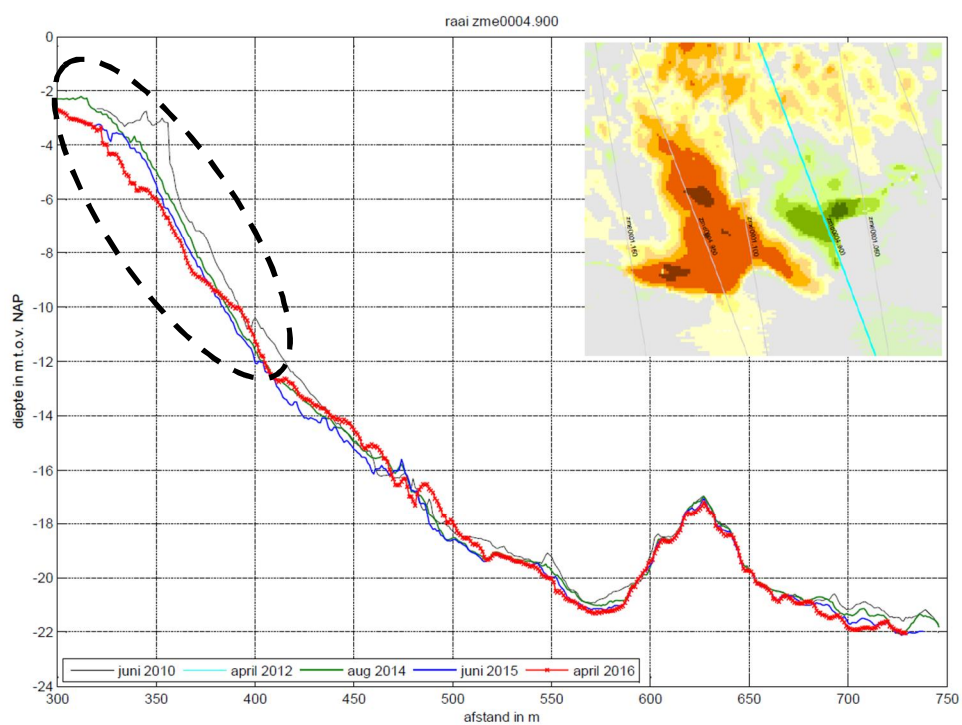
In profiel zmd 4900 is de erosie van de geulwand ter hoogte van de IJskelder weergegeven.

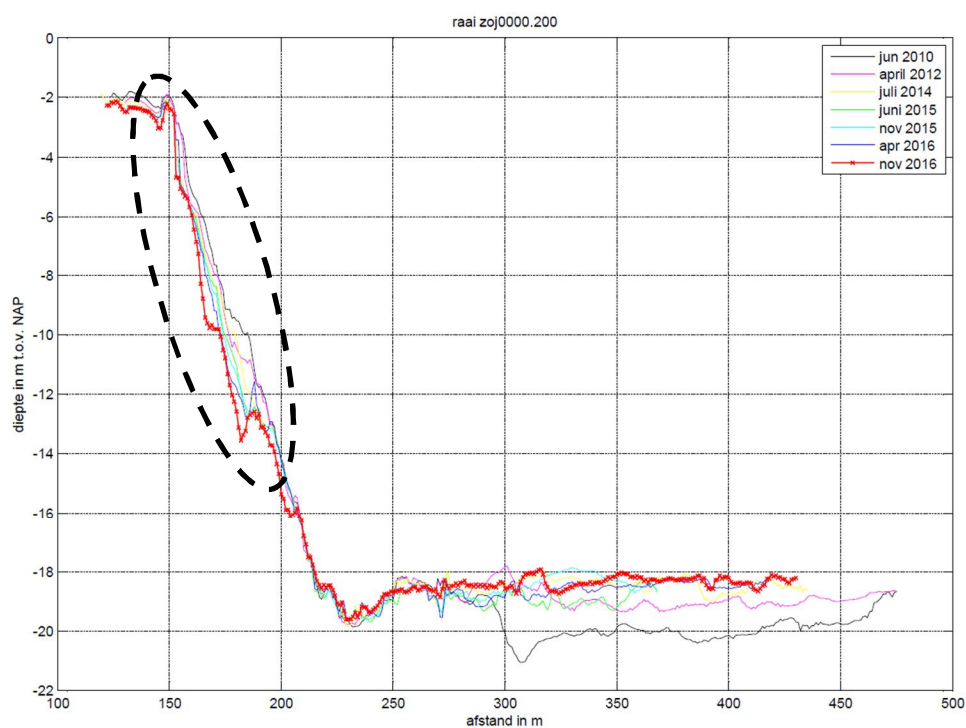
Ten westen van de geulwandverdediging vind erosie plaats in het gebied van NAP- 8m t/m -16m zie profiel zoj 200.

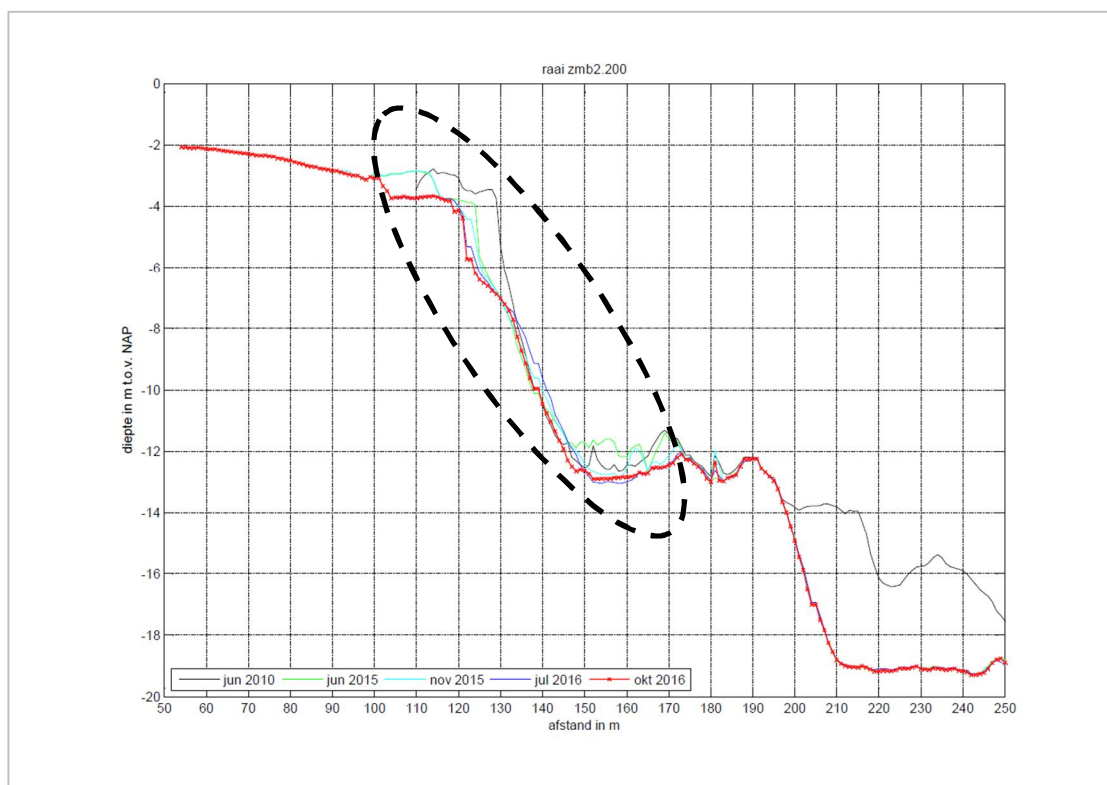
Ten noorden van de geulwandverdediging vind erosie plaats zie profiel zmb 2.200.

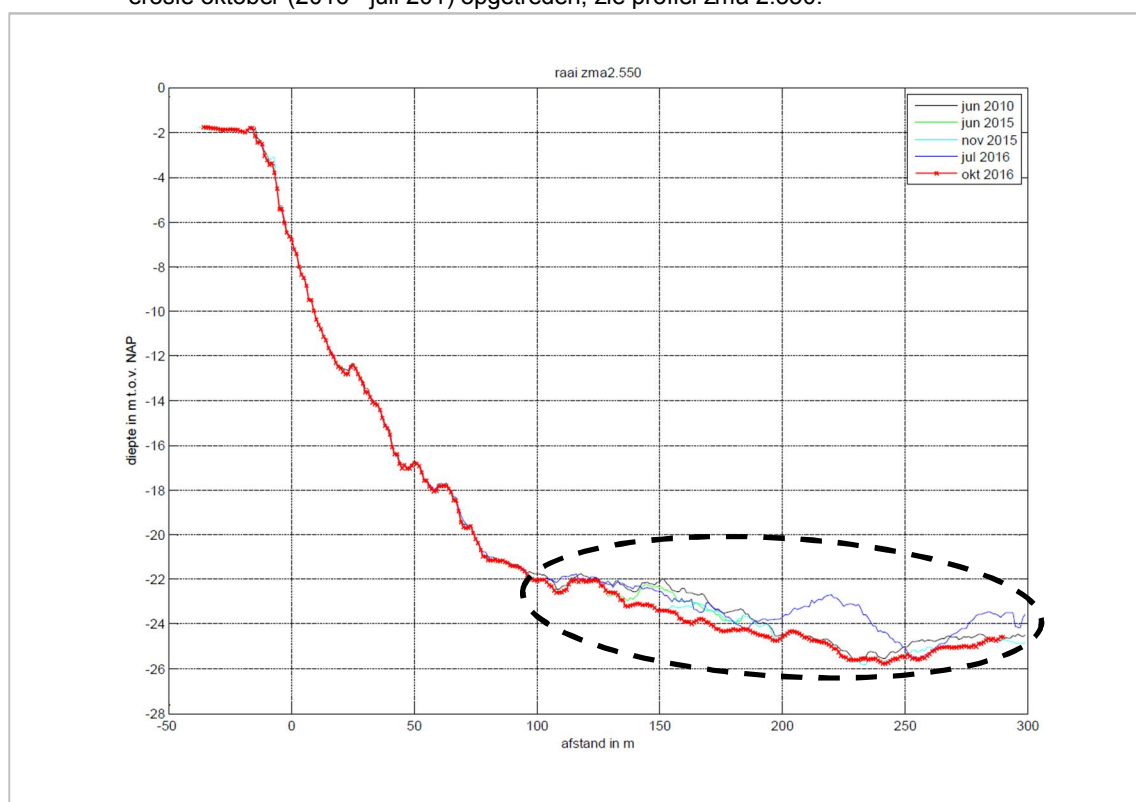
Er is geen erosie opgetreden. Na de aanpassingen in 2010 is de geulwandverdediging stabiel gebleven. In de vaargeul voor de geulwandverdediging is sedimentatie (juli 2016 – juni 2015) en erosie oktober (2016 - juli 201) opgetreden, zie profiel zma 2.550.
