Rapportage
Archeologische
Monumentenzorg

262

Vergaan maar niet verdwenen

*Verkennd onderzoek naar scheepswrakken BZN 19 en
BZN 20 in de Waddenzee (Gemeente Texel)*

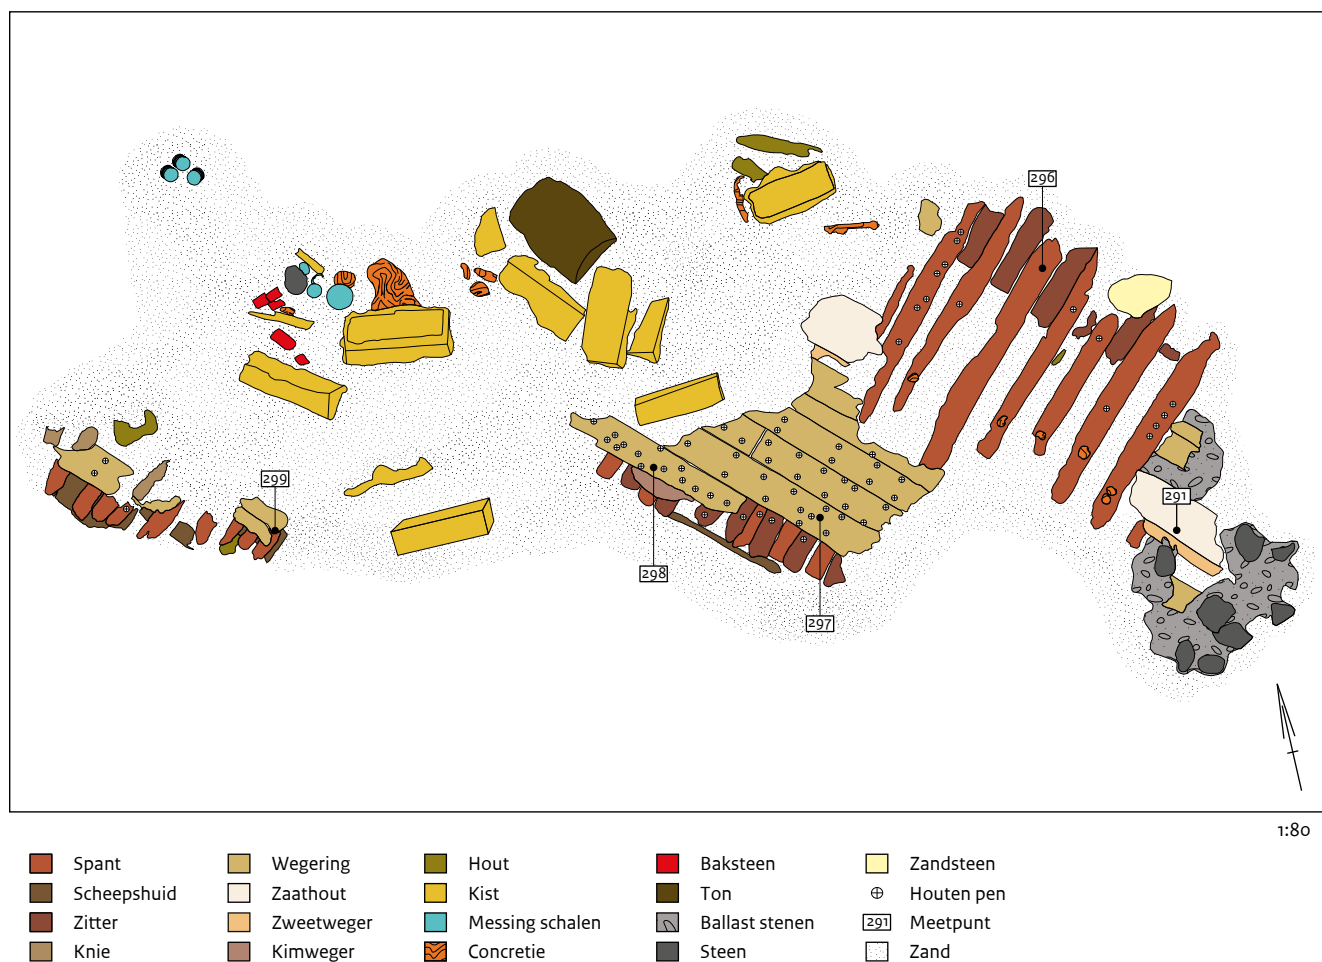
Afb. 4 Plattegrond van BZN 19, gebaseerd op een orthofoto van het 3D-model.

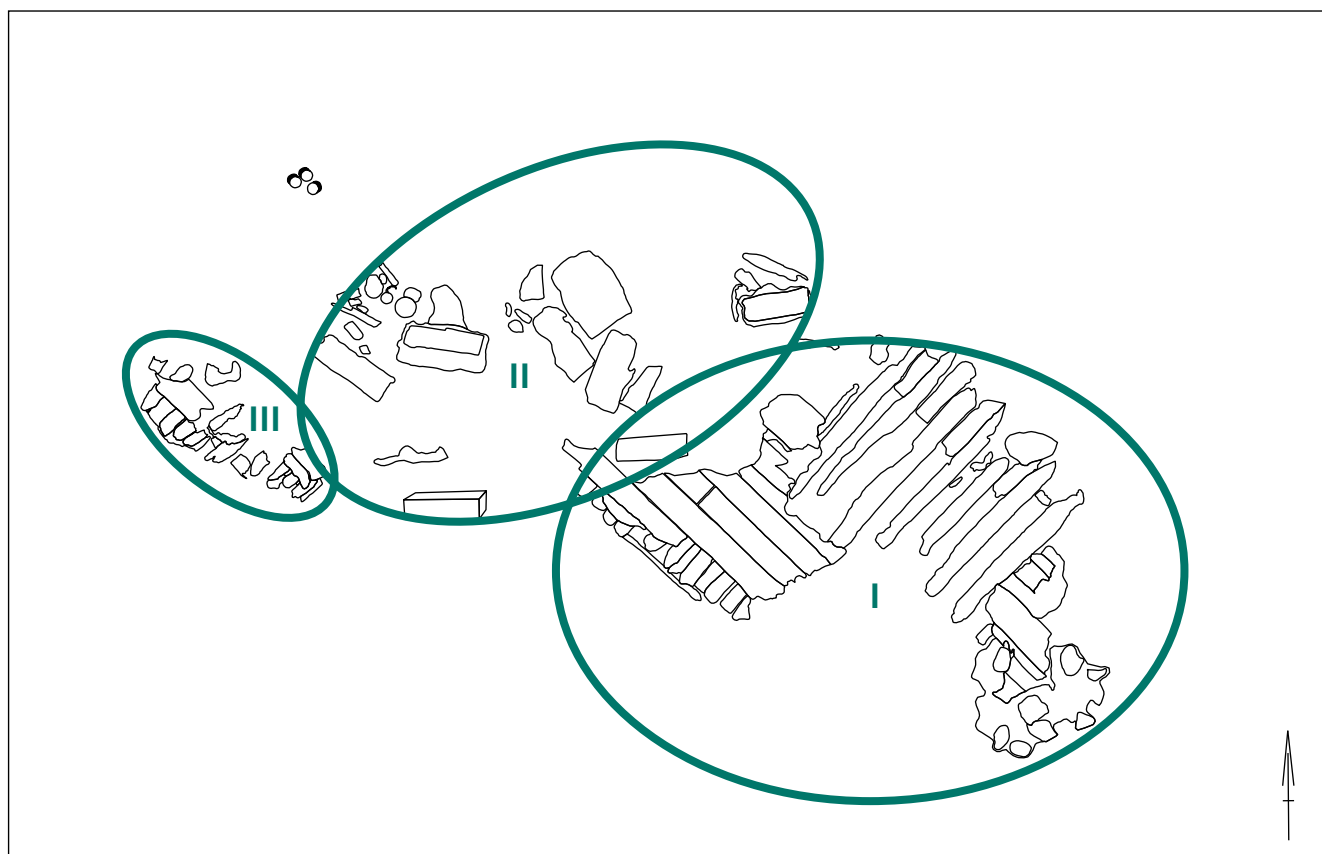
Afb. 6 Plattegrond van het wrak BZN 19 met de verschillende gebiedsindelingen.

buitenhuid, spanten en wegering (gebied III, afb. 6). De oriëntatie van de inhouten en de wegeringen is dezelfde als die van het vlak. Dit deel ligt echter niet in het verlengde van het vlak. De inhouten zijn hier een stuk kleiner dan het vlak (gebied I), namelijk 13 tot 20 cm breed en 13 cm dik. Hoewel dit gedeelte sterk is aangetast door paalworm, zijn op de wegering de resten van twee knieën aanwezig. Het betreft het lijf (de onderkant) van de knie dat tegen het boord staat. Dit betekent dat dit onderdeel knieën zijn. Gebied III is daarom waarschijnlijk een deel van een omgeslagen boord. Er zijn geen (aanzet) stevens of andere delen van het boord gevonden. Mogelijk liggen deze delen nog begraven onder het zand. In de buurt van het westelijk gedeelte van het zaathout steekt een ijzeren staaf met een diameter van 8 cm uit de grond. De functie van dit object hebben de onderzoekers niet kunnen vaststellen.

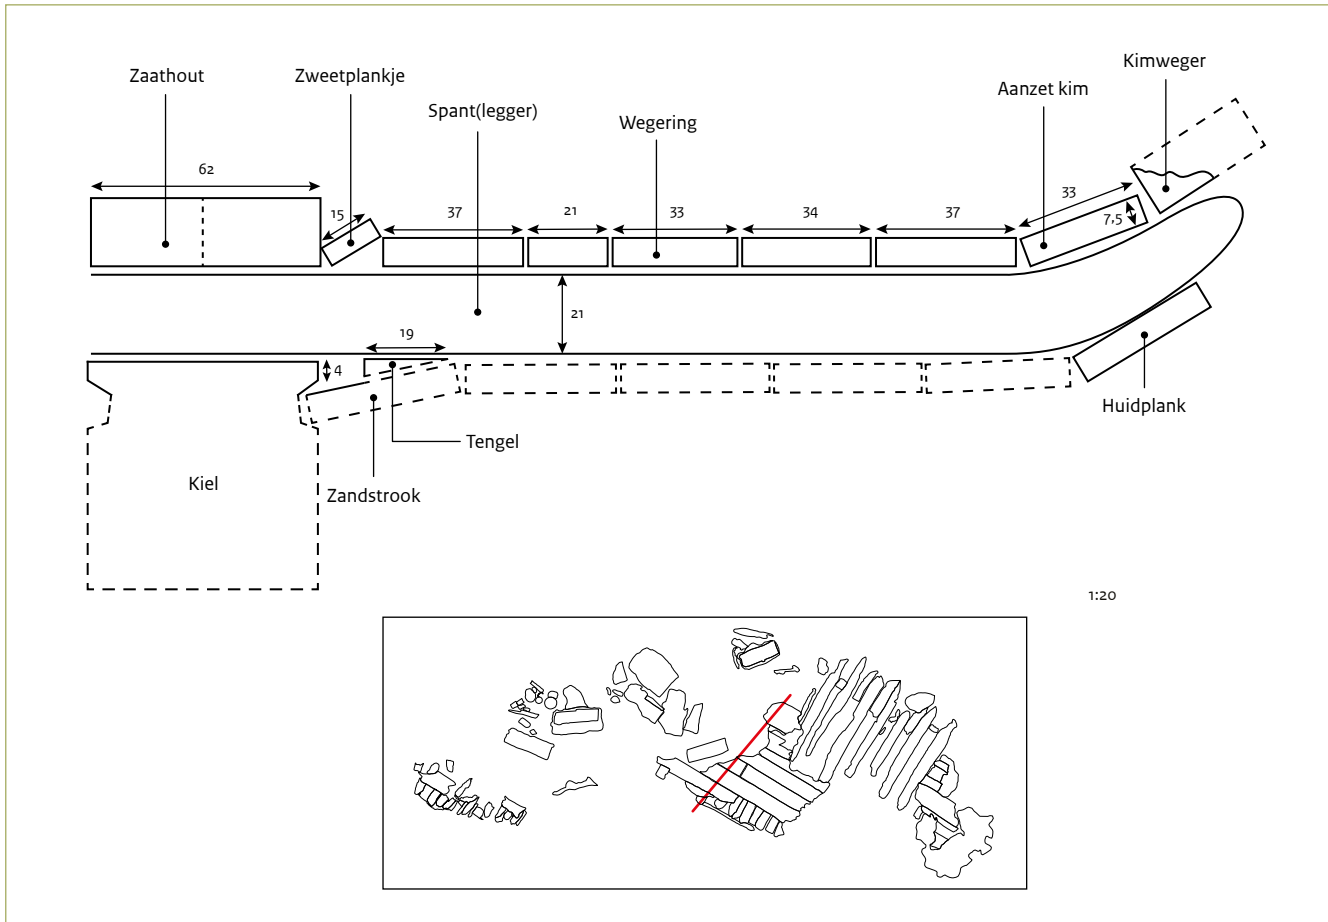
planken maken hier een hoek omhoog als aanzet van de kim van het schip (afb. 7). De dikkere wegerplank maakt deel uit van de kimweger. Vanwege de aantasting kon de exacte dikte van de kimweger niet vastgesteld worden. Deze resten zitten nog redelijk goed in verband. Daar waar de aanzet van de kim begint, is de dikte van de scheepshuid 7,5 cm.

ligger zitten 4 cm van elkaar. Om de eerste huidgangen beter aan te laten sluiten is deze tussenliggende ruimte opgevuld met een 19 cm brede, trapeziumvormige plank: de tengel (afb. 7).

Afb. 7 Dwarsdoorsnede van het vlak van BZN 19, met in stippellijn de delen die begraven lagen in het zand.

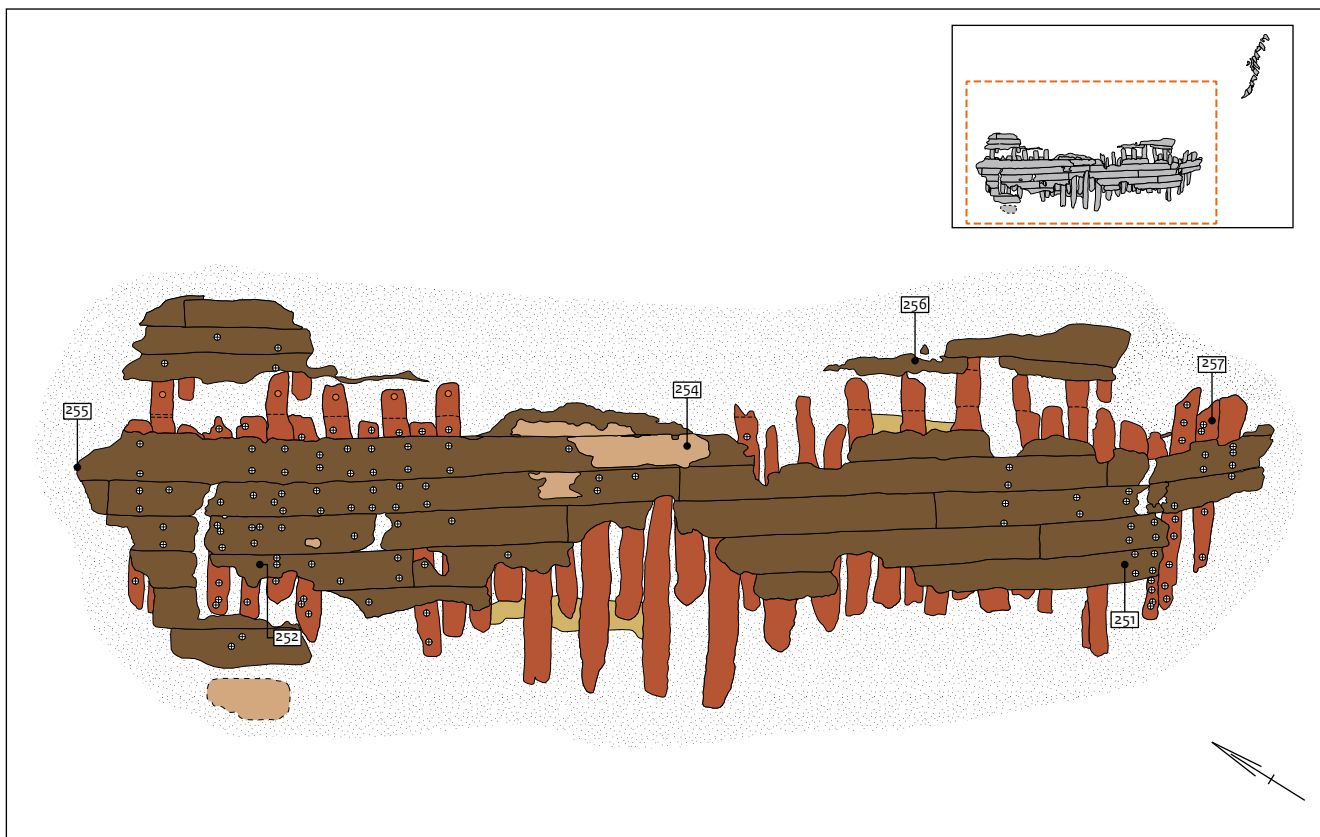
Afb. 11 Plattegrond van BZN 20 gebaseerd op de orthofoto van het 3D-model

Het best bewaarde gedeelte van het vlak (ten westen van de leemte waar de kiel zat) bestaat uit zes eiken huidgangen (afb. 11). De planken van de scheepshuid zijn tussen 30 en 40 cm breed en 5 tot 6 cm dik. Er zijn rechte, stuike lassen aangetroffen in de gangen van de scheepshuid. Dit is opvallend, omdat in (Nederlandse) scheepsbouw voor grotere zeegaande schepen meestal schuine lassen in plaats van stuike lassen werden gebruikt voor het onderwatergedeelte van de scheepshuid.⁶³

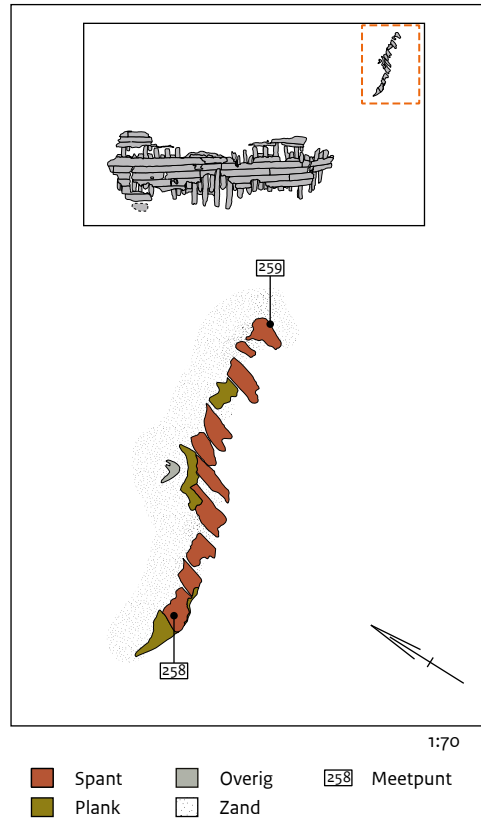
Afb. 12 Plattegrond van BZN 20 gebaseerd op de orthofoto van het 3D-model

van wegering/spanten/huid (afb. 12). Het hout is zwaar aangetast en door de paalworm aangevreten. Er is niets aangetroffen van de uitrusting, bewapening of lading. Het dendrochronologisch onderzoek heeft niet geleid tot een datering van het scheepshout. Hierdoor zijn er geen aanknopingspunten voor de datering, functie of het

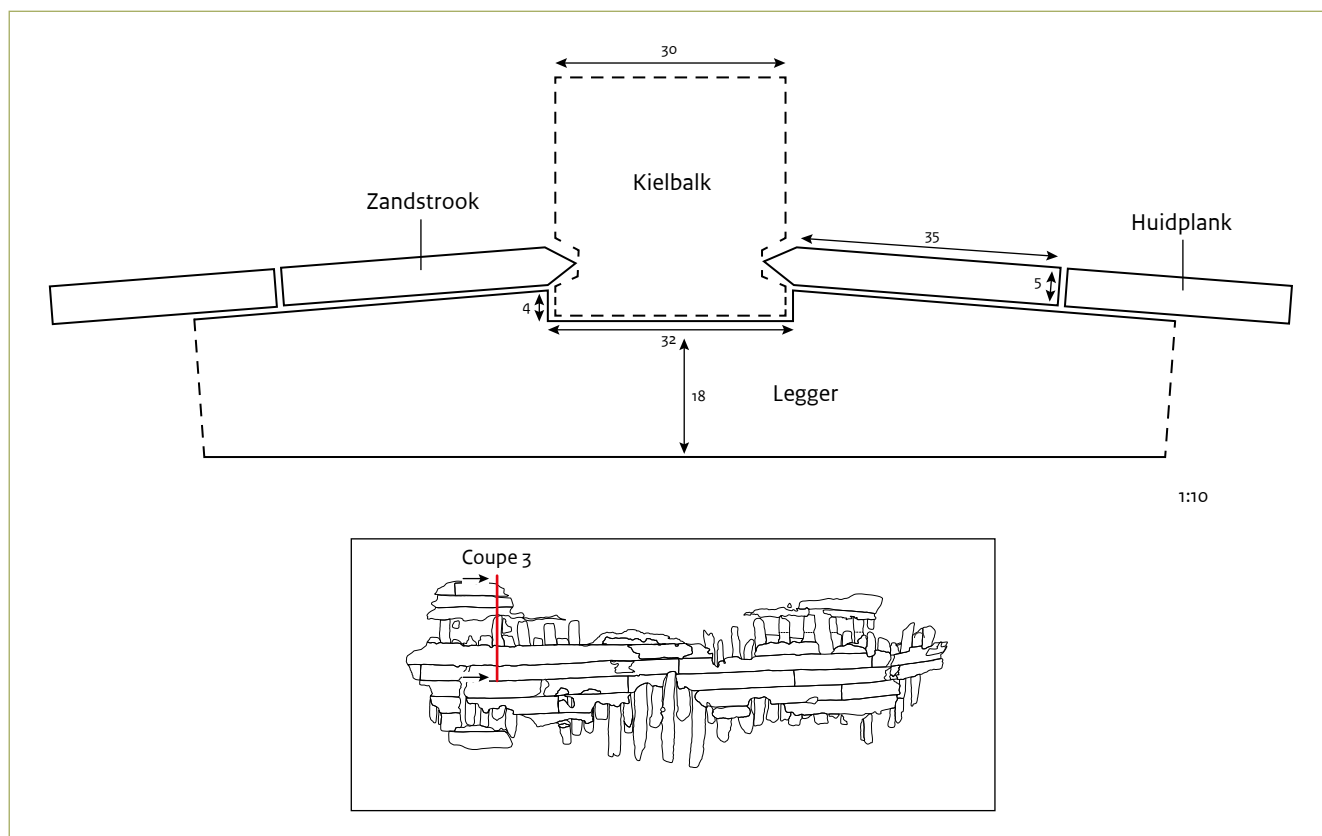
Afbeelding 14 Coupe 3: Doorsnede van de hartlijn naar het midden van het schip. De kielbalk is niet waargenomen en is in stippellijn.

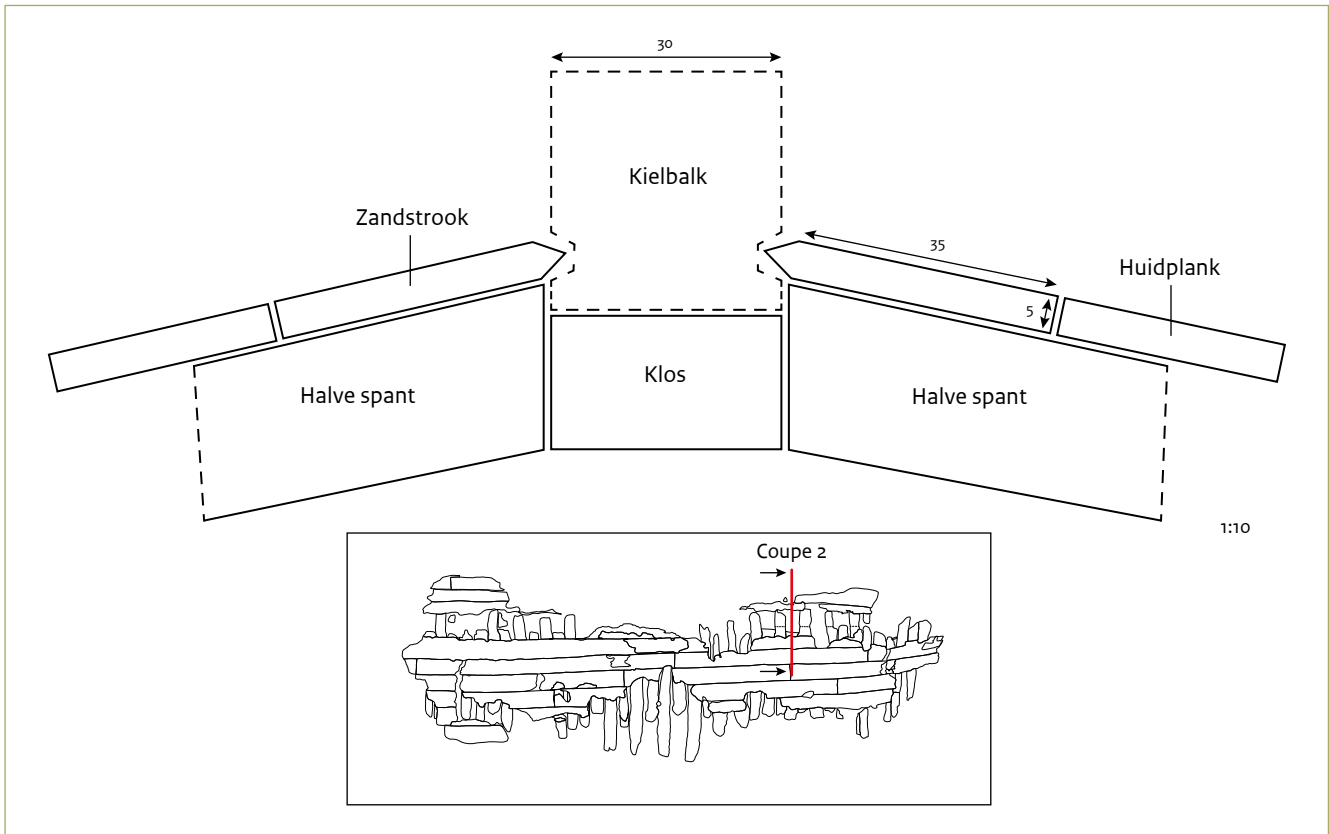
Afbeelding 15 Coupe 2: Doorsnede van de hartlijn naar de steven van het schip. De kielbalk is niet waargenomen en is in stippellijn.

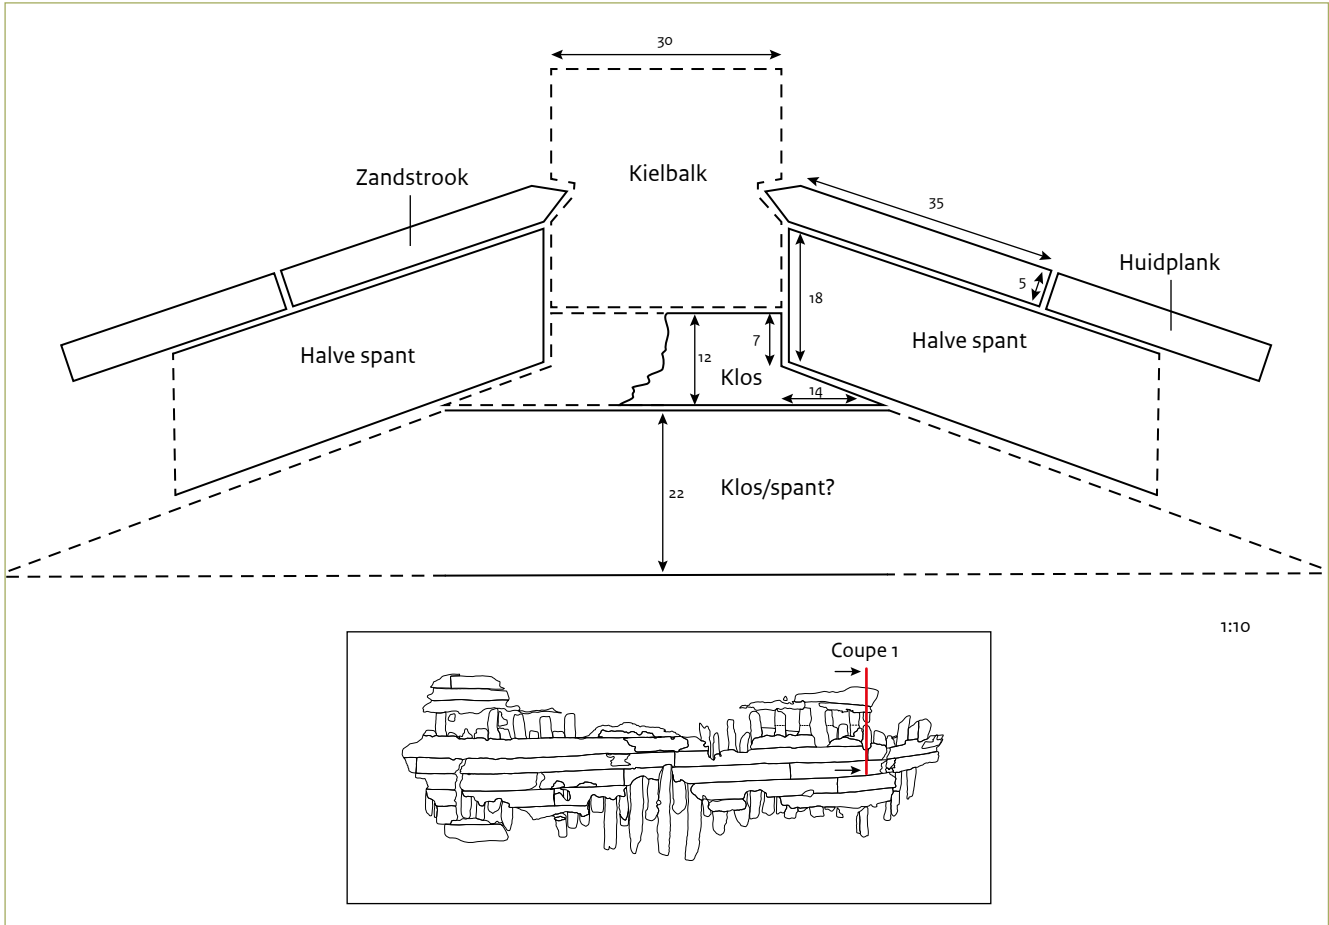
Afbeelding 16 Coupe 1: Doorsnede van de hartlijn nog verder naar de steven van het schip. De onderdelen die ontbreken of niet zijn waargenomen, zijn in stippellijn.
