Rijkswaterstaat, Directie Zeeland  
Nota AXW 1022.96  
Middelburg, november 1996

## **Geulwandverdedigingen en achterliggende slikken**

*Studie naar de effecten van de reeds aangelegde geulwandverdedigingen in de Westerschelde op de sedimentatie- en erosieprocessen op de achterliggende slikken*

Rijkswaterstaat, Directie Zeeland  
Nota AXW 1022.96

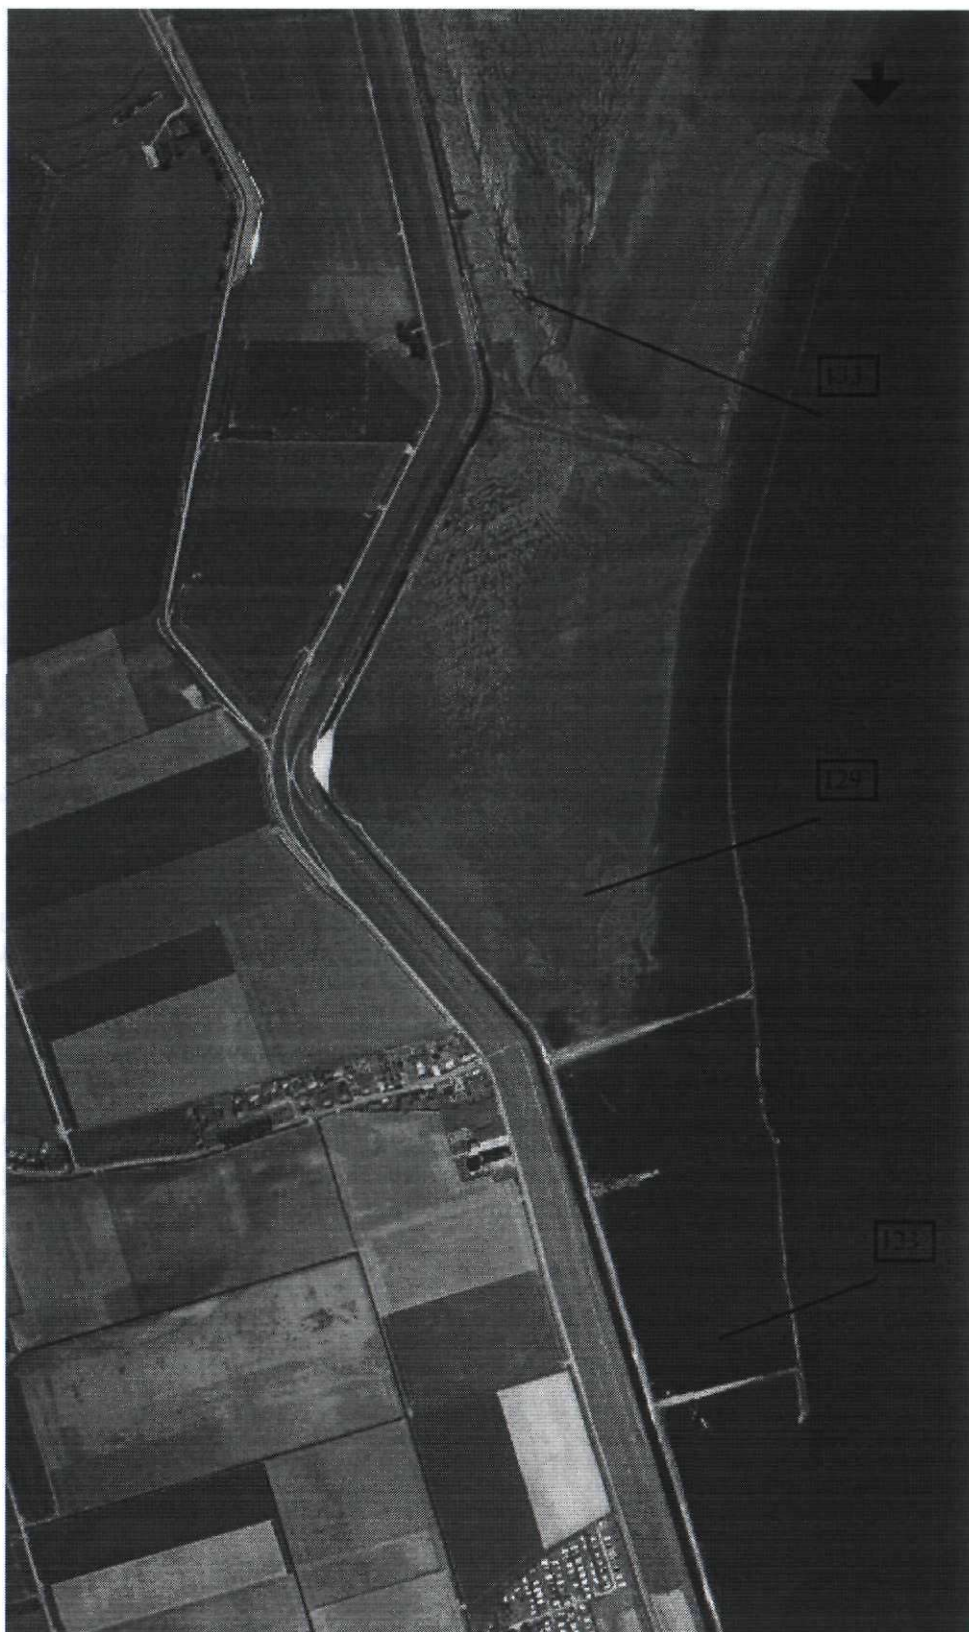
**Figuur 2: Luchtfoto Platen van Hulst - schaal 1:10.000**

Een lang stuk geulwandverdediging is aangelegd voor de Platen van Hulst (Het Gat van Ossenisse). Het zuidelijke deel van de geulwandverdediging bij de Platen van Hulst is anders uitgevoerd dan het noordelijke deel. Het zogenaamde kapje van het zuidelijk deel van de geulwandverdediging is verhoogd aangelegd (ten opzichte van het maaiveld) ter besparing van stortmateriaal. Zonder deze verhoging zou het noodzakelijk zijn om de verdediging verder het slik op aan te leggen, omdat het slik laag is en het talud zeer flauw.

Het gebied beschikt echter wel over de potenties voor sedimentatie. Achter de constructie is het slik opgedeeld in zogenaamde afgesloten kribvakken ("bakken" met semi-doorlatende wanden), waar het vloedwater bij laagwater achterblijft. Blijkbaar is de aanvoer van sediment naar deze gebieden afwezig of, minder waarschijnlijk is de afvoer even groot als de aanvoer. Bij de laatste optie kan golfwerking een rol spelen; immers de strijklengte bij noordwesten wind is aanzienlijk.

Wel is duidelijk zichtbaar dat de constructie met het verhoogde kapje op de rand meer potenties tot aanzanding heeft dan de andere constructie, aangezien daar lichte sedimentatie is opgetreden.

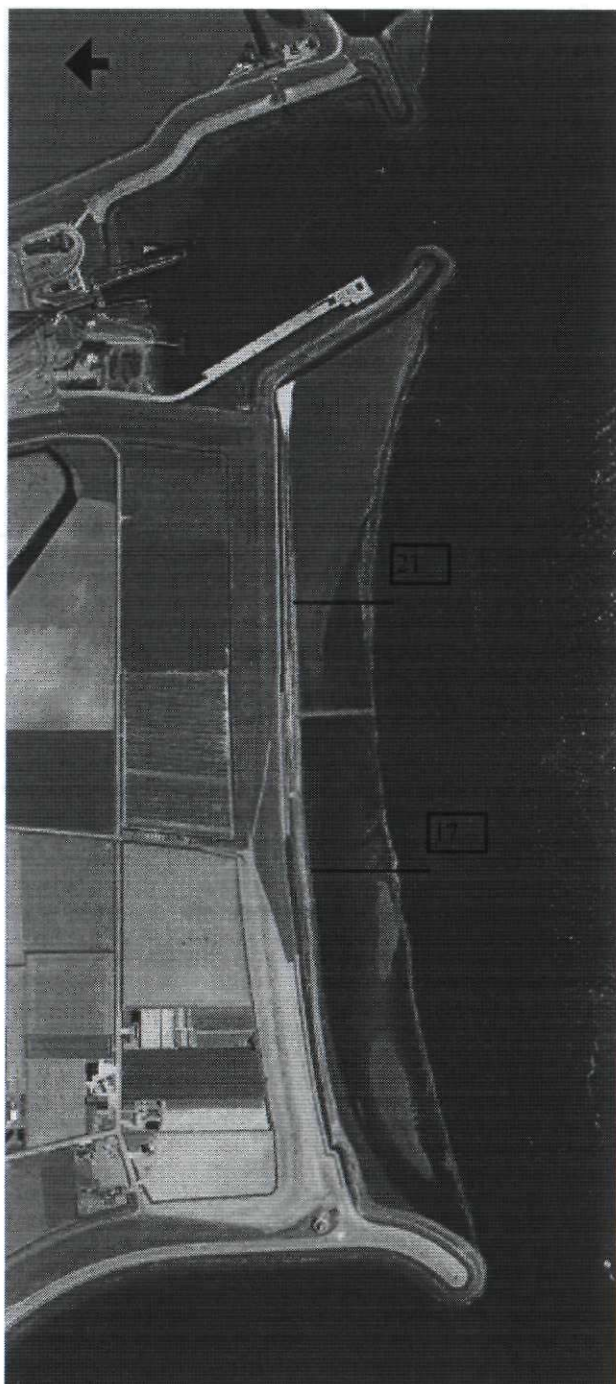
**Figuur 4: Luchtfoto Hansweert - schaal 1:10.000**

Achter de geulwandverdediging is het slik, ca. 100 meter breed, sterk gesedimenteerd. Deze sedimentatie strekt zich uit tot aan de voet van de dijk in tegenstelling tot andere locaties. Dit proces is te verklaren uit het feit dat het slik vrij vlak loopt, waarbij de hoogte van het slik bij de dijk lager is gelegen dan de bovenkant van de rand van de constructie (fig. 1, situatie B).

Afgezien van deze sedimentatieprocessen is het "slik" zeer laag gelegen, waardoor men bijna niet meer over een intergetijdegebied kan spreken; immers het slik komt zo goed als nooit droog te liggen.

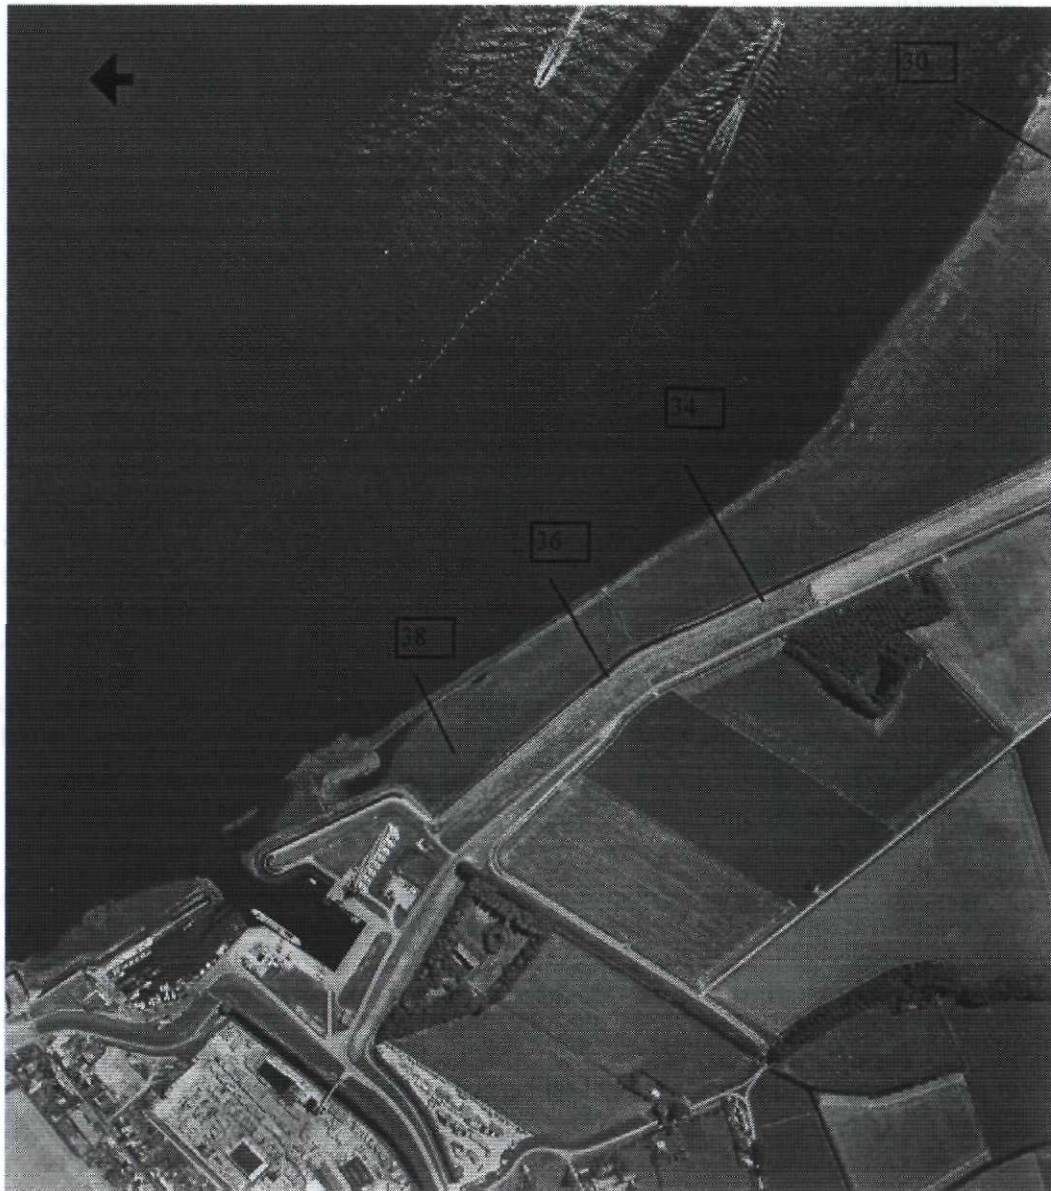
**Figuur 5: Luchtfoto Walsoorden** - schaal 1:10.000

Het slik achter de geulwandverdediging bij Walsoorden is circa 100 m breed. Het slik is over de gehele breedte verhoogd, als gevolg van de aangelegde constructie. Het is als het ware uitgevlakt tot de hoogte van de geulrand. De situatie bij Walsoorden is te vergelijken met situatie A in figuur 1, waarbij de sedimentatie zich uitstrekt tot aan de voet van de dijk.

Overigens is hier geen stortlocatie in de nabijheid, maar de expositie van het slik speelt waarschijnlijk in deze situatie een belangrijke rol. Het slik ligt naar het oosten gericht, waardoor de golfwerking bij een noordwester-storm, de windrichting waarbij in het estuarium de grootste golven ontwikkelen, zeer gering is. De geulwandverdediging op een locatie, waar de hydrodynamische omstandigheden rustig zijn, creëert dus goede mogelijkheden voor sedimentatie.

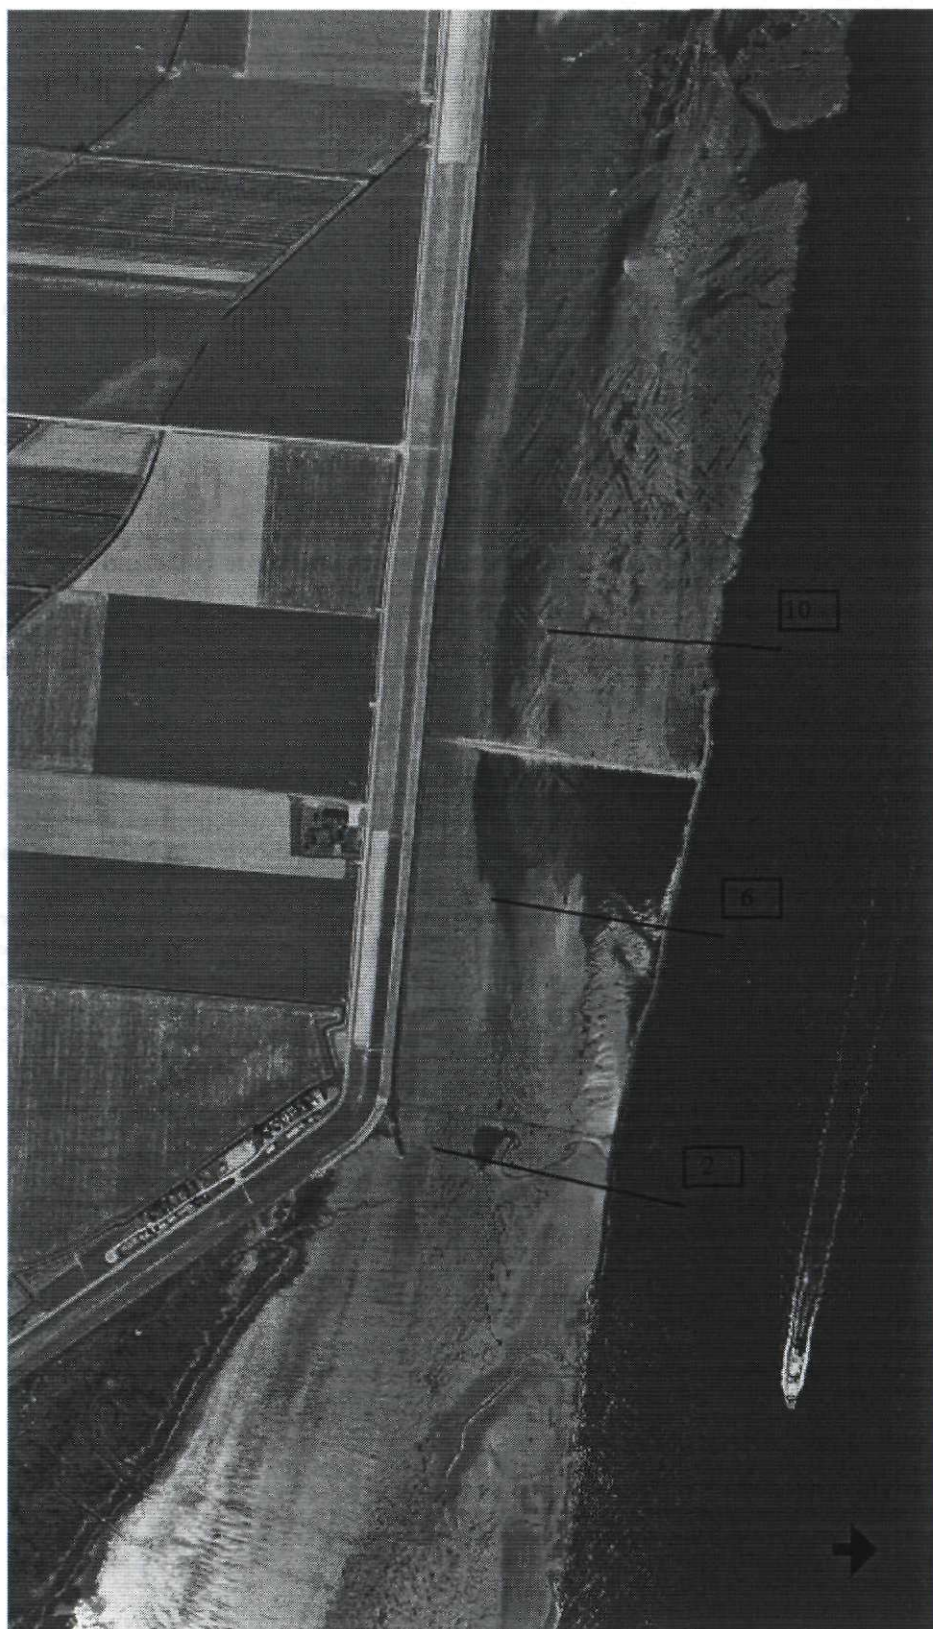
Figuur 6: Luchtfoto Baalhoek - schaal 1:10.000

De ligging van het slik en de geulwandverdediging bij Baalhoek wijkt sterk af van de andere, in deze studie, besproken locaties. Het slikdeel achter de geulwandverdediging wordt namelijk niet ingesloten door de constructie van de verdediging en de kribben. Het water stroomt bij eb en vloed langs de dijk, waarbij de geulwandverdedigingsconstructie geen belemmering vormt.

Een kleine invloed van de geulwandverdediging beperkt zich tot een smalle strook langs de constructie; namelijk het plaatselijk opvullen van de laagte langs de constructie (zie figuur 1, situatie A).

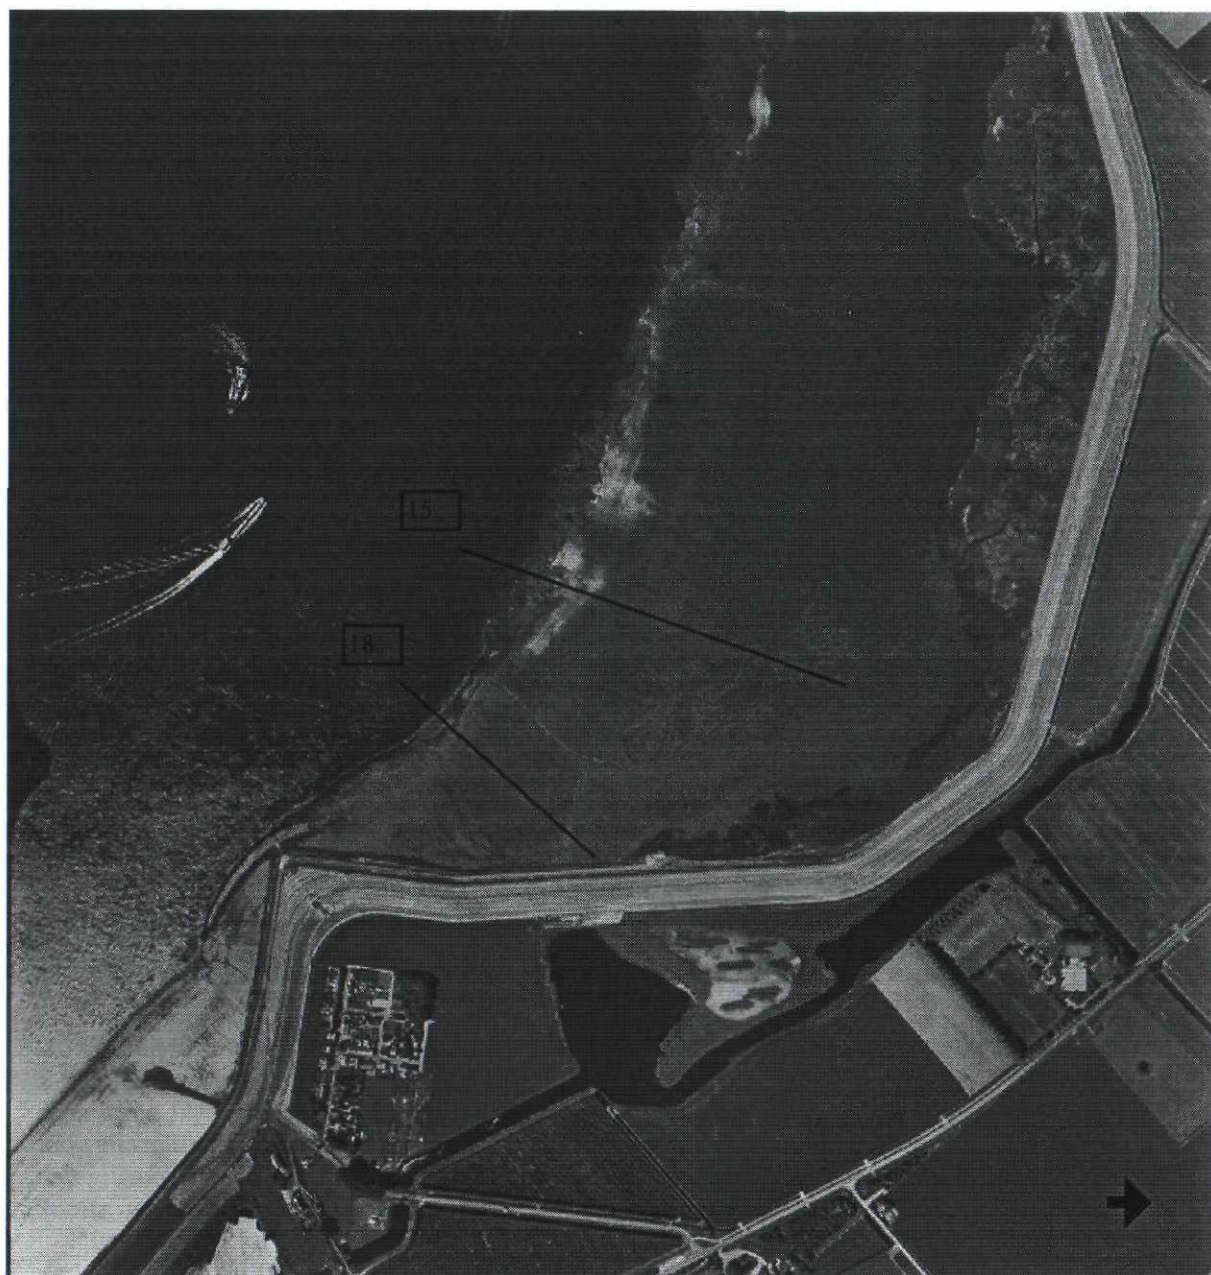
**Figuur 7: Luchtfoto Bath** - schaal 1:10.000

Achter de geulwandverdediging bij Bath is in het eerste jaar na oplevering van de constructie circa een halve meter gesedimenteerd, al is dit beperkt tot het deel achter en in de omgeving van de constructie (een strook van circa 200 meter). Over de rest van het slik valt op basis van deze gegevens niets te zeggen.

De waterbeweging ter plaatse is vrij sterk en heeft een erosieve werking op het slik. Deze situatie verschilt duidelijk ten opzichte van de situatie bij Hansweert en Walsoorden, omdat de helling van het slik zeer groot is; een convex profiel (zie figuur 1A). De sedimentatie achter de constructie bij Bath is mogelijk louter een opvulling van het hoogteverschil tussen het slik en de bovenkant van de geulwandverdediging.
