HET EFFECT VAN SCHEPEN OP HET HYDRODYNAMISCHE MILIEU  
VAN HET SLIK BIJ OOST SAEFTINGHE

Stageverslag.  
B.A. Kornman.  
RUU, 1991.

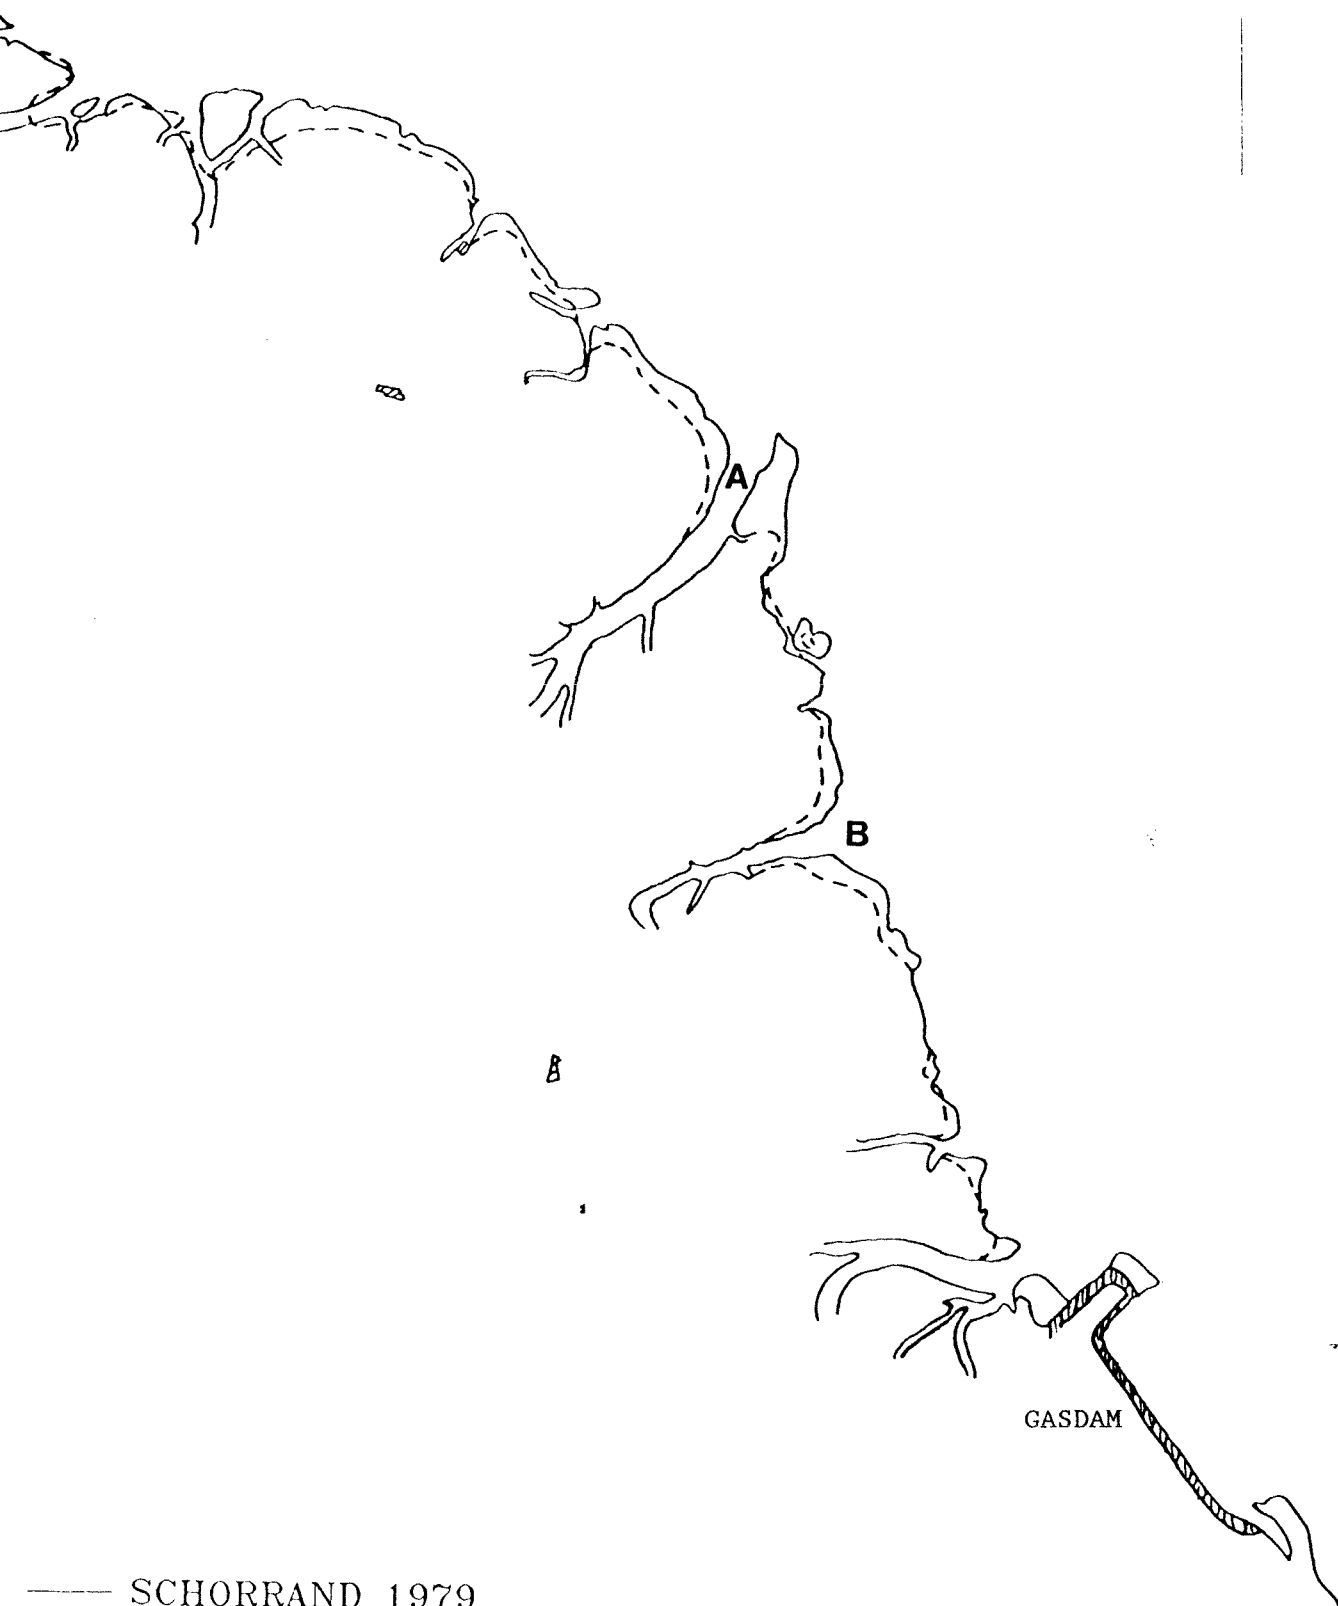
1979 EN 1990

# SCHORRAND NOORDOOSTELIJK EN OOSTELIJK DEEL VERDRONKEN LAND VAN SAEFTINGHE

—— SCHORRAND 1979

----- SCHORRAND 1990

Met behulp van de basiskaarten uit '55, '71, '79 en '90 is de ontwikkeling van de schorrand in het oostelijk en noordoostelijk deel van het Verdrongen land van Saeftinghe onderzocht. Er zijn drie kaarten gemaakt die de veranderingen tussen '55 en '71, '71 en '79 en '79 en '90 aangeven. Bij deze kaarten is van het laatst gegeven jaar alleen dan de schorrand ingetekend als deze verschilt van het eerst gegeven jaar. Er is een kaart gemaakt die het verschil tussen 1955 en 1990 aangeeft. Op deze kaart zijn de beide schorranden wel getekend. Alle vier de kaarten zijn opgenomen in bijlage 3.

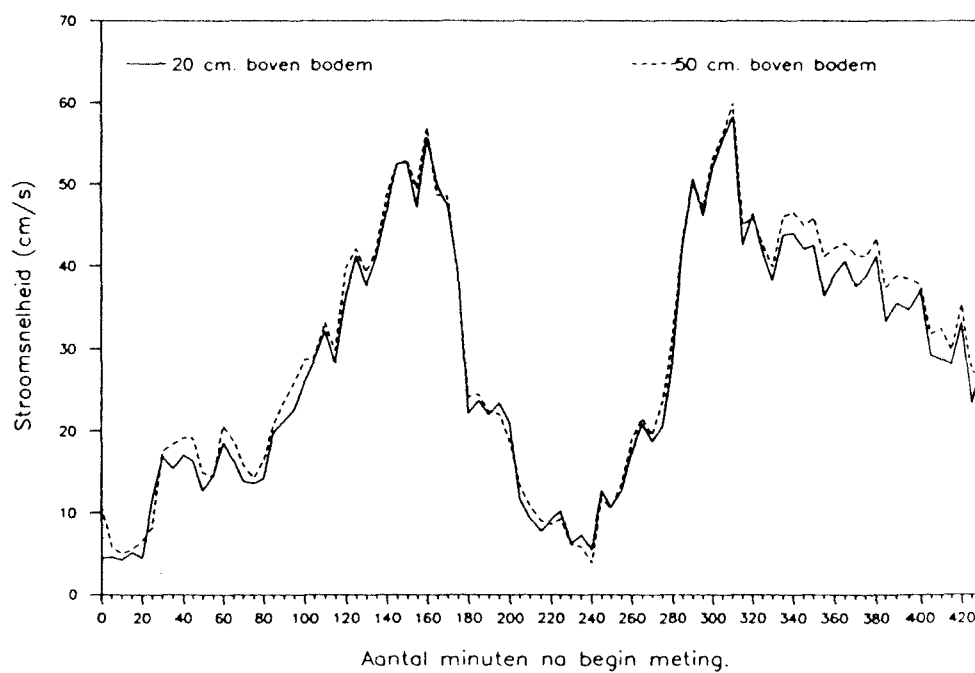
# STROOMSNELHEID LOCATIE 2

10-11-91, 1:45-8:55
