## de morfologische ontwikkeling van het slik en schor van Waarde in de periode 1957-2000

Werkdocument RIKZ/AB/2001/802x

Project ZEEDELTAws NCP

maart 2001

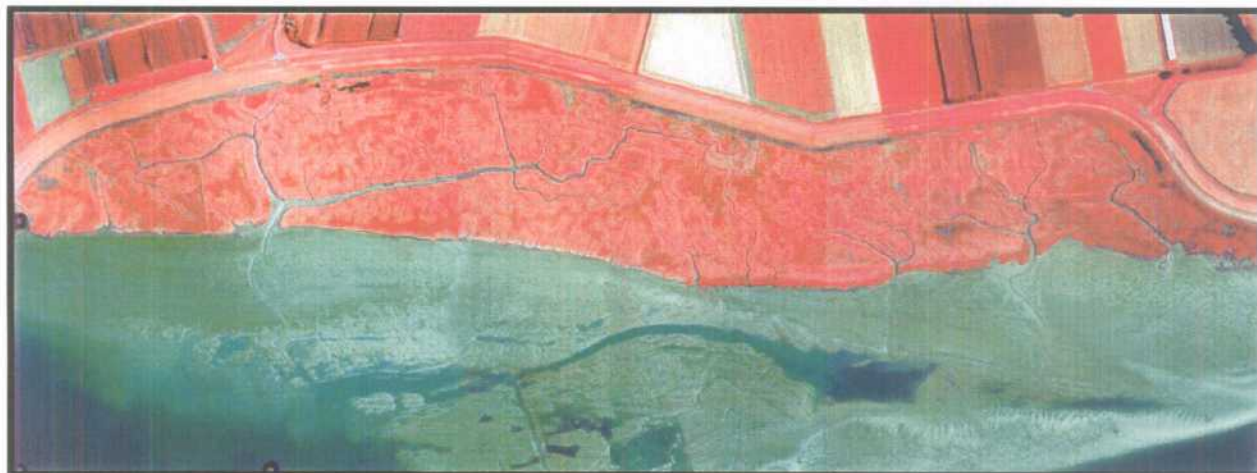
*false-color luchtfoto van het slik en schor van Waarde, genomen in 1998*

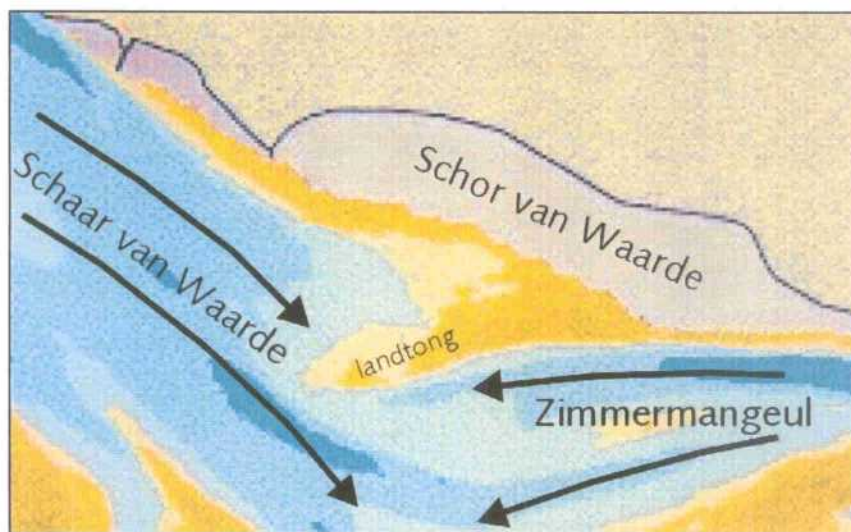
Figuur 10: prinseschs van het ontstaan van de landtong.

- wat opvalt bij de overgang tussen de Schaar van Waarde en de Zimmermangeul is dat vanaf 1965 in het oosten van het slikgebied een soort van landtong in zuidwestelijke richting ontstaat. Dit kan waarschijnlijk verklaard worden door het feit dat zowel de Schaar van Waarde als de Zimmermangeul sediment naar dat punt transporteren. De twee stromen zullen daar botsen en het sediment zal daar neerslaan. Dit is geïllustreerd met een prinseschs in Figuur 10.

- Wat verder opvalt is dat deze landtong in de loop der tijd ontstaat en weer verdwijnt. Uit animaties van het gebied, waar meer jaren in zijn verwerkt dan in deze studie zijn gebruikt, lijkt het er op dat deze landtong nu en dan wordt 'losgemaakt' door de stroming en dat de losse 'landtong' die dan vrijkomt naar de Platen van Valkenisse verplaatst en daaraan vastgroeit. In hoeverre dit 'loslaten' van de landtong verband houdt met het wel of niet op elkaar aansluiten van de uitloop Schaar van Waarde en de Zimmermangeul is tijdens deze studie niet onderzocht.
