## **Opvolging Effecten Flexibel Storten**

Datarapportage 2011

- Uitgegeven door* : Rijkswaterstaat Dienst Zeeland  
Postbus 5014  
4330 KA Middelburg
- In opdracht van* : Werkgroep Onderzoek & Monitoring  
Projectgroep Flexibel Storten

- Aanbevolen citatie* : Opvolging Effecten Flexibel Storten, datarapportage 2011. Rapportnr. 7210A/DR-2012-02, Rijkswaterstaat Dienst Zeeland, Meetadviesdienst, Middelburg 10 juli 2012.

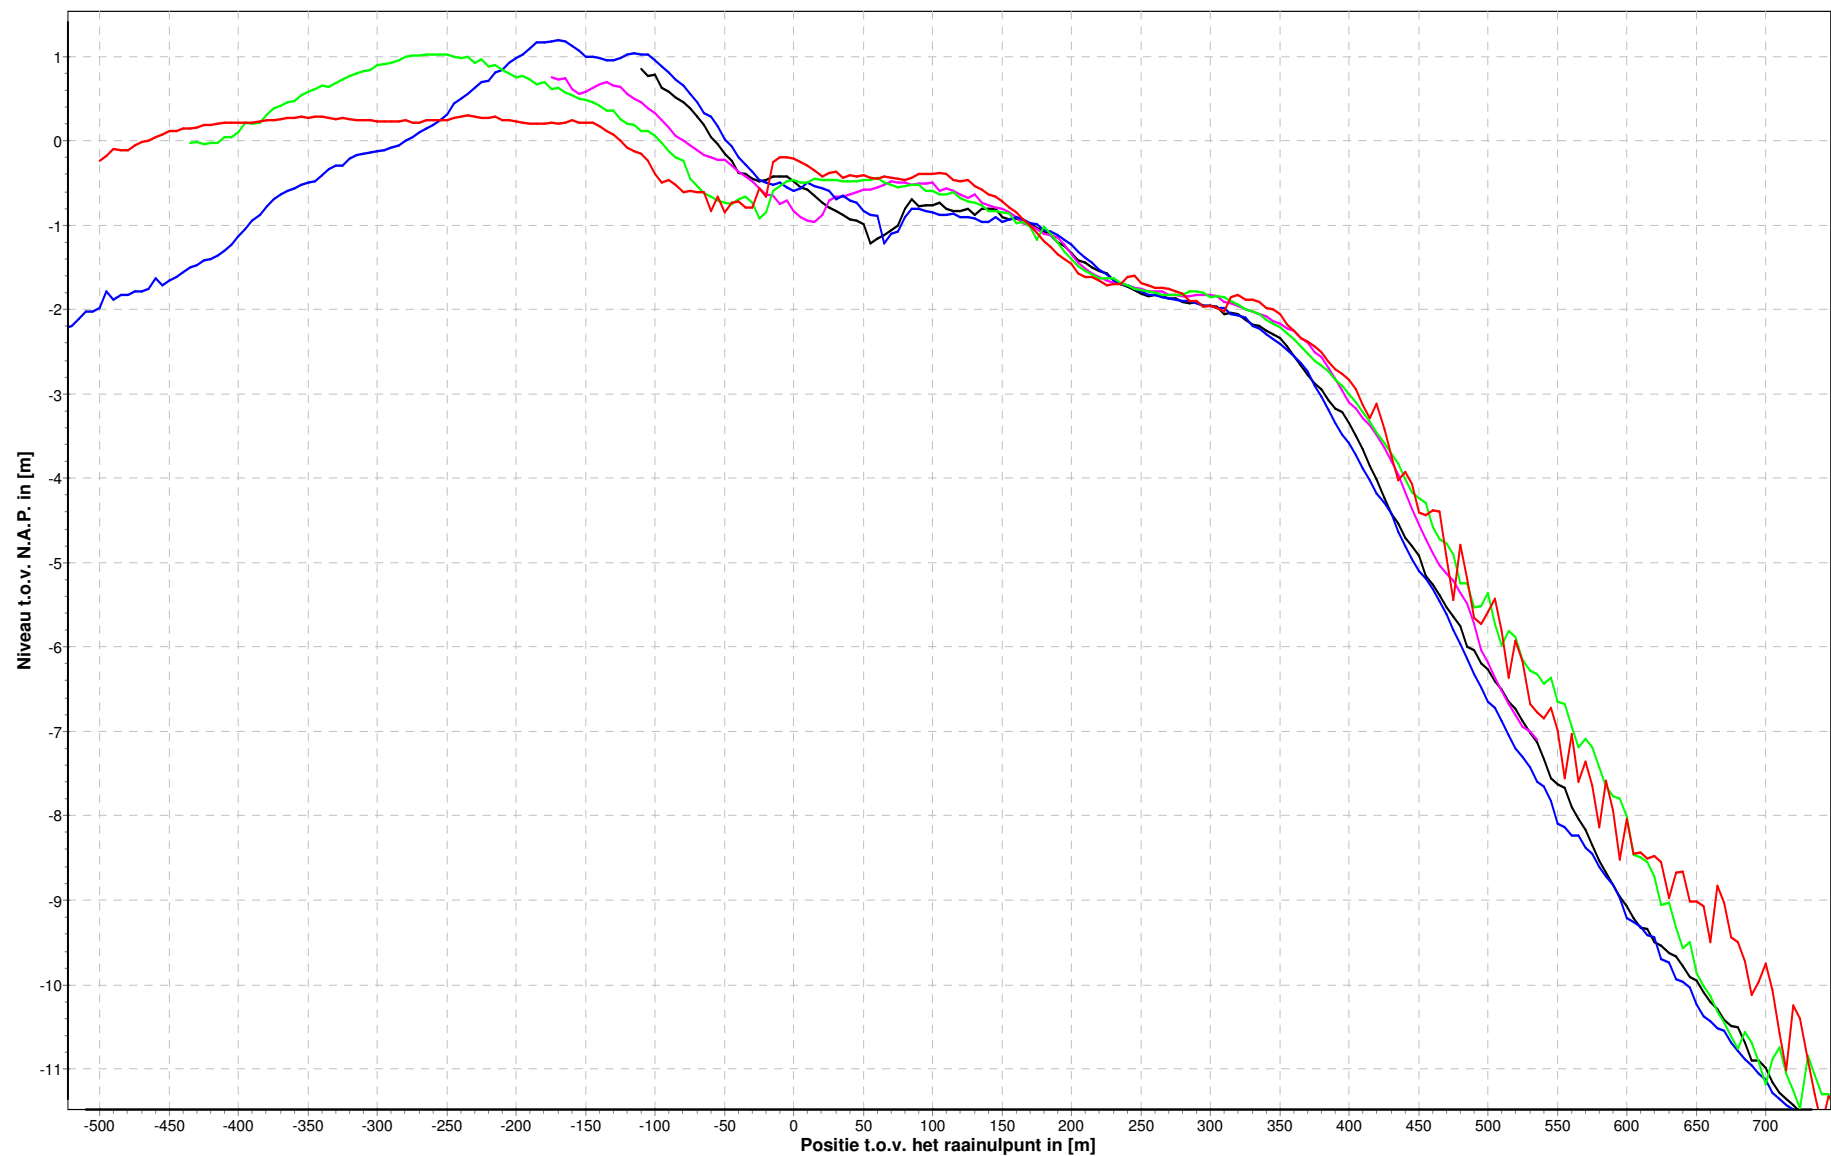
Plaatrandprofielen Hoogeplaten West  
Profiel: 2050

25-02-2009 05-03-2010 21-02-2011 04-07-2011 27-09-2011 10-01-2012

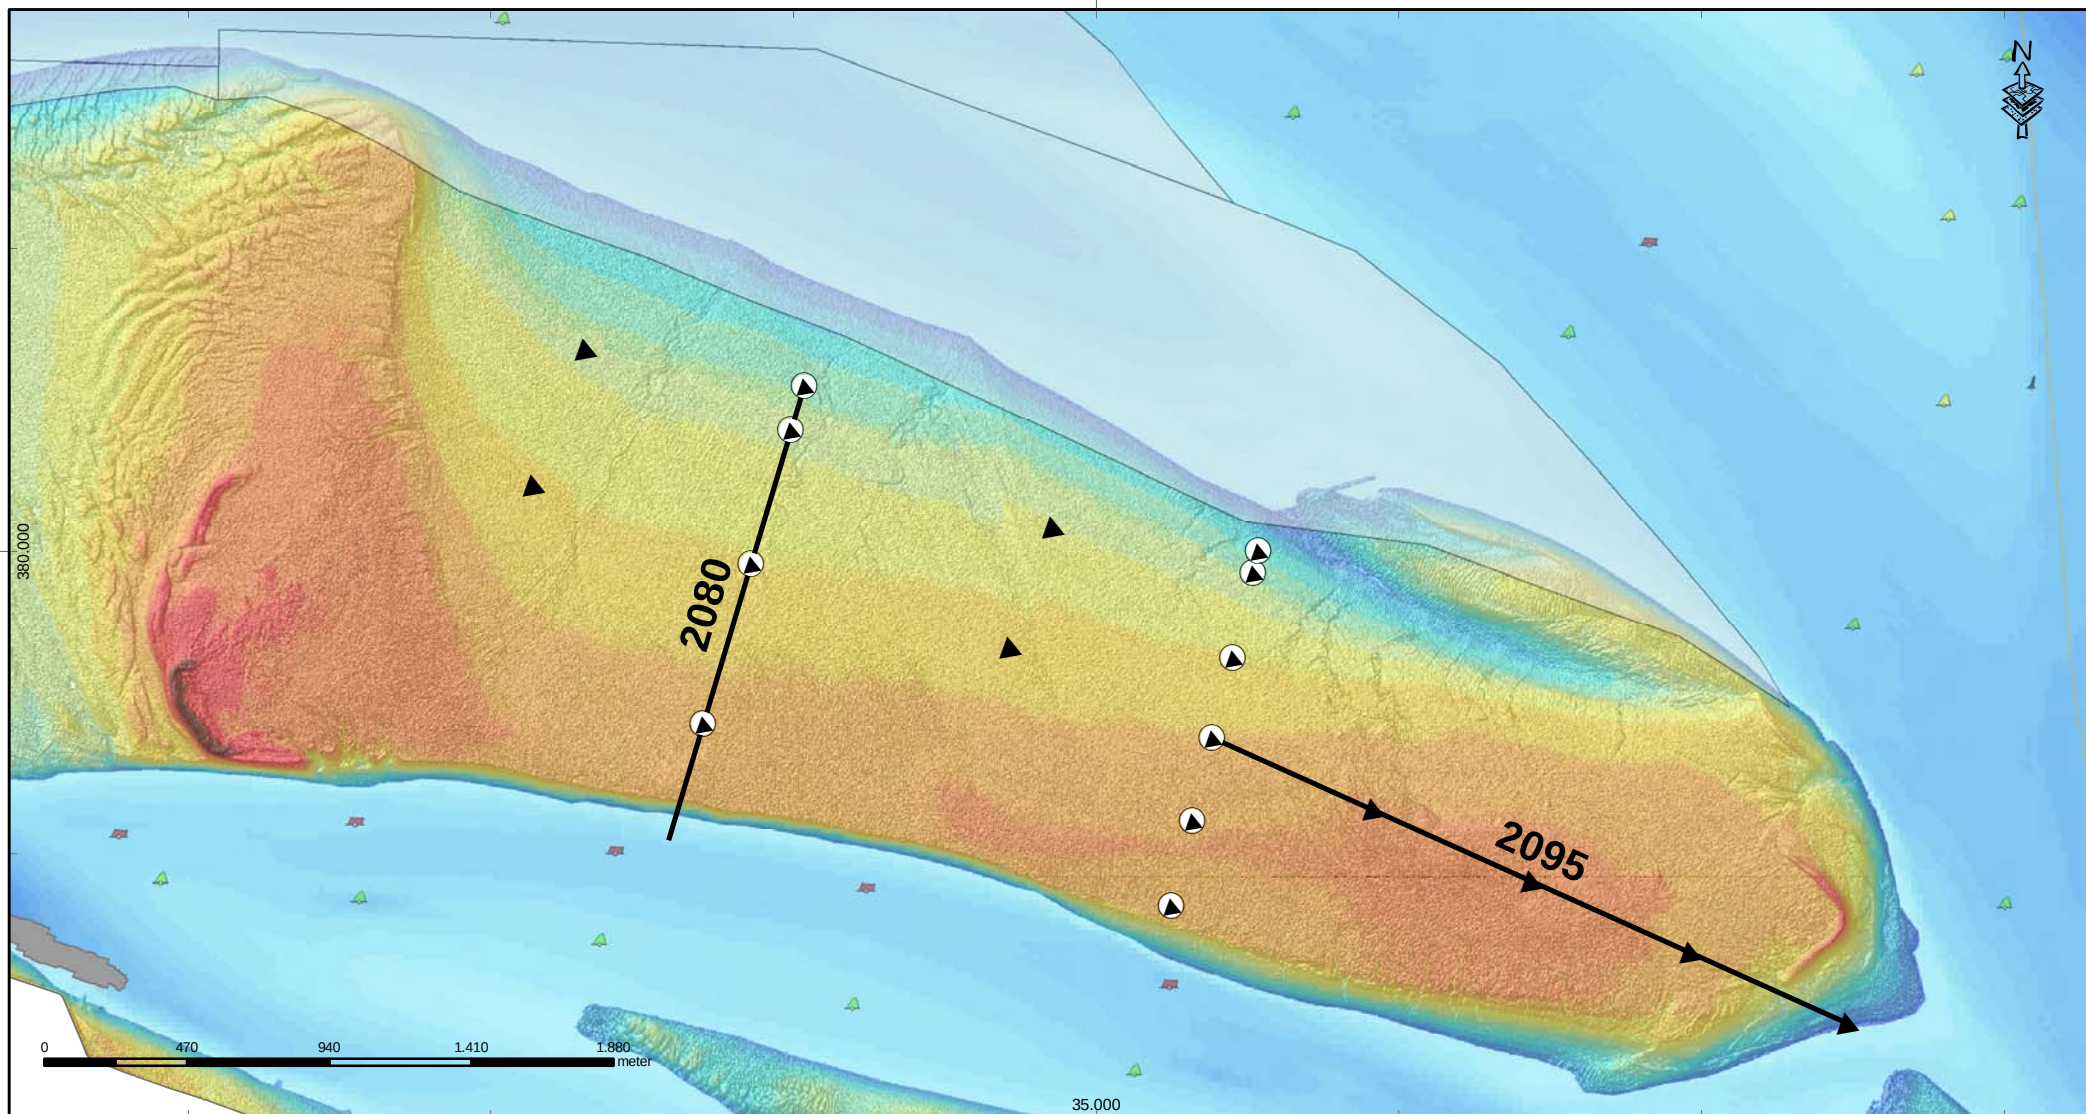
## RTK-hoogtemetingen raaien

— RTK-Raai hoogtemeting (1x/jr)

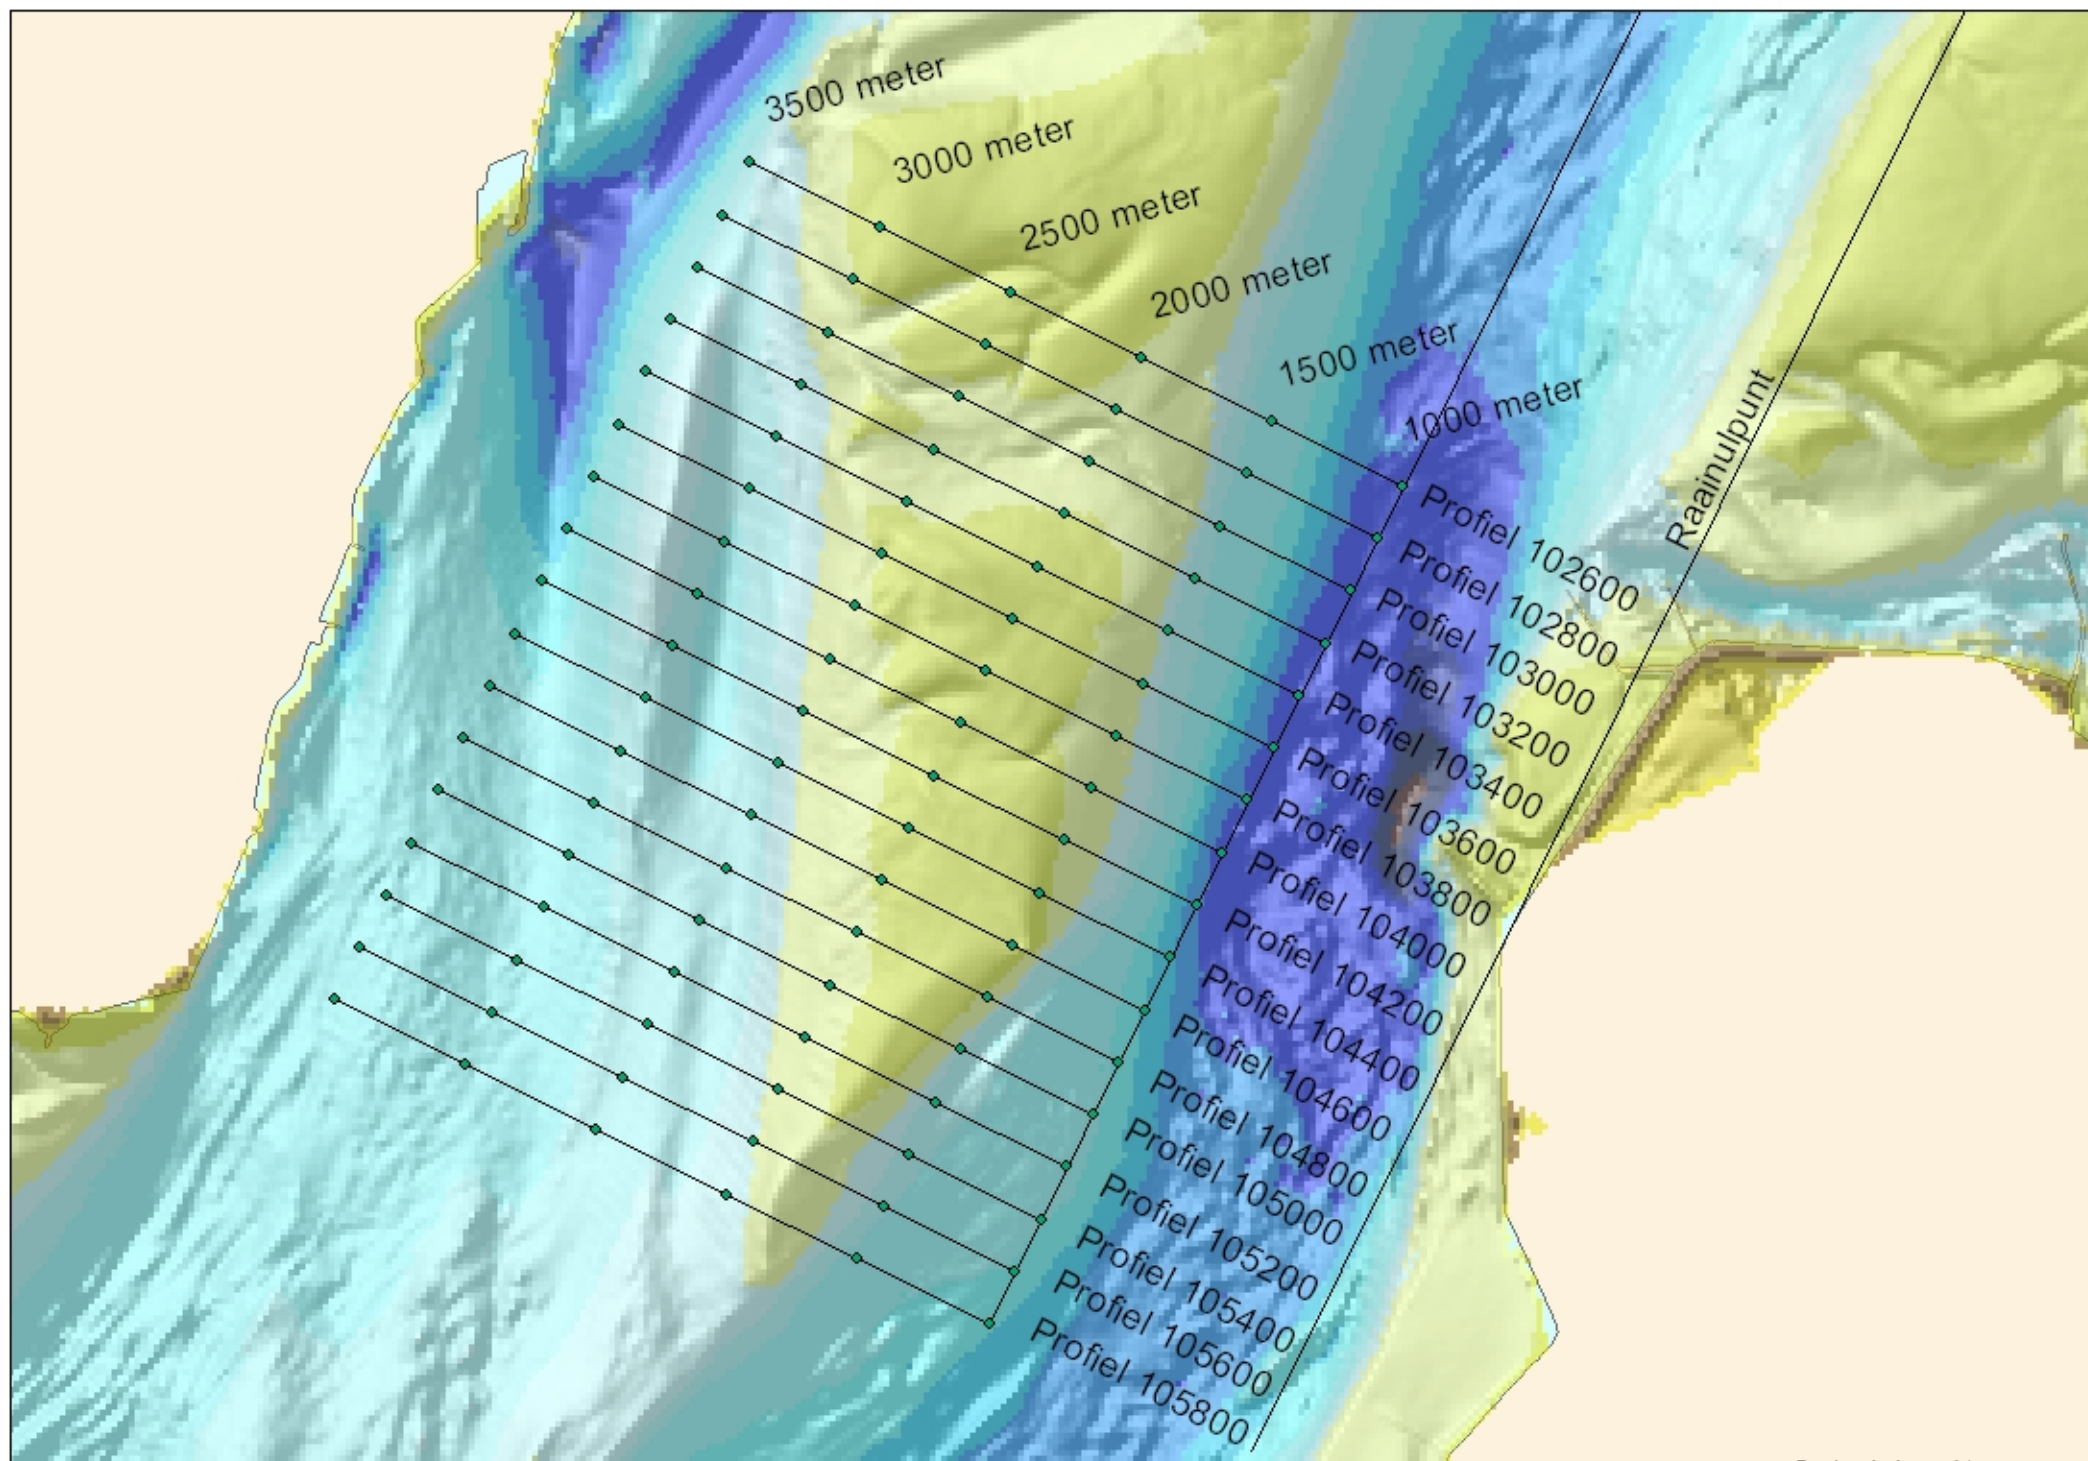
Plaatrandprofielen Rug van Baarland  
Profiel: 102600

24-02-2009 01-02-2010 23-02-2011 06-07-2011 26-09-2011 09-01-2012

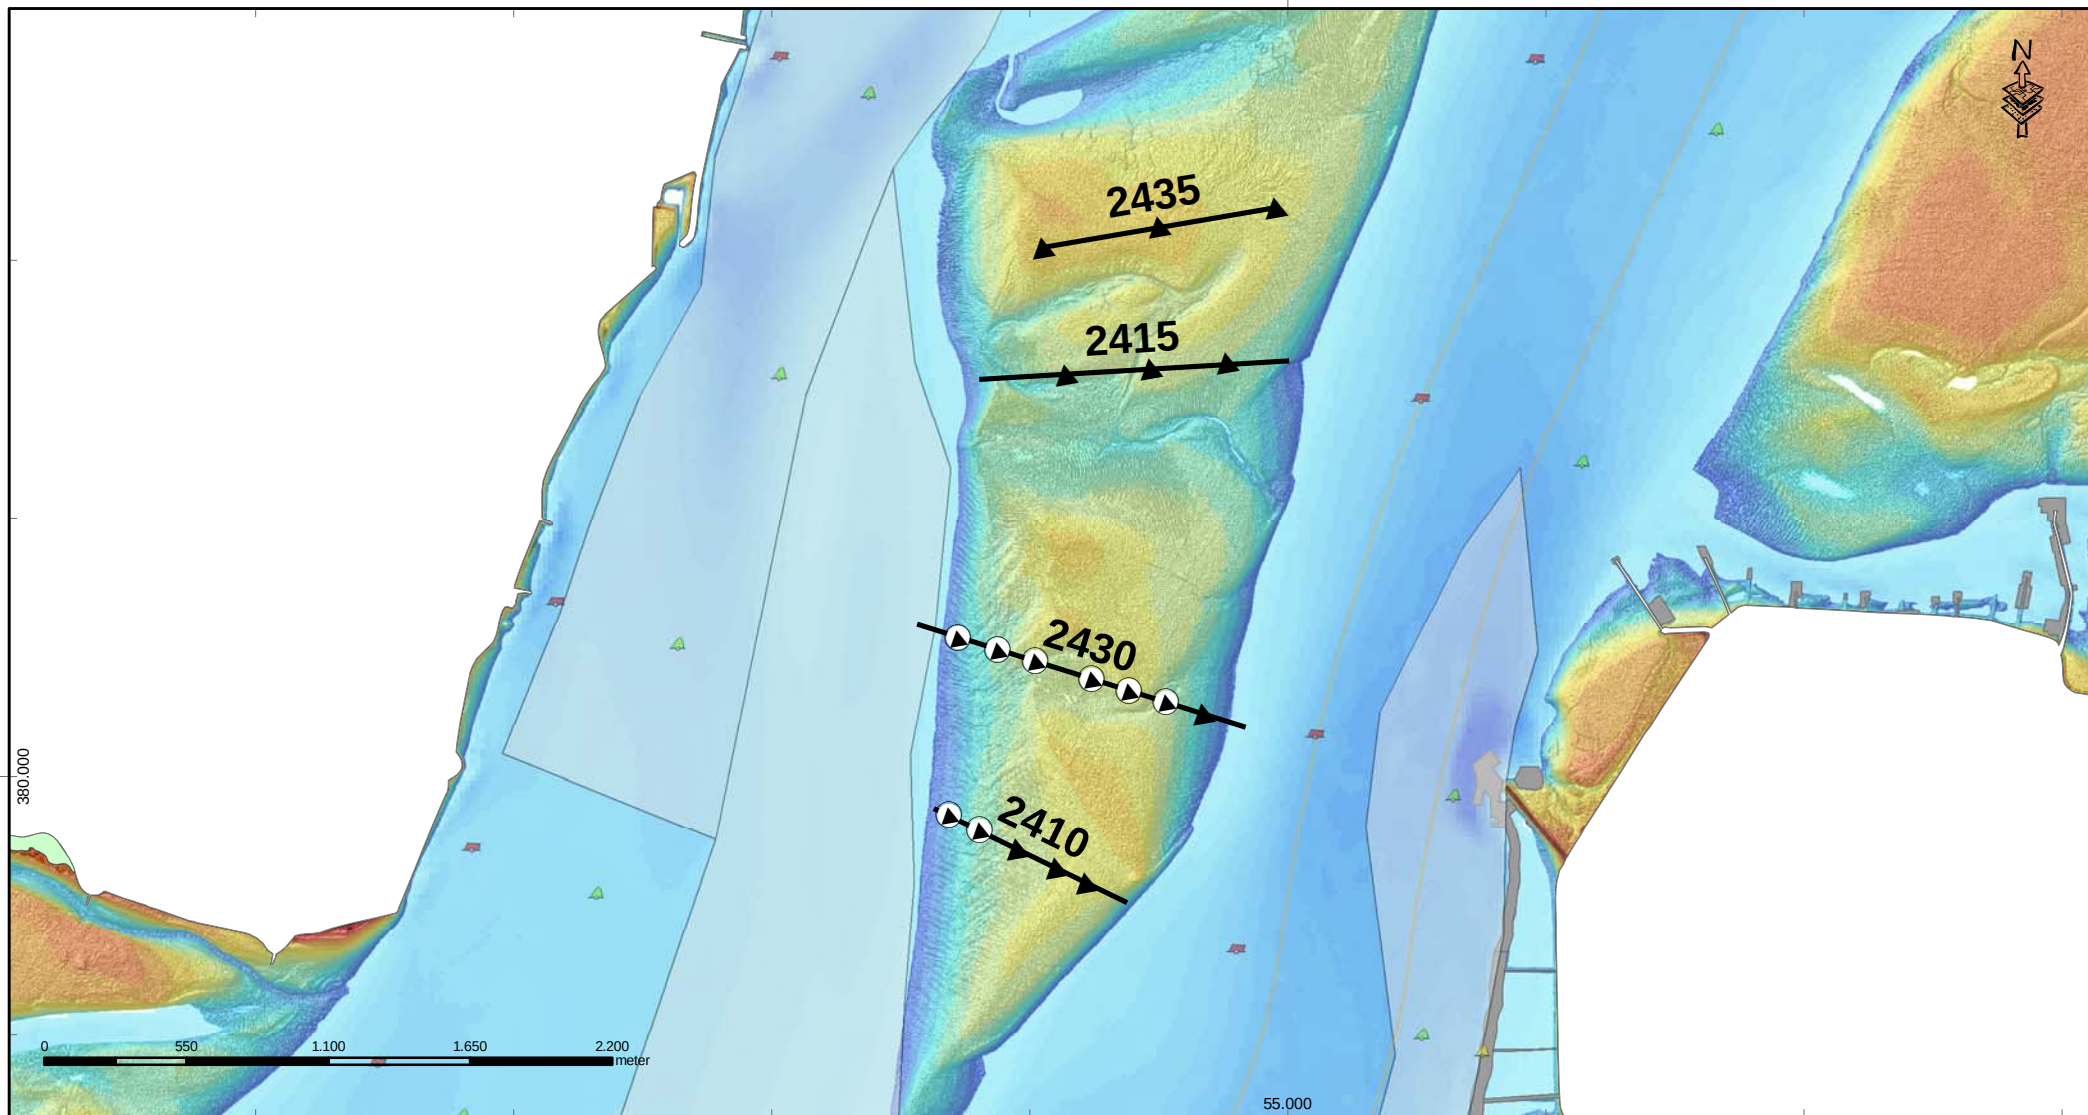
# RTK-hoogtemetingen raaien

— RTK-Raai hoogtemeting (1x/jr)

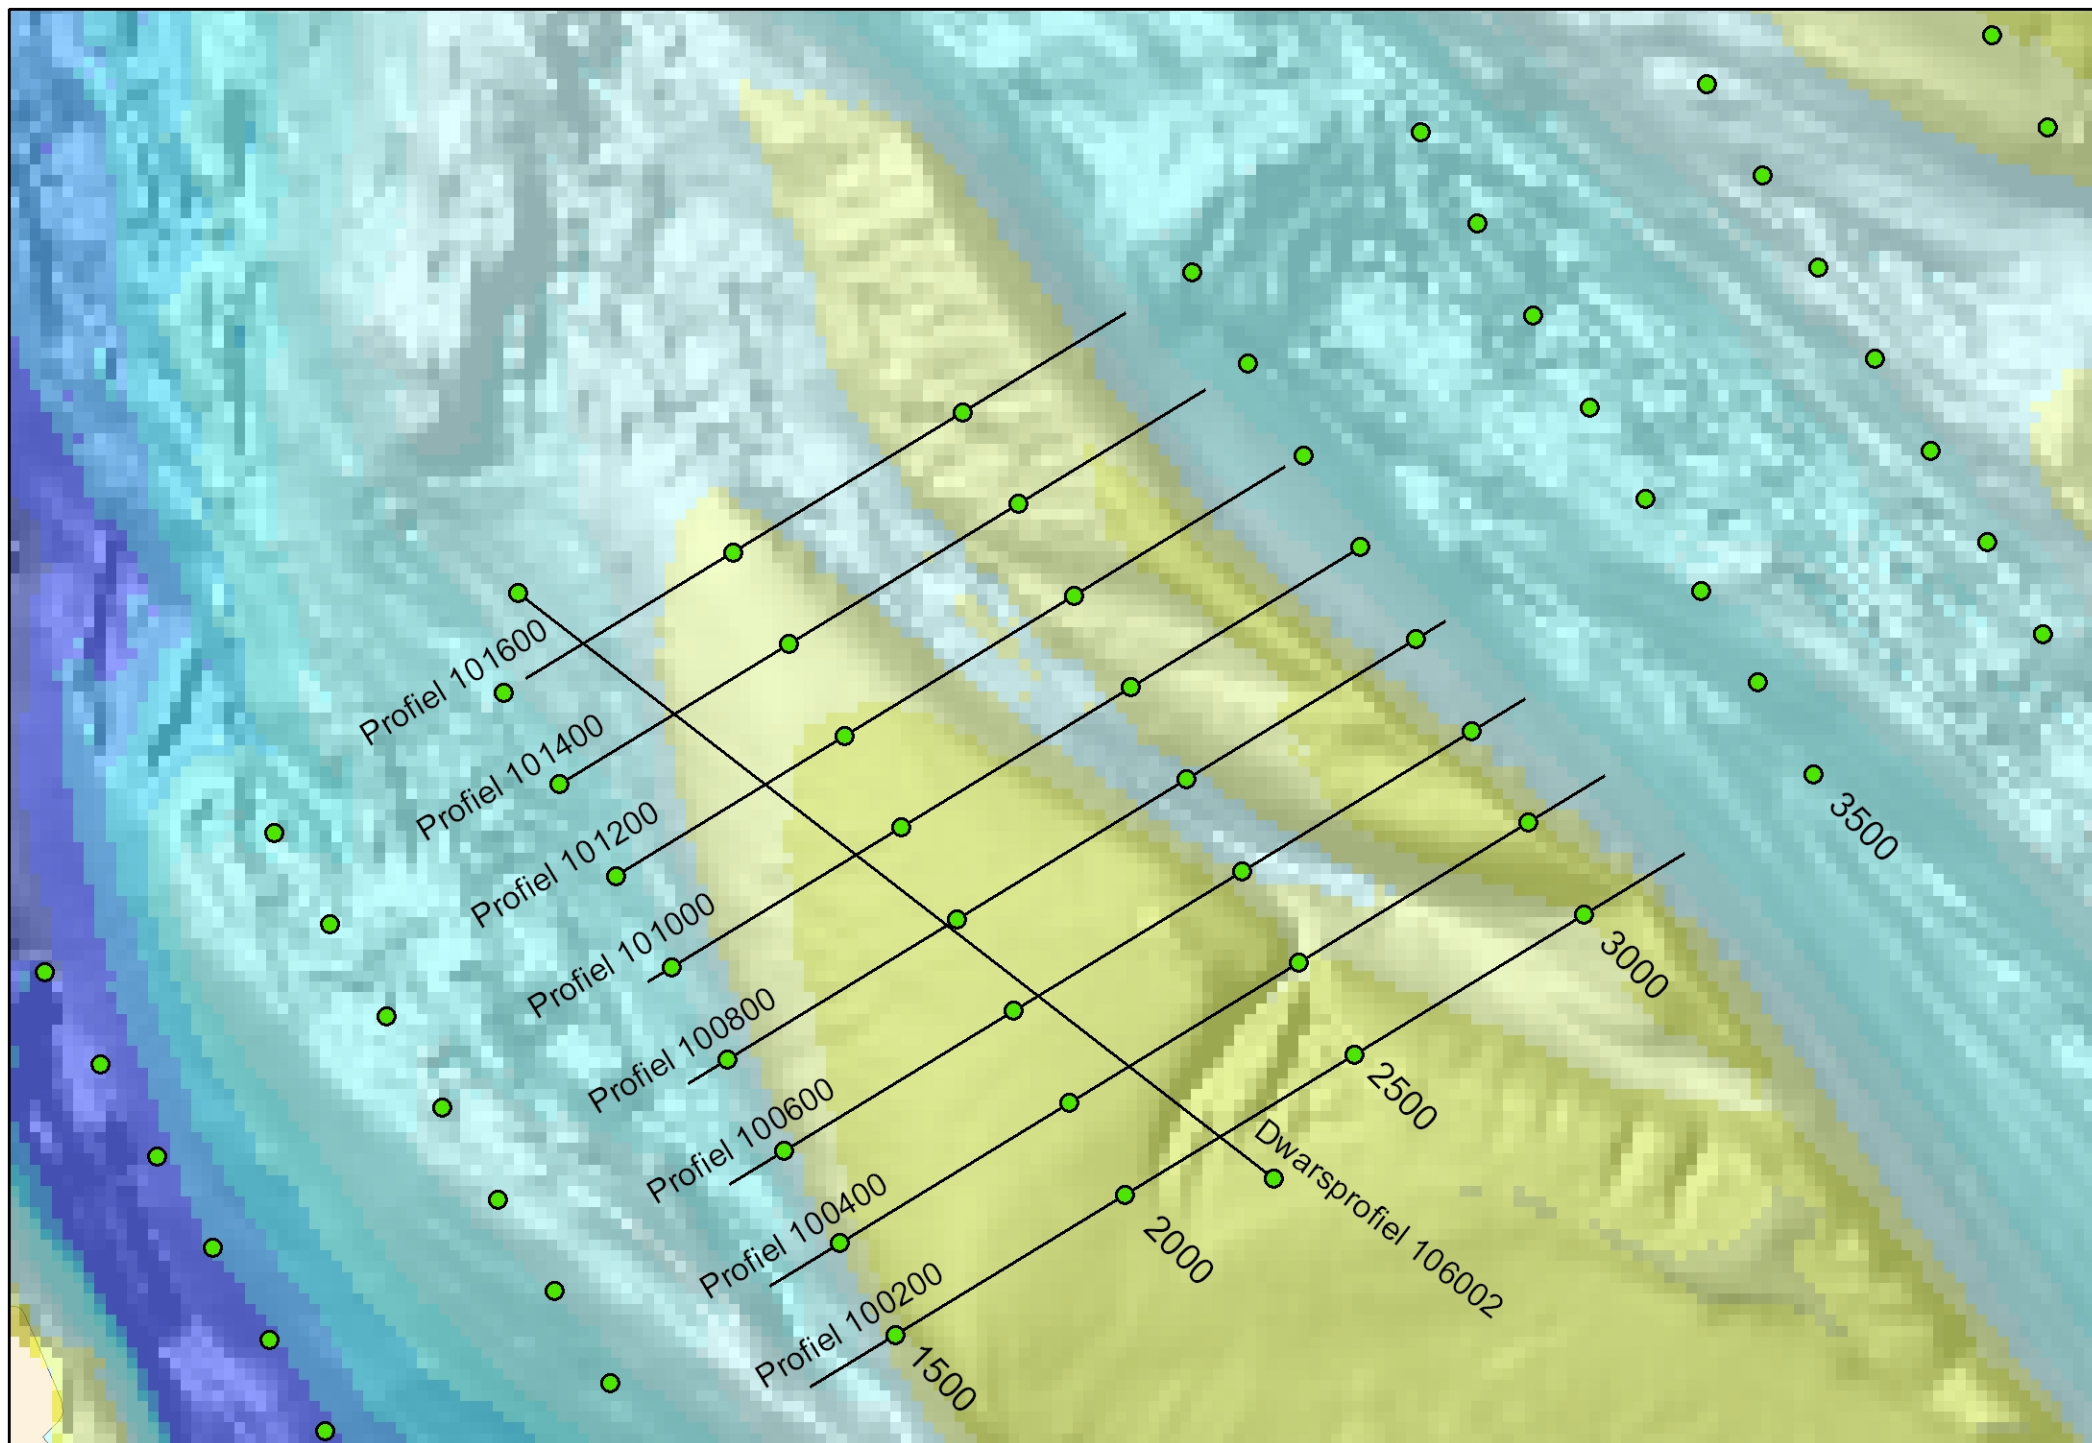
**Plaatrandprofielen Plaat van Walsoorden**  
**Profiel: 100200**

23-02-2009 01-02-2010 23-02-2011 06-07-2011 26-09-2011 09-01-2012

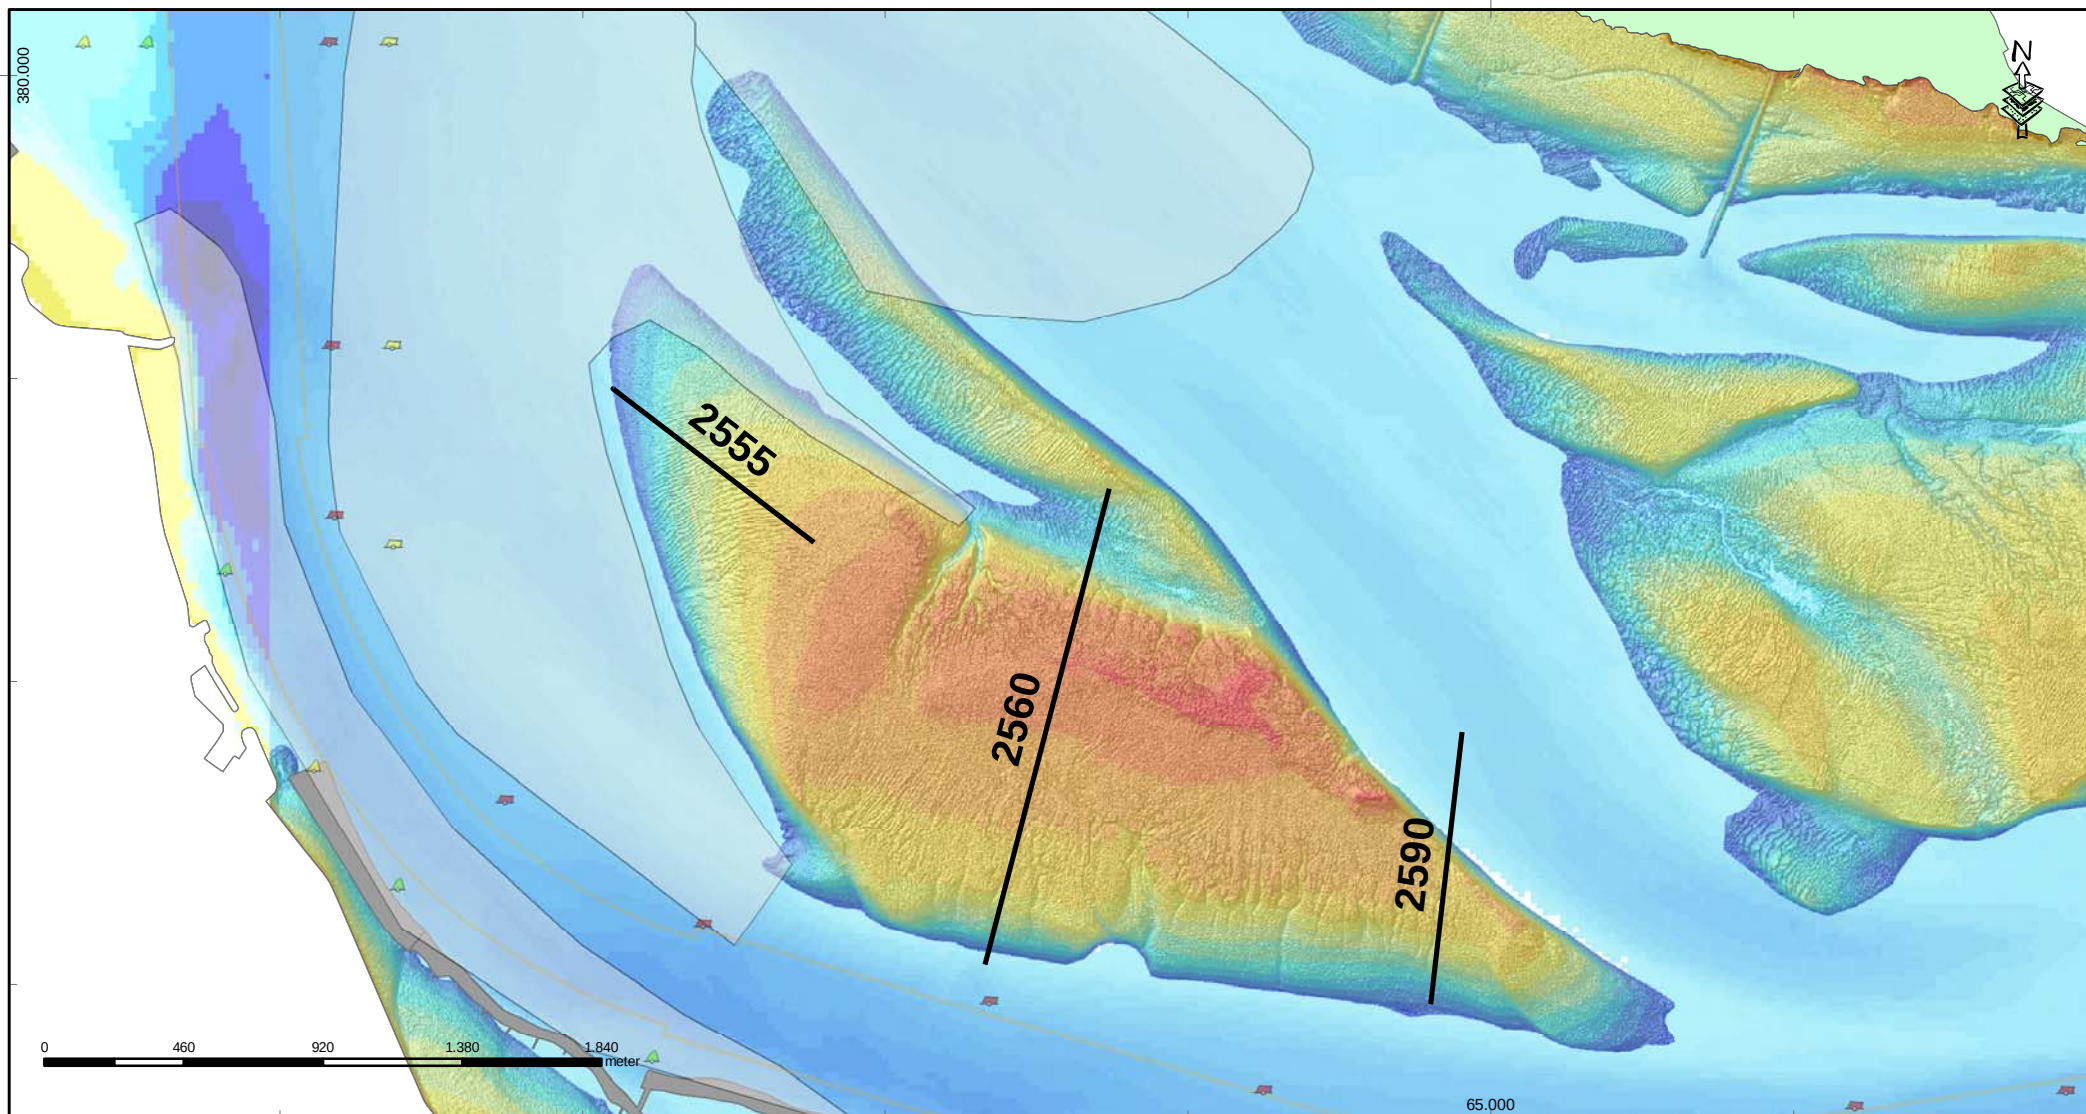
# RTK-hoogtemetingen raaien

- RTK-Raai hoogtemeting (1x/jr)
- Stortzone

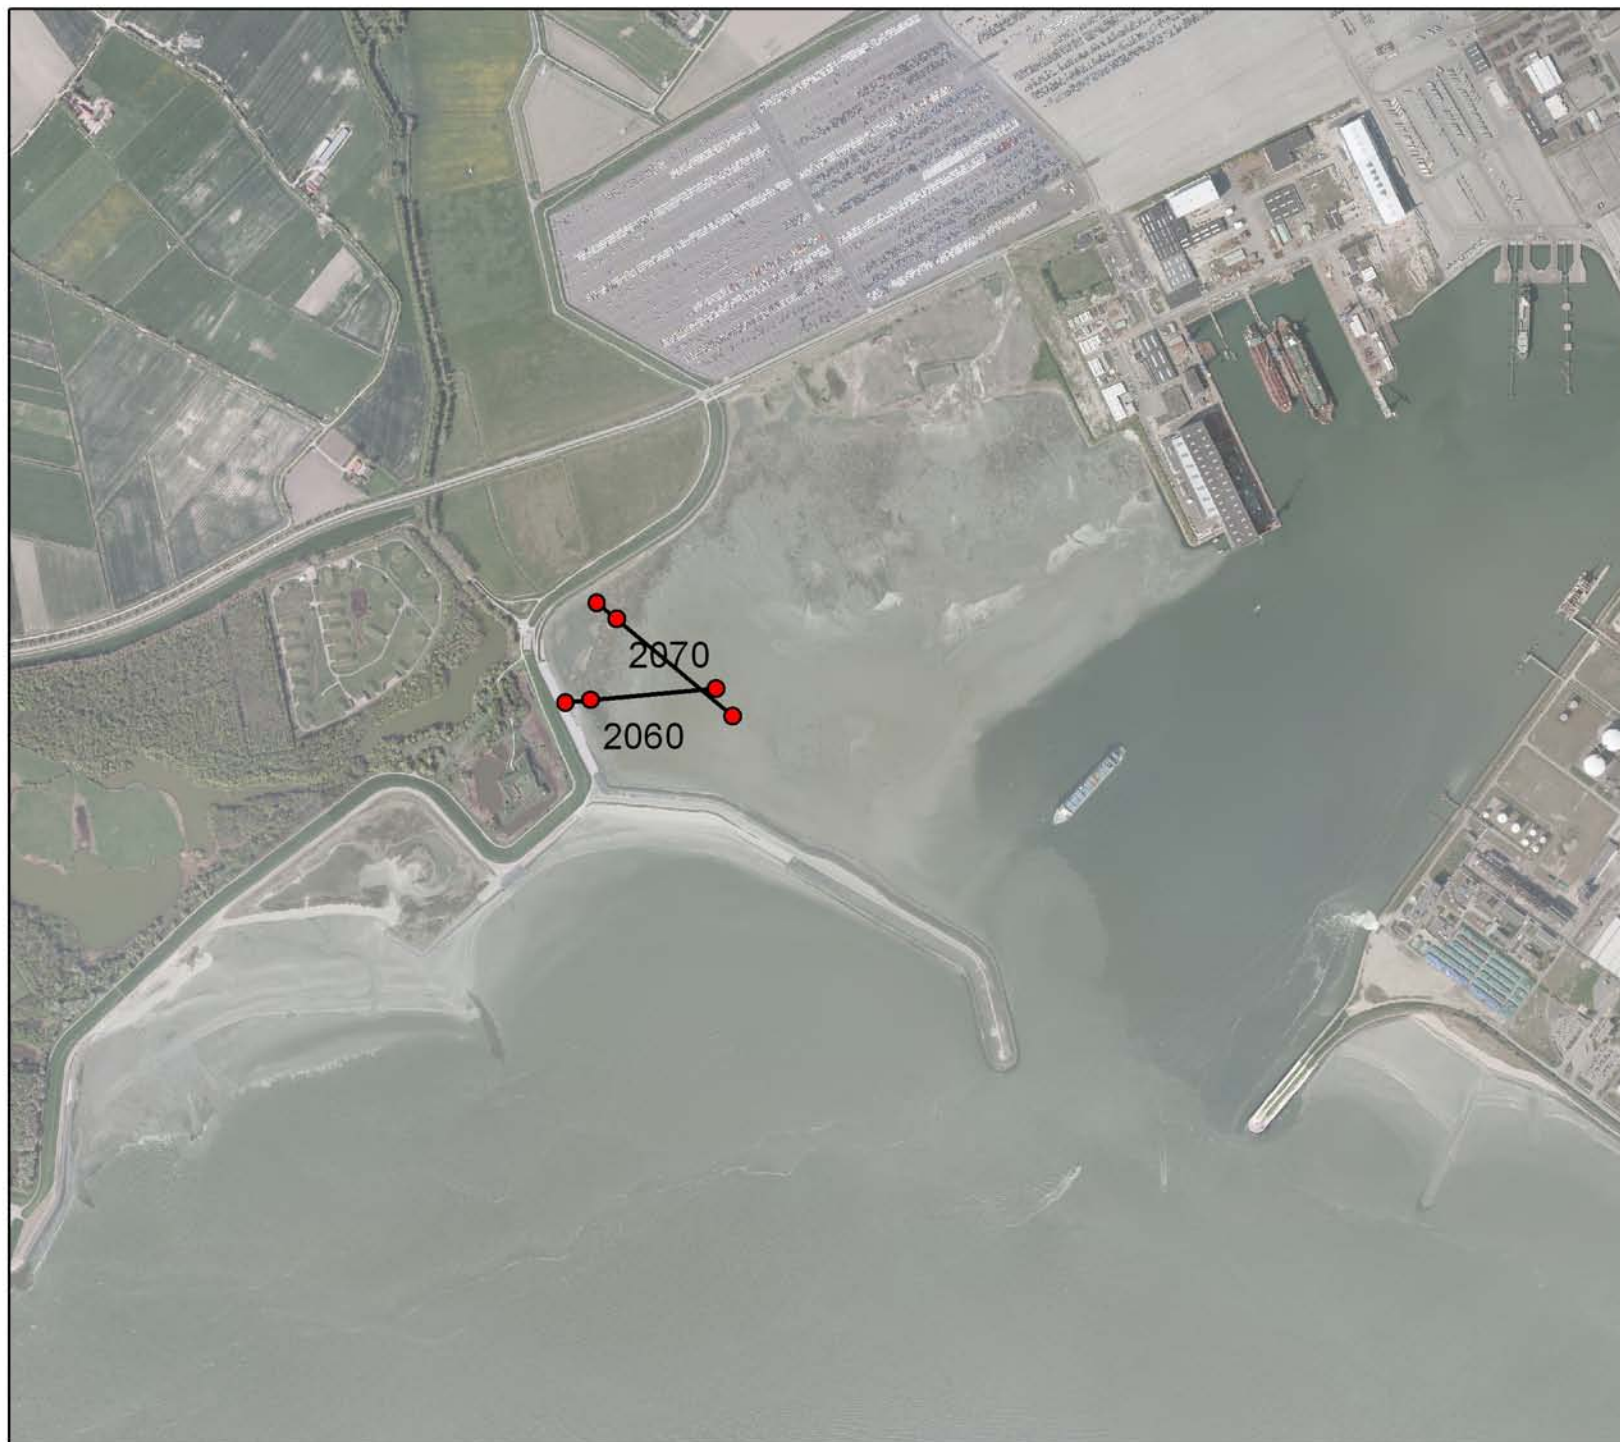
De blauwe lijn geeft in het voorbeeld de ligging van de zone tussen de 1m +NAP en NAP. Deze ligging is het gemiddelde van de afstand van de hoogte +1m NAP vanaf het nulpunt en de afstand van de hoofd 0m NAP vanaf het nulpunt. Dit zijn de licht blauwe lijnen. Dit geeft de ontwikkeling van het voorlans aan. Als de blauwe lijn gelijk blijft is het voorland stabiel, gaat de blauwe lijn verder van het nulpunt dan sedimenteert het voorland en komt de blauwe lijn dichterbij het nulpunt dan erodeert het voorland.
