## **Geulwandverdedigingen en achterliggende slikken**

**Studie naar de effecten van de reeds aangelegde geulwandverdedigingen in de Westerschelde op de sedimentatie- en erosieprocessen op de achterliggende slikken**

Rijkswaterstaat, Directie Zeeland  
Nota AXW 1022.96  
Middelburg, november 1996

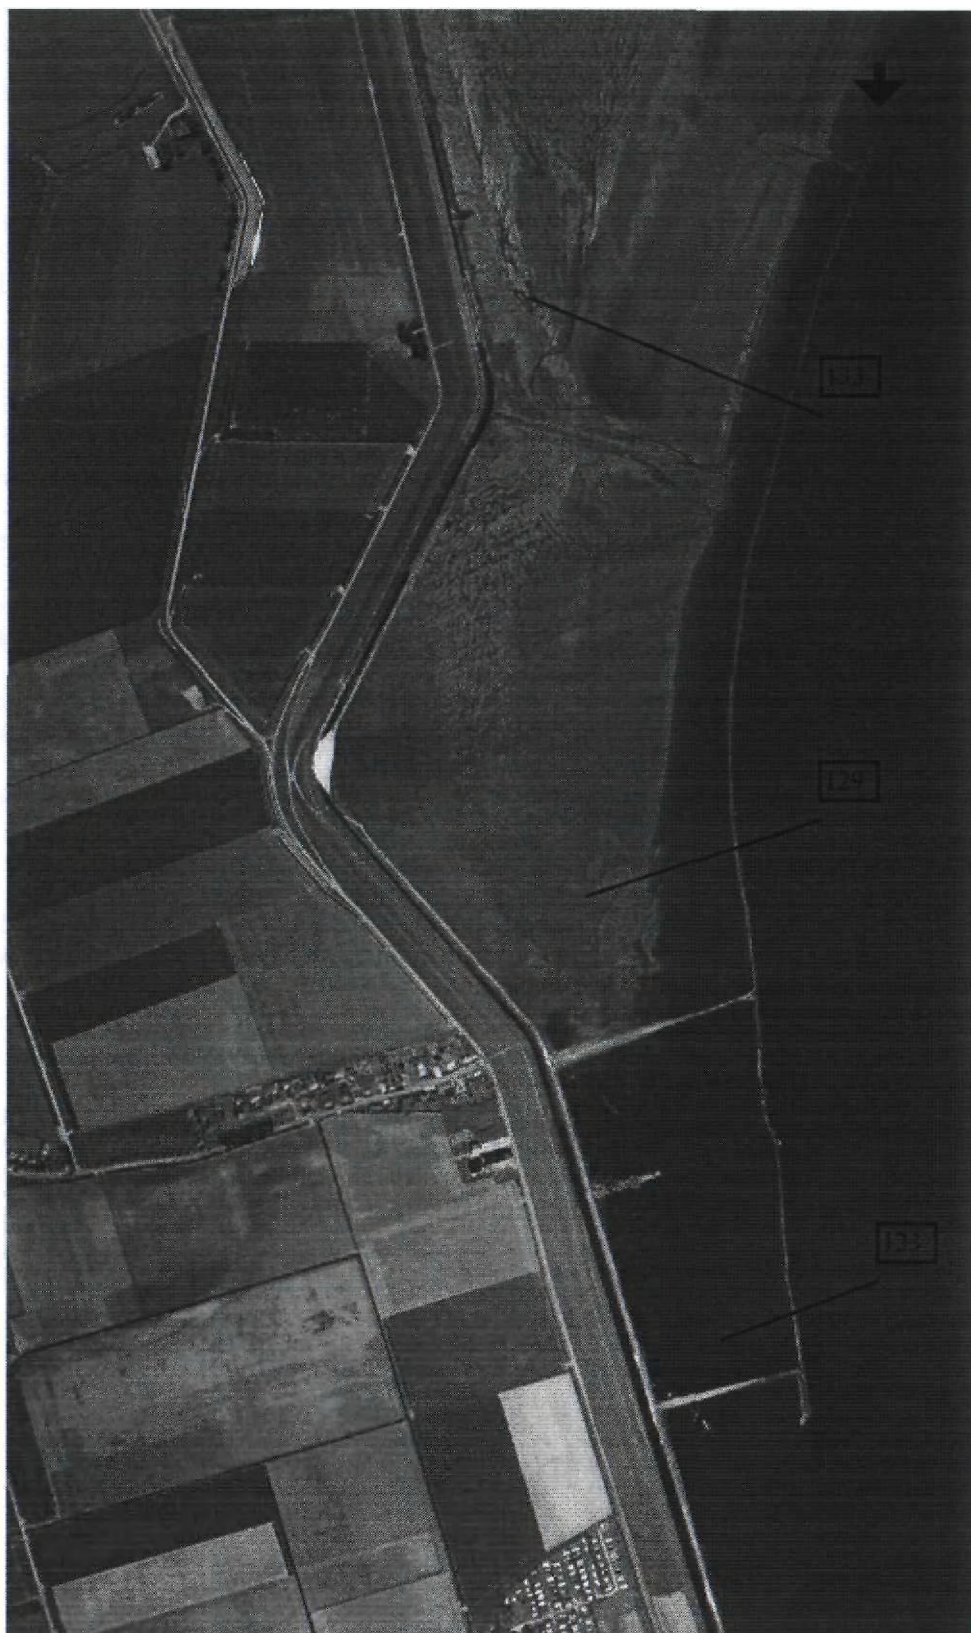
**Figuur 2: Luchtfoto Platen van Hulst - schaal 1:10.000**

Een lang stuk geulwandverdediging is aangelegd voor de Platen van Hulst (Het Gat van Ossenisse). Het zuidelijke deel van de geulwandverdediging bij de Platen van Hulst is anders uitgevoerd dan het noordelijke deel. Het zogenaamde kapje van het zuidelijk deel van de geulwandverdediging is verhoogd aangelegd (ten opzichte van het maaiveld) ter besparing van stortmateriaal. Zonder deze verhoging zou het noodzakelijk zijn om de verdediging verder het slik op aan te leggen, omdat het slik laag is en het talud zeer flauw.

Het gebied beschikt echter wel over de potenties voor sedimentatie. Achter de constructie is het slik opgedeeld in zogenaamde afgesloten kribvakken ("bakken" met semi-doorlatende wanden), waar het vloedwater bij laagwater achterblijft. Blijkbaar is de aanvoer van sediment naar deze gebieden afwezig of, minder waarschijnlijk is de afvoer even groot als de aanvoer. Bij de laatste optie kan golfwerking een rol spelen; immers de strijklengte bij noordwesten wind is aanzienlijk.

Wel is duidelijk zichtbaar dat de constructie met het verhoogde kapje op de rand meer potenties tot aanzanding heeft dan de andere constructie, aangezien daar lichte sedimentatie is opgetreden.

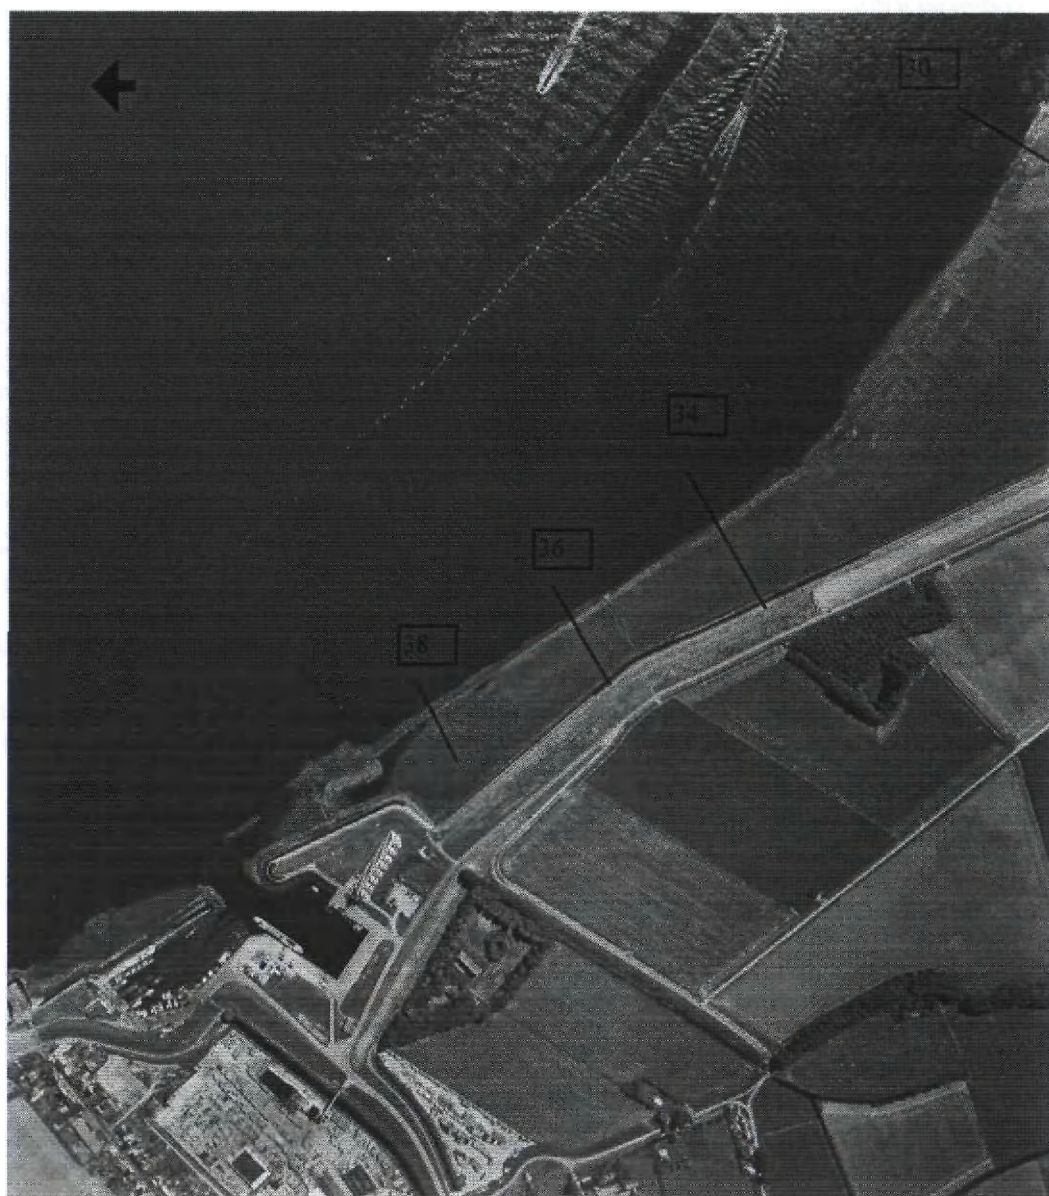
**Figuur 5: Luchtfoto Walsoorden** - schaal 1:10.000

Het slik achter de geulwandverdediging bij Walsoorden is circa 100 m breed. Het slik is over de gehele breedte verhoogd, als gevolg van de aangelegde constructie. Het is als het ware uitgevlakt tot de hoogte van de geulrand. De situatie bij Walsoorden is te vergelijken met situatie A in figuur 1, waarbij de sedimentatie zich uitstrekt tot aan de voet van de dijk.

Overigens is hier geen stortlocatie in de nabijheid, maar de expositie van het slik speelt waarschijnlijk in deze situatie een belangrijke rol. Het slik ligt naar het oosten gericht, waardoor de golfwerking bij een noordwester-storm, de windrichting waarbij in het estuarium de grootste golven ontwikkelen, zeer gering is. De geulwandverdediging op een locatie, waar de hydrodynamische omstandigheden rustig zijn, creëert dus goede mogelijkheden voor sedimentatie.

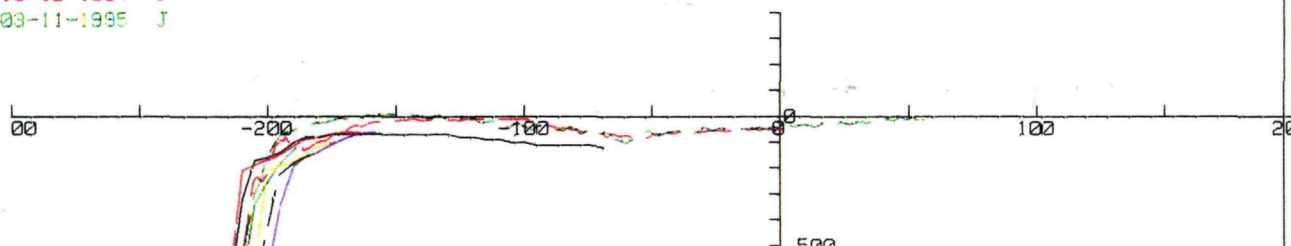
Waterschap Hulsterambacht  
Kruispolder  
raai: 2 code: 7001

Horizontale schaal = 1 : 2000  
Verticale schaal = 1 : 200

12-12-1988 J  
11-10-1989 J  
17-10-1990 J  
04-11-1991 J  
23-10-1992 J  
11-11-1993 J  
13-12-1994 J  
03-11-1995 J
