# Dijkmonitoring: beoordeling van meettechnieken en visualisatiesystemen

Eindrapport All-in-one Sensor Validatie Test

Rapportnummer: 2013-09

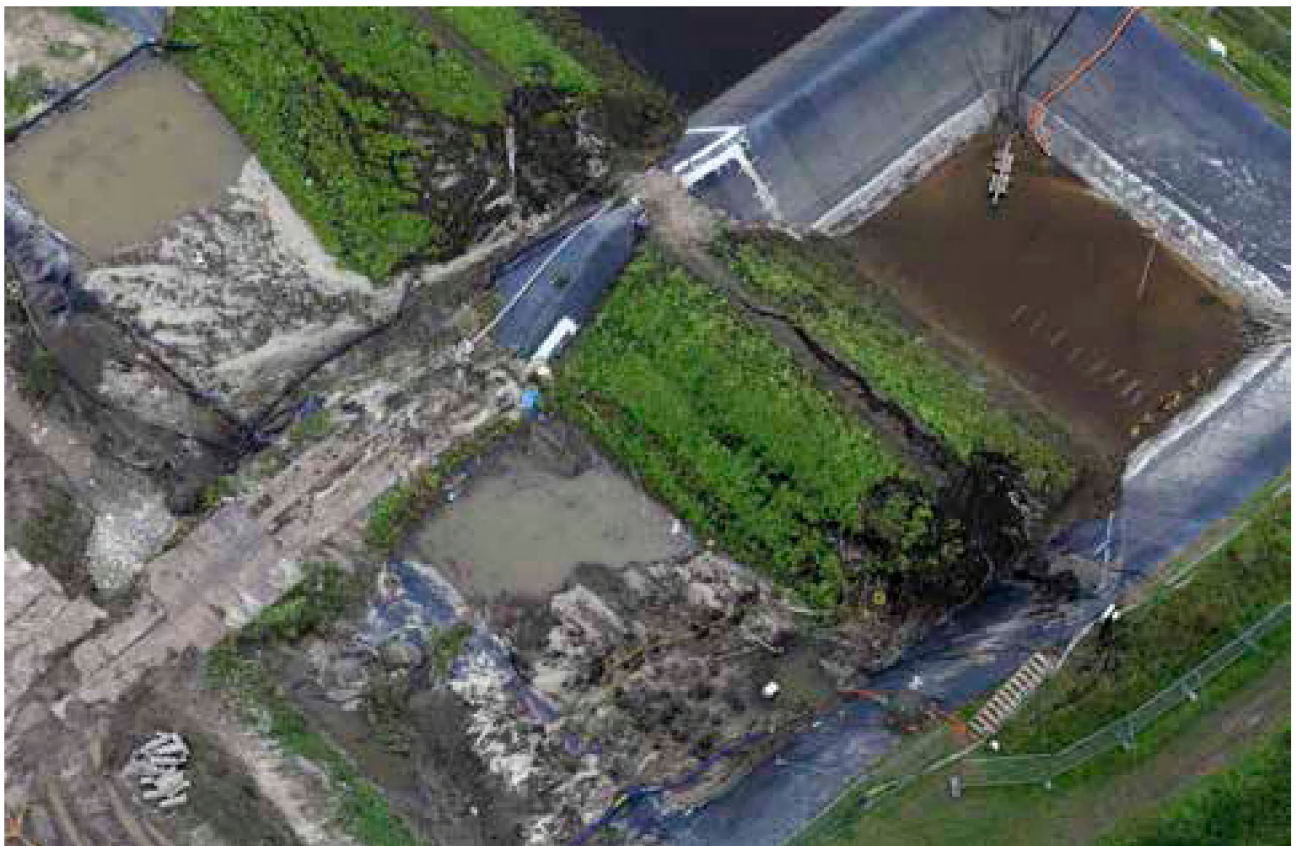
De vooraf geformuleerde doelstelling van deze proef was dat deze moest bezwijken door één van de faalmechanismen piping (afhankelijk van de werking van de piping preventiemaatregelen), micro-instabiliteit van de zandkern of erosie ten gevolge van overlopen. Er is micro-instabiliteit van de zandkern opgetreden die een dusdanige verzakking van de kruin tot gevolg had dat de kruin zodanig verzakte dat deze ging overlopen op maandagochtend 27 augustus om 10:18 uur ( $t=135,5$  uur).

*Bezwijken Oostdijk*

Op maandag 27 augustus bedroeg het verval over de proefdijk 's morgens vroeg ongeveer 3,3m. In de loop van de nacht was er niet veel gebeurd. Daarna is het verval verder verhoogd tot bijna 3,5m. Dit was om 9:10 uur bereikt ( $t=134,28$  uur). Om 9:30 uur ( $t=134,80$  uur) begon de kruin nabij de oostzijde zichtbaar te verzakken en begon water zichtbaar door de scheuren heen te stromen dat zich verzamelde op de verzakte kruin en naar beneden liep. Om 10:18 uur ( $t=135,50$  uur) had deze verzakking ertoe geleid dat het eerste water over de rand van de verzakte bovenstroomse kruinlijn heen begon te stromen. De eerdere doorstroming van water had al tot een aanzienlijke verzakking en uitbuiking van het benedenstroomse talud aan de oostzijde geleid. Om 10:24 uur ( $t=135,60$  uur) spoelde het water door twee grote scheuren heen en om 10:28 uur ( $t=135,73$  uur) was er een duidelijke bres in de proefdijk, die zich verdiepte en verbreedde totdat het bovenstroomse reservoir praktisch leeg was.

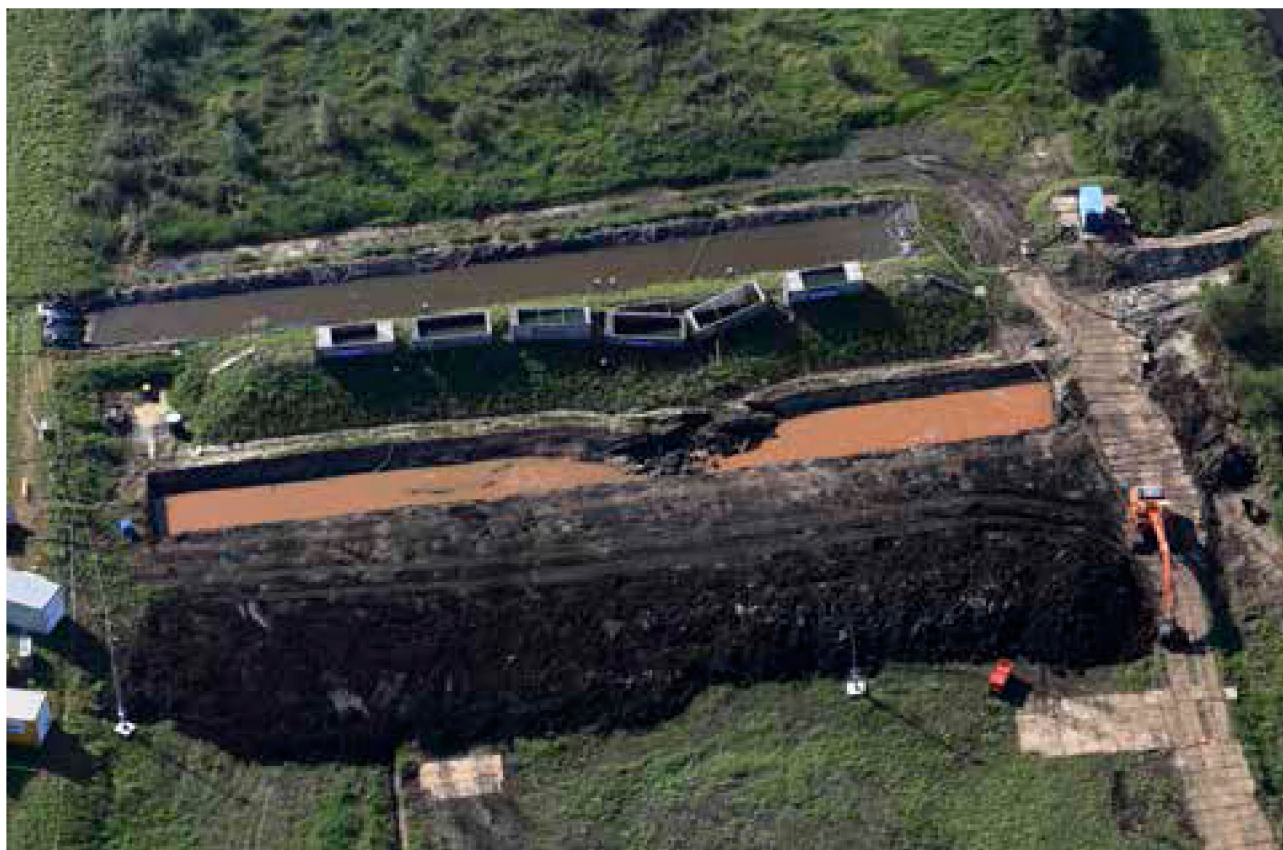
De vooraf geformuleerde doelstelling van deze proef was dat deze moest bezwijken door het faalmechanisme macro-instabiliteit binnenwaarts met een minimale vervorming van 20 cm langs het gewenste glijvlak en/of micro-instabiliteit door afdrukken van de kleibekleding. Er is binnenwaartse macro-instabiliteit opgetreden, waarbij het gestelde vervormingscriterium volgens de metingen met de hellingmeetbuis in het midden van de proefdijk, aan de teen, werd bereikt op zaterdagmiddag 8 september om 14:13 uur ( $t=122,02$  uur).

*Bezwijken Zuiddijk*

meest in het midden, iets minder aan de oostzijde en nog een fractie minder aan de westzijde. Om  $t=122,18$  uur werden de vervormingen met het blote oog zichtbaar door een uitbuiking van het sloottalud, die zich om  $t=122,25$  uur concentreerde in een zone iets westelijk van het midden. Hier brak in dezelfde minuut, om  $t=122,26$  uur (zaterdagmiddag 14:27 uur), ook het sloottalud in stukken, waarna een iets oppervlakkiger glijvlak optrad en de waterdruk in de zandkern snel afnam. Enkele minuten later kwam de afschuiving op het oog tot rust, hoewel tot ruim een half uur later de vervormingen nog wat toenamen.

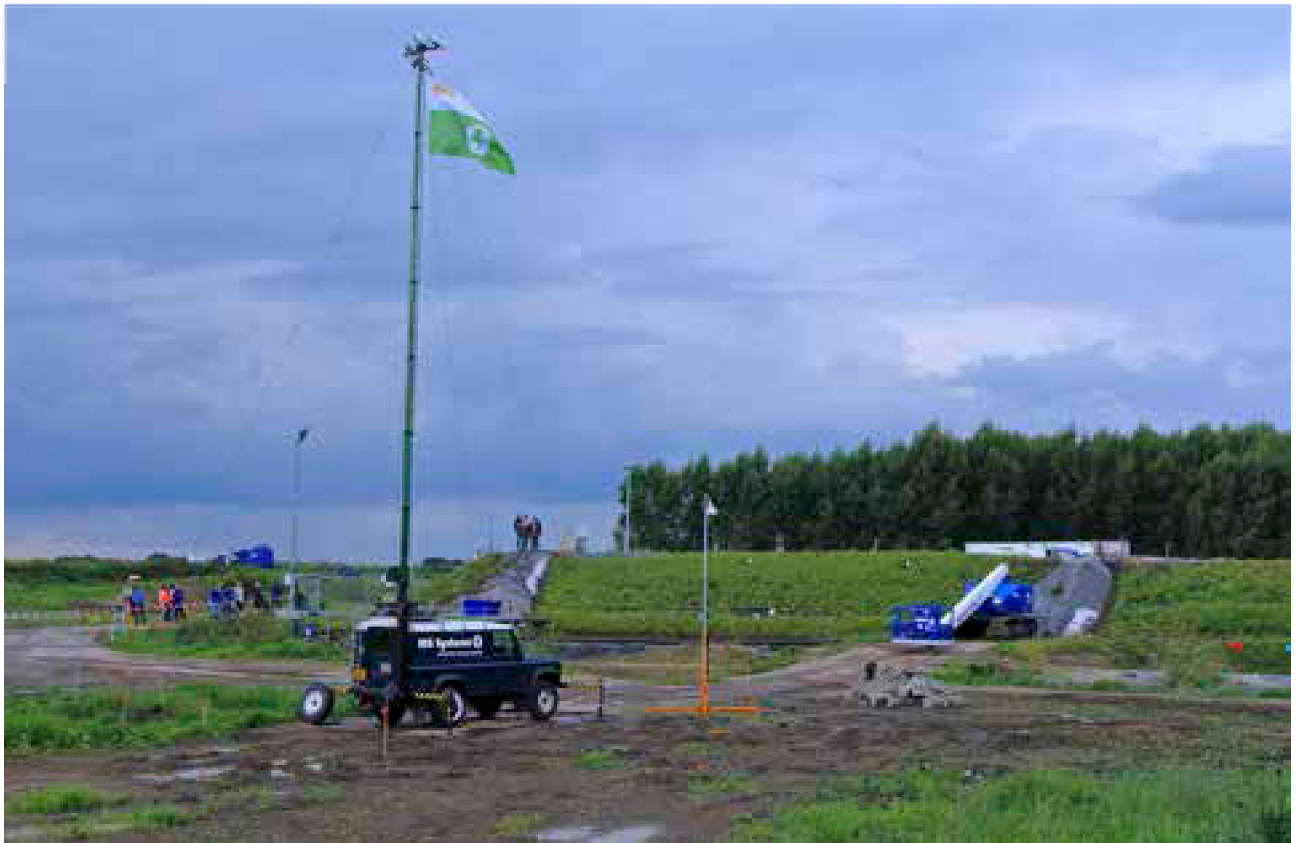
InTech maakt gebruik van een infraroodcamera. Deze techniek berust op het op afstand meten van de uitstraling van infrarood van de waterkering met hoge resolutie. Daarmee kunnen temperatuurverschillen worden gedetecteerd.

*Meetopstelling InTech*

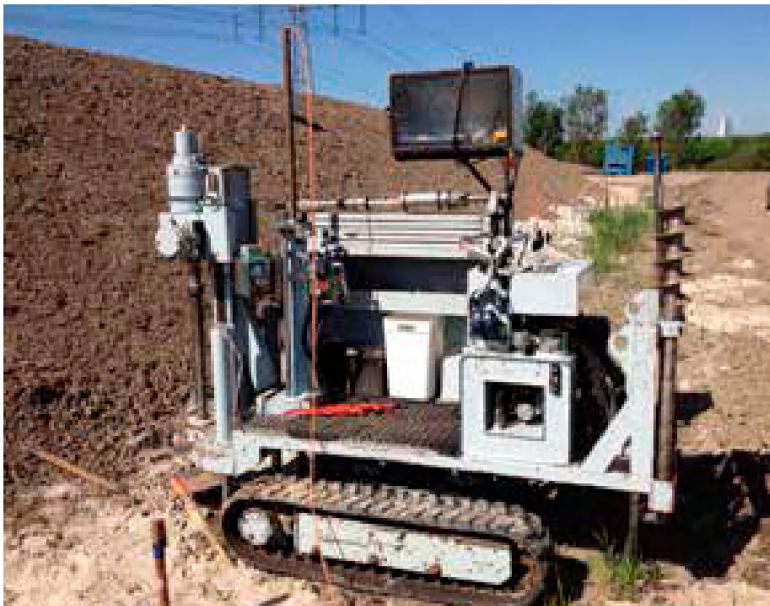
Alert Solutions heeft waterspanningsmeters en multisensormodules toegepast. Er zijn twee types waterspanningsmeters ingezet, de ACE-250 en VCP-250. Deze twee types zijn elektronisch identiek, maar verschillen qua behuizing. De multisensormodules meten naast waterspanning ook temperatuur en inclinatie (de hoek van de sensor ten opzichte van het verticale zwaartekrachtveld). De instrumenten worden met standaard sondeermaterieel in onder meer dijken aangebracht.

*Plaatsing multi-sensormodules door mini sondeerrups*

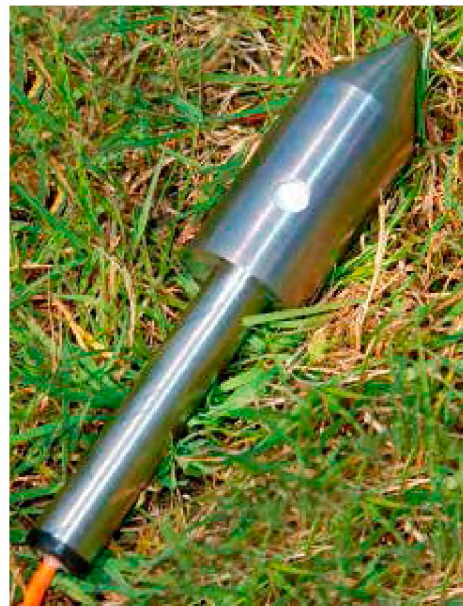
*GeoBeads® multi-sensormodule met sondeerpunt*

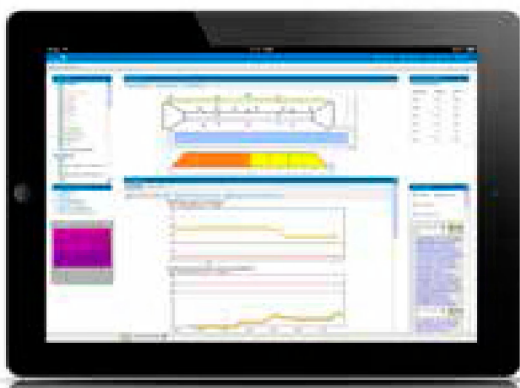
De visualisatie voor specialisten bestond uit indicatoren met betrekking tot de verschillende faalmechanismen in tabelvorm, grafiekvorm en de kleurcodering van de dijksecties. Daarnaast konden verschillende grafieken met elkaar vergeleken worden. Zo konden de waterspanningen in relatie tot vervormingen worden bekeken. Ook waren de remote-sensing technieken oproepbaar. In het leveranciersscherm was het mogelijk per sensor grafieken op te roepen, wanneer tijdreeksen beschikbaar waren. Daarnaast kon de ruwe data worden bekeken.

Weergave visualisatiesysteem
