De stormvloed in de Antwerpse Polders  
1 februari 1953.

Uit "Natuur- en Stedenschoon"  
27e jg nr 2. februari 1954.

## *De Stormvloed in de Antwerpse Dolders*

1 Februari 1953

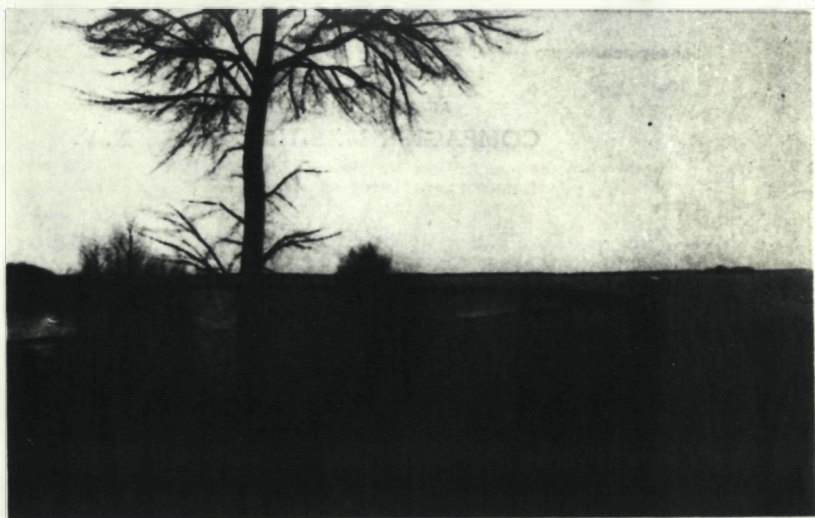
Overstroming van de polder bij Fort Frederik.

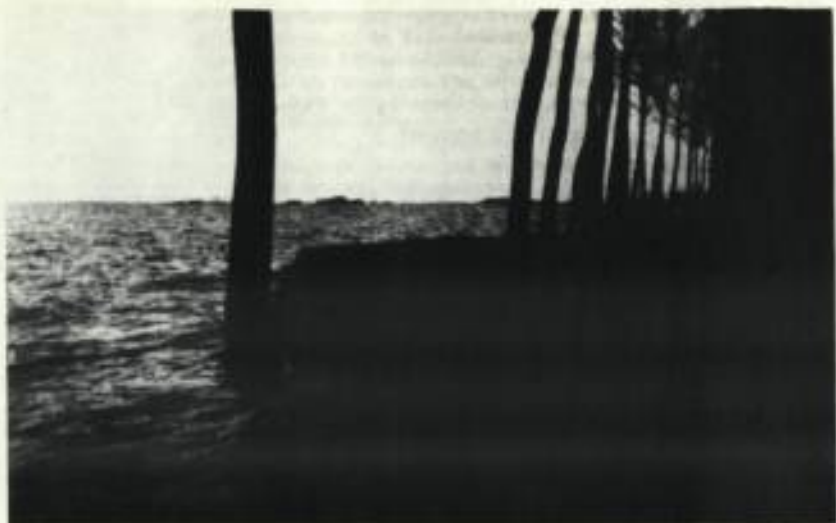
*Een opgeworpen versterking met  
zandzakjes op een gevaarlijke plaats  
van de Gemeentedijk.*

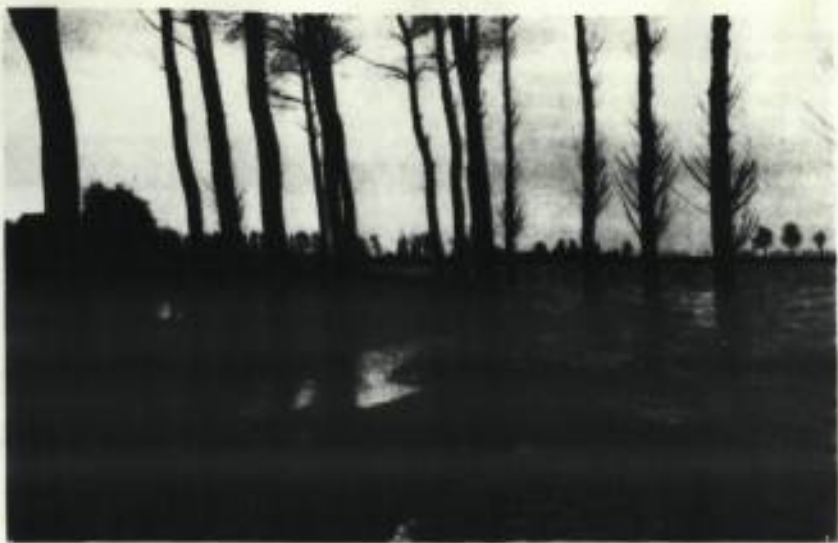
*Springtij van 31 Maart 1953. De Gemeentedijk te Berendrecht, die maanden als zeedijk dienst deed, loopt onder tot over de helft van zijn breedte.*
