enw | expertisenetwerk  
waterveiligheid

# Hoogwater 2021 Feiten en Duiding

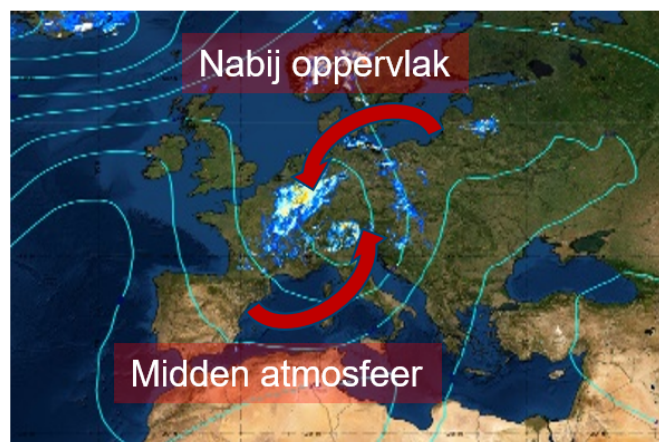
Figuur 2.1: Meteorologische situatie op 14 juli 2021, inclusief een indicatie van de aanvoerroute van vochtige lucht in verschillende luchtlagen. Getoond zijn de 700 hPa drukverdeling (contouren) en een momentopname van de neerslagradar om 12 UTC van de achtereenvolgende dagen. "Nabij oppervlak" is de laag onder 900 hPa, terwijl "Midden atmosfeer" de luchtlaag tussen 900 en 700 hPa aangeeft. Resultaten voor alle dagen tussen 11 en 15 juli, en details van de aanvoerbanen van vochtige lucht voor verschillende aanvoerhoogtes staan in Bijlage A.1.

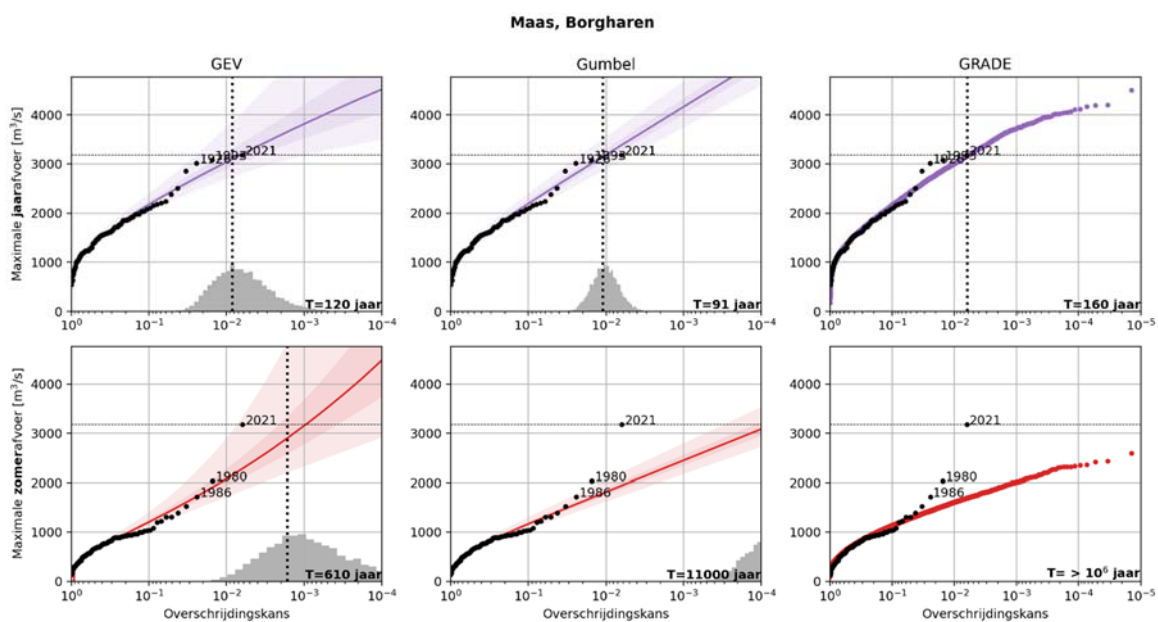
Figuur 2.5: Extreme waarden verdeling voor de piekafvoer van de Maas bij Borgharen Dorp, bepaald met een Generalized Extreme Value (GEV) verdeling (links), een Gumbelverdeling (midden) en het GRADE instrumentarium (rechts) op basis van de maximale afvoer in een kalenderjaar (bovenste rij) en het zomerhalfjaar (onderste rij). De kleur-arcering geeft het betrouwbaarheidsinterval van de extreme waarde verdelingen weer (2,5-97,5% en 25-75%), en de histogrammen de kansverdeling van de herhalingsstijd van de 2021 piekafvoer (zie tekst). De beste schatting van de herhalingsstijd is weergegeven in elk panel.

Wanneer de gemeten afvoer wordt vergeleken met de jaarmaxima geven de drie gebruikte modellen een vergelijkbare overschrijdingskans van 1:100 à 1:200 jaar. Maar voor de zomerperiode zien we dat de herhalingstijd substantieel groter is, en extreem groot voor de Gumbelverdeling en GRADE. De onzekerheid hiervan is echter groot. De GEV-verdeling geeft een veel hogere schatting (1:600 voor zomerhalfjaren) maar het betrouwbaarheidsinterval van de fit is groot (tussen ca. 1:100 en 1:10.000 jaar).

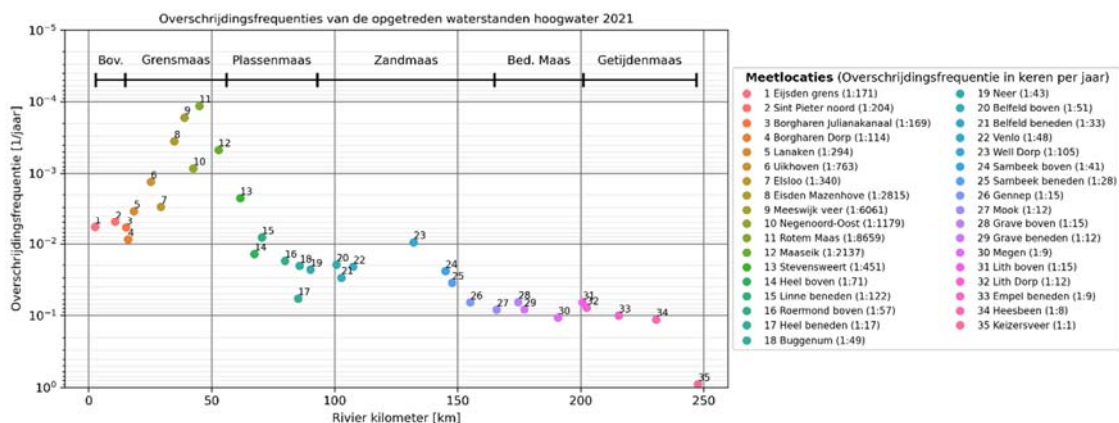
Figuur 3.5: Overschrijdingsfrequenties<sup>12</sup> van maximaal opgetreden waterstanden langs de Maas (uitgangspunten: huidig klimaat en WBI2017-database). Bij de kans bepaling is geen rekening gehouden met kennisonzekerheden (statistische- en modelonzekerheden).

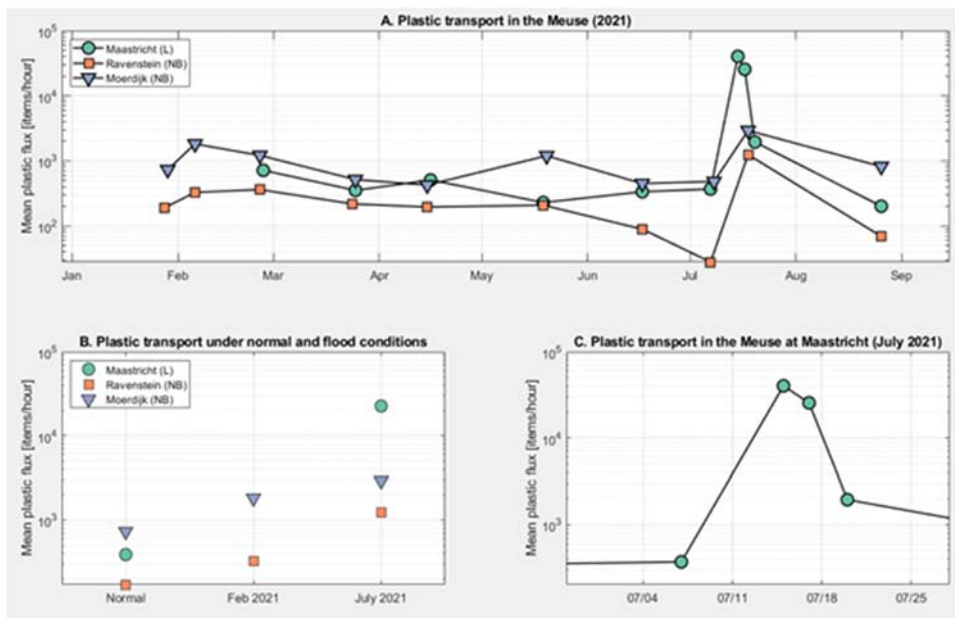
Figuur 3.7 :A. Maandelijks gemeten plastictransport in de Maas, B. gemiddeld transport tijdens normale omstandigheden, tijdens de hoogwatergolf in februari en tijdens de hoogwatergolf in juli, C. plastictransport in Maastricht tijdens de hoogwatergolf.

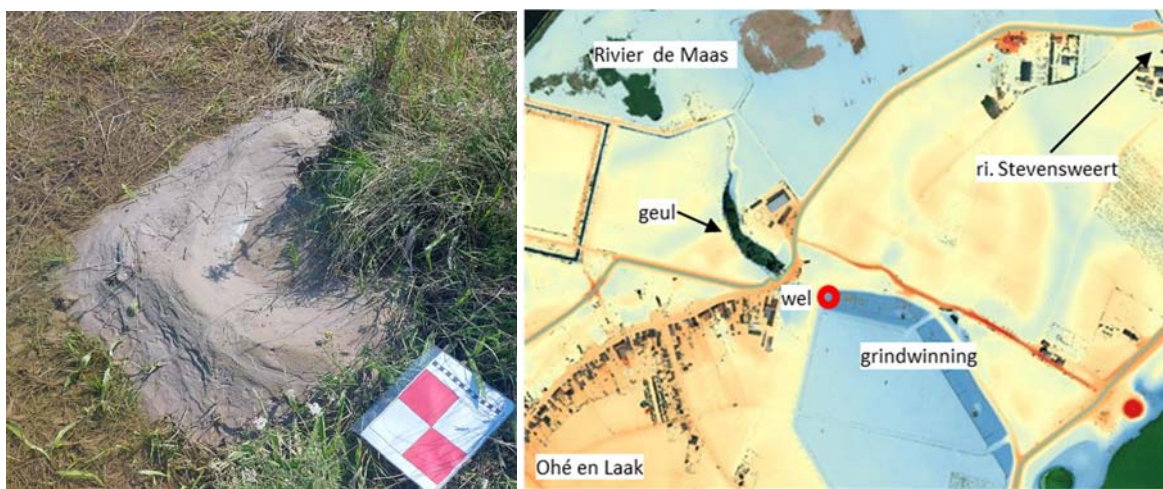
Figuur 4.5: Links: zandmeevoerende wel bij de St. Annakapel na het hoogwater. Het afgezette zand is relatief fijn. Rechts: maaiveldniveau in de omgeving van de wel (AHN3), de dijken zijn aangegeven met een groene lijn – de dijk nabij de wel loopt van de linkerrand iets onder het midden naar de rechterbovenhoek en de andere dijk ligt in de rechteronderhoek.

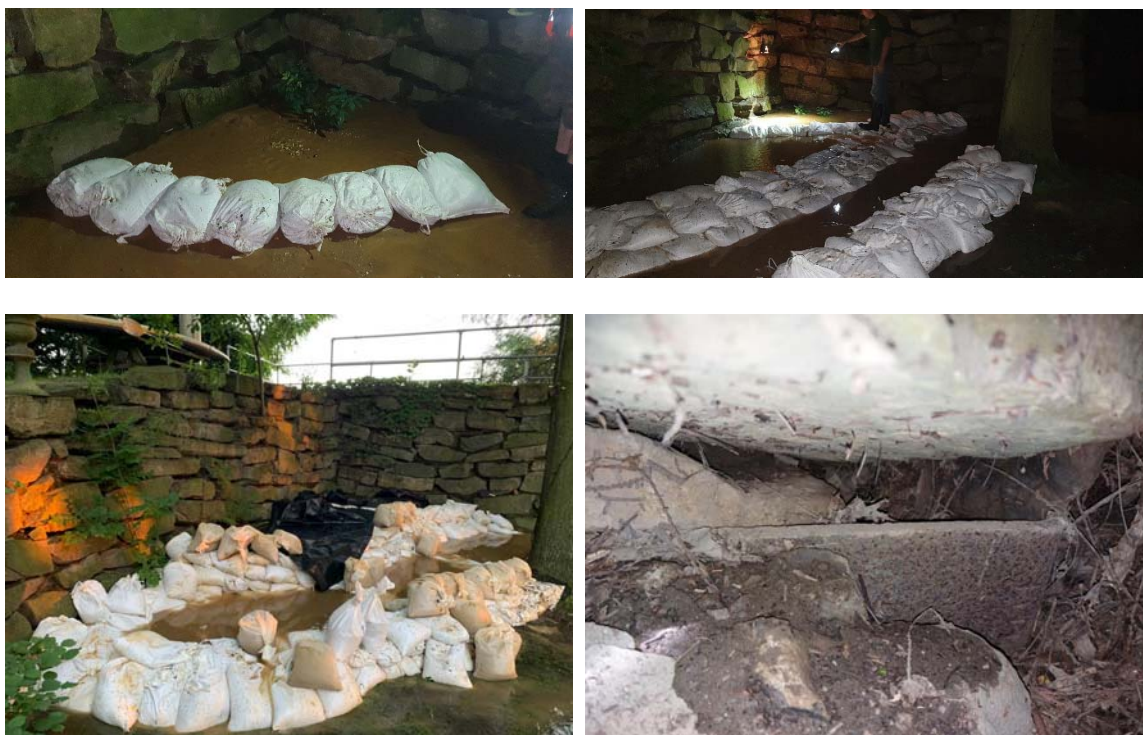
Figuur 4.7: Keersluis Roer, met achtereenvolgens afgezet zand en grind bij de eerste zandzakken (foto Guido van Rinsum, Witteveen+Bos), opkisting op 17 juli om 4:30 uur (foto Guido van Rinsum, Witteveen+Bos), opkisting op 17 juli rond 20:00 uur (foto Guido van Rinsum, Witteveen+Bos), de slechte aansluiting van de sluisconstructie op de bovenkant van de damwand aan de hoogwaterzijde.

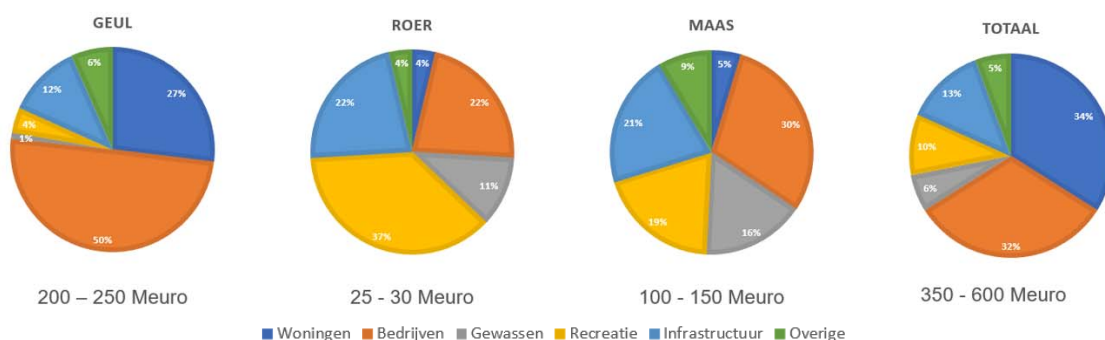
Figuur 0.1: Eerste schattingen van fysieke schade plus bedrijfsuitvalschade voor de verschillende gebieden. In het totaalplaatje is een schatting van schade van woningen onderaan hellende gebieden verspreid door Limburg en schade langs de Geleenbeek met een bandbreedte toegevoegd.

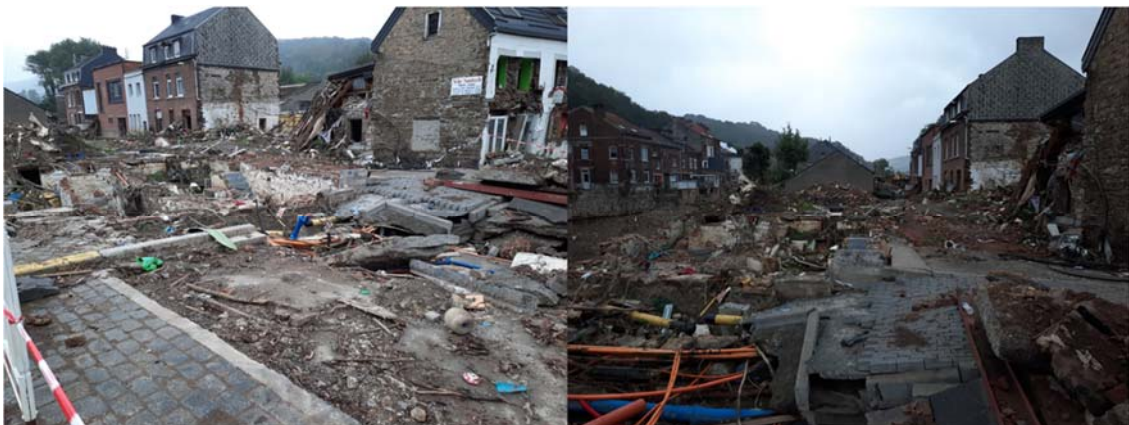
Figuur 8.3: Schade aan wegen en gebouwen in Pepinster (Bron: Deltares collega's, genomen tijdens GEER-missie.)

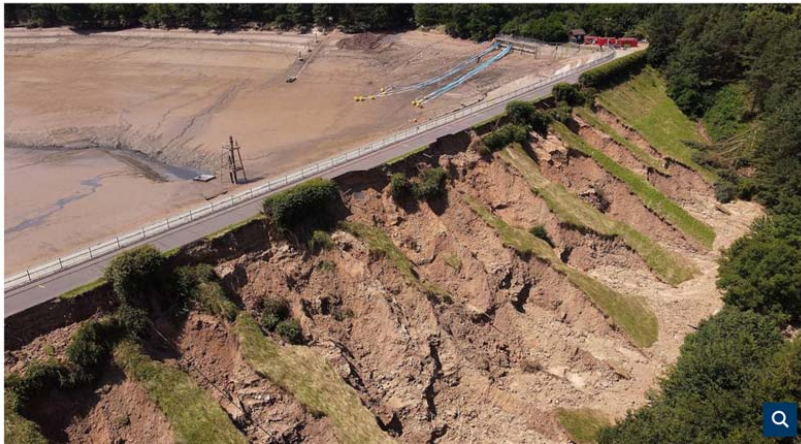
Figuur 8.4: Lege dam bij Steinbach met zichtbare overstromingsschade. (Genearl Anzeiger, 2021. Foto: dpa/David Young)

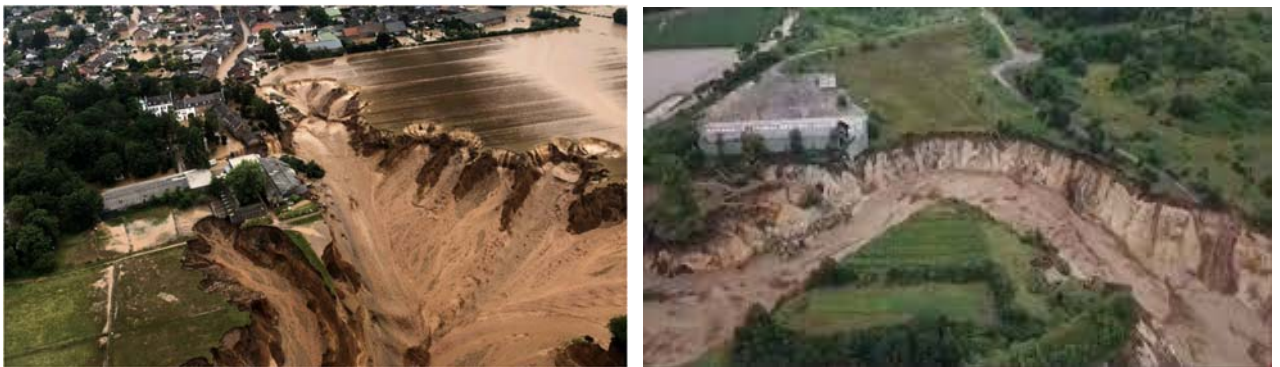
Figuur 8.5: Luchtfoto van de landverschuivingen bij Erfstadt (links [Bron: Regionale overheid Keulen])

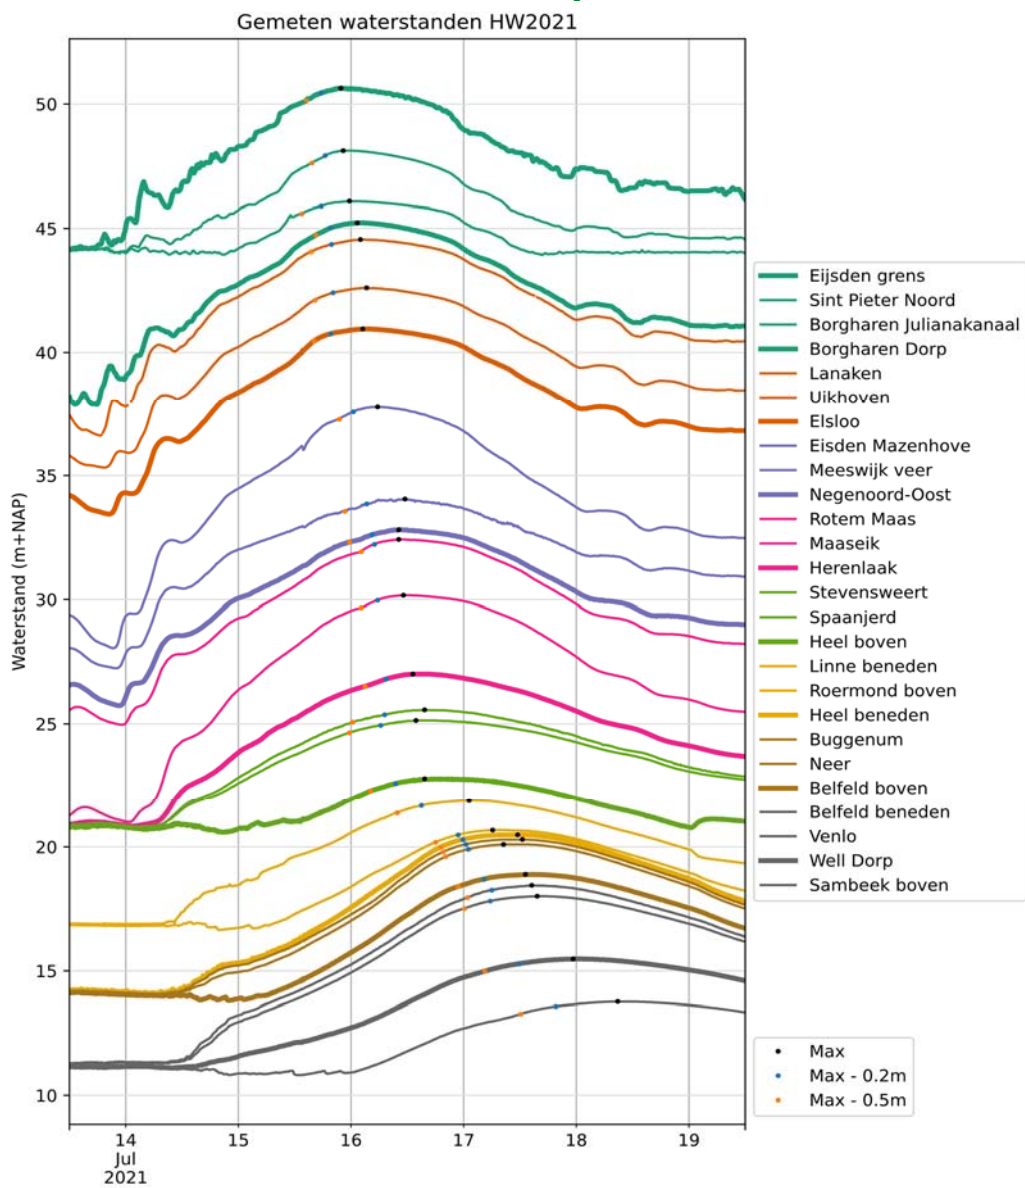
Figuur B.1.2.1: Gemeten waterstanden van het LMW-meetnet van Rijkswaterstaat voor het traject Eijsden tot Sambeek boven.

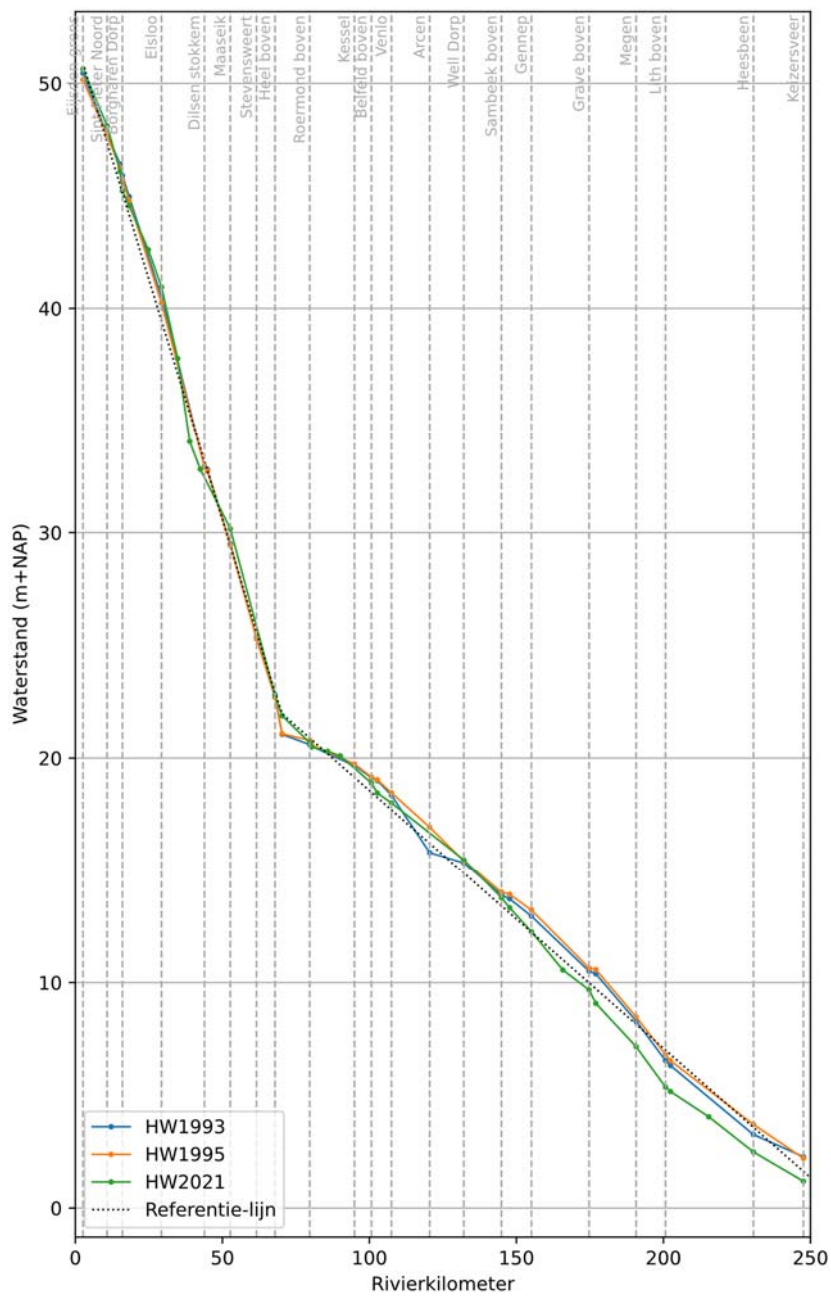
Figuur B.1.3.1: Gemeten topwaterstanden tijdens de hoogwaters van 1993, 1995 en 2021. Weergegeven is ook de referentielijn zoals toegepast in onderstaande figuur.

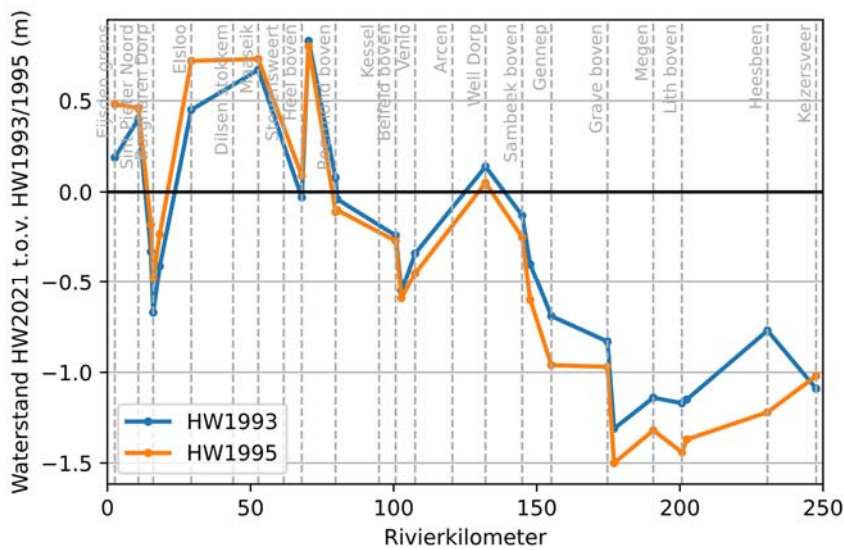
Figuur B.1.3.2: Verschil tussen de gemeten topwaterstanden van HW2021 en de hoogwaters van 1993 en 1995. Veel stations ontbreken omdat deze nog niet bestonden in de jaren '90, of tegenwoordig zijn afgebroken of verplaatst.

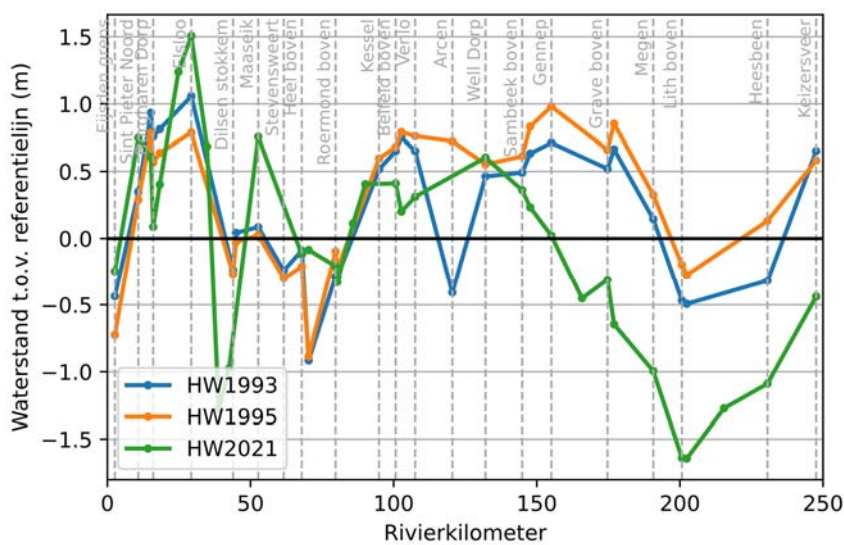
Figuur B.1.3.3: Gemeten topwaterstanden van de hoogwaters van 1993, 1995 en 2021 ten opzichte van een opgestelde referentielijn (zie voorgaande tekst). De figuur kan gebruikt worden om het verschil tussen de hoogwaters af te lezen. De absolute waarden in deze figuur hebben geen meerwaarde.

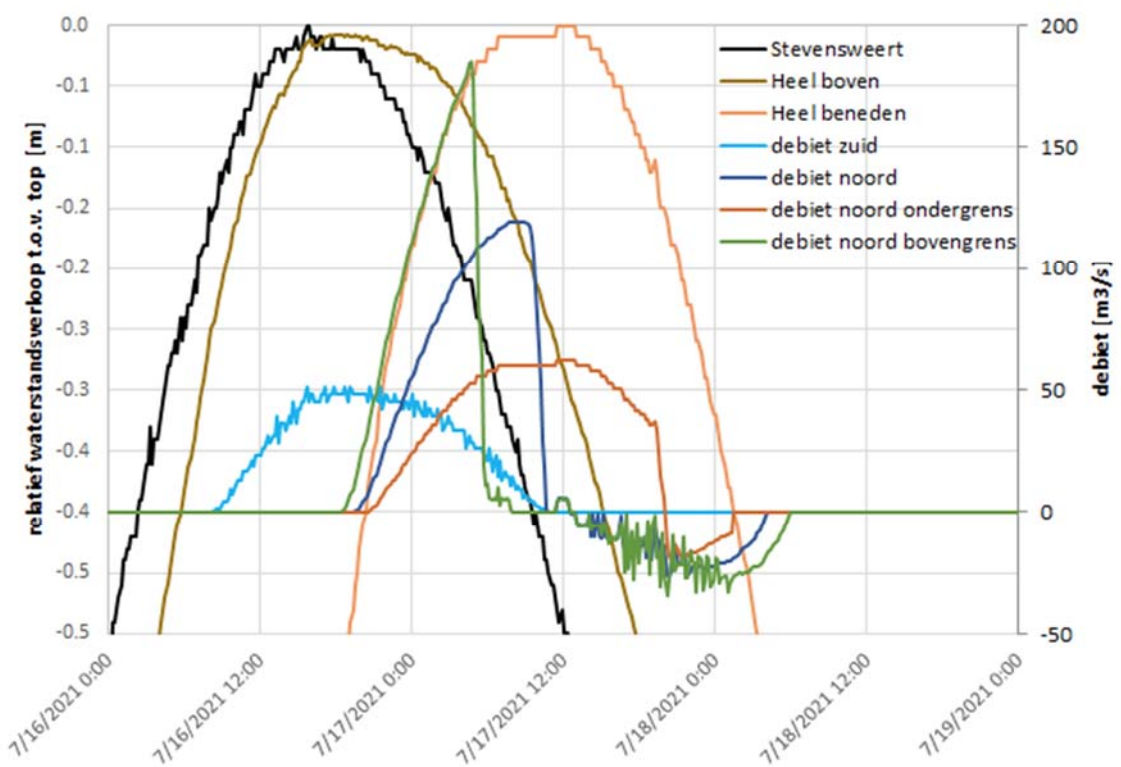
Figuur B.1.6.3: Gemeten waterstandsverloop rond de top van het hoogwater bij Stevensweert, Heel boven en Heel beneden (waterinfo.rws.nl). En berekend onttrekkingsdebiet naar de zuidelijke en noordelijke retentiebekkens.

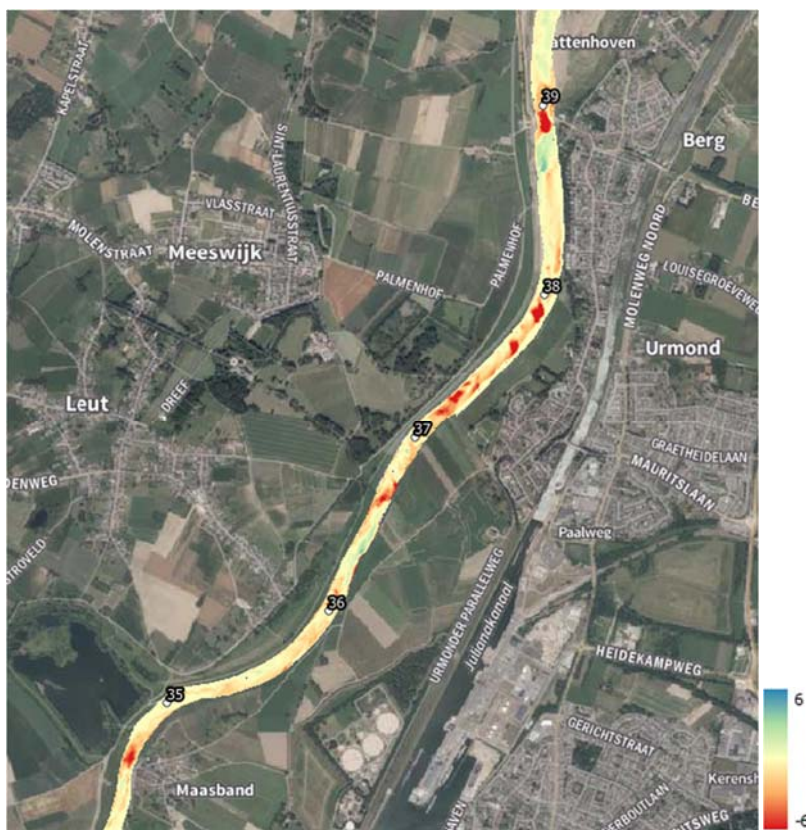
Figuur B.3.1.1: Bodemhoogteverandering tussen rkm 34 en 39 op de Grensmaas. De ontgrondingskuilen hebben dieptes tot meer dan 10 m.

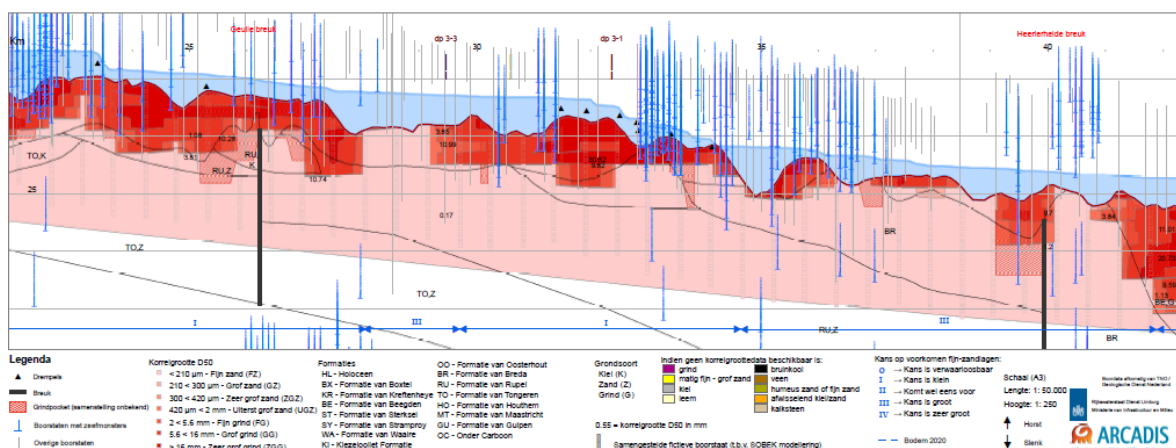
Figuur B.3.3.1: Lengteprofiel Bovenmaas-Grensmaas (bijlage 5.1 van Meijer et al, 2011).

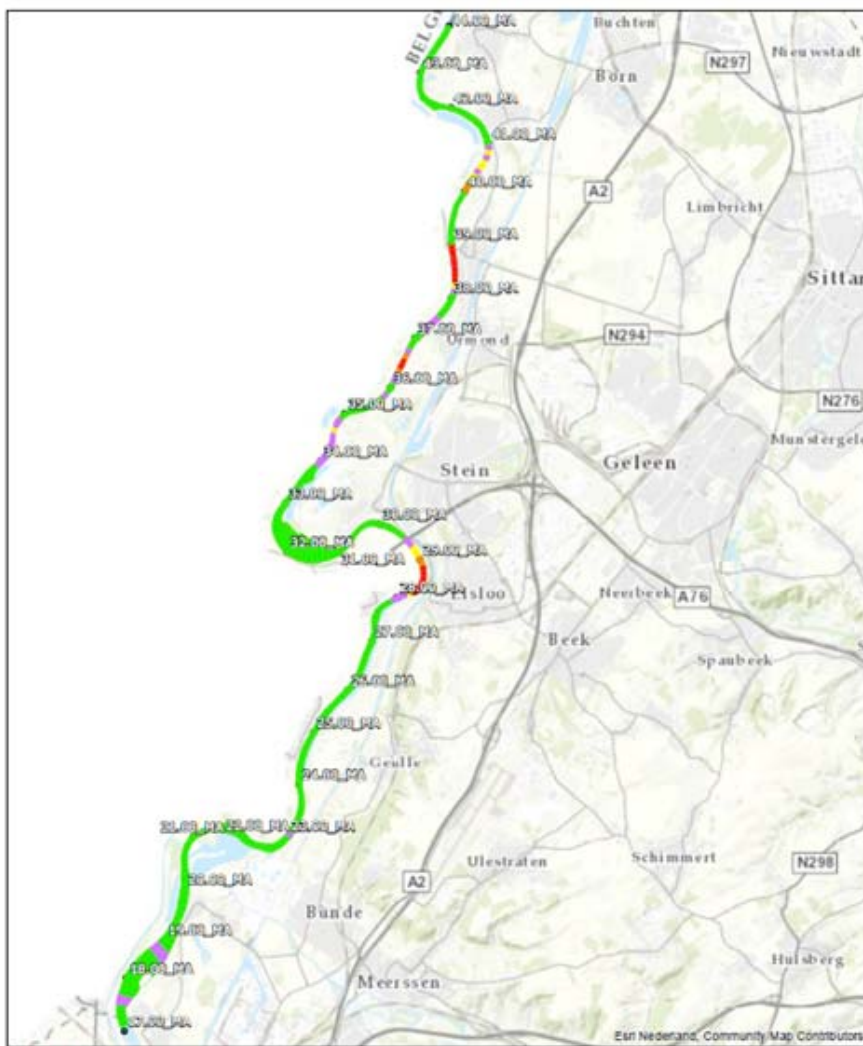
Figuur B.3.3.3: Dikte grindlaag boven fijne zandlagen (Wegman, 2019).

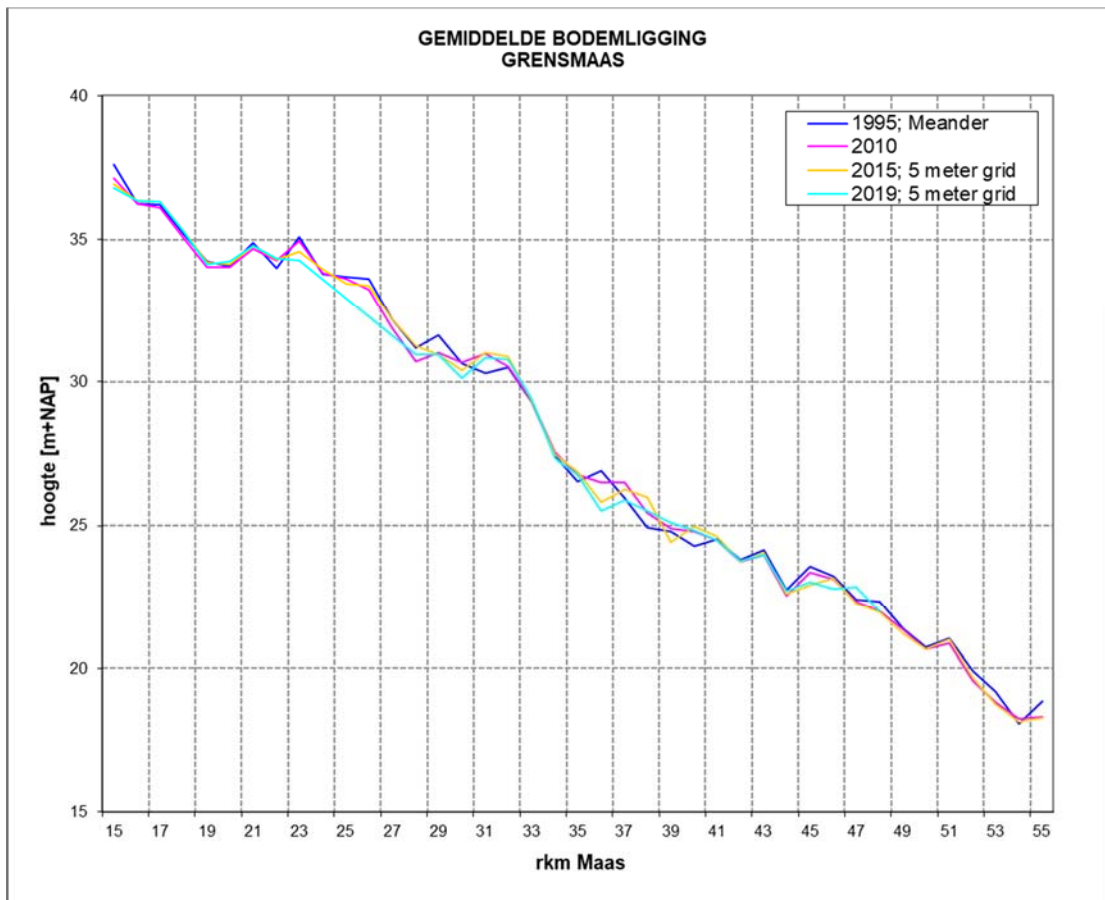
Figuur B.3.3.4: Gemiddelde bodemligging Grensmaas sinds 1995. Data van RWS.

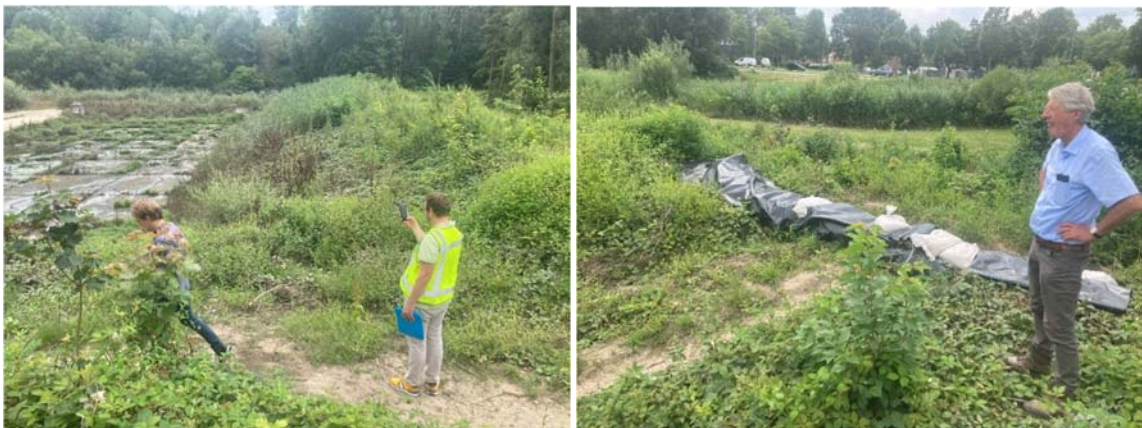
Figuur C1.1: Waterbergingsgebied De Dem met op de linkerfoto rechts onder de vermoedelijke uitstroomlocatie, op de rechterfoto op de voorgrond de sporen van erosie van dezelfde locatie.

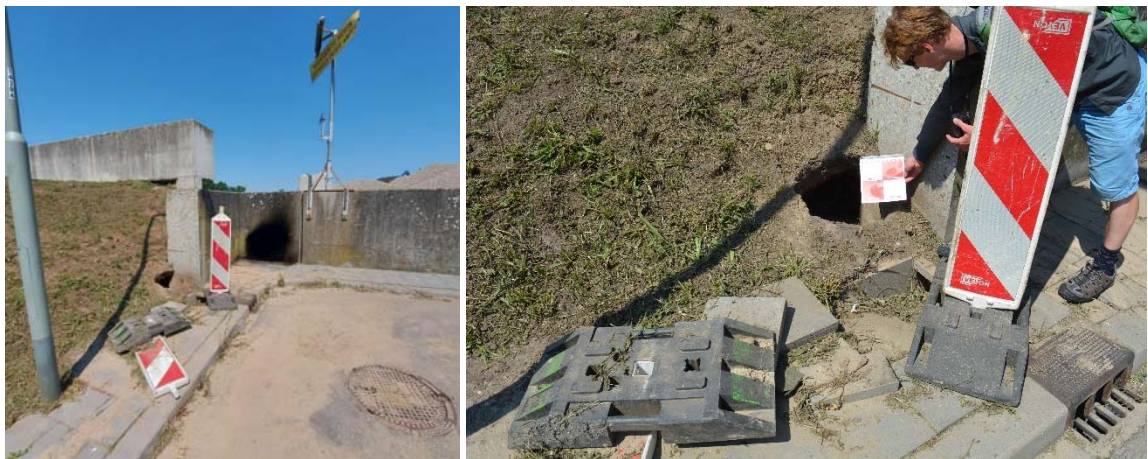
Figuur C.5.1: Sporen van een wel bij de overgang van twee verschillende keermuren: overzicht (links), detail van het achtergebleven gat (de rood-witte blokken zijn elk 10 bij 10 cm) (rechts).

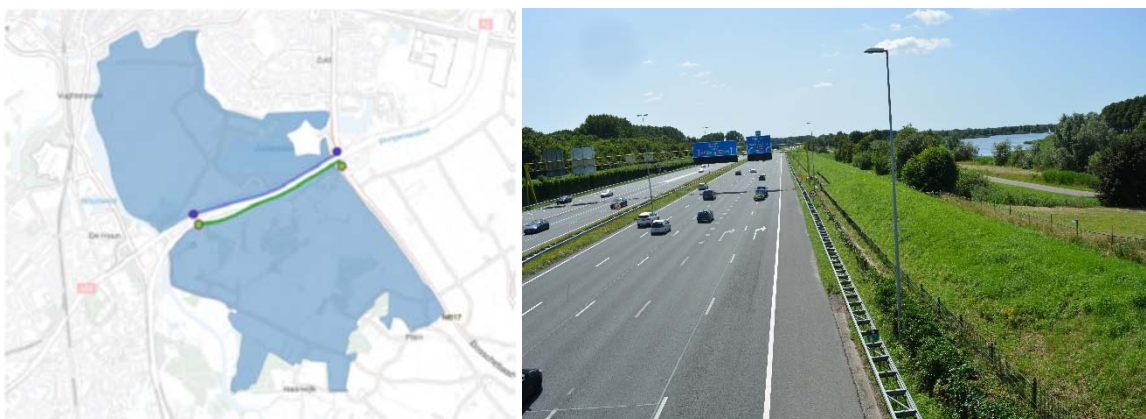
Figuur C.6.1: Retentiebekkens Bossche Broek: overzichtskartaal gebied, foto in westelijke richting met rechts de noordelijke waterkering.

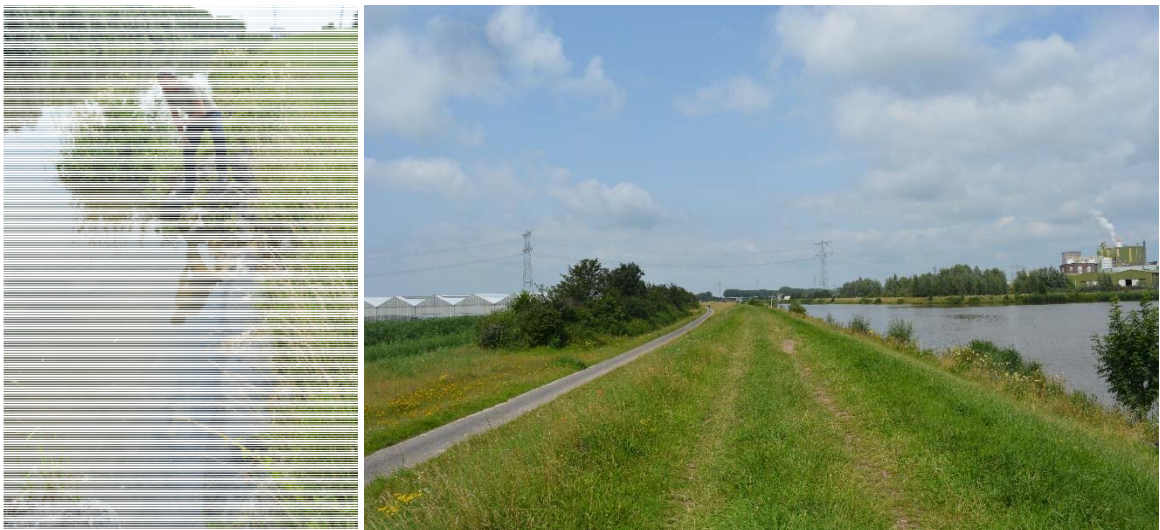
Figuur C.7.1: Buitentalud met deels ontbrekende steenbestorting rond de waterlijn, dijk met binnendijks achtereenvolgens een weg, een smalle diepe sloot, een goederenspoorlijn en een groot kassengebied.

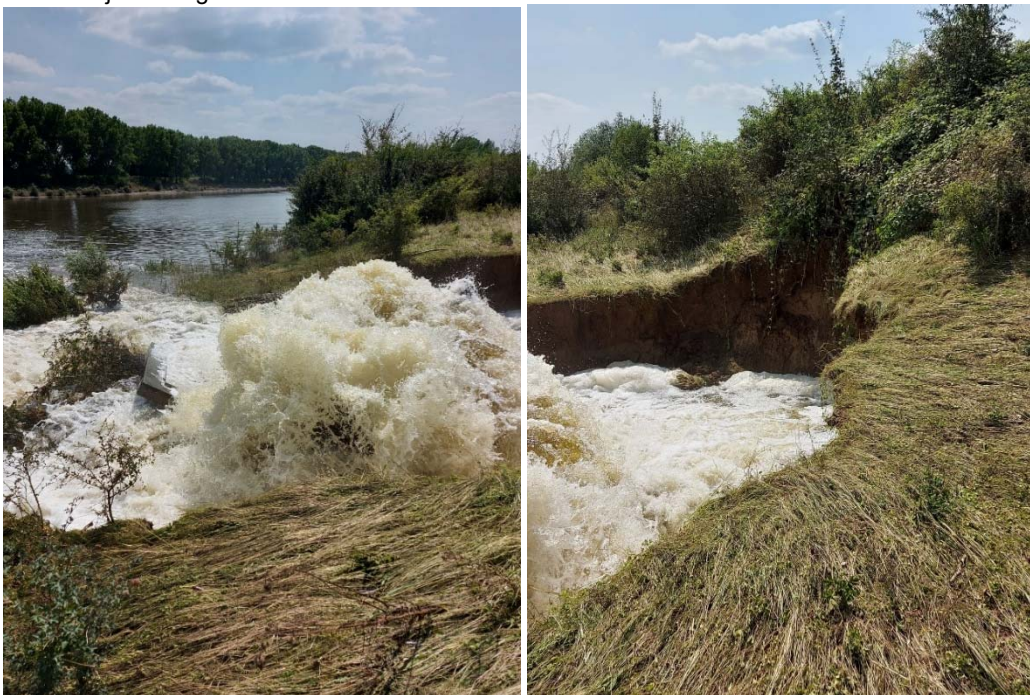
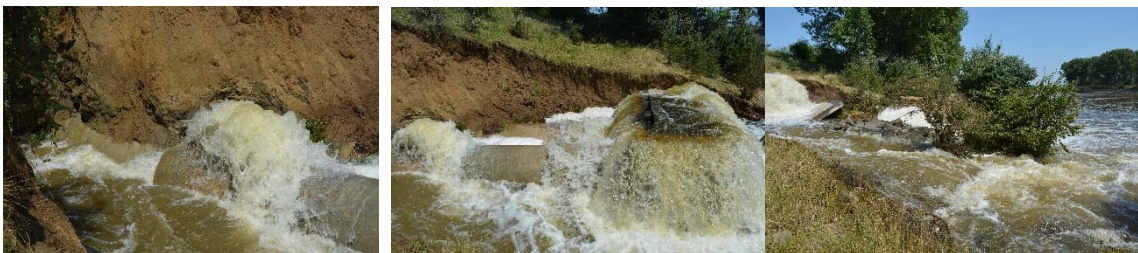
Figuur C.8.1: Zeven Ellen Waterlaat nabij Horn, boven: situatie op 21 juli (foto's Erik Bijlsma, Rijkswaterstaat), onder: situatie op 23 juli bij een peil in het retentiegebied circa 1,95 onder de piekwaterstand
