## Alternatieve boomkor

## Projectrapport

# "Alternatieve boomkor"

7 februari 2008

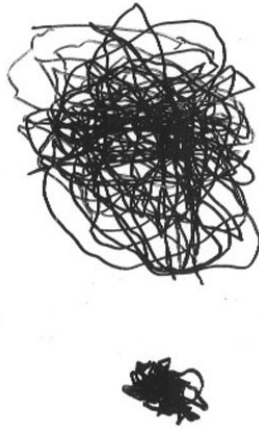
Fig. 4-3 - Slingerbeweging kuiluiteinde

Beweging van het kuiluiteinde bij een simulatie van de vangst met respectievelijk een klassieke kuil (boven) en een T90-kuil (onder). De stabielere T90-kuil zou leiden tot minder beschadiging van de vis.

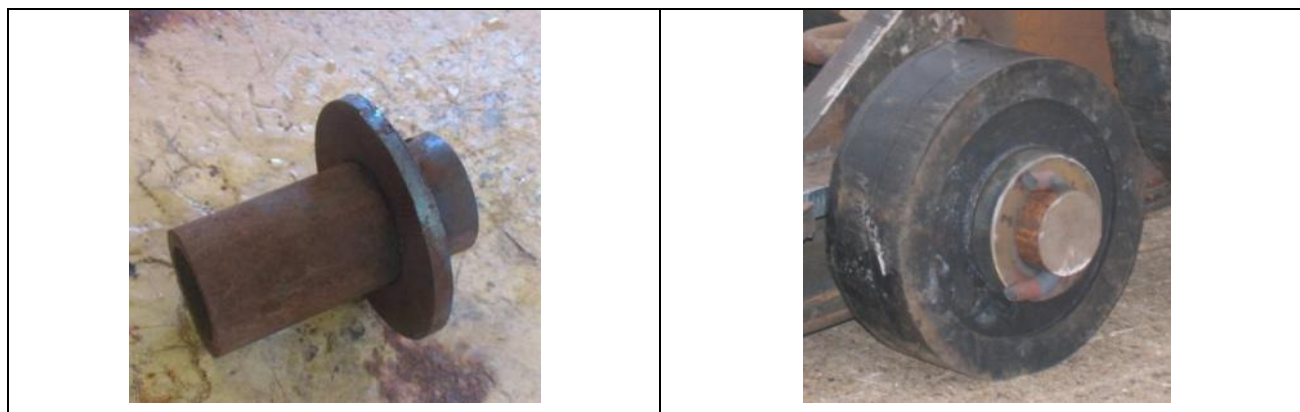
Fig. 5-4 – Bevestiging van de kleine wielen, oud (links) en nieuw met dikkere as en rondeel (rechts)

- een metalen beschermingsplaat voor het buitenste kleine wiel
- De assen van de kleine wieltjes werden verzwaard en de bussen werden vervangen door buizen afgesloten met een afzonderlijk ronddeel (zie Fig. 5-4)
- Het grote wiel werd 10cm naar voor verplaatst

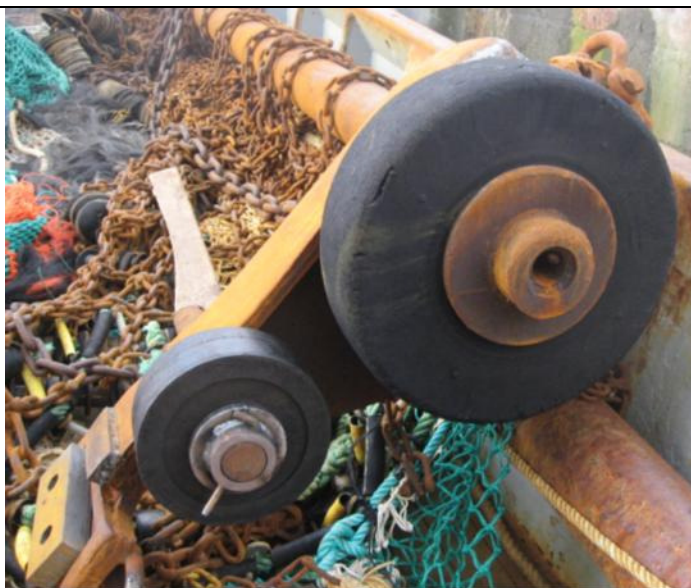
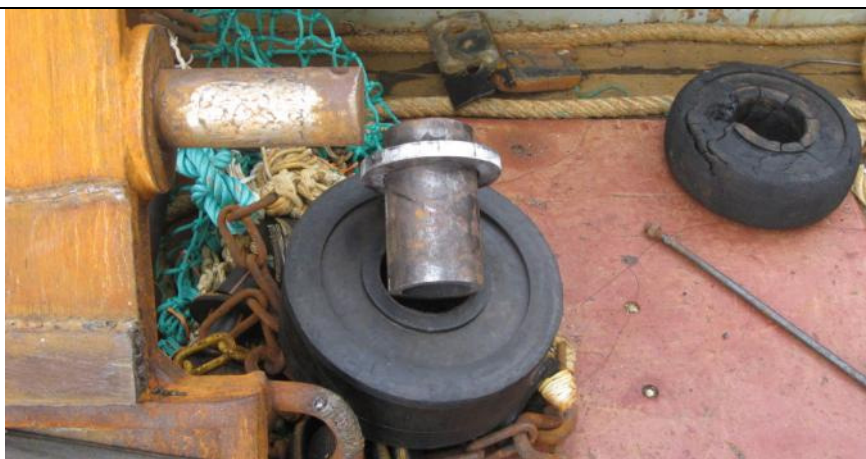
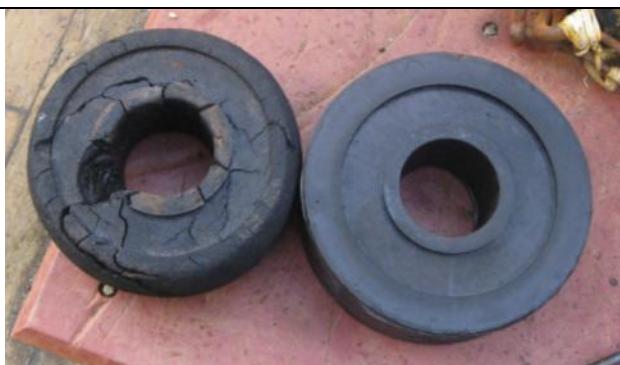
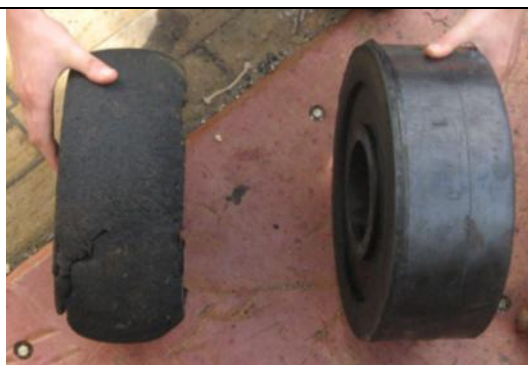
Fig. 5-13 – Het type rolsloffen aan boord van de Z.45.

Producent: De rolsloffen zijn geconstrueerd door Bema B.V.B.A. en zijn gebaseerd op het model gebruikt door de Z.60 en de O.89 (details zie hoger).

Slijtage op het kleine wiel

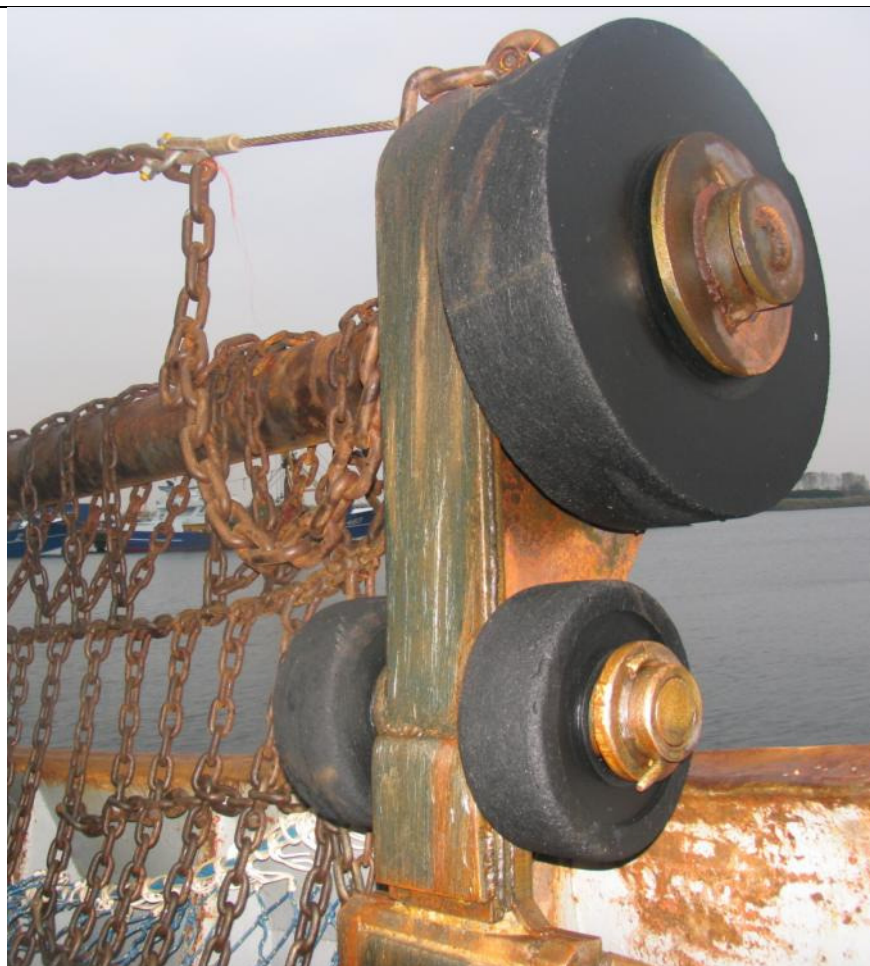
Fig. 5-15 – Het type rolsloffen aan boord van de Z.46.

Producent: De rolsloffen zijn geconstrueerd door Bema B.V.B.A. en zijn gebaseerd op het model gebruikt door de Z.60 en de O.89 (details zie hoger). De sloffen wegen 790kg.

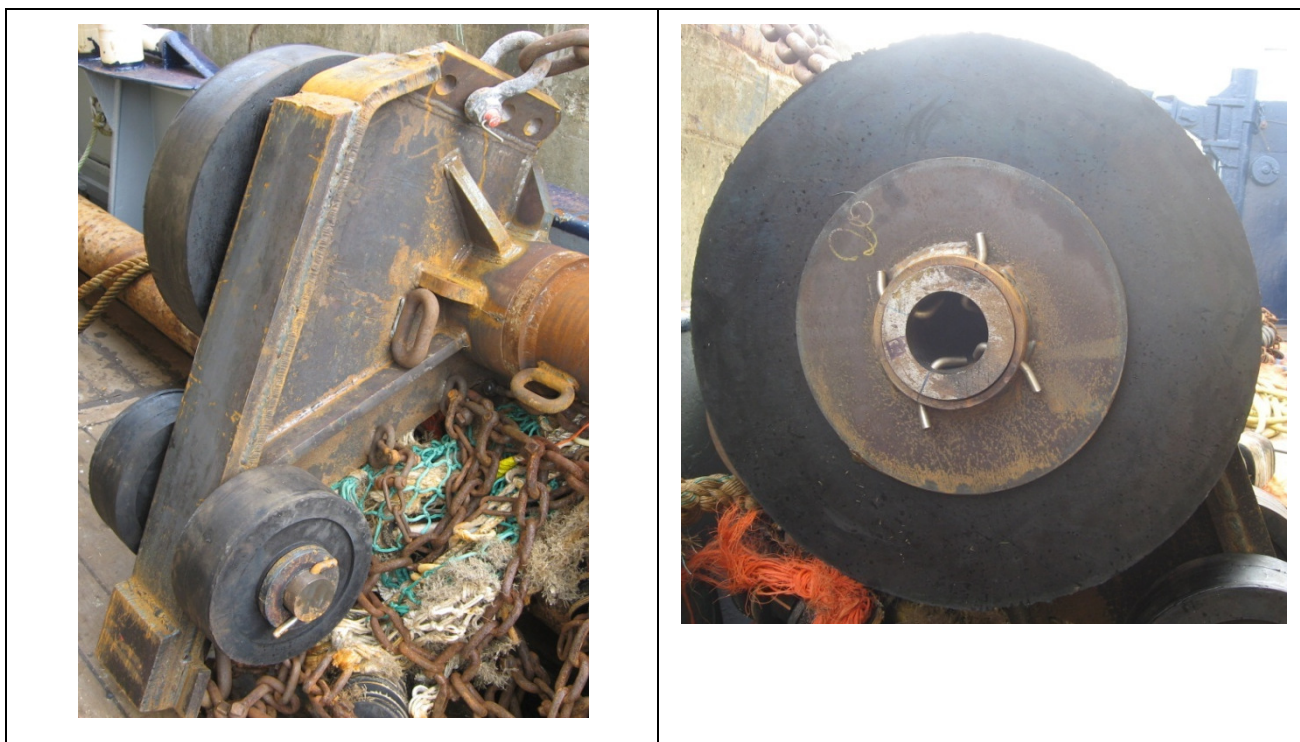
Producent: De rolsloffen zijn geconstrueerd door Joel Snauwaert.

Fig. 5-20 – Het type rolsloffen aan boord van de Z.98.

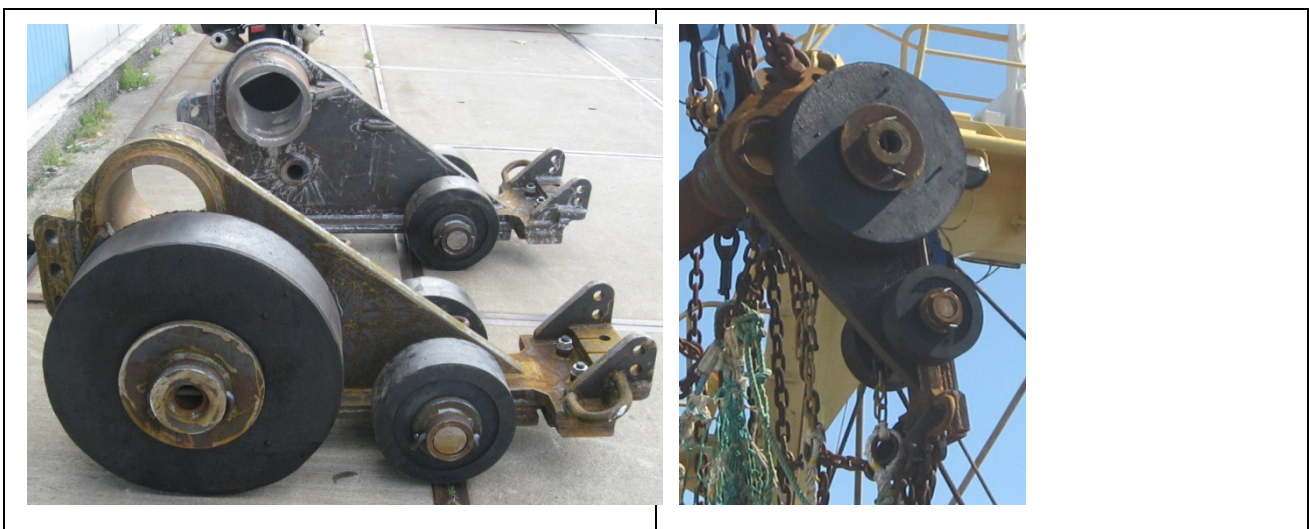
Producent: De rolsloffen zijn geconstrueerd door Joel Snauwaert.

**Fig. 5-22 – Het type rolsloffen aan boord van de Z.121.**

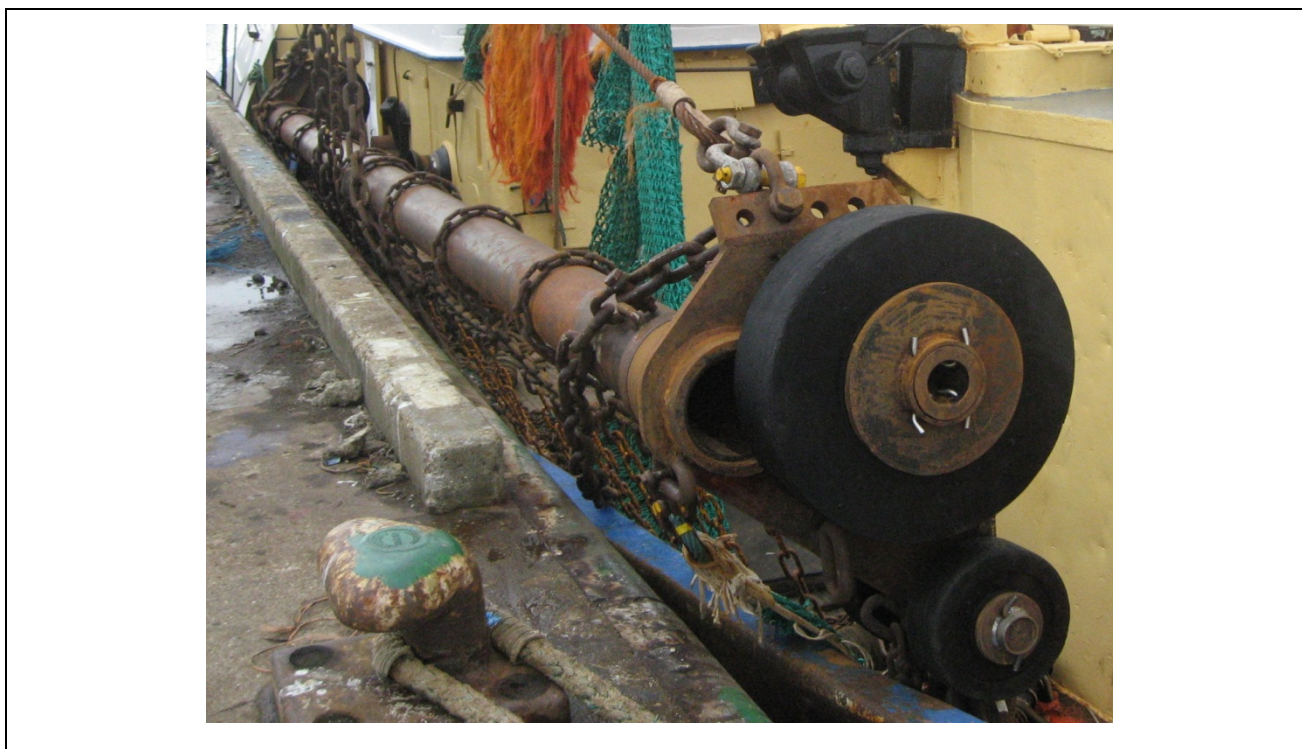
Fig. 5-24 – Het type rolsloffen aan boord van de Z.196.

Producent: De rolsloffen zijn geconstrueerd door Joel Snauwaert. De vroegere schaatsen (sledes) hadden een gewicht van 420kg. Nadat ze waren omgebouwd tot rolsloffen wogen ze 530kg.

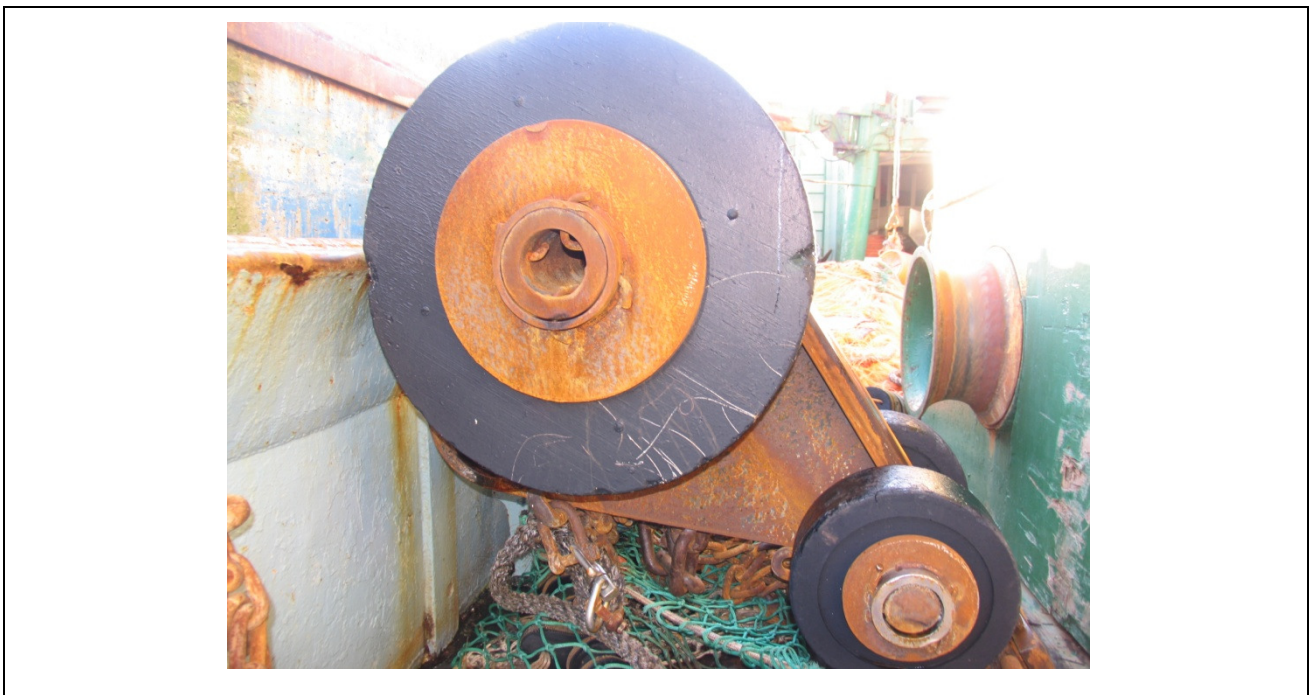
**Fig. 5-26 – Het type rolsloffen aan boord van de Z.19.**
