A PROPOS
DE LA
STABILISATION DU NIVEAU DU LAC TANGANIKA
ET DE
L'AMÉLIORATION DE LA NAVIGABILITÉ DU FLEUVE CONGO
(BIEF MOYEN DU LUALABA, KINDU-PONTHIERVILLE)

E.-J. DEVROEY

Mémoire présenté à la séance du 25 février 1949.

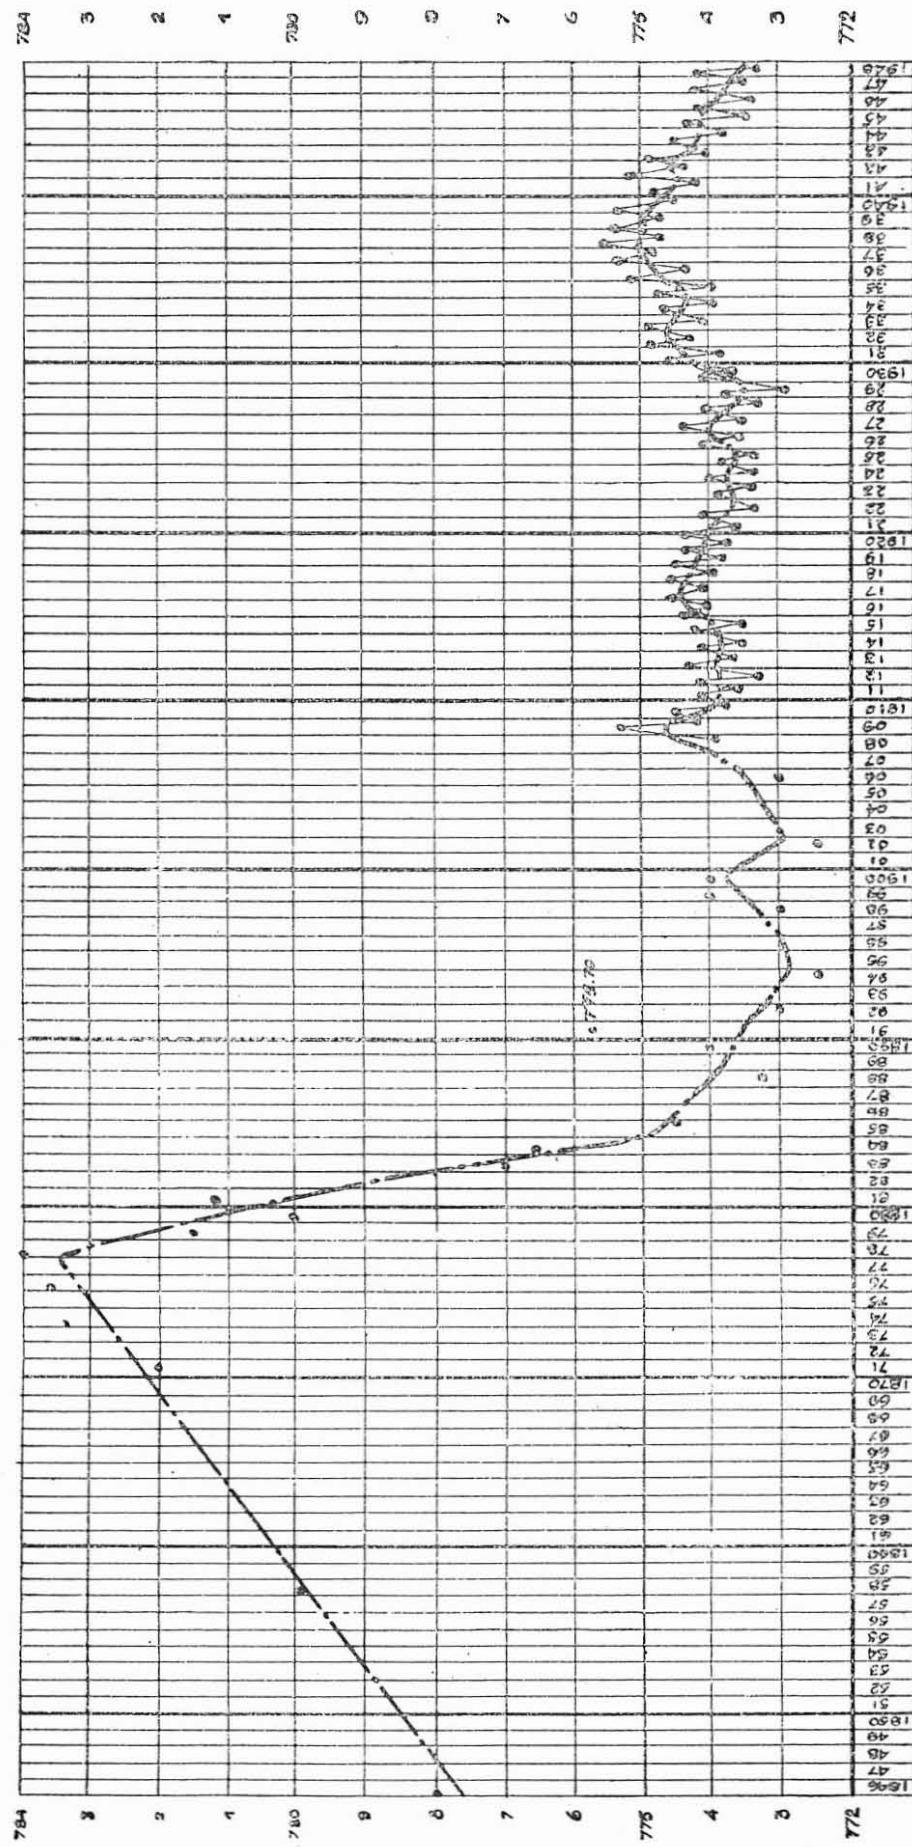
Fig. 4. — Diagramme des niveaux du Tanganika depuis 1846.

Le Mémoire de 1938 (10) fournit d'amples détails sur ces variations de niveau du lac et leur relation avec la pluviométrie et l'évaporation, de même que sur son régime et les conditions d'écoulement de l'exutoire.

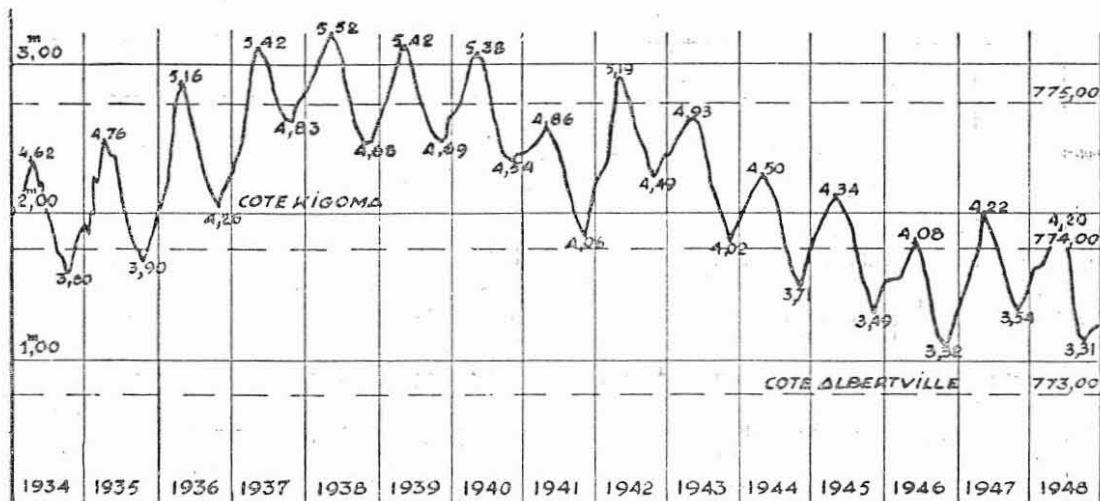
FIG. 5. — Variations du niveau du Tanganyika depuis 1934.

Les lectures des échelles d'étiage font apparaître par ailleurs une variation annuelle avec maximum en avril-mai et minimum en octobre-novembre (fig. 5 et 6, et tableau I). L'amplitude de cette variation est de l'ordre

de 80 cm, ainsi qu'il ressort du tableau II. On constate que les différences de niveau d'un jour à l'autre sont faibles et n'atteignent généralement que quelques centimètres (fig. 6 et tableau III).

» *Baisse du minimum annuel d'une année à l'autre :* 48 cm de 1940 à 1941 (fig. 5), ce qui correspond à 3 fois le volume annuel moyen débité par la Lukuga.

17 ans et de variations à peu près semestrielles. Or, celles-ci atteignent jusqu'à 1^m26 (BE 1935 à HE 1936, fig. 5); elles affectent un réservoir naturel dont la surface dépasse celle de la Belgique et elles surviennent en quelques mois. Elles signifient que l'apport des affluents du Tanganika est sujet à des crues annuelles dont l'importance globale est de plusieurs milliers de m³/sec et que ce lac est le siège d'une évaporation du même ordre de grandeur. Peut-on espérer pouvoir maîtriser des phénomènes aussi actifs par un ouvrage d'art passif tel qu'un barrage fixe et peut-on escompter qu'un barrage-déversoir pourra réaliser automatiquement une régularisation convenable de phénomènes ayant pour origine des fluctuations de débit de l'ordre de ±3.000 m³/sec sans que le débit de pareil ouvrage doive jamais dépasser le sixième de ce cube? S'il faut un exemple pour répondre négativement à ces questions, il suffit d'examiner la situation qui s'est présentée à l'époque du minimum de niveau de 1929.

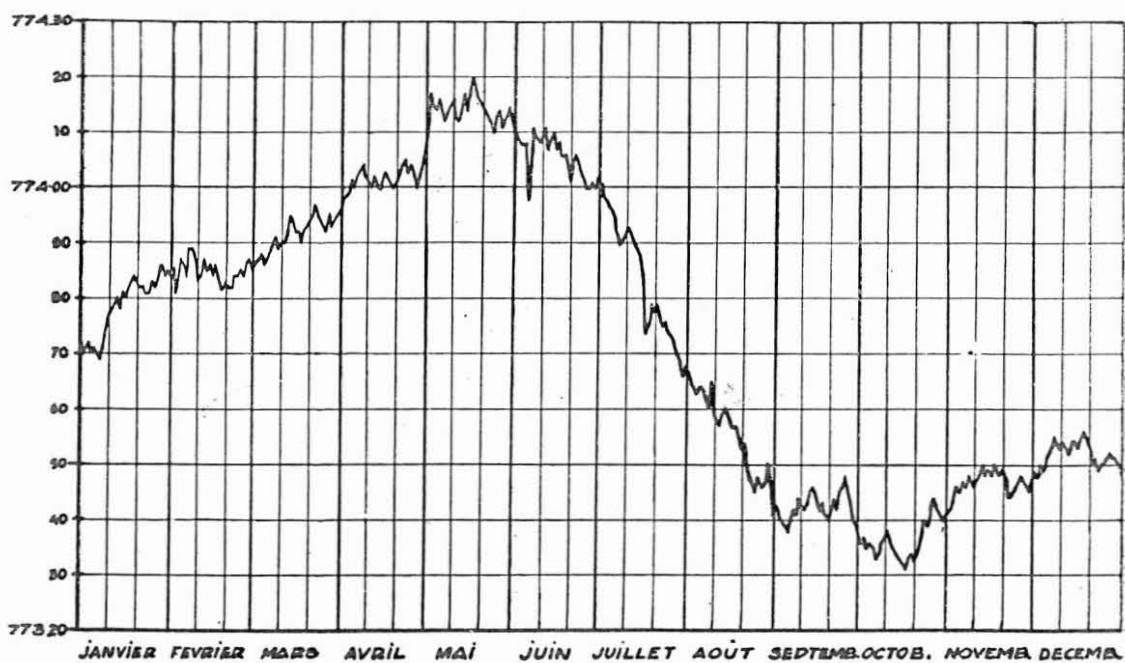
FIG. 6. — Variations journalières du niveau du Tanganiaka en 1948.

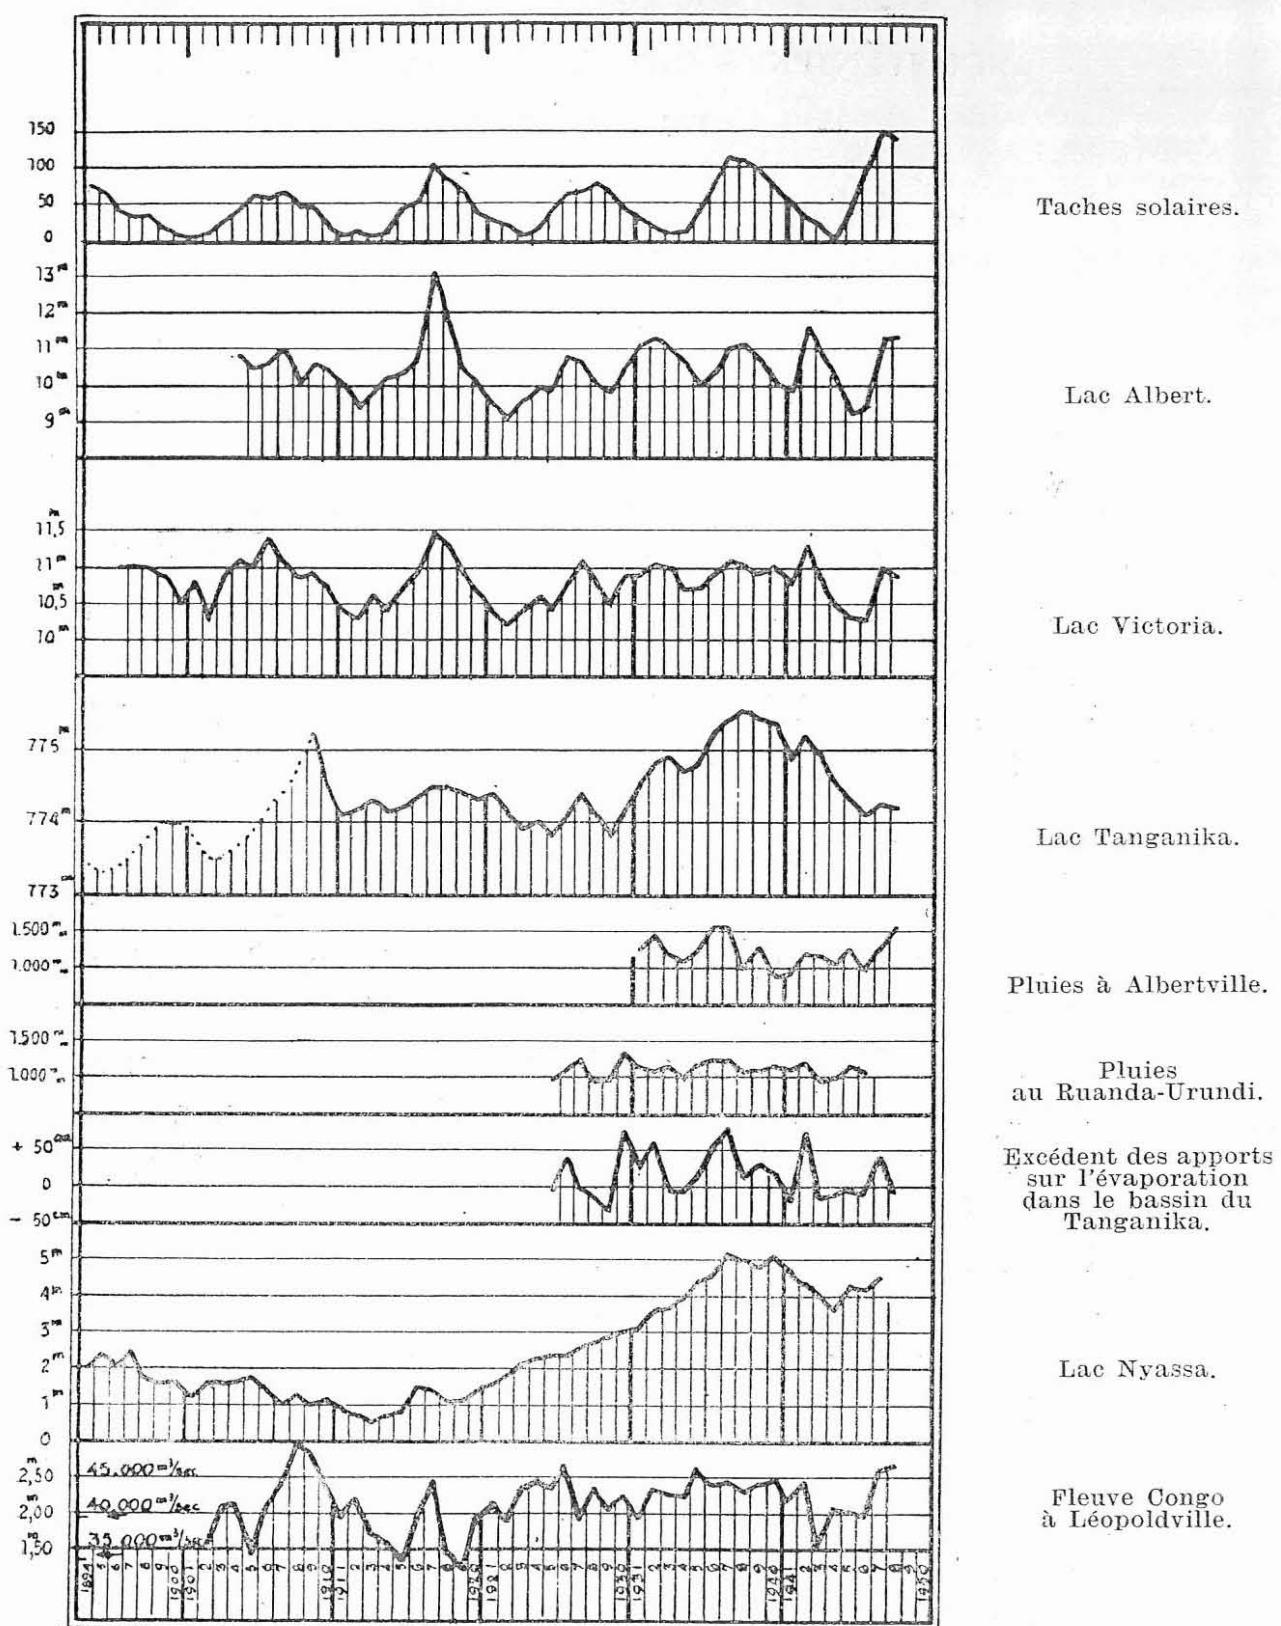
FIG. 7. — Taches solaires.

Niveaux des lacs Albert, Victoria, Tanganyika et Nyassa.
Pluviométrie. Niveaux et débits du fleuve Congo.

phénomène des taches solaires (fig. 7) ⁽³⁾. C'est ainsi qu'on a connu des hautes eaux, dites exceptionnelles, en 1909, 1918, 1927 et 1938, alternant avec des basses eaux, qualifiées également d'exceptionnelles, en 1912, 1929 et la période actuelle. En ces quarante dernières années, le lac a oscillé entre un minimum à la cote 772^m90 (1929) et un maximum de 775^m52 (1938).

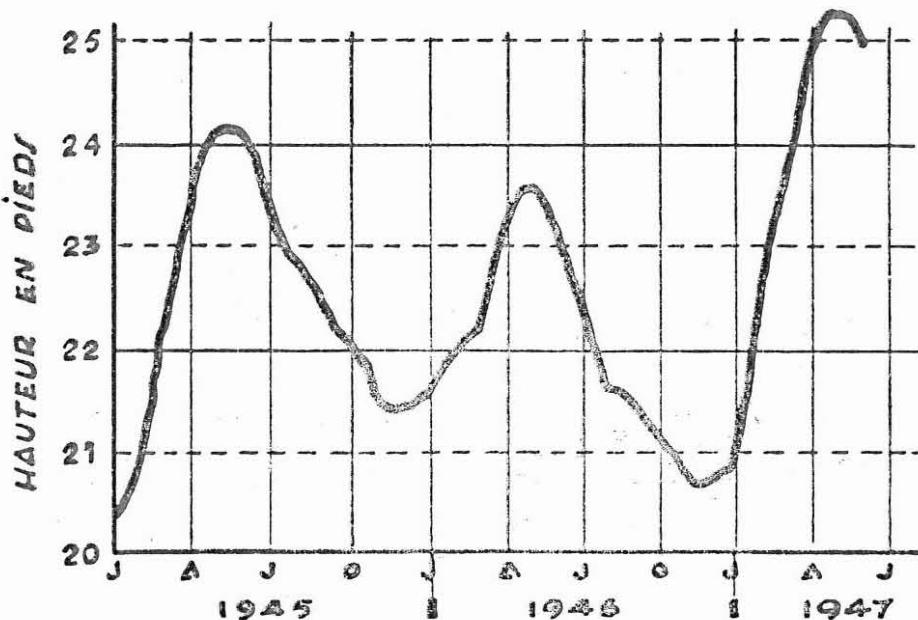
FIG. 9. — Diagramme des niveaux du lac Nyassa (1945-1947).

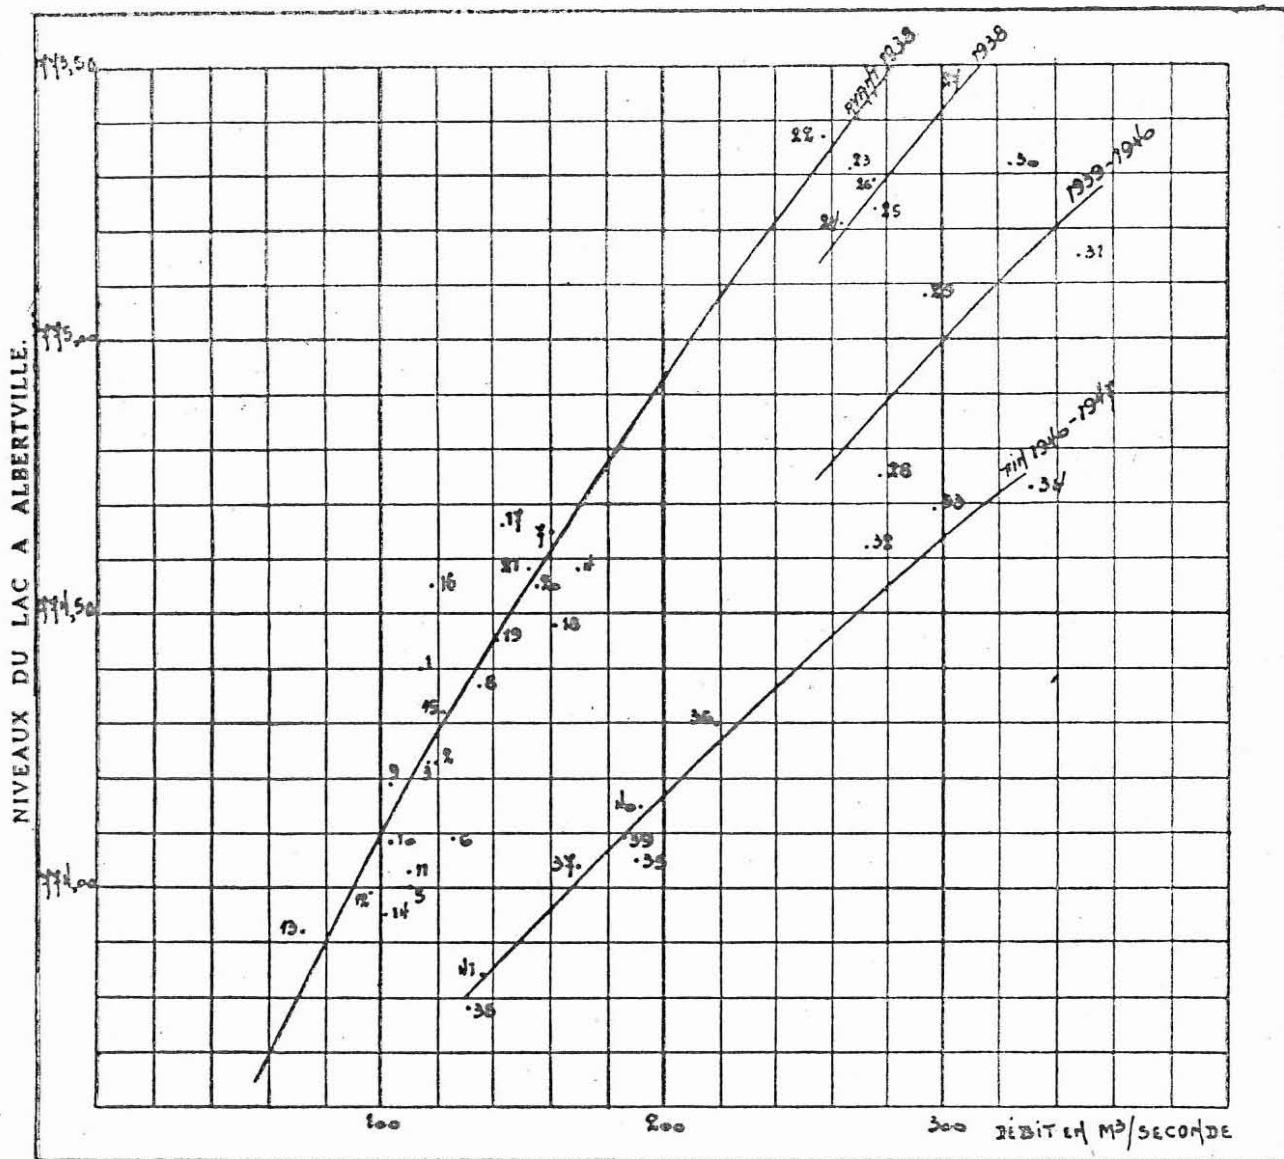
FIG. 10. — Débits de l'exutoire de la Lukuga en fonction du niveau du Tanganyika.

fait sur la figure 10 chaque point figuratif, on constate que les point 24 à 41 se groupent autour de trois courbes se rapportant respectivement aux années 1938, 1939-1940, et 1941-1947, et auxquelles on peut assigner des équations de la même forme que la précédente, dans lesquelles on aurait :

A cet effet, on a tenu compte des « débits anciens » d'avant 1938, tels qu'ils sont représentés à la figure 10. On en a déduit les niveaux « fictifs » qu'auraient atteints les étiages de chaque année si les conditions d'écoulement de 1937 avaient été maintenues. On constate que les basses eaux de novembre 1946 auraient été à la cote 774^m00, alors qu'elles furent en réalité à 773^m32. Les 68 cm de différence ont été « gagnés » en 9 ans, de 1937 à 1946, soit à raison de 7^{cm}6 par an.

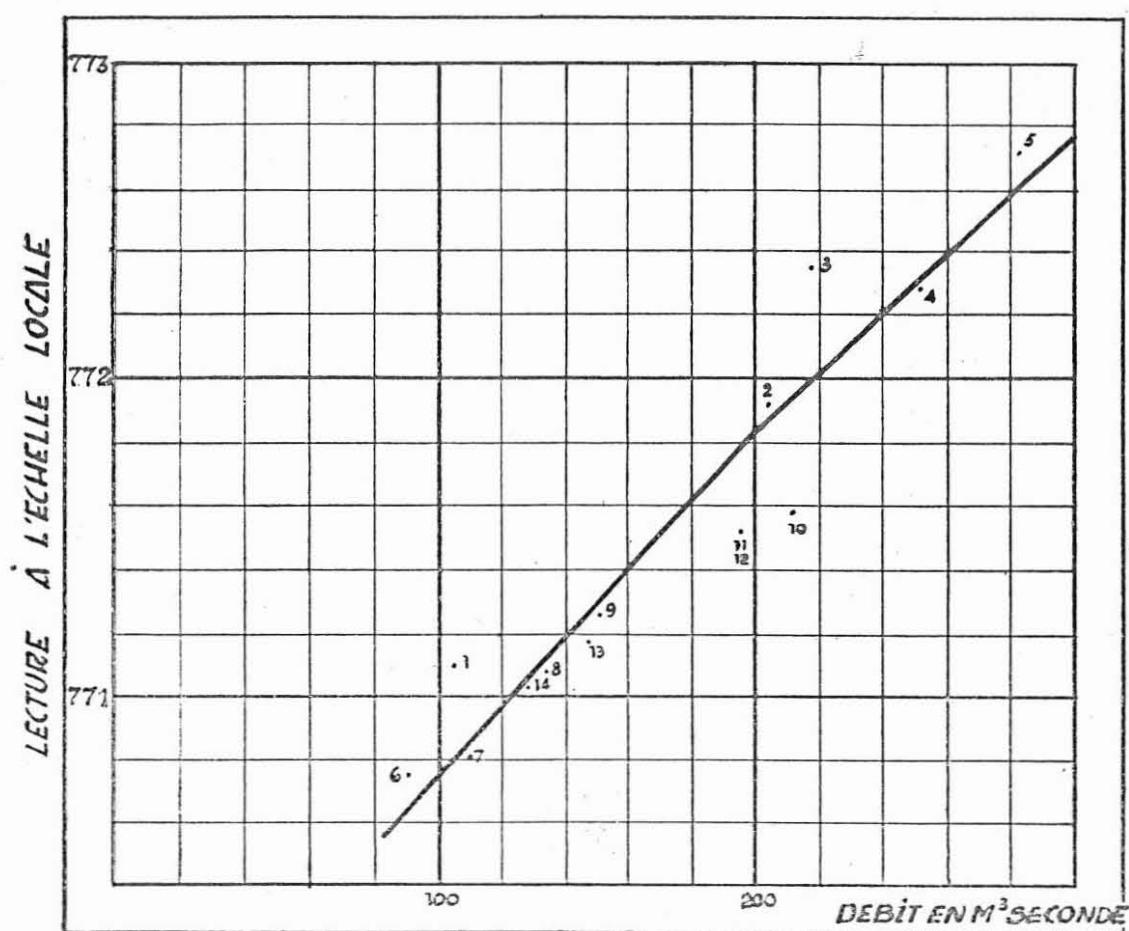
FIG. 11. — Débits de la Lukuga à Greinerville.

Les points ont été numérotés dans l'ordre chronologique des axes hydrauliques observés en E 22 et mentionnés dans le tableau VII.

interprétant les résultats d'observation des axes hydrauliques à la lumière des diagrammes moyens de la figure 10, on a pu situer sur la figure 11 quinze points figuratifs des débits à Greinerville, en fonction des lectures, en cotes absolues, à l'échelle locale.

Le fait que les débits récents (points 6 à 15) ne s'écartent pas systématiquement de ceux d'avant 1939 tend à montrer que le profil en question n'a pas été influencé par les travaux de l'exutoire et que les conditions d'écoulement y sont restées inchangées.

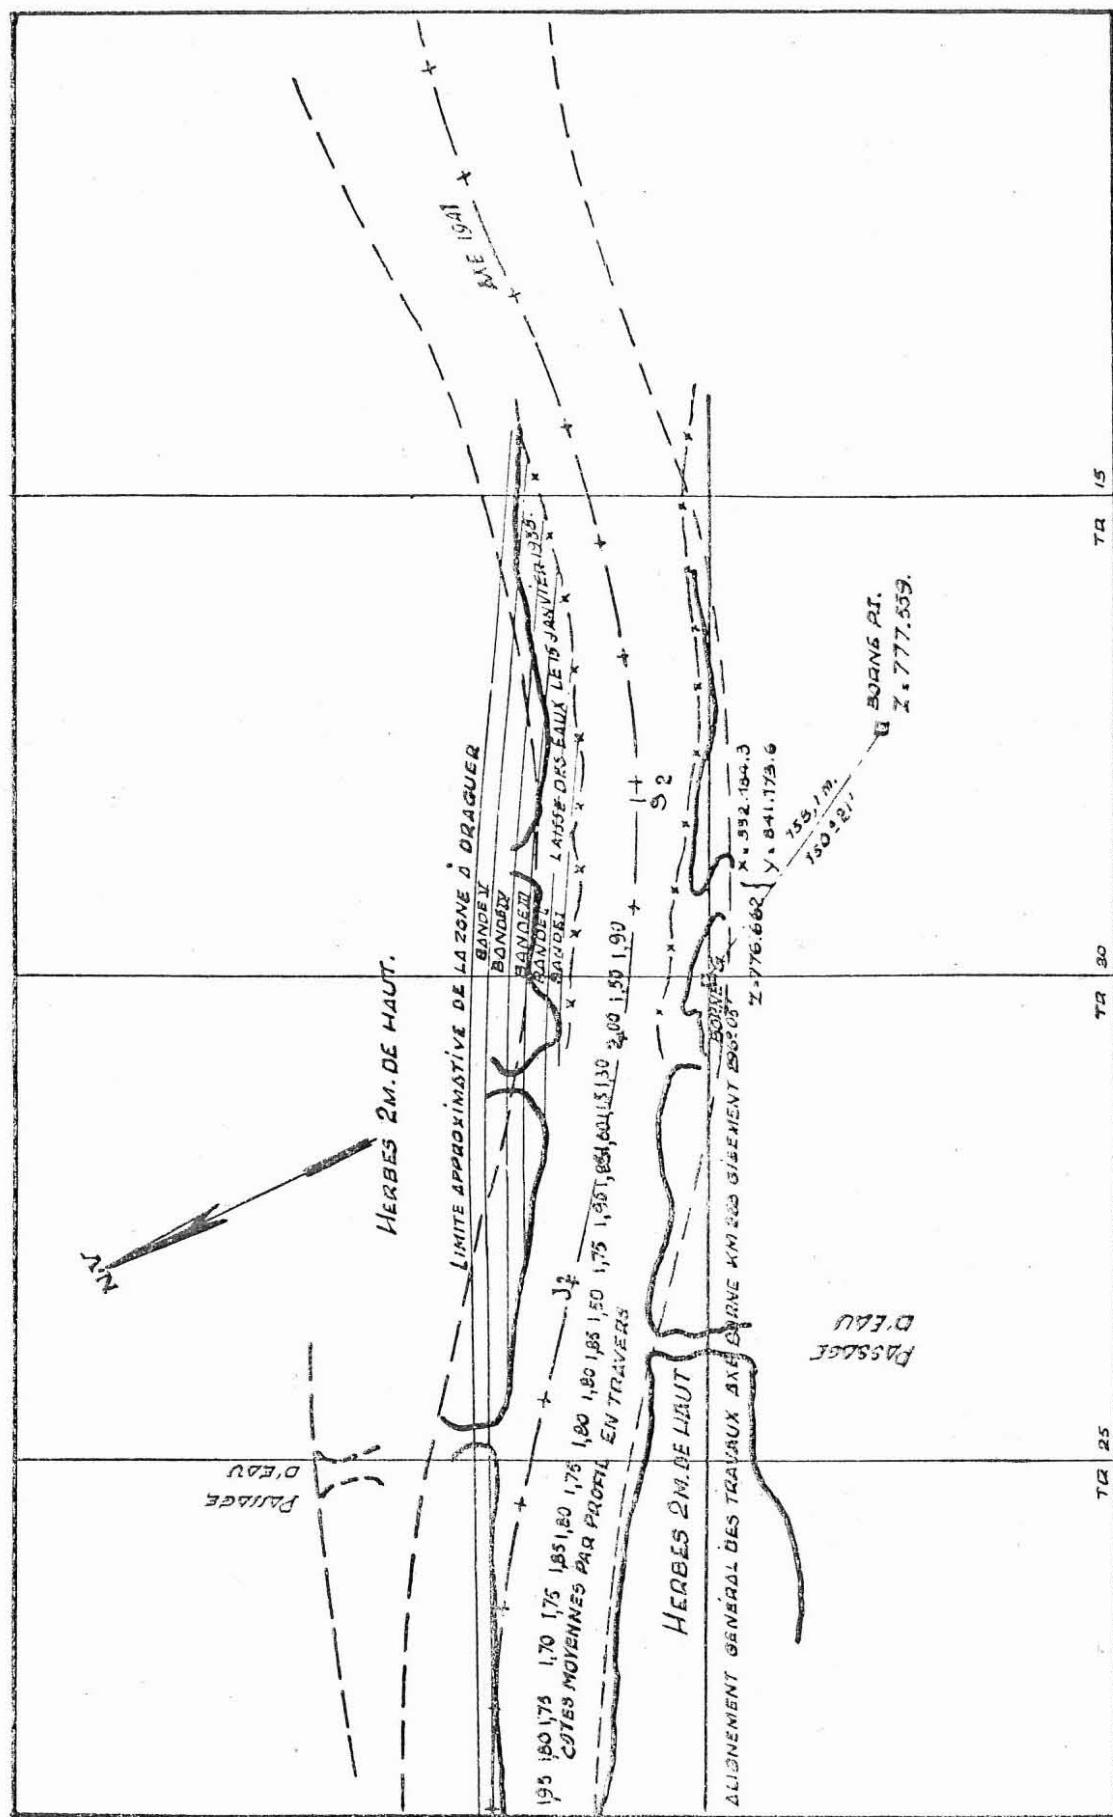
Fig. 12. — Situation de l'exutoire de la Lukuga au 15 janvier 1938.

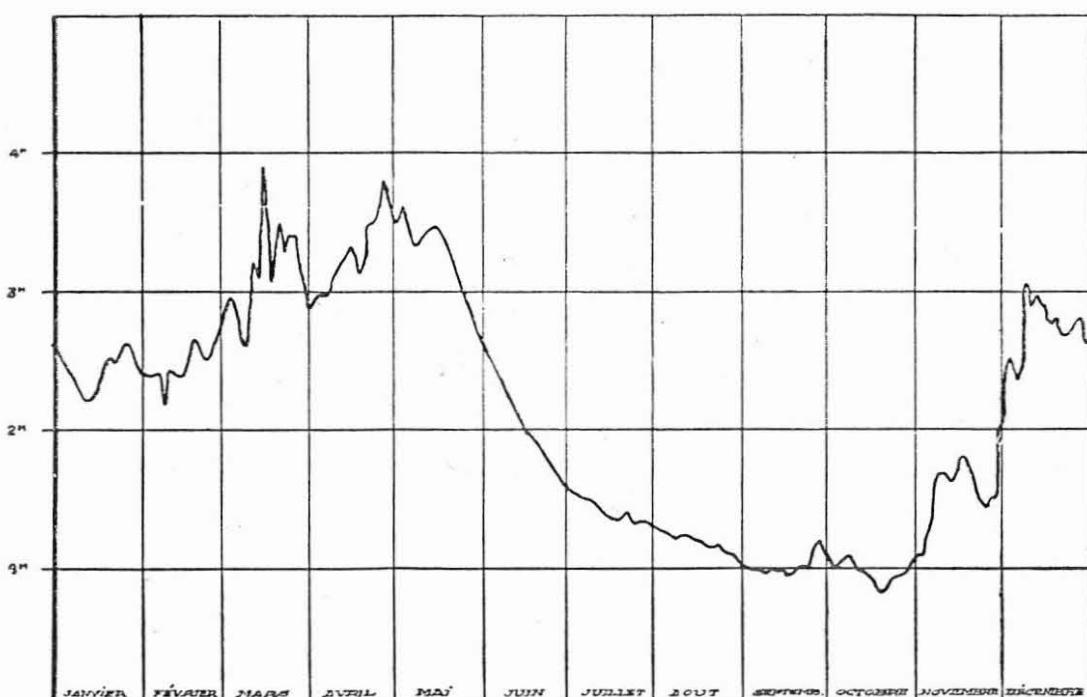
FIG. 13. — Variations journalières du niveau du Lualaba (Bief moyen) à Kindu en 1946.

Le régime du Bief moyen du Lualaba est capricieux, en ce sens qu'il varie très rapidement et sans raison apparente, ce que traduisent fort bien les diagrammes saccadés en dents de scie, des figures 13 à 15 se rapportant à l'année des basses eaux exceptionnelles de 1946.

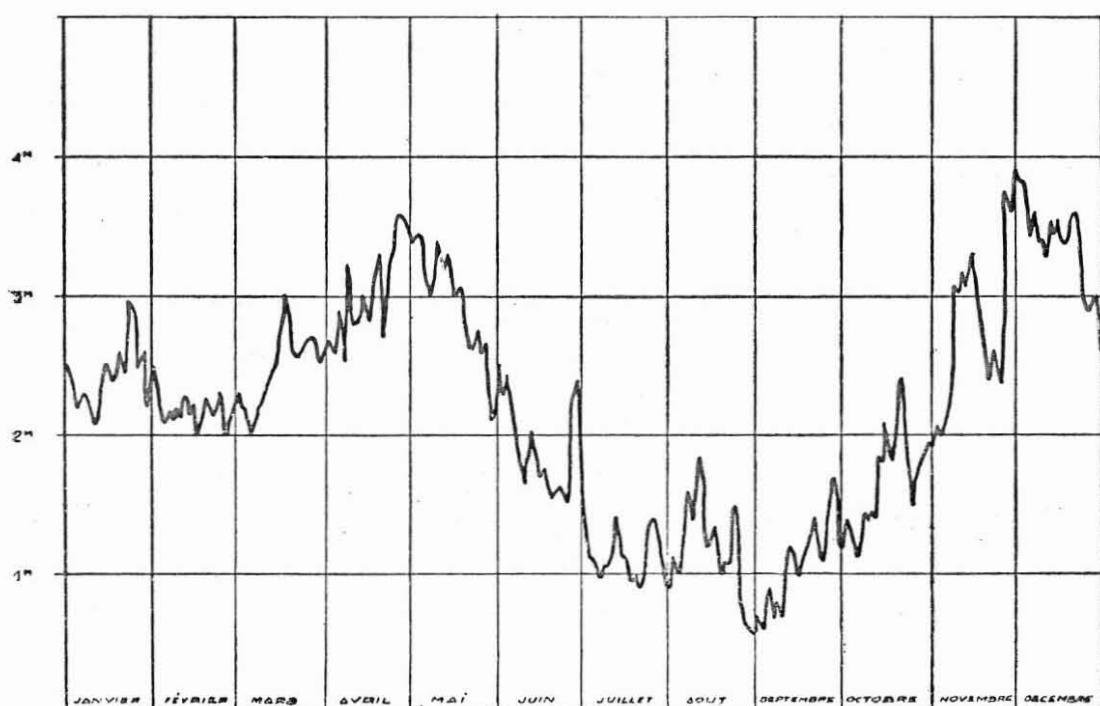
FIG. 14. — Variations journalières du niveau du Lualaba (Bief moyen) à Lowa en 1946.

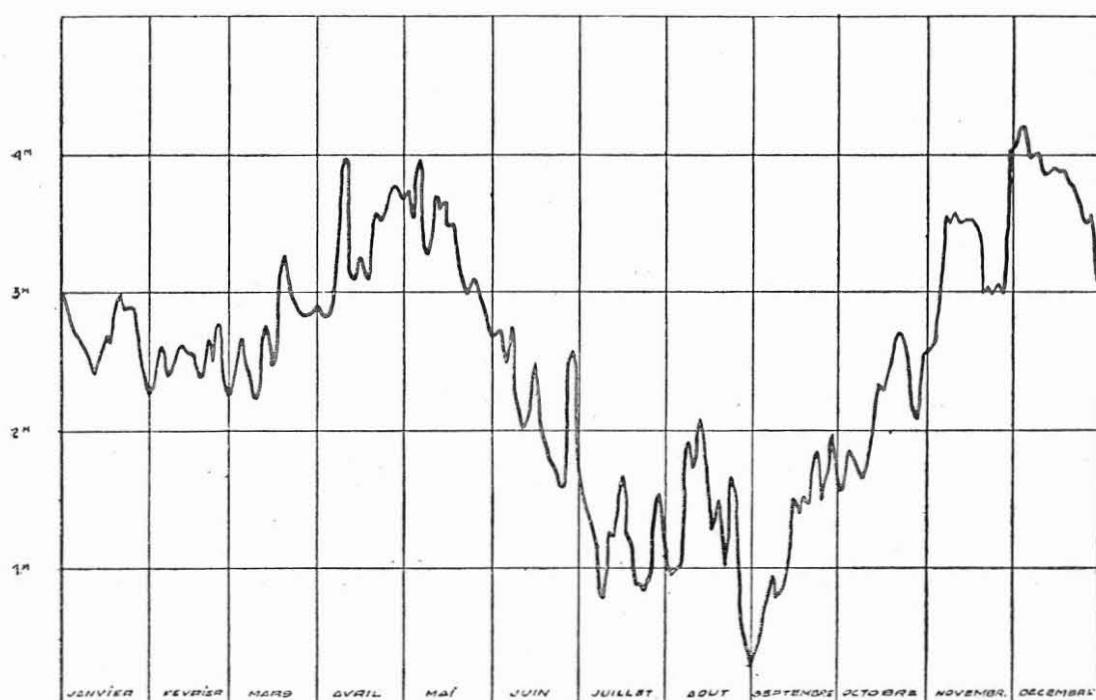
FIG. 15. — Variations journalières du niveau du Lualaba (Bief moyen) à Ponthierville en 1946.

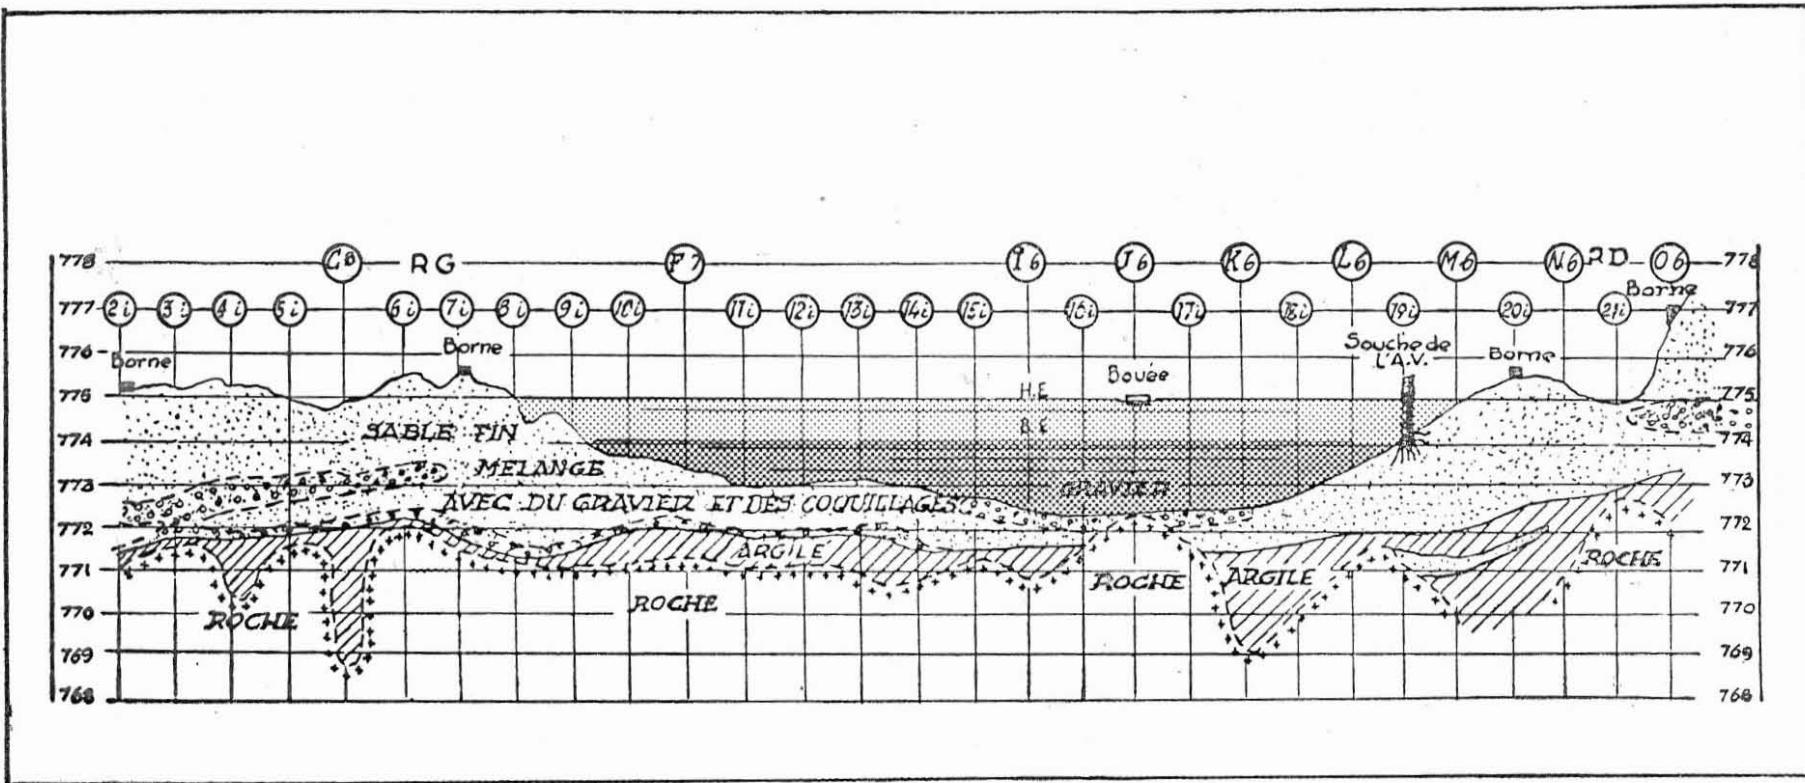
FIG. 16. — Coupe du terrain à l'emplacement I du barrage de la Lukuga (Traverse 6 : voir planche II).

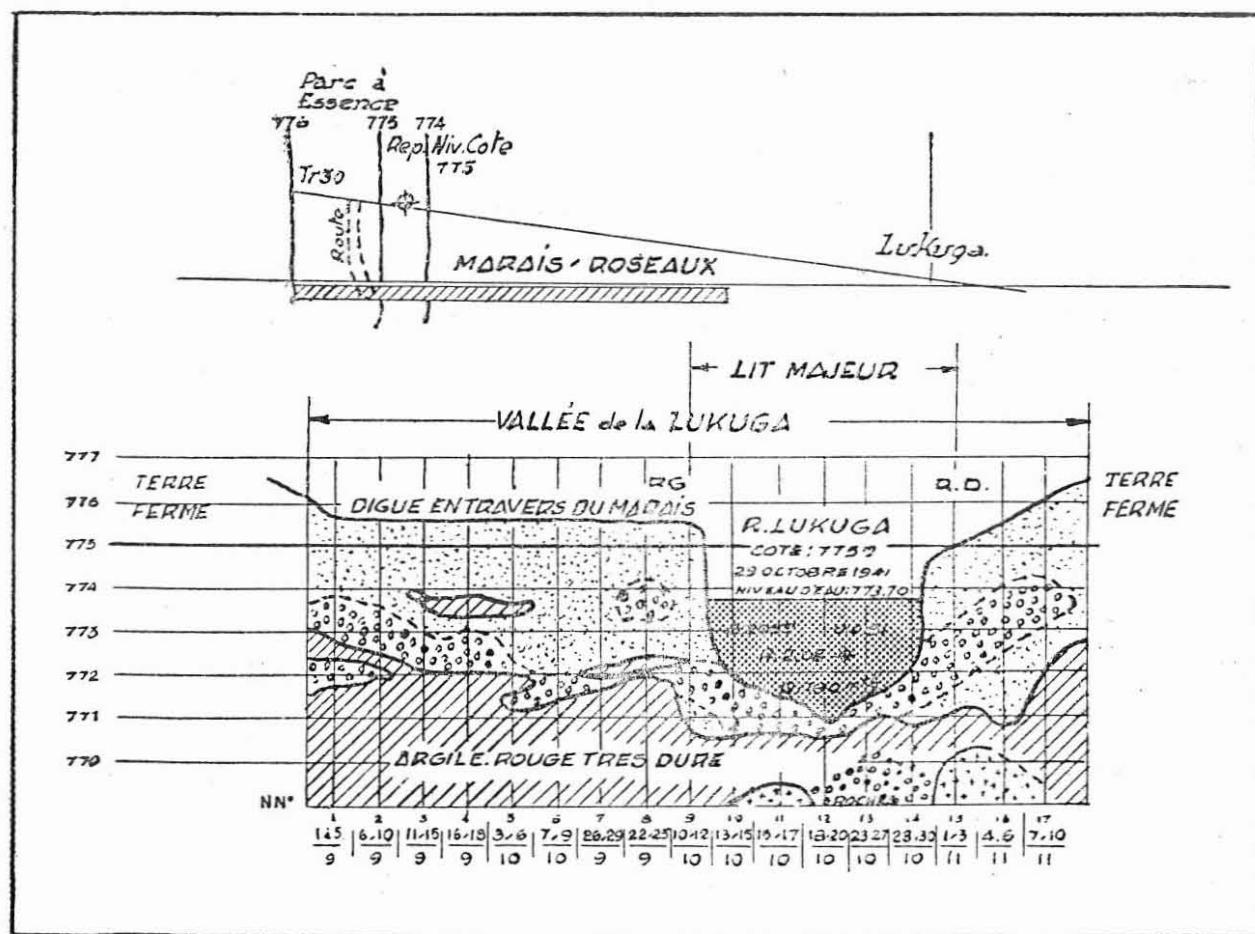
FIG. 17. — Coupe du terrain à l'emplacement II du barrage de la Lukuga (Traverse 30 : voir planche II).

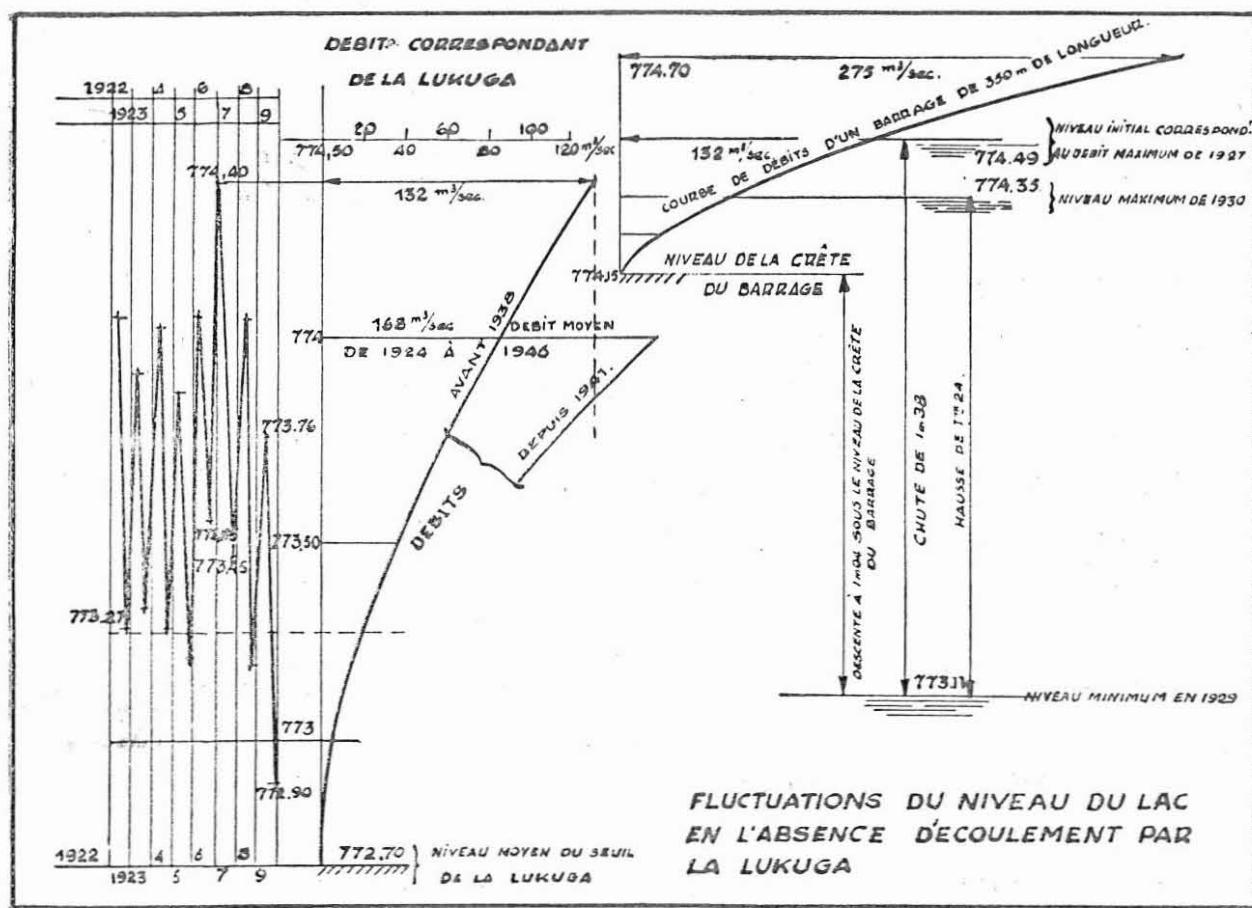
FIG. 18. — Fonctionnement d'un déversoir fixe.

à la cote 774^m15 et dont la courbe de débit serait définie par un débit de 275 m³/sec pour une charge d'eau de 0^m55 (fig. 18). Admettons, comme niveau initial du lac en 1927, le niveau surélevé correspondant au débit maximum de 132 m³/sec survenu en cette année. La courbe des débits du barrage-déversoir située ce niveau à la cote 774^m49. Pendant le laps de temps de 30 mois considéré, les trois périodes semestrielles de sécheresse ont déterminé une

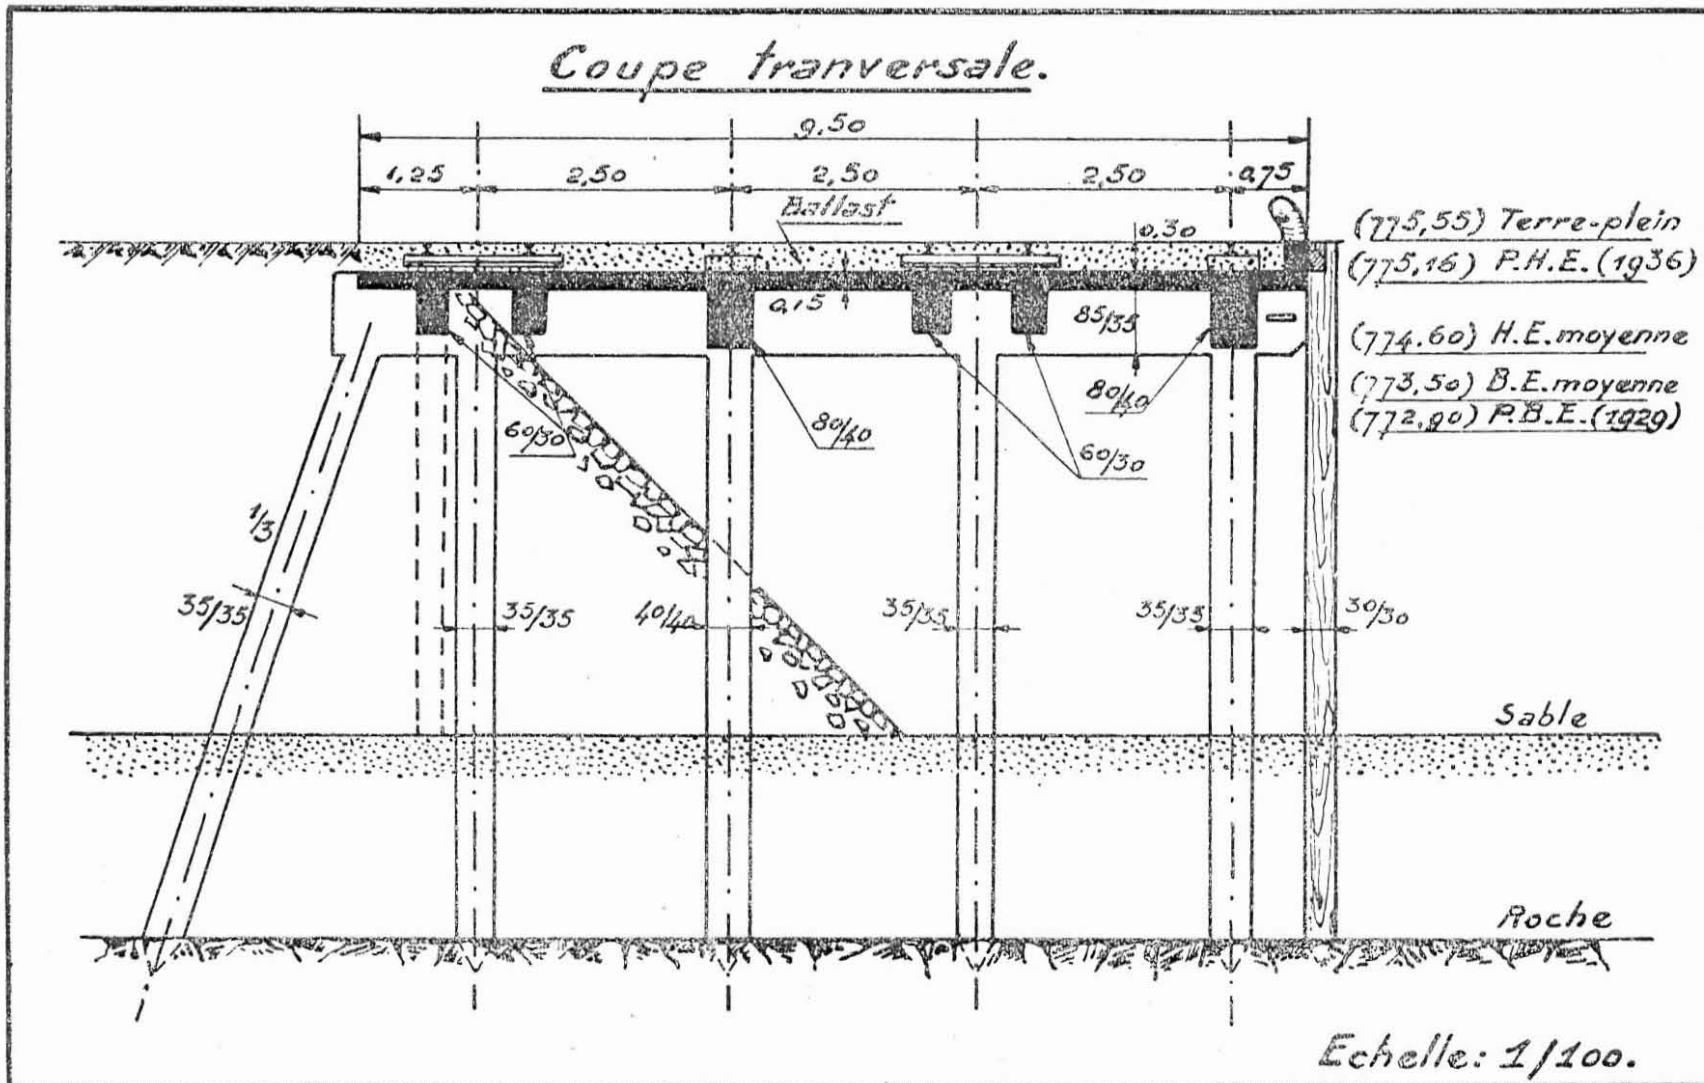
FIG. 22. — Appontement d'Albertville (coupe transversale).

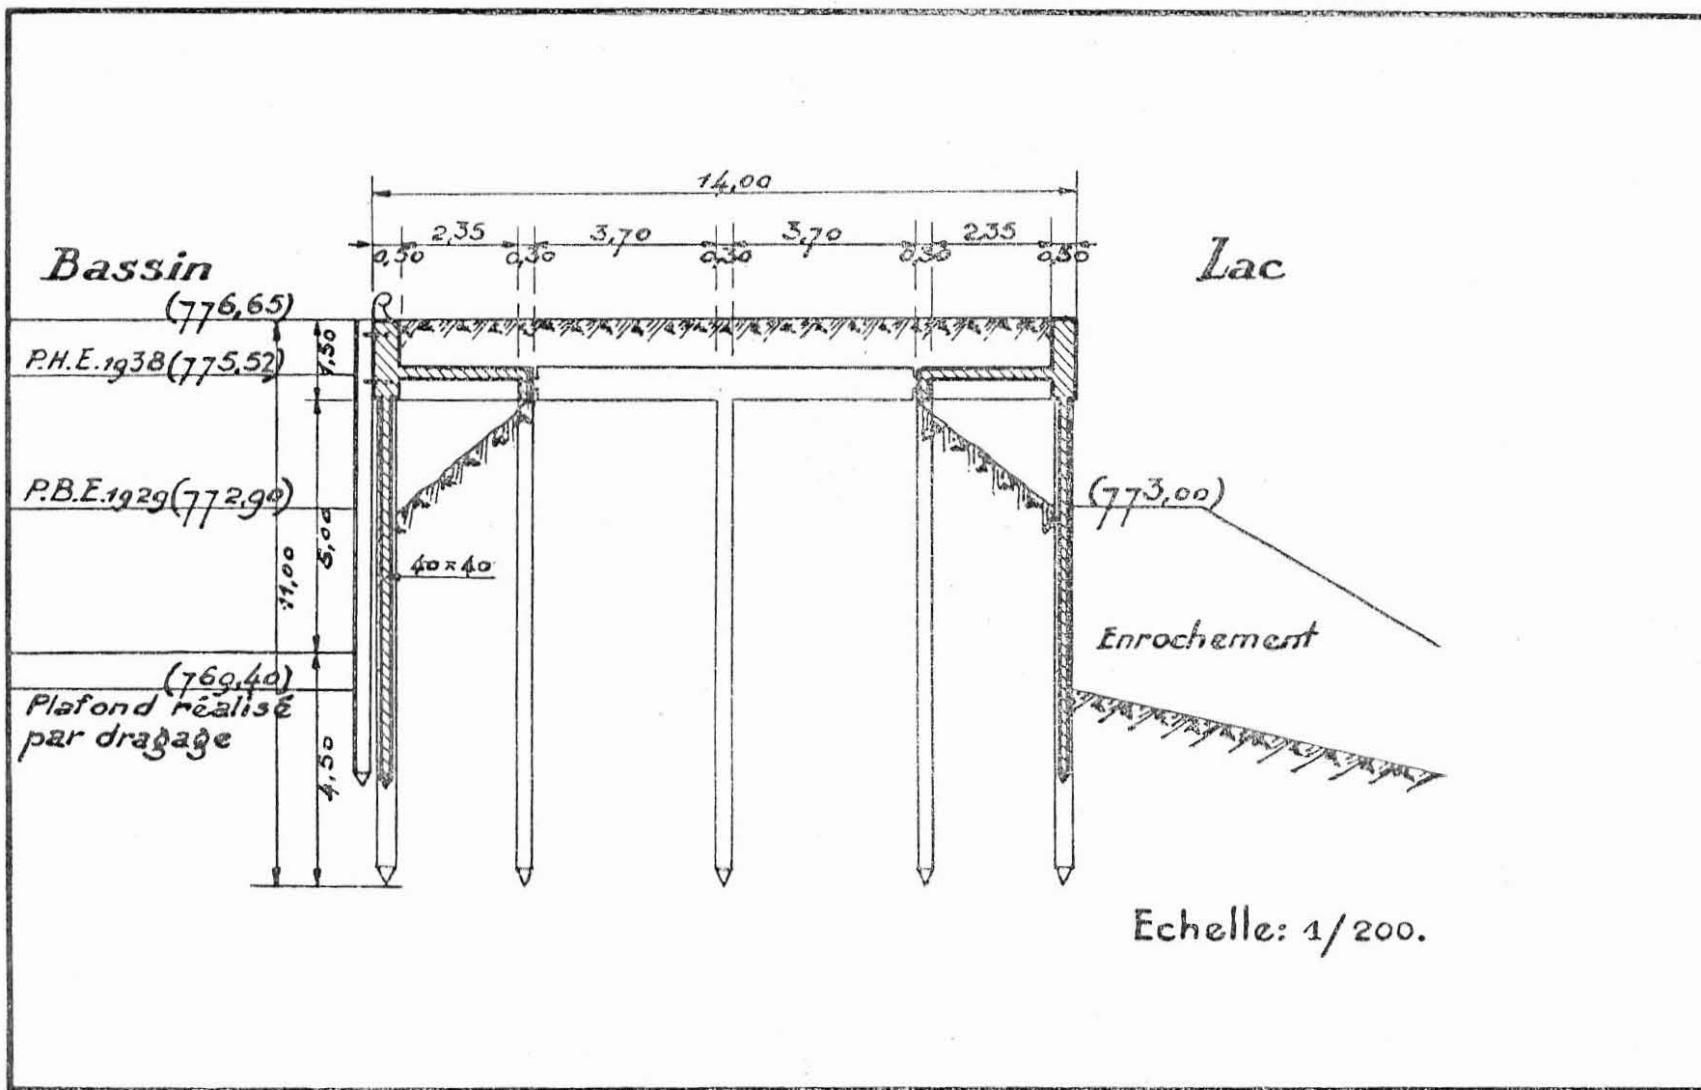
FIG. 24. — Môle du port d'Uvira (Kalundu).
