A PROPOS
DE LA
STABILISATION DU NIVEAU DU LAC TANGANIKA
ET DE
L'AMÉLIORATION DE LA NAVIGABILITÉ DU FLEUVE CONGO
(BIEF MOYEN DU LUALABA, KINDU-PONTHIERVILLE)

E.-J. DEVROEY

Mémoire présenté à la séance du 25 février 1949.

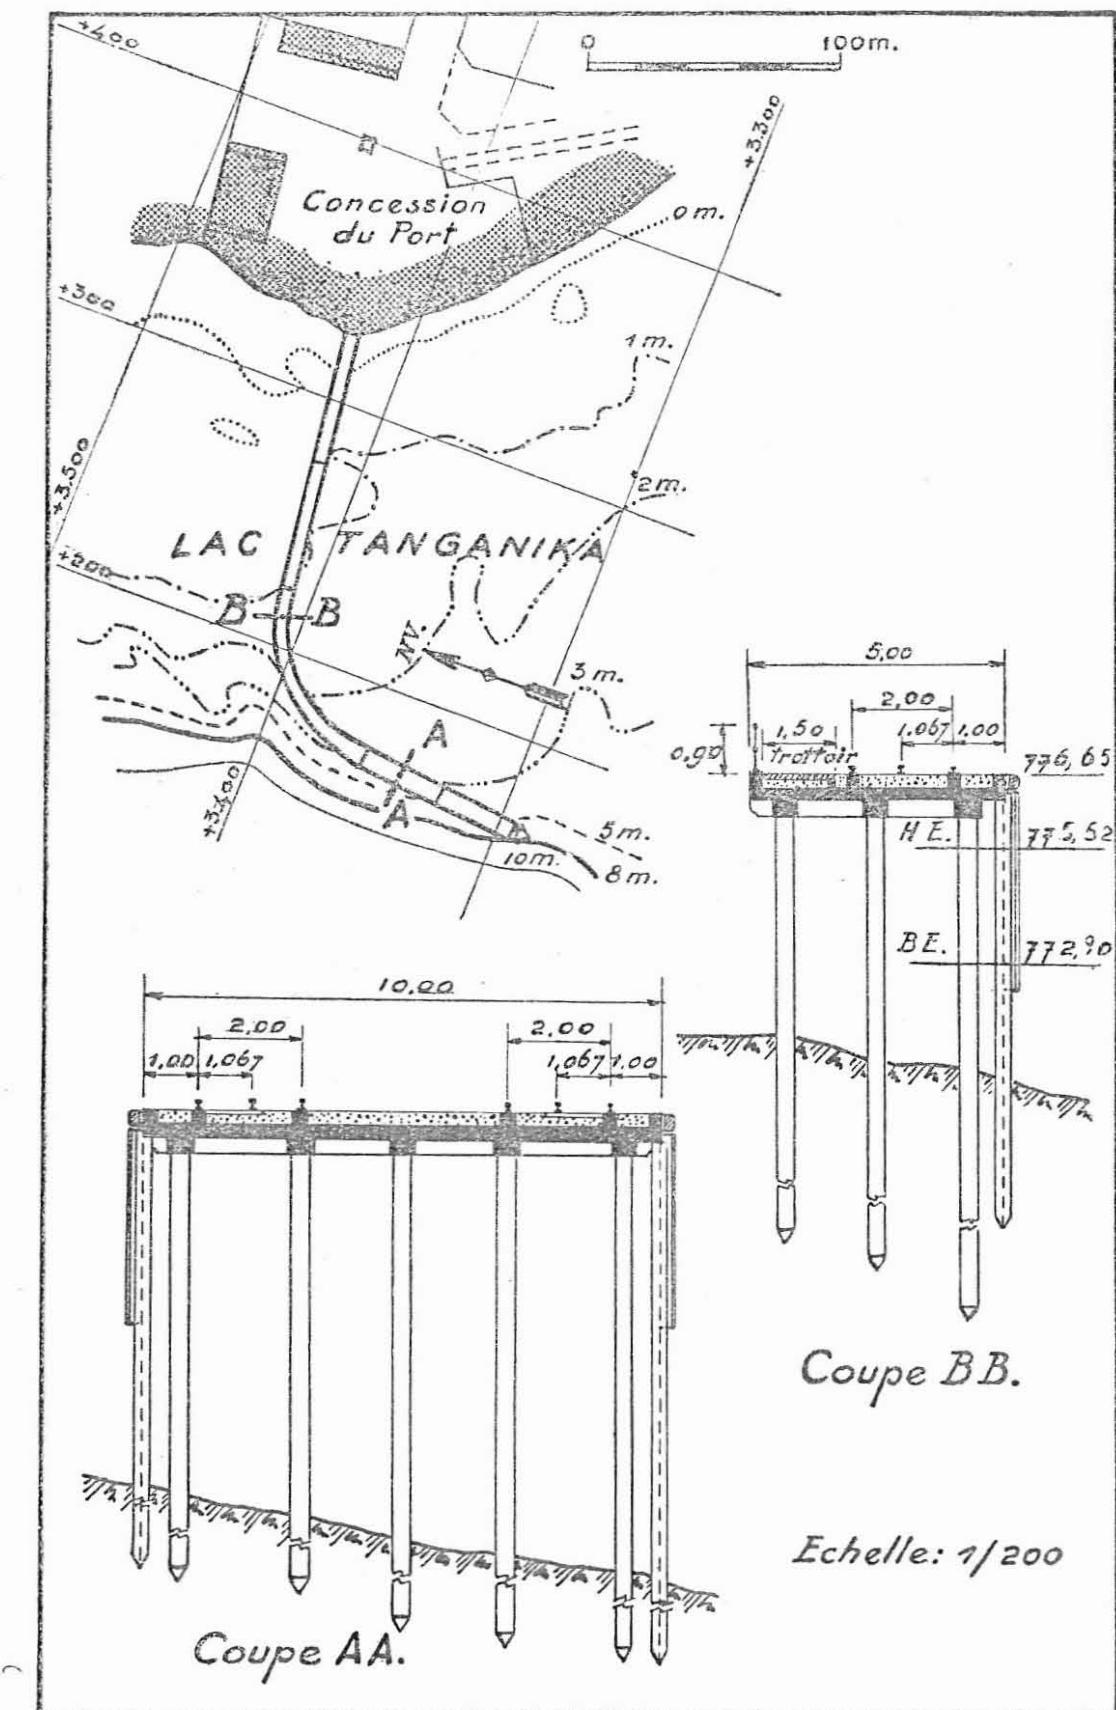
FIG. 25. — Situation et appontement du port d'Usumbura

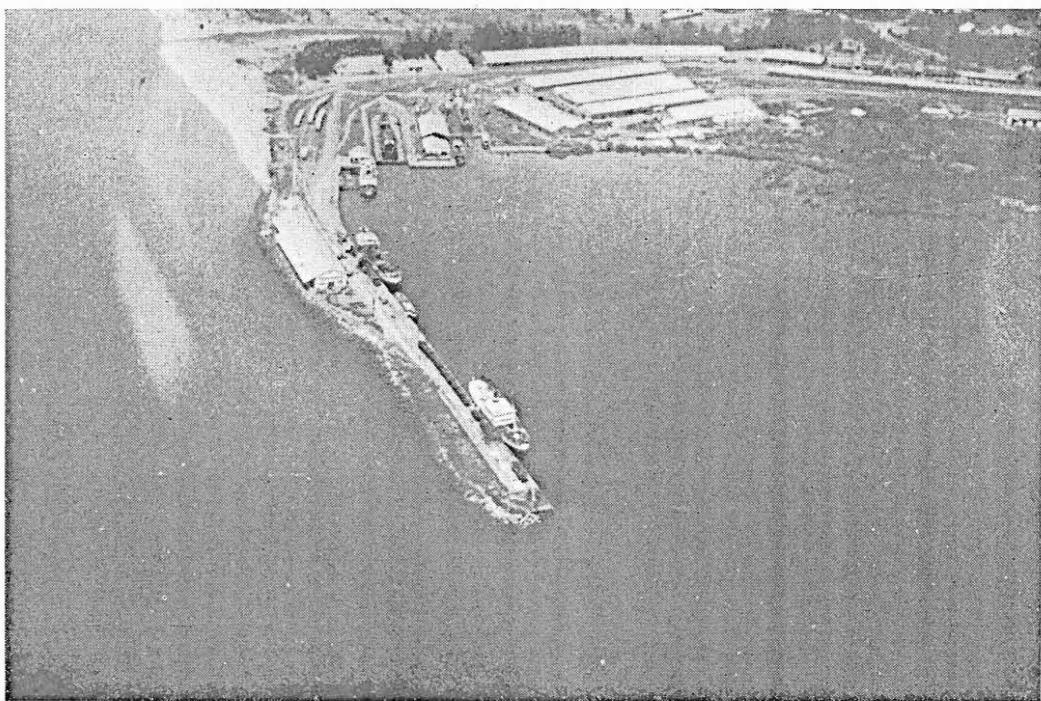
PHOTO 1. — Albertville. Le port, vu d'avion.

A quai, le s/s *Duc de Brabant*. Par transparence, on remarque le banc de sable qui tend à contourner l'extrémité du pier, de gauche vers la droite.

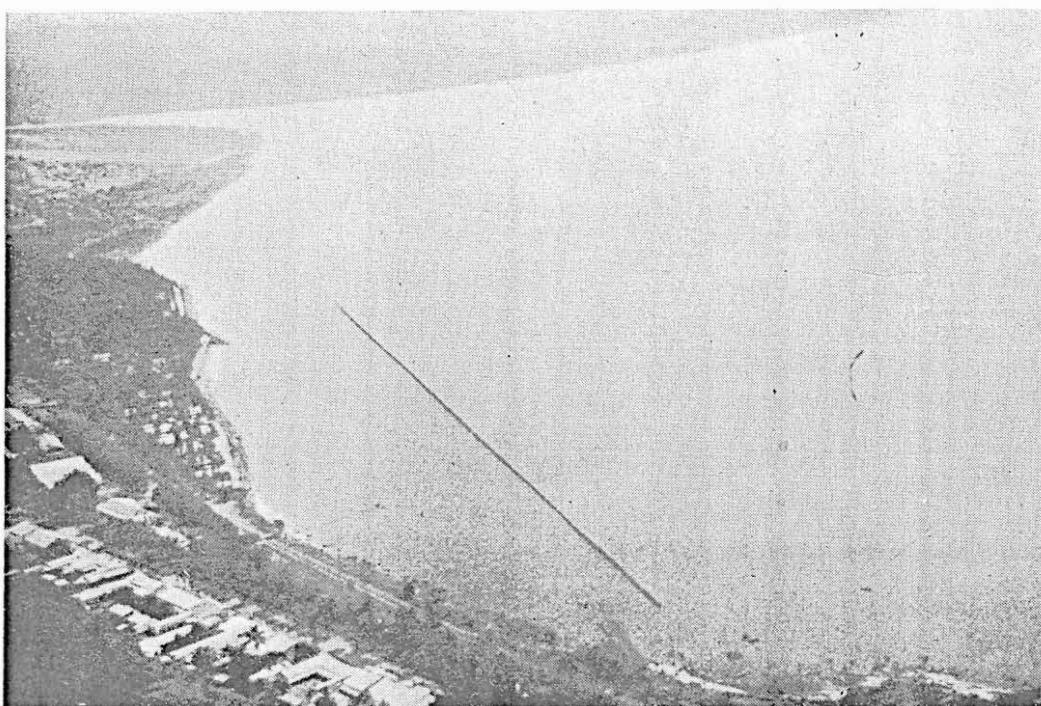
PHOTO 2. — Albertville.

La rive, entre le port et l'exutoire de la Lukuga, au fond, à gauche; au milieu, en oblique, le « peigne » en palplanches, battu en 1937 dans l'espoir de protéger la rive contre les vagues. 10 septembre 1947.

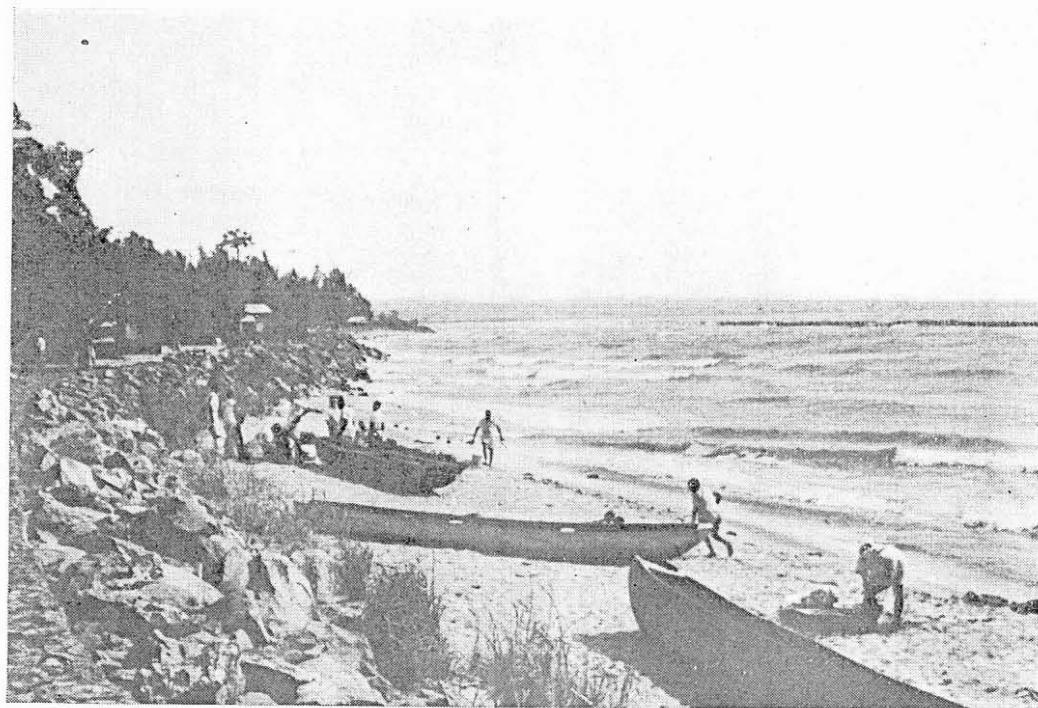
PHOTO 3. — Albertville. La rive du lac, en bordure du Camp C.F.L.
Au fond, à droite, le « peigne » en palplanches, soi-disant destiné
à briser la houle.

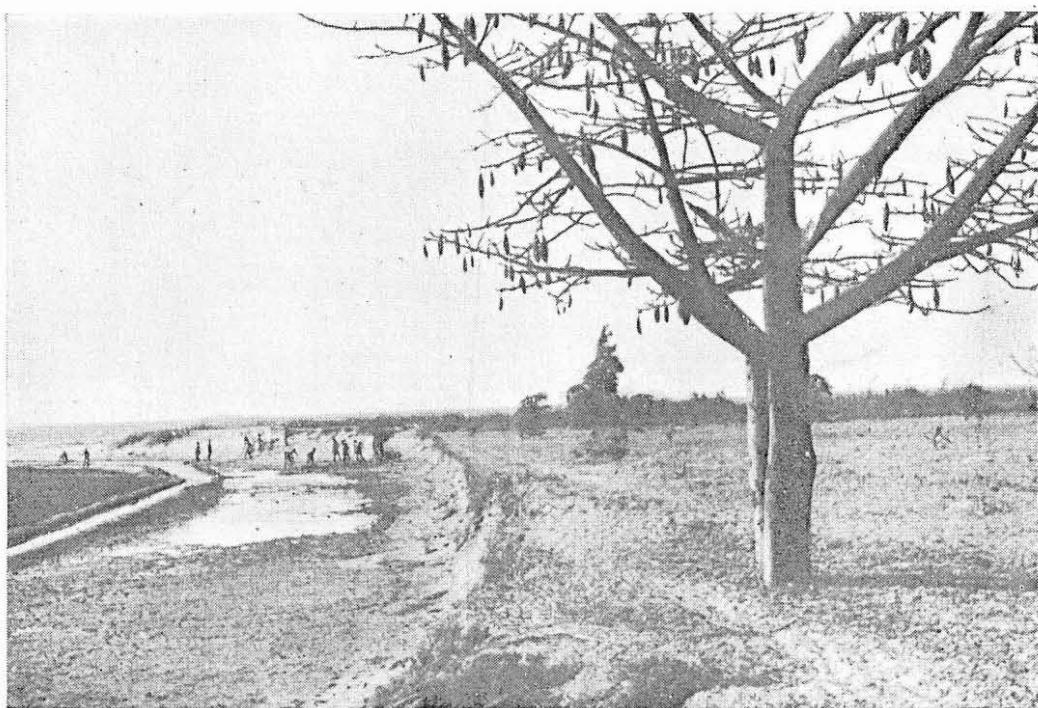
PHOTO 4. — Albertville. L'embouchure de la rivière Kalemie
dans laquelle une cuvette a été creusée pour faciliter l'écoulement
des eaux en saison sèche.

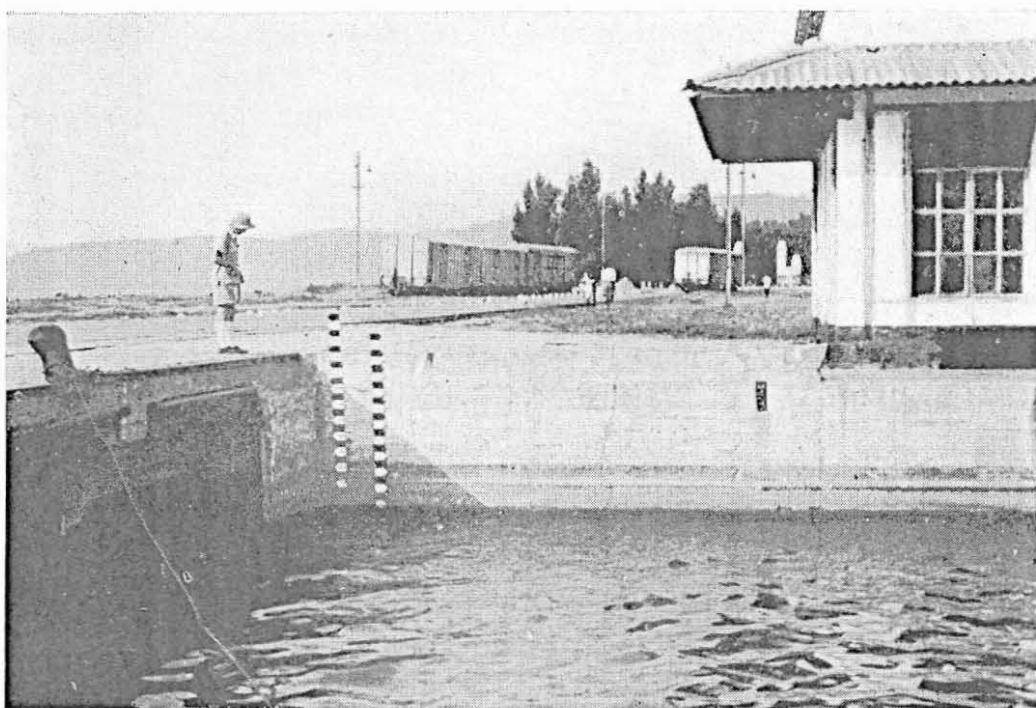
PHOTO 5. — Albertville. Les échelles d'étiage du port public dont les lectures sont données en cotes absolues ou par rapport au zéro, repéré à la cote 772^m24. 6 septembre 1947.

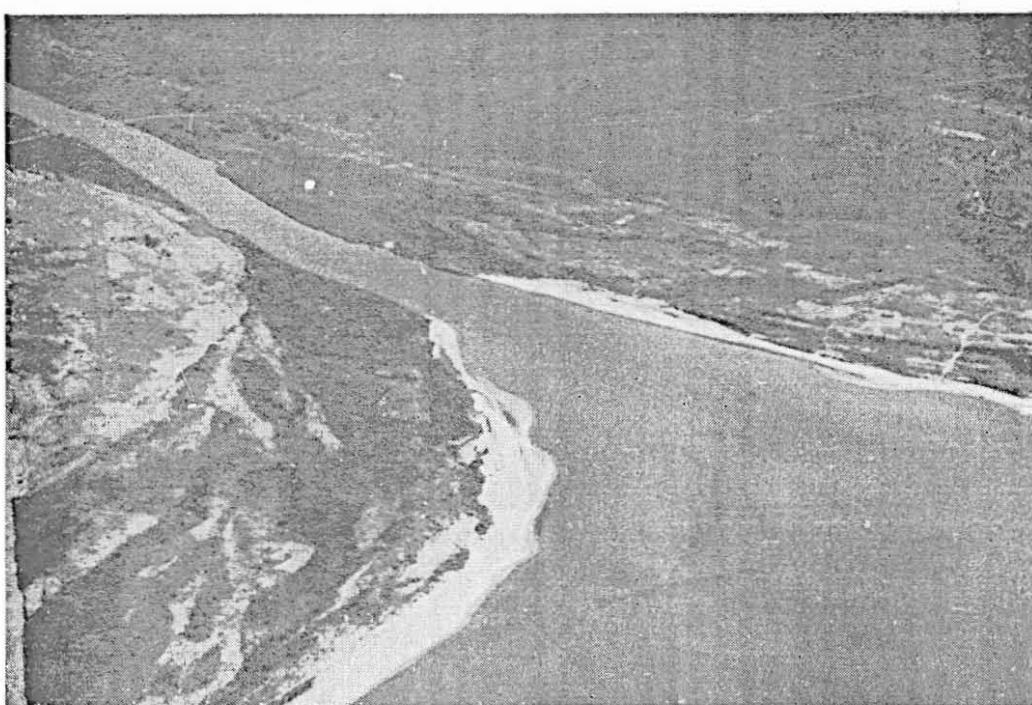
PHOTO 6. — Albertville. L'exutoire de la Lukuga, vu d'avion. On aperçoit à l'avant-plan, par transparence, les deux bancs rocheux qui barrent l'entrée de la rivière. Au fond, à gauche, le passage du bac de la route automobile. 10 septembre 1947.

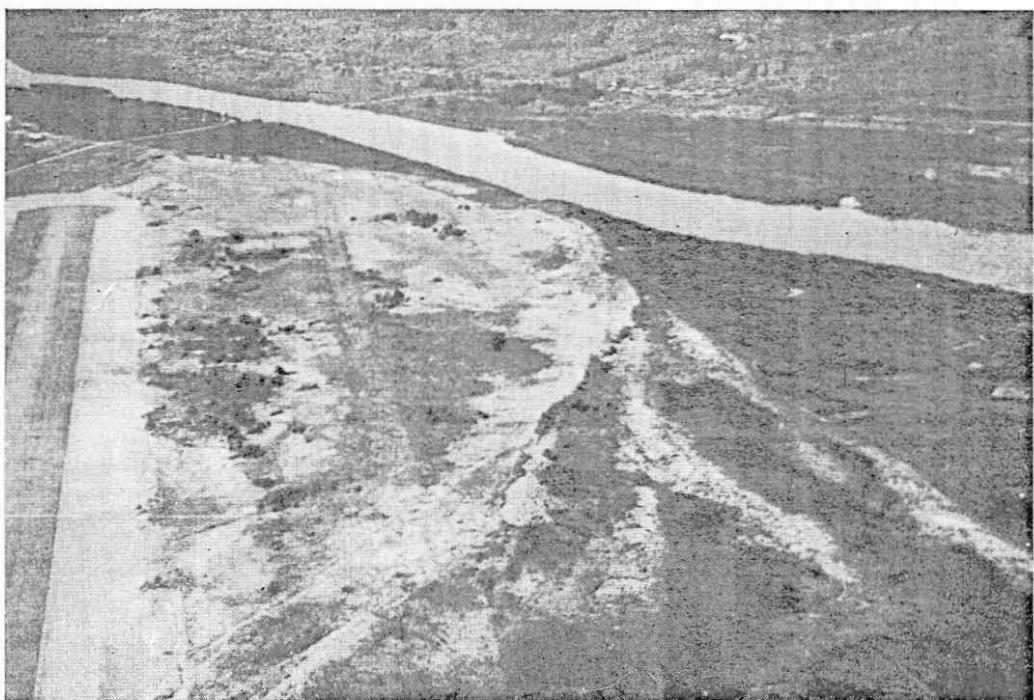
PHOTO 7. — Albertville. La Lukuga régularisée, vue d'avion.

A l'avant-plan, à gauche, la plaine d'aviation; au fond, le passage de la route automobile.

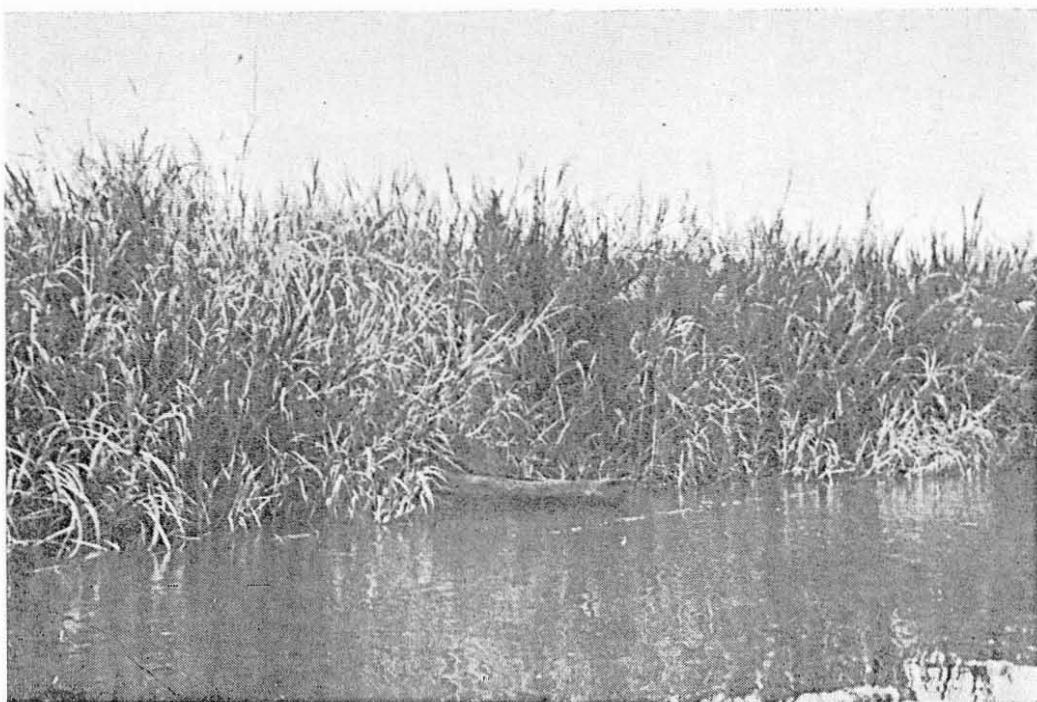
PHOTO 8. — Rivière Lukuga.

On peut juger de la hauteur de la végétation par la dimension de l'indigène dans la pirogue.

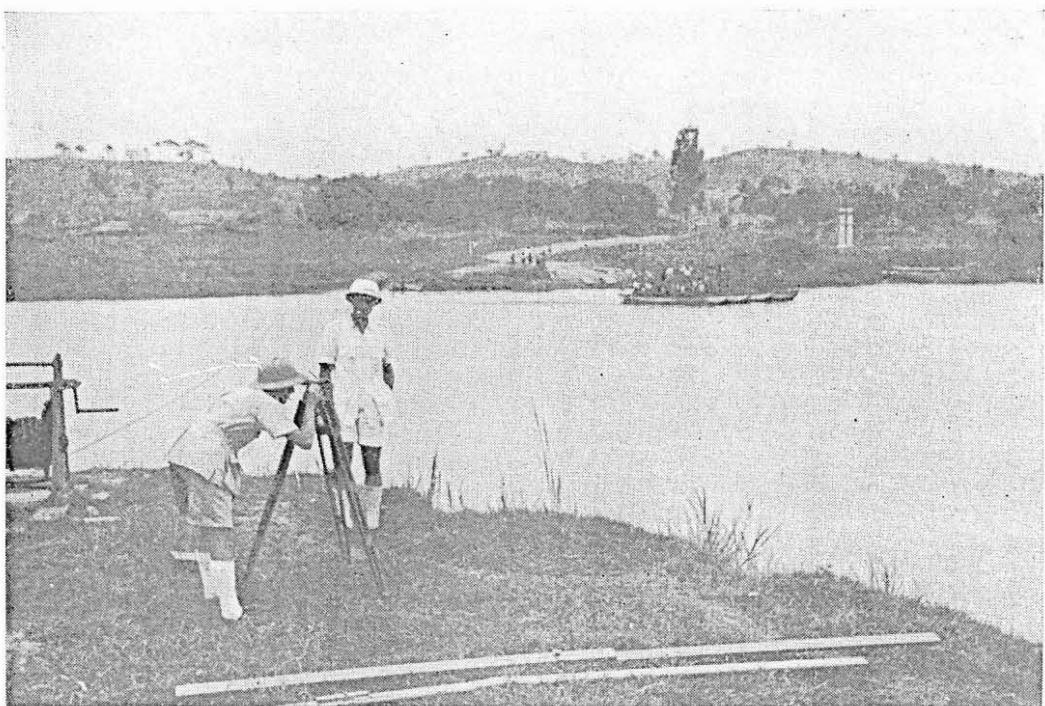
PHOTO 9. — La Lukuga au passage du bac à traîne
de la route automobile Albertville-5^e parallèle; à gauche, le treuil
du câble de jaugeage. 9 septembre 1947.

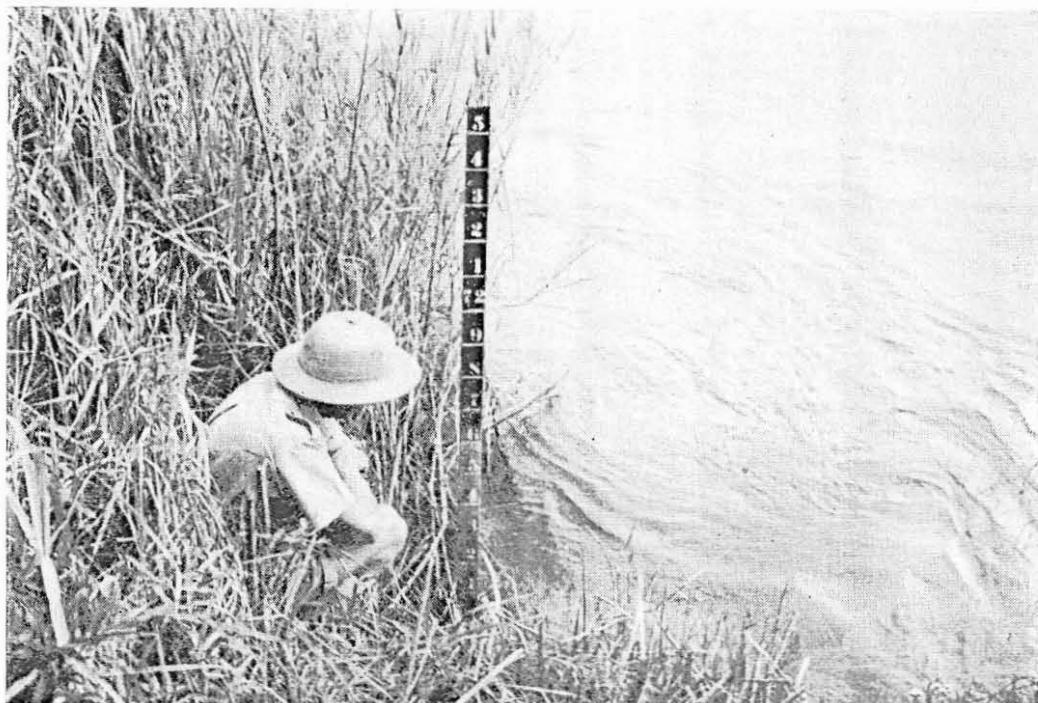
PHOTO 11. — Rivière Lukuga.
L'échelle d'étiage du km 701,4. 6 septembre 1947.

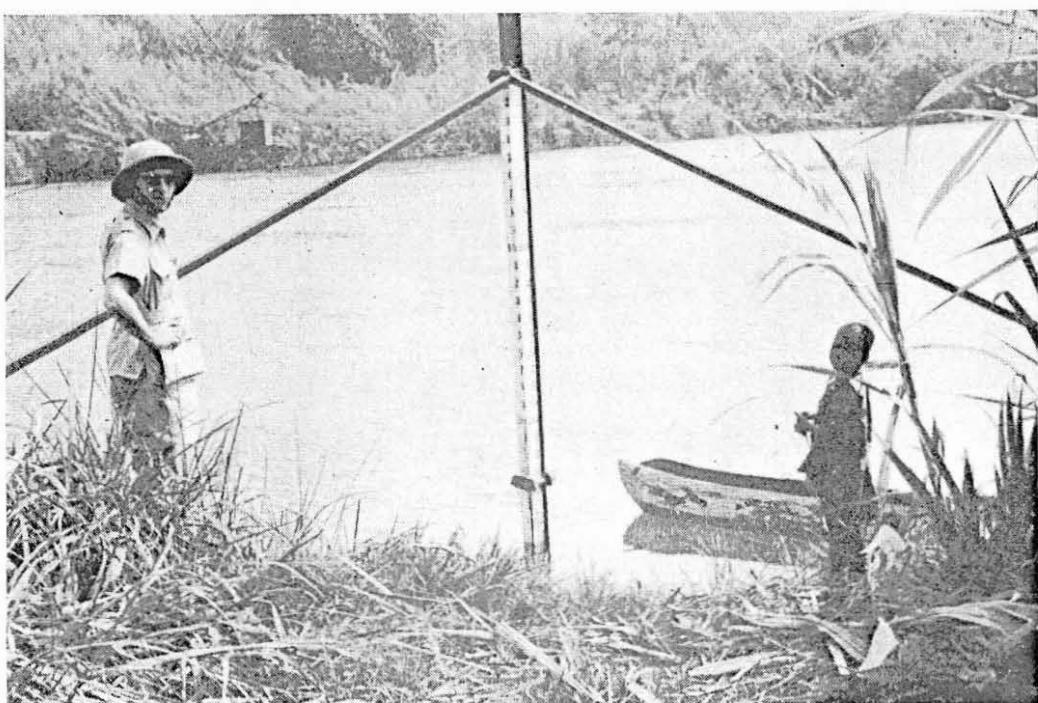
PHOTO 12. — Rivière Lukuga.
L'échelle d'étiage du km 701. 6 septembre 1947.

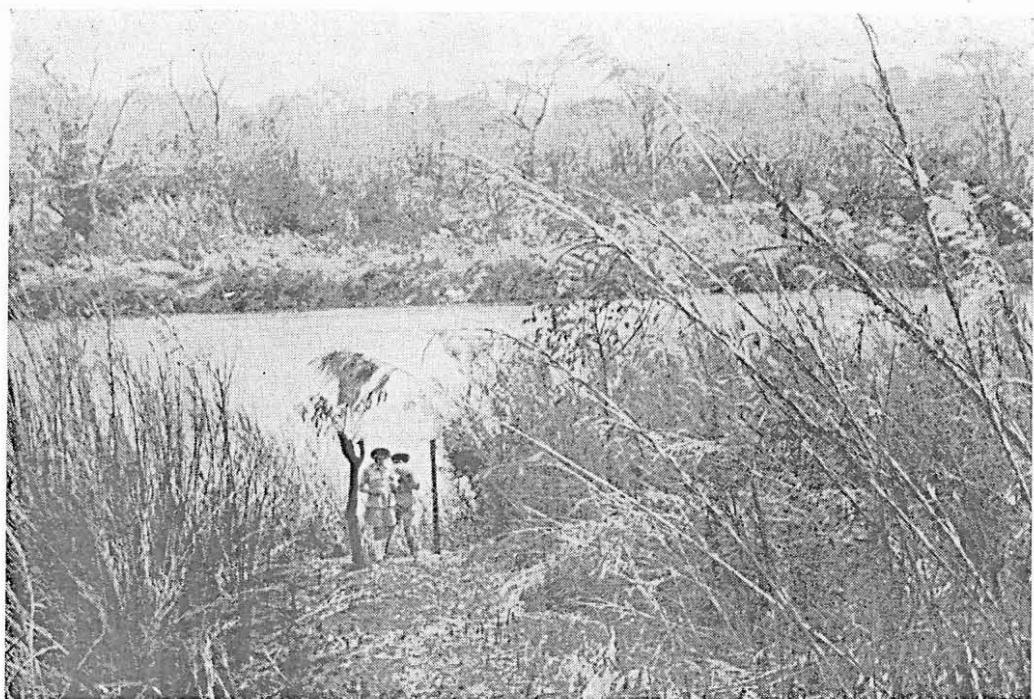
PHOTO 13. — Rivière Lukuga.

Accès à l'échelle d'étiage du km 688. 6 septembre 1947.

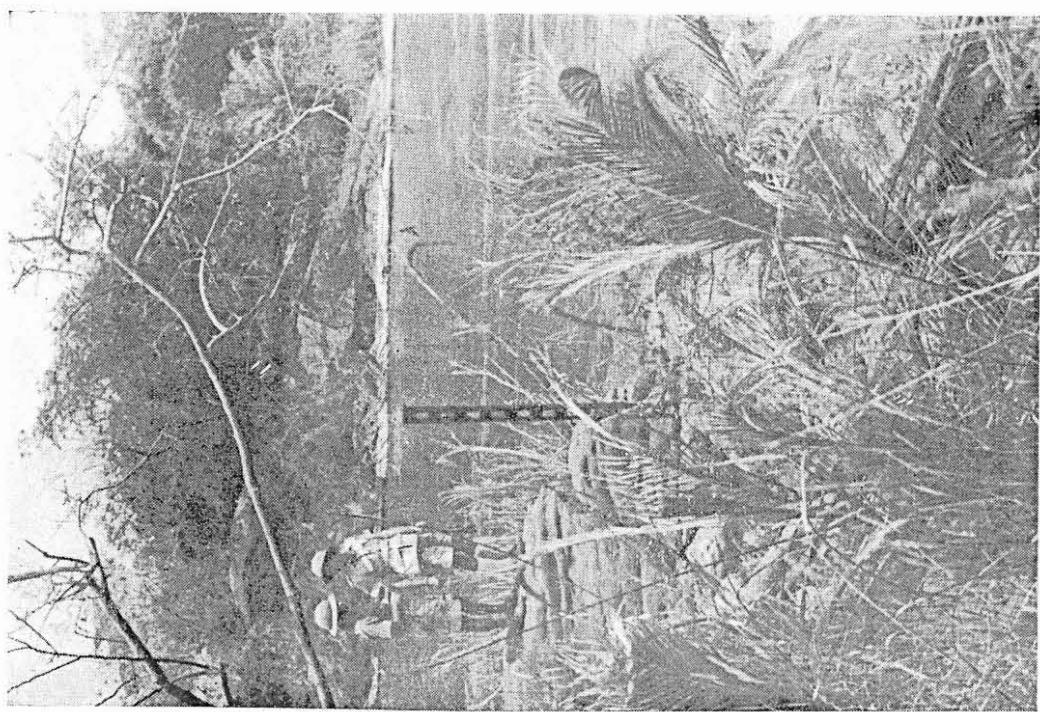
PHOTO 15. — Rivière Lukuga.
L'échelle d'étage du km 680,3. 6 septembre 1947.

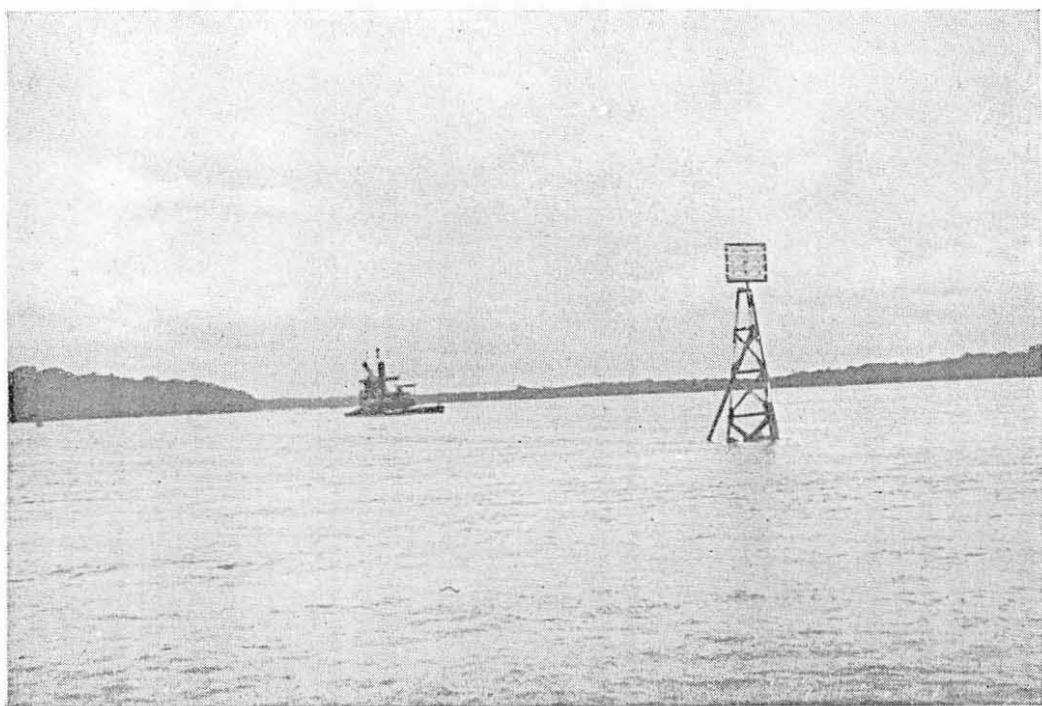
PHOTO 22. — Tubila. Le Lualaba (Bief moyen).
Balise de la passe rocheuse au km 139. 28 septembre 1947.

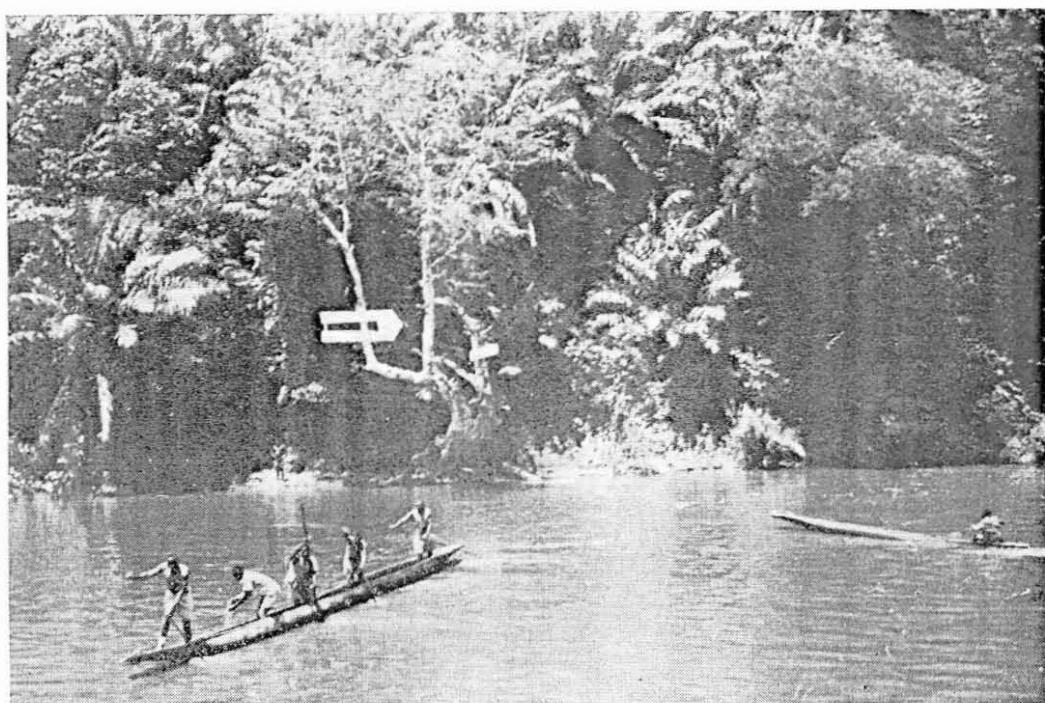
PHOTO 23. — Le Lualaba (Bief moyen).
Un signal de balisage (km 102). 29 septembre 1947.
