Meetverslag grasbekledingsproeven brandslangmethode Waddenzeedijk

Opdrachtgever	RWS-WVL
Contactpersoon	Dhr. M. van Damme
Referenties	Plan van Aanpak KPP 2021 project HV02 2021 – Versterking Onderzoek Waterveiligheid, 27-8-2021
Trefwoorden	Erosie, brandslangmethode, grasbekleding, overgangen

Versie	2.0
Datum	03-12-2021
Projectnummer	11206793-001
Document ID	11206793-001-ZWS-0003
Pagina's	91
Classificatie	
Status	definitief

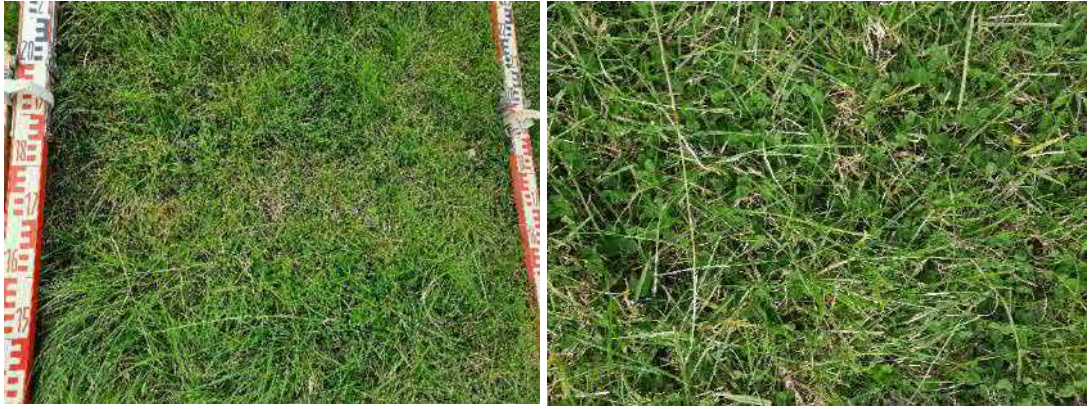
Figuur 2.6 Impressie van het gras BG11.

De toegepaste grassoort op de testsecties is BG11, een mengsel met soortenrijk gras (Figuur 2.6). Dit mengsel wordt ook door Wetterskip Fryslân toegepast volgens Deltares (2016). Om de ontwikkeling van de grasbekleding op de testsecties te volgen zijn vijf veldbezoeken gemaakt, drie in 2018, één in 2019 en één in 2020. Tijdens deze veldproeven zijn visuele waarnemingen (waardering van bedekking, homogeniteit van de grasbekleding en bedekking grassen en kruiden) en metingen (wortellengte en worteldichtheids categorie conform VTV2006) gemaakt van de gras kwaliteit. Alle resultaten van de veldproeven zijn samengevat in EURECO (2020).

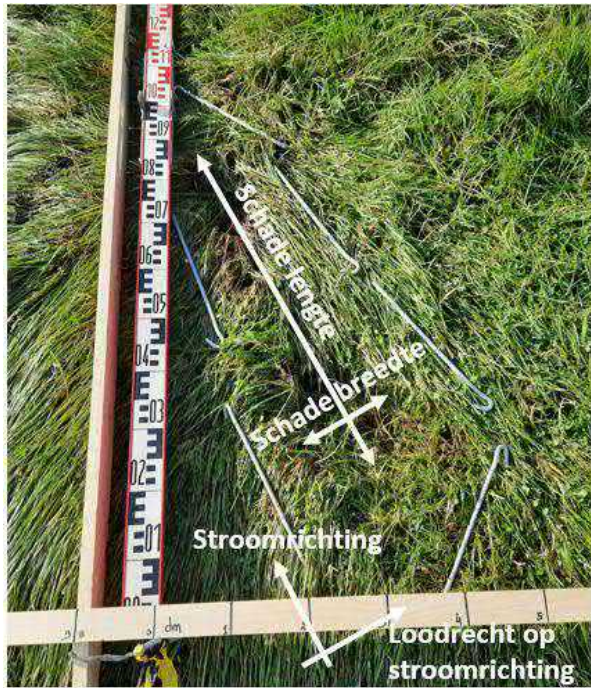
Figuur 3.2 Meting van maximale schade lengte en breedte.

De karakteristieke lengte en breedte van de schade zijn gemeten met behulp van een duimstok. De 'lengte' heeft dezelfde oriëntatie als de stroomrichting, de 'breedte' is daar loodrecht op, zie ook Figuur 3.2. Bij een niet-uniforme schade is het breedste stuk gebruikt om de breedte van de schade te meten.

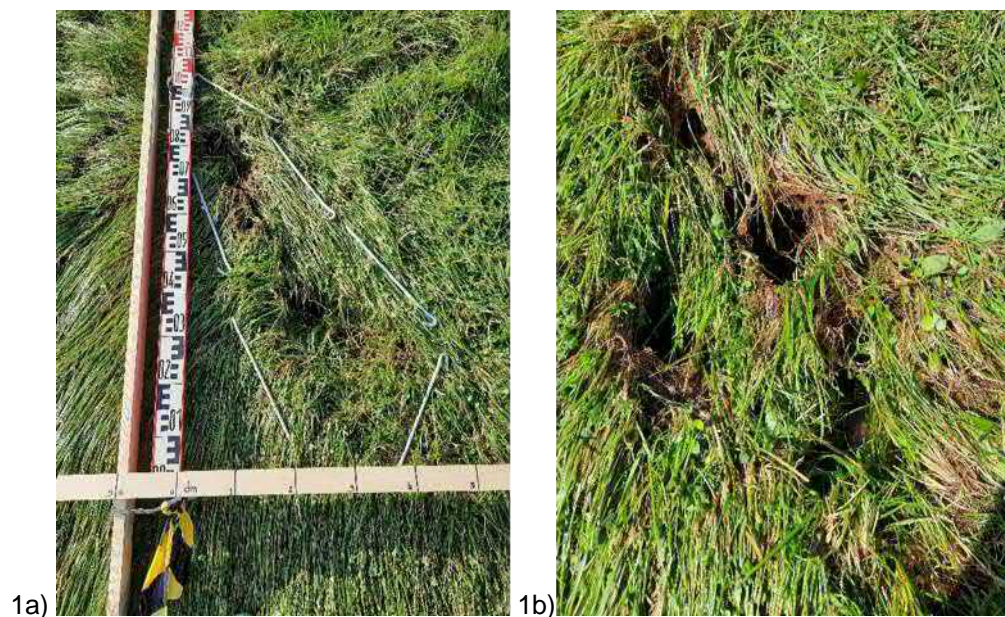
Figuur 4.4 Foto's van de uiteindelijke schade van elke proef. Het bleek lastig om de schade goed vast te leggen op de foto. De schade was aanzienlijker dan de schade-impressie die door deze foto's wordt verkregen.

Figuur 4.4 geeft het uiteindelijke schadebeeld per proef.

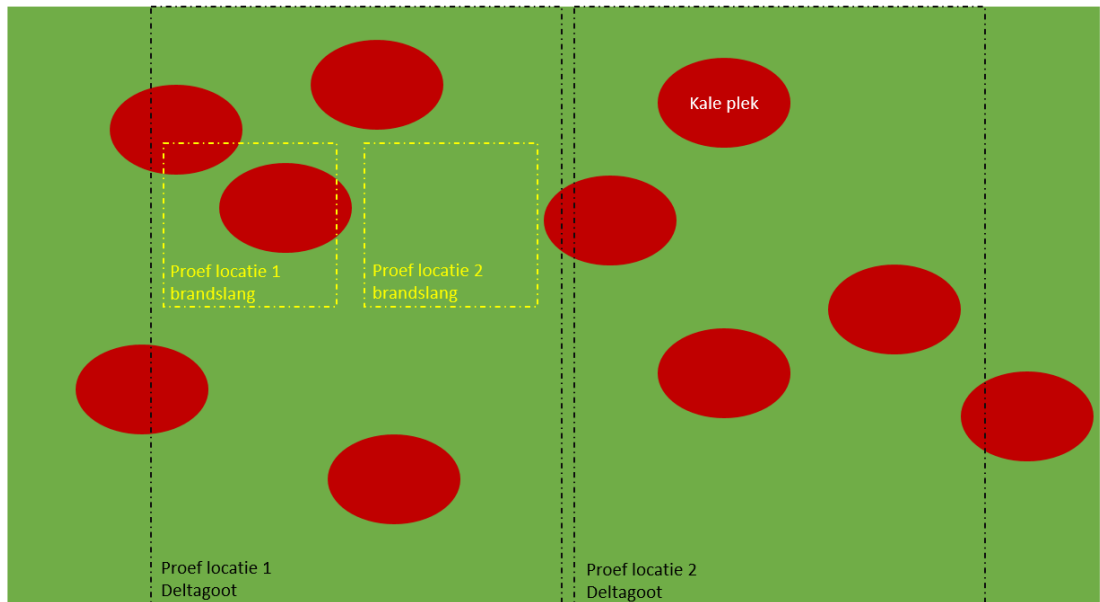
Figuur 5.2 Proef locatie van de Deltagoot vs. proeflocatie van de brandslang. De rode cirkels representeren kale plekken in het gras. Hieruit is het duidelijk dat de qua omvang kleinere brandslangproeven meer afwijking zullen hebben in resultaten. De verhouding tussen het oppervlak van de belasting met de brandslang (orde 0,01 m²) en het oppervlak van de belasting met de Deltagoot (orde 4 m²) is in werkelijk vele malen groter dan hier aangegeven.

Proeven met een groter belastingoppervlak hebben een proeflocatie met minder heterogeniteit, dit is schematisch geïllustreerd in Figuur 5.2. Daarin valt te zien dat bij een Deltagootproef er altijd wel een slechtere locatie (rode ovaal) voorkomt waardoor de sterkte zal worden gedomineerd. Bij een proef met de brandslangmethode is dat niet het geval.

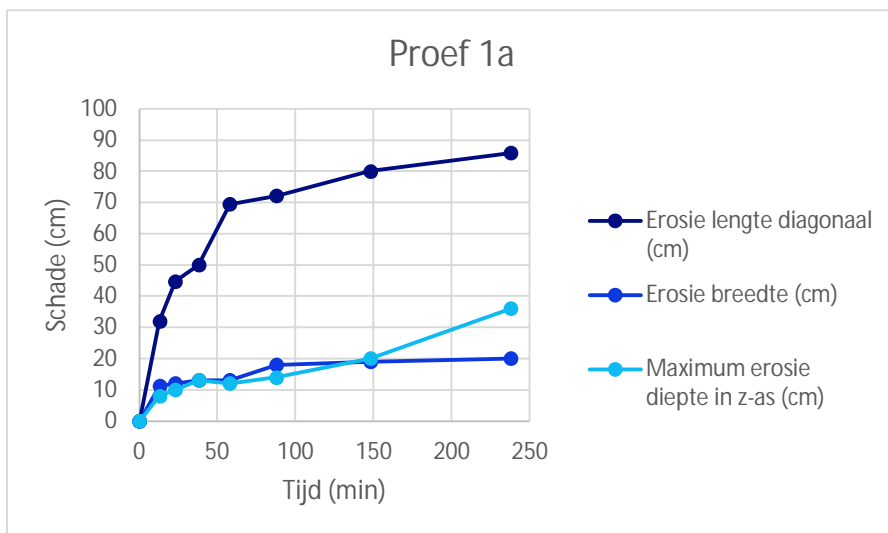
Figuur 0.7 Diepte, lengte en breedte van de schade tijdens proef 1a.

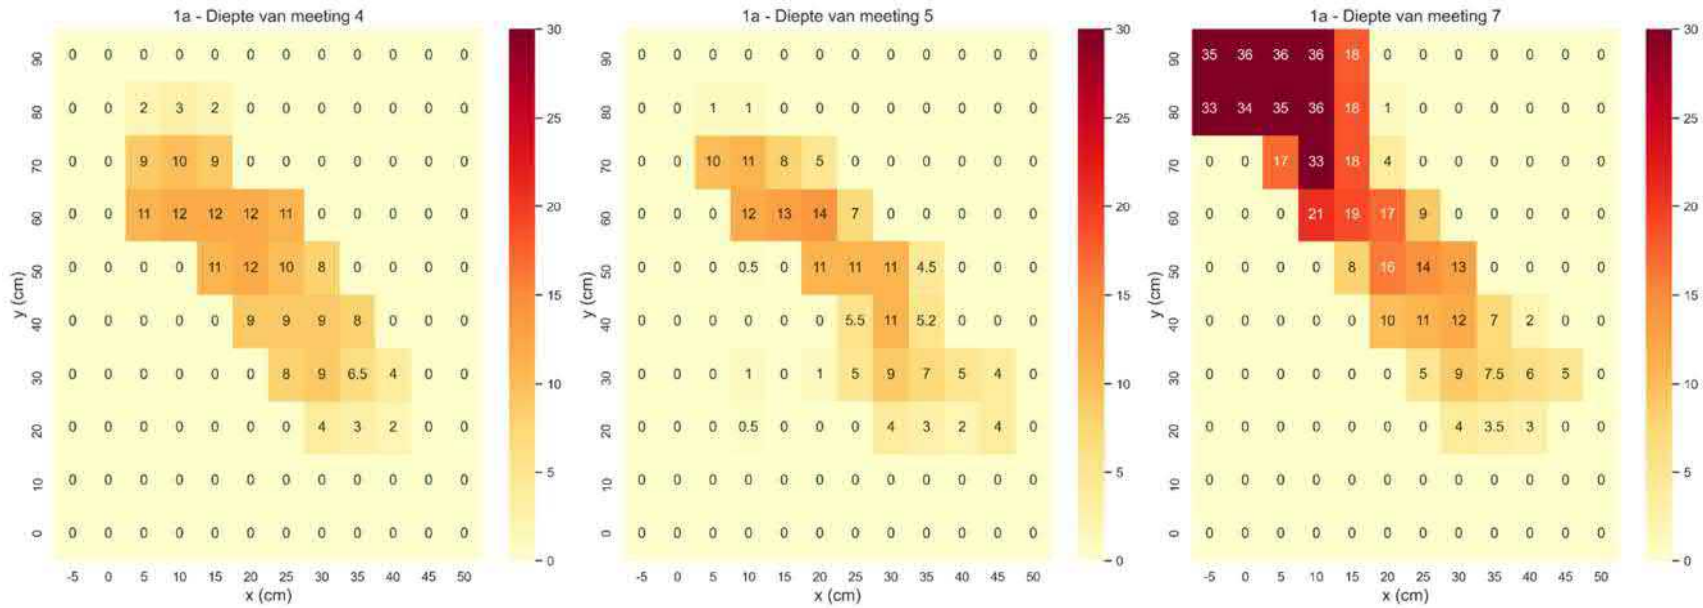
Figuur 0.8 Proef 1a - Dieptemetingen 1, 2, 3, 4, 5 en 7 van proef 1a na respectievelijk 13, 23, 38, 58, 88 en 238 min belastingtijd.

Figuur 0.8 geeft een overzicht van de schadedepte op verschillende tijdstippen.

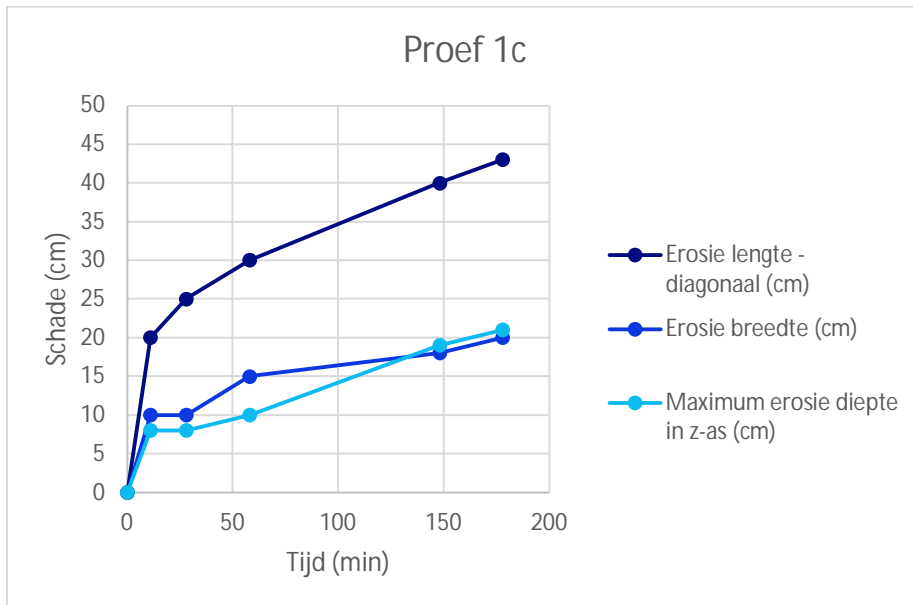
Figuur 0.22 Diepte, lengte en breedte van de schade tijdens proef 1c.

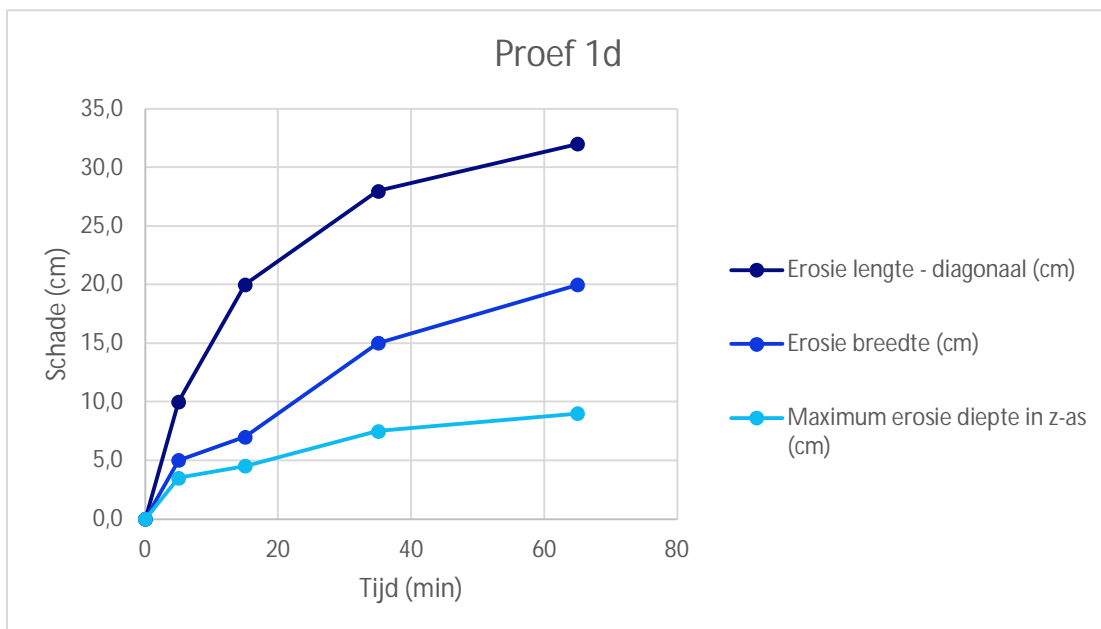
Figuur 0.29 Diepte, lengte en breedte van de schade tijdens proef 1d.

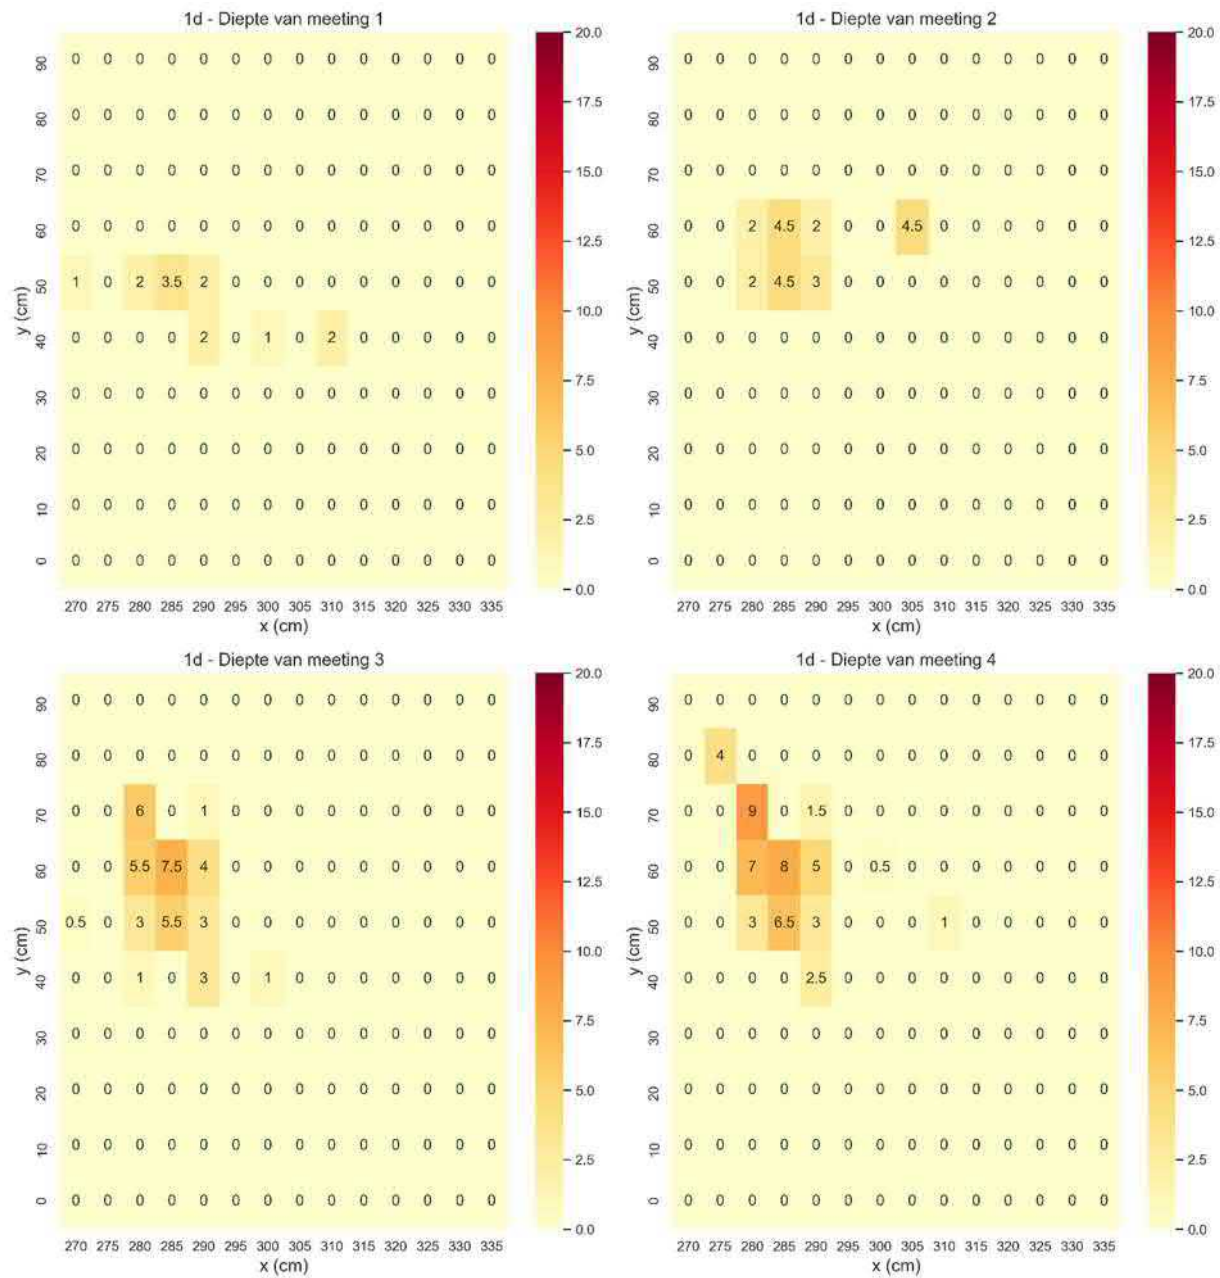
Figuur 0.30 Proef 1d - Diepte metingen 1, 2, 3 en 4 van proef 1c na respectievelijk 5, 15, 35 en 65 min belastingtijd.

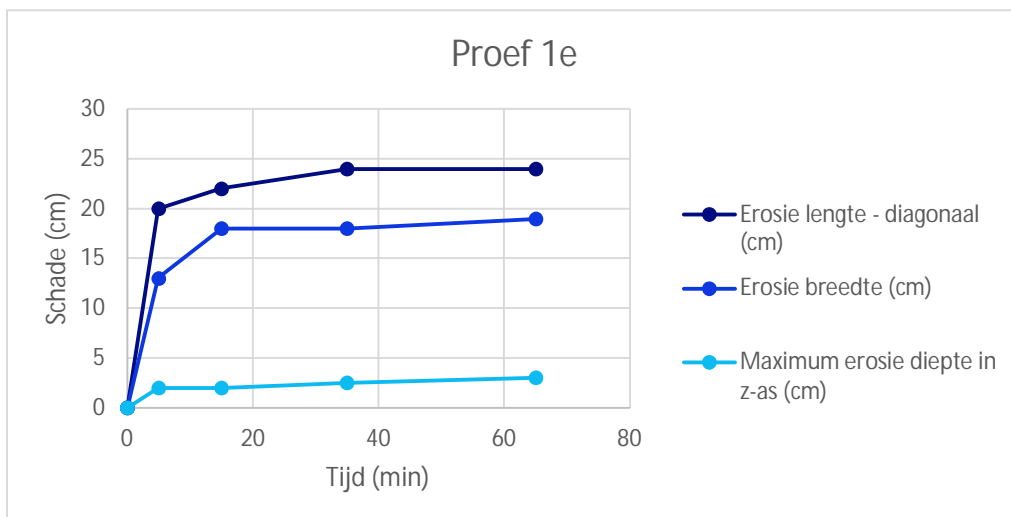
Figuur 0.36 Diepte, lengte en breedte van de schade tijdens proef 1e.

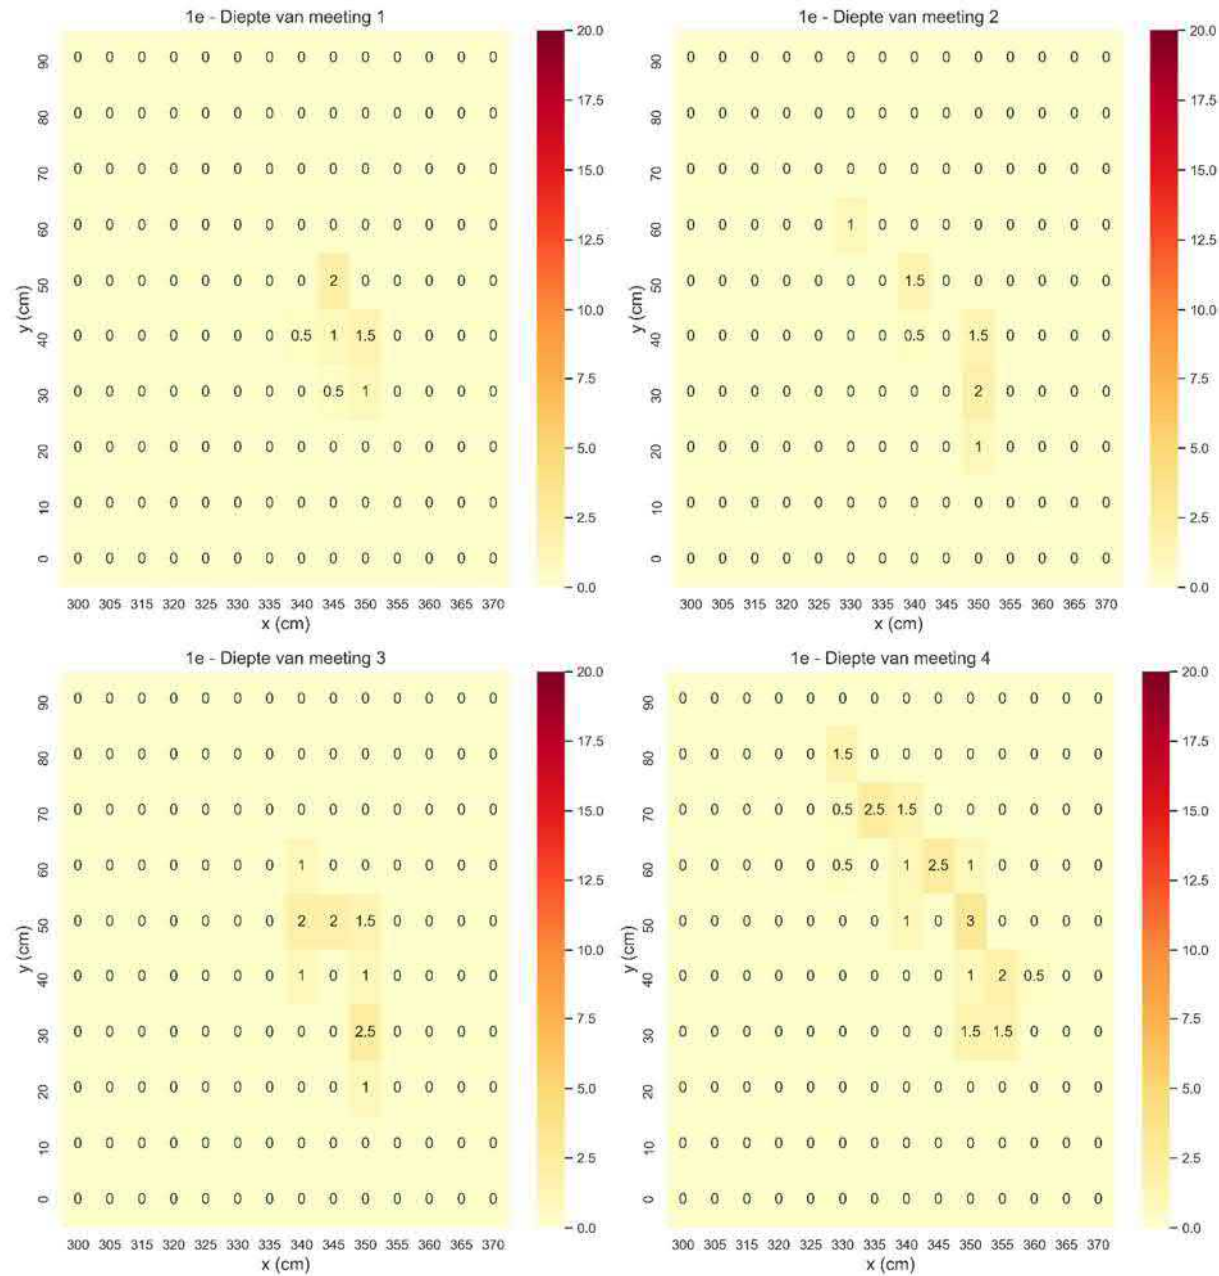
Figuur 0.37 Proef 1e - Diepte metingen 1, 2, 3 en 4 van proef 1c na respectievelijk 5, 10, 20 en 30 min belastingtijd.

Figuur 0.37 geeft een overzicht van de schade diepte op verschillende tijdstippen.

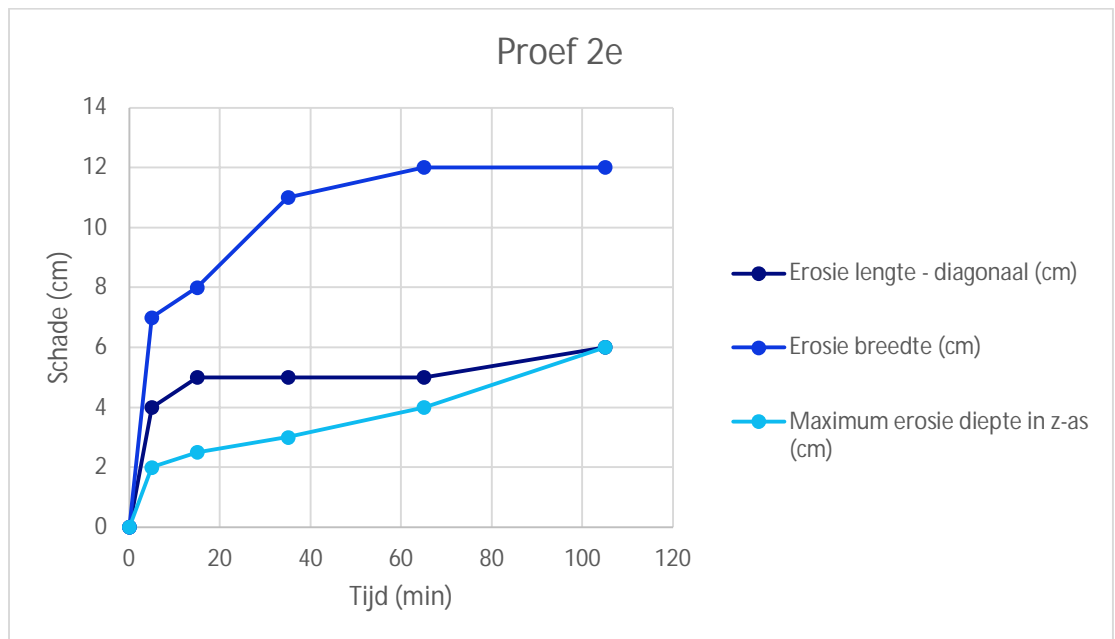
Figuur 0.44 Diepte, lengte en breedte van de schade tijdens proef 2e.

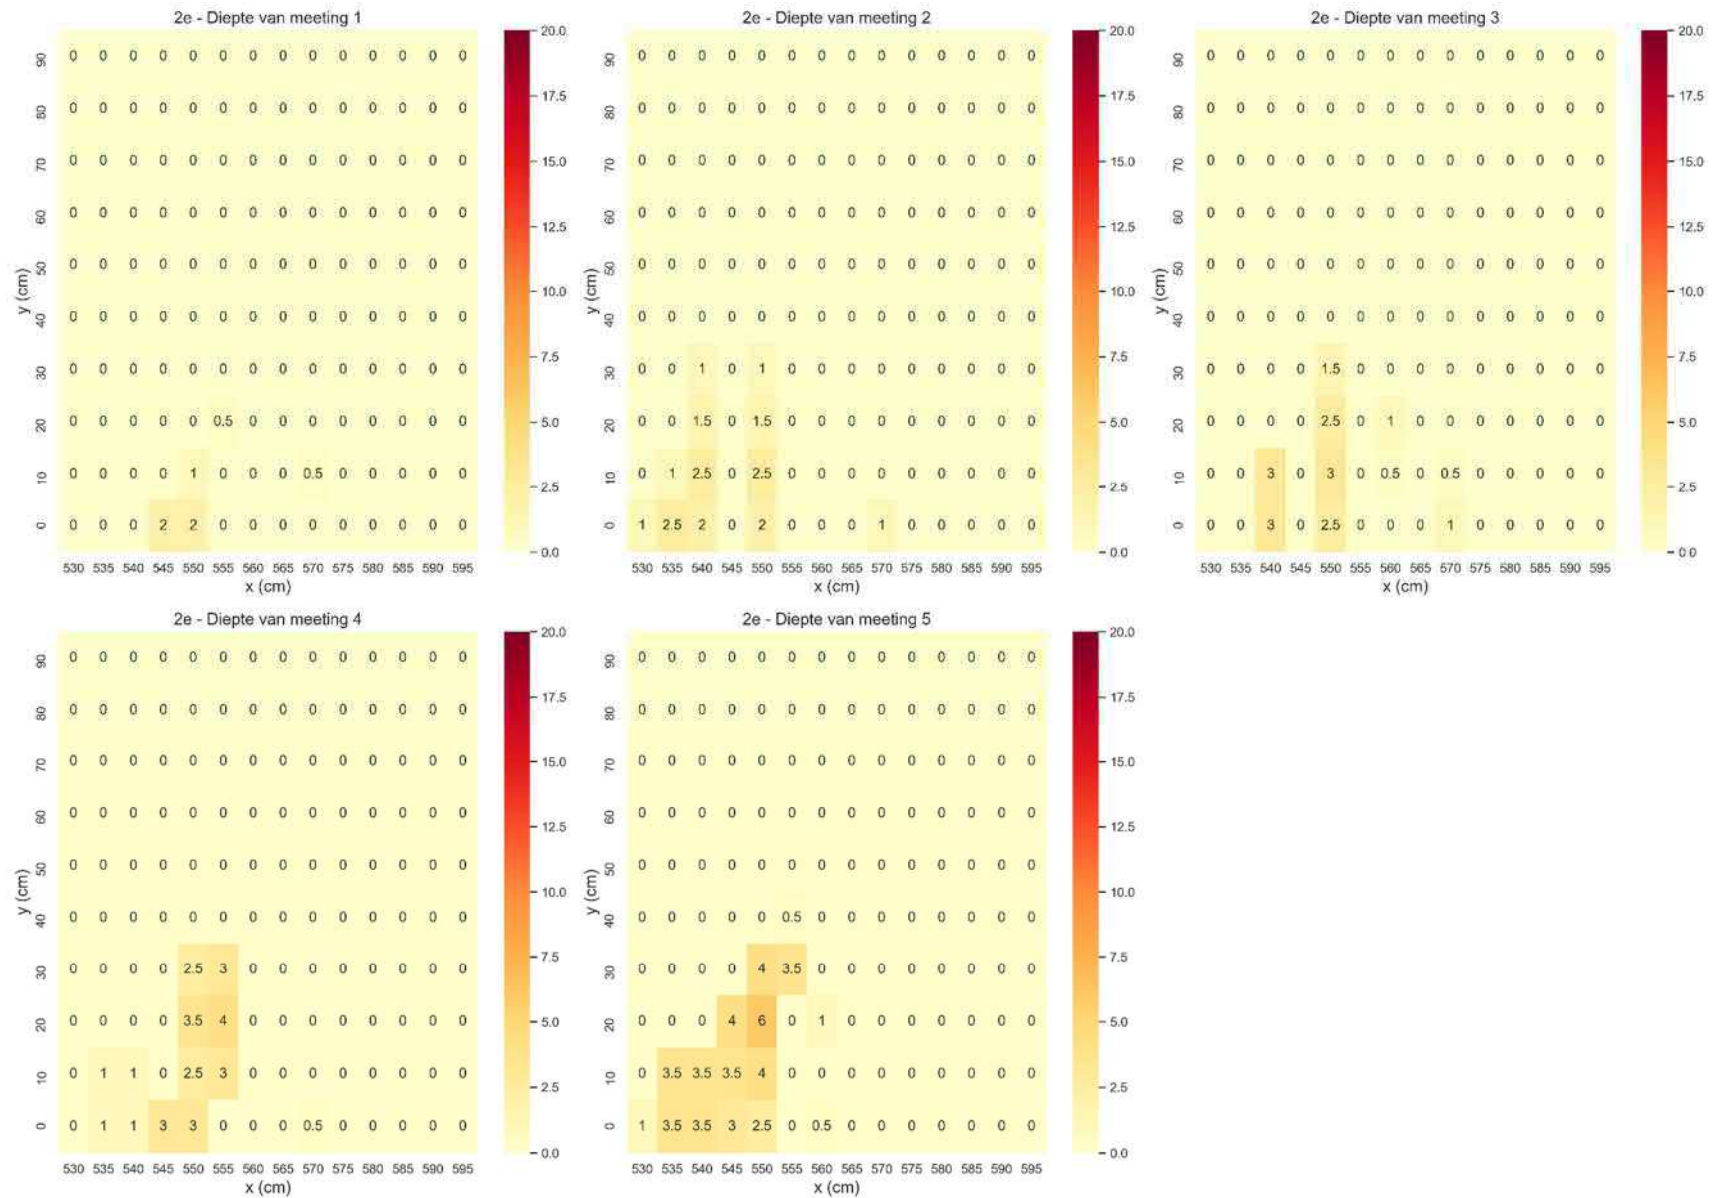
Figuur 0.45 Proef 1e-2 - Diepte metingen 1, 2, 3, 4 en 5 van proef 1c na respectivelijk 5, 15, 35, 65 en 105 min belastingtijd.

Figuur 0.45 geeft een overzicht van de schade diepte op verschillende tijdstippen.

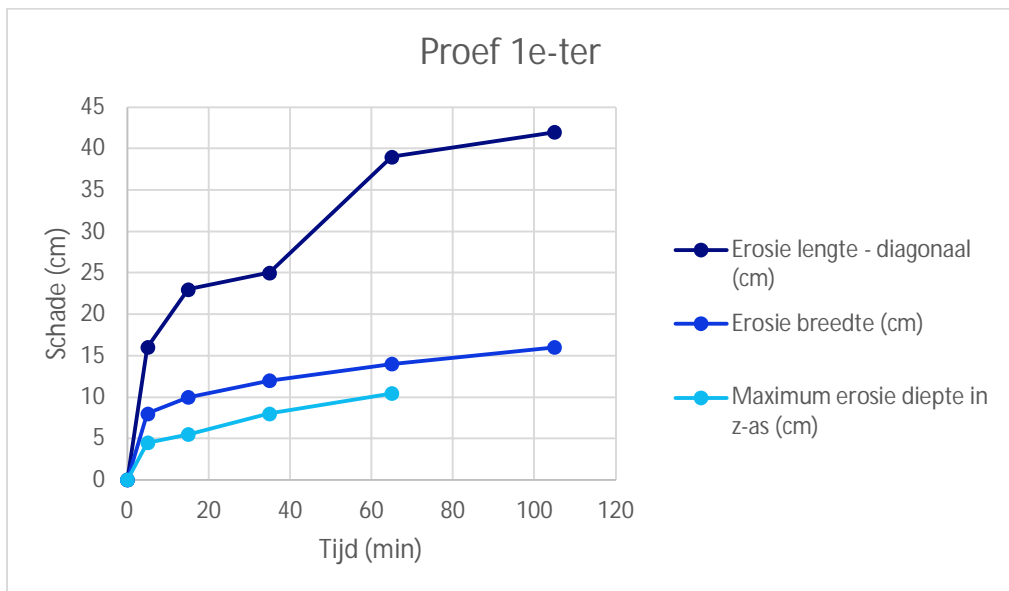
Figuur 0.60 Diepte, lengte en breedte van de schade tijdens proef 1e-ter.
