Testen van gras en kleibekledingen met de brandslangmethode

Testen op grasblokken Blija

Versie	1.0
Datum	06-12-2021
Projectnummer	11206793-001
Document ID	11206793-001-ZWS-0001
Pagina's	23
Classificatie	
Status	definitief

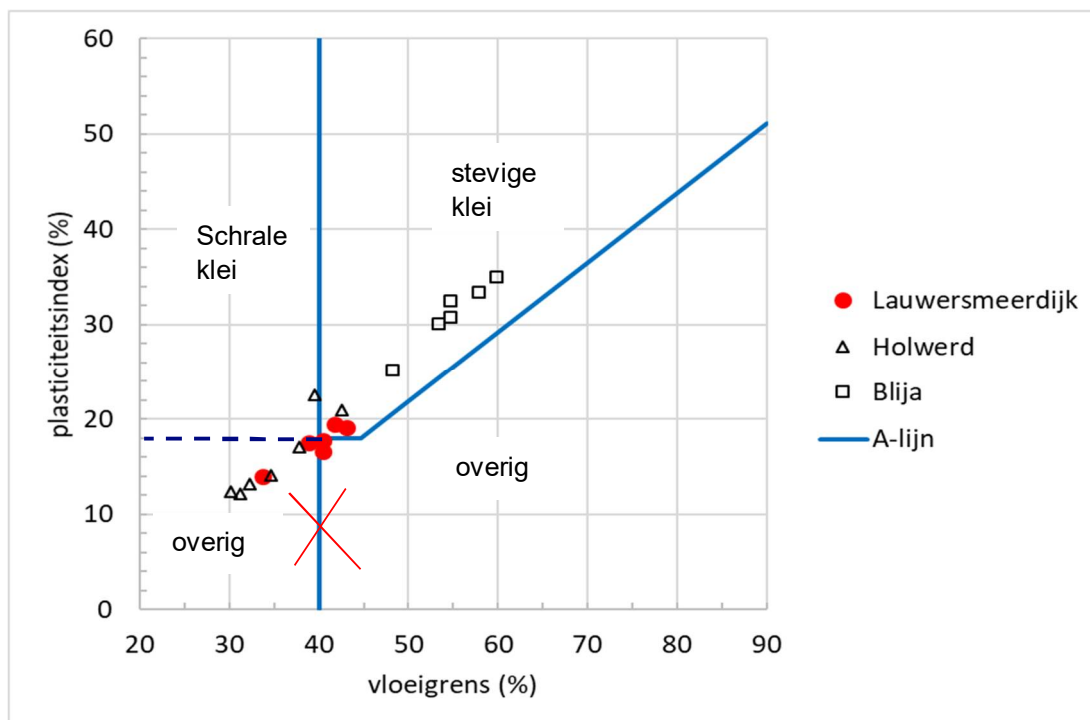
Figuur 4. Plasticiteitsindex als functie van de vloeigrens met grenzen volgens RWS (2019). Bij de gewijzigde versie in RWS (2021a) is de horizontale lijn toegevoegd en het onderste deel van de verticale lijn verwijderd.

Volgens de categorisering van de Schematiseringshandleiding Grasbekledingen (RWS 2021a) is de klei van de Lauwersmeerdijk en van Holwerd gemiddeld van de categorie 'overig' (zie Figuur 4), maar zeer dicht tegen stevige klei. Wanneer RWS (2019) als uitgangspunt wordt genomen is de klei van de Lauwersmeerdijk en van Holwerd gemiddeld van de categorie 'schrale klei'. Volgens de indeling uit TAW (1996) is het klei van categorie 3 (weinig erosiebestendig), omdat de plasticiteitsindex nog net onder 18% ligt en de vloeigrens kleiner is dan 45%. De klei van Blija is stevige klei volgens RWS (2021a en 2019) en van categorie 1 volgens TAW (1996).

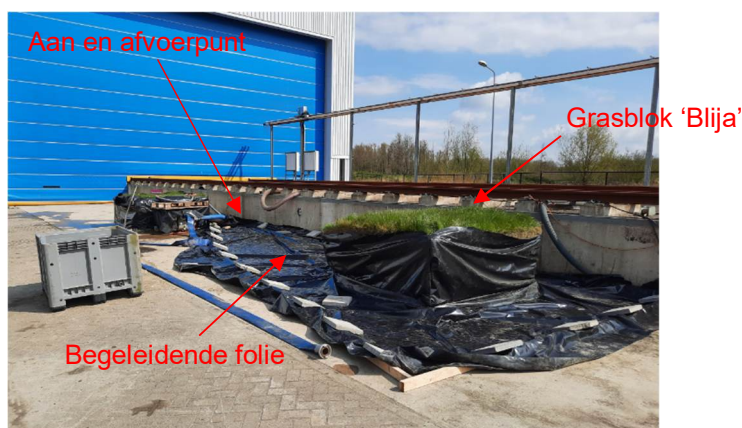
Figuur 5. Overzicht proefopstelling in aanbouw (brandslang is nog niet aangebracht)

Het water werd aangevoerd door dit omhoog te pompen uit het reservoir van de Deltagoot. Het water werd afgevoerd naar hetzelfde reservoir door het middels landbouwfolie te begeleiden en af te voeren naar een afvoerput. Een overzicht van de opstelling in voorbereiding is weergegeven in Figuur 5.

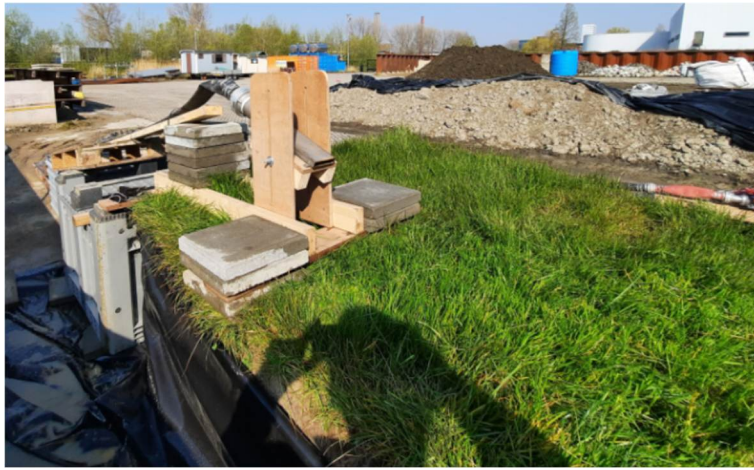
Figuur 6. Impressie van frame met spuitmond. Door de moeren aan weerszijden los te draaien kan de hoogte en de hoek van de spuitmond worden ingesteld.

De brandslang is op het bijbehorende frame op het grasblok geplaatst en verzaard met tegels. De aanvoerslang is omhoog begeleidt door deze te ondersteunen met balken. De invalshoek tussen het talud en de straalpijp is gekozen op 20°. Dit kan worden ingesteld zoals is aangegeven in Figuur 6. De hoogte van de straal boven het talud zal naar verwachting niet veel uitmaken en diende praktisch gekozen te worden. Er is gekozen voor een hoogte van 20 cm. Doordat het grasblok horizontaal lag is de verticale afstand tussen de spuitmond en de locatie van impact daardoor ook 20 cm.

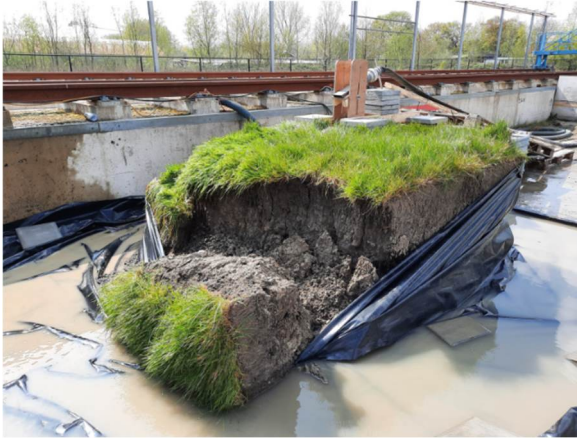
Figuur 9. Test 1 na 35 minuten testen, geotechnisch falen, afbreken van de rand van het blok.

Gedurende Test 1 bleken er enkele modeffecten op te treden. Deze modeffecten waren allen gekoppeld aan het feit dat het een grasblok betrof en geen graszode in een dijktafstand. Na 35 minuten testen trad geotechnisch falen op onder invloed van de opgelegde schuifspanning door de waterstraal en infiltratie, zoals is weergegeven in Figuur 9.

Vervolgens is besloten om Test 1 af te breken en de testopstelling te wijzigen alvorens Test 2 uit te voeren.

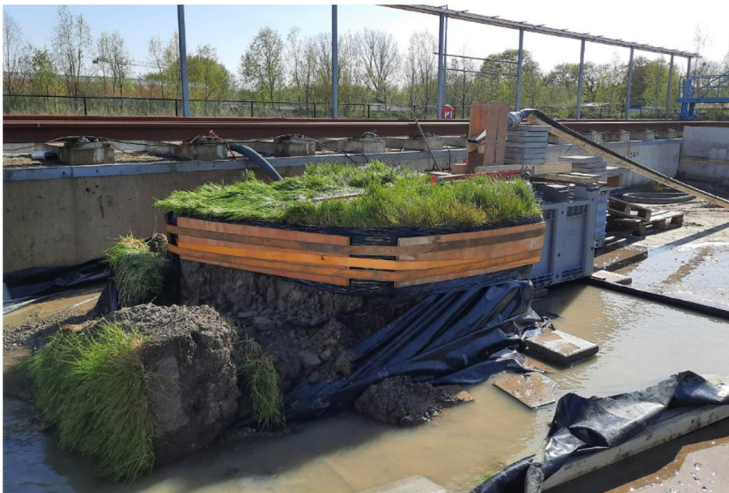
Figuur 10. Impressie proefopstelling voor aanvang van Test 2.

Na Test 1 is besloten om het grasblok te verstevigen door het opnieuw te omwikkelen met landbouwfolie, houten platen en spanbanden teneinde geotechnisch falen van de rand van het blok te voorkomen. Een impressie van de testopstelling alvorens Test 2 is uitgevoerd is weergegeven in Figuur 10. Een impressie van de situatie tijdens de test is weergegeven in Figuur 11 en Figuur 12.

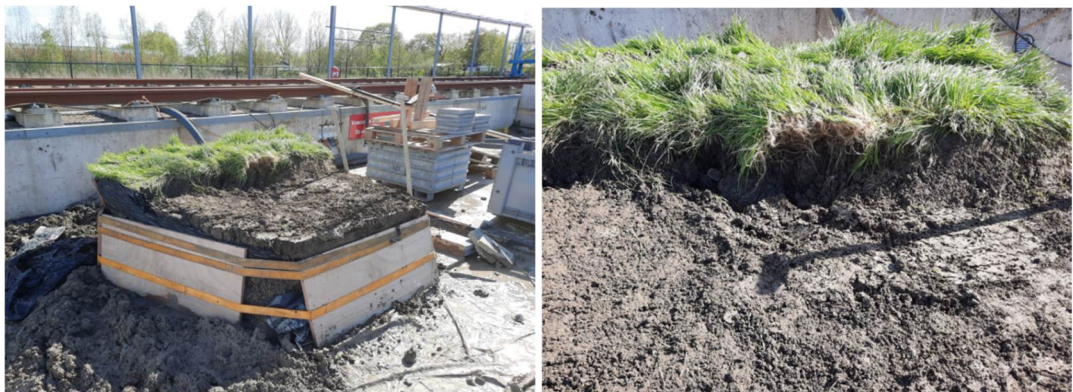
Figuur 16. Impressie van de testopstelling van Test 3 alvorens te testen

Test 3 betreft een test op kale klei. Hiertoe is de bovenste circa 25 cm van het grasblok verwijderd. Een impressie is gegeven in Figuur 16.

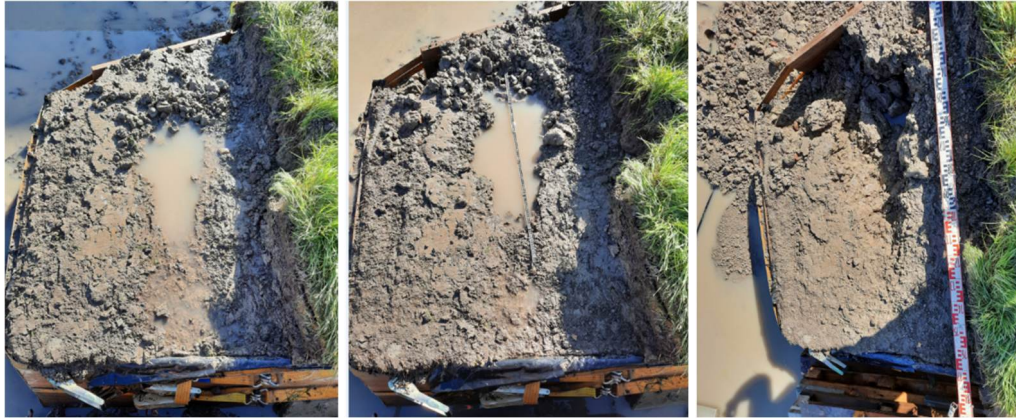
Figuur 18. Schade na circa 1 minuut, 2 minuten en 3 minuten

Direct na het aanzetten van de test werd erosie opgemerkt. De test is derhalve na circa 1 minuut stopgezet en schade is opgemeten. Vervolgens is deze nog tweemaal na 1 minuut testen stopgezet en opgemeten. Door de extreem snelle schade ontwikkeling is de test na circa 3 minuten afgebroken. De schadeontwikkeling tussen minuut 2 en minuut 3 lijkt beïnvloed te zijn doordat het water zijdelings kon afstromen waardoor ook in die richting stromingen ontstonden welke mogelijk tot erosie leiden. Desondanks wordt geconcludeerd dat de schadeontwikkeling bij dergelijke klei zeer snel ontwikkelt.

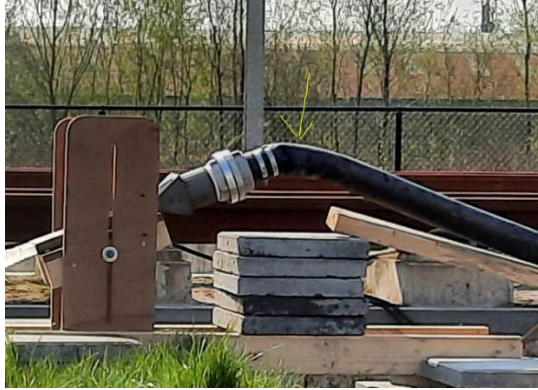
Figuur 20. Lichte knik bij aansluiting slang op spuitstuk. Mogelijk leidt dit tot extra weerstand.

- Tijdens de test bleek er een lichte knik te zitten nabij de aansluiting tussen de brandslang en de spuitmond. Op zichzelf is dat geen probleem zolang het beoogde debiet wordt gehaald (zoals bij deze testen het geval was). Een dergelijke knik leidt echter tot verhoogde weerstand in de slang en dient derhalve zo goed mogelijk voorkomen te worden door de slang zo goed mogelijk te ondersteunen of te begeleiden. Zo kan worden overwogen om een bochtstuk van metaal op het spuitstuk aan te laten sluiten waardoor deze knik kan worden voorkomen.
