Hoofdstuk 2. Sedimentatie en erosie

Alexander Van Braeckel & Jeroen Speybroeck (INBO)

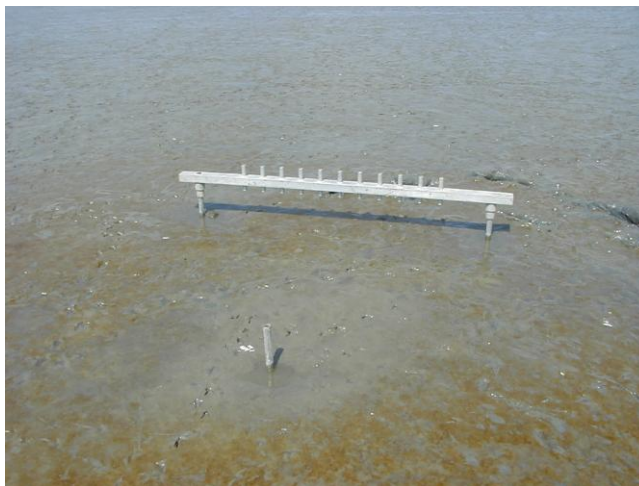
Figuur 2.1. Sederoplot met meetrij en schematische voorstelling van de oriëntatie ten opzichte van de Internationale dijk.

Sedimentatie-erosieprocessen werden op elke staalnameplaats (sediment, benthos) opgevolgd doormiddel van vaste sedimentatie-erosie (sedero)plots (Fig. 2.1). Elke plot bestaat uit drie 1,5m lange buizen waarvan de onderste helft bestaat uit ijzer (zodat de buis vastroest in het sediment) en de bovenkant uit inox. Voor de nieuwe buizen is gekozen voor volledige inox buizen maar met ijzeren vleugels die vastroesten. Op deze manier hopen we dat op erosiezones de sedimentatieplots langer blijven rechtstaan (geen roestverschijnselen). De buizen staan in een gelijkzijdige driehoek in het slik verankerd en vormen op deze manier een referentievlak. met behulp van een meetrij worden telkens twee buizen met elkaar verbonden en wordt elke 20cm de afstand tot het slik ge meten.

Elke zijde van de meetplot is 1,50m lang (de meetrij die op de plot geplaatst wordt is 1.70m lang), op een afstand van 25cm van de sederopaal is om de 10cm is een meetbuisje voorzien. In deze opening past een vouw meter (nauwkeurigheid 1mm). Er wordt ge meten van de bovenkant van het buisje tot op het sedimentoppervlak. Er is een minimale meting van 14cm (lengte meetbuisje). Voor de NOP-sedimentatie-erosieplots wordt elk even meetbuisje opge meten. Dit betekent dus een meting om de 20 cm afstand, 5 meetpunten per meetrij, eerste meetpunt op 35cm van de sederopaal. De punten worden steeds in vaste volgorde opgemeten (meetrij 1-2-3). In totaal bekomt men dus per sederoplot 15 metingen (Fig. 2.2). Bij aanhoudende sedimentatie komen de meetpalen uiteindelijk in het sediment te zitten waardoor het nodig is om opzetstukjes te plaatsen. Deze zijn 30cm lang.
