# The newly discovered U-boat, UB-29, in the Belgian Territorial Sea

Tomas Termote

In the summer of 2017, the wreck of a First World War U-boat was discovered a mere 14 miles to the north of Ostend. The find hit national and international press as it was totally not expected in this area of the southern North Sea. The site was also quite unique in its preservation. The location would refute German and British historical sources to its sinking and also give us an insight in how one U-boat helped change the outcome of the First World War.

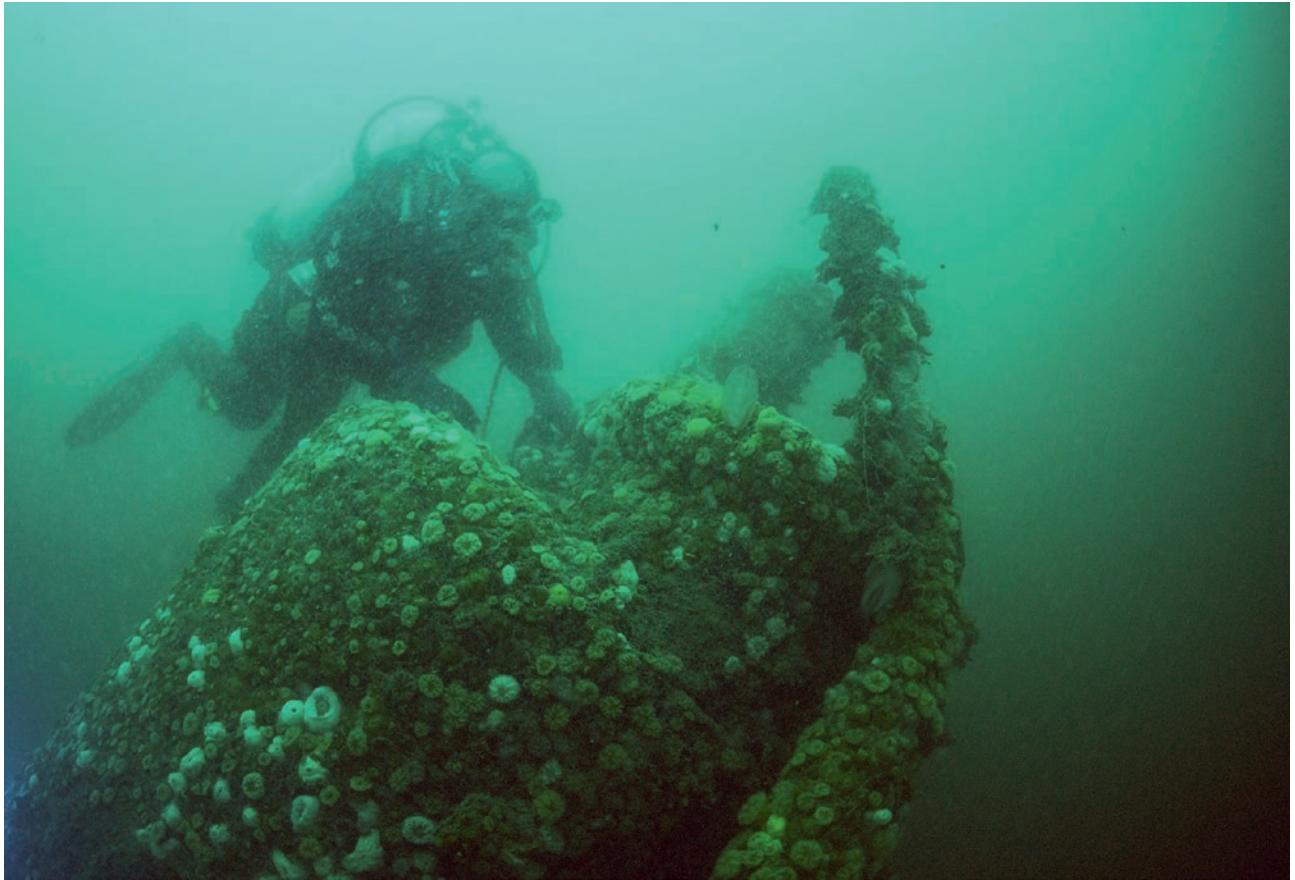
Fig. 2: Conning tower of UB-29, with one visibly bent periscope.  
© Termote & Mouchart

Abb. 2: Kommandoturm des UB-29 mit einem sichtbar nach unten gebogenem Periskop.  
© Termote & Mouchart

Auch andere Teile des Wracks sind nicht mehr vorhanden: Auf der Backbordseite fehlen die vordere und hintere Gleitfläche und der Propeller. Beide Periskope sind stark noch vorn gebogen. ([► Abbildung 2](#)) Es ist sehr wahrscheinlich, dass diese Schäden nicht mit dem Untergang des U-Boots zusammenhängen, sondern nach dem Krieg (1945) bei der Räumung der Fahrrinnen verursacht wurden. Schäden können auch durch schwere Schleppnetze entstanden sein, die sich am Wrack verfangen haben. Verlorene Netze und Masten auf dem Wrack sind ein Hinweis auf diese Aktivitäten. Allerdings muss hinzugefügt werden, dass beide Periskope auch bei einem Rammvorgang vor dem endgültigen Untergang des Schiffes verbogen worden sein können.

Other parts of the wreck are missing as well: both port hydroplanes (forward and aft) as well as the port propellor. Both periscopes are heavily bent to a forward angle. It is most likely that this damage has nothing to do with the sinking of the U-boat. (**►Figure 2**) It is very possible that these resulted in post-war (1945) chain sweeping of the shipping lanes. Damage could also have been caused by heavy trawls snagging on to the wreck. Lost nets and booms on the wreck bare witness to these activities. But it must be added that the bent condition of both periscopes could have been the cause of a ramming before the submarine was eventually sunk.

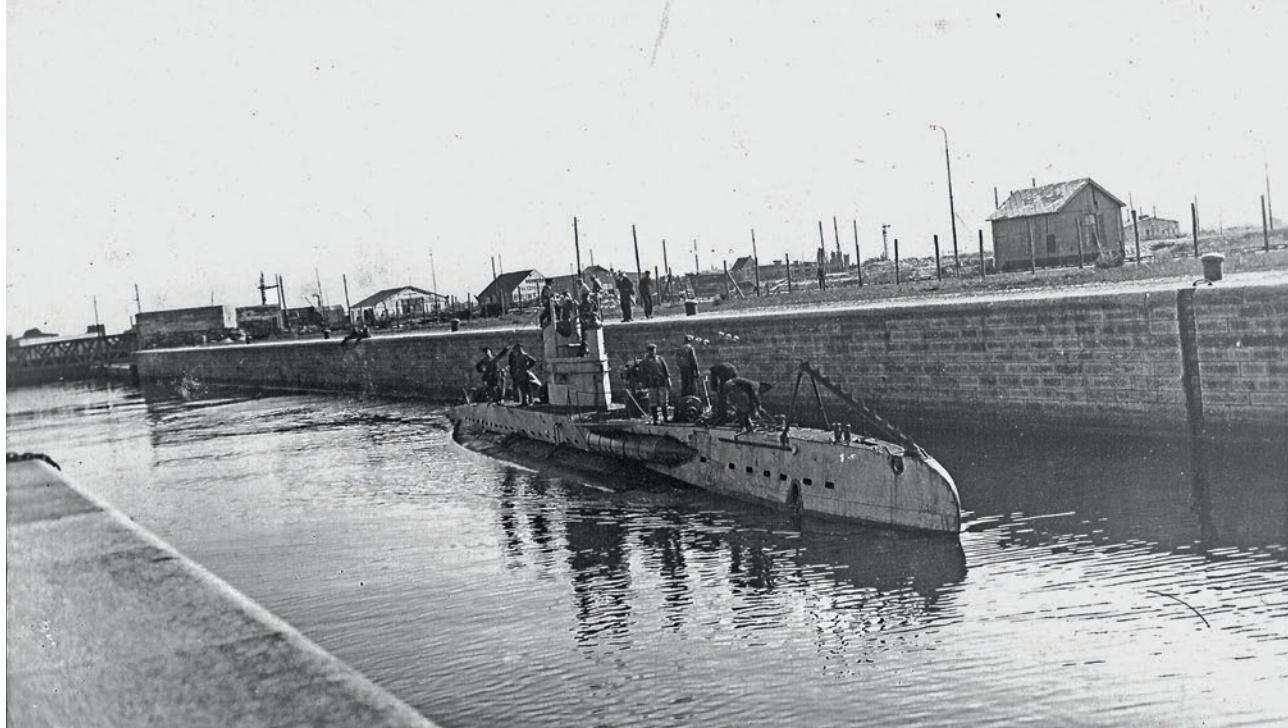
Abb. 3: Ein Unterseeboot des Typs UB-II in der Schleuse von Zeebrügge. © Termote

Fig. 3: A UB-II type submarine in the Zeebrugge lock. © Termote

On 16 February 1916 UB-18 entered the port of Zeebrugge as the first of the UB-II types. In March UB-19, UB-29 and UB-26 had arrived. The arrival of this new type meant a serious change in the results of the war at sea for the Flandernflottille. Almost a year they had to make ends meet with the smaller UB-I types which could undertake little action in the western Channel area. ([►Figures 3 and 4](#))

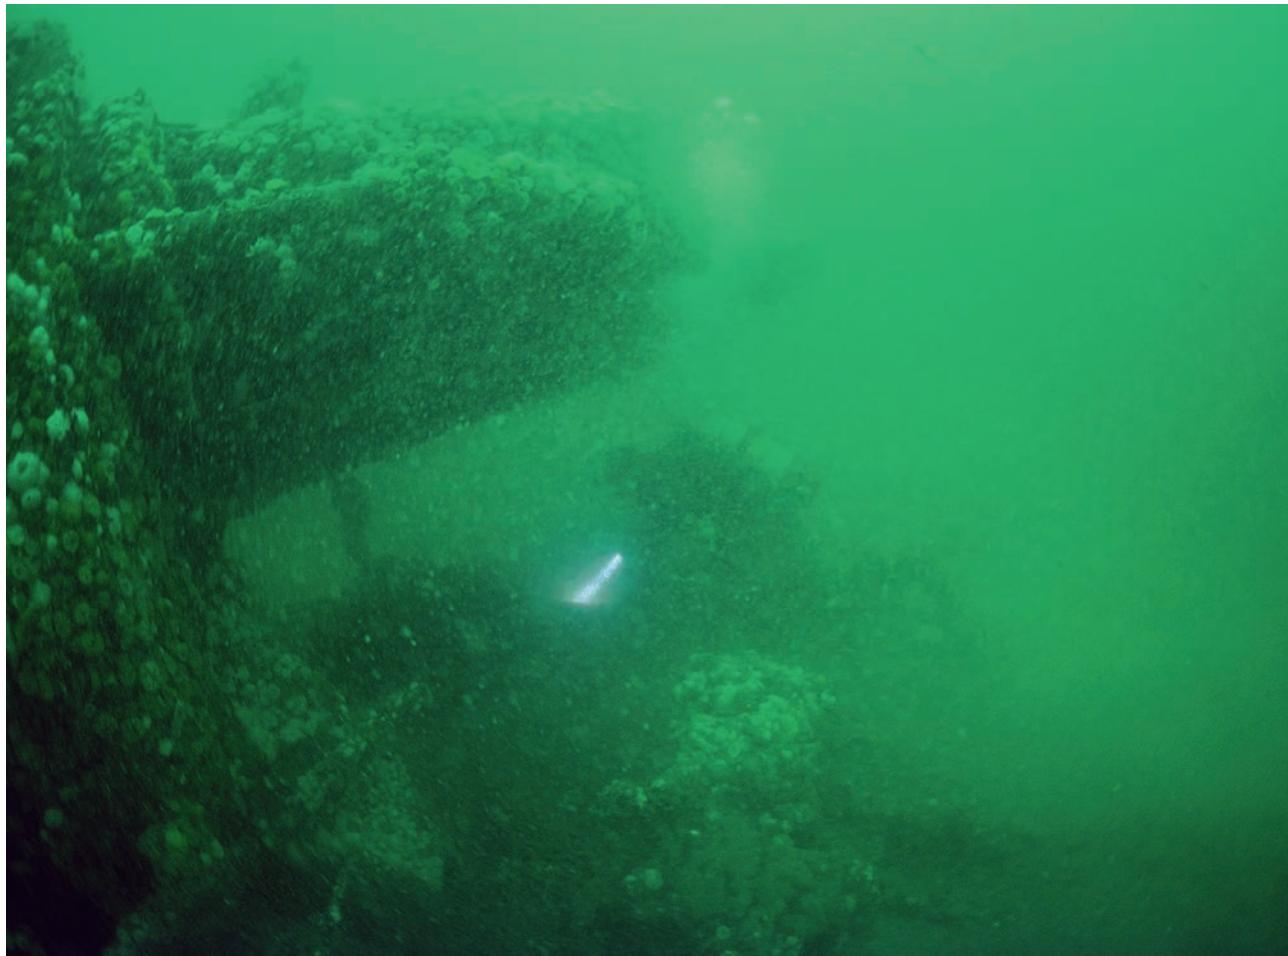
Abb. 5: Blick vom Heck zum Turm des UB-29. © Termote & Mouchart

Fig. 5: View from the stern towards the tower of UB-29.  
© Termote & Mouchart

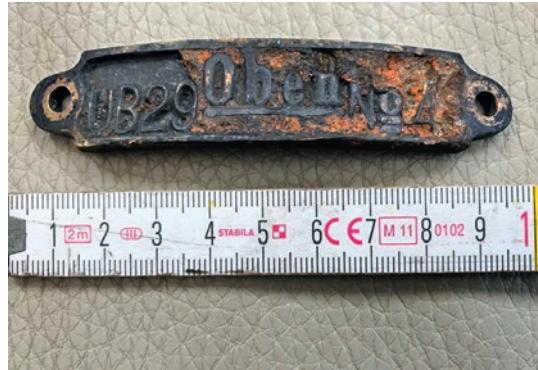
Abb. 7: Das kleine Bronzeschild, das die Identifizierung des UB-29 ermöglichte. © Termote

Fig. 7: The small bronze plaque which led to the identification of UB-29. © Termote

Auf dem letzten Tauchgang der Saison Ende Oktober konnte schließlich ein eindeutiges Kennzeichen entdeckt werden. Auf einem der vorderen Rohre befand sich ein kleines, nur 10 cm breites Bronzeschild mit der Inschrift *UB-29 Oben*. ([►Abbildung 7](#))

It was during the very last dive of the season, towards the end of October, that an identification was found. A small, brass plaque, measuring only 10 cm, was discovered on one of the forward tubes. It read *UB-29 Oben*. (►Figure 7)

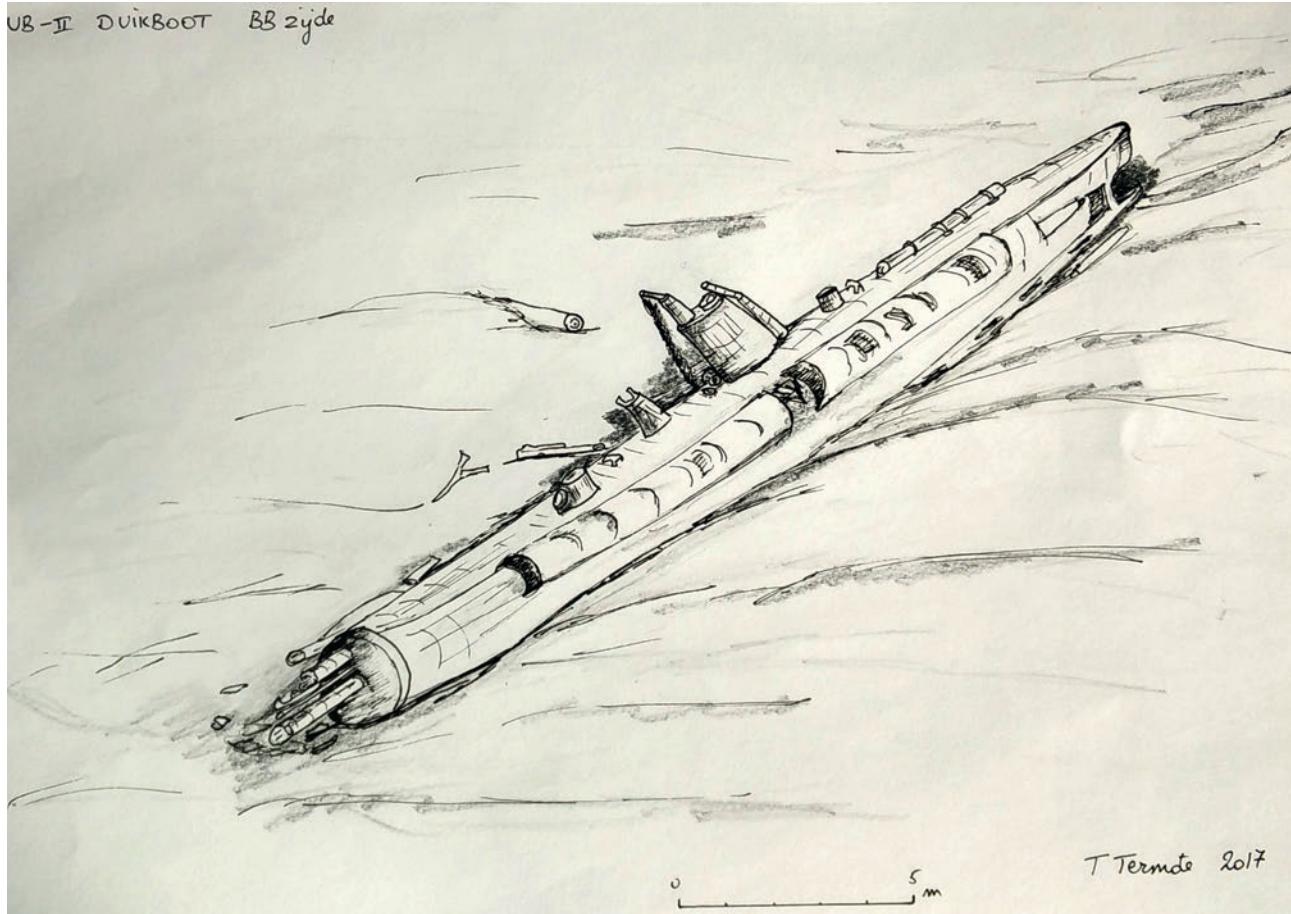
Abb. 8: Erste Skizze des Wracks von UB-29. © Termote

Fig. 8: First sketch made of the wreck of UB-29. © Termote

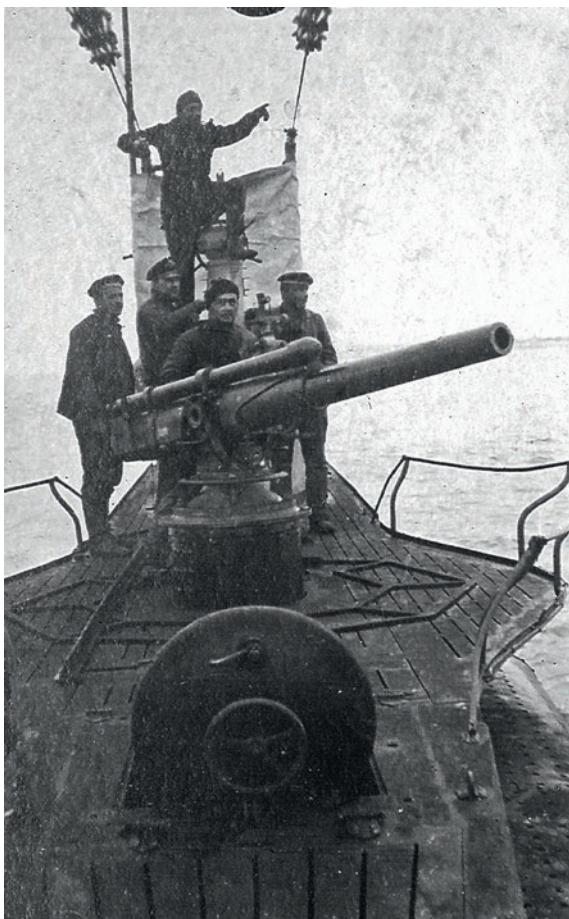
Fig. 9: Crewmen stand ready around the 8,8 cm deckgun of a UB-II type submarine. © Termote

Abb. 9: Die Besatzung steht am 8,8 cm-Deckgeschütz eines U-Boots vom Typ UB-II bereit. © Termote

(►Figure 9) The 800-kg steel and bronze barrel was brought successfully into Ostend harbour. It was in a remarkable condition of preservation, with the breach block still being in working order. Lettering on the gun told us that it had been manufactured by Ehrhardt Systeme, Düsseldorf 1916. A Krupp Systems gun as manufacturer had been expected, but research learnt us that Ehrhardt was specialised in smaller calibre guns, mainly for the U-boatarm<sup>6</sup>. Krupp, from the Ruhr, would mainly produce larger naval ship artillery as well as the guns used on land, such as the railway truck mounted guns for the Western Front. (►Figures 10 and 11)

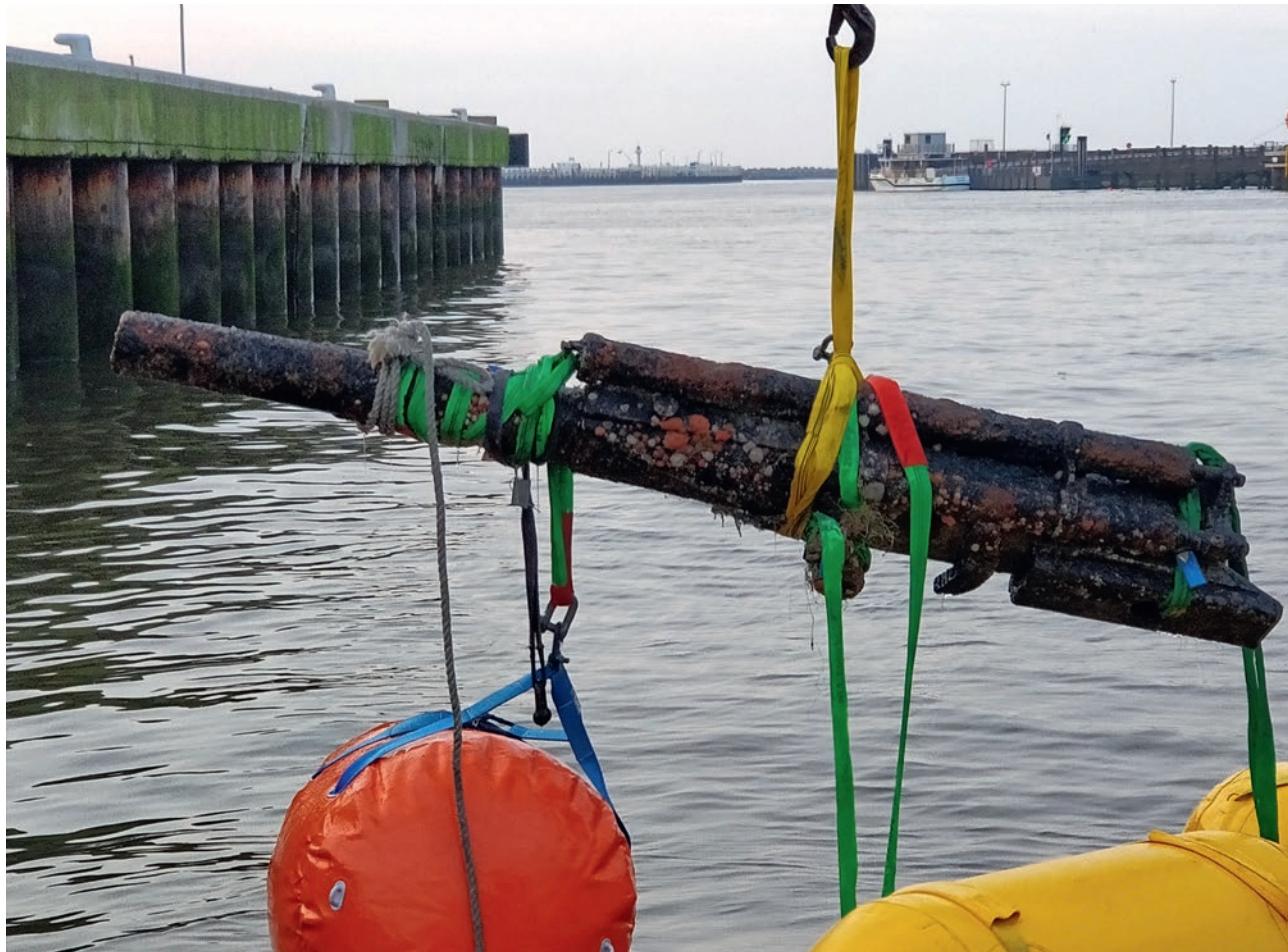
Abb. 10: Bergung der Kanone des 8,8-cm-Deckgeschützes im Februar 2018. © Commeine

Fig. 10: Recovery of the barrel of the 8,8 cm deckgun in February 2018. © Commeine
