RAPPORT D'ENSEMBLE RELATIF AUX ESSAIS ET OBSERVATIONS EFFECTUES SUR DES EPROUVETTES DE MORTIERS ET DE BETONS PENDANT UNE DUREE DE TRENTE ANS (1934-1964), DONT UN GRAND NOMBRE ONT ETE IMMERGEES EN PERMANENCE DANS LA MER DU NORD A OSTENDE

Rédigé par

Ferdinand CAMPUS

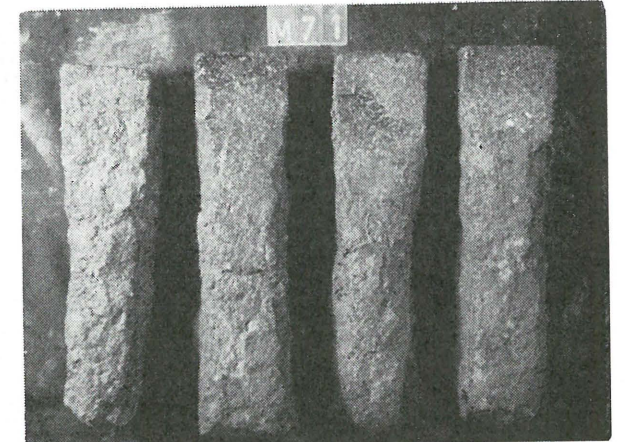
2

Ciment 7. Les 4 éprouvettes 71 M sont corrodées mais presque entières (485, 392, 480 et 412 gr) (fig. 2, pl. 52). Les 4 éprouvettes 72 M sont légèrement corrodées en surface (poids moyen 585 gr). Les 4 éprouvettes 73 M sont intactes (poids moyen 589 gr).
