LA MARÉE-TEMPÊTE DE 1906 DANS LE BASSIN DE L'ESCAUT MARITIME

LA
MARÉE-TEMPÊTE
DU 12 MARS 1906
DANS LE BASSIN DE L'ESCAUT MARITIME

RAPPORT

J. PIERROT
Ingénieur en chef Directeur des Ponts et Chaussées.

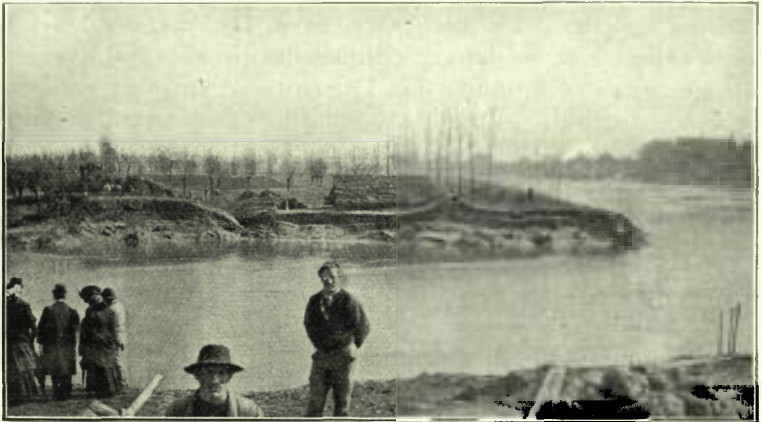
9. — Brèche de Castel. Moerzeke.

— La digue de ce polder fut rompue au hameau Castel, sous Moerzeke, un peu en aval du passage d'eau de Baesrode; elle fut emportée sur une longueur de 120 mètres environ, et le sol, tant sous que devant et derrière la digue, creusé sur une grande profondeur, comme le montrent les profils fig. 25 et 26 de la pl. XIII et la vue 9.

L'examen de la section de digue conservée fit constater qu'elle était bien conditionnée et constituée avec de la terre argilo-sablonneuse.

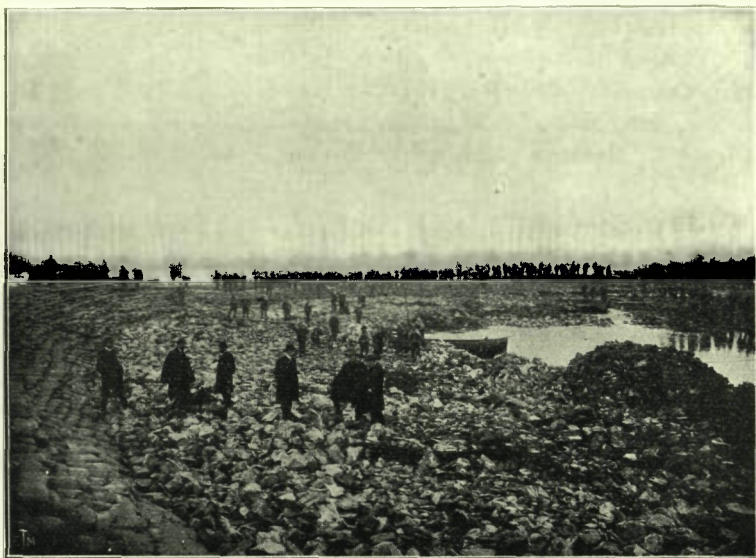
11. — Breche de Castel. — Moerzeke. — Construction du barrage.

digue fut subdivisée en trois sections : deux contigues et normales à l'ancienne digue, celle d'amont ayant 40 m. et celle d'aval 98 m. de longueur, et une partie centrale de 152 m. de longueur. (Fig. 27, pl XIII.) Les deux premières sections pouvaient être construites en terre, à sujétion de marée, à condition d'empêcher les courants alternatifs de détruire les parties de l'ouvrage déjà faites. Dans la région centrale de la brèche, les courants étaient trop violents pour qu'on pût songer à les couper par un remblai de terre, et il fallut recourir à un autre procédé.

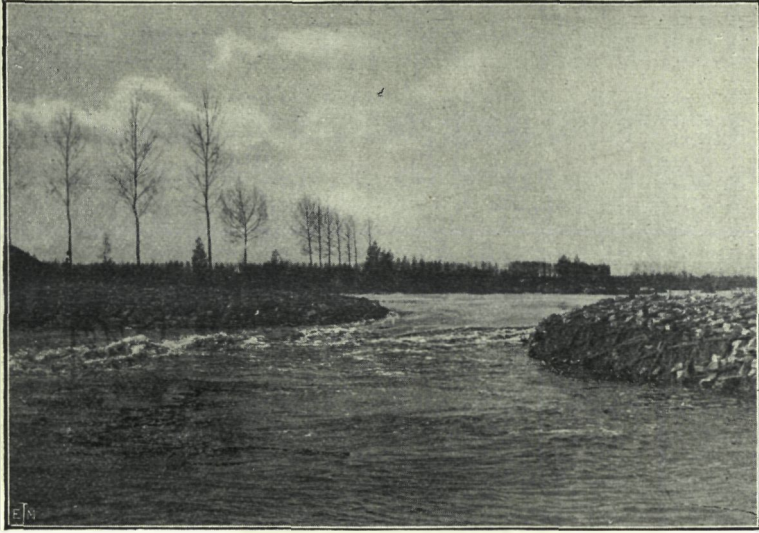
15. — Brèche du Grootbroek. — Construction du barrage.

Ensuite, on se mit à refouler, à l'aide de la drague suceuse, du sable derrière le barrage en fascinage, en vue de constituer une digue étanche; pour arriver à ce résultat, on dut donner à celle-ci une assez belle largeur. Afin d'empêcher le sable de s'étendre trop au loin, on fut obligé de construire, avec des sacs de sable, des diguettes de retenue étagées, selon ce que montre la fig. 33 de la pl. XIV.
