# **Kleidijken en groene dijken in de Westerschelde**

**Voorspelling ligging schorranden in 2050  
t.b.v. de aanleg van kleidijken/groene dijken**

**Rapport RIKZ/2001.038  
B.A. Kornman  
A. Schouwenaar**

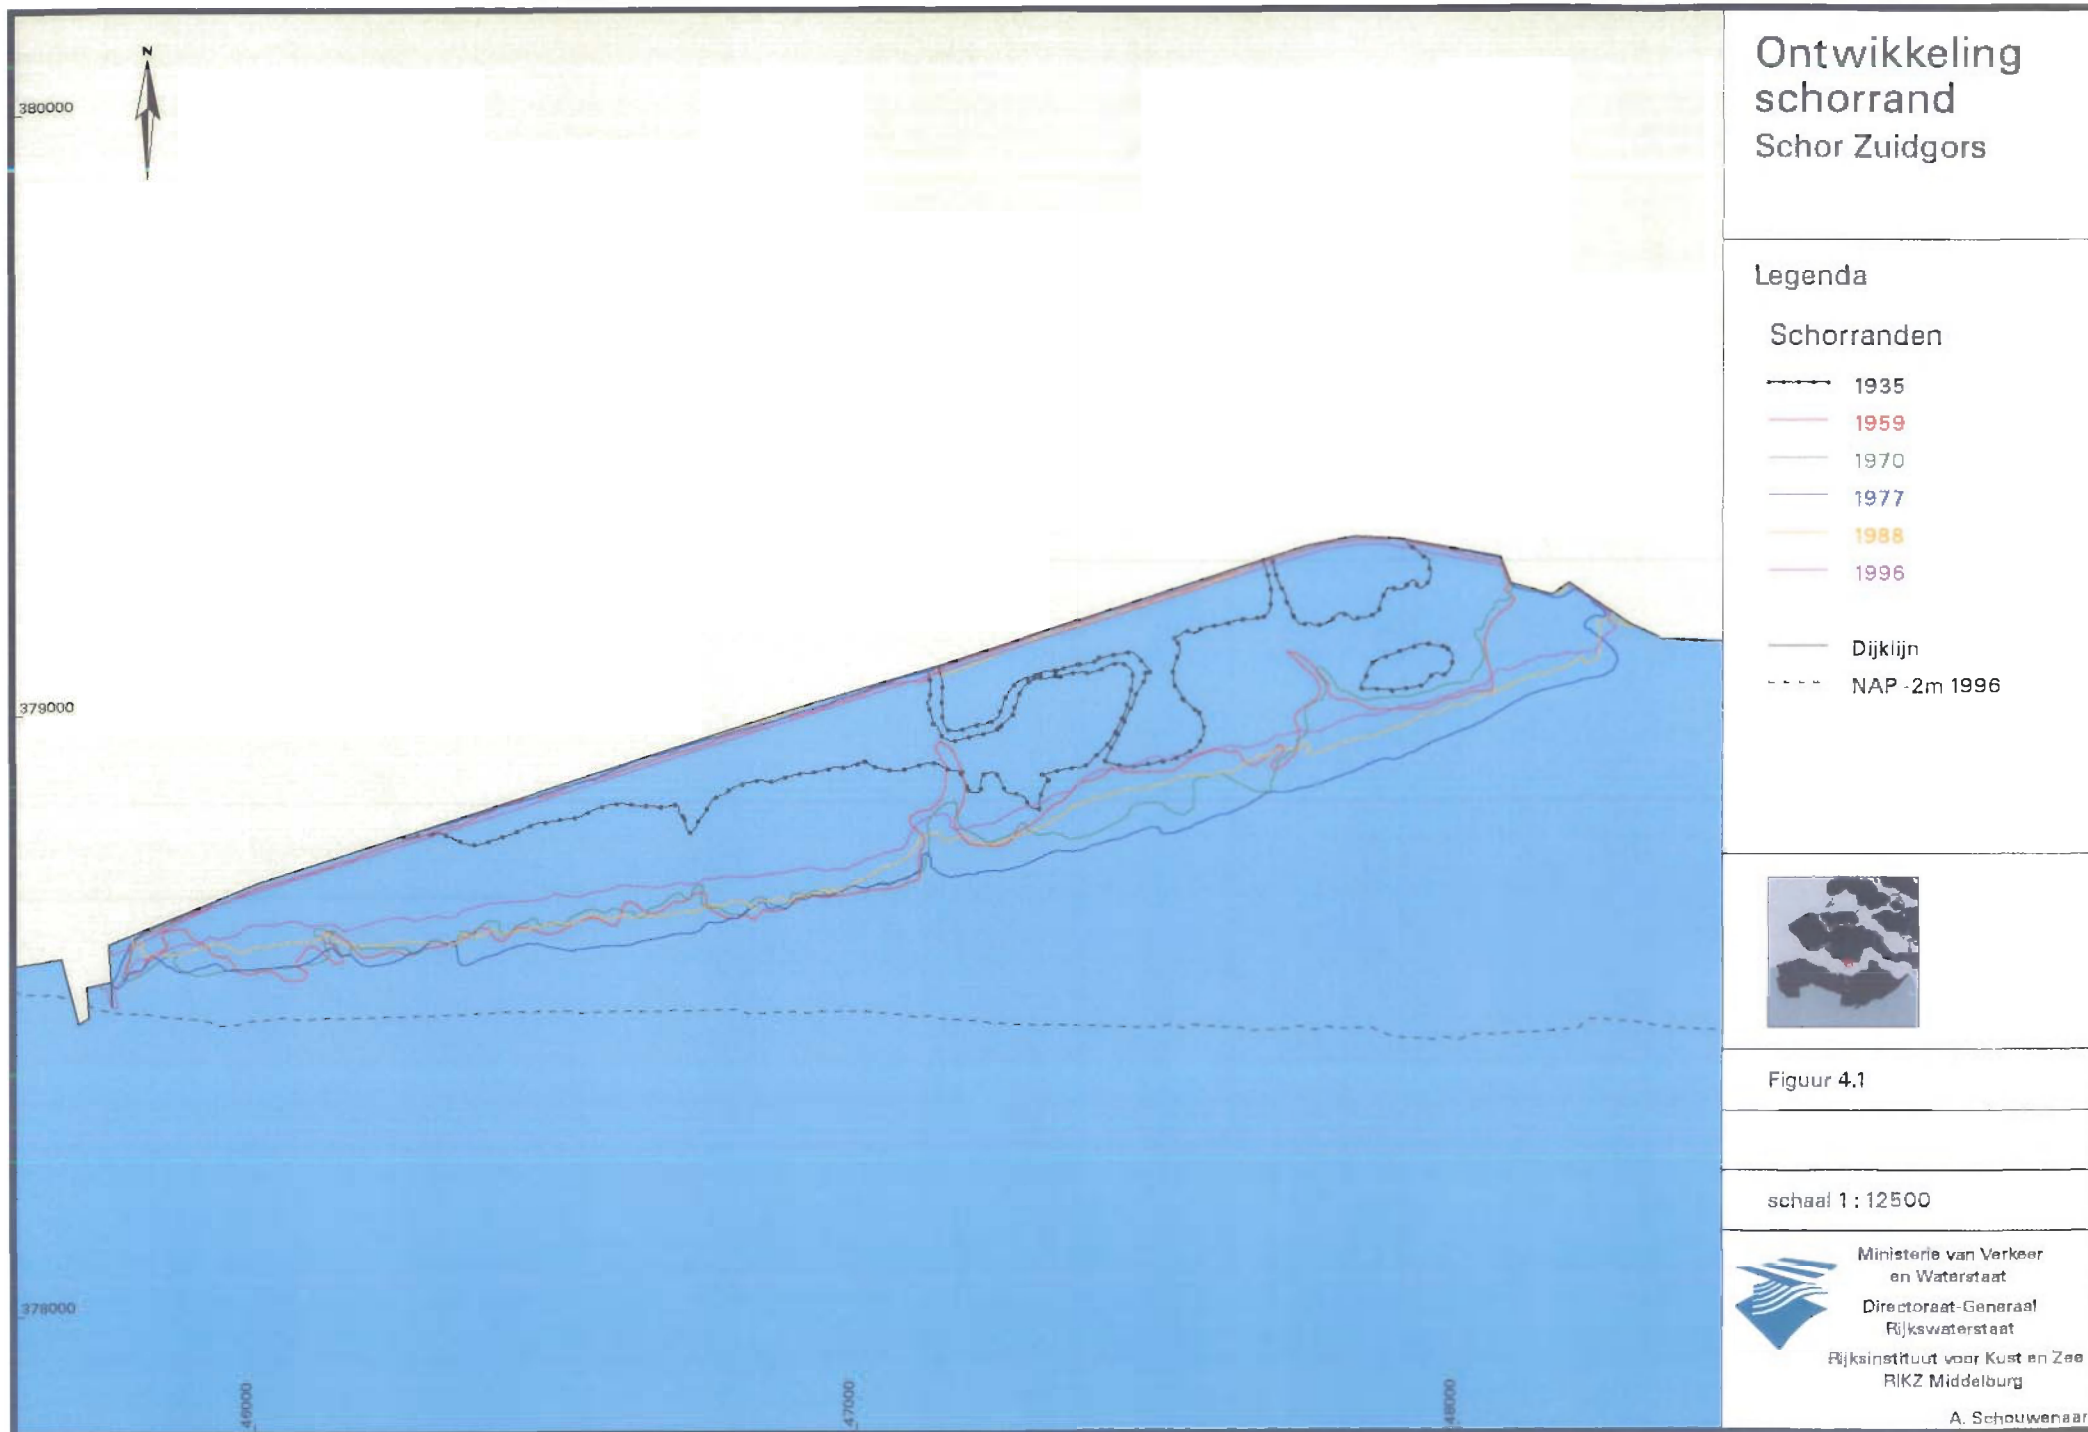
Netto gezien is het totale oppervlak schor tussen 1935 en 1959 constant gebleven, waarbij enerzijds ongeveer 40 ha schor verloren is gegaan door dijkverzwaring en anderzijds ongeveer 40 ha schor is bijgekomen door schoraangroei (figuur 4.1). Tussen 1959 en 1970 is de westelijke helft ongeveer stabiel gebleven en in de oostelijke helft heeft deels groei en deels erosie plaatsgevonden. In de periode 1970-1977 is de westelijke helft deels stabiel gebleven en deels vond er aangroei plaats. In de oostelijke helft heeft het schor zich uitgebreid (3 tot 15 m/j). Tussen 1977 en 1988 is de schorrand overal geërodeerd. In de westelijke helft gemiddeld 2,5 tot 3 m/j en in de oostelijke helft gemiddeld ongeveer 5 m/j. Deze erosie heeft zich tussen 1988 en 1996 voortgezet. Gemiddeld in de westelijke helft met 5,5 m/j en in de oostelijke helft met 4,5 m/j.

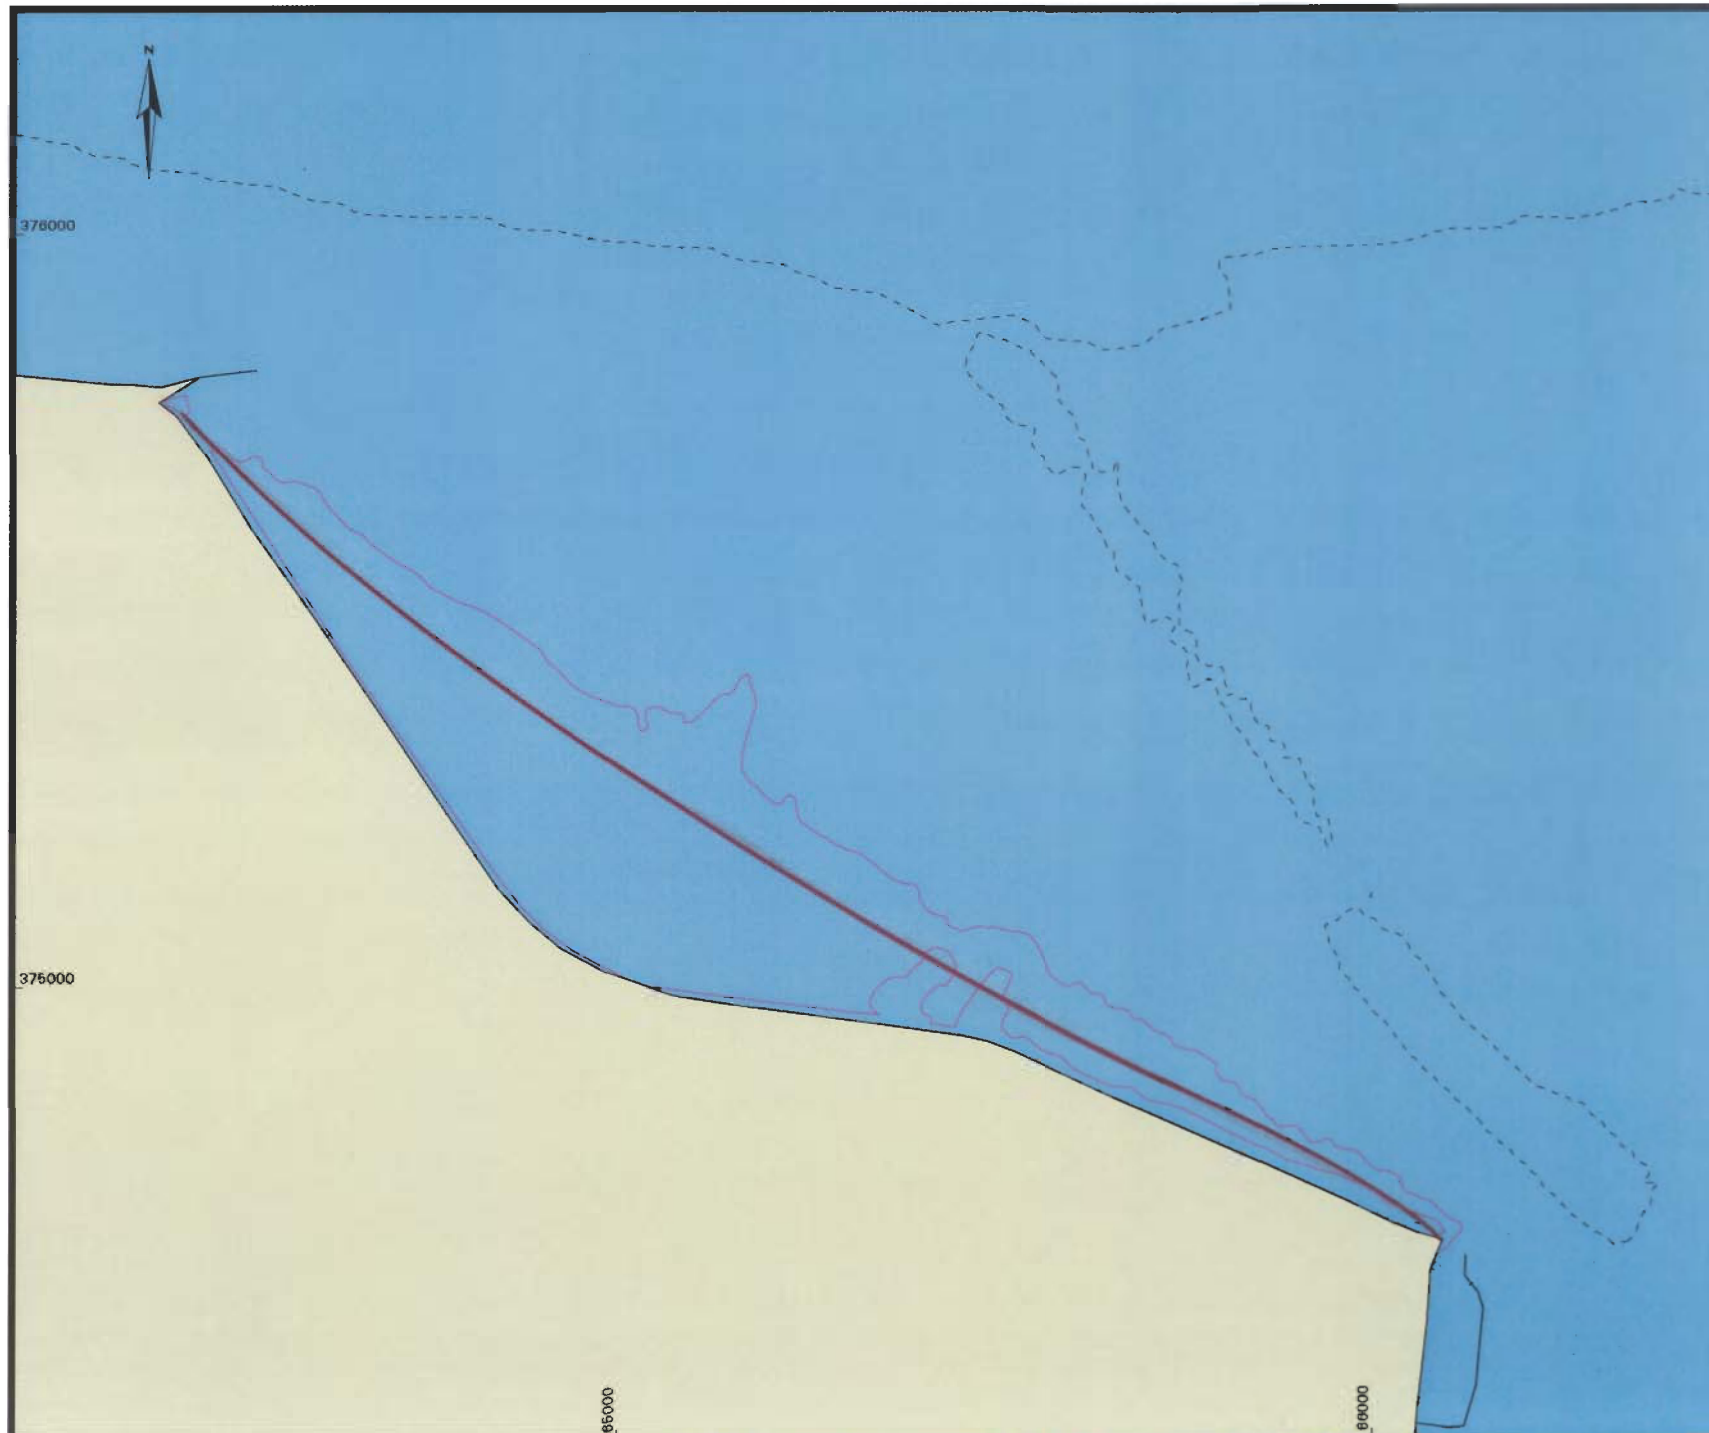
Figuur 7.2

# Prognose schorrand 2050 Schor Kruispolder

Verwacht wordt dat de schorrand tot 2050 ongeveer 50 tot 80 m achteruit zal gaan. Langs de huidige dijk zal dan een strook schor liggen die in breedte varieert van 30 meter aan de noordelijke en zuidelijke punt, tot ongeveer 240 meter in het middendeel van het gebied (figuur 7.2).
