## **Het Sieperdaschor**

**Tien jaar morfologische ontwikkeling in vogelvlucht,  
lessen voor de toekomst.**

**Werkdocument RIKZ/OS/2000.850x  
B.A. Kornman  
juli 2000**

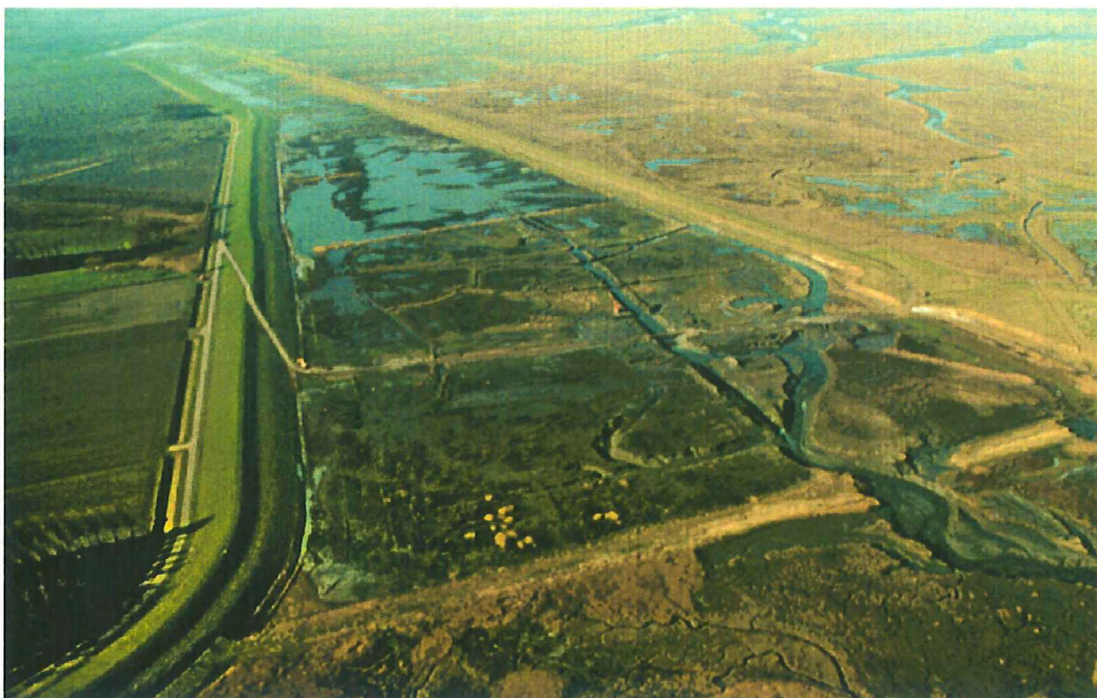
Figuur 2.2 Sieperdaschor voorjaar 1993, vanuit het oosten gefotografeerd. Op de voorgrond de zomerdijk en de aanleg van de geul. Tevens goed zichtbaar de natte en slijkige gebieden.

Het afwateringssysteem dat na de doorbraak aanwezig was kon het water dat met het getij binnen kwam niet goed afvoeren. Hierdoor bleef na overvloedige regenval, springtij en/of stormen veel water op het schor staan waardoor het schor zeer drassig was met veel plassen en poelen (zie fig. 2.2). Ten tijde van de doorbraak was de akkerbouwgrond in de polder onbegroeid en was de vegetatie niet geschikt voor de veranderde situatie (o.a. saliniteit) waardoor ongeveer 70% van totale oppervlak in 1990 een kaal en slijkgig karakter kende met veel staandwater. De aanleg van de geul en het verbreden, verdiepen en ontstaan van geulen, sloten en krekens tussen 1993 en 1995 verbeterde de waterafvoer sterk. Het areaal aan drassige en slijkgige gebieden bedroeg in 1995 nog maar 10 % van het totale oppervlak. Dit mede omdat er schorvegetatie was gaan groeien. Tussen 1995 en 2000 is het areaal aan kale en slijkgige gebieden langzaam verminderd door gestage sedimentatie en vervolgens begroeid raken. Maar in 1999 komen nog steeds enkele slijkgige gebieden voor en zijn na springtij plassen aanwezig (fig. 2.7).

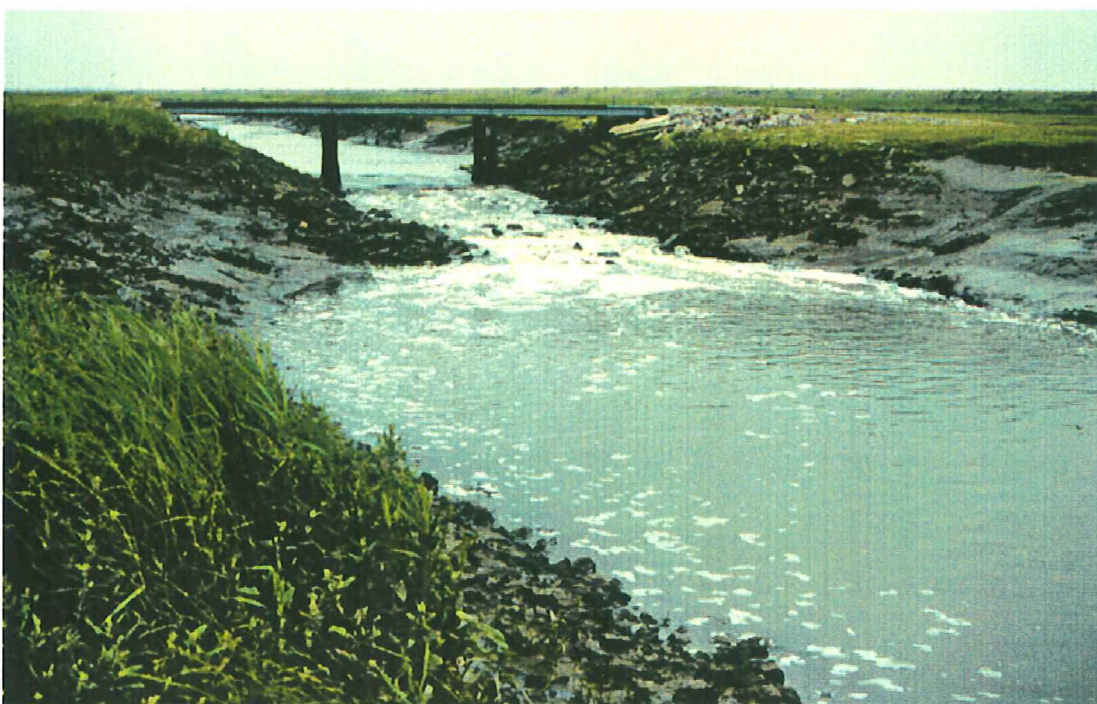
Figuur 2.4 Doorstroomopening onder de brug zomer 1997, vanuit het oosten gefotografeerd.

Tussen 1990 en 1995 zijn in de oostelijke helft van het schor de belangrijkste watervoerende sloten en geulen verbreed en verdiept; Dit is vooral gebeurd na de aanleg van de geul omdat toen het getijvolume sterk is toegenomen. In de oostelijke helft zijn slechts enkele nieuwe kreeken ontstaan door natuurlijke processen (zie fig. 2.1 en 2.3) en verdiepen de kleinere sloten zich zeer langzaam. Dit is gevolg van het feit dat er op ongeveer 40 tot 60 cm onder het maaiveld een zeer resistente kleilaag zit. Deze laag vormt vaak de bodem van de kleinere sloten. Het insnijden/eroderen van deze resistente laag, en daarmee dus de mogelijkheid tot verdiepen van de kleinere sloten of de vorming van nieuwe kreeken, verloopt zeer langzaam. Na 1995 zijn er bijna geen veranderingen meer opgetreden in het kreeken- en afwateringspatroon. Tussen 1993 en 1995 heeft het afwateringssysteem zich bijna volledig aangepast aan het nieuwe getij en zijn de geuldimensies sinds 1995 zo goed als in evenwicht met het getijvolume. De doorstroom opening onder de brug (fig. 2.4) bepaalde het getijvolume en daarmee mede de ontwikkeling van het kreeken- en afwateringspatroon.

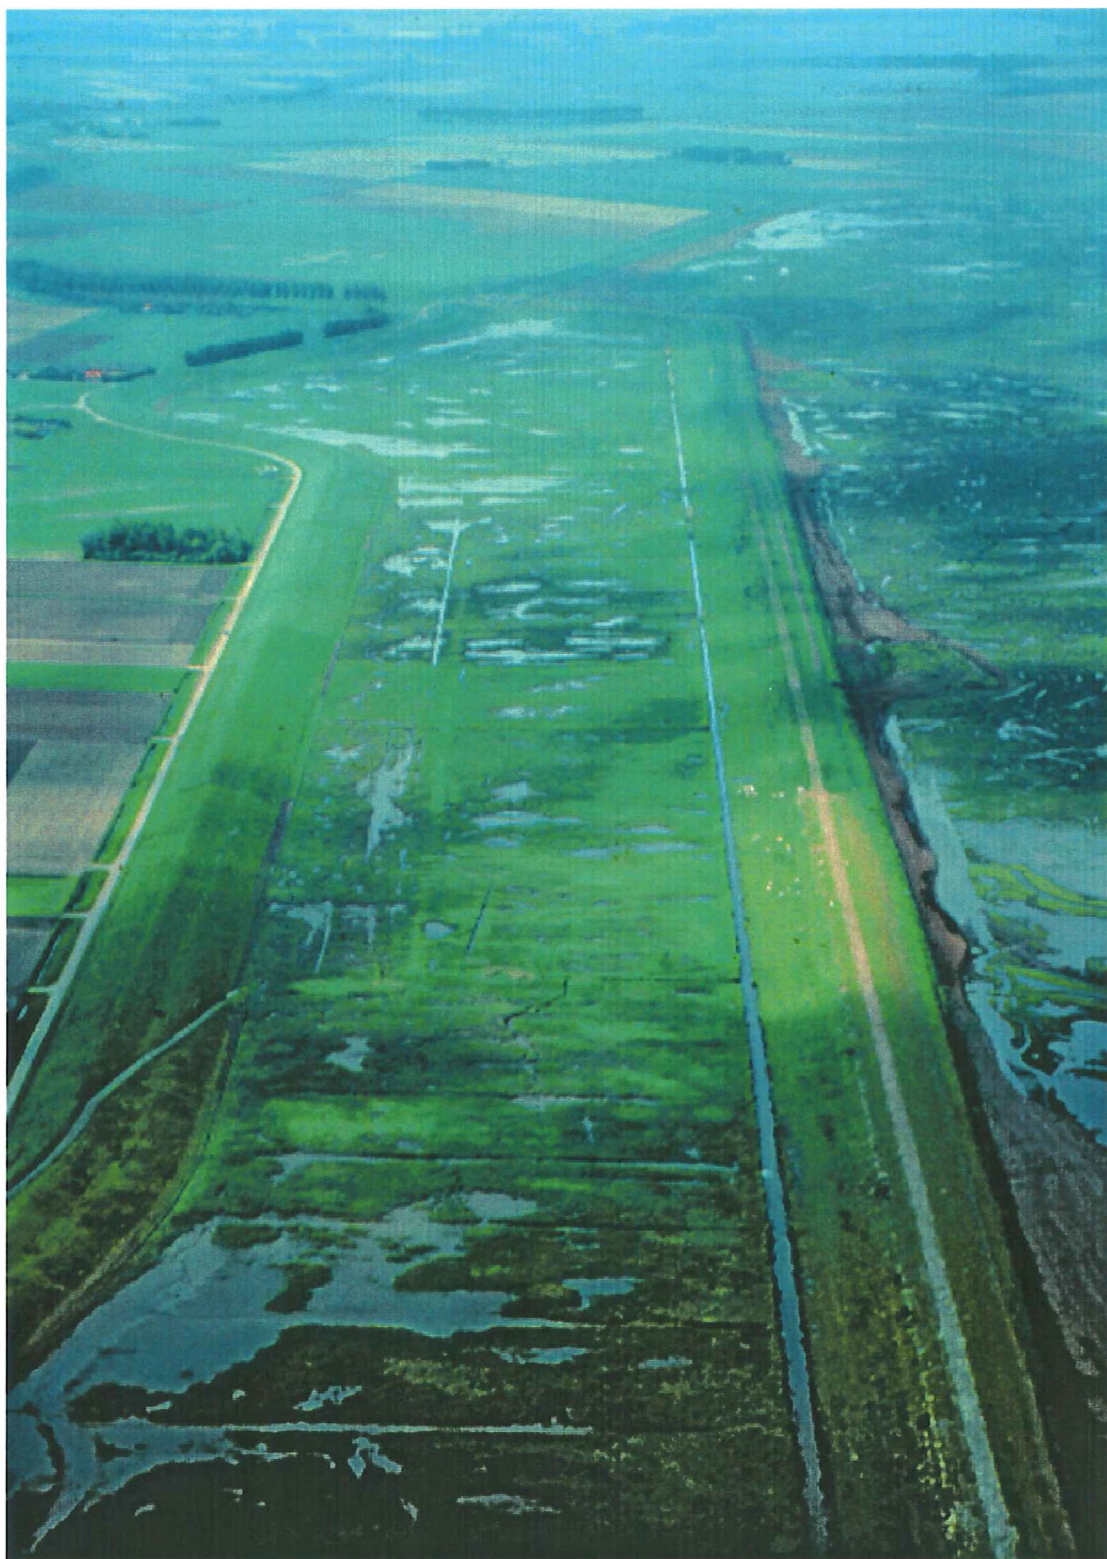
Figuur 2.7 De westelijke helft van het Sieperdaschor in mei 1999, na springtij.
