Effect van erosiebestrijdingsmaatregelen in deelbekken Melsterbeek systematisch gemeten

Om de intense bodemerosie en de frequente water- en modderoverlast in het deelbekken van de Melsterbeek te beperken, werden ruim 30 damconstructies en ongeveer 85 ha grasbufferstroken en grasgangen aangelegd in het landbouwgebied. In samenwerking met het departement Geografie van de UCL en de dienst Land en Bodembescherming van de Vlaamse overheid startte de Watering van Sint-Truiden in 2002 een monitoringsprogramma om de effecten van deze maatregelen systematisch te meten. De resultaten van de monitoring tonen duidelijk aan dat de aanleg van grasbufferstroken, grasgangen en aarden damconstructies op strategische plaatsen op akkerpercelen, kan leiden tot een zeer sterke afname van de aanvoer van ge rodeerd sediment naar woonkernen en waterlopen. Graszones en damconstructies zijn bovendien ideale slijbvangen. In gebieden met frequente ravijnvorming in de droge valleities, kan de aanleg van een grasgang of -baan het bodemverlies met liefst 75 % reduceren. Metingen tonen bovendien aan dat piekafvoeren van afstromend water uit kleine stroomgebiedjes met 60 % worden gereduceerd. Uit neerslaggegevens

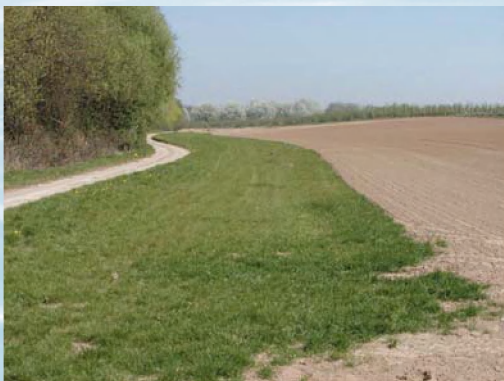
Foto 1 : Grasbufferstrook onderaan perceel (dwars op helling van perceel)

wordt meestal een onderscheid gemaakt tussen grasbufferstroken en grasgangen. Een grasbufferstrook ligt dwars op de stroomrichting van het afstromend water (foto 1), een grasgang (of ook grasbaan) daarentegen, volgt de stroomrichting van het water (foto 2). De breedte van de grasbufferstroken varieert van 9 tot 21 m. De grasgangen zijn meestal 12 tot 30 m breed. Damconstructies met een knelpijp, verstevigde overloopzone en opvang- en bezinkingszone (zgn. erosiepoel) worden aangelegd op plaatsen waar veel afstromend water samenkomt (foto 3). De hoogte van de damconstructies varieert tussen 0.5 en 1.75 m boven maaiveld. Deze dammen zijn in eerste instantie slijbvangen, maar kunnen eveneens dienst doen als tijdelijke buffers voor het teveel aan afstromend water. Door percelen niet-kerend te bewerken kan er meer regenwater de grond indringen. Hierdoor zal er minder regenwater afstromen zodat ook de bodemerosie beperkt wordt. Via deze maatregelen wordt getracht om bodemerosie op de akkers te beperken en water- en modderstromen naar de dorpskernen

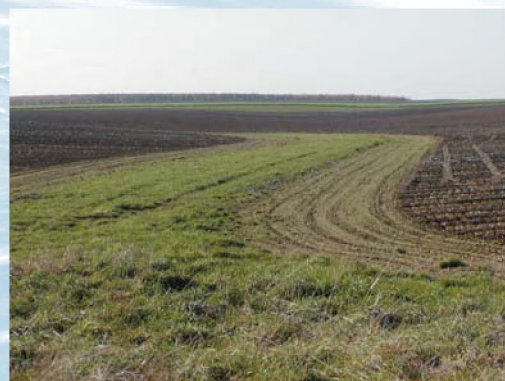
Foto 2 : Grasgang (of grasbaan) in zone met geconcentreerde afstroming.

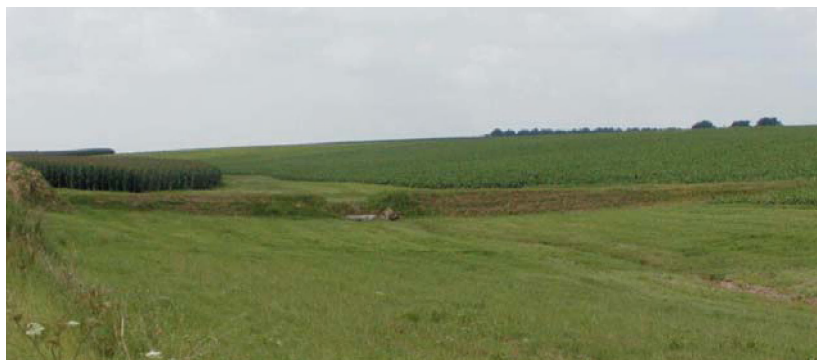
Foto 3 : Damconstructie in de Heulen Gracht.

op te vangen (Vandaele et al., 2000). De planmatige en gebiedsdekkende aanpak in het deelbekken van de Melsterbeek heeft in 4 jaar tijd geleid tot de aanleg van ongeveer 85 ha grasbufferstroken & grasgangen en 30 damconstructies met versterkte overloopzone, knelpijp en opvangzone.

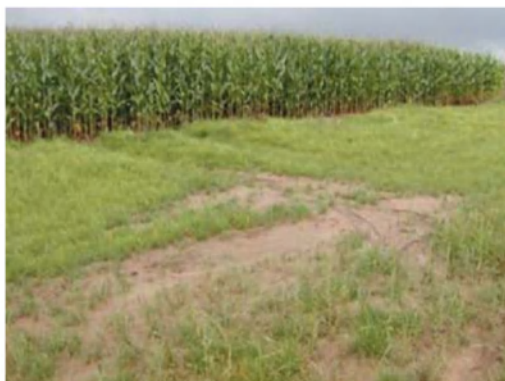
Foto 4 : Sedimentatie van geërodeerd sediment in grasbufferstrook (Gelinden, 2003)

Grasbufferstroken worden aangelegd dwars op de helling van een perceel. De breedte van deze stroken varieert tussen 9 en 21 m. Grasbufferstroken onderaan, of tussen, akkerpercelen, moeten het afstromend water afremmen waardoor het meer tijd krijgt om in de grond te dringen. Op die manier vermindert de erosieve kracht van het water. Bodemdeeltjes (sediment) die door het water meegevoerd worden, blijven achter in de grasstroken. Bovendien zorgen de wortels van het gras dat de bodem beter vastgehouden wordt en beter bestand is tegen erosie. Uit foto 4 en 5 blijkt

alvast duidelijk dat grasbufferstroken heel wat sediment, losgemaakt door bodemerosie op het perceel zelf, kunnen opvangen. Ook worden er geen erosiekanalen waargenomen in de grasbufferstroken.

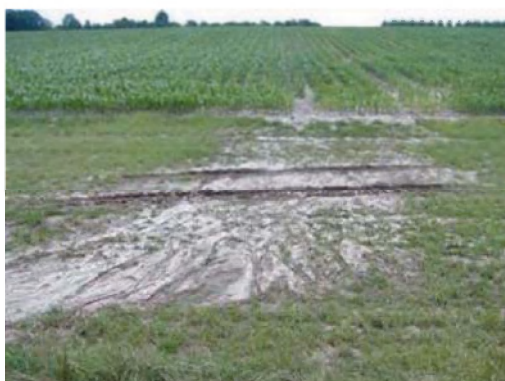
Foto 5 : Intense sedimentatie van geërodeerd sediment in grasbufferstrook onderaan perceel (Bevingen, 2006)

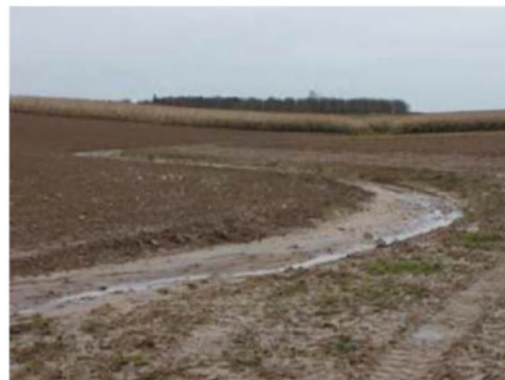
Foto 6 : Vorming van erosiekanaal in vallei van de Heulen Gracht (situatie 2001)

In de zones waar het afstromend water geconcentreerd afstroomt (bijv. in droge valleien), worden grasgangen of grasbanen aangelegd. Grasgangen volgen dus de stroomrichting van het water en vertragen het afstromend water, waardoor de uitschurende kracht van het afstromend water wordt gebroken. Bovendien moet de wortelmat van het gras de bodem beter vasthouden. Daarnaast moet een grasgang of grasbaan ook fungeren als sedimentvang. Hierdoor daalt het risico op ravijnvorming (d.i. diepe en brede erosiekanalen) in de droge valleien. Een grasgang is meestal 12 tot 30 m breed. De terreinwaarnemingen tonen inderdaad aan dat grasbanen in staat zijn om intense ravijnerosie te verhinderen (foto 6 & 7). Op plaatsen waar voorheen steeds erosiekanalen ontstaan, is na de aanleg van een grasbaan geen erosie meer waargenomen. En dit ondanks de soms belangrijke hoeveelheden afstromend water dat over deze grasbanen stroomt (foto 7).

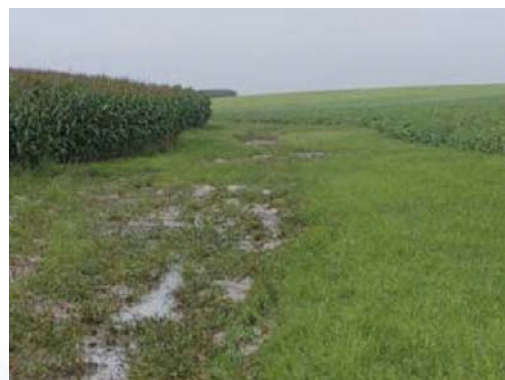
Foto 8 : Belangrijke sedimentatie van opwaarts geërodeerd bodemmateriaal in grasbaan (of grasgang) (Heulen Gracht, 2003)

Uit de observaties blijkt tevens dat de snelheid waarmee het afstromend water door de grasbaan stroomt aanzienlijk lager is dan deze in erosiekanalen. Tot slot stelden we vast dat grasbanen heel wat sediment opvangen (foto 8).

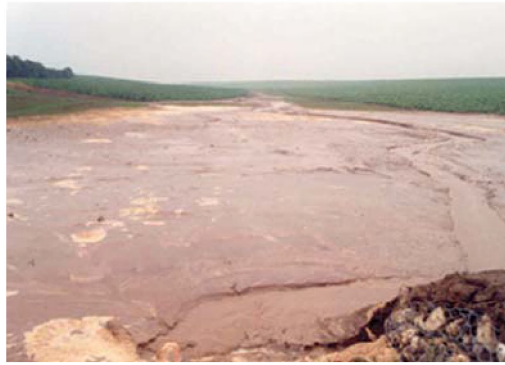
Foto 9 : Aanzienlijke sedimentatie in opvangzone net stroomopwaarts van damconstructie (Heulen Gracht, 2002).

Damconstructies met knelpijp en opvangzones (erosiepoel) zijn in de eerste plaats bedoeld voor het opvangen van modderstromen. Het meegevoerde sediment, afkomstig van hoger gelegen akkerpercelen, moet in de opvangzone bezinken. Daarnaast moeten damconstructies het afstromend water (tijdelijk) opvangen waardoor de piekafvoer naar de lager gelegen woonkernen zullen afnemen. De terreinobservaties tonen inderdaad aan dat damconstructies ideale sedimentvangers zijn (foto 9). Daarnaast blijkt dat deze constructies ook zeer goede waterbuffers zijn (foto 10).

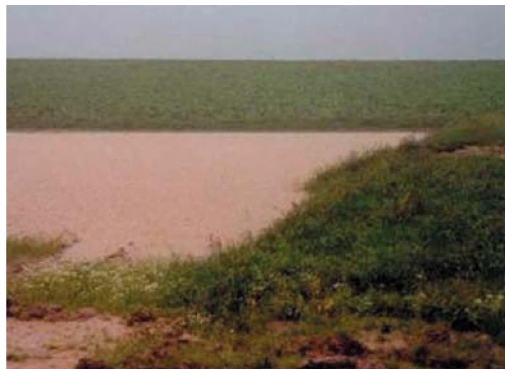
Foto 10 : Buffering van afstromend water in opvangzone net stroomopwaarts van damconstructie (Heulen Gracht, 2002).

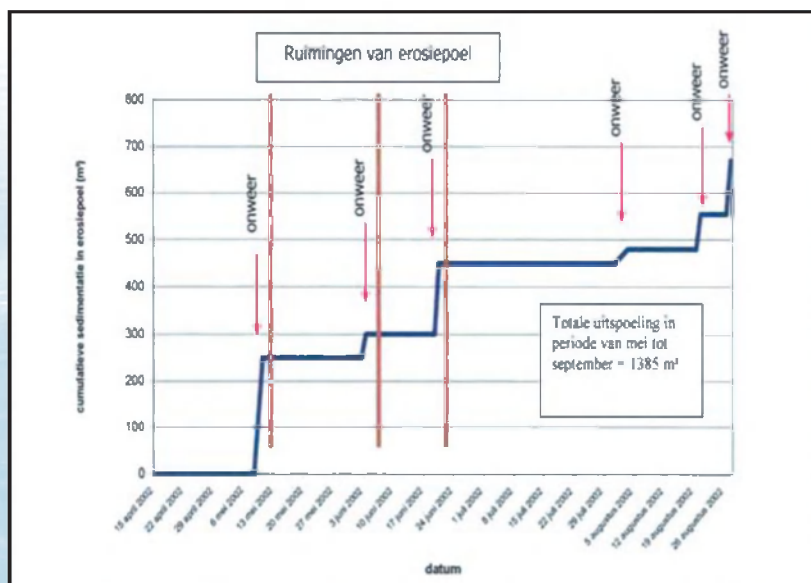
Figuur 5 : Evolutie van de sedimentatie van geërodeerd bodemmateriaal in de opvangzone net stroomopwaarts van aarden damconstructie in de Heulen Gracht voor de periode april – september 2002. De data met onweersbuien zijn aangegeven door rode pijlen, de bruine verticale lijnen geven de data aan waarop het opgevangen sediment werd geruimd. Het totale bodemverlies in het stroomgebied kon worden begroot op ongeveer 1400 m³.

Via gedetailleerde terreinmetingen in het stroomgebied van de Heulen Gracht kon de totale bodemerosie voor 2002 worden begroot op ca. 1.300 m³. Eén aarden damconstructie, aange-

legd om de water- en modderstromen naar de lager gelegen dorpskern te beperken, bleek in staat om 40-50 % van het geërodeerde sediment op te vangen (figuur 5). Deze resultaten tonen aan dat een aarden damconstructie in de vallei van een landelijk stroomgebied de sediment-uitvoer met ongeveer 50 % kan reduceren (Vandaele et al., 2004). M.a.w. beduidend minder sediment (modder) komt in de woonkernen en waterlopen terecht. Een aarden damconstructie biedt wel geen oplossing voor de hoge bodemverliezen op de akkers. Hiervoor zijn maatregelen op het veld belangrijk zoals de inzaai van groenbedekkers of niet-kerend bewerken van de akkers.

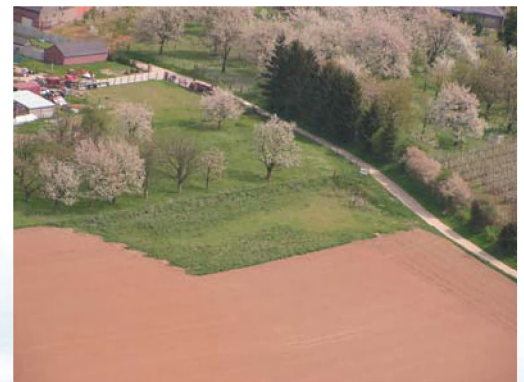
Foto 11 : Aanleg van aarden damconstructie met knelpijp en opvangzone moet woningen in Ovelingenstraat vrijwaren van modderstromen (toestand 2005)

Damconstructies met knelpijp en opvangzones doen eveneens dienst als tijdelijke buffer voor het teveel aan afstromend water. Deze buffers treden in werking wanneer er meer water afstroomt dan dat de knelpijp in de dam kan verwerken. Hoe heviger en langer de bui, hoe meer afstromend water, en hoe hoger de vulhoogte zal zijn. Via peillatten in de erosiepoelen kon de vulhoogte en het gebufferd volume worden opgevolgd voor de periode 2002-2006. De metingen bevestigen onze terreinobservaties, damconstructies zijn in staat om heel wat afstromend water op te vangen. De kleine damconstructie op foto 11 is 0.6 m hoog en heeft bij volledige vulling een statische buffercapaciteit van ongeveer 500 m³. Deze ingreep heeft reeds meerdere malen water- en modderstromen moeten opvangen (figuur 6). Als gevolg hiervan zijn de achtergelegen huizen de voorbije jaren minstens 2 keer gespaard gebleven van water- en modderoverlast (foto 12).

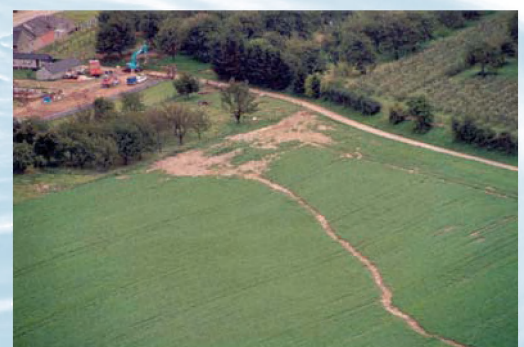
Foto 12 : Modderstromen bedreigen woningen in de Ovelingenstraat te Gelinden (toestand 2001)

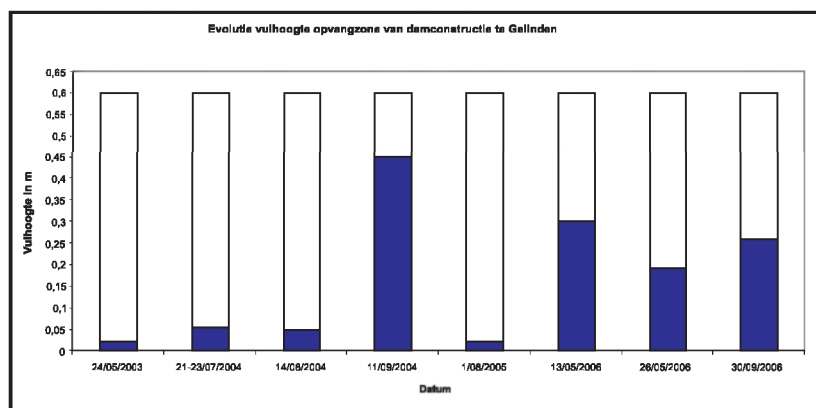
Figuur 6 : Evolutie van de vulhoogte van de opvangzone net stroomopwaarts van damconstructie (Ovelingenstraat te Gelinden). Maximale vulling komt overeen met een buffercapaciteit van ongeveer 500 m³.

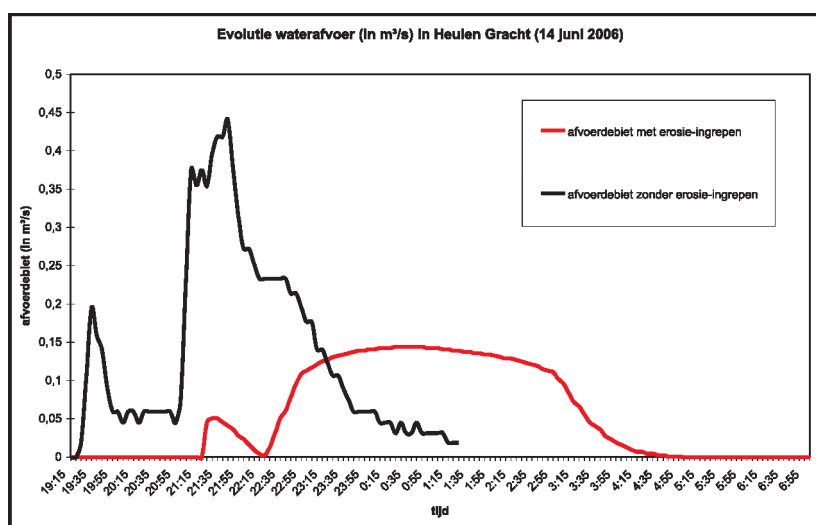
Figuur 7 : Evolutie van de (gemeten) waterafvoer in de Heulen Gracht tijdens het onweer van 14 juni 2006.

Sinds de ingebruikname van de meetinstallatie, in april 2006, zijn er in de Heulen Gracht al ruim 20 'afstromingsevenementen' gedocumenteerd. Tijdens die afvoerperiodes varieerde de wateraanvoer aan de meetgoot tussen 18 en 5.000 m³. Tijdens een onweer op 14 juni 2006 werd in de meetgoot (stroomopwaarts van erosiebestrijdingsmaatregelen) een afvoerdebiet van

0.45 m³/s gemeten, terwijl het maximale afvoerdebiet aan de uitlaat van het stroomgebiedje (afwaarts erosiebestrijdingsmaatregelen) slechts 0.15 m³/s bedroeg (figuur 7). Heel wat afstromend water werd dus tijdelijk gebufferd achter de damconstructies, wat resulteerde in een belangrijke reductie (min 65 %) van de piekafvoer naar Velm (Evrard et al., 2007a). Terreinmetingen in de Heulen Gracht tonen aan dat gemiddeld 75 % van het jaarlijks bodemverlies te wijten is aan erosiekanalen die elk jaar op dezelfde locaties worden gevormd (tijdelijke ravijn-erosie). Op basis van terreinmetingen en informatie van luchtfoto's kon het gemiddeld jaarlijks bodemverlies door tijdelijke ravijn-erosie in de Heulen Gracht worden begroot op ongeveer 500 m³ (of ongeveer 650 ton). Door in 2003 een groot deel van deze locaties onder gras te leggen (zgn. grasgang of grasbaan), zijn er sindsdien geen erosiekanalen (tijdelijke ravijnen) meer waargenomen. Sedimentconcentraties in het afstromend water aan de uitlaat van het stroomgebied waren gemiddeld 10 keer kleiner dan deze aan de meetgoot. Het totale sedimenttransport in de periode april – december 2006 kon worden begroot op ongeveer 70 m³ (of 90 ton). Dit is beduidend minder dan de bodemverliezen die in de periode vóór 2003 in dit gebied zijn opgemeten. Dit betekent dat de aanleg van graszones op strategische plaatsen in de landschap (bijv. op plaatsen waar veel afstromend water samenkomt) zeer doeltreffend zijn in de strijd tegen bodemerosie. De voorbije jaren stelden enkele hevige onweersbuien (tabel 1) de maatregelen echt op de proef. Waar enkele jaren geleden bij dergelijke buien de alarmbel klonk, was nu amper een spoor van water- en modderoverlast in de dorpen te bespeuren. Uit tabel 1 blijkt bovendien dat de regenbuien na de start van het monitoringsprogramma even hevig waren als voor de aanleg van de erosiebestrijdingsmaatregelen. De talrijke erosiebestrijdingsmaatregelen in het deelbekken van de Melsterbeek hebben er finaal voor gezorgd dat de problemen met water- en modderoverlast in de stroomafwaarts gelegen woonkernen sedert 2003 sterk zijn afgenomen (figuur 8). Deze afname is niet te wijten aan het uitblijven van hevige regenbuien (Evrard et al., 2007b).
