Rijkswaterstaat
Ministerie van Infrastructuur en Milieu

Opvolging Effecten Flexibel Storten

Datarapportage 2010

Rapport 7210A/DR-2011-01

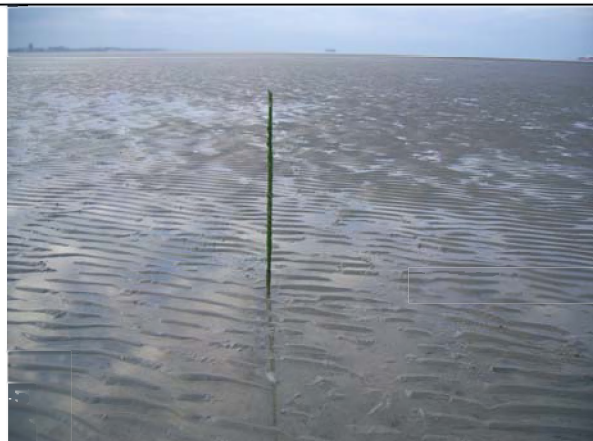
Datum: 14-12-2010

Geomorfologische eenheid: P1a1

Lutum: 0-2

| Wadpieren | Weinig |
| Corophium | Geen |
| Kokkels | Veel |
| Bodemleven | Rijk |

Hoek: 280°

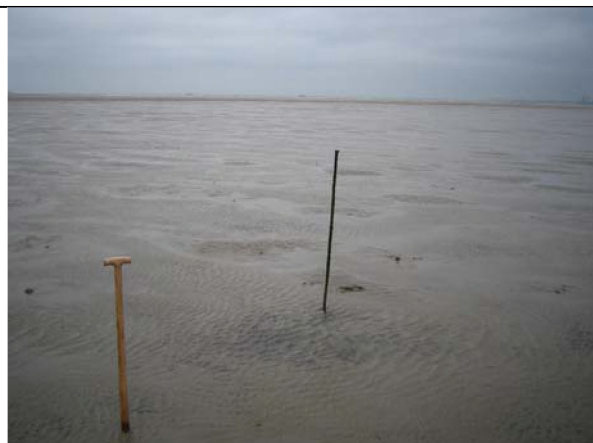
Datum: 14-9-2010

Geomorfologische eenheid: P1a1

Lutum: 0-2

| Wadpieren | Weinig |
| Corophium | Geen |
| Kokkels | Veel |
| Bodemleven | Rijk |

Opmerking:
100 kokkels/5grepen!

Hoek: 280°

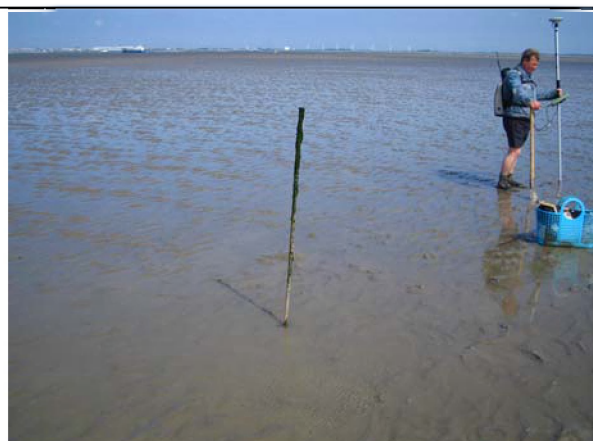
Datum: 17-5-2010

Geomorfologische eenheid: P1a1

Lutum: 0-2

| Wadpieren | Gemiddeld |
| Corophium | Geen |
| Kokkels | Geen |
| Bodemleven | Sporadisch |

Hoek: 280°

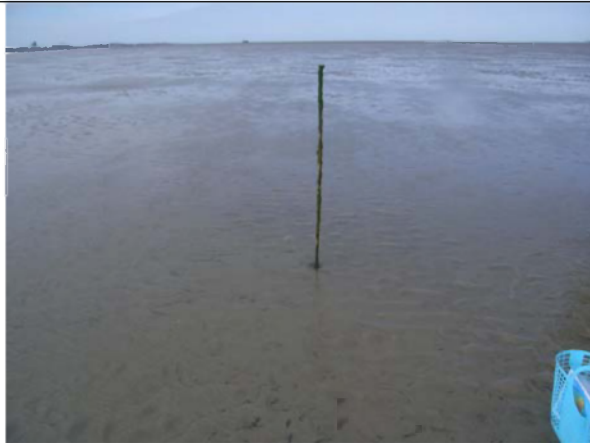
Datum: 5-3-2010

Geomorfologische eenheid: P1a1

Lutum: 0-2

Wadpieren Weinig

Corophium Geen

Kokkels Geen

Bodemleven Sporadisch

Hoek: 280°

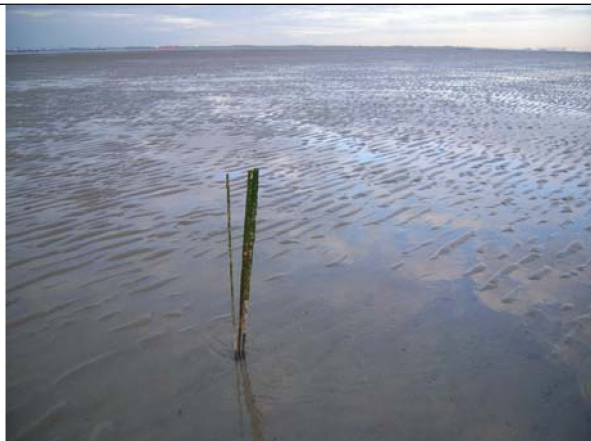
Datum: 14-12-2010

Geomorfologische eenheid: P1a1

Lutum: 0-2

| Wadpieren | Weinig |
| Corophium | Geen |
| Kokkels | Geen |
| Bodemleven | Sporadisch |

Opmerking:
twijfel p2c

Hoek: 10°

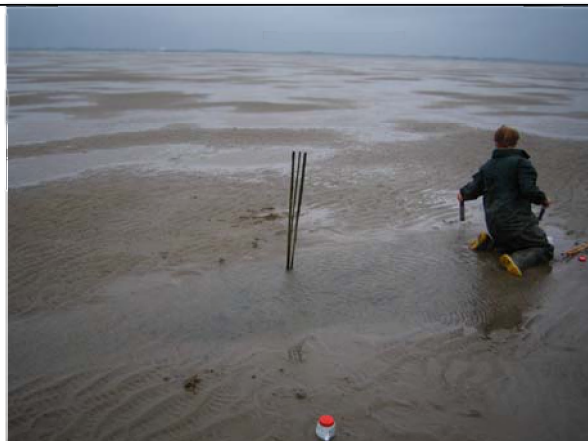
Datum: 14-9-2010

Geomorfologische eenheid: P1a1

Lutum: 0-2

| Wadpieren | Weinig |
| Corophium | Geen |
| Kokkels | Geen |
| Bodemleven | Sporadisch |

Hoek: 10°

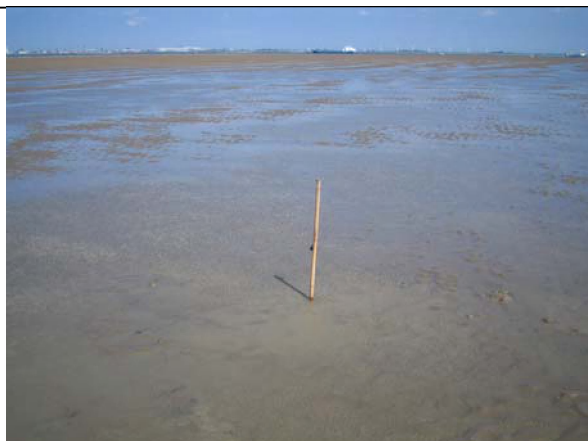
Datum: 17-5-2010

Geomorfologische eenheid: P1a1

Lutum: 0-2

| Wadpieren | Weinig |
| Corophium | Geen |
| Kokkels | Geen |
| Bodemleven | Sporadisch |

Hoek: 10°

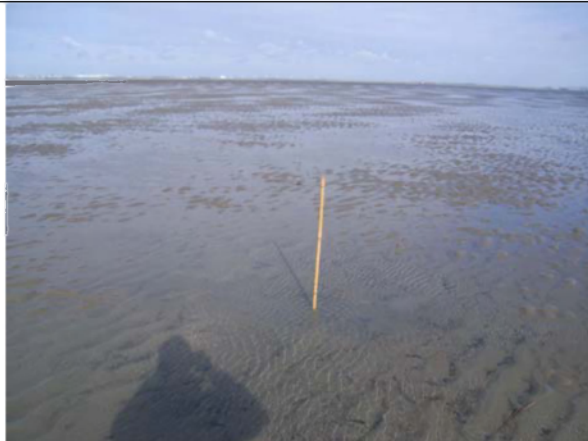
Datum: 5-3-2010

Geomorfologische eenheid: P1a1

Lutum: 0-2

Wadpieren Weinig

Corophium Geen

Kokkels Geen

Bodemleven Sporadisch

Hoek: 10°

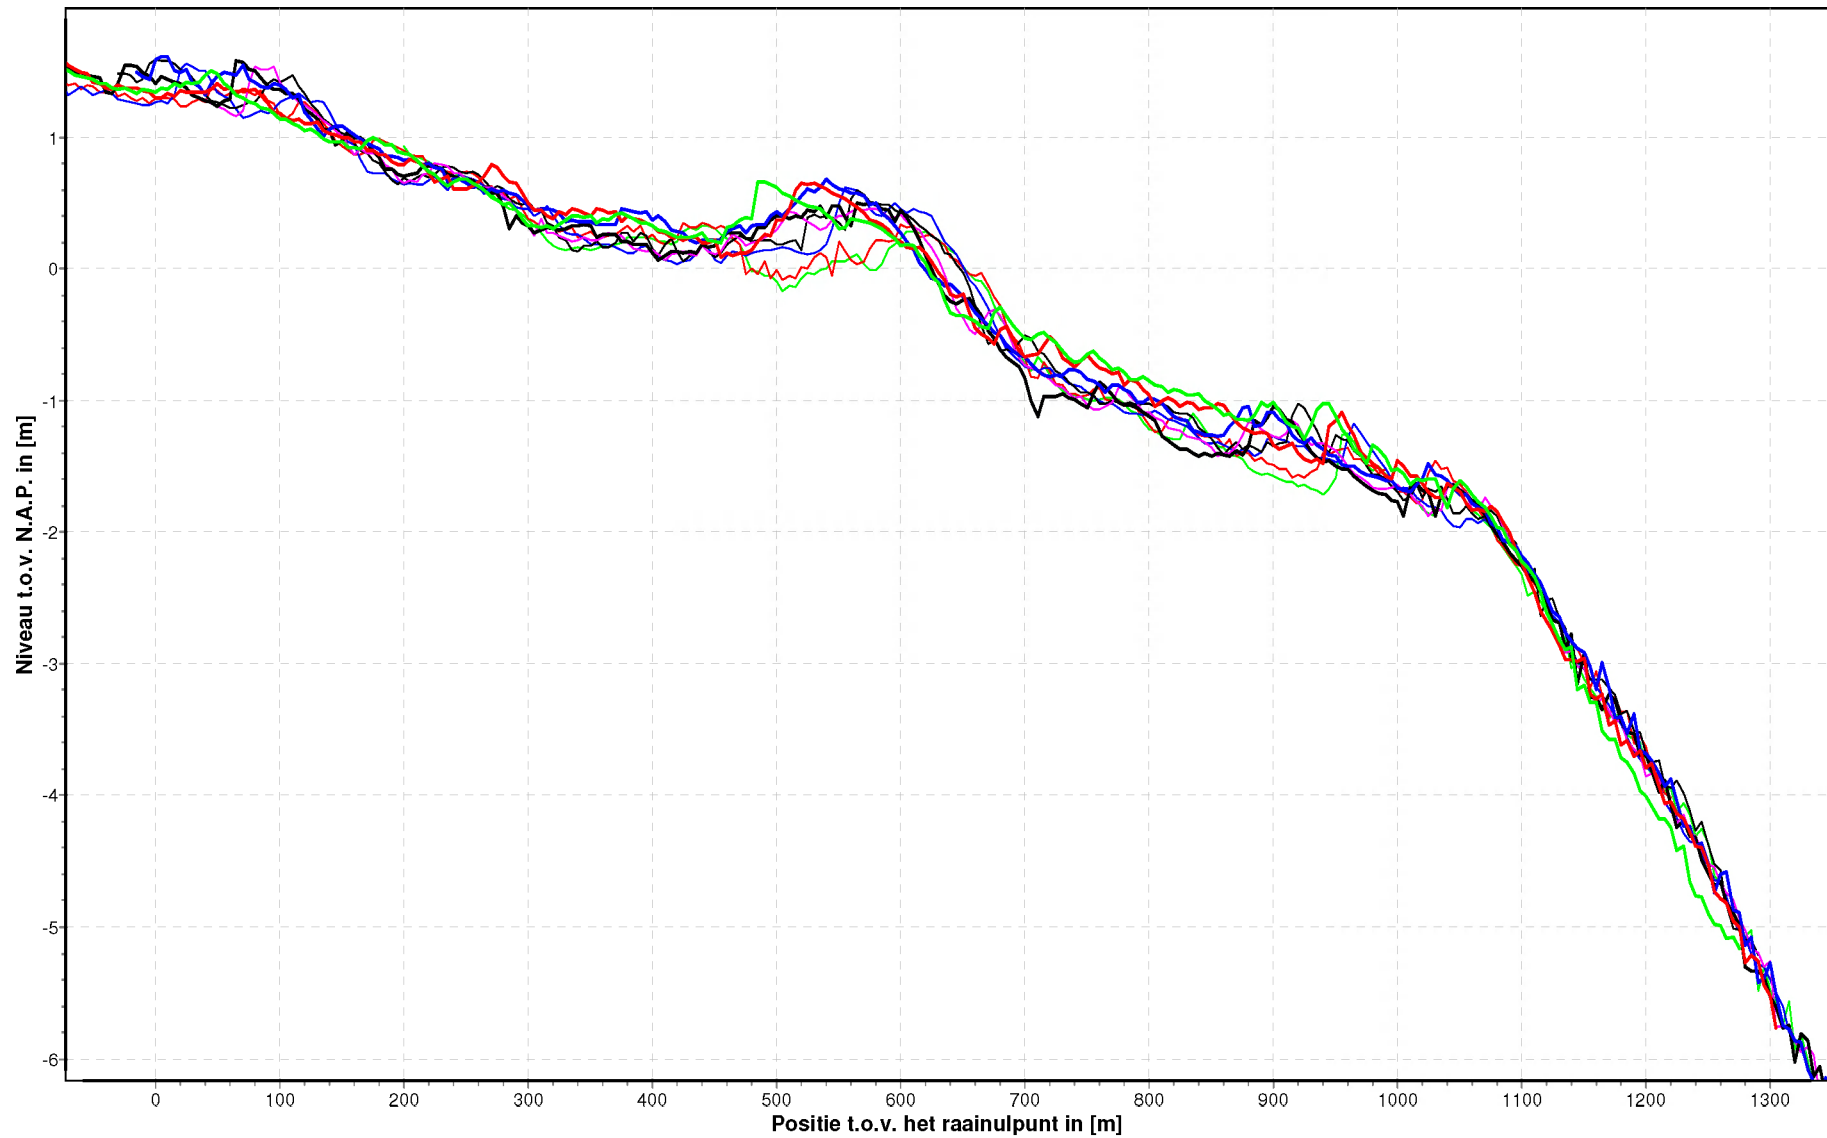
Plaatranden Hoogeplaten West
Raai 2250

16-12-2008 25-02-2009 28-07-2009 08-10-2009 03-12-2009 05-03-2010 17-05-2010 28-09-2010 06-12-2010

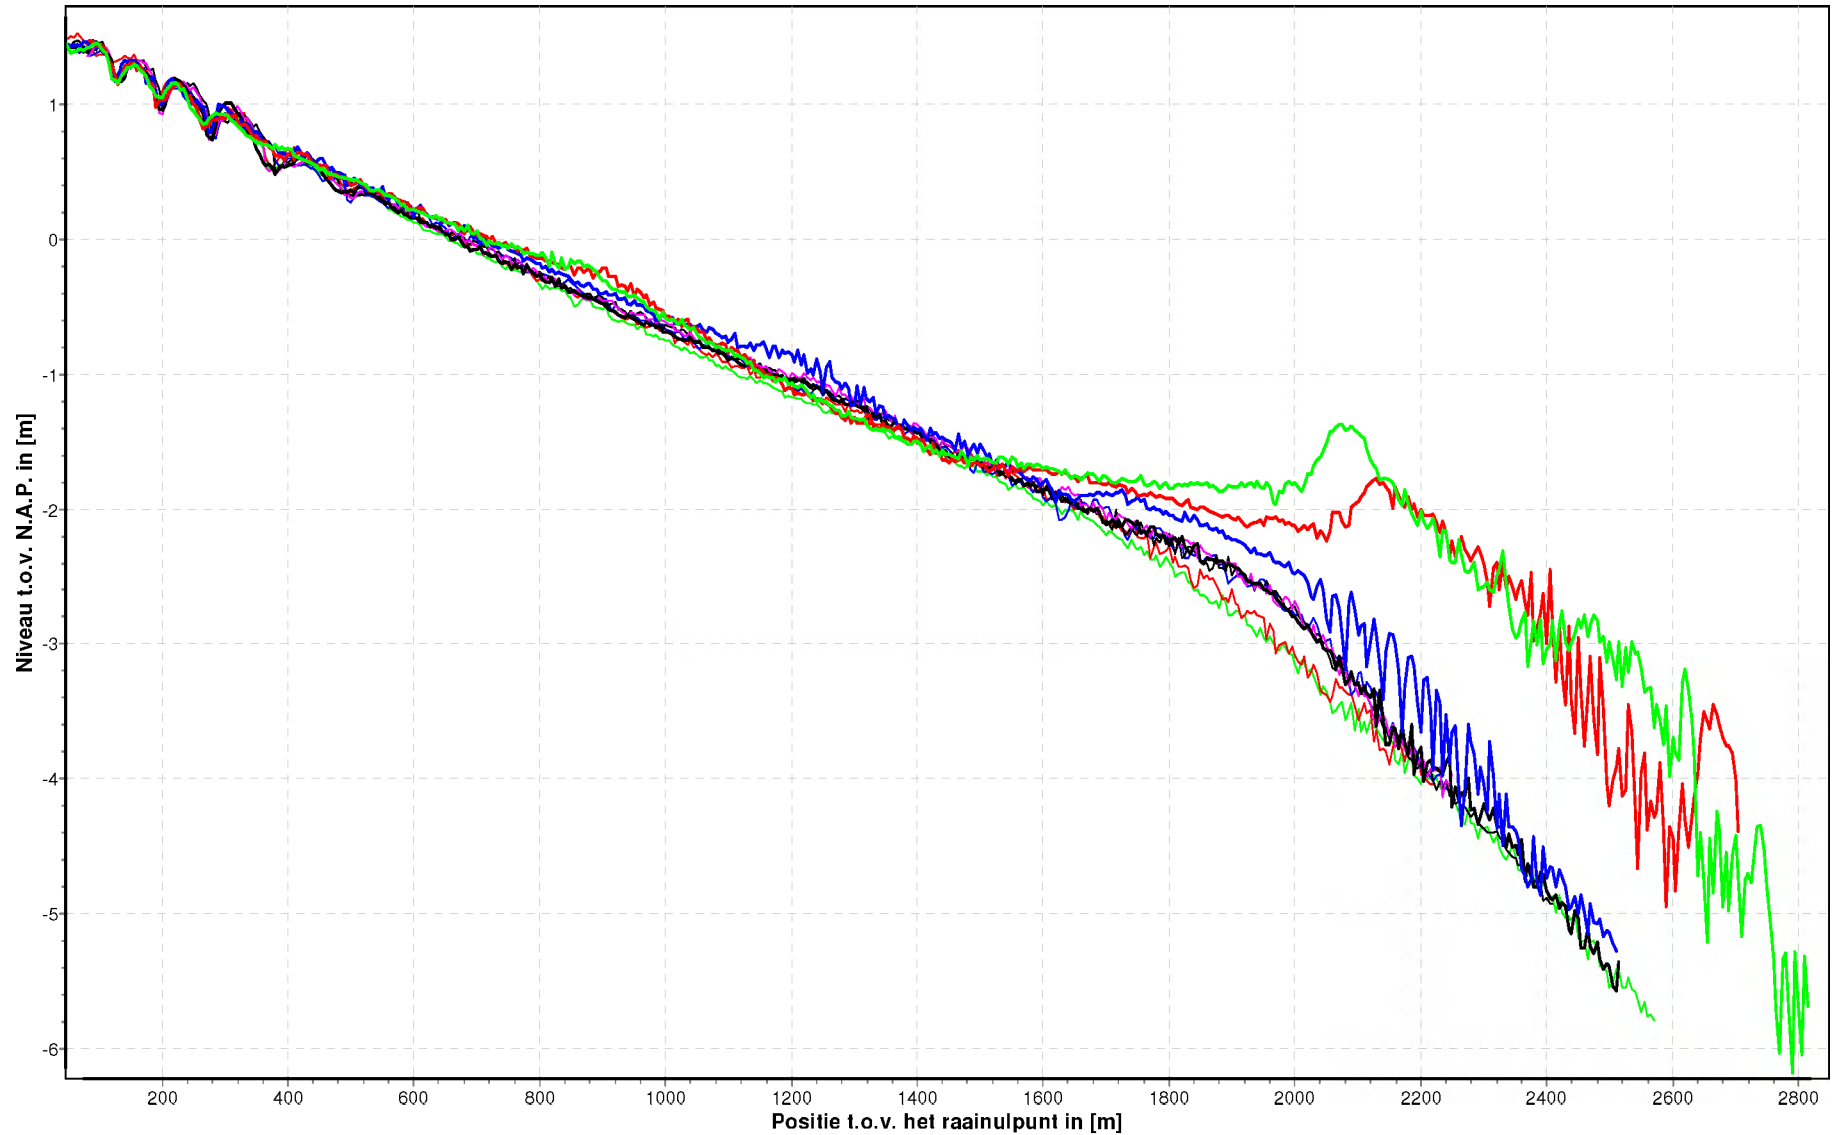
Plaatranden Hoogeplaten West
Raai 3050

16-12-2008 25-02-2009 28-07-2009 08-10-2009 03-12-2009 05-03-2010 17-05-2010 28-09-2010 06-12-2010

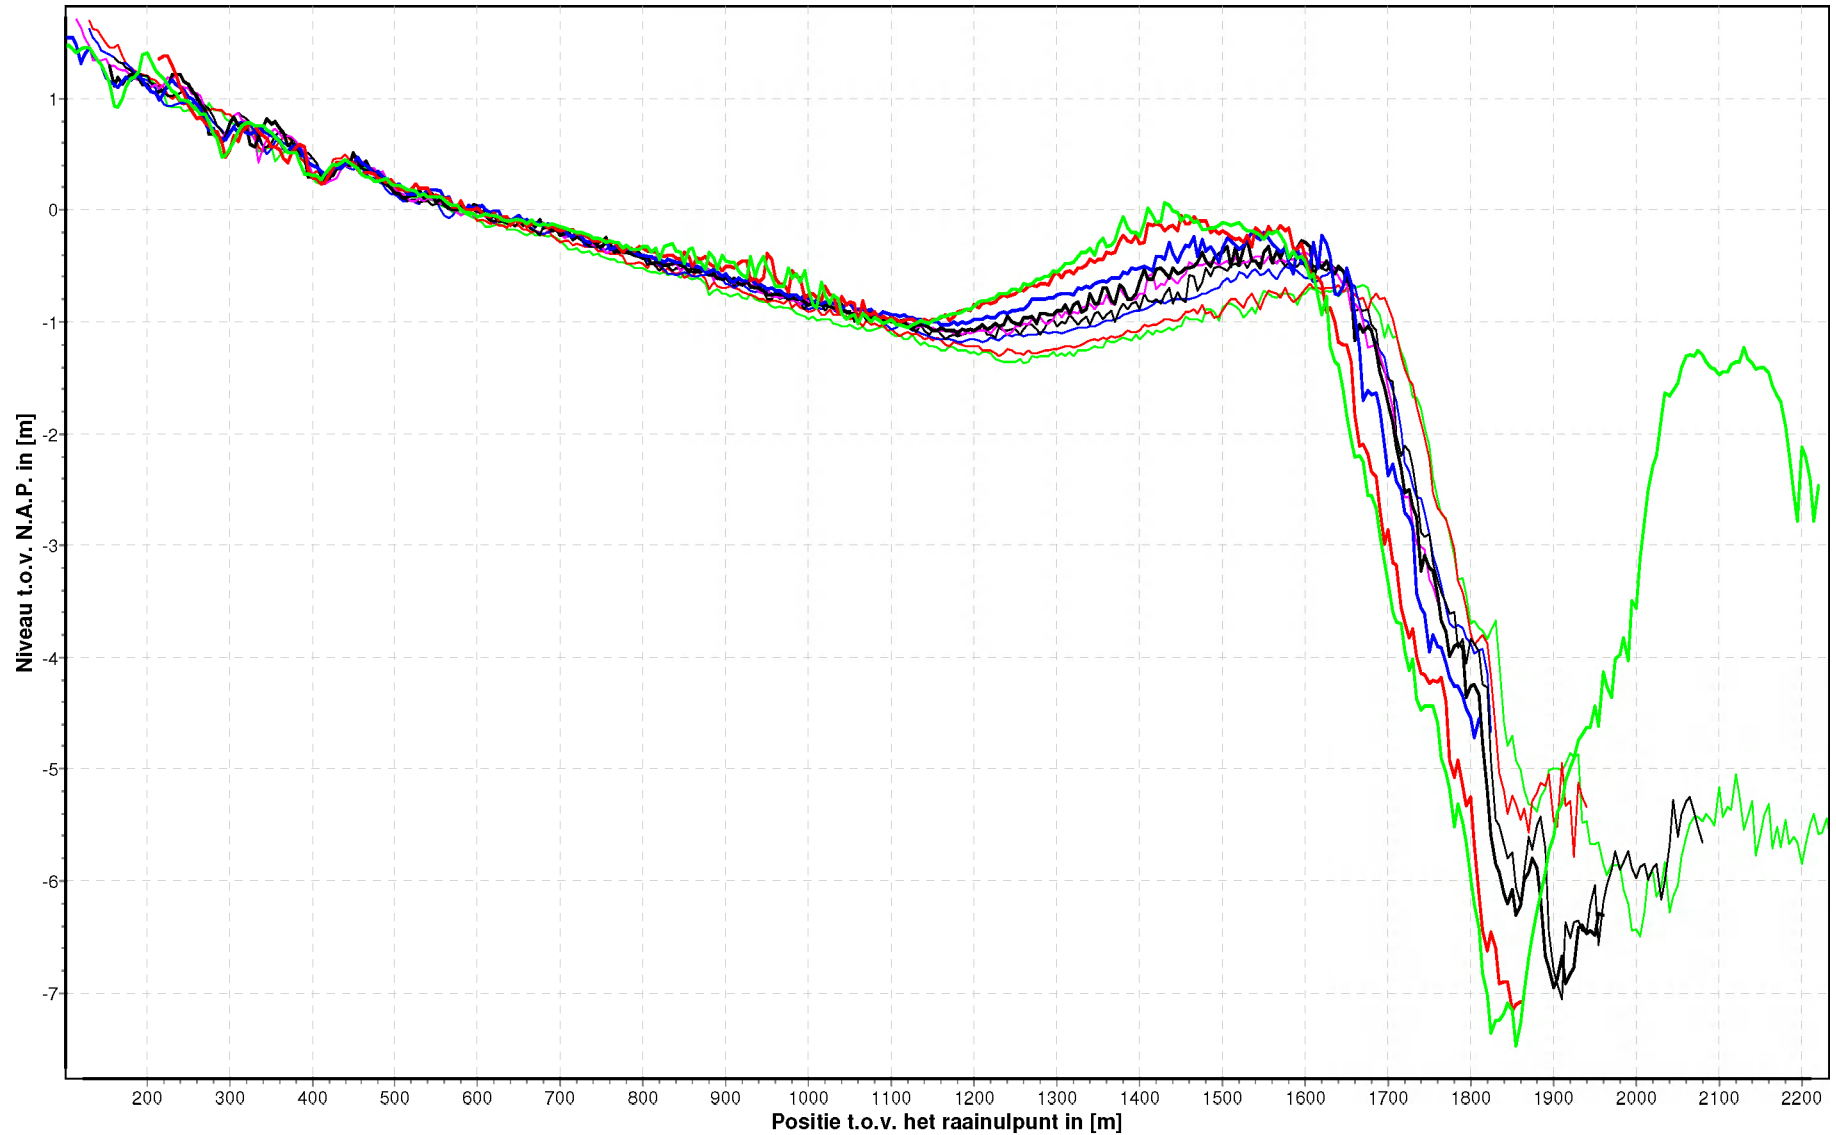
Plaatranden Hoogeplaten West
Raai 3450

16-12-2008 25-02-2009 28-07-2009 08-10-2009 03-12-2009 05-03-2010 17-05-2010 28-09-2010 06-12-2010

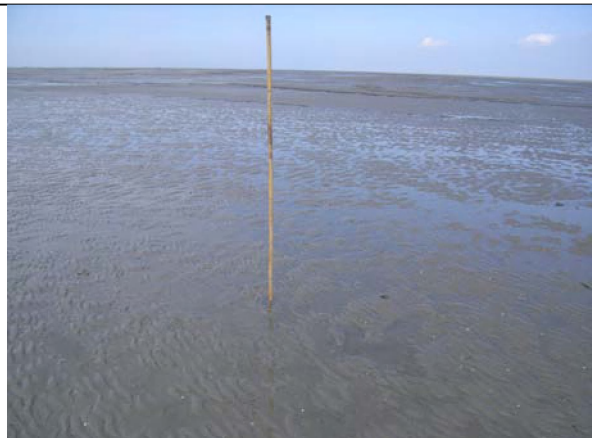
Datum: 17-5-2010

Geomorfologische eenheid: P2c

Lutum: 0-2

| Wadpieren | Weinig |
| Corophium | Geen |
| Kokkels | Geen |
| Bodemleven | Sporadisch |

Hoek: 300°

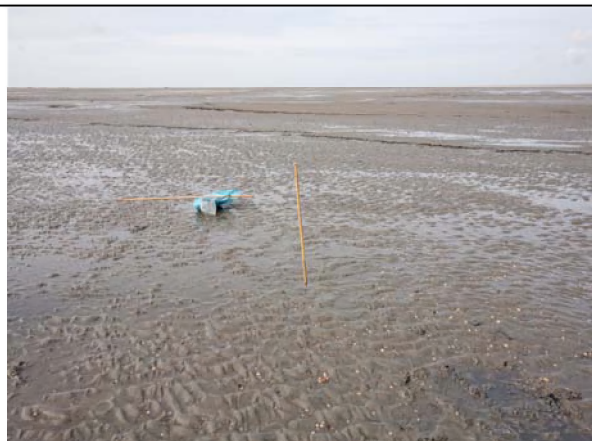
Datum: 5-3-2010

Geomorfologische eenheid: P2c

Lutum: 0-2

| Wadpieren | Geen |
| Corophium | Geen |
| Kokkels | Geen |
| Bodemleven | Geen |

Hoek: 300°

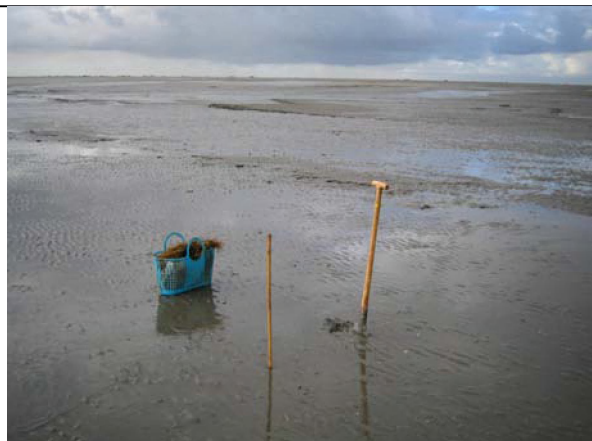
Datum: 8-12-2009

Geomorfologische eenheid: P2c

Lutum: 0-2

| Wadpieren | Geen |

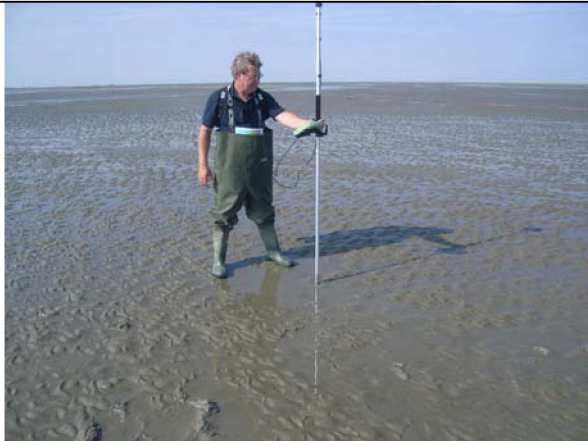
Datum: 25-9-2009

Geomorfologische eenheid: P2c

Lutum: 0-2

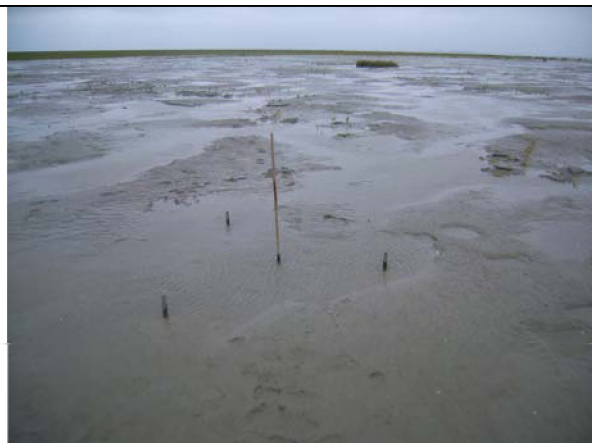
Datum: 14-9-2010

Geomorfologische eenheid: P1a1

| Lutum: | 2-5 |

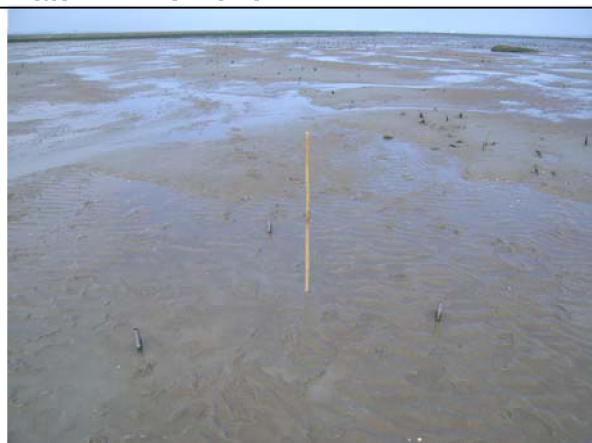
Datum: 17-5-2010

Geomorfologische eenheid: S2b

| Lutum: | 0-2 |

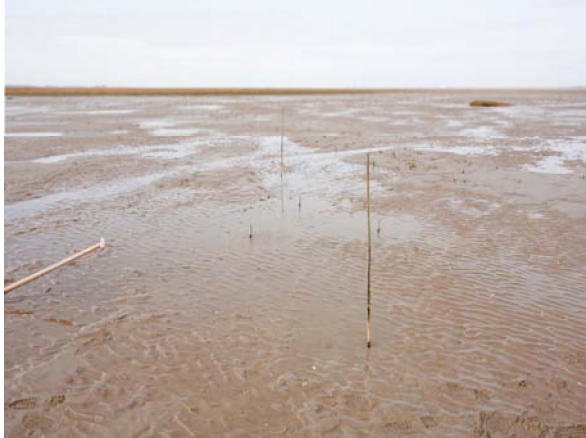
Datum: 5-3-2010

Hoek: 300°

Geomorfologische eenheid: S2b

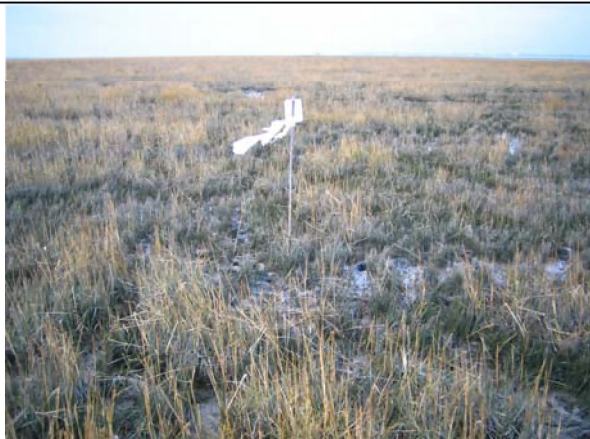
Datum: 14-12-2010

Geomorfologische eenheid: S1a

Lutum: 12-17

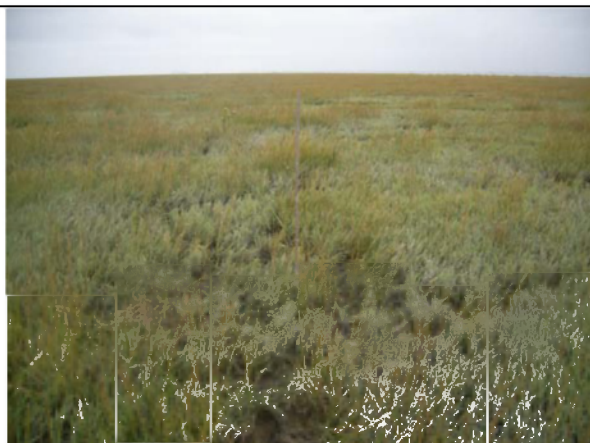
Datum: 14-9-2010

Geomorfologische eenheid: S1a

Lutum: 12-17

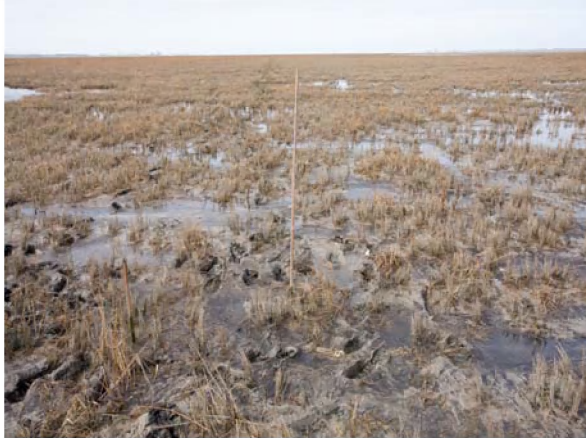
Datum: 5-3-2010

Geomorfologische eenheid: S1a

Lutum: 12-17

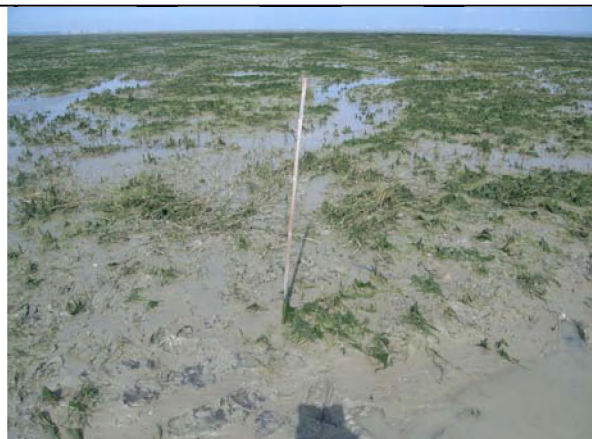
Datum: 17-5-2010

Geomorfologische eenheid: S1a

Lutum: 12-17

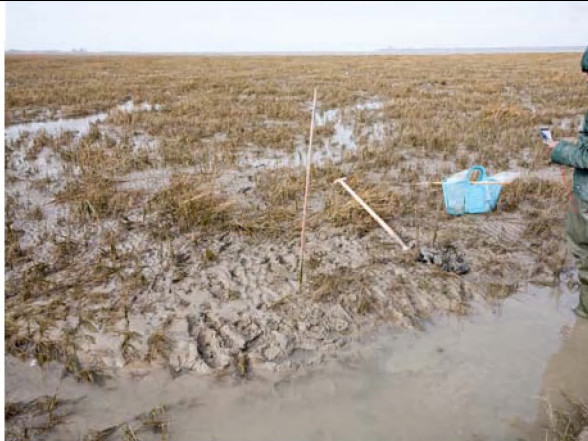
Datum: 5-3-2010

Geomorfologische eenheid: S1a

Lutum: 12-17

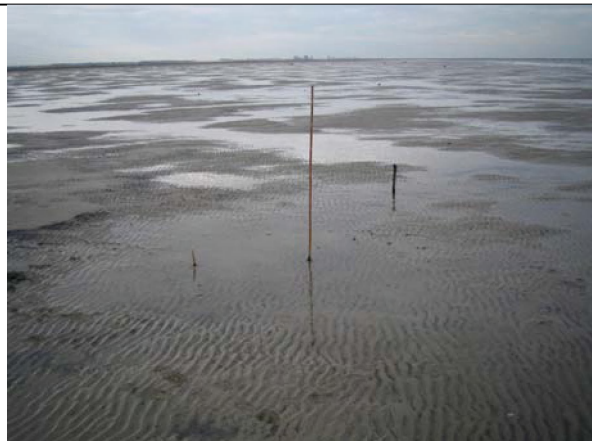
Datum: 14-12-2010

Geomorfologische eenheid: P1a1

| Lutum: | 2-5 |

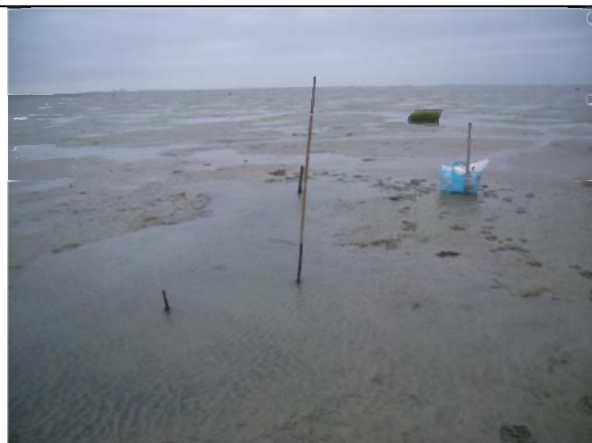
Datum: 14-9-2010

Geomorfologische eenheid: P1a1

| Lutum: | 2-5 |

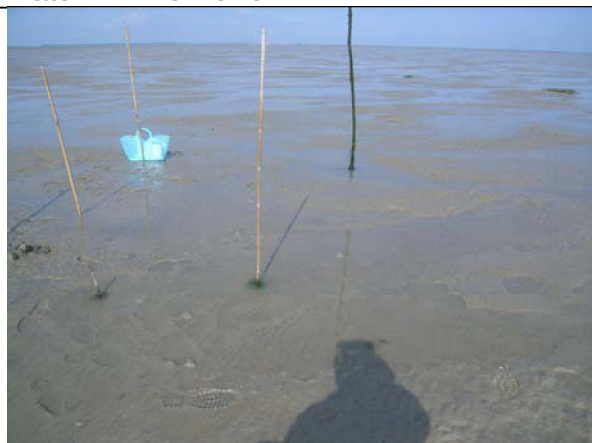
Datum: 17-5-2010

Geomorfologische eenheid: P1a1

| Lutum: | 5-8 |

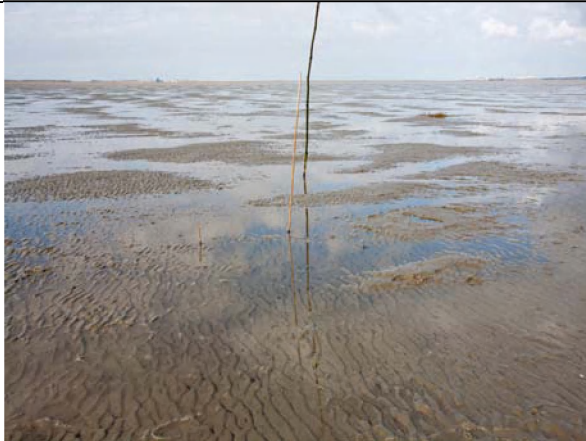
Datum: 5-3-2010

Geomorfologische eenheid: P1a1

Lutum: 5-8

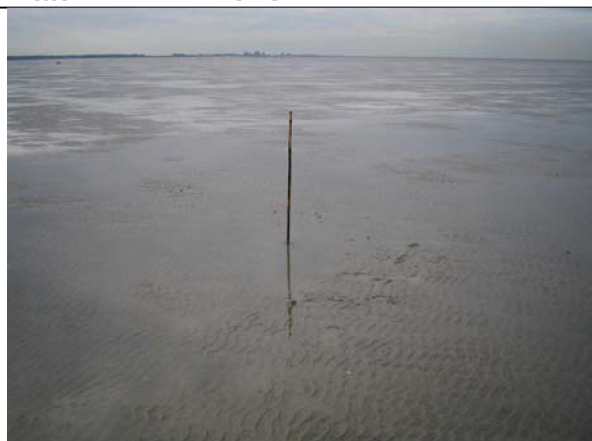
Datum: 14-12-2010

Geomorfologische eenheid: P1a1

Lutum: 2-5

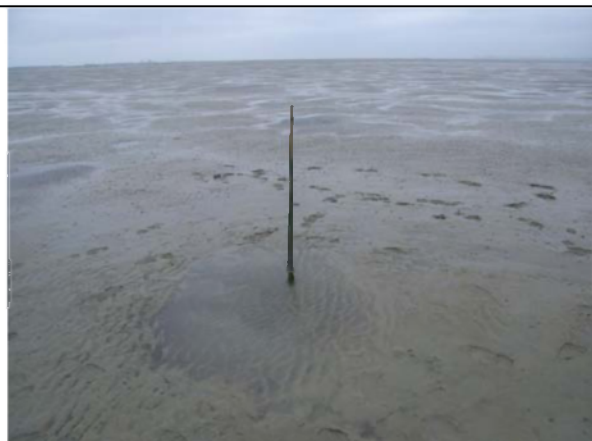
Datum: 14-9-2010

Geomorfologische eenheid: P1a1

Lutum: 2-5

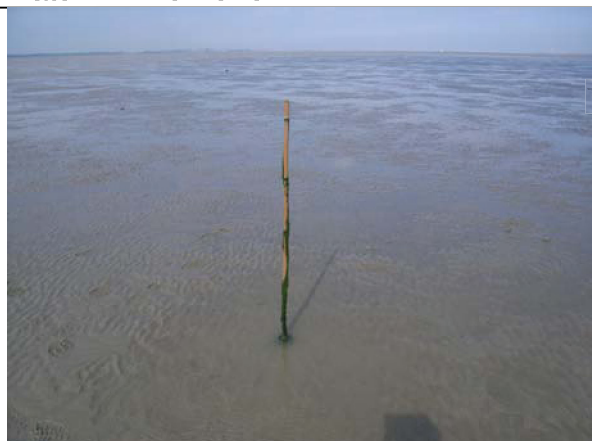
Datum: 17-5-2010

Geomorfologische eenheid: P1a1

Lutum: 2-5

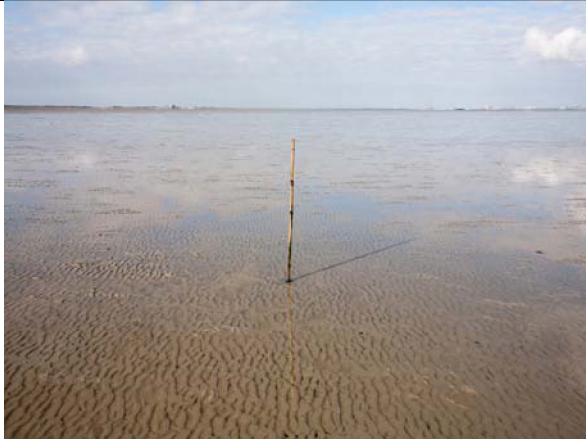
Datum: 5-3-2010

Geomorfologische eenheid: P1a1

Lutum: 2-5

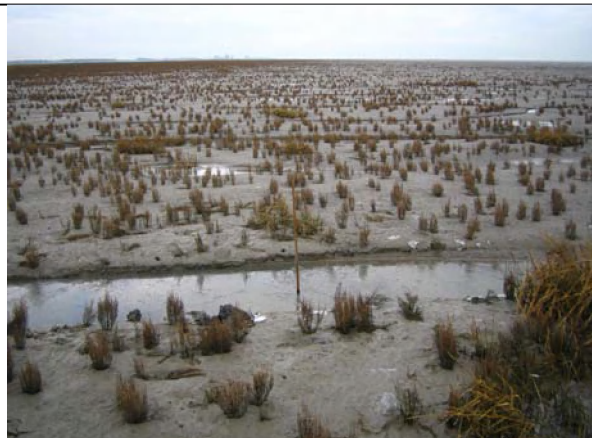
Datum: 14-12-2010

Geomorfologische eenheid: S2a

Lutum: 8-12

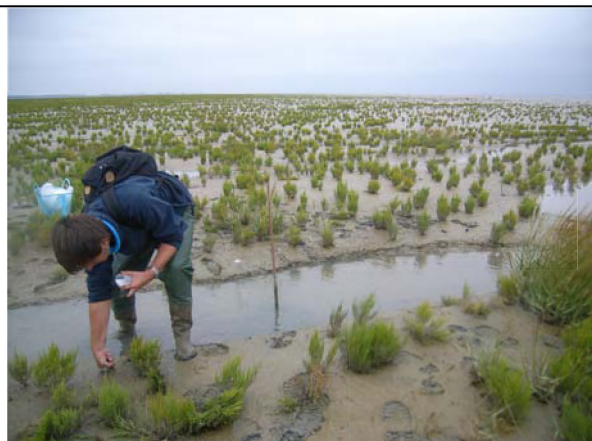
Datum: 14-9-2010

Geomorfologische eenheid: S2a

Lutum: 12-17

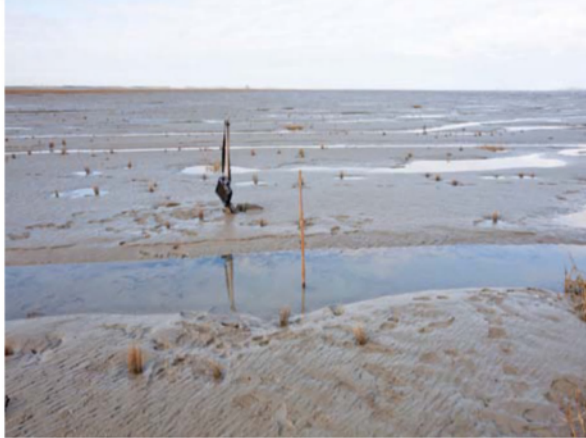
Datum: 5-3-2010

Hoek: 275°

Geomorfologische eenheid: S2b

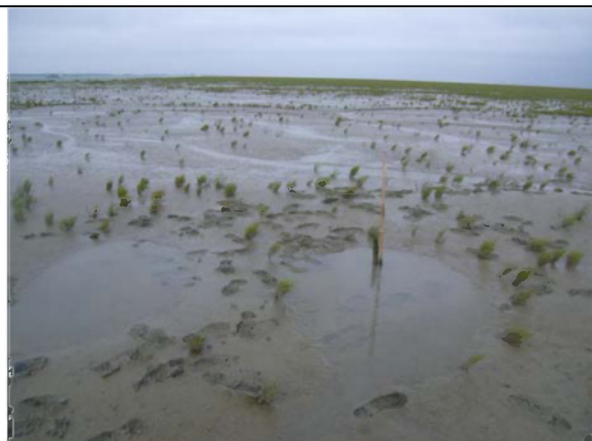
Datum: 14-9-2010

Geomorfologische eenheid: S2b

Lutum: 8-12

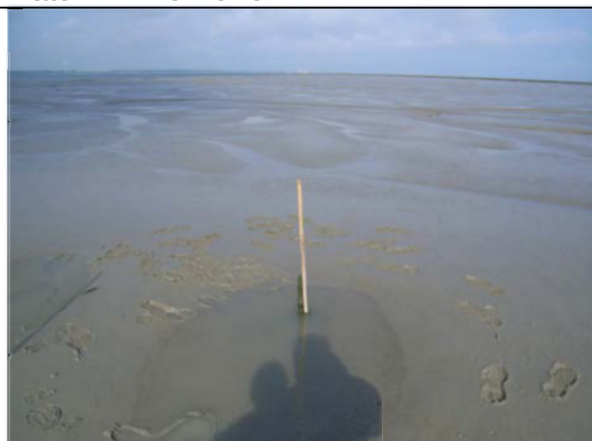
Datum: 17-5-2010

Geomorfologische eenheid: S2b

Lutum: 8-12

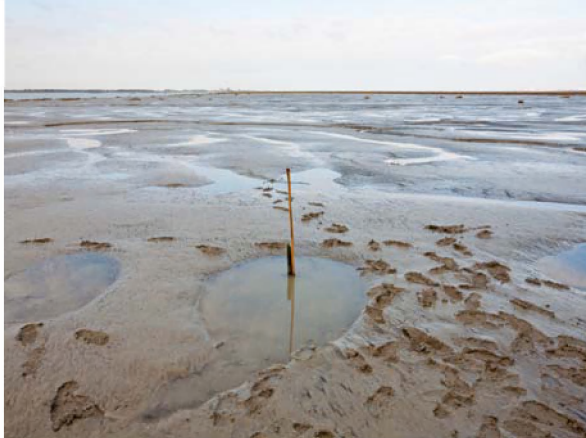
Datum: 5-3-2010

Geomorfologische eenheid: S2b

Lutum: 12-17

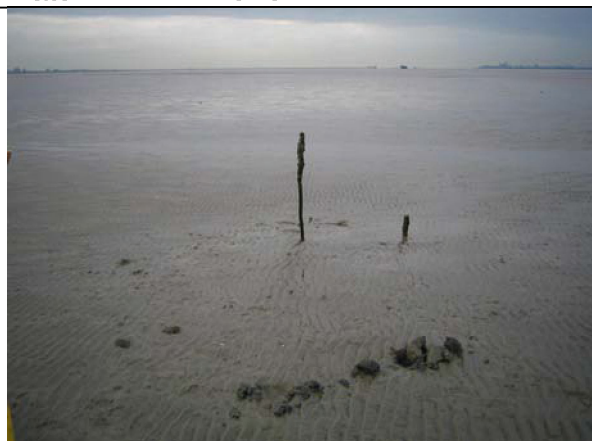
Datum: 14-12-2010

Geomorfologische eenheid: P1a1

Lutum: 2-5

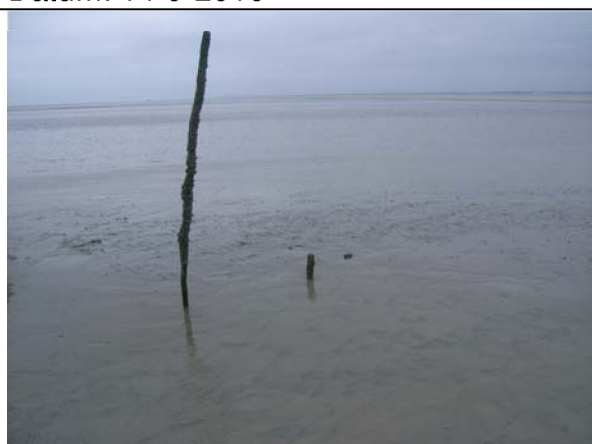
Datum: 14-9-2010

Geomorfologische eenheid: P1a1

Lutum: 2-5

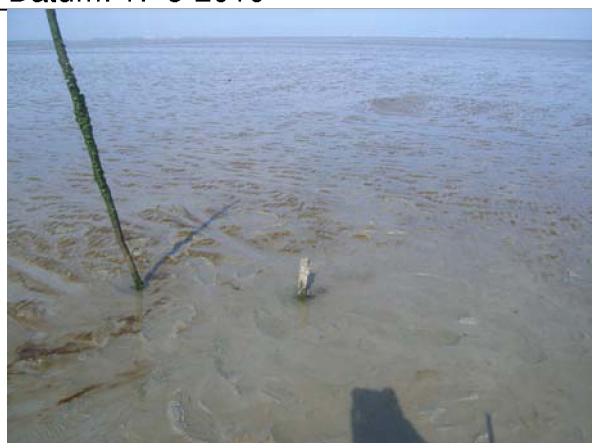
Datum: 17-5-2010

Geomorfologische eenheid: P1a1

Lutum: 2-5

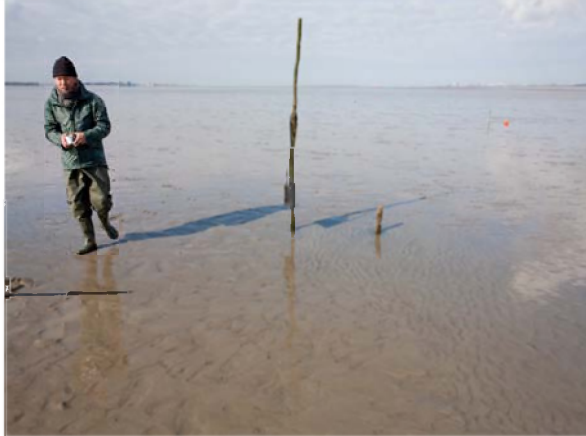
Datum: 5-3-2010

Geomorfologische eenheid: P1a1

Lutum: 2-5

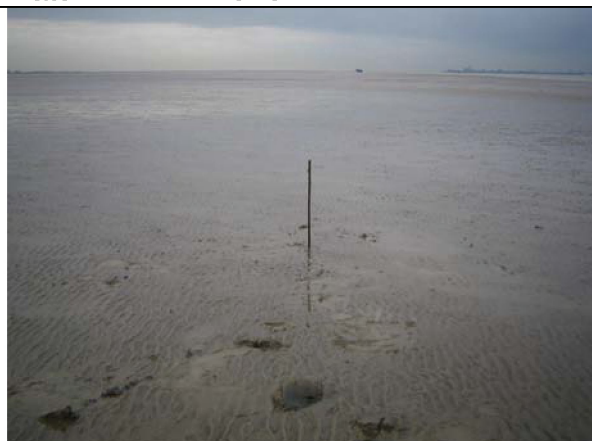
Datum: 14-12-2010

Geomorfologische eenheid: P1a1

Lutum: 0-2

| Wadpieren | Weinig |
| Corophium | Geen |
| Kokkels | Geen |
| Bodemleven | Sporadisch |

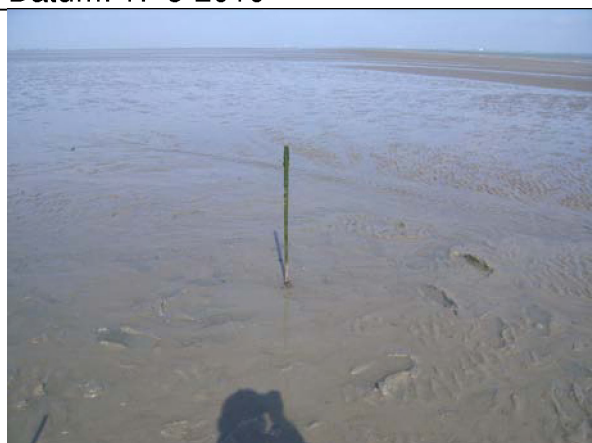
Datum: 17-5-2010

Geomorfologische eenheid: P1a1

Lutum: 2-5

| Wadpieren | Veel |
| Corophium | Geen |
| Kokkels | Weinig |
| Bodemleven | Gemiddeld |

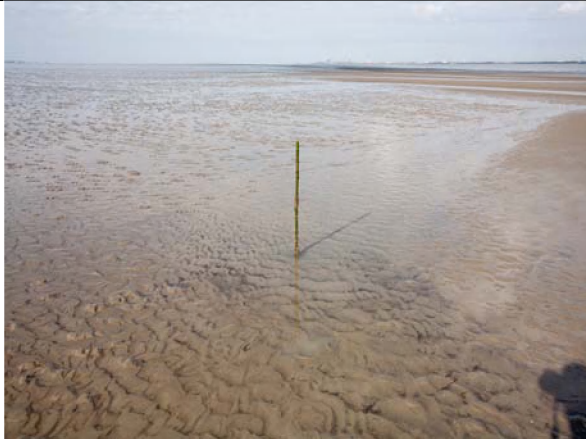
Datum: 5-3-2010

Geomorfologische eenheid: P1a1

Lutum: 0-2

Wadpieren Gemiddeld

Corophium Geen

Kokkels Geen

Bodemleven Sporadisch

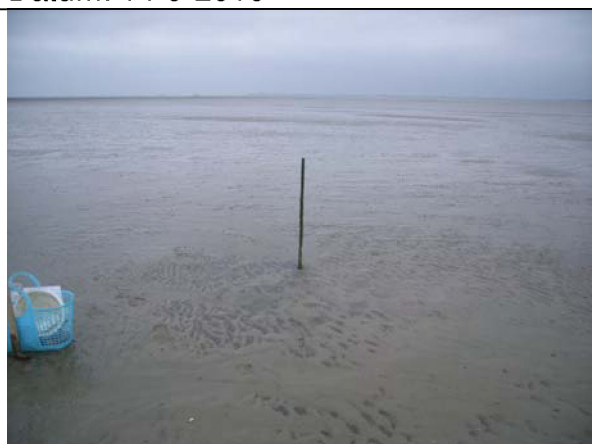
Datum: 14-9-2010

Geomorfologische eenheid: P1a1

| Lutum: | 2-5 |
| Wadpieren | Veel |
| Corophium | Geen |
| Kokkels | Weinig |
| Bodemleven | Gemiddeld |

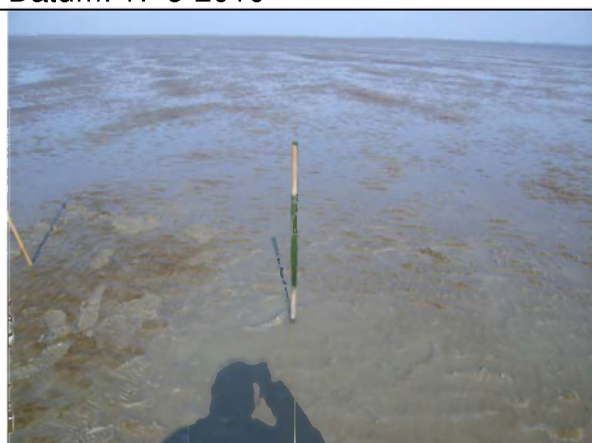
Datum: 17-5-2010

Geomorfologische eenheid: P1a1

| Lutum: | 5-8 |
| Wadpieren | Veel |
| Corophium | Geen |
| Kokkels | Weinig |
| Bodemleven | Gemiddeld |

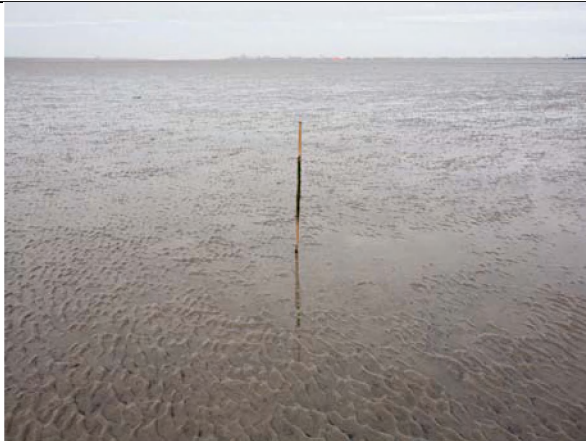
Datum: 5-3-2010

Geomorfologische eenheid: P1a1

Lutum: 2-5

Wadpieren Veel

Corophium Geen

Kokkels Weinig

Bodemleven Gemiddeld

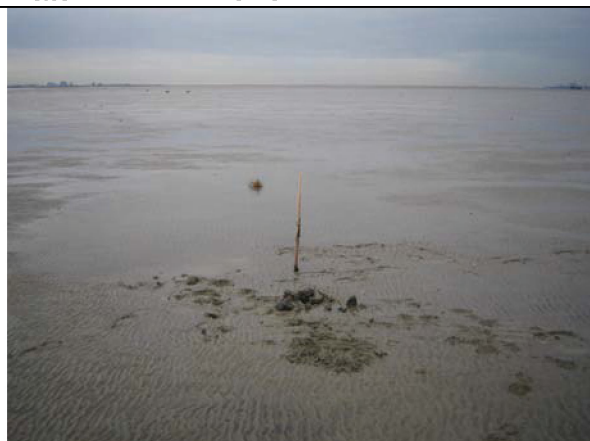
Datum: 14-12-2010

Geomorfologische eenheid: P1a1

Lutum: 2-5

| Wadpieren | Weinig |
| Corophium | Geen |
| Kokkels | Geen |
| Bodemleven | Gemiddeld |

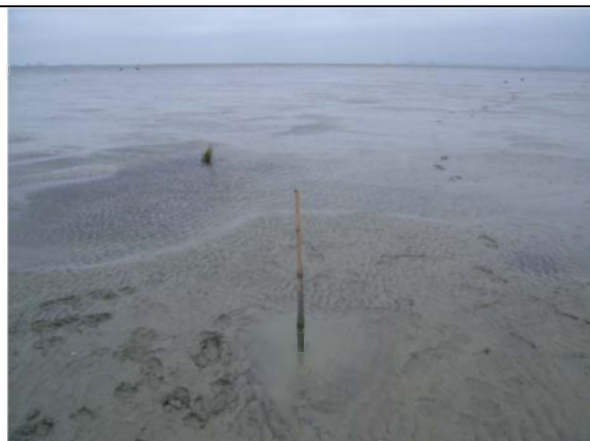
Datum: 14-9-2010

Geomorfologische eenheid: P1a1

Lutum: 2-5

| Wadpieren | Weinig |
| Corophium | Weinig |
| Kokkels | Gemiddeld |
| Bodemleven | Gemiddeld |

Opmerking:
kokkelbroed 1meer jarig

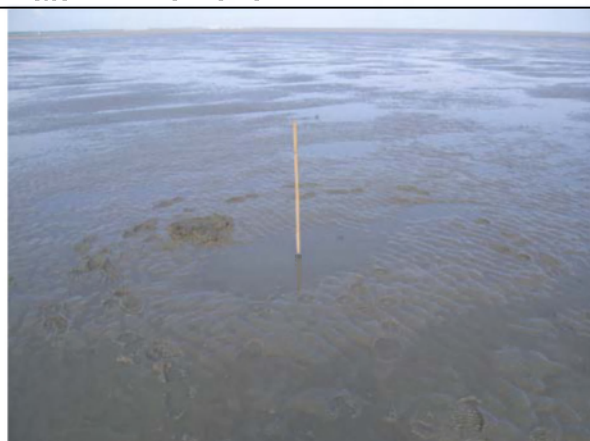
Datum: 17-5-2010

Geomorfologische eenheid: P1a1

Lutum: 2-5

| Wadpieren | Gemiddeld |
| Corophium | Weinig |
| Kokkels | Geen |
| Bodemleven | Gemiddeld |

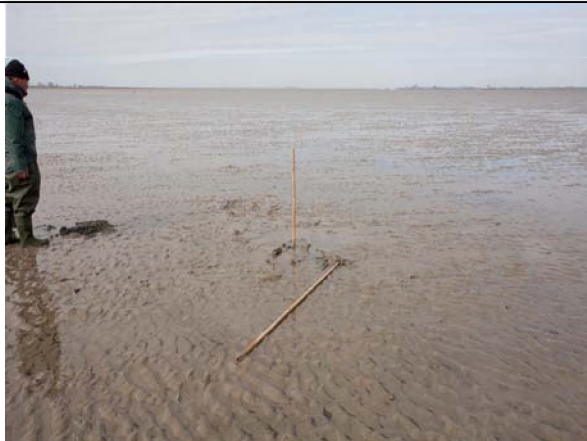
Datum: 5-3-2010

Geomorfologische eenheid: P1a1

Lutum: 5-8

Wadpieren Gemiddeld

Corophium Geen

Kokkels Weinig

Bodemleven Gemiddeld

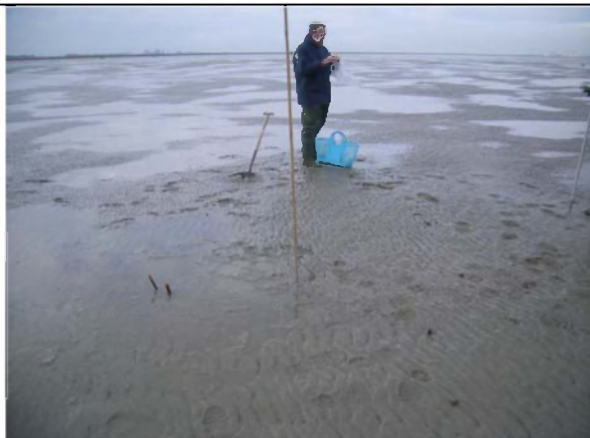
Datum: 14-12-2010

Geomorfologische eenheid: P1a1

Lutum: 2-5

| Wadpieren | Geen |
| Corophium | Weinig |
| Kokkels | Geen |
| Bodemleven | Sporadisch |

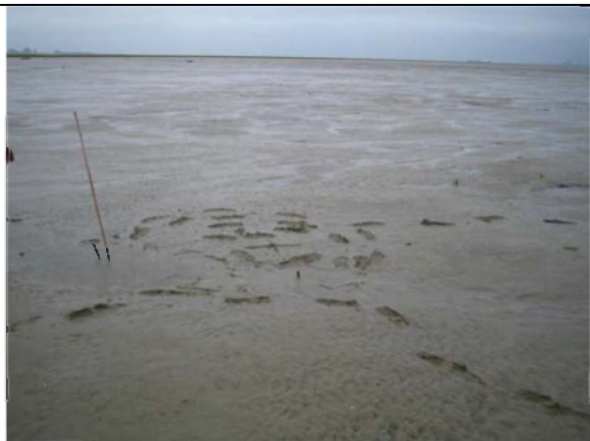
Datum: 14-9-2010

Geomorfologische eenheid: P1a1

Lutum: 5-8

| Wadpieren | Geen |
| Corophium | Weinig |
| Kokkels | Geen |
| Bodemleven | Sporadisch |

Opmerking:
ijkmonster

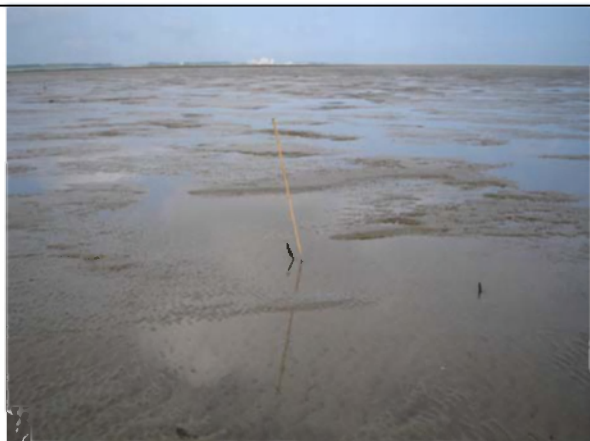
Datum: 17-5-2010

Geomorfologische eenheid: P1a1

Lutum: 2-5

| Wadpieren | Weinig |
| Corophium | Geen |
| Kokkels | Geen |
| Bodemleven | Sporadisch |

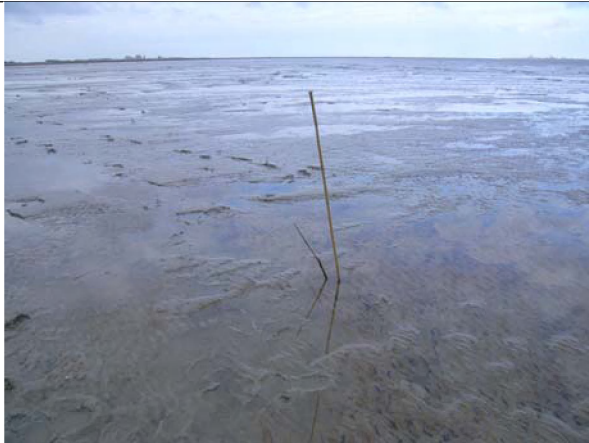
Datum: 5-3-2010

Geomorfologische eenheid: P1a1

Lutum: 5-8

Wadpieren Weinig

Corophium Weinig

Kokkels Geen

Bodemleven Sporadisch

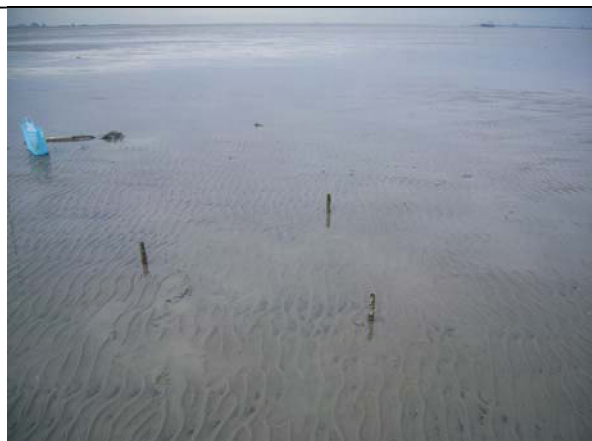
Datum: 14-12-2010

Geomorfologische eenheid: P1a1

Lutum: 2-5

| Wadpieren | Gemiddeld |
| Corophium | Geen |
| Kokkels | Geen |
| Bodemleven | Gemiddeld |

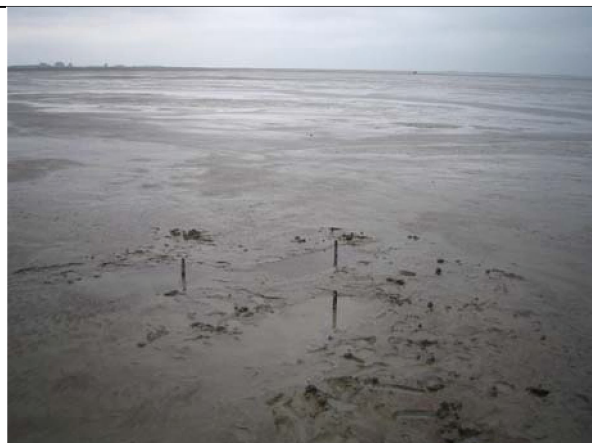
Datum: 14-9-2010

Geomorfologische eenheid: P1a1

Lutum: 2-5

| Wadpieren | Veel |
| Corophium | Geen |
| Kokkels | Geen |
| Bodemleven | Sporadisch |

Opmerking:
ijkmonster

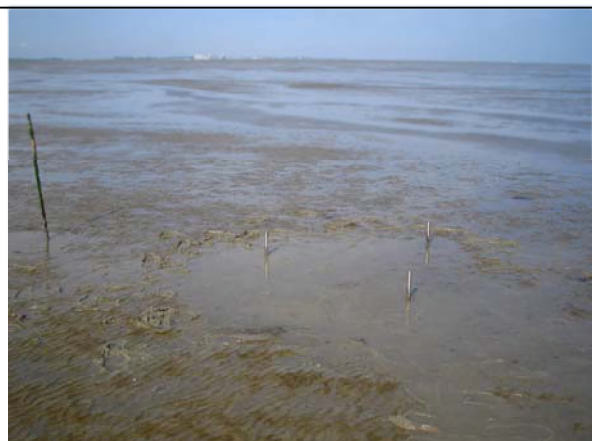
Datum: 17-5-2010

Geomorfologische eenheid: P1a1

Lutum: 5-8

| Wadpieren | Veel |
| Corophium | Geen |
| Kokkels | Geen |
| Bodemleven | Gemiddeld |

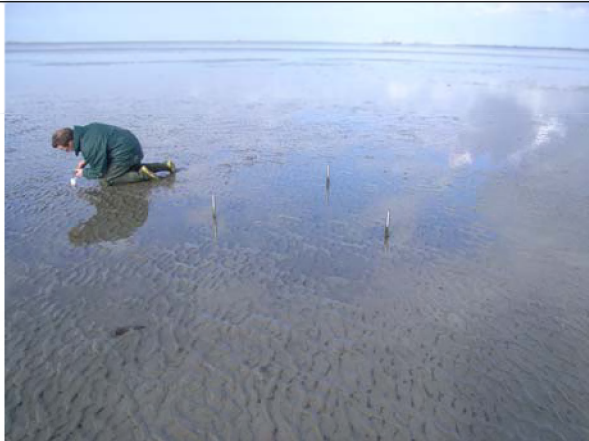
Datum: 5-3-2010

Geomorfologische eenheid: P1a1

Lutum: 2-5

Wadpieren Gemiddeld

Corophium Weinig

Kokkels Weinig

Bodemleven Rijk

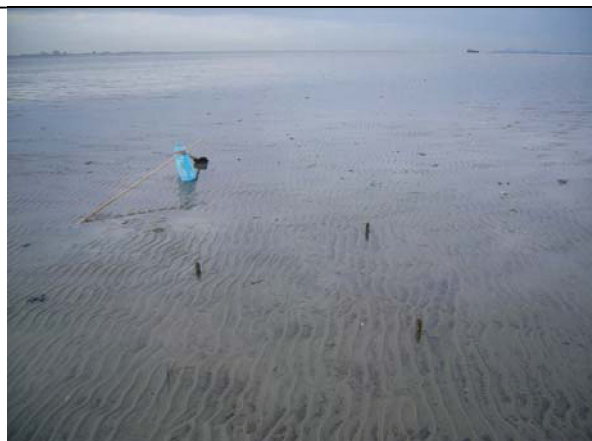
Datum: 14-12-2010

Geomorfologische eenheid: P1a1

Lutum: 2-5

| Wadpieren | Weinig |
| Corophium | Geen |
| Kokkels | Geen |
| Bodemleven | Sporadisch |
