Rijkswaterstaat
Ministerie van Infrastructuur en Milieu

Opvolging Effecten Flexibel Storten

Datarapportage 2010

Rapport 7210A/DR-2011-01

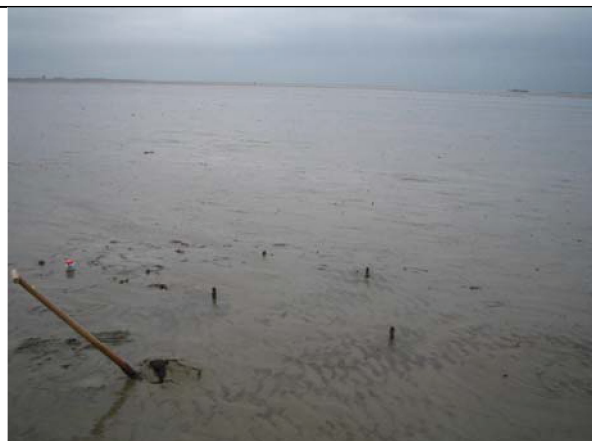
Datum: 14-9-2010

Geomorfologische eenheid: P1a1

Lutum: 0-2

| Wadpieren | Gemiddeld |
| Corophium | Geen |
| Kokkels | Weinig |
| Bodemleven | Sporadisch |

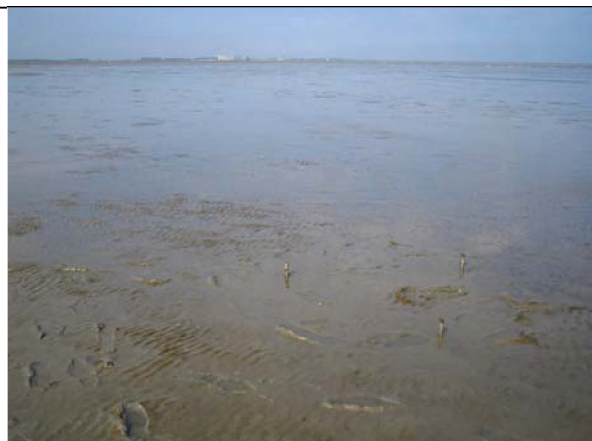
Datum: 17-5-2010

Geomorfologische eenheid: P1a1

Lutum: 2-5

| Wadpieren | Gemiddeld |
| Corophium | Geen |
| Kokkels | Geen |
| Bodemleven | Gemiddeld |

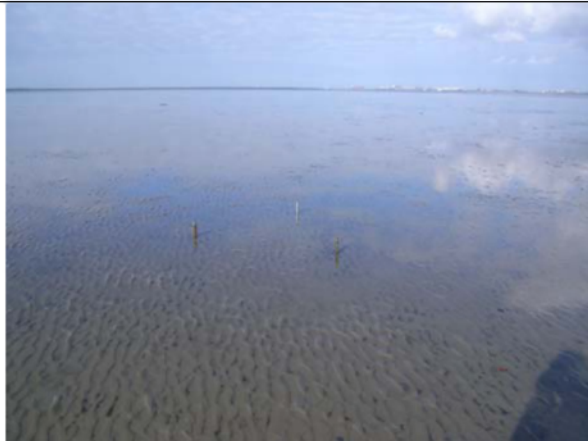
Datum: 5-3-2010

Geomorfologische eenheid: P1a1

Lutum: 0-2

Wadpieren Weinig

Corophium Geen

Kokkels Weinig

Bodemleven Sporadisch

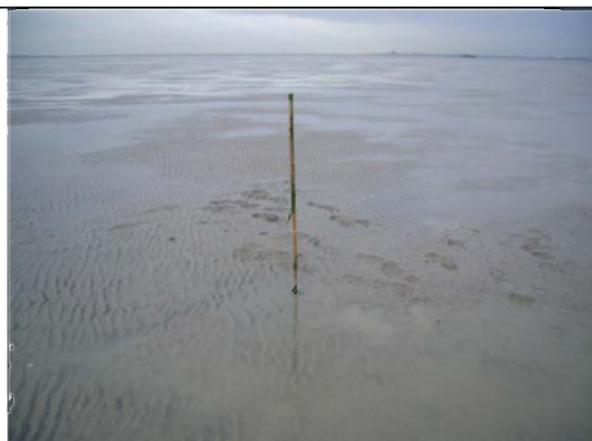
Datum: 14-12-2010

Geomorfologische eenheid: P1a1

| Lutum: | 2-5 |
| Wadpieren | Gemiddeld |
| Corophium | Geen |
| Kokkels | Weinig |
| Bodemleven | Gemiddeld |

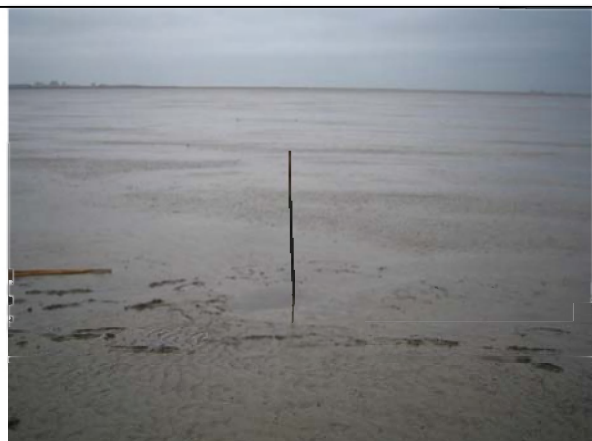
Datum: 14-9-2010

Geomorfologische eenheid: P1a1

| Lutum: | 2-5 |
| Wadpieren | Veel |
| Corophium | Geen |
| Kokkels | Weinig |
| Bodemleven | Gemiddeld |

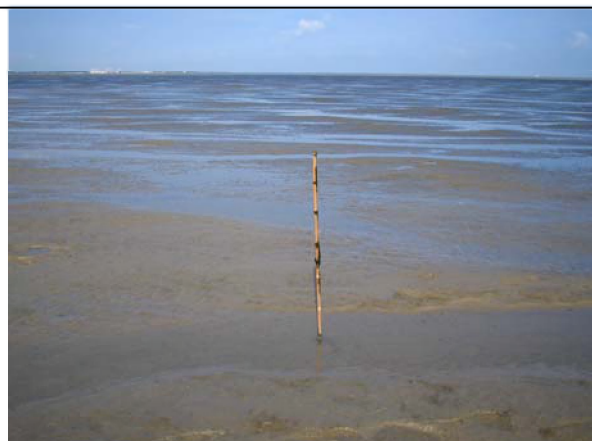
Datum: 17-5-2010

Geomorfologische eenheid: P1a1

| Lutum: | 5-8 |
| Wadpieren | Veel |
| Corophium | Weinig |
| Kokkels | Weinig |
| Bodemleven | Gemiddeld |

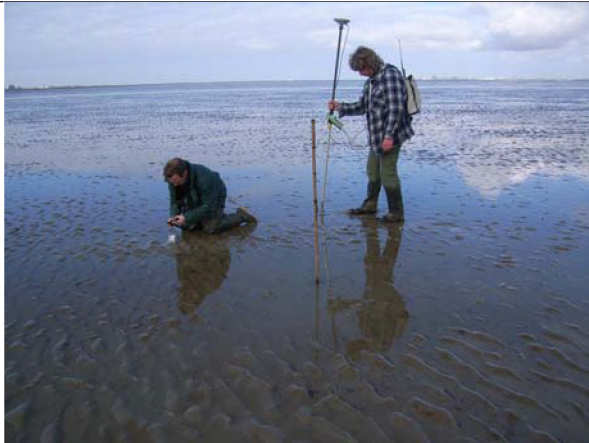
Datum: 5-3-2010

Geomorfologische eenheid: P1a1

Lutum: 2-5

Wadpieren Gemiddeld

Corophium Geen

Kokkels Weinig

Bodemleven Gemiddeld

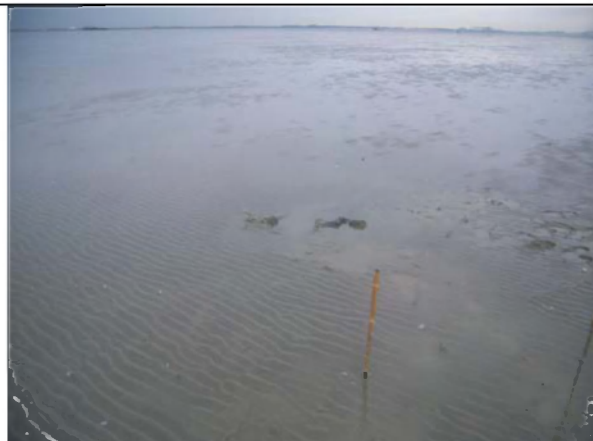
Datum: 14-12-2010

Geomorfologische eenheid: P1a1

| Lutum: | 5-8 |
| Wadpieren | Gemiddeld |
| Corophium | Geen |
| Kokkels | Weinig |
| Bodemleven | Rijk |

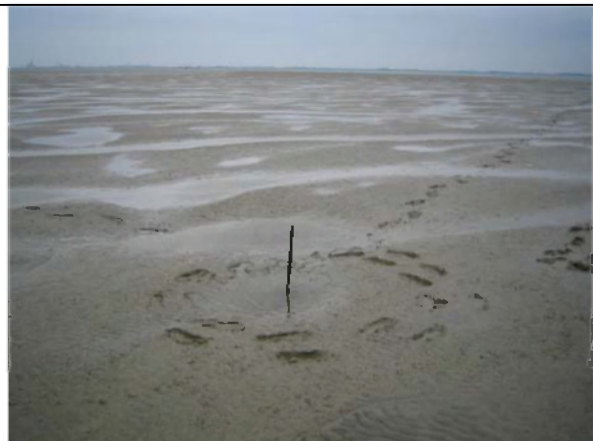
Datum: 14-9-2010

Geomorfologische eenheid: P1a2

| Lutum: | 8-12 |
| Wadpieren | Weinig |
| Corophium | Veel |
| Kokkels | Geen |
| Bodemleven | Rijk |

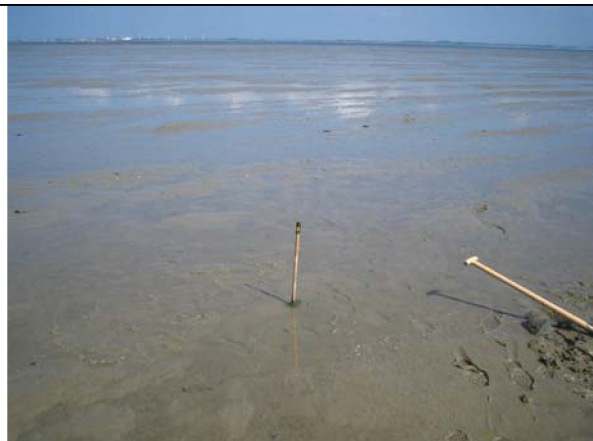
Datum: 17-5-2010

Geomorfologische eenheid: P1a1

| Lutum: | 2-5 |
| Wadpieren | Gemiddeld |
| Corophium | Geen |
| Kokkels | Geen |
| Bodemleven | Rijk |

Opmerking:
veel draadwormen

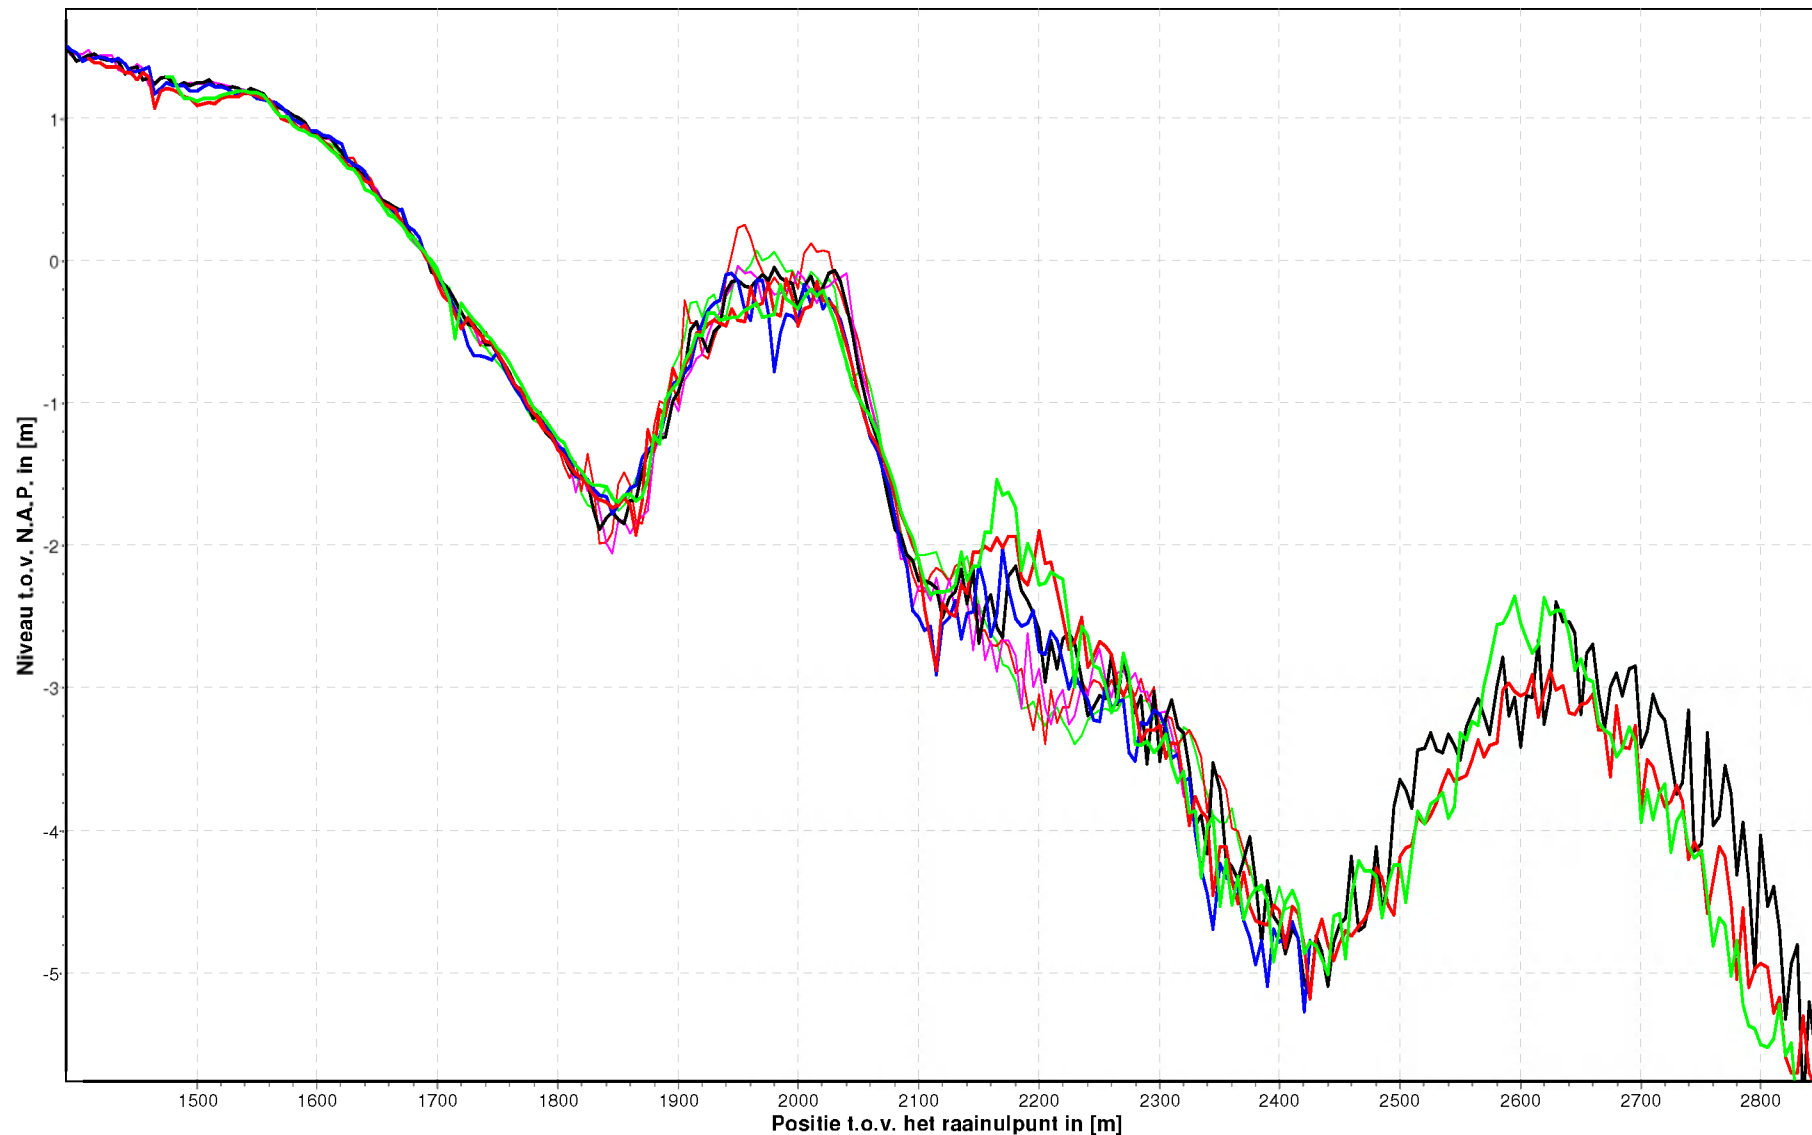
Plaatrandprofielen Hoogelaten Noord
Raai: 0600

04-08-2009 08-10-2009 03-12-2009 05-03-2010 17-05-2010 28-09-2010 06-12-2010

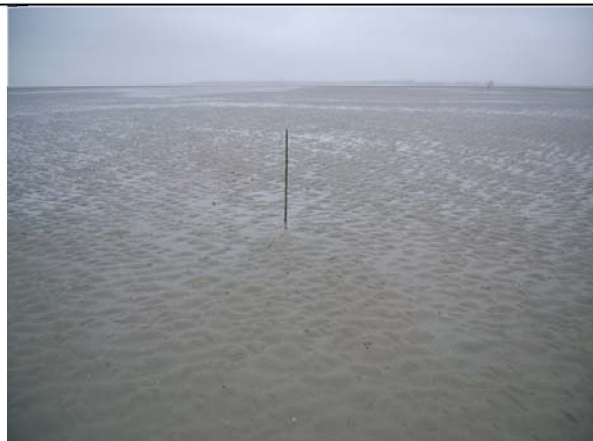
Datum: 10-12-2010

Geomorfologische eenheid: P1a1

| Lutum: | 0-2 |
| Wadpieren | Veel |
| Corophium | Geen |
| Kokkels | Weinig |
| Bodemleven | Gemiddeld |

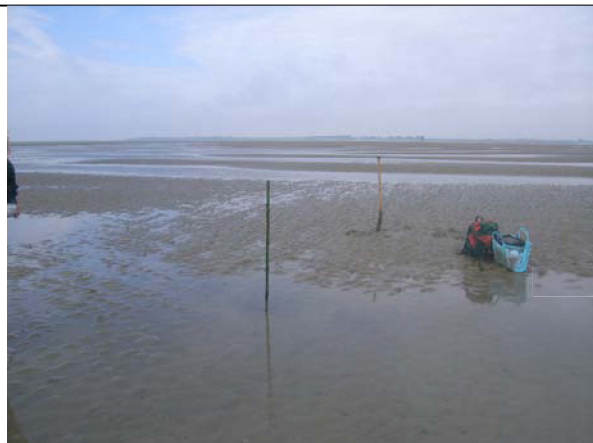
Datum: 9-9-2010

Geomorfologische eenheid: P1b

| Lutum: | 0-2 |
| Wadpieren | Gemiddeld |
| Corophium | Weinig |
| Kokkels | Geen |
| Bodemleven | Gemiddeld |

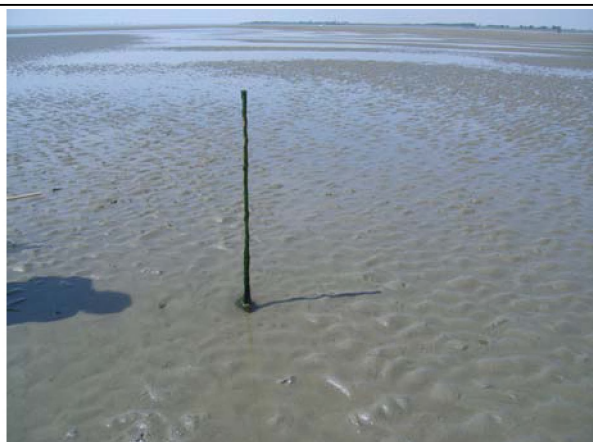
Datum: 20-5-2010

Geomorfologische eenheid: P1a1

| Lutum: | 0-2 |
| Wadpieren | Gemiddeld |
| Corophium | Veel |
| Kokkels | Geen |
| Bodemleven | Rijk |

Opmerking:
nonnetjes

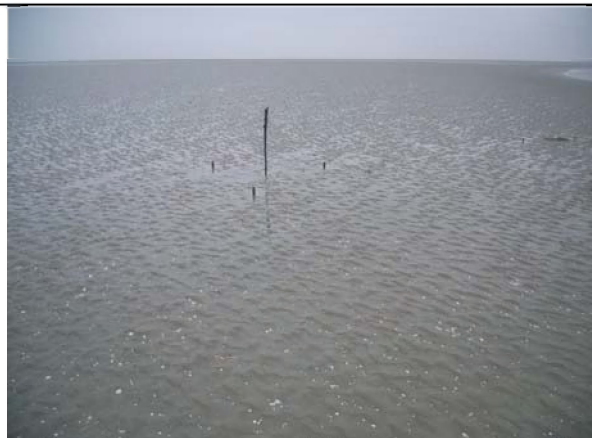
Datum: 10-12-2010

Geomorfologische eenheid: P1a1

| Lutum: | 0-2 |
| Wadpieren | Veel |
| Corophium | Geen |
| Kokkels | Geen |
| Bodemleven | Gemiddeld |

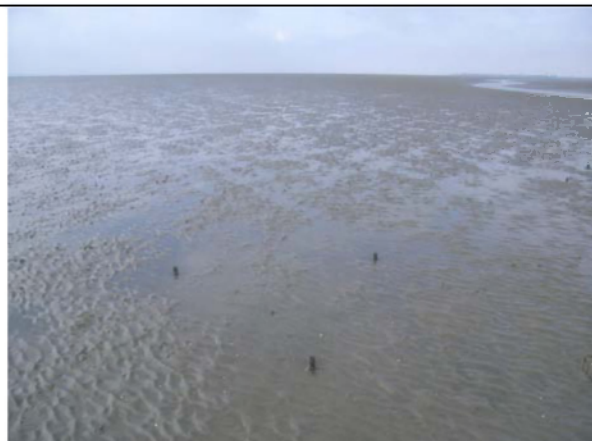
Datum: 9-9-2010

Geomorfologische eenheid: P1a1

| Lutum: | 0-2 |
| Wadpieren | Veel |
| Corophium | Geen |
| Kokkels | Geen |
| Bodemleven | Gemiddeld |

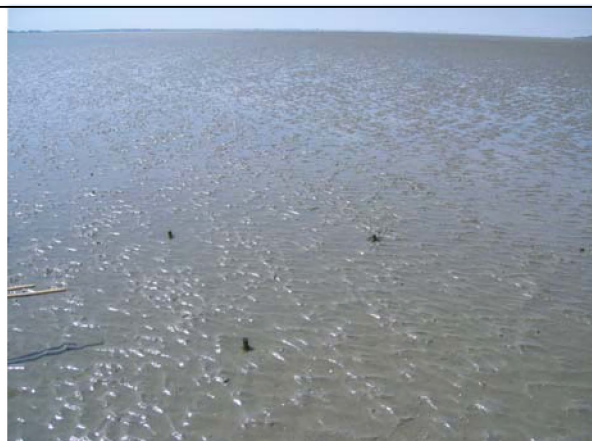
Datum: 20-5-2010

Geomorfologische eenheid: P1a1

| Lutum: | 0-2 |
| Wadpieren | Veel |
| Corophium | Weinig |
| Kokkels | Geen |
| Bodemleven | Gemiddeld |

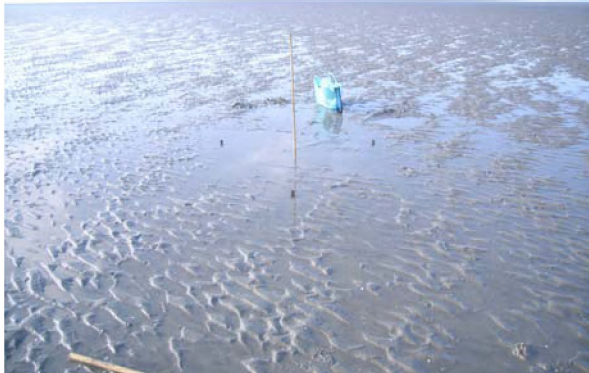
Datum: 2-3-2010

Geomorfologische eenheid: P1a1

Lutum: 0-2

Wadpieren Veel

Corophium Geen

Kokkels Geen

Bodemleven Gemiddeld

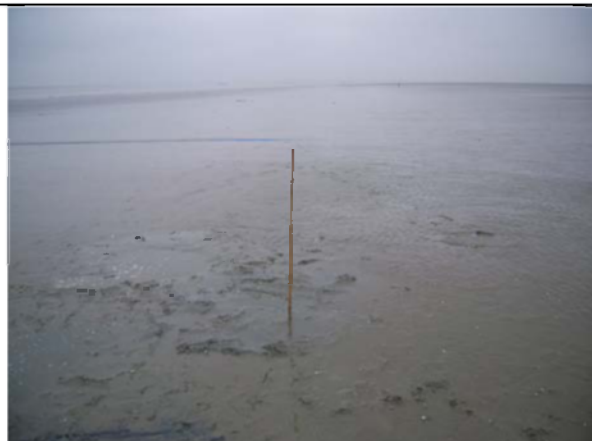
Datum: 10-12-2010

Geomorfologische eenheid: P2c

Lutum: 0-2

| Wadpieren | Geen |
| Corophium | Geen |
| Kokkels | Geen |
| Bodemleven | Geen |

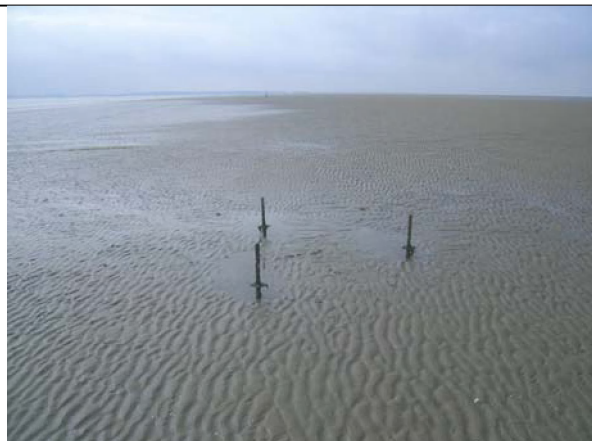
Datum: 9-9-2010

Geomorfologische eenheid: P2c

Lutum: 0-2

| Wadpieren | Weinig |
| Corophium | Geen |
| Kokkels | Geen |
| Bodemleven | Sporadisch |

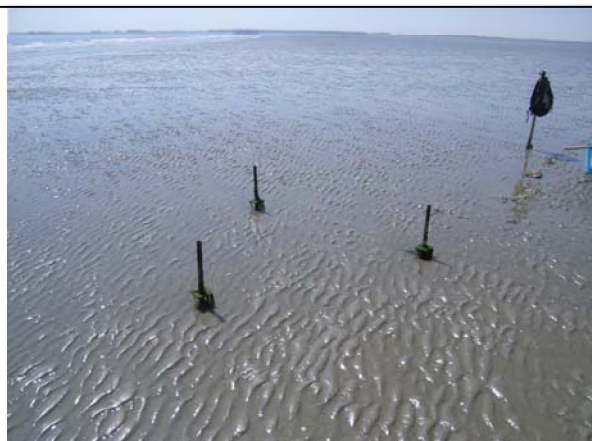
Datum: 20-5-2010

Geomorfologische eenheid: P2c

Lutum: 0-2

| Wadpieren | Geen |
| Corophium | Weinig |
| Kokkels | Geen |
| Bodemleven | Sporadisch |

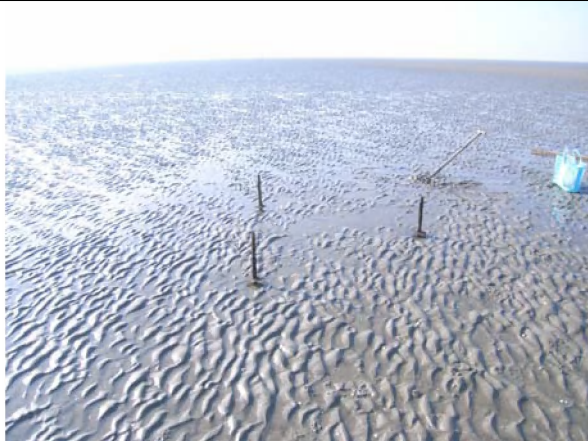
Datum: 2-3-2010

Geomorfologische eenheid: P2c

Lutum: 0-2

Wadpieren Weinig

Corophium Geen

Kokkels Weinig

Bodemleven Sporadisch

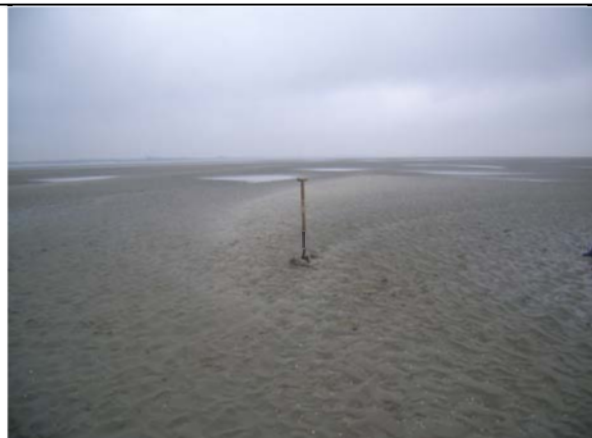
Datum: 10-12-2010

Geomorfologische eenheid: P2b2

Lutum: 0-2

| Wadpieren | Geen |
| Corophium | Geen |
| Kokkels | Geen |
| Bodemleven | Geen |

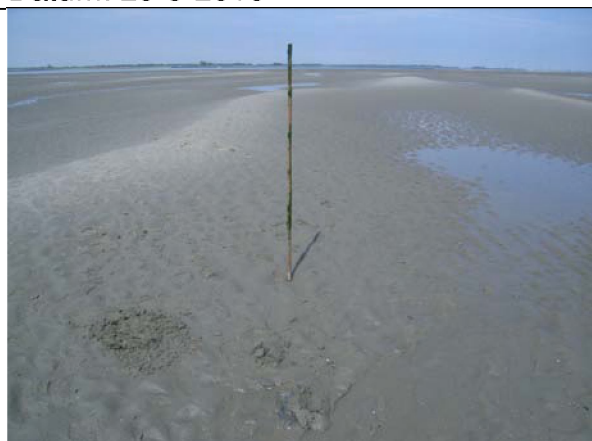
Datum: 20-5-2010

Geomorfologische eenheid: P2b1

Lutum: 0-2

| Wadpieren | Weinig |
| Corophium | Weinig |
| Kokkels | Geen |
| Bodemleven | Sporadisch |

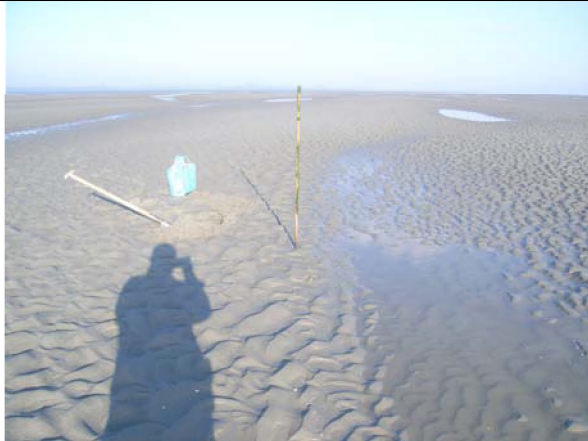
Datum: 2-3-2010

Geomorfologische eenheid: P2b1

Lutum: 0-2

| Wadpieren | Geen |
| Corophium | Geen |
| Kokkels | Geen |
| Bodemleven | Geen |

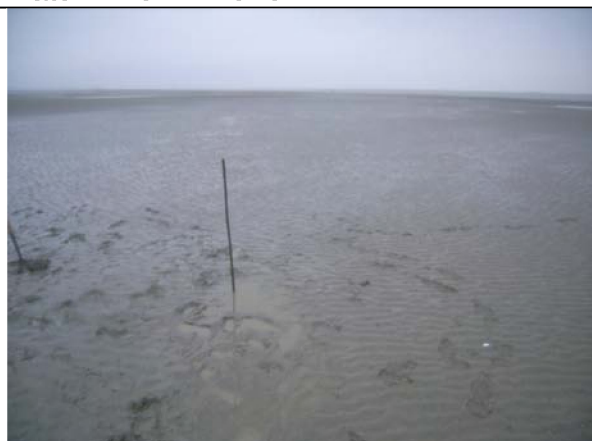
Datum: 10-12-2010

Geomorfologische eenheid: P1a1

Lutum: 2-5

| Wadpieren | Veel |
| Corophium | Geen |
| Kokkels | Veel |
| Bodemleven | Rijk |

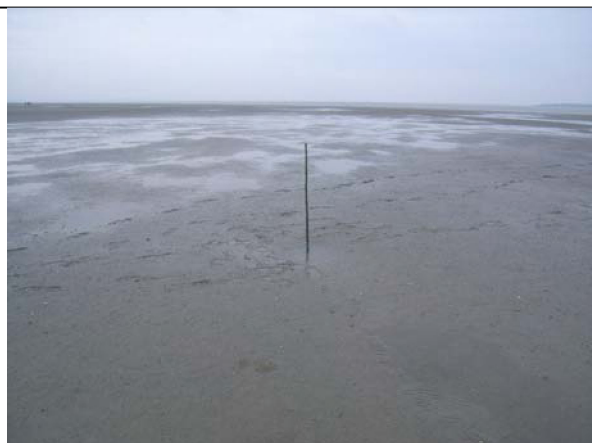
Datum: 9-9-2010

Geomorfologische eenheid: P1a1

Lutum: 2-5

| Wadpieren | Weinig |
| Corophium | Geen |
| Kokkels | Veel |
| Bodemleven | Rijk |

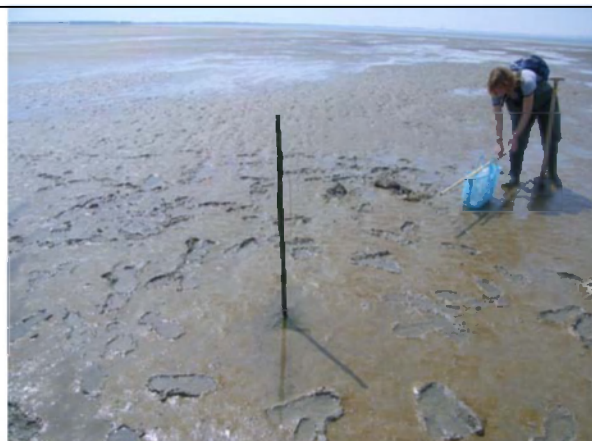
Datum: 20-5-2010

Geomorfologische eenheid: P1a1

Lutum: 5-8

| Wadpieren | Weinig |
| Corophium | Veel |
| Kokkels | Weinig |
| Bodemleven | Gemiddeld |

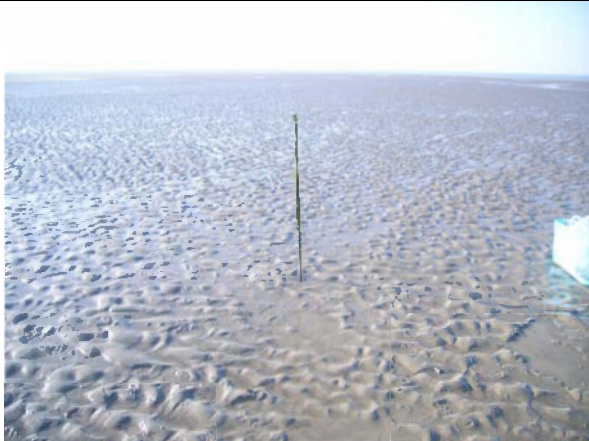
Datum: 2-3-2010

Geomorfologische eenheid: P1a1

Lutum: 2-5

Wadpieren Weinig

Corophium Veel

Kokkels Geen

Bodemleven Gemiddeld

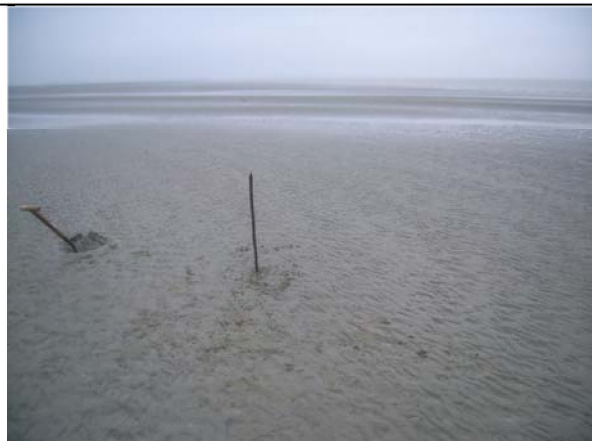
Datum: 10-12-2010

Geomorfologische eenheid: P2a

Lutum: 0-2

| Wadpieren | Weinig |
| Corophium | Geen |
| Kokkels | Weinig |
| Bodemleven | Sporadisch |

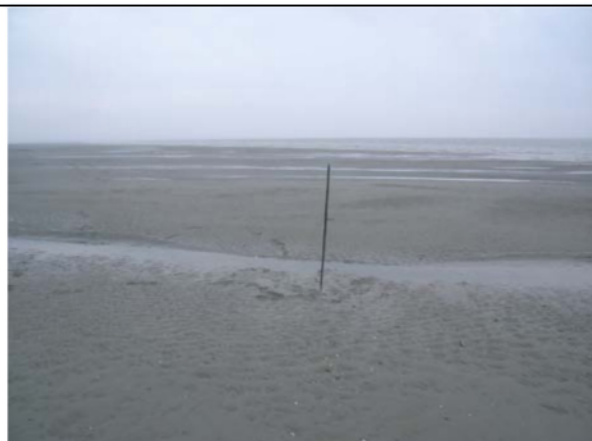
Datum: 9-9-2010

Geomorfologische eenheid: P2a

Lutum: 0-2

| Wadpieren | Weinig |
| Corophium | Geen |
| Kokkels | Weinig |
| Bodemleven | Sporadisch |

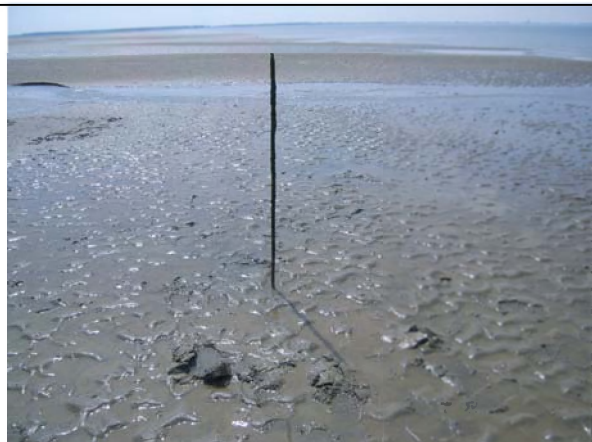
Datum: 20-5-2010

Geomorfologische eenheid: P2a

Lutum: 2-5

| Wadpieren | Gemiddeld |
| Corophium | Geen |
| Kokkels | Geen |
| Bodemleven | Sporadisch |

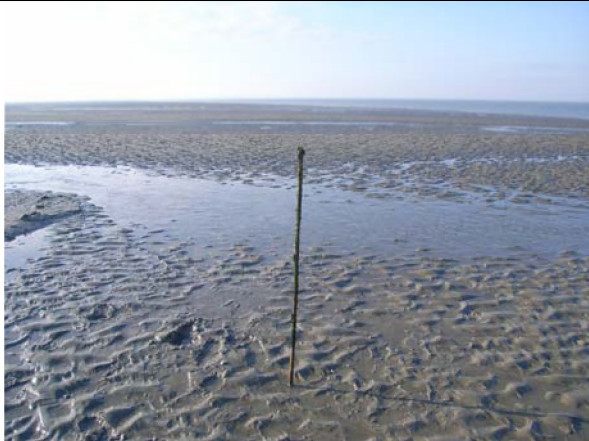
Datum: 2-3-2010

Geomorfologische eenheid: P2a

Lutum: 0-2

Wadpieren Geen

Corophium Geen

Kokkels Geen

Bodemleven Sporadisch

Opmerking:
langs afwateringsstroompje

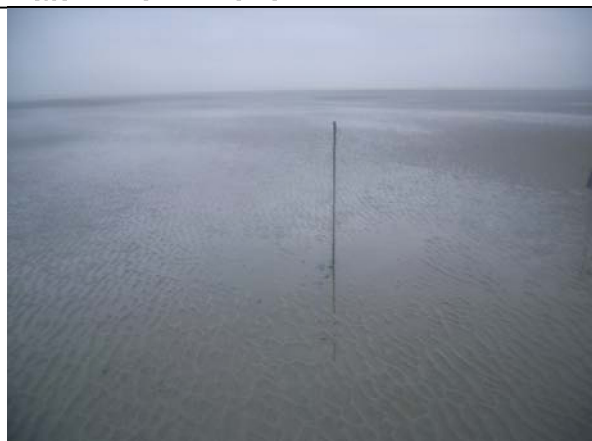
Datum: 10-12-2010

Geomorfologische eenheid: P1a1

Lutum: 0-2

| Wadpieren | Gemiddeld |
| Corophium | Weinig |
| Kokkels | Weinig |
| Bodemleven | Gemiddeld |

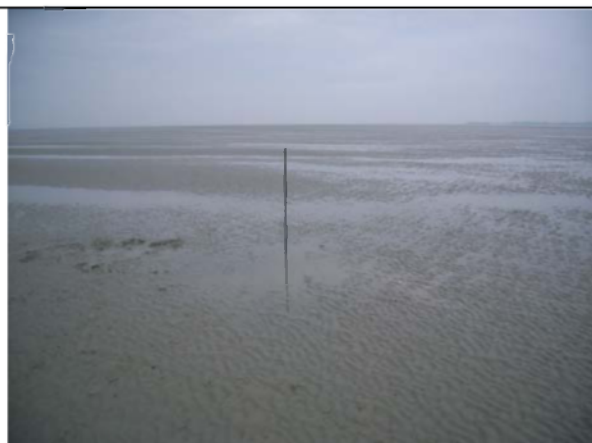
Datum: 9-9-2010

Geomorfologische eenheid: P1a1

Lutum: 0-2

| Wadpieren | Gemiddeld |
| Corophium | Weinig |
| Kokkels | Weinig |
| Bodemleven | Gemiddeld |

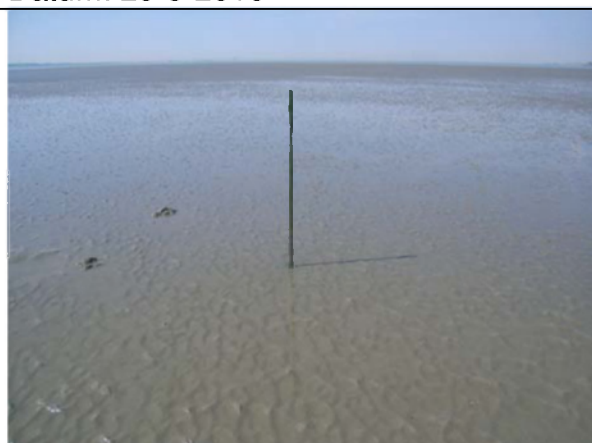
Datum: 20-5-2010

Geomorfologische eenheid: P1a1

Lutum: 0-2

| Wadpieren | Weinig |
| Corophium | Weinig |
| Kokkels | Weinig |
| Bodemleven | Gemiddeld |

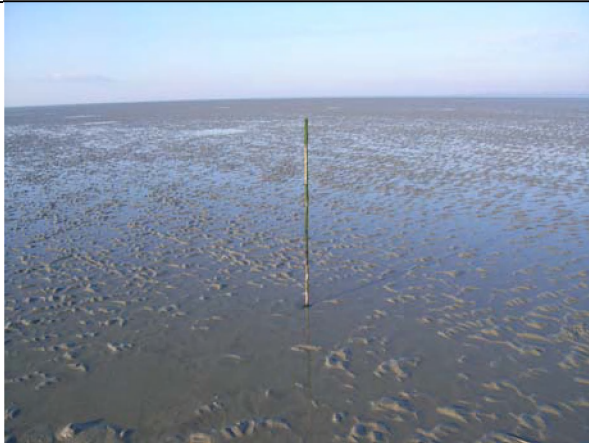
Datum: 2-3-2010

Geomorfologische eenheid: P1a1

Lutum: 0-2

Wadpieren Weinig

Corophium Geen

Kokkels Gemiddeld

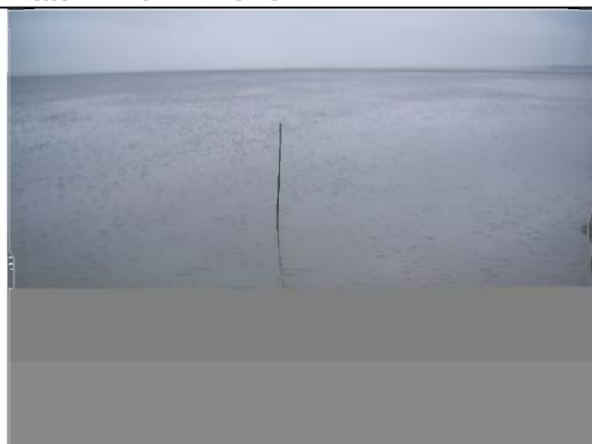
Datum: 10-12-2010

Geomorfologische eenheid: P1a1

Lutum: 0-2

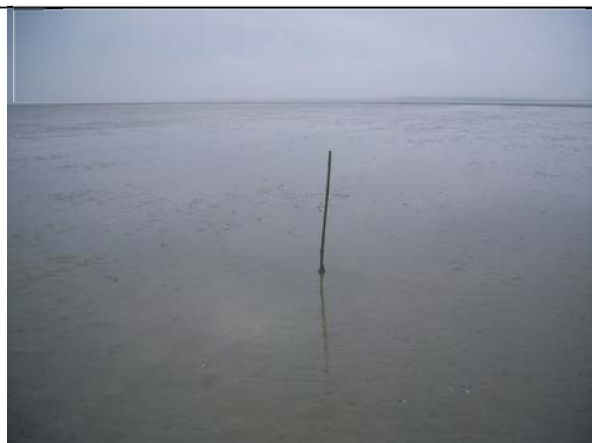
Datum: 9-9-2010

Geomorfologische eenheid: P1a1

Lutum: 0-2

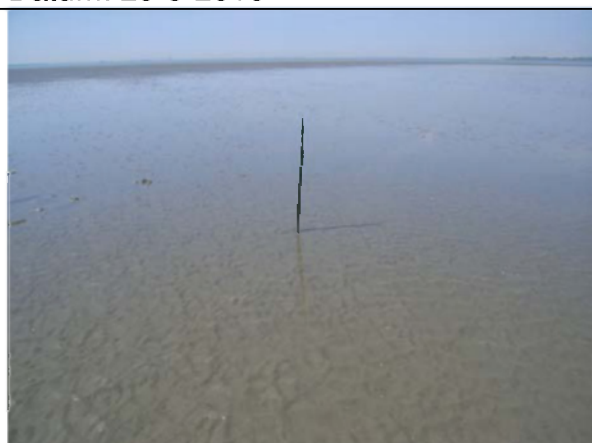
Datum: 20-5-2010

Geomorfologische eenheid: P1a1

Lutum: 0-2

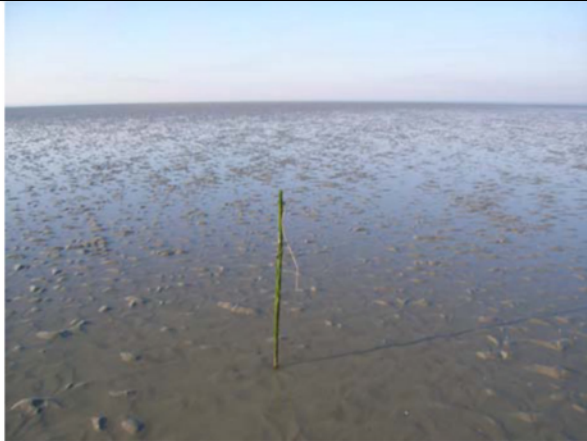
Datum: 2-3-2010

Geomorfologische eenheid: P1a1

Lutum: 0-2

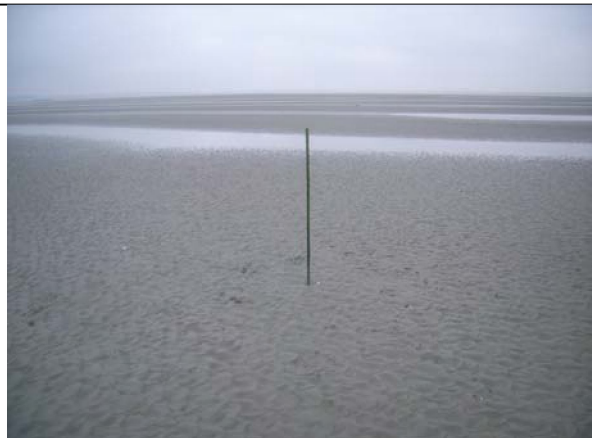
Datum: 10-12-2010

Geomorfologische eenheid: P1b

Lutum: 0-2

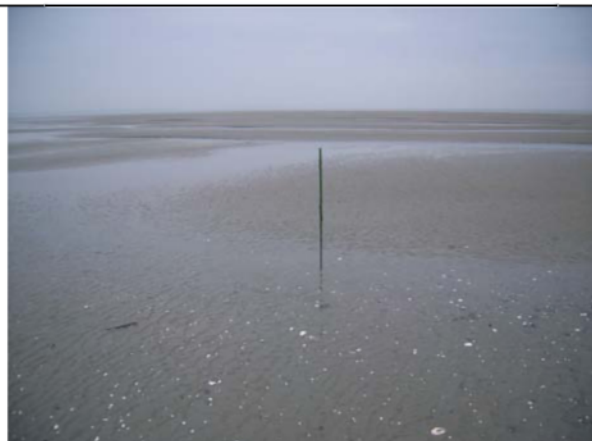
Datum: 9-9-2010

Geomorfologische eenheid: P1b

Lutum: 2-5

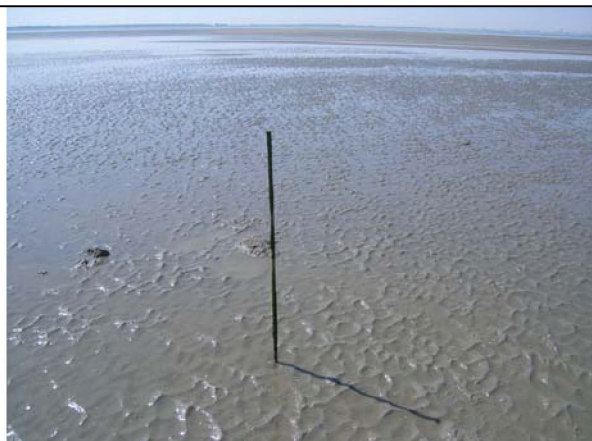
Datum: 20-5-2010

Geomorfologische eenheid: P1a1

Lutum: 0-2

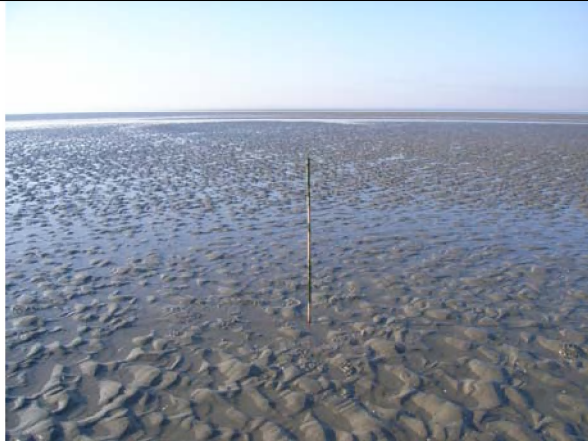
Datum: 2-3-2010

Geomorfologische eenheid: P2a

Lutum: 0-2

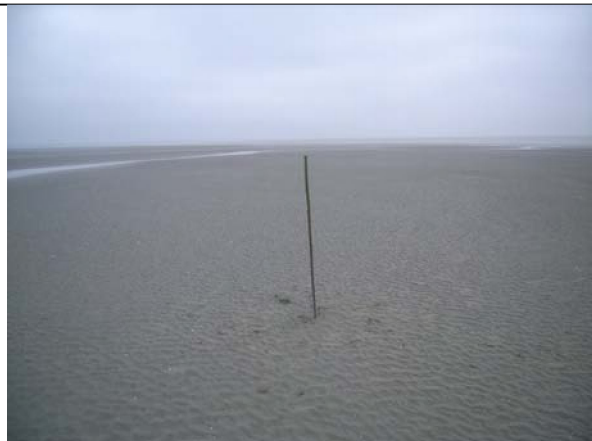
Datum: 10-12-2010

Geomorfologische eenheid: P1a1

| Lutum: | 0-2 |

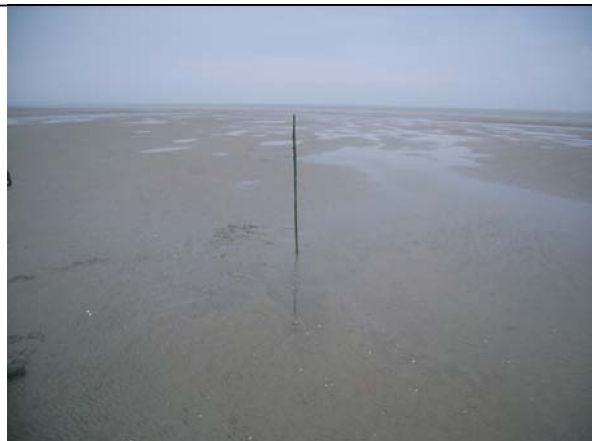
Datum: 9-9-2010

Geomorfologische eenheid: P1a1

| Lutum: | 2-5 |

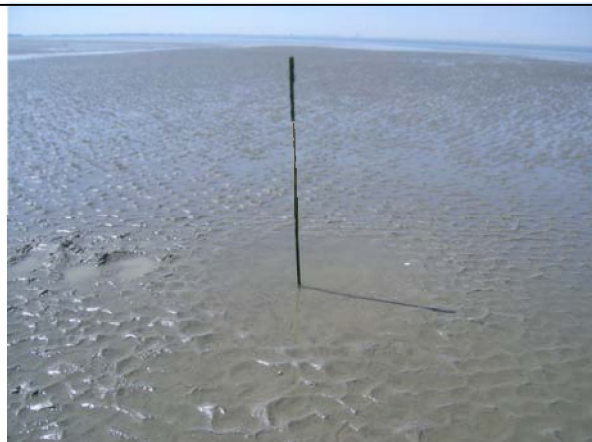
Datum: 20-5-2010

Geomorfologische eenheid: P1a1

| Lutum: | 0-2 |

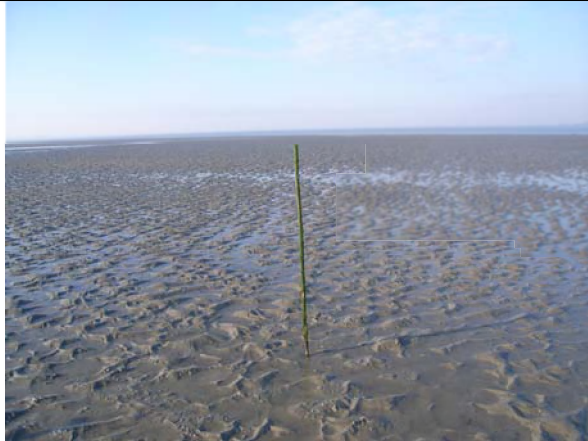
Datum: 2-3-2010

Geomorfologische eenheid: P1b

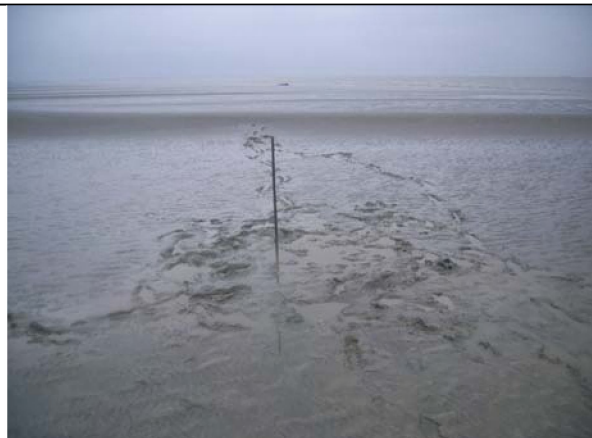
Datum: 10-12-2010

Geomorfologische eenheid: P1b

Lutum: 5-8

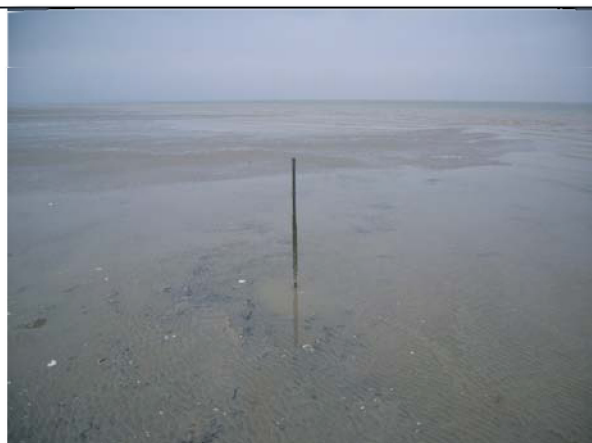
Datum: 9-9-2010

Geomorfologische eenheid: P1a1

Lutum: 2-5

| Wadpieren | Weinig |
| Corophium | Geen |
| Kokkels | Weinig |
| Bodemleven | Gemiddeld |

Opmerking:
laagje slib op zand

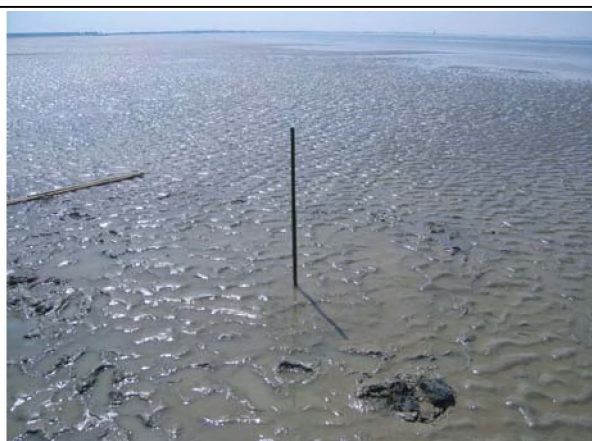
Datum: 20-5-2010

Geomorfologische eenheid: P1a1

Lutum: 2-5

| Wadpieren | Veel |
| Corophium | Geen |
| Kokkels | Geen |
| Bodemleven | Gemiddeld |

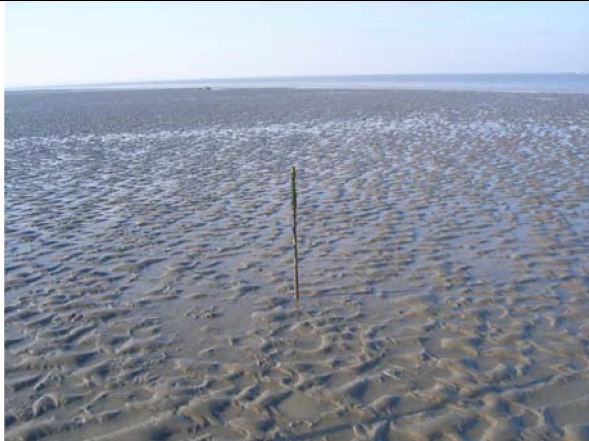
Datum: 2-3-2010

Geomorfologische eenheid: P2a

Lutum: 0-2

Wadpieren Geen

Corophium Geen

Kokkels Geen

Bodemleven Sporadisch

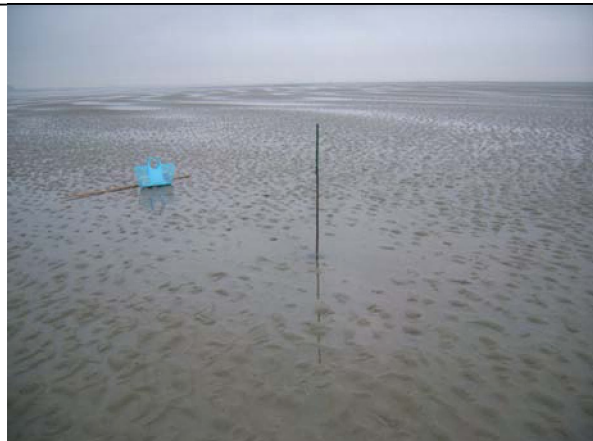
Datum: 10-12-2010

Geomorfologische eenheid: P1a1

| Lutum: | 0-2 |
| Wadpieren | Veel |
| Corophium | Geen |
| Kokkels | Weinig |
| Bodemleven | Gemiddeld |

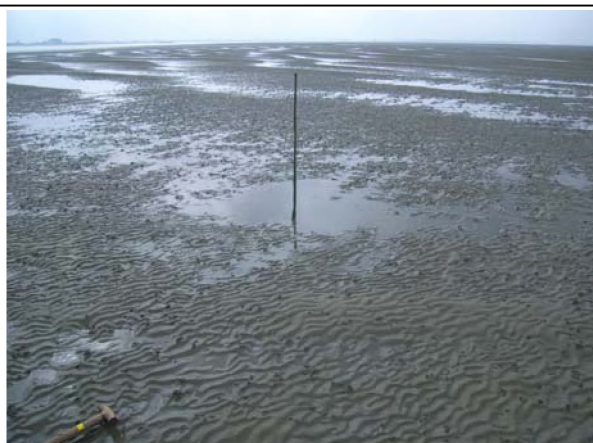
Datum: 9-9-2010

Geomorfologische eenheid: P1a1

| Lutum: | 0-2 |
| Wadpieren | Veel |
| Corophium | Geen |
| Kokkels | Weinig |
| Bodemleven | Gemiddeld |

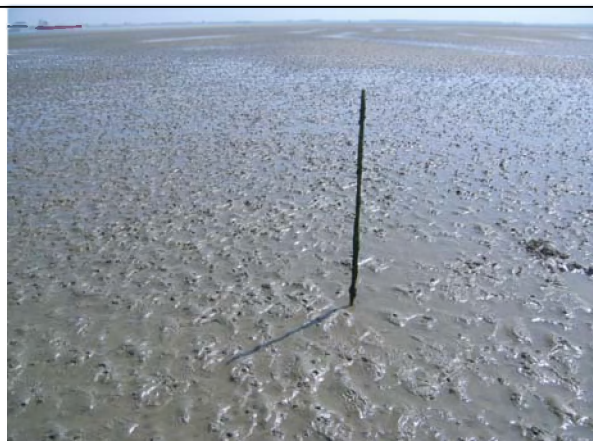
Datum: 20-5-2010

Geomorfologische eenheid: P1a1

| Lutum: | 2-5 |
| Wadpieren | Veel |
| Corophium | Weinig |
| Kokkels | Geen |
| Bodemleven | Rijk |

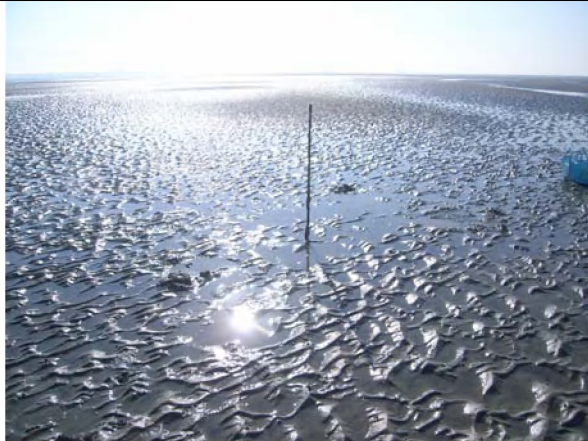
Datum: 2-3-2010

Geomorfologische eenheid: P1b

Lutum: 2-5

Wadpieren Veel

Corophium Weinig

Kokkels Geen

Bodemleven Gemiddeld

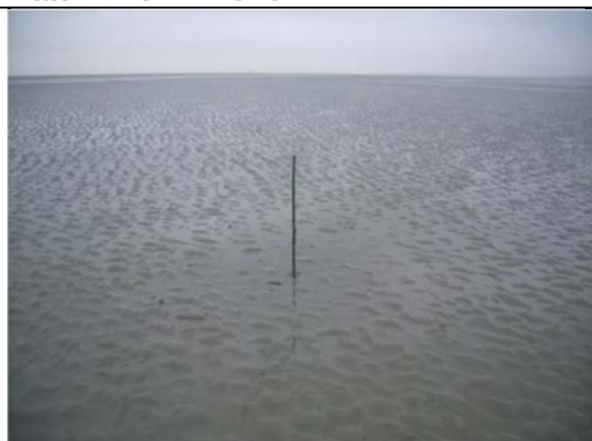
Datum: 10-12-2010

Geomorfologische eenheid: P1a1

Lutum: 0-2

| Wadpieren | Veel |
| Corophium | Geen |
| Kokkels | Veel |
| Bodemleven | Rijk |

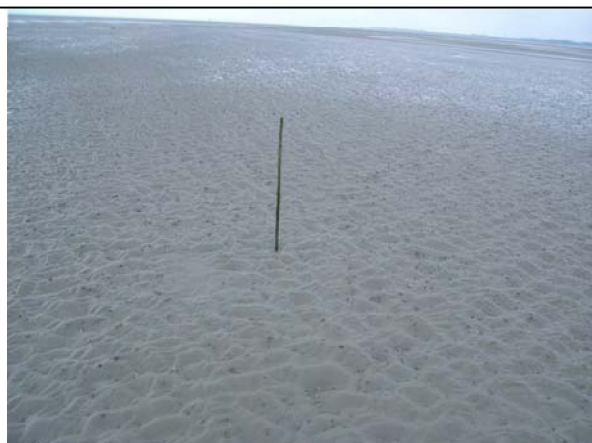
Datum: 9-9-2010

Geomorfologische eenheid: P1a1

Lutum: 0-2

| Wadpieren | Veel |
| Corophium | Weinig |
| Kokkels | Veel |
| Bodemleven | Rijk |

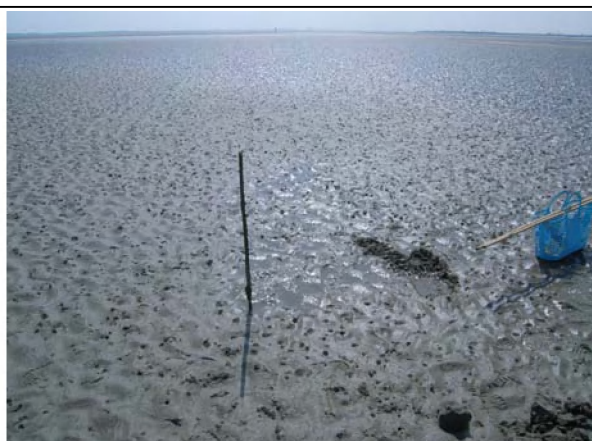
Datum: 20-5-2010

Geomorfologische eenheid: P1a1

Lutum: 0-2

| Wadpieren | Veel |
| Corophium | Weinig |
| Kokkels | Geen |
| Bodemleven | Gemiddeld |

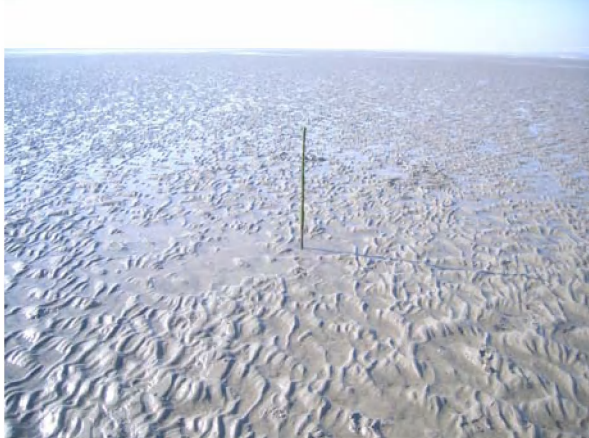
Datum: 2-3-2010

Geomorfologische eenheid: P1a1

Lutum: 0-2

Wadpieren Veel

Corophium Weinig

Kokkels Geen

Bodemleven Sporadisch

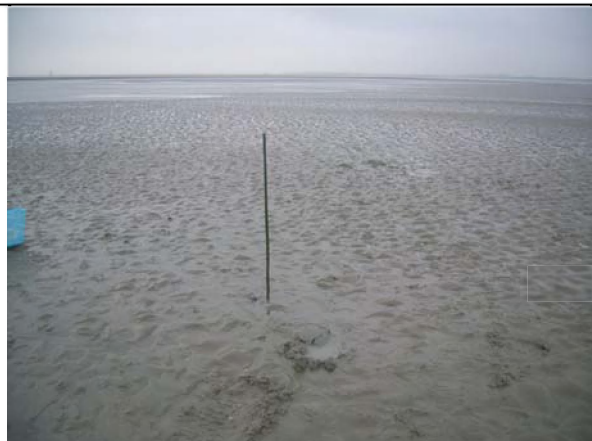
Datum: 10-12-2010

Geomorfologische eenheid: P1b

Lutum: 0-2

| Wadpieren | Weinig |
| Corophium | Weinig |
| Kokkels | Gemiddeld |
| Bodemleven | Sporadisch |

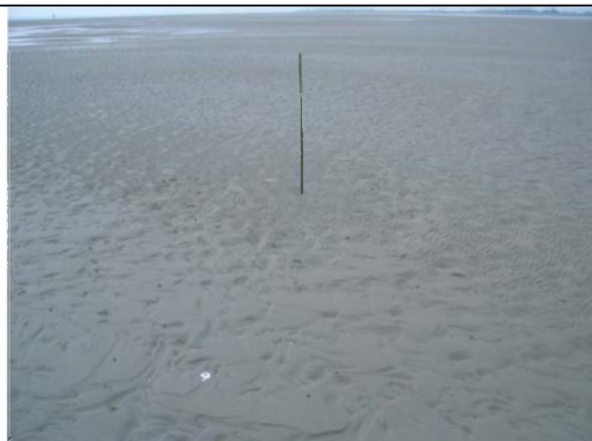
Datum: 9-9-2010

Geomorfologische eenheid: P2c

Lutum: 0-2

| Wadpieren | Geen |
| Corophium | Weinig |
| Kokkels | Gemiddeld |
| Bodemleven | Gemiddeld |

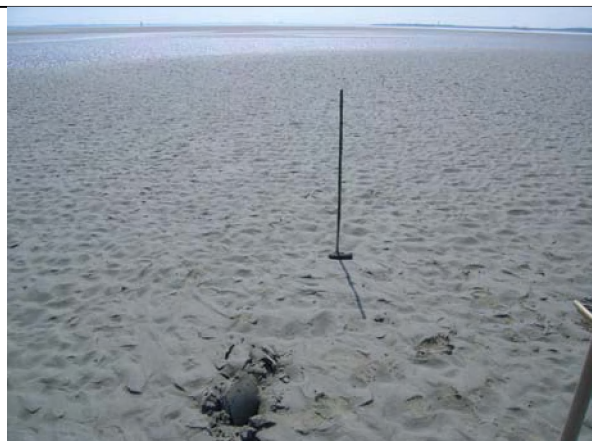
Datum: 20-5-2010

Geomorfologische eenheid: P2c

Lutum: 0-2

| Wadpieren | Weinig |
| Corophium | Weinig |
| Kokkels | Geen |
| Bodemleven | Sporadisch |

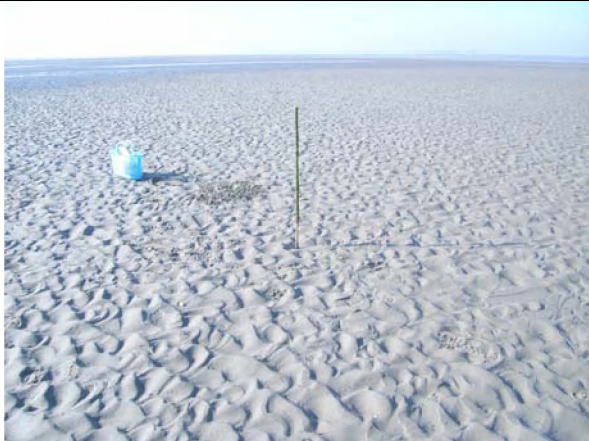
Datum: 2-3-2010

Geomorfologische eenheid: P2c

Lutum: 0-2

| Wadpieren | Geen |
| Corophium | Geen |
| Kokkels | Geen |
| Bodemleven | Geen |

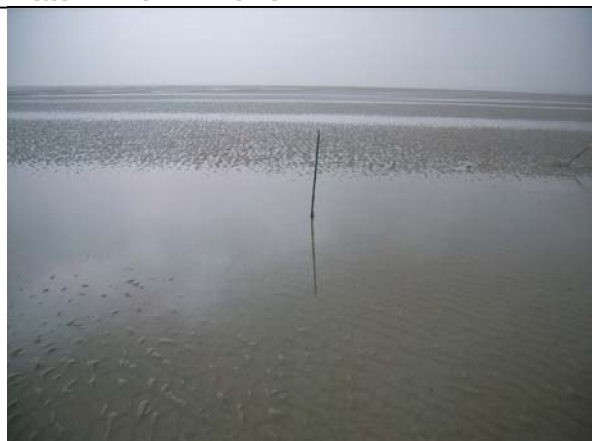
Datum: 10-12-2010

Geomorfologische eenheid: P1b

| Lutum: | 0-2 |
| Wadpieren | Veel |
| Corophium | Geen |
| Kokkels | Weinig |
| Bodemleven | Gemiddeld |

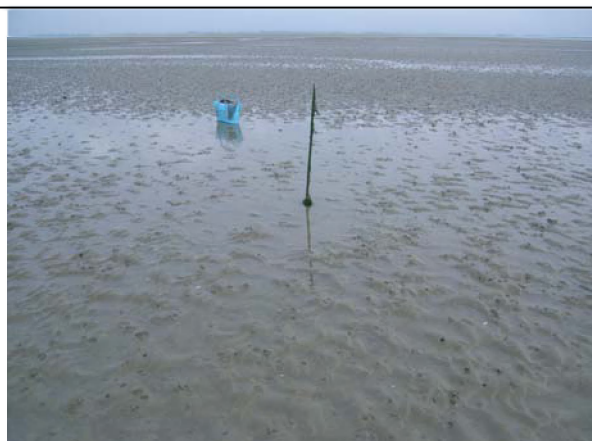
Datum: 9-9-2010

Geomorfologische eenheid: P1a1

| Lutum: | 0-2 |
| Wadpieren | Veel |
| Corophium | Geen |
| Kokkels | Weinig |
| Bodemleven | Rijk |

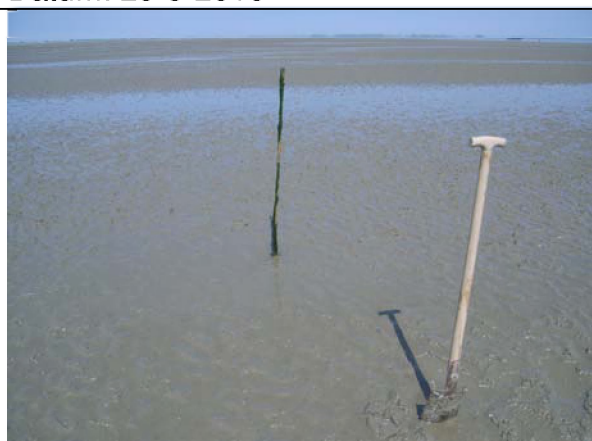
Datum: 20-5-2010

Geomorfologische eenheid: P1a1

| Lutum: | 0-2 |
| Wadpieren | Veel |
| Corophium | Weinig |
| Kokkels | Geen |
| Bodemleven | Rijk |

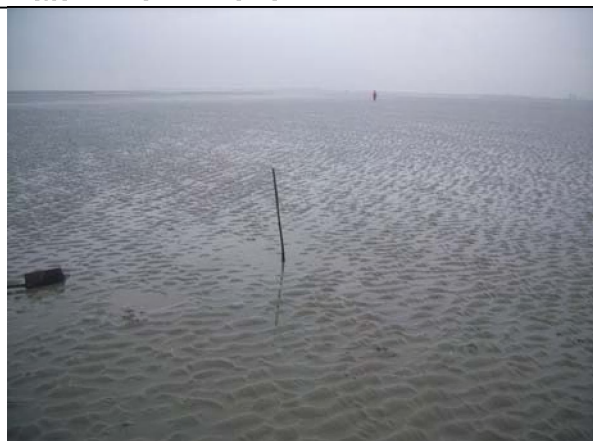
Datum: 10-12-2010

Geomorfologische eenheid: P1a1

Lutum: 0-2

| Wadpieren | Weinig |
| Corophium | Weinig |
| Kokkels | Weinig |
| Bodemleven | Sporadisch |

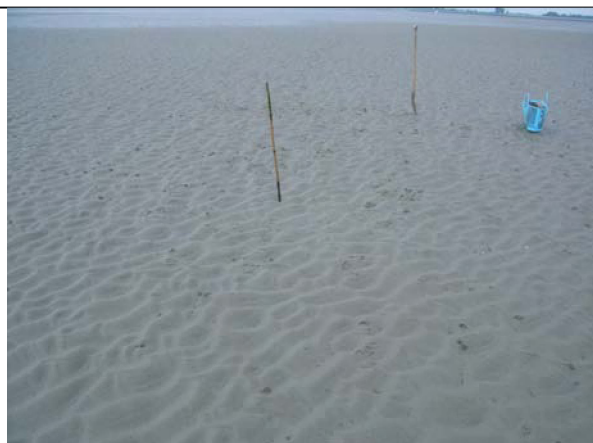
Datum: 9-9-2010

Geomorfologische eenheid: P1a1

Lutum: 0-2

| Wadpieren | Gemiddeld |
| Corophium | Geen |
| Kokkels | Geen |
| Bodemleven | Sporadisch |

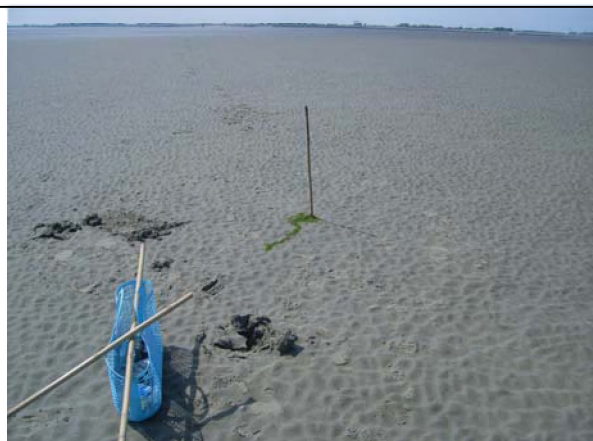
Datum: 20-5-2010

Geomorfologische eenheid: P1a1

Lutum: 0-2

| Wadpieren | Weinig |
| Corophium | Weinig |
| Kokkels | Geen |
| Bodemleven | Gemiddeld |
