Rijkswaterstaat
Ministerie van Infrastructuur en Milieu

Opvolging Effecten Flexibel Storten

Datarapportage 2010

Rapport 7210A/DR-2011-01

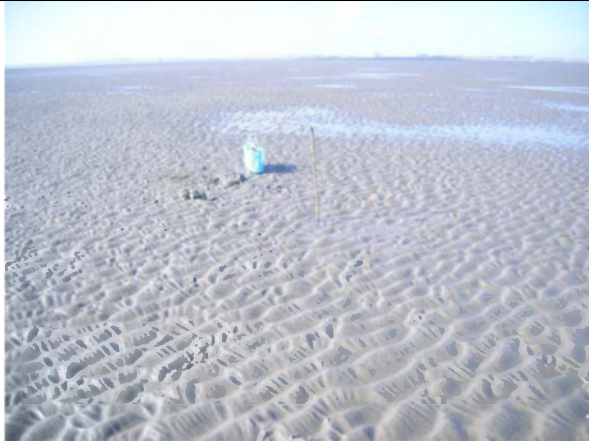
Datum: 2-3-2010

Geomorfologische eenheid: P1a1

Lutum: 0-2

Wadpieren Weinig

Corophium Weinig

Kokkels Geen

Bodemleven Gemiddeld

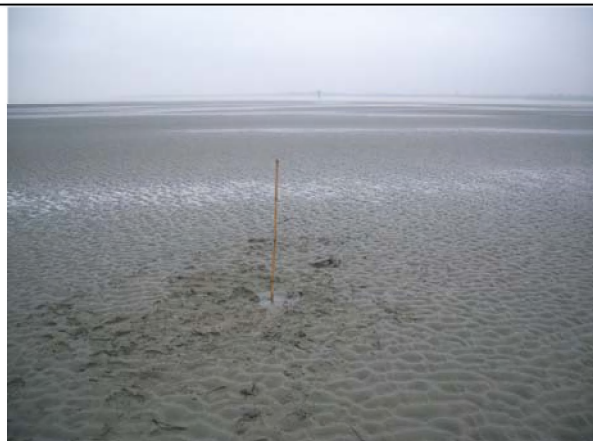
Datum: 10-12-2010

Geomorfologische eenheid: P2a

Lutum: 0-2

| Wadpieren | Geen |
| Corophium | Geen |
| Kokkels | Geen |
| Bodemleven | Geen |

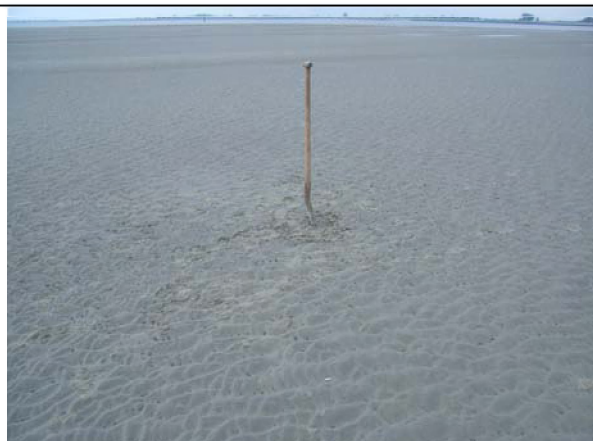
Datum: 9-9-2010

Geomorfologische eenheid: P2a

Lutum: 0-2

| Wadpieren | Geen |
| Corophium | Geen |
| Kokkels | Geen |
| Bodemleven | Geen |

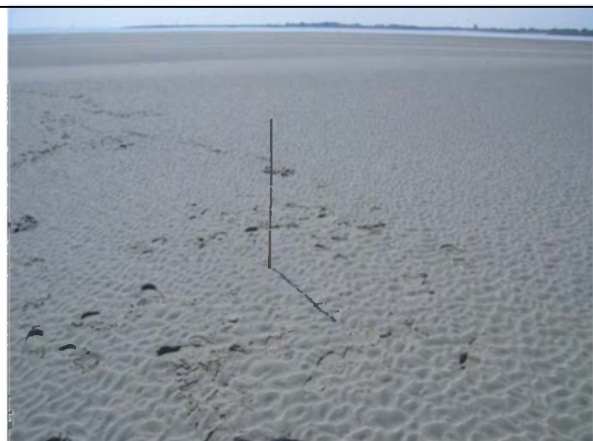
Datum: 20-5-2010

Geomorfologische eenheid: P2a

Lutum: 0-2

| Wadpieren | Geen |
| Corophium | Geen |
| Kokkels | Geen |
| Bodemleven | Geen |

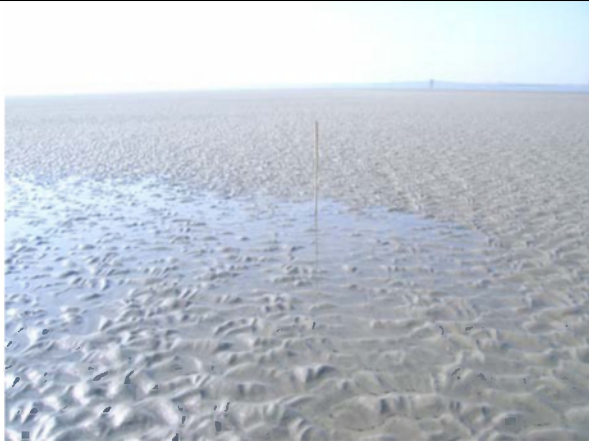
Datum: 2-3-2010

Geomorfologische eenheid: P2a

Lutum: 0-2

| Wadpieren | Geen |
| Corophium | Geen |
| Kokkels | Geen |
| Bodemleven | Geen |

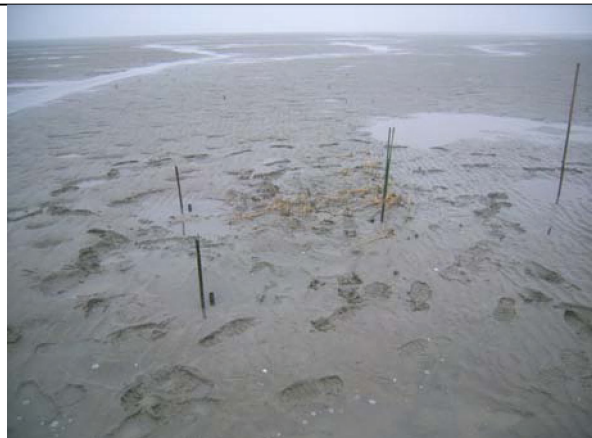
Datum: 7-12-2010

Geomorfologische eenheid: P1a1

Lutum: 2-5

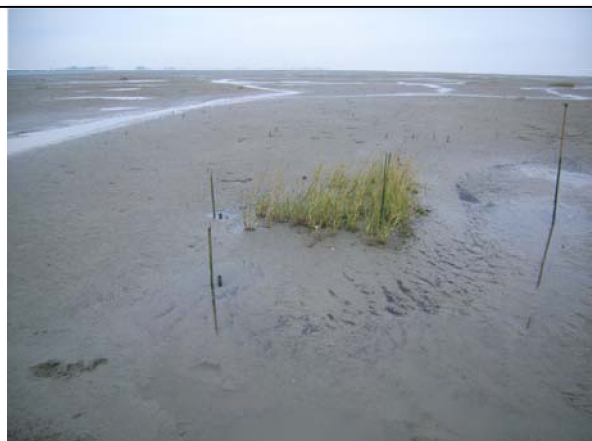
Datum: 10-9-2010

Geomorfologische eenheid: P1a1

Lutum: 5-8

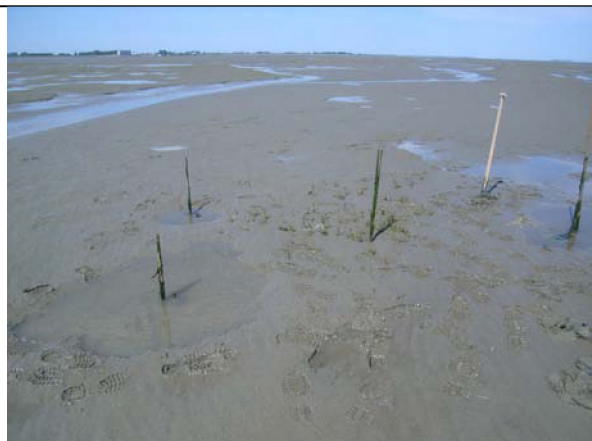
Datum: 19-5-2010

Geomorfologische eenheid: P1a1

Lutum: 5-8

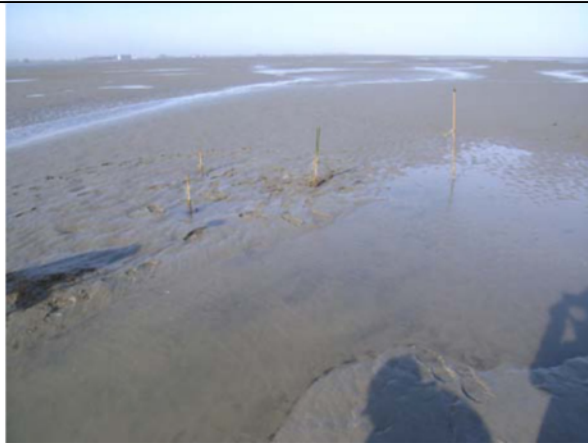
Datum: 3-3-2010

Geomorfologische eenheid: P1a1

Lutum: 5-8

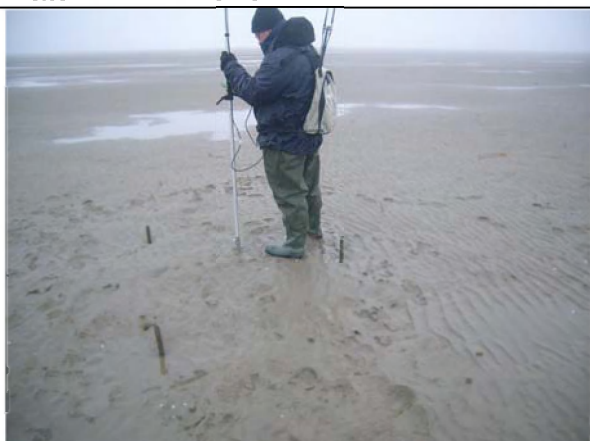
Datum: 7-12-2010

Geomorfologische eenheid: S2b

Lutum: 2-5

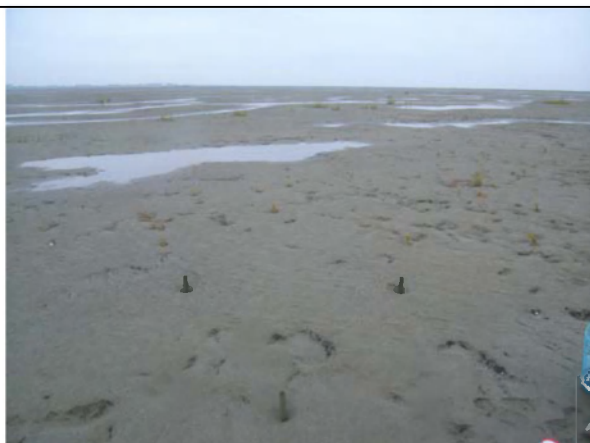
Datum: 10-9-2010

Geomorfologische eenheid: S2b

Lutum: 2-5

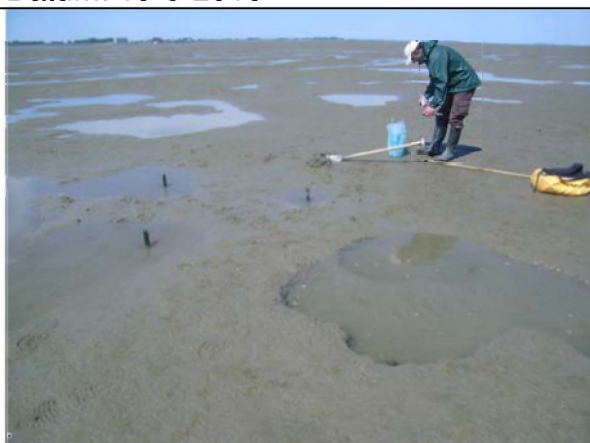
Datum: 19-5-2010

Geomorfologische eenheid: S2b

Lutum: 2-5

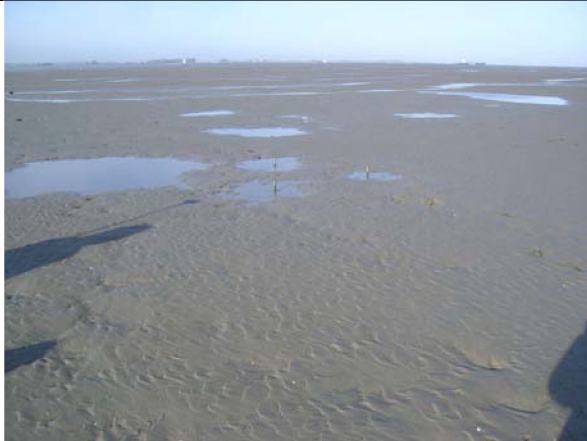
Datum: 3-3-2010

Geomorfologische eenheid: S2b

Lutum: 2-5

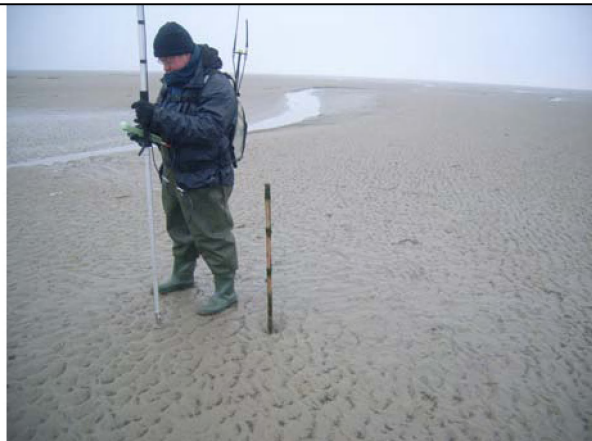
Datum: 7-12-2010

Geomorfologische eenheid: P1a1

Lutum: 2-5

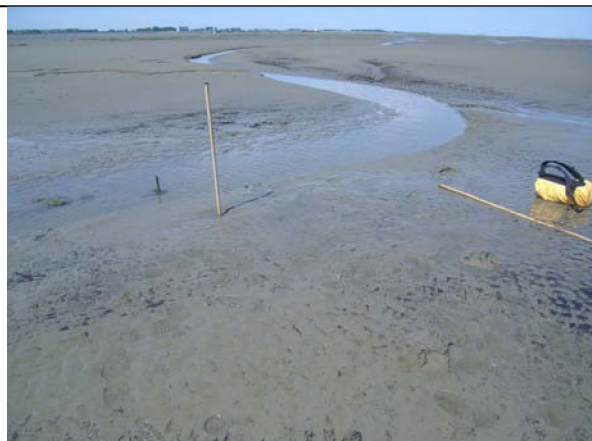
Datum: 19-5-2010

Geomorfologische eenheid: P1a1

Lutum: 0-2

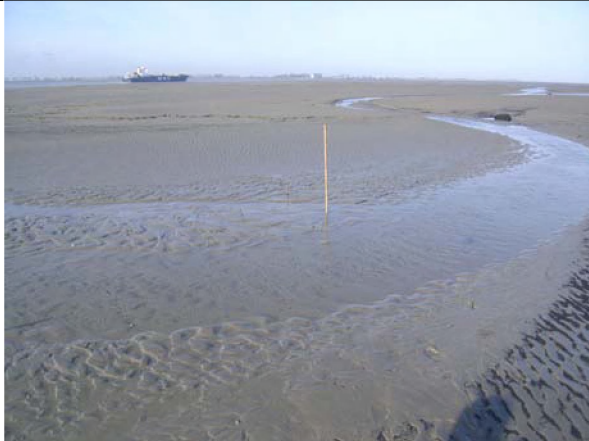
Datum: 3-3-2010

Geomorfologische eenheid: P1a1

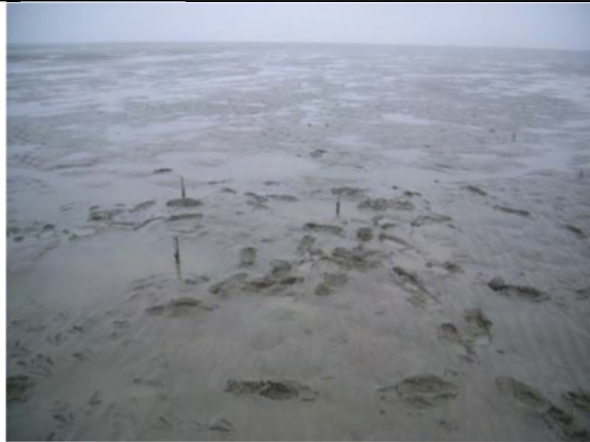
Datum: 7-12-2010

Geomorfologische eenheid: P1a1

Lutum: 5-8

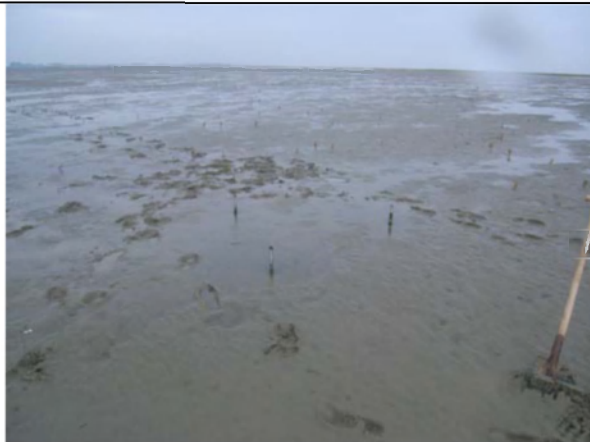
Datum: 10-9-2010

Geomorfologische eenheid: P1a1

Lutum: 5-8

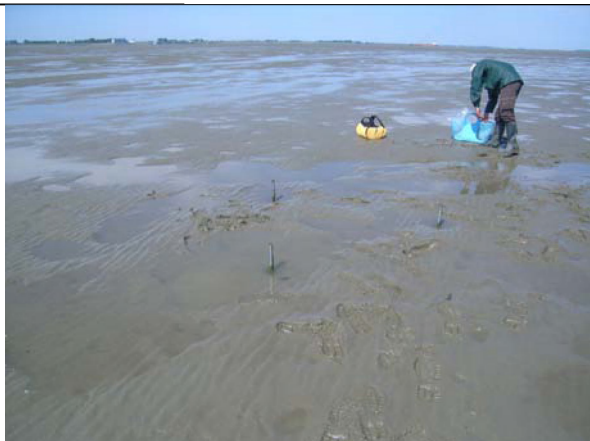
Datum: 19-5-2010

Geomorfologische eenheid: P1a1

Lutum: 5-8

| Wadpieren | Geen |
| Corophium | Veel |
| Kokkels | Geen |
| Bodemleven | Rijk |

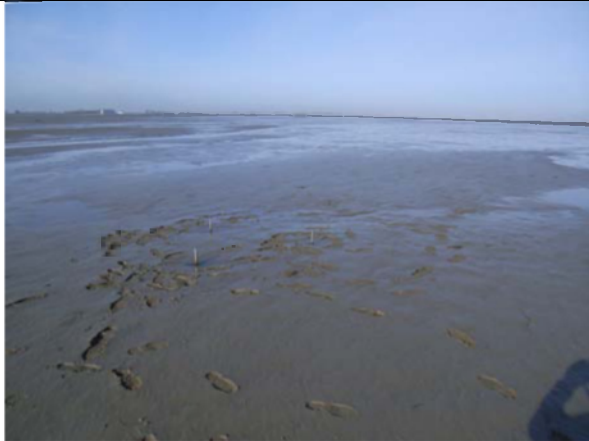
Datum: 3-3-2010

Geomorfologische eenheid: P1a1

Lutum: 5-8

Wadpieren Geen

Corophium Veel

Kokkels Geen

Bodemleven Gemiddeld

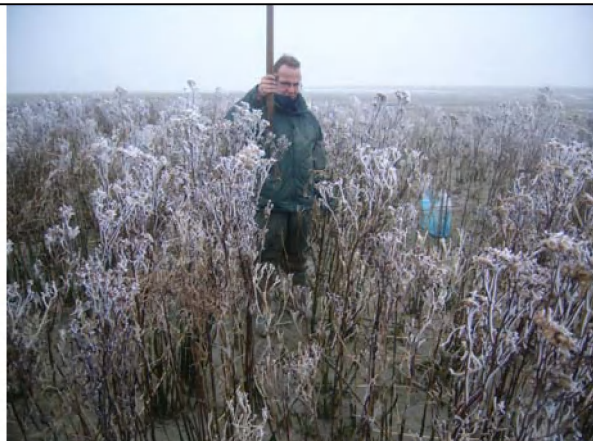
Datum: 7-12-2010

Geomorfologische eenheid: S1a

Lutum: 5-8

| Wadpieren | Geen |
| Corophium | Weinig |
| Kokkels | Geen |
| Bodemleven | Sporadisch |

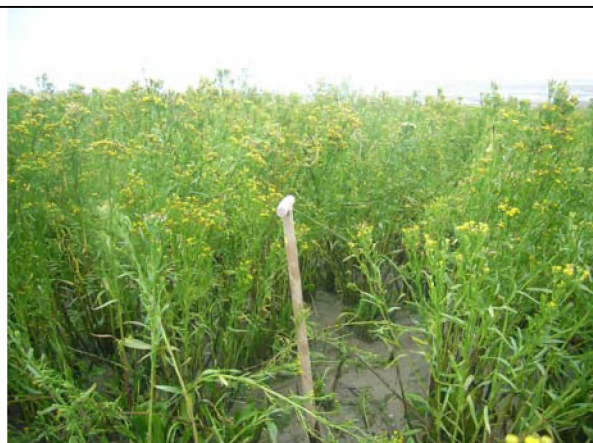
Datum: 10-9-2010

Geomorfologische eenheid: S2a

Lutum: 5-8

| Wadpieren | Geen |
| Corophium | Geen |
| Kokkels | Geen |
| Bodemleven | Geen |

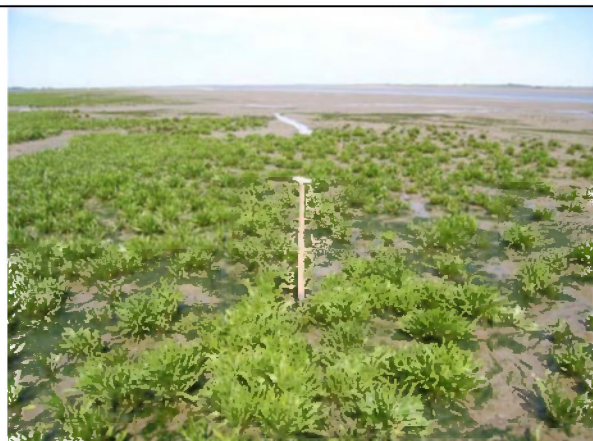
Datum: 19-5-2010

Geomorfologische eenheid: S2a

Lutum: 2-5

| Wadpieren | Geen |
| Corophium | Weinig |
| Kokkels | Geen |
| Bodemleven | Sporadisch |

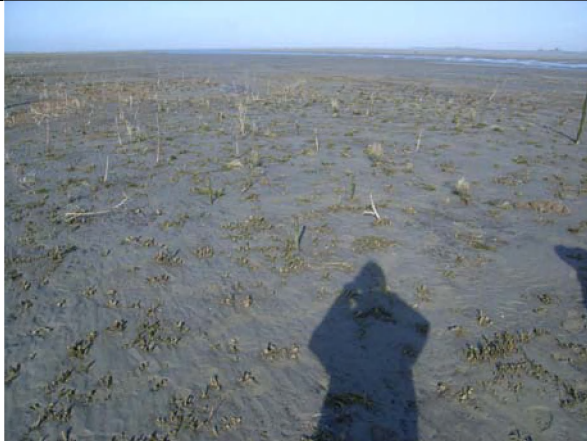
Datum: 3-3-2010

Geomorfologische eenheid: S2a

Lutum: 5-8

Wadpieren Geen

Corophium Geen

Kokkels Geen

Bodemleven Sporadisch

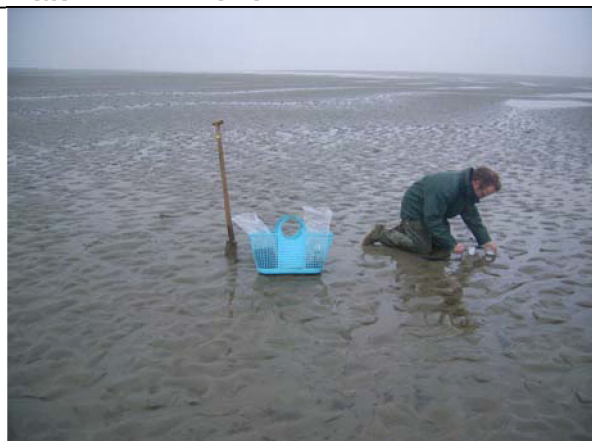
Datum: 7-12-2010

Geomorfologische eenheid: P1a1

Lutum: 2-5

| Wadpieren | Weinig |
| Corophium | Geen |
| Kokkels | Geen |
| Bodemleven | Sporadisch |

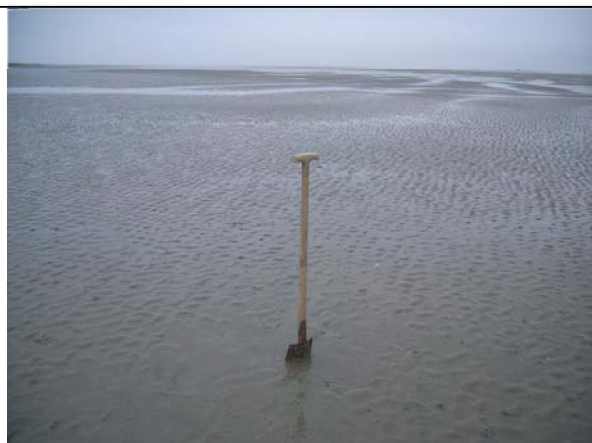
Datum: 10-9-2010

Geomorfologische eenheid: P1a1

Lutum: 2-5

| Wadpieren | Gemiddeld |
| Corophium | Geen |
| Kokkels | Geen |
| Bodemleven | Sporadisch |

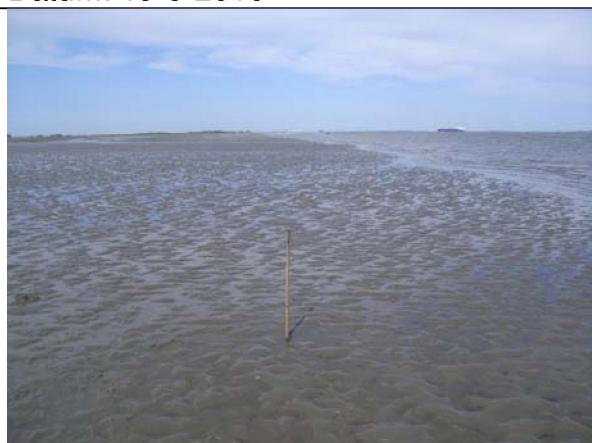
Datum: 19-5-2010

Geomorfologische eenheid: P1a1

Lutum: 0-2

| Wadpieren | Gemiddeld |
| Corophium | Weinig |
| Kokkels | Geen |
| Bodemleven | Sporadisch |

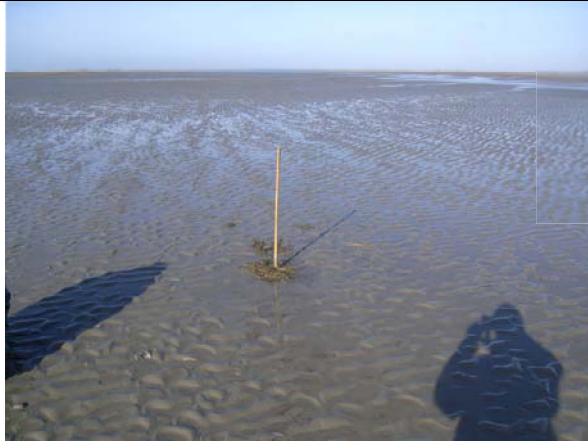
Datum: 3-3-2010

Geomorfologische eenheid: P1a1

Lutum: 0-2

Wadpieren Weinig

Corophium Geen

Kokkels Geen

Bodemleven Sporadisch

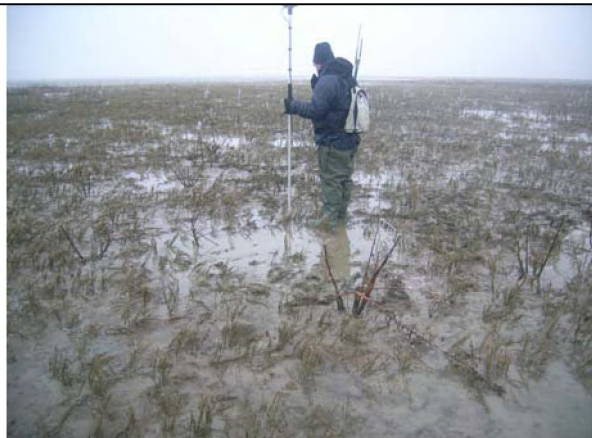
Datum: 7-12-2010

Geomorfologische eenheid: S1a

Lutum: 8-12

| Wadpieren | Geen |
| Corophium | Geen |
| Kokkels | Geen |
| Bodemleven | Geen |

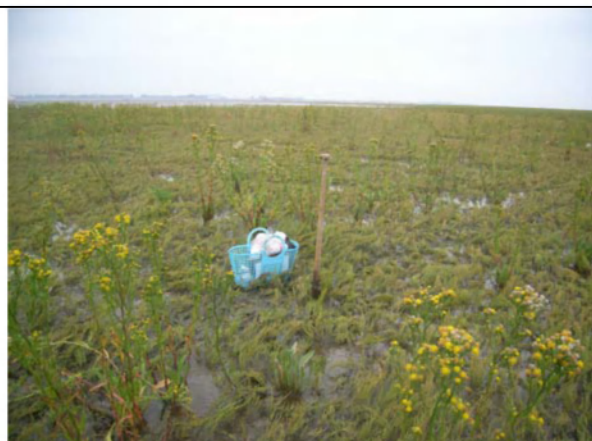
Datum: 10-9-2010

Geomorfologische eenheid: S1a

Lutum: 8-12

| Wadpieren | Geen |
| Corophium | Geen |
| Kokkels | Geen |
| Bodemleven | Geen |

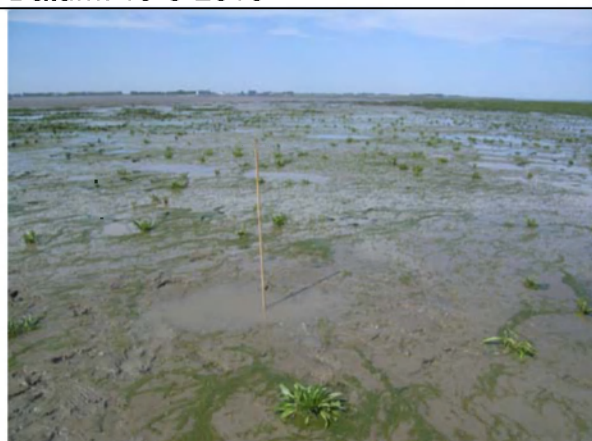
Datum: 19-5-2010

Geomorfologische eenheid: S2a

Lutum: 2-5

| Wadpieren | Geen |
| Corophium | Geen |
| Kokkels | Geen |
| Bodemleven | Sporadisch |

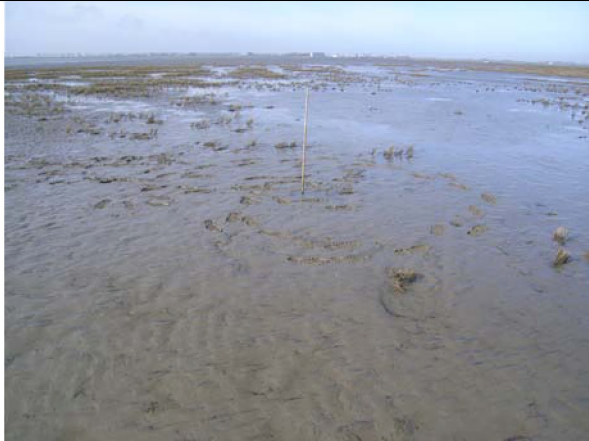
Datum: 3-3-2010

Geomorfologische eenheid: S2a

Lutum: 5-8

Wadpieren Geen

Corophium Weinig

Kokkels Geen

Bodemleven Sporadisch

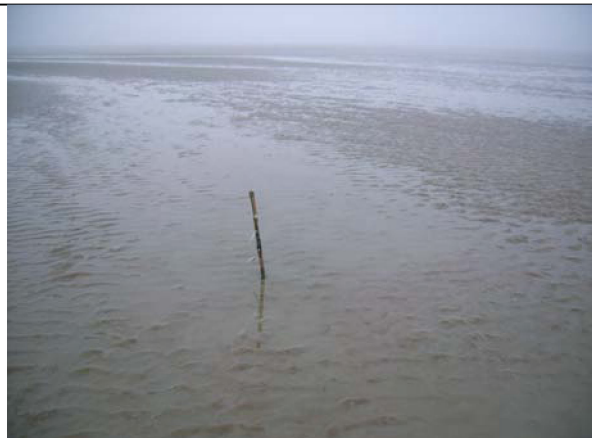
Datum: 7-12-2010

Geomorfologische eenheid: P1a1

Lutum: 0-2

| Wadpieren | Gemiddeld |
| Corophium | Weinig |
| Kokkels | Geen |
| Bodemleven | Gemiddeld |

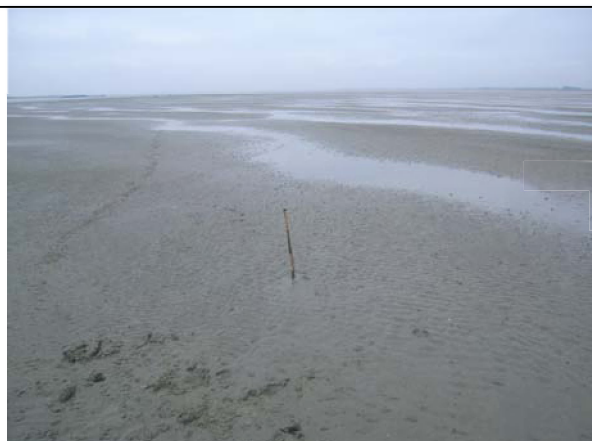
Datum: 10-9-2010

Geomorfologische eenheid: P1a1

Lutum: 0-2

| Wadpieren | Geen |
| Corophium | Weinig |
| Kokkels | Geen |
| Bodemleven | Sporadisch |

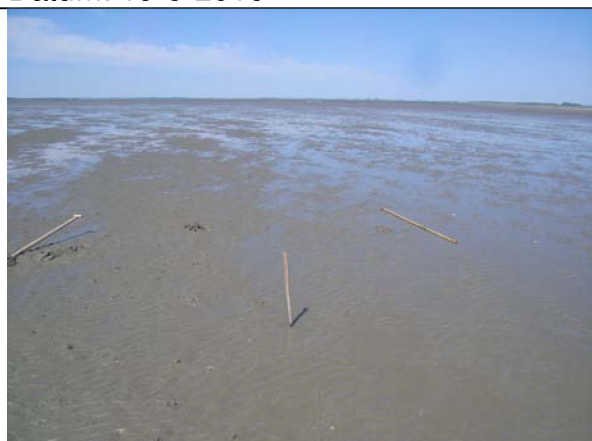
Datum: 19-5-2010

Geomorfologische eenheid: P1a1

Lutum: 0-2

| Wadpieren | Veel |
| Corophium | Weinig |
| Kokkels | Geen |
| Bodemleven | Gemiddeld |

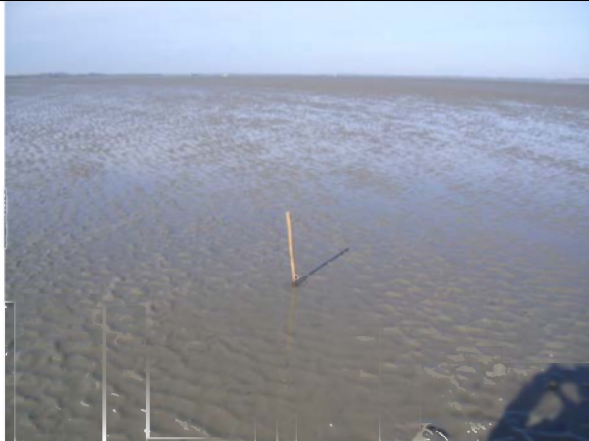
Datum: 3-3-2010

Geomorfologische eenheid: P1a1

Lutum: 0-2

Wadpieren Veel

Corophium Weinig

Kokkels Geen

Bodemleven Sporadisch

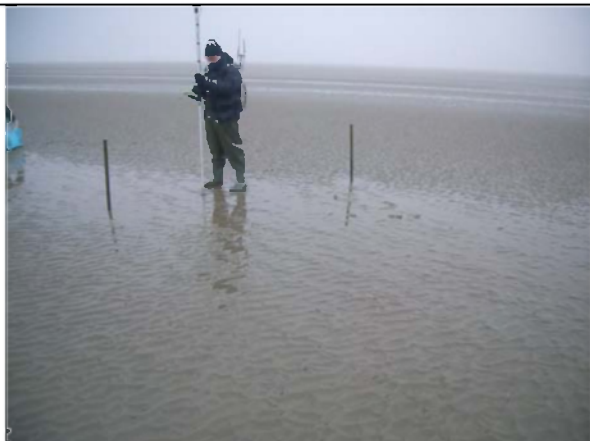
Datum: 7-12-2010

Geomorfologische eenheid: P1b

Lutum: 0-2

| Wadpieren | Weinig |
| Corophium | Geen |
| Kokkels | Geen |
| Bodemleven | Sporadisch |

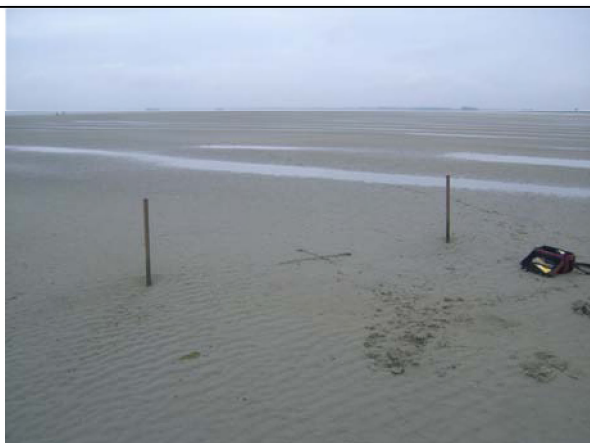
Datum: 10-9-2010

Geomorfologische eenheid: P1b

Lutum: 0-2

| Wadpieren | Weinig |
| Corophium | Geen |
| Kokkels | Geen |
| Bodemleven | Sporadisch |

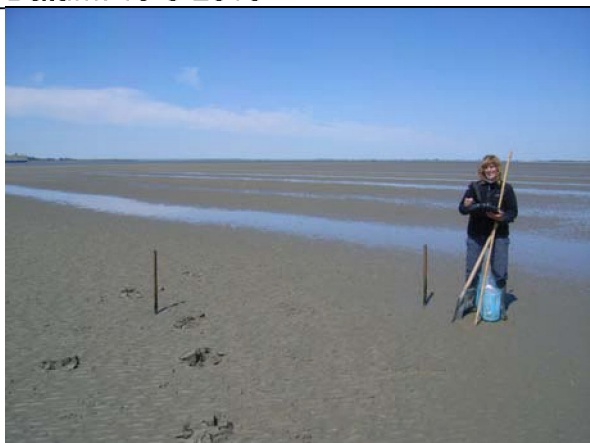
Datum: 19-5-2010

Geomorfologische eenheid: P1b

Lutum: 0-2

| Wadpieren | Veel |
| Corophium | Weinig |
| Kokkels | Geen |
| Bodemleven | Gemiddeld |

Opmerking:
slijkgarnaalsporen op zand

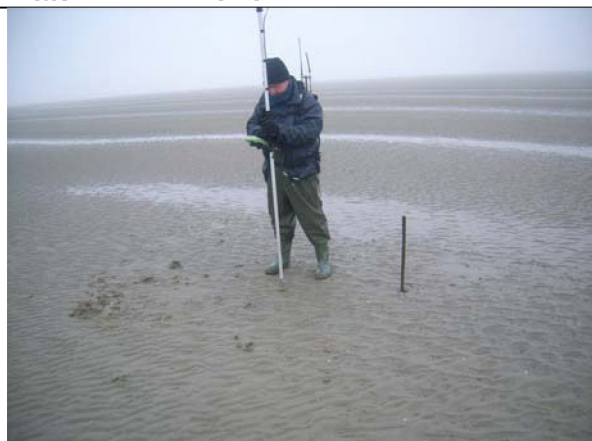
Datum: 7-12-2010

Geomorfologische eenheid: P2b1

Lutum: 0-2

| Wadpieren | Weinig |
| Corophium | Geen |
| Kokkels | Geen |
| Bodemleven | Sporadisch |

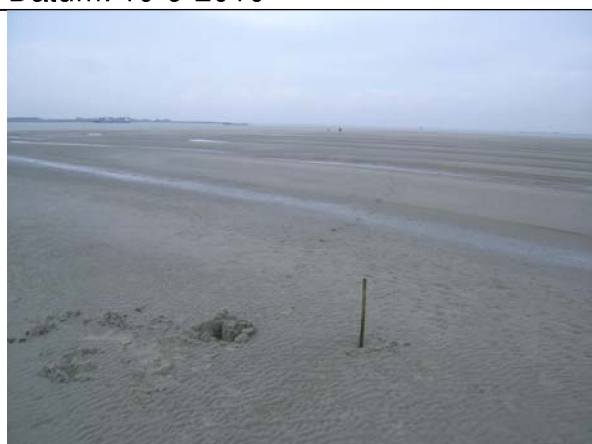
Datum: 10-9-2010

Geomorfologische eenheid: P2b1

Lutum: 0-2

| Wadpieren | Geen |
| Corophium | Geen |
| Kokkels | Geen |

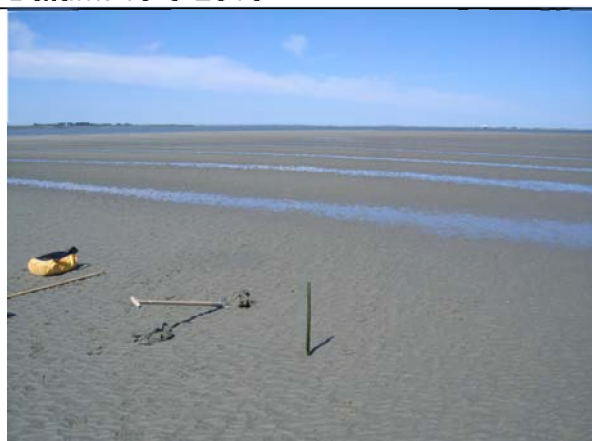
Datum: 19-5-2010

Geomorfologische eenheid: P2a

Lutum: 0-2

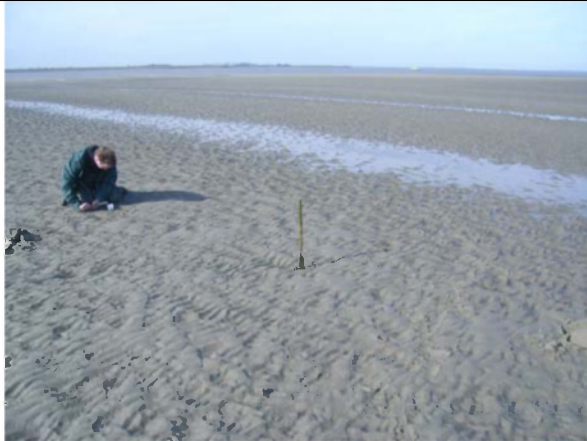
Datum: 3-3-2010

Geomorfologische eenheid: P2a

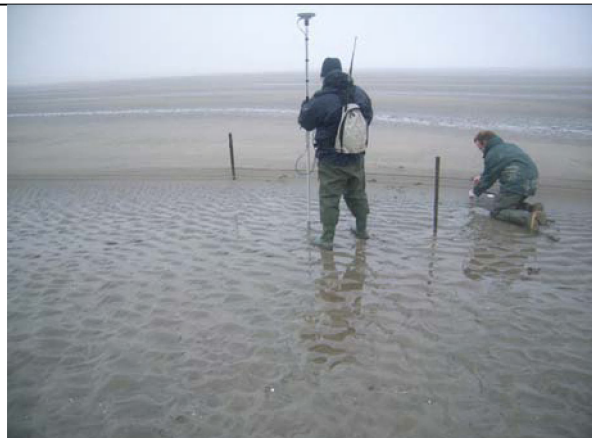
Datum: 7-12-2010

Geomorfologische eenheid: P2b1

Lutum: 0-2

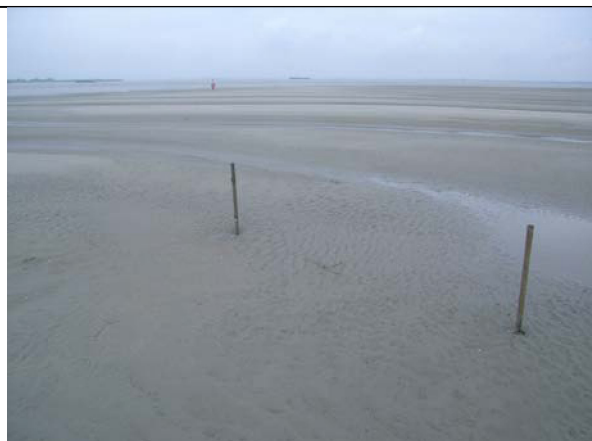
Datum: 10-9-2010

Geomorfologische eenheid: P2b1

Lutum: 0-2

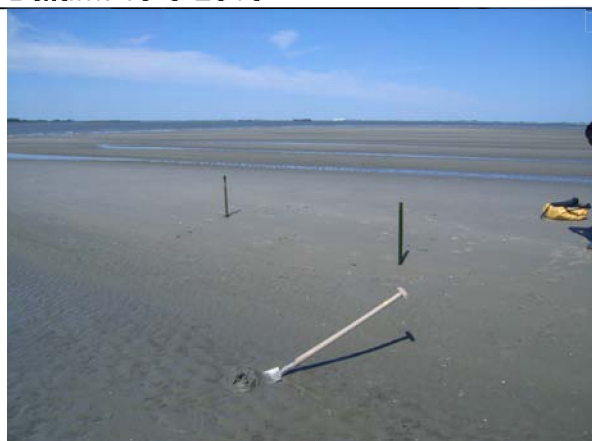
Datum: 19-5-2010

Geomorfologische eenheid: P2b1

Lutum: 0-2

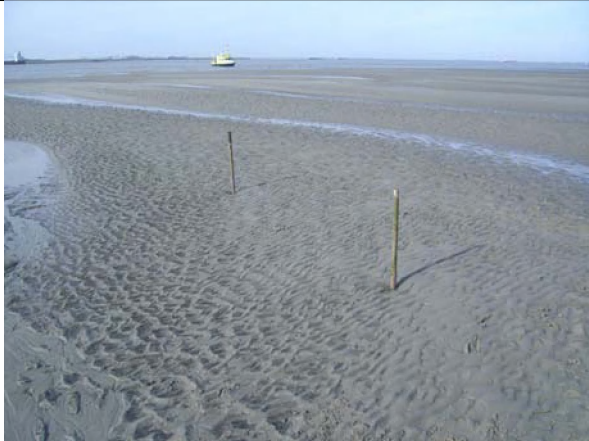
Datum: 3-3-2010

Geomorfologische eenheid: P2b1

Lutum: 0-2

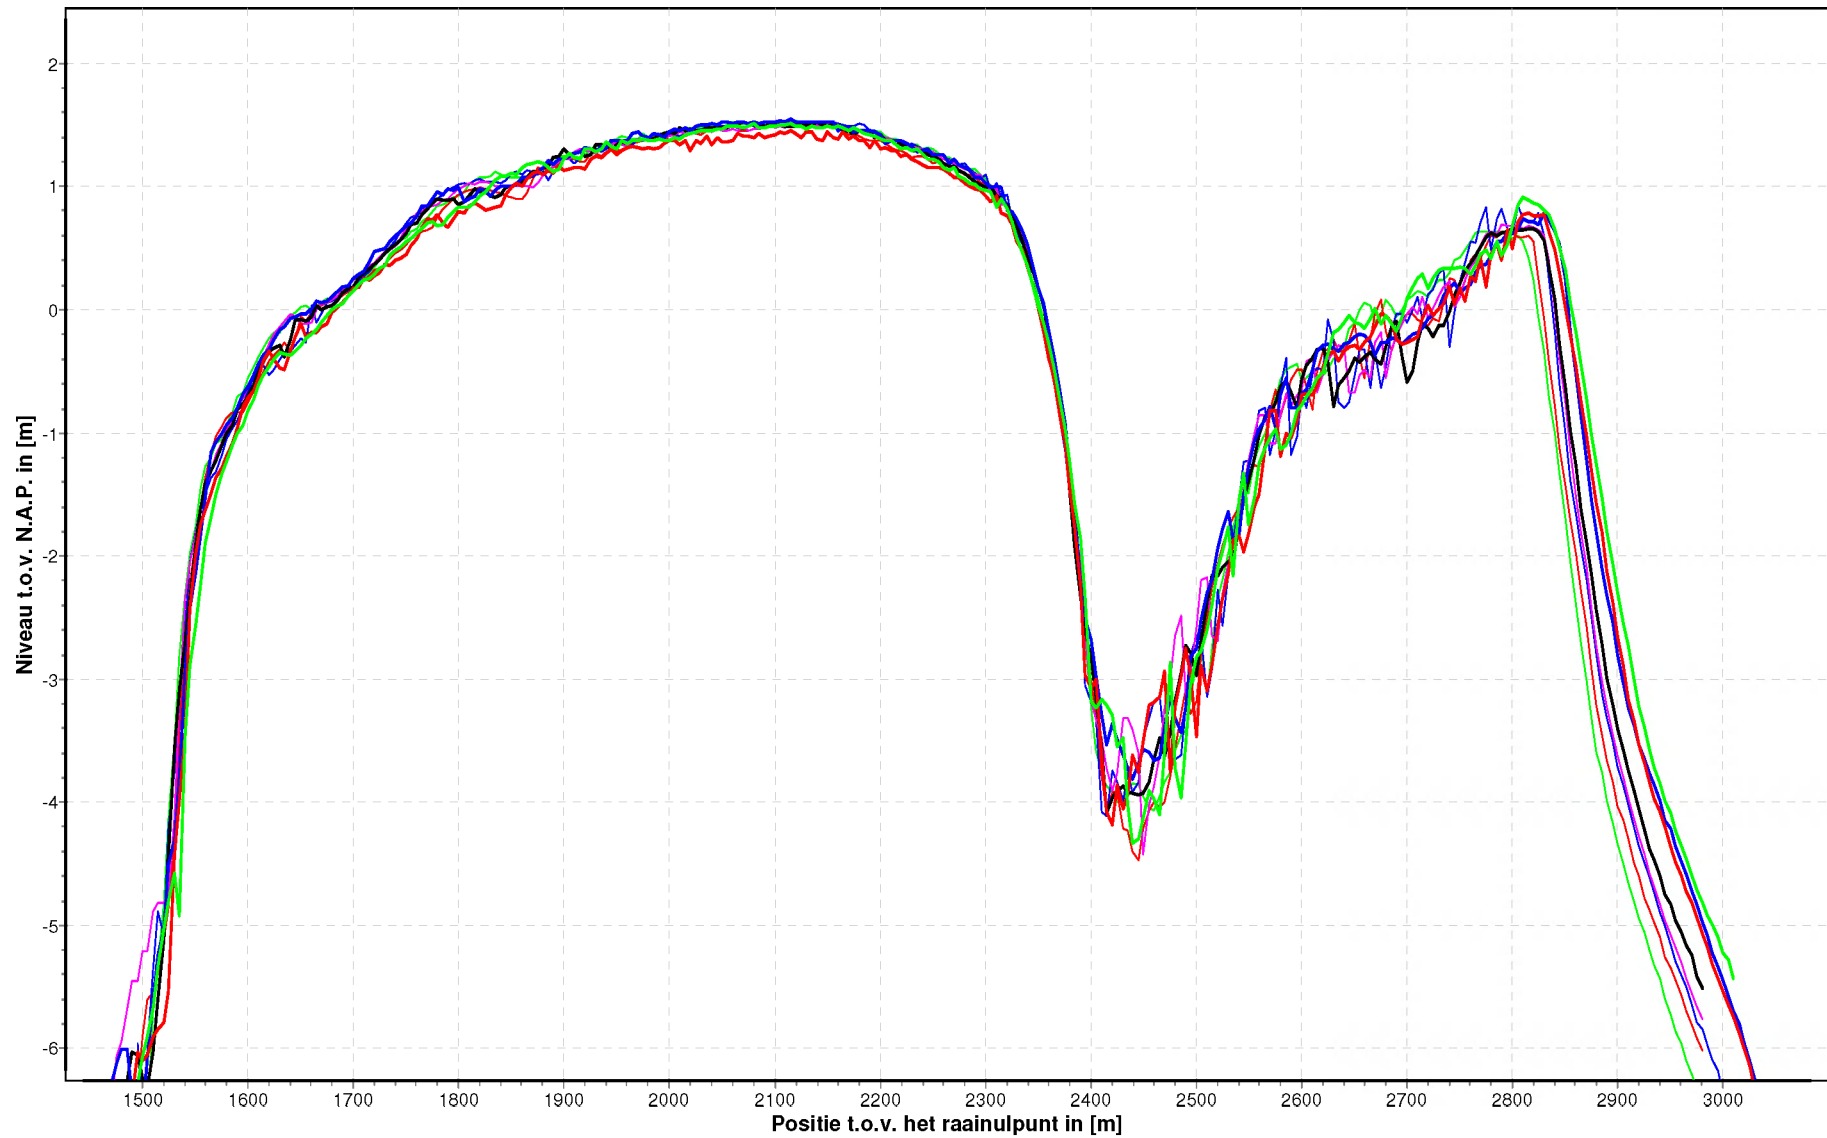
Plaatranden Plaat van Walsoorden
Raai: 0800

23-02-2009 23-07-2009 05-10-2009 01-12-2009 01-02-2010 03-06-2010 08-09-2010 07-12-2010

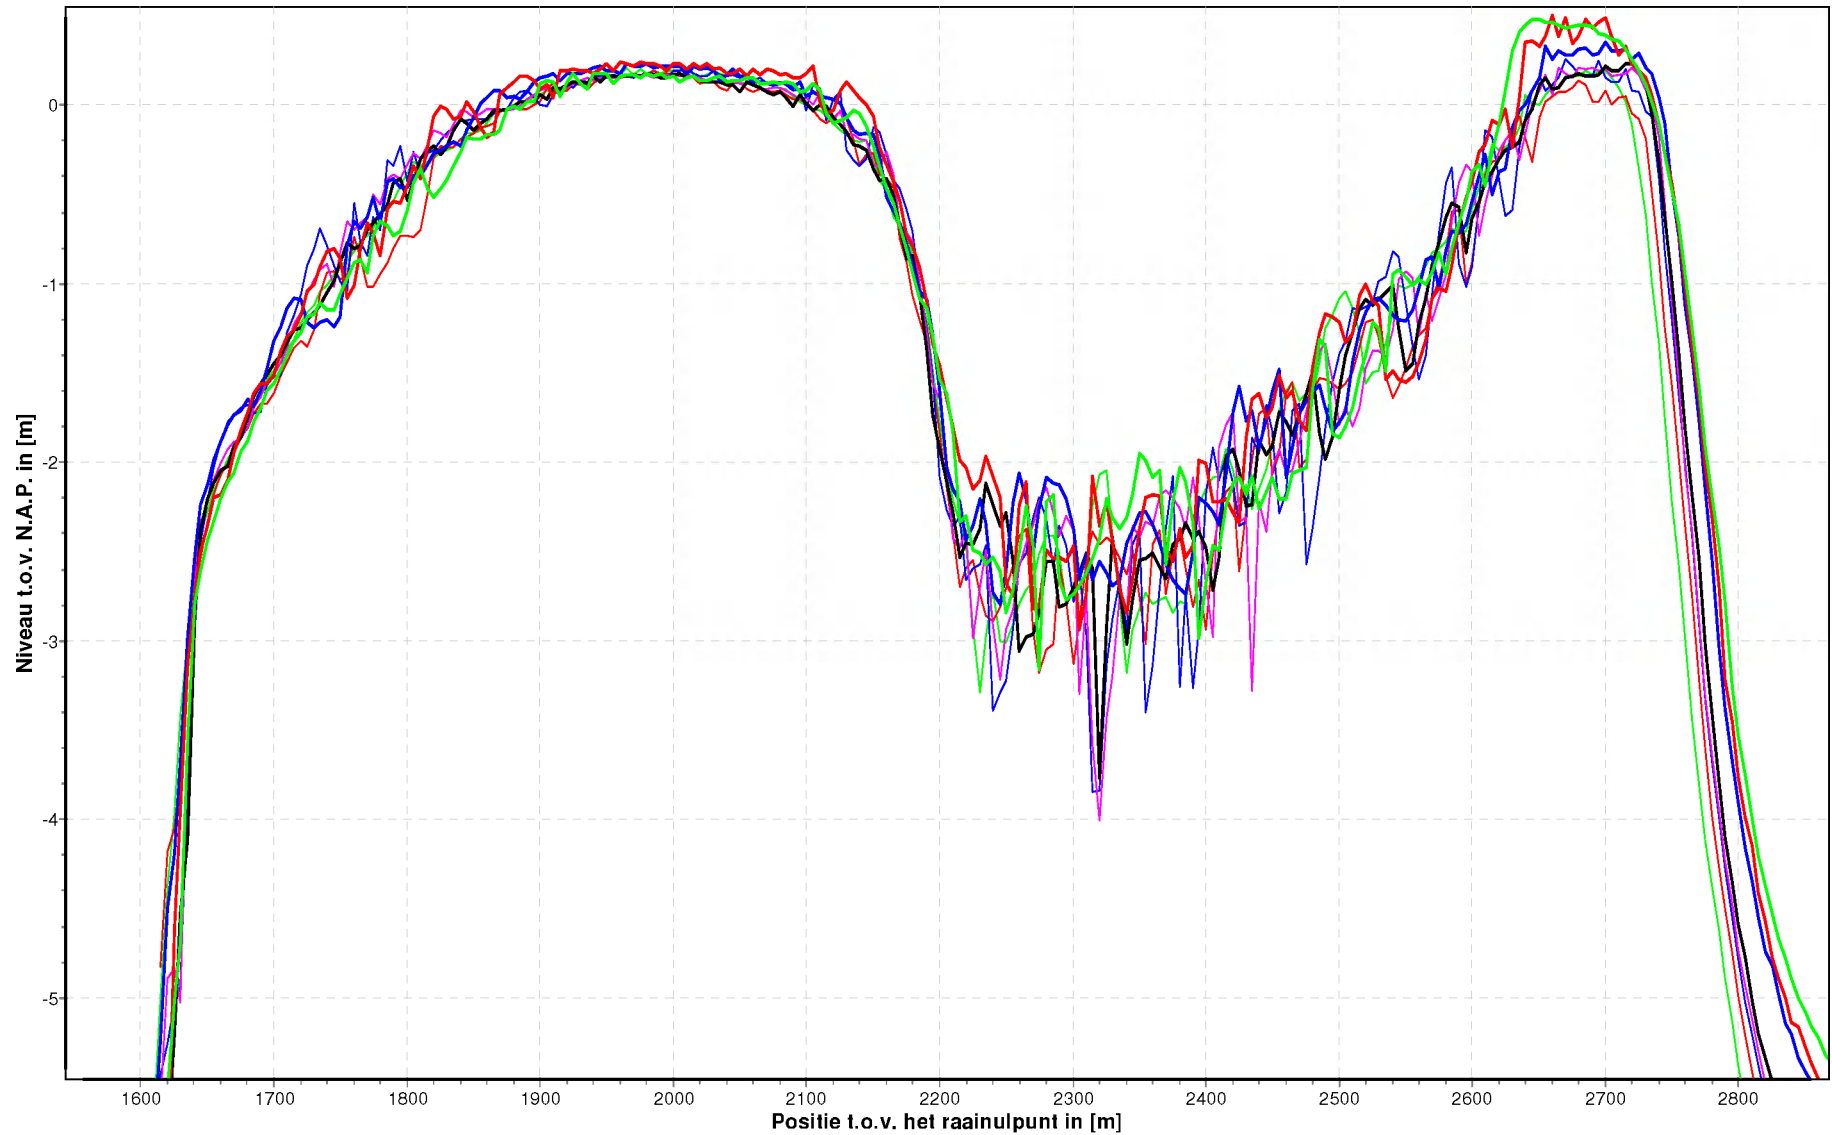
Plaatranden Plaat van Walsoorden
Raai: 1200

23-02-2009 23-07-2009 05-10-2009 01-12-2009 01-02-2010 03-06-2010 08-09-2010 07-12-2010
