# Der „Paardenmarkt“, eine Munitionsmüllhalde des Ersten Weltkriegs vor der belgischen Küste

Tine Missiaen

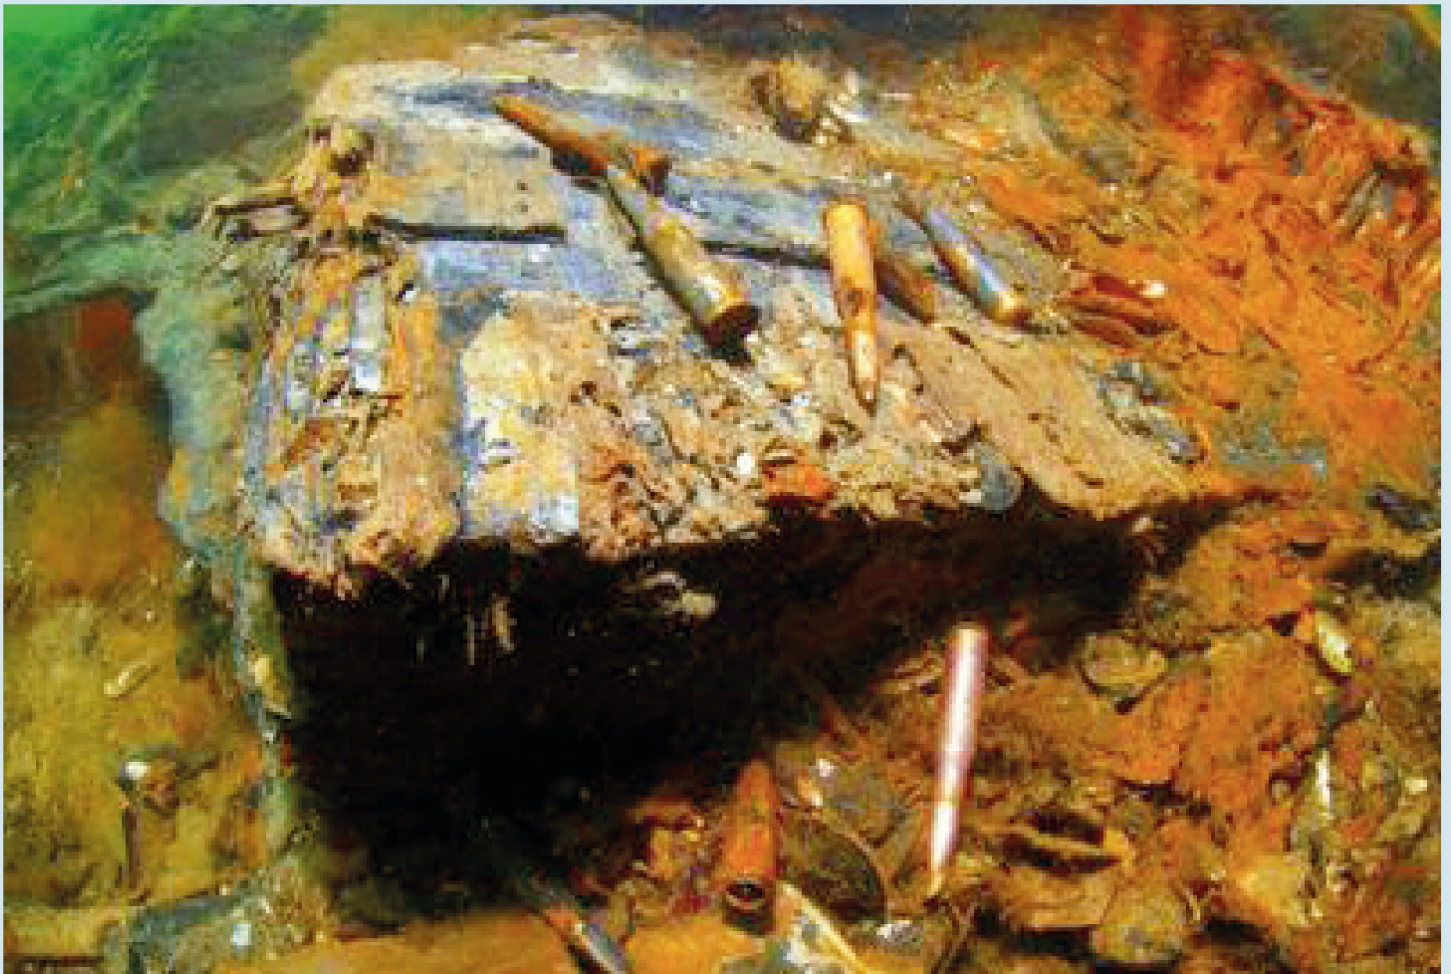
■ Ein Bild vom Meeresboden vor der belgischen Küste (EOS Nr. 6, 2013, „Duizend bommen en granaten“)
