# Eindrapport

## Archeologisch onderzoek in Oostende

- Van Iseghemlaan
- Monacoplein

**Afsluitend rapport van het archeologisch onderzoek in Oostende, op het Monacoplein  
en aan de Van Iseghemlaan**

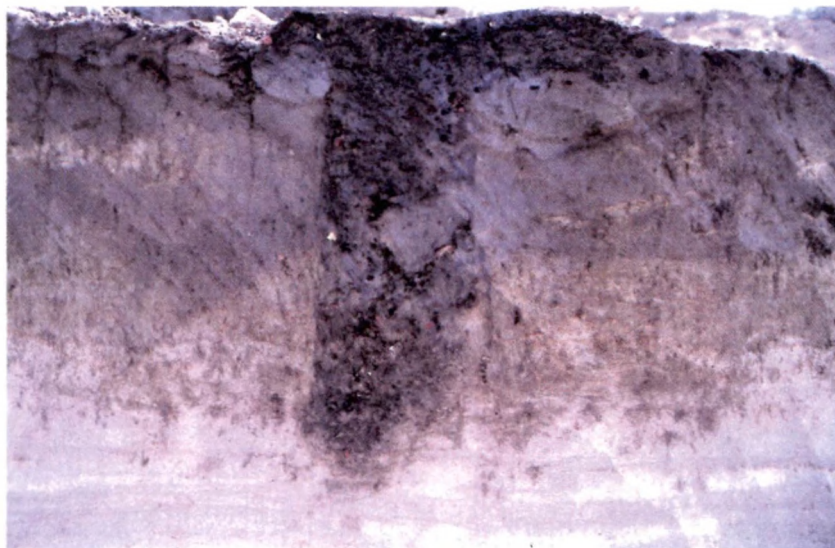
Fig 4 Detail van een paalgat in een doorsnede van de fossiele bewerkingsslaag

Een fossiele bewerkingslaag of ploeglaag kwam in rapport 2 al aan bod. Het is een hoofdzakelijk zandig kleipakket dat sporen van bewerking vertoont o.a. in de vorm van spadesporen onderaan. Figuur 4 toont de doorsnede van een paalspoor dat de fossiele bewerkingslaag doorsnijdt en op die manier illustreert hoe bewoning het overneemt van agrarisch grondgebruik. De bewerkingslaag werd op verschillende plaatsen verspreid over de site aangetroffen maar strekte zich oorspronkelijk vermoedelijk over een veel grotere oppervlakte uit. Deze laag verwijst naar agrarisch grondgebruik wellicht vóór de permanente vestiging van de bewoners achter de havendijk op het einde van de 14<sup>de</sup> eeuw/ begin van de 15<sup>de</sup> eeuw.

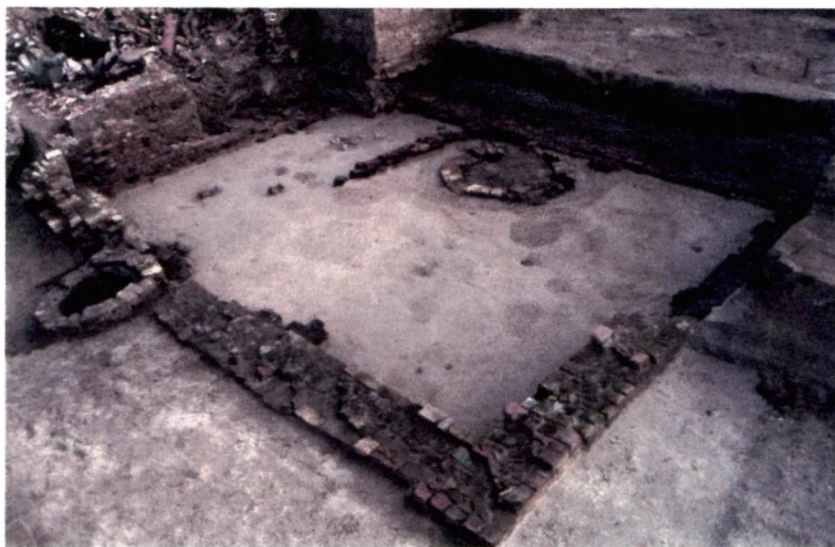
fig 5 Muurresten van de kelder van een groot huis met binnenin een waterput

Eén bakstenen gebouw met kelder (fig. 3.1) kan aan de hand van drie, in context aangetroffen munten, in het laatste kwart van de 16<sup>de</sup> eeuw worden gedateerd. De fundering van de rechthoekige kelder was over heel de omtrek bewaard (fig. 5) en maakte deel uit van een complex van aan elkaar grenzende vertrekken dat doorheen de tijd een aantal veranderingen onderging (fig. 6). De kelder mat 5,2 m op 6,5 m aan de binnenzijde. De muren waren tot 0,62 m dik en waren gefundeerd op een laag los baksteenpuin. Enkele bakstenen (formaat: 25 x 12/13 x 5,5/6 cm) van een vloer bleven bewaard tegen de muren. Die vloer was uitgebroken. Aan de binnenzijde van het gebouw was tegen de zuidelijke binnenmuur een waterput aanwezig (fig. 7). Een dunne pikzwarte brand(?)laag dekte de vloer en de waterput af in een volgende fase. In die laag bevond zich een mat van gevlochten twijgen. Een smalle bakstenen muur (?) werd nog bovenop deze zwarte afvallaag aangetroffen. In de afvallaag die boven op deze zwarte laag terechtkwam werden verschillende fragmenten van beschilderd vlakglas, een sikkels en een schaar teruggevonden. Na de definitieve opgave en de ontmanteling van het gebouw werd de kelder volgestort met een zandig puinpakket met baksteenbrokken. Het is niet uitgesloten dat dit huis voor de aanleg van de 'nieuwe wal' in 1604 moest wijken (zie verder). De functie van het huis moet nog onderzocht worden maar de aanwezigheid van een waterput binnenin een huis kan misschien wel een indicatie geven. Mogelijk is er een verband met het uitoefenen van een ambachtelijke activiteit waarvoor men water in de onmiddellijke nabijheid nodig had. Het onderzoek van het vondstenmateriaal zal in dat opzicht meer informatie opleveren.

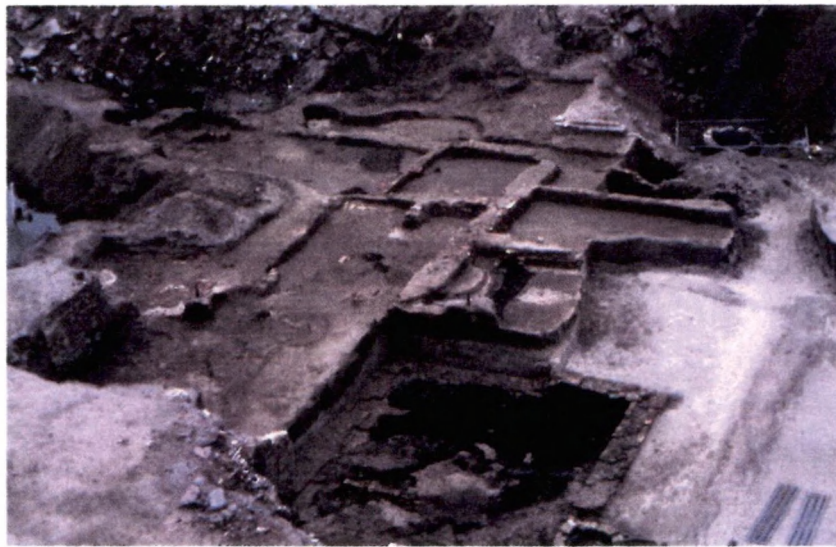
fig 6 Overzichtsfoto van de belangrijkste aan elkaar palende gebouwsporen

Van de overige aanpalende vertrekken (fig. 3.2 en fig. 6) waren de funderingen tot 1,5 m hoger in het grondvlak gelegen dan van de hierboven beschreven funderingen. Het gaat om verschillende vertrekken waarvan maar één over de totale oppervlakte bewaard bleef en 3 op 3,25 m mat. Van de overige ruimtes kon de volledige oppervlakte niet worden bepaald. Van deze vertrekken bleven meestal enkel uitbraaksporen over met hier en daar nog een stukje van de bakstenen muurbasis. Verschillende bouwfasen zijn te herkennen. Eén ruimte (op fig. 3 aangeduid met rode arceringen) behoort tot een oudere fase.

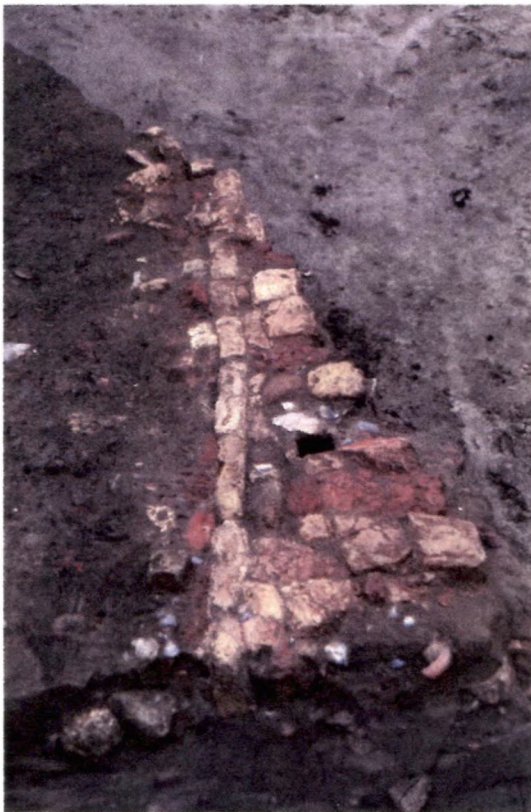
fig 9a De recentste fase van de geplaveide zone is afgeboord met op zijn kant geplaatste bakstenen

Het restant van een eerste plaveisel (fig. 3.5 en fig. 9a en 9b) ligt ten westen van de grotere baksteenstructuren. Het kende zeker 5 niveaus, waarvan 2 geplaveid met baksteen. Deze laatste waren zeer fragmentair bewaard en in de loop der tijd sterk gesleten en gebarsten. De geplaveide zones waren afgeboord met op hun kant geplaatste bakstenen. De zone werd verbreed maar was niet in de volledige breedte bewaard.

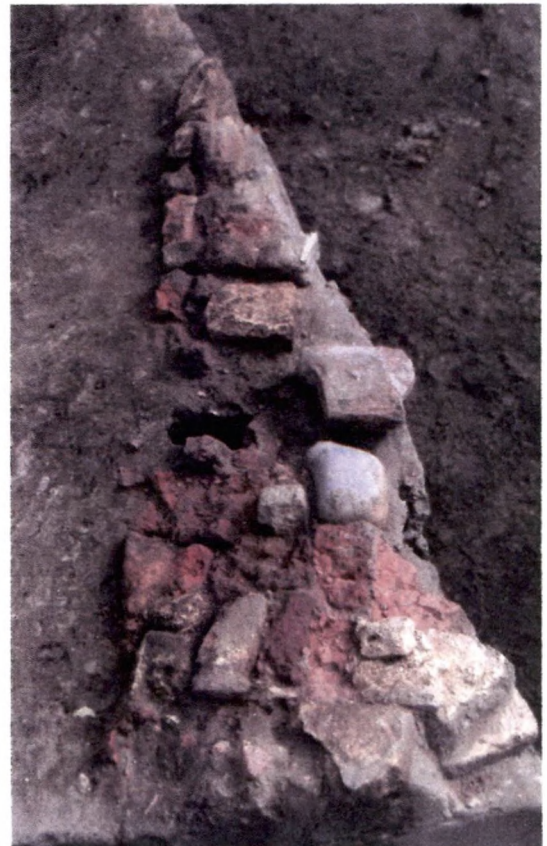
fig 9b De oudste fase is geplaveid met baksteen en natuursteen

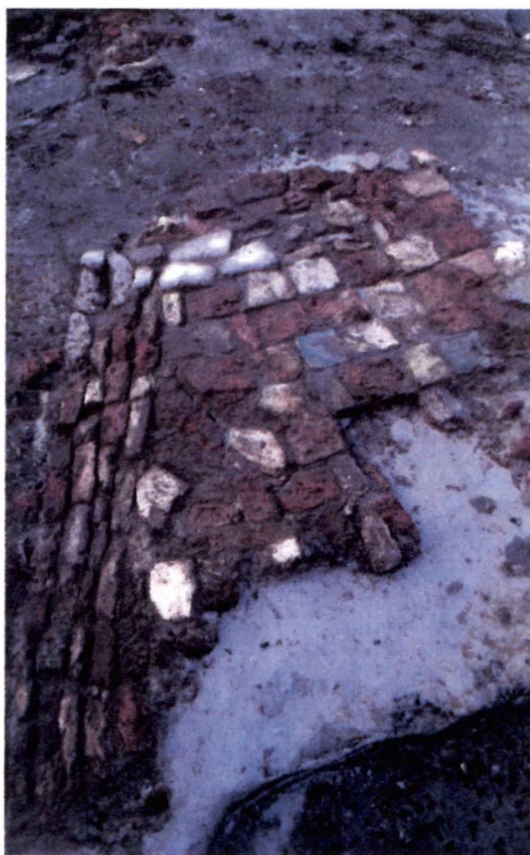
fig 10 Een bakstenen wegdek

Een tweede bakstenen plaveisel (fig. 3.6 en fig. 10), ten zuidoosten de kelder (fig. 3.1) was afgeboord met 4 rijen bakstenen op hun kant. Ook hier was het plaveisel niet meer over de volle breedte bewaard. Het plaveisel overdekt een aantal kuilen.

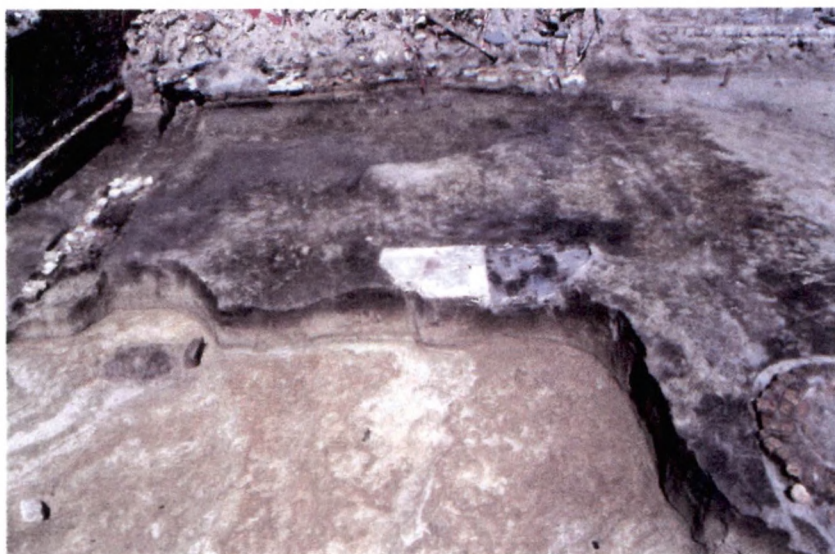
fig 14 Spoor van een huisplattegrond in grondvlak

Van een huis, in de noordoostelijke hoek van de opgravingsput, is een duidelijk uitbraakspoor bewaard (fig. 3.9 en fig. 14) alsook een viertal steenlagen van de opstaande muur in de profielwand (fig. 15). Het huis was 4,7 m breed. De lengte bedraagt meer dan 6 m maar was mogelijk nog langer gezien deze muur verder doorloopt in de profielwand. De muren waren op houten planken gefundeerd die op hun beurt in zandige klei waren gelegen. Opmerkelijk is dat aan één van de muren van dit huis een bakstenen waterput paalde. Of die met dit huis in verband kan worden gebracht is niet zeker. De fundering van deze muur werd nadien gebruikt als fundering voor een recentere muur.

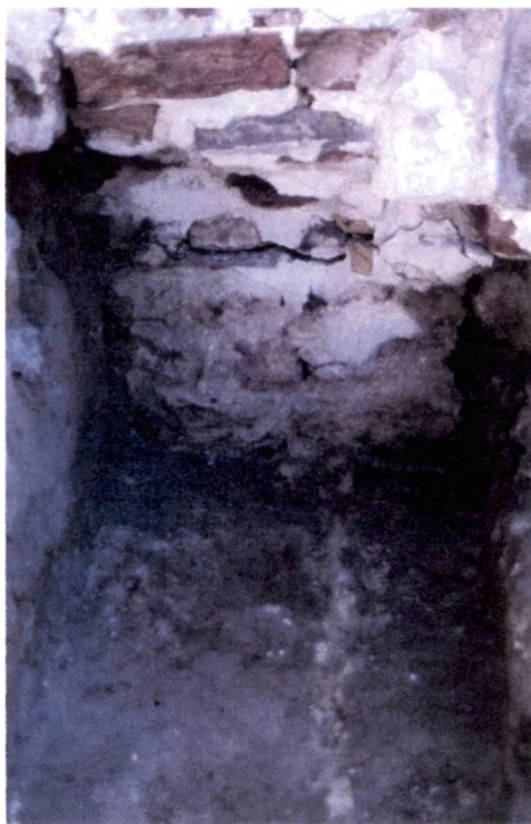
fig 15 4 steenlagen van de opstaande muur  
bewaard in de profielwand

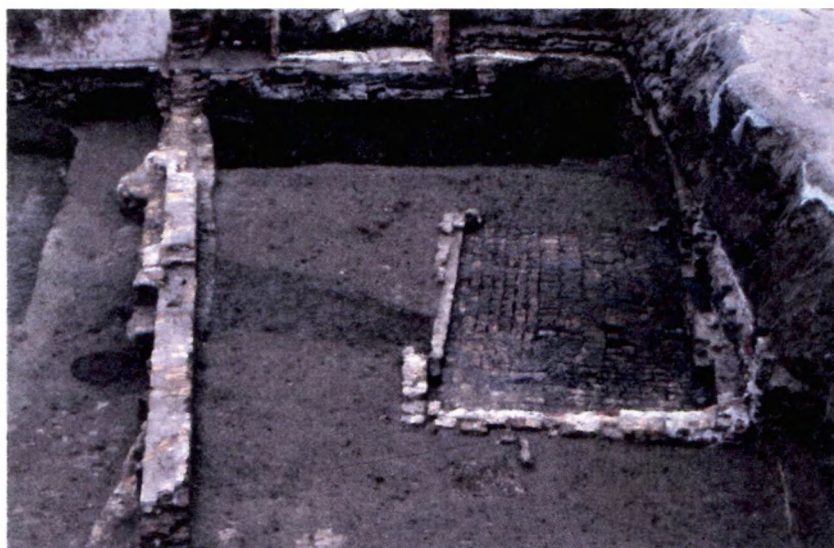
fig 16 Een bakstenen kelderruimte, met links ervan de aftekening van een tonput

Een kelderruimte van een ten vroegste 17<sup>de</sup>-eeuwse bakstenen woning met 3,85 op 2,25 m (fig. 3.10 en fig. 16). Deze kelder bevond zich evenwijdig en vlak tegen de huidige Hertstraat. De volledig bewaarde bakstenen vloer bevatte roetsporen. Een kleine trap van 1 m breed bleef bewaard in de profielwand (fig. 17). Verschillende loopniveaus kunnen bij deze kelder horen. Het oudste loopniveau buiten het kelderniveau bevindt zich een halve meter hoger dan de bakstenen vloer. De kelder werd in een latere periode uitgebreid. Nog recent, na de opgave ervan werd er een nieuwe ruimte bovenop gebouwd. In de buurt van deze woning bevond zich een houten tonwaterput die eveneens 17<sup>de</sup>-eeuws materiaal bevatte, waaronder aardewerk afkomstig uit het Iberisch schiereiland. De tonput en de kelder snijden beiden een in de 17<sup>de</sup> eeuw opgevulde greppel.

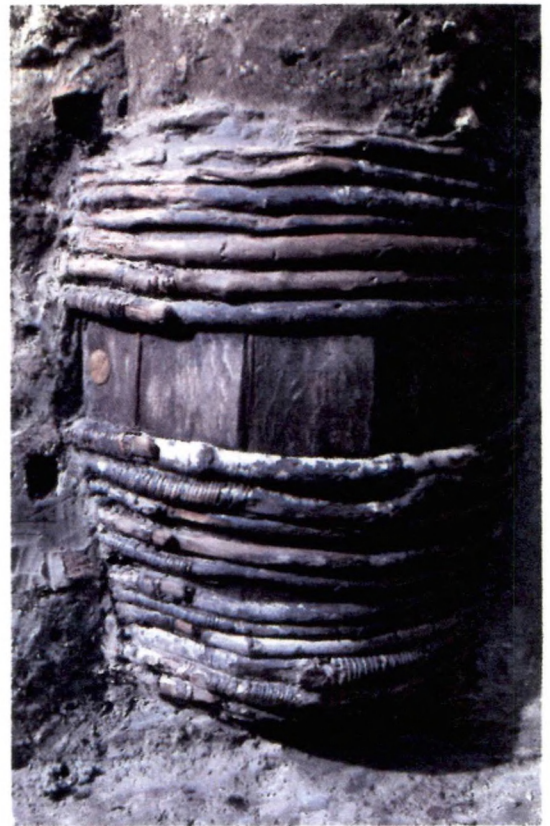
fig 18a Tonwaterput in grondvlak

fig 18b Tonwaterput in profiel

In de opgegraven zone zijn 15 houten tonwaterputten aangetroffen (fig. 18a en b). Op figuur 3 zijn er 12 te zien. 1 put kon enkel in doorsnede worden opgetekend en staat dus niet op figuur 3. Van 2 andere tonwaterputten werd wegens omstandigheden enkel de inhoud verzameld. Bij 7 tonwaterputten werd er door het te hoge grondwaterpeil hinder ondervonden bij het opgraven. Naast de houten waterputten werden tevens 12 bakstenen waterputten (fig. 3) onderzocht, waarvan er 10 op plan staan. Alle waterputten bevonden zich oorspronkelijk in de nabijheid van bewoning. Dat vele van de bewoningssporen niet meer bewaard bleven, bewijzen de lege vlekken naast sommige waterputten. De dieper aangelegde bakstenen en houten waterputten zijn m.a.w. soms de enige getuigen van de voormalige bewoning.

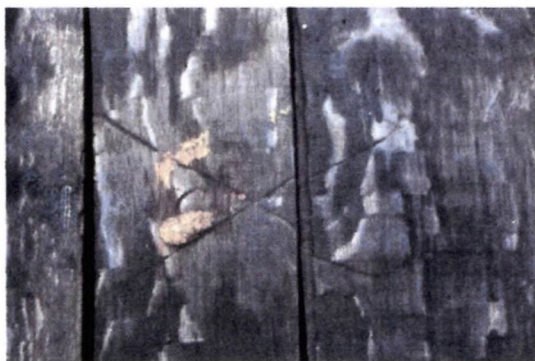
fig 20 Merkteken in de vorm van een ingekrast kruis.

Van de meeste onderzochte tonputten waren de resten of sporen van twee op elkaar gestapelde tonnen bewaard. Enkel van de onderste ton was nog een gedeelte van de houten duigen bewaard. Deze waren bijeengehouden door hoepels van gekliefde twijgen (wischen) (fig. 18b). Deze gerecupereerde en herbruikte tonnen waren van hun bodem ontdaan. De tonnen reikten tot de natuurlijke zandbodem die het grondwater zuiver hield voor gebruik. Het, in de meeste gevallen ronde, 'bomgat' (fig. 19) (tussen 4 en 6 cm diameter in doorsnede) was meestal gedicht met een houten stop of een kurk, in 1 geval was dat de punt van een houten paaltje. In de duigen van de ton werd vaak een merkteken aangebracht. Zo kwamen onder meer twee elkaar snijdende cirkels voor, maar ook kruisen (fig. 20), concentrische cirkels, etc.

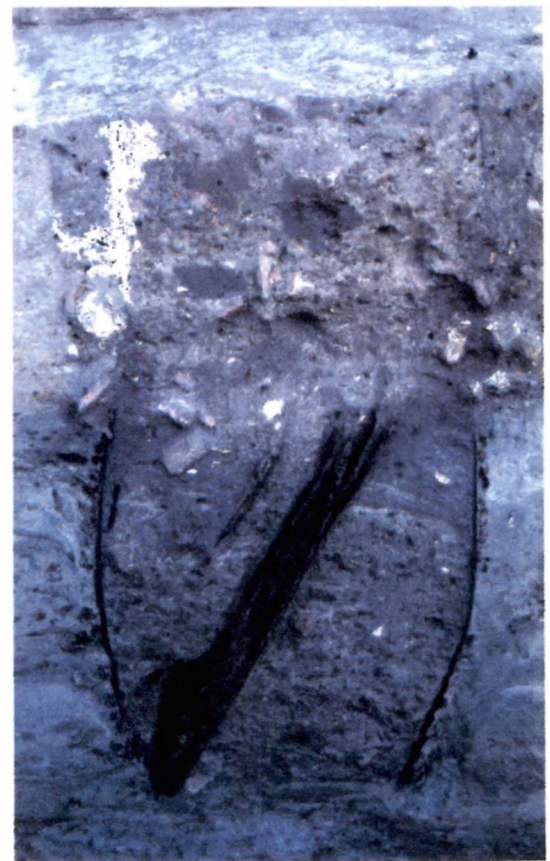
fig 21 Opvulling van een tonput met sediment, baksteenpuin en duigen

Bij het buiten gebruik stellen van een houten waterput, vermoedelijk na een tiental jaren, werd die opgevuld met sediment en/of met allerlei afval (fig. 21). Enkele van deze tonputten bevatten heel wat goedbewaarde voorwerpen. Een tinnen lepel met een ponsmerk kan gedateerd worden in de 17<sup>de</sup> eeuw (fig. 22). Een bijna volledige steengoedkruik uit Frechen kan tussen 1550 en 1650 gedateerd worden (fig. 23). Enkele scherven Chinees porselein zijn vermoedelijk producten van de Chinahandel door de Oostendse compagnie tussen 1722 en 1731. Een geheel van 9 loden kogeltjes zijn misschien verloren of weggeworpen tijdens of na het beleg van 1601-1604. Fragmenten van Spaanse olijfoliekruiken (1580-1800) werden

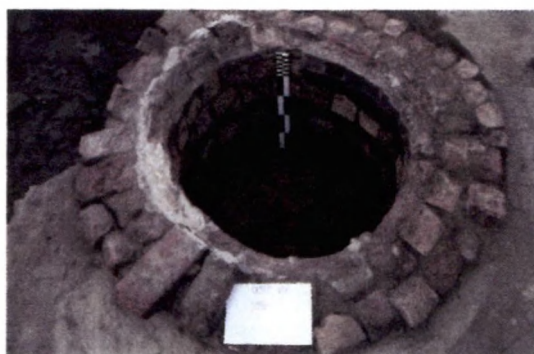
fig 25 Een koelruimte aangelegd in een bakstenen waterput

Naast de houten waterputten konden ook 12 bakstenen waterputten volledig of gedeeltelijk worden onderzocht. Ze waren afkomstig uit verschillende periodes vanaf de 17<sup>de</sup> tot de 20ste eeuw gezien de verscheidenheid in het vondstenmateriaal. De waterputten waren allemaal op een gelijkaardige manier opgebouwd uit halve of volledige bakstenen met een houten onderbouw van dikke houten planken. Eén waterput doorsnijdt de muur van het grote bakstenen gebouw in het zuiden van de opgravingsput. Eén put versmalde trechtervormig naar boven toe. In een andere put werd na gedeeltelijke opvulling een bodem met tegels aangelegd waardoor die als koelruimte kon dienen (fig. 25).

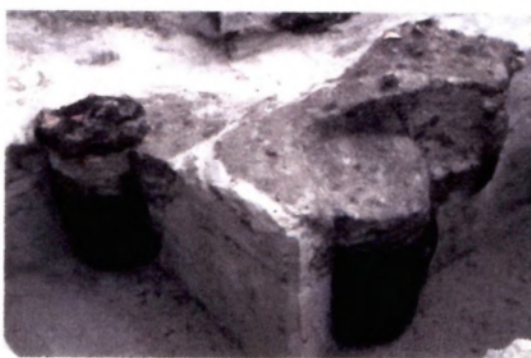
fig 26 3 houten tonwaterputten

De waterputten van deze site komen regelmatig gegroepeerd voor. In twee gevallen komen drie tonwaterputten net naast elkaar voor (fig. 26), in drie gevallen komt een bakstenen waterput net naast een tonwaterput voor, op één plaats komen drie tonputten én een bakstenen waterput in dezelfde zone voor. Dit is niet verwonderlijk, aangezien een tonput wellicht maar een gebruiksduur kende van een tiental jaren en nadien vervangen werd door een andere tonput of een bakstenen waterput.

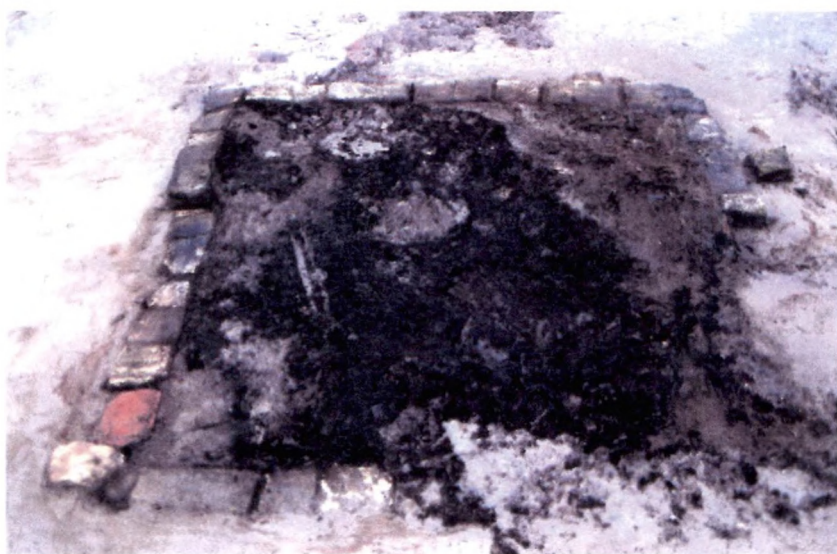
fig 30 Bakstenen beerput met deel van de onderste vulling

Ondanks de verschillende gebouwresten is er over de gehele site maar 1 als beerput te interpreteren structuur gevonden (fig. 30). Mogelijk zijn andere beerputten niet bewaard gebleven omdat ze niet zo diep werden aangelegd als de waterputten en bij recentere bouwwerkzaamheden werden weggegraven. De exacte positie van de bewaarde put is door tijdsgebrek (de put kon maar de laatste opgravingsdag worden uitgehaald, voordien stond het grondwater te hoog) niet ingemeten maar deze bevond zich in dezelfde zone als drie tonputten, ten zuidoosten van de opgravingsput. Van de put met een oppervlakte van 2,5 m<sup>2</sup> werd het onderste deel van de vulling onderzocht. De inhoud bestond uit een klein gedeelte *archeologica*, goed bewaarde houten planken, maar sprong vooral in het oog door het grote aantal vruchtenpitten.

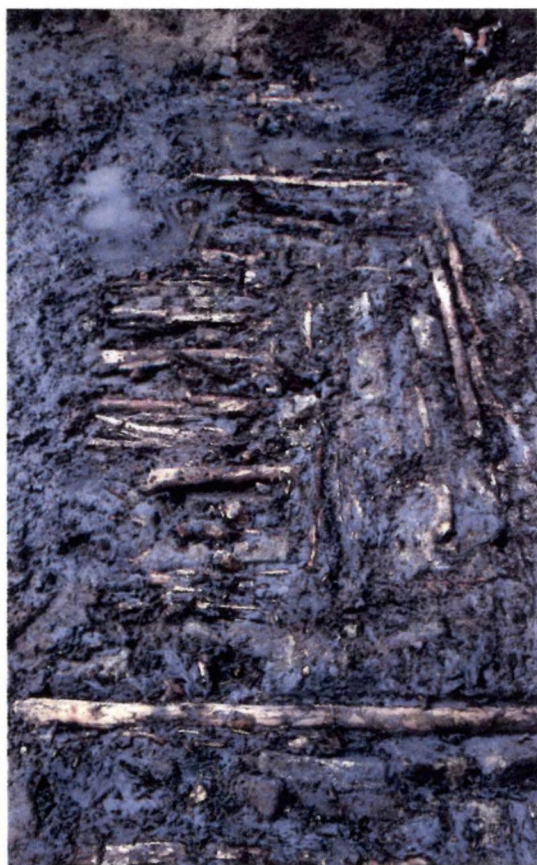
fig 34 Detail van het pakket met takkenmatten en baksteen in de onderbouw van een wallichaam

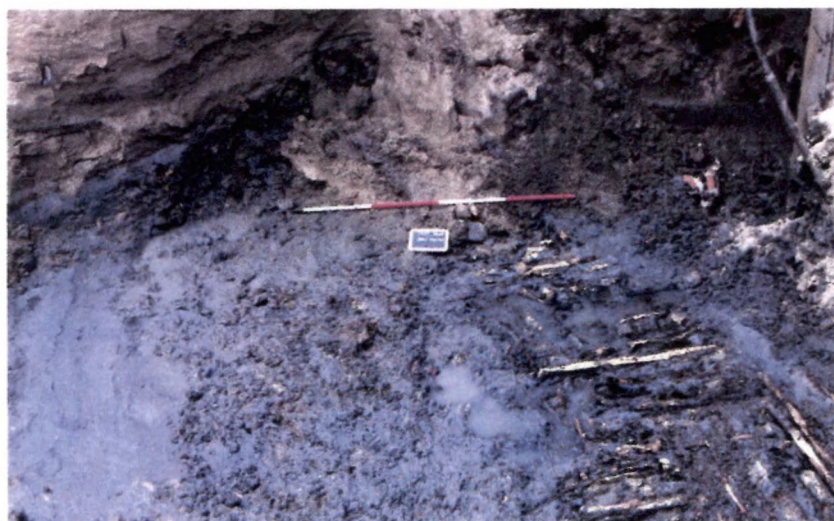
fig 33 Pakketten van de verstevigende onderbouw van een wallichaam

In een kleine zone op de hoek van de Langestraat en de Leopold II-laan (Fig. 31.2) werd tevens een deel van de verstevigende onderbouw van een wal of bastion door de graafmachine aangesneden op 2,8 m TAW. Gezien de sporen tegen de wand van de bouwput waren gelegen en maar een deel ervan was vrijgelegd door de kraan konden ze maar plaatselijk worden onderzocht. Het gaat om 3 aan elkaar evenwijdige pakketten (fig. 33). Het dichtste tegen de voormalige vestinggracht werd een pakket van zand en klei aangetroffen met daar achter (dus meer naar het binnenste van de wal toe) een pakket klei doorspekt met baksteenbrokken. Het meest opvallende pakket (fig. 33) bestond uit matten van dikke takken en twijgen met rijen bakstenen in blauwe homogene klei ingebed. Deze takkenmatten werden dwars op elkaar gelegd. Het totale pakket was zeker 0,8 m dik. Op regelmatige afstanden hield een verticale tak de matten op hun plaats. Deze pakketten van de onderkant van de wal liepen duidelijk nog verder door naar de Leopold-II laan en naar het Monacoplein.

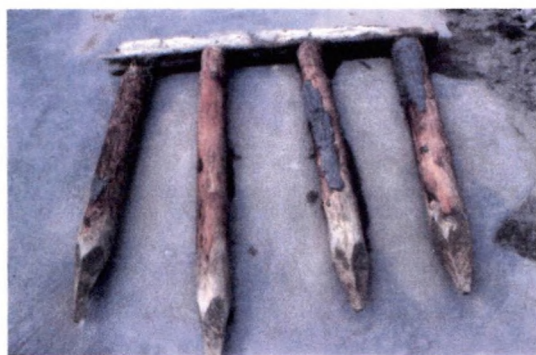
fig 36 Een gereinigd gedeelte van de houten constructie van verticale en horizontale balken

Deze palen en balken maakten deel uit van een massieve structuur in dennenhout. De constructie bestond uit verticale palen met horizontale dwarsbalken erbovenop (fig. 36). De verticaal in de bodem geheide palen, waren afkomstig van aangepunte stammen in naaldhout (fig. 37). De verschillen in lengte van de palen geeft aan dat ze na het inheien op dezelfde hoogte werden afgezaagd. Eén van de horizontale dwarsliggers verbond nog een rij van zeven palen. Deze dwarsligger was een vierkante balk afkomstig van dezelfde houtsoort en bevatte in enkele gevallen een ingebrand merkteken in de vorm van een Arabisch cijfer aan het uiteinde (fig. 38). Boven op deze dwarsbalken lagen vermoedelijk nog dwarsliggers die de rijen dwars moesten overbruggen (fig. 39). Mogelijkerwijs lagen daar dan nog eens planken bovenop. Zes palenrijen, waarvan 4 nog met een dwarsligger, konden ingemeten worden. De structuur werd voor het eerst aangetroffen in de zuidelijke parkingwand, was zeker 16 m lang en minstens vijfenhalf meter breed. Toch moet er rekening mee gehouden worden dat een groot deel van de palen al verwijderd waren en dat de opgemeten palen mogelijk door de graafwerkzaamheden schuingevallen zijn.

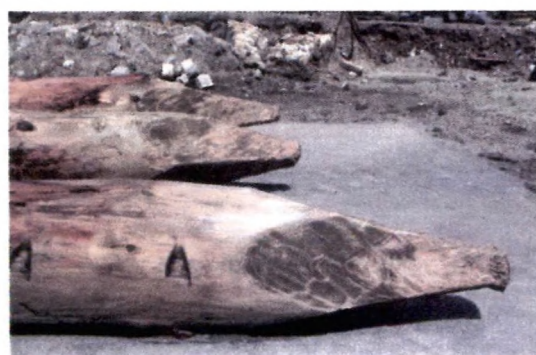
fig 37 Een detail van de punt van de palen

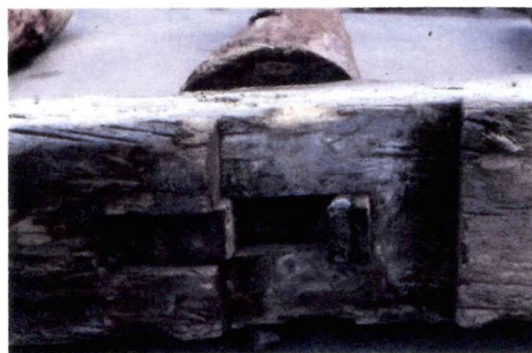
fig 39 Inkeping in een horizontale dwarsbalk waarin een andere horizontale balk paste

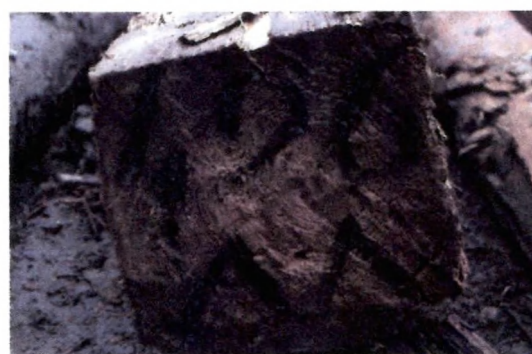
fig 38 Uiteinde van een horizontale dwarsbalk met 496 11 ingebrand
