Herstel laseraltimetrie projecten  
Projectgebieden Oosterschelde 2001, Oosterschelde 2007,  
Westerschelde 2006 en Westerschelde 2007

Data-ICT-Dienst

juli 2008  
versie 0.9  
ing. A.P. van Waarden-Nagel

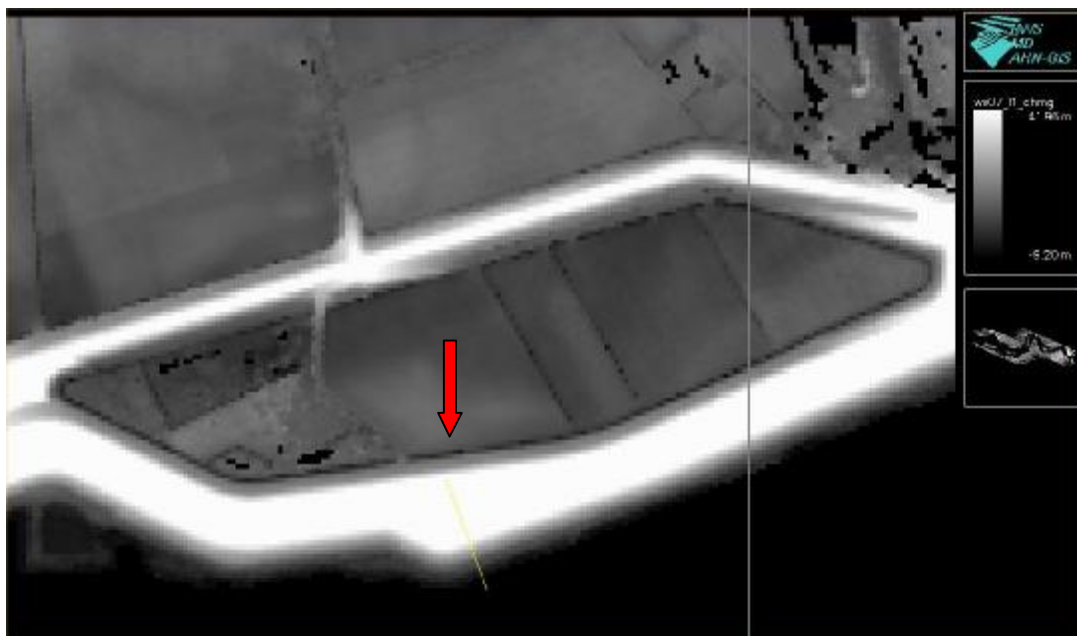
In enkele datasets blijkt de hoogtecomponent niet juist te zijn. Ondanks goede validatie van de data op referentie gras velden blijkt de hoogte op onder andere ondergrond niet juist te zijn. De geconstateerde fouten variëren van 10 cm op bitumen tot ruim 20 cm voor (nat) zand. Doordat bij de DID tot nu toe de data op hoogte gevalideerd wordt aan de hand van vlakke grasvelden werd dit fenomeen niet eerder opgemerkt. Het fenomeen wordt niet in alle bestanden waar genomen en is waarschijnlijk veroorzaakt door een slecht functionerende scanner.

**Figuur 3:** Locatie profielen over verschillende ondergrond (gras/asfalt)

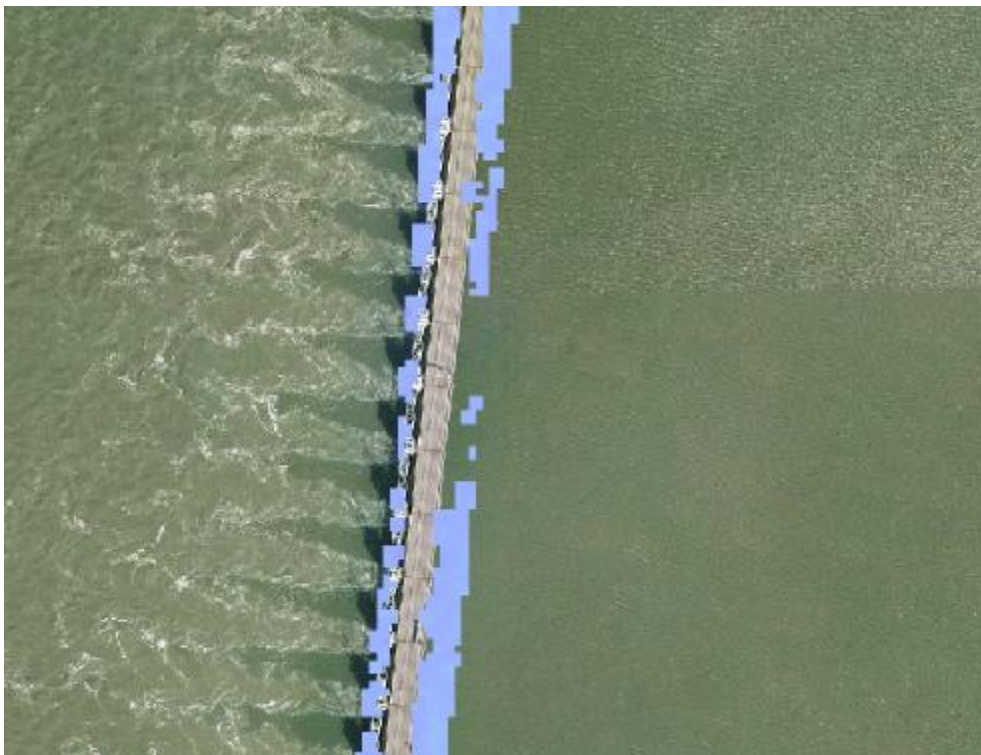
*Figuur 7: In paars locaties waar nog water in de data bestanden zit.*

Van de ingewonnen hoogtegegevens zijn alleen de coördinaten en niet hun intensiteit bekend. Hierdoor kan er alleen gefilterd worden op grond van morfologie. Onder de veronderstelling dat water in een horizontaal vlak ligt en mogelijk ribbeling dan wel golven vertoond is er visueel gefilterd op grond van diverse grid afbeeldingen: aspect grid, hillshade grid en slope grid.

Naast de diverse grids is er gebruik gemaakt van waterlijn contouren. Deze contouren zijn gemaakt op grond van de op meetstations waargenomen waterstanden gedurende de opname vlucht. Met name rond deze contourlijnen is op deze wijze gekeken of de kwalificatie wel of geen water gemaakt kon worden. Rond stukken die alsnog als water werden gekwalificeerd zijn polygonen getrokken. Aan de hand van deze polygonen is het water uit de bestanden verwijderd.

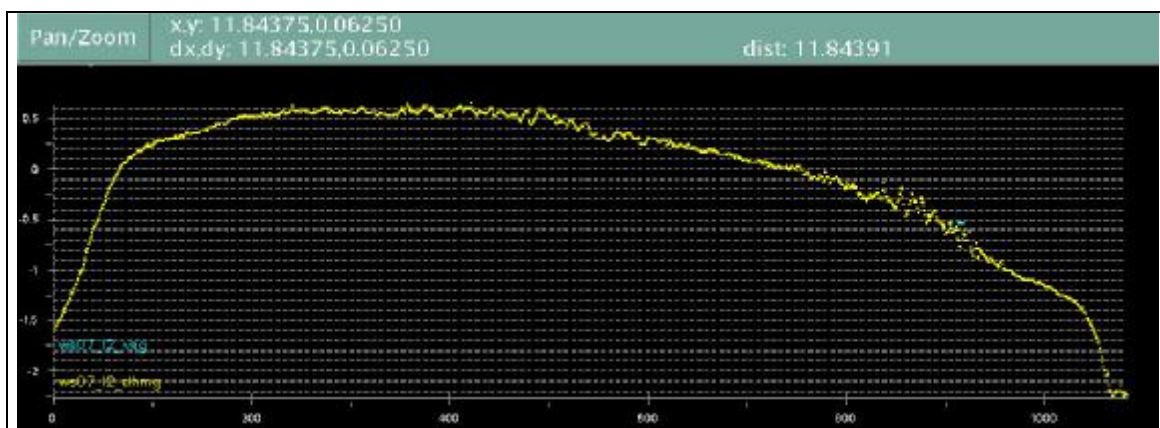
Figuur 3.7b: Profiel over de plaat ten noorden van Terneuzen uit levering 2, de filtering is goed aangepast.
