**nota** WWKZ-85.V008

De toestand van de oever van  
het westelijke deel van de  
Hoofdplaatpolder in 1984.

auteur(s): D. van Dam

datum: juni 1985

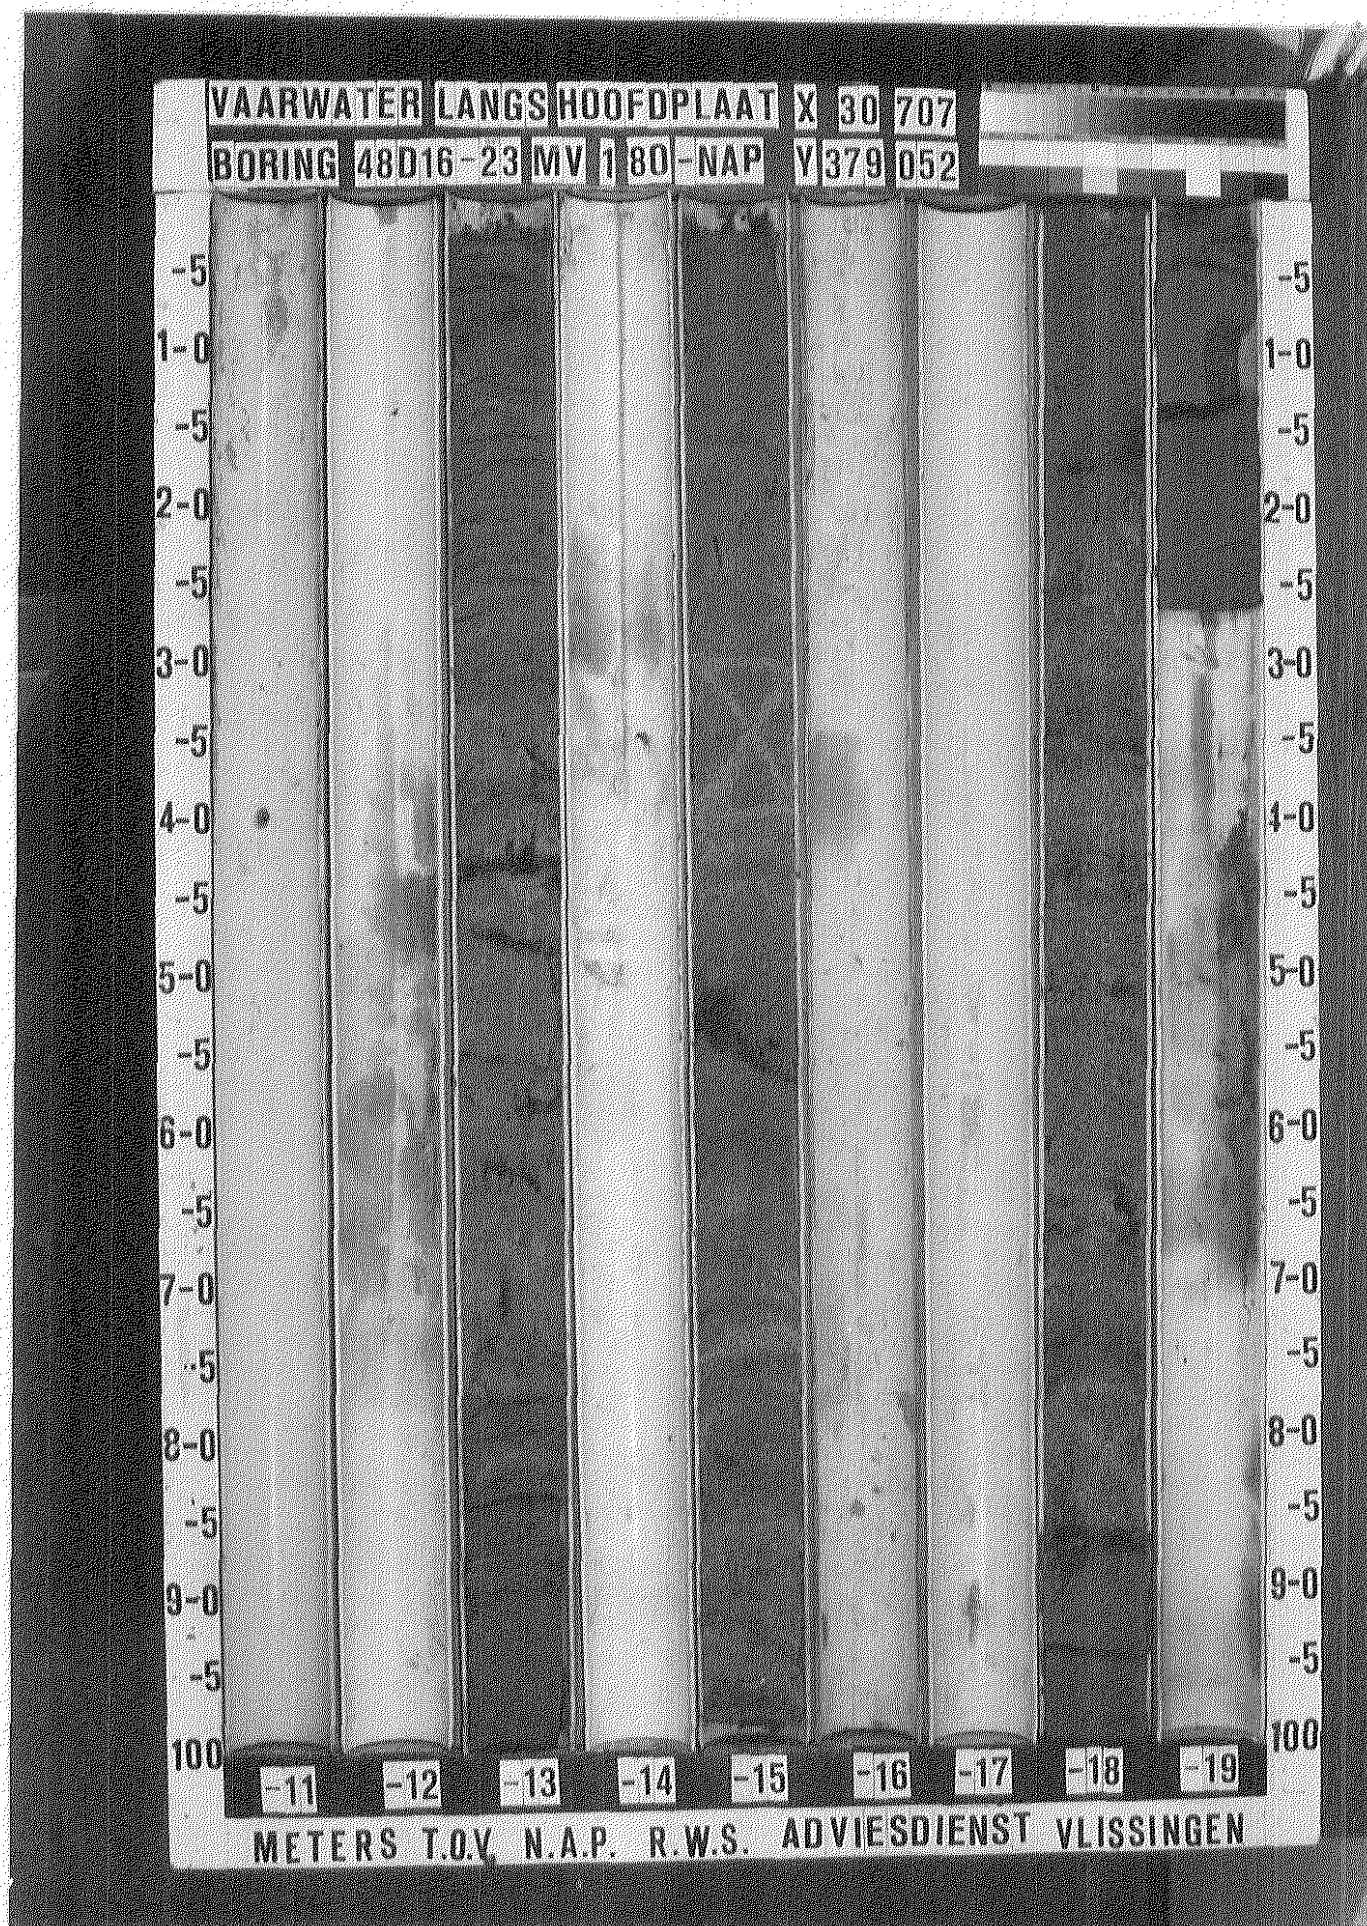
## Boring I

Zoals reeds eerder naar voren is gebracht zijn er ten oosten van het oevervak Nummer Eén veel zettingsvloeiingen opgetreden. Op bijlage 1 zijn deze, voor zover bekend, in de situatie ingetekend. Uit ervaring en onderzoek blijkt dat vulling van de val op natuurlijke wijze relatief snel plaatsvindt. Bij oever- en dijkvallen bestaat deze sedimentatie veelal uit niet valgevoelig slibrijk materiaal wat een zekere pantsering aan de oever kan geven. Het gevaar voor oevervallen zou hierdoor minder kunnen zijn. Om na te gaan of deze pantsering ook aanwezig is bij het onderhavige oevervak is een drietal boringen (I, II en III) tot de eerste kleilaag uitgevoerd.

De boringen zijn in situatie aangegeven op bijlage 1 en zijn gesitueerd tussen de bekende vallen waar de minste pantsering kan worden verwacht en derhalve de kans op het ontstaan van zettingsvloeiingen het grootst is. De globale resultaten zijn weergegeven op bijlage 4. Een gedetailleerde beschrijving van de boringen met foto's is te vinden in appendix B. Hieruit blijkt dat de grondslag bestaat uit zand met daarin enige slib- en zandlaagjes. Van het klei-achtige karakter van een gesedimenteerde val, zoals in boring IV in raai 99 is te zien, is
