Toelichting bij de Geomorfologische Kartering Westerschelde 2015

Op basis van false colour-luchtfoto's 1:15.000

Datum	1 april 2016
Status	Definitief
Versienr.	2.0

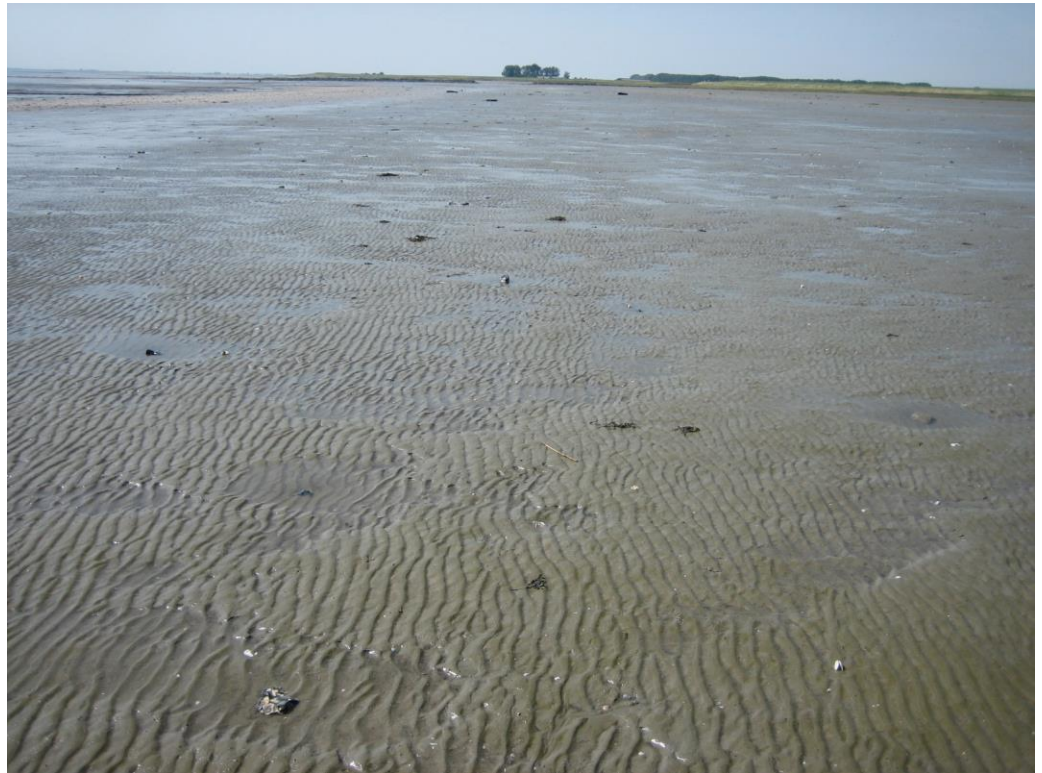
Deze eenheid komt voor op vlakke hoge delen van slikken en platen zonder reliëf of met (kleine) stroom- of golfribbels. Er is veel bodemleven aanwezig. Soms zijn algen of wieren afgezet. Het sediment bestaat voor minder dan 8% uit lutum, dus de bodem is zandig.

Veldfoto van een laag-energetische, zandige vlakke plaat op de Slikken bij Bath

Vlakke, reliëfarme delen met veel reflectie. Vaak eenkleurig, zeer licht- tot middelgrijs of licht vlekkenpatroon op donkerder achtergrond; regelmatig is een roze zweem aanwezig van bodemdiatomeeën. Matig tot veel reflectie. Drainagepatronen ontbreken meestal, behalve bij een hellingsknik. Dit in tegenstelling tot de eenheid P1a2, die zich juist vaak kenmerkt door de aanwezigheid van een drainagepatroon. Ook de "vettige" vlekken die in P1a2 zichtbaar zijn, ontbreken veelal in P1a1.

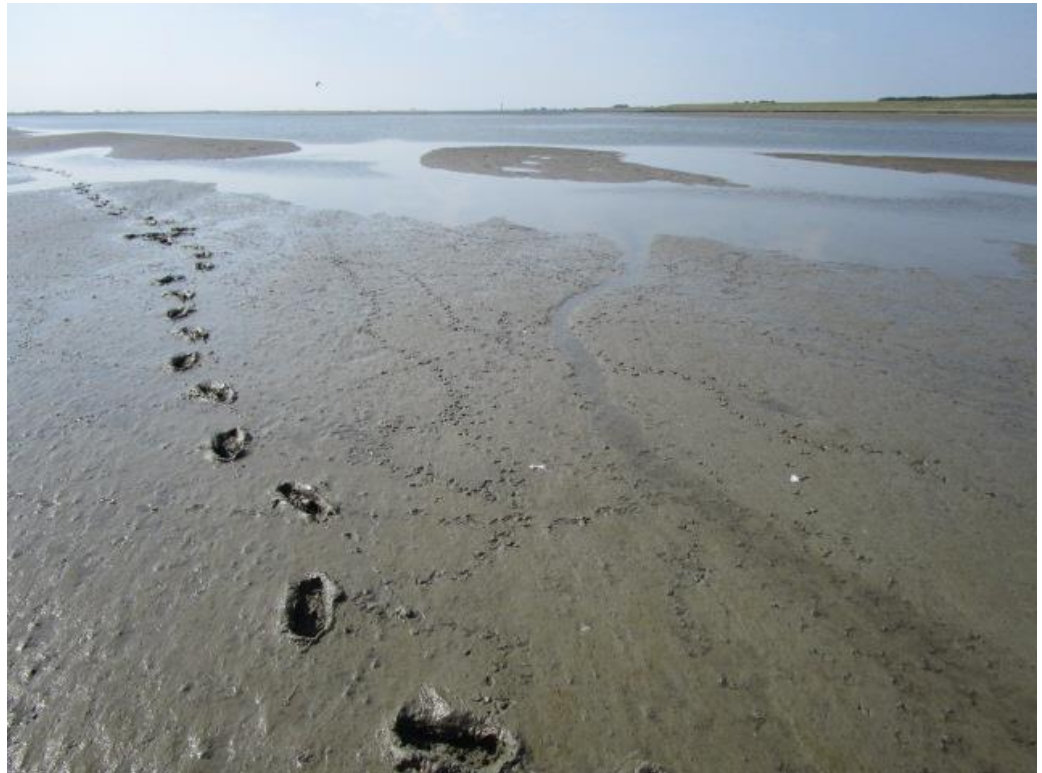
Deze eenheid komt voor op vlakke hoge delen van slikken en platen. P1a2 komt weinig voor langs de waterlijn behalve als er sprake is van een wat meer beschutte situatie. Meestal is geen reliëf aanwezig; afwateringsstroompjes en plasjes komen regelmatig voor. Er is veel bodemleven aanwezig. Soms zijn algen of wieren afgezet. Het sediment bestaat voor meer dan 8% uit lutum (deeltjes < 2µm) wat ongeveer overeenkomt met 25% silt (deeltjes < 65µm), en is dus slibrijk.

Veldfoto van een laag-energetische, slikkige vlakke plaat op de Slikken bij Waarde

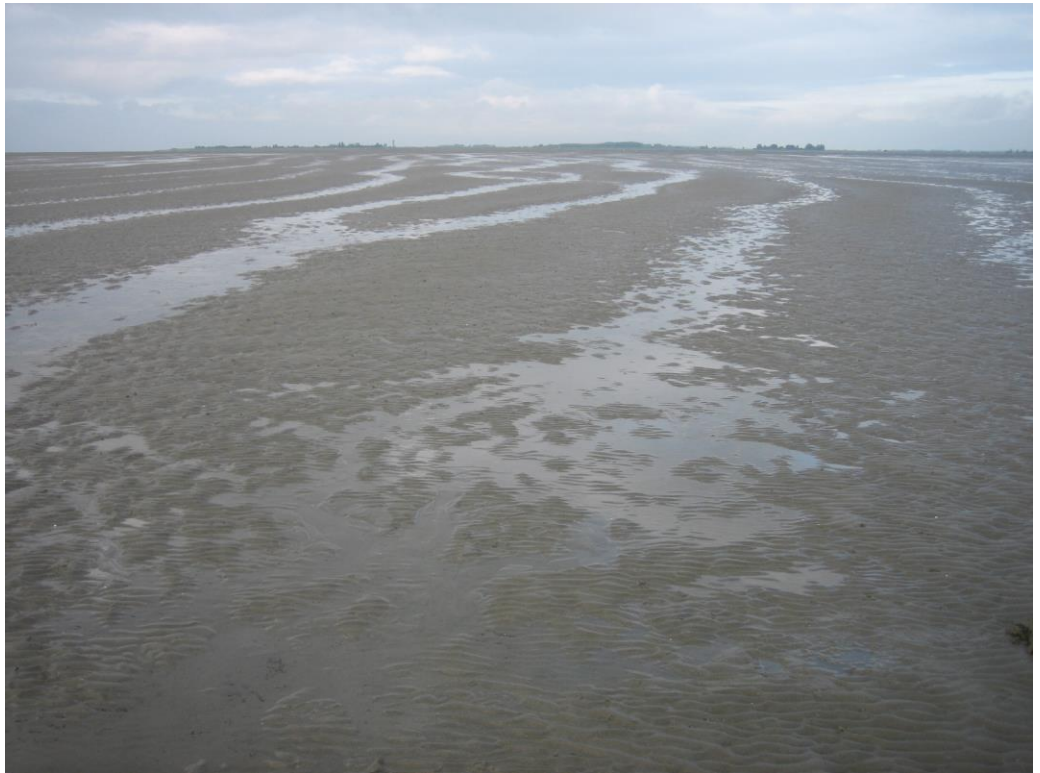
Vrijwel vlakke plaat, echter met lage golven/ruggen van > 10m lengte, in het veld te herkennen door lange stroken, die zich langzaam verplaatsen. Op deze platen is een normale bodemdierfauna aanwezig is en vaak groeien er ook groenwieren op schelpen.

Veldfoto van een laag-energetische, slikkige vlakke plaat op de Rug van Baarland

Bij P1b lijken lage megaribbels aanwezig te zijn, maar dan gelegen op plaatsen waar geen megaribbels zouden worden verwacht, bijvoorbeeld op grote afstand van de geul of tegen de dijk. P1b is laag energetisch met een laag golvend reliëf. Het betreft gebieden waar, door een bepaalde langdurige golfvloed een reliëf ontstaat van lage brede ruggen met hiertussen vochtige laagten. Schelpen kunnen begroeid raken met groenwieren, dat voor een roze zweem kan zorgen op de foto

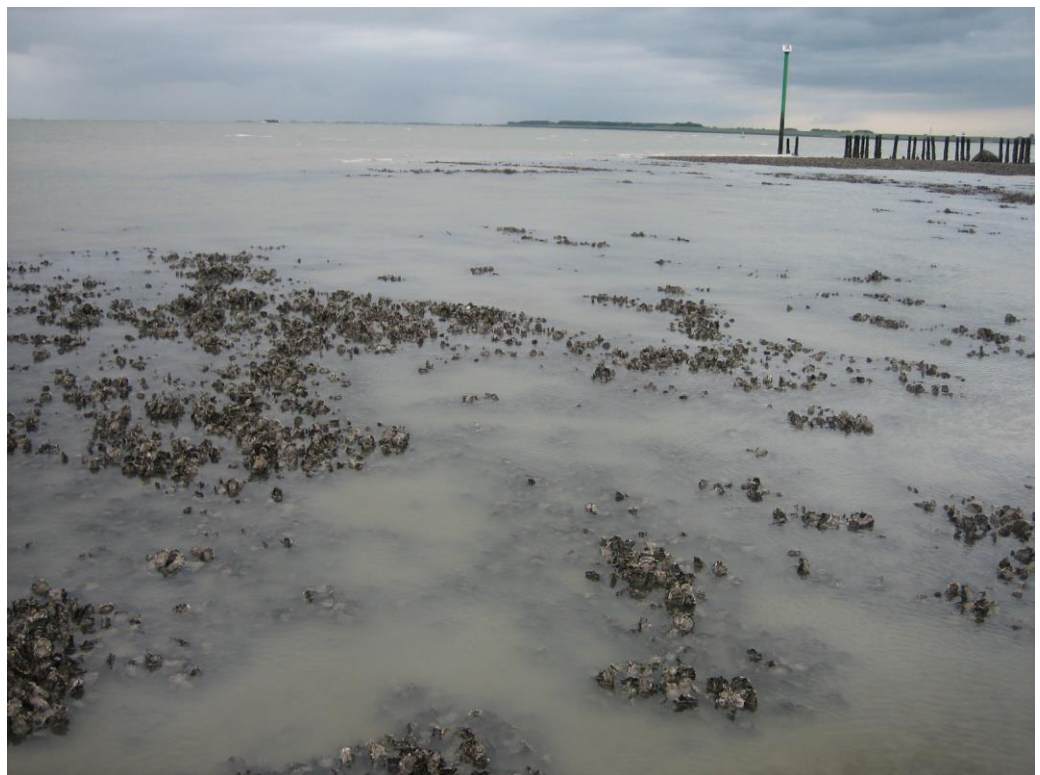
Van ver te herkennen aan de donkere / zwarte banken die op de platen liggen. De Japanse oester is veel groter dan de gewone inheemse oester en meestal ovaal van vorm

Veldfoto van een matig dichte Japanse oesterbank bij Terneuzen

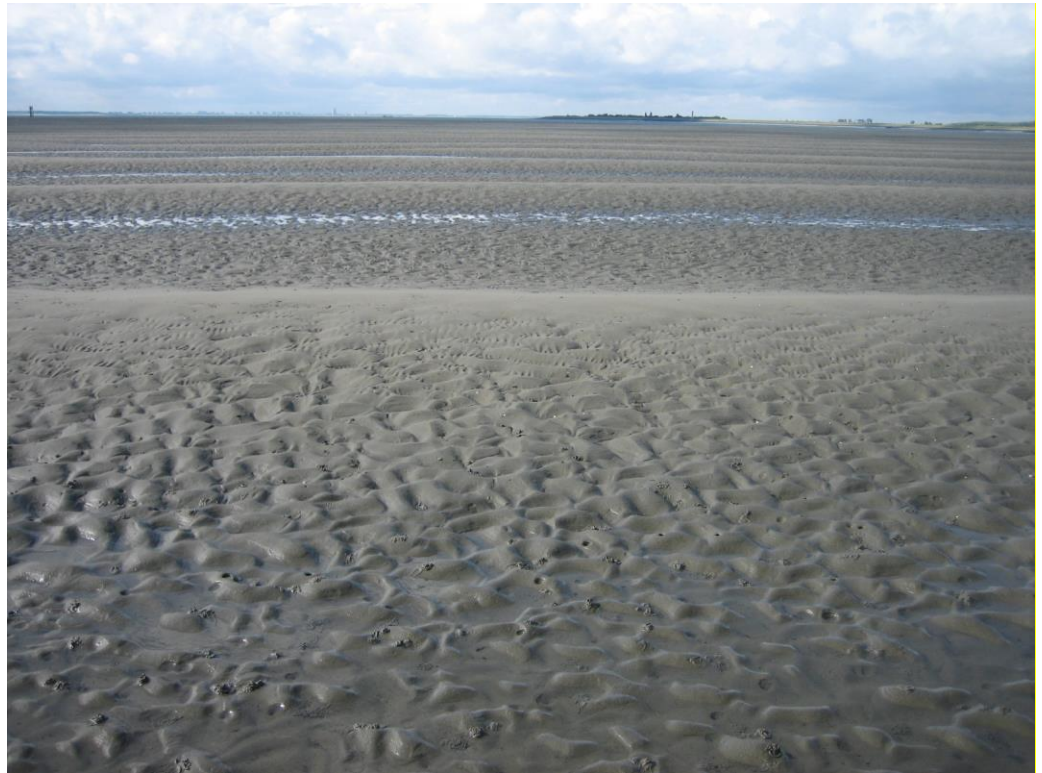
Op het eerste gezicht lijkt P2a op een megaribbelveld P2b1, maar dan met heel lage ribbels. Er is niet altijd een duidelijke loef- en lijzijde aan de ribbels te onderscheiden. Tussen de ribbels zijn smalle, vochtige zones aanwezig, soms met een afwateringsfunctie. Ten opzichte van P1b heeft P2a een langer golvend reliëf (>25m). Er is veldwerk nodig om zekerheid te krijgen over de vraag of het P2b1 dan wel P2a betreft.

Veldfoto van een plaat met gegolfd reliëf op de Rug van Baarland. Op de ribbels zijn wadpierhoopjes te zien

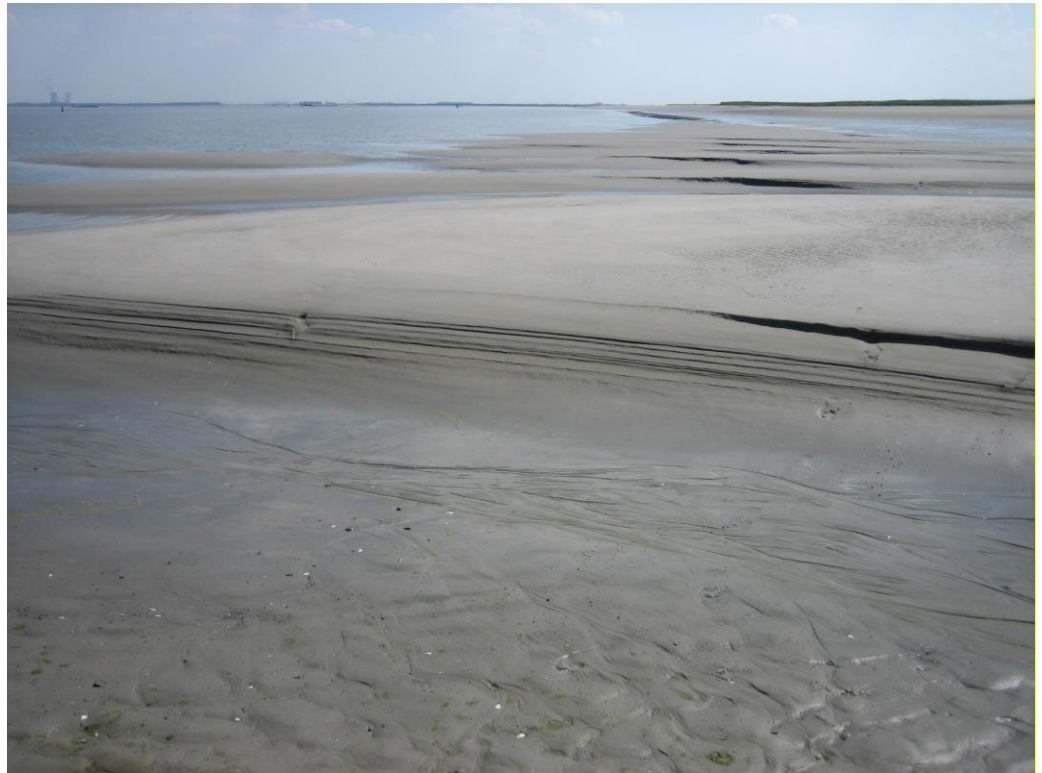
Deze eenheid wordt vaak aangetroffen op platen langs een geul. Het betreft evenwijdig lopende, lineaire ribbels met relatief korte golflengten, waarbij de golfhoogte als regel meer is dan 25 centimeter. In veel gevallen is er sprake van een combinatie van eb-georiënteerde ribbels waar vloed-georiënteerde ribbels overheen liggen (vloedribbel met een ebkapje). Er is weinig of geen bodemleven aanwezig.

Veldfoto van een hoog-energetische plaat met 2D-megaribbels op Walsoorden

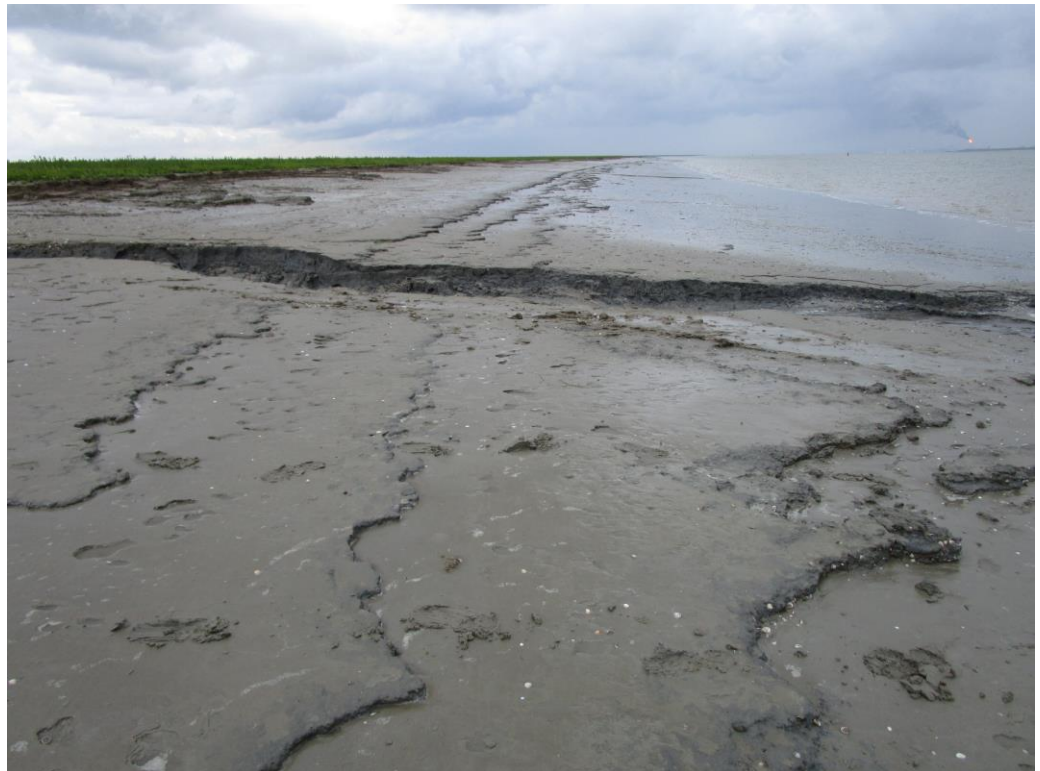
Het type komt vooral voor langs stroomgeulen, waar het vaak steil aflopende hellingen vormt, maar het kan ook voorkomen op de hogere delen van de platen, grenzend aan een megaribbelgebied. Het zijn dan vlakke platen zonder reliëf of met (kleine) stroom- of golfrubbels. Er is weinig of geen bodemleven aanwezig. Het sediment bestaat uit zand. Op diverse slikken is sprake van een erosierand; vaak lijkt dit samen te hangen met erosie door golfslag (scheepvaart), maar zekerheid is er niet altijd. Het uit zich ook wel als een soort trapjesstructuur op de helling naar de GLW-lijn. De trapjes worden gevormd door erosiebestendige kleilagen in het talud. Bodemleven is niet tot nauwelijks aanwezig.

Veldfoto van een hoog-energetische plaat met erosieranden op de Hooge Platen

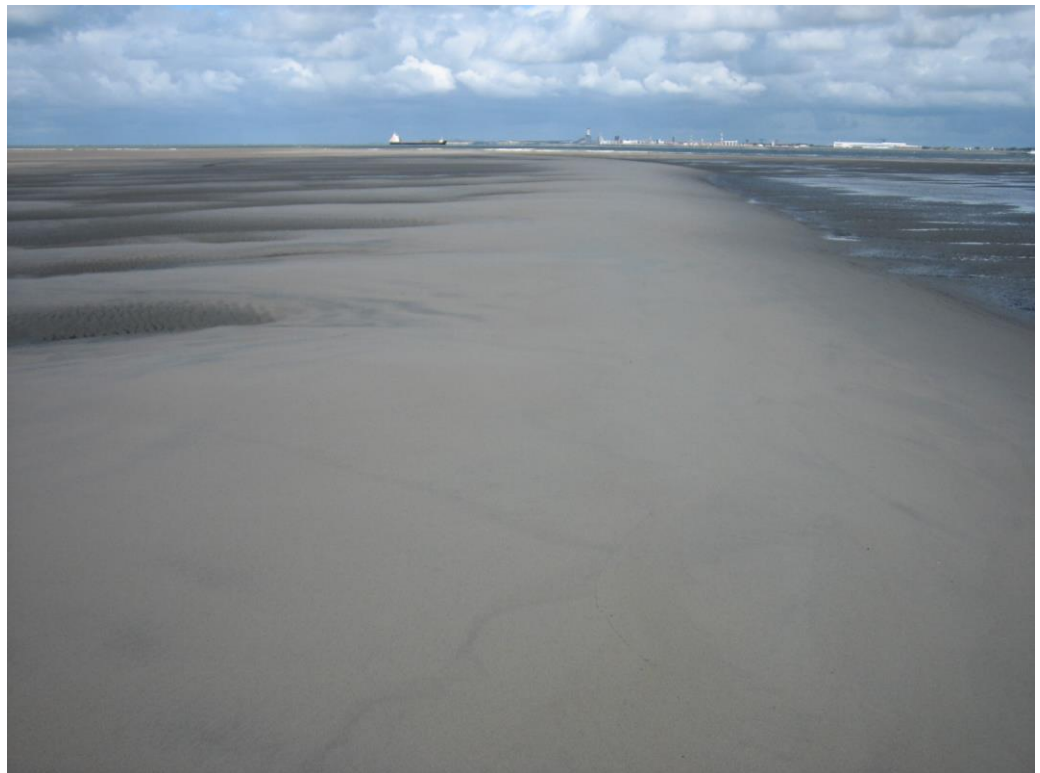
Vaak gelegen aan de buitenzijde van met name platen maar soms ook op slikken. Geïsoleerde zandruggen met tweezijdige helling, duidelijk niet deel uitmakend van een kreekrand. Incidentele fenomenen die vermoedelijk het resultaat zijn van zandophopingen door het samenkomen van stroombanen.

Veldfoto van een hoog-energetische zandrug op de Hooge Platen

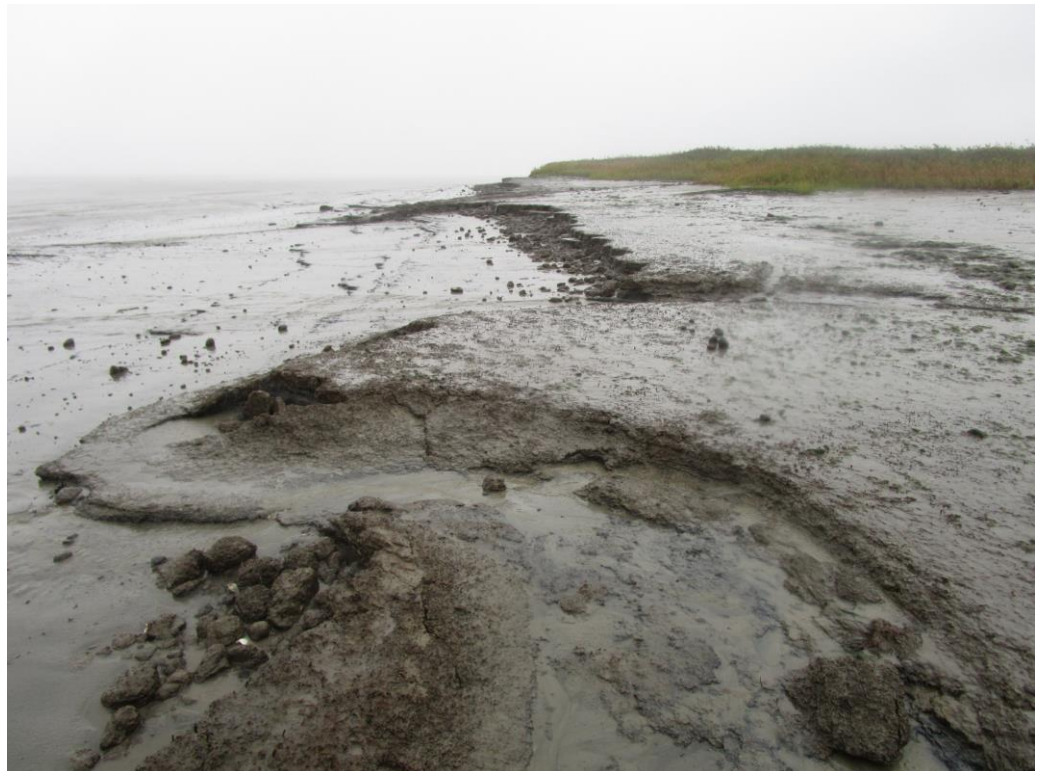
Banken van hard materiaal, bestaande uit veen of klei. Ze komen vaak voor op de grens van water en slik. Het bodemmateriaal van veen of klei is als regel erg hard en daardoor resistent tegen erosie door stroming en golflslag. Ze liggen langs geulen en veelal is de geulhelling aansluitend aan het veenpakket dan ook steil en ontstaan er een soort klifranden. Daarnaast zijn onbegroeide hoger gelegen delen langs schorranden ook als H1a gekarteerd.

Veldfoto van een harde kleibank aan de rand van het schor in Saefthinghe

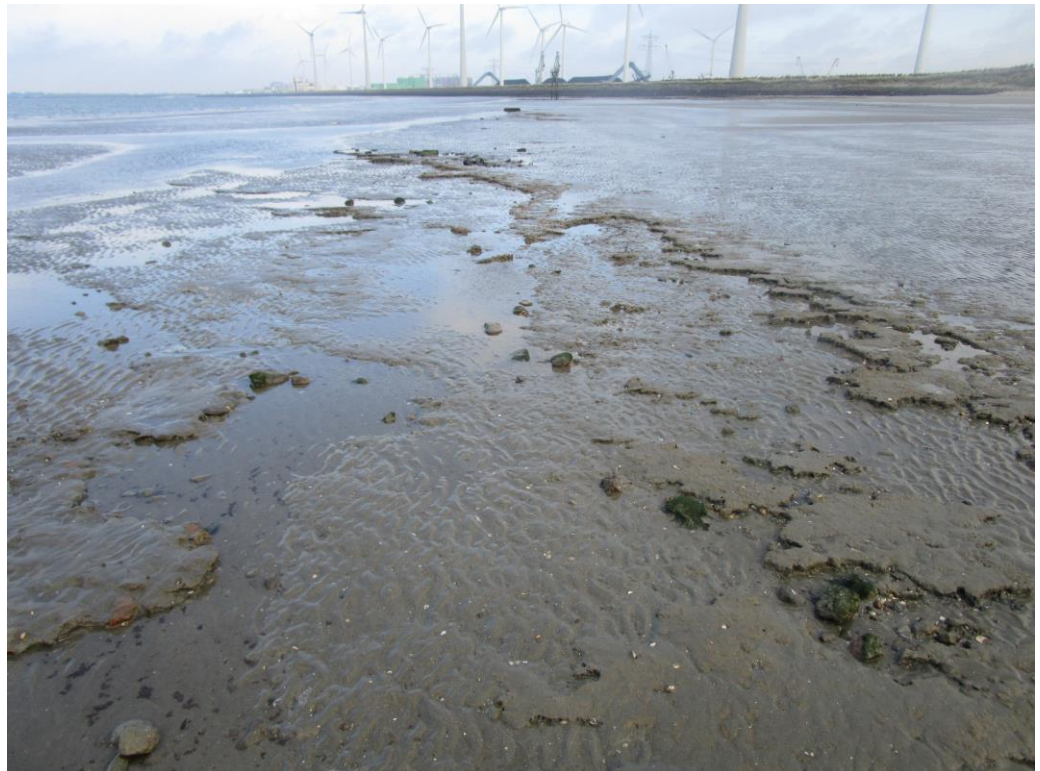
Banken van hard materiaal met meer dan 25% zandbedekking, bestaande uit veen of klei en, gelegen aan de zeezijde, komen vaak voor op de grens van water en slik. Het bodemmateriaal van veen of klei is als regel erg hard en daardoor resistent tegen erosie door stroming en golfslag. Ze liggen langs de geul en veelal is de geulhelling aansluitend aan het veenpakket dan ook steil.

Veldfoto van een harde kleibank met >25%zand bij Kaloot

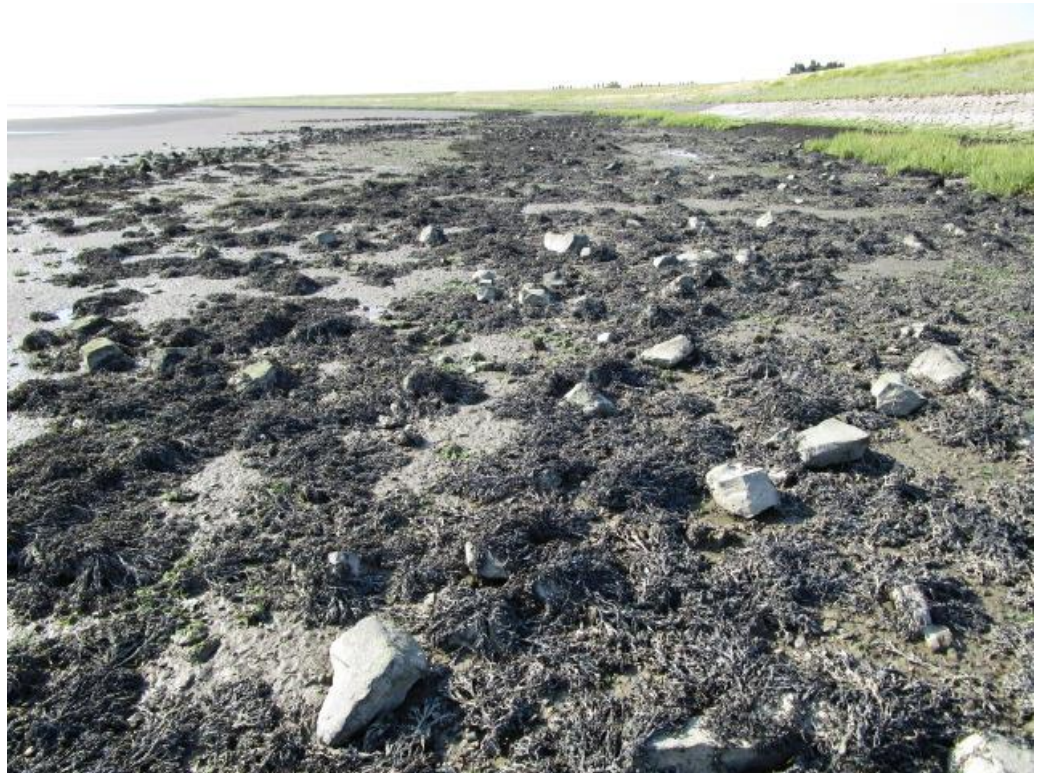
Stortsteen aan de dijkvoet langs de grens van het karteergebied. Ook zandige dijkglouingen waar het stortsteen nog zichtbaar is (>35% steen, kreukelberm) en dijken worden hiertoe gerekend.

Veldfoto van een hard substraat (dijkvoet/kreukelberm) op de slikken bij Waarde

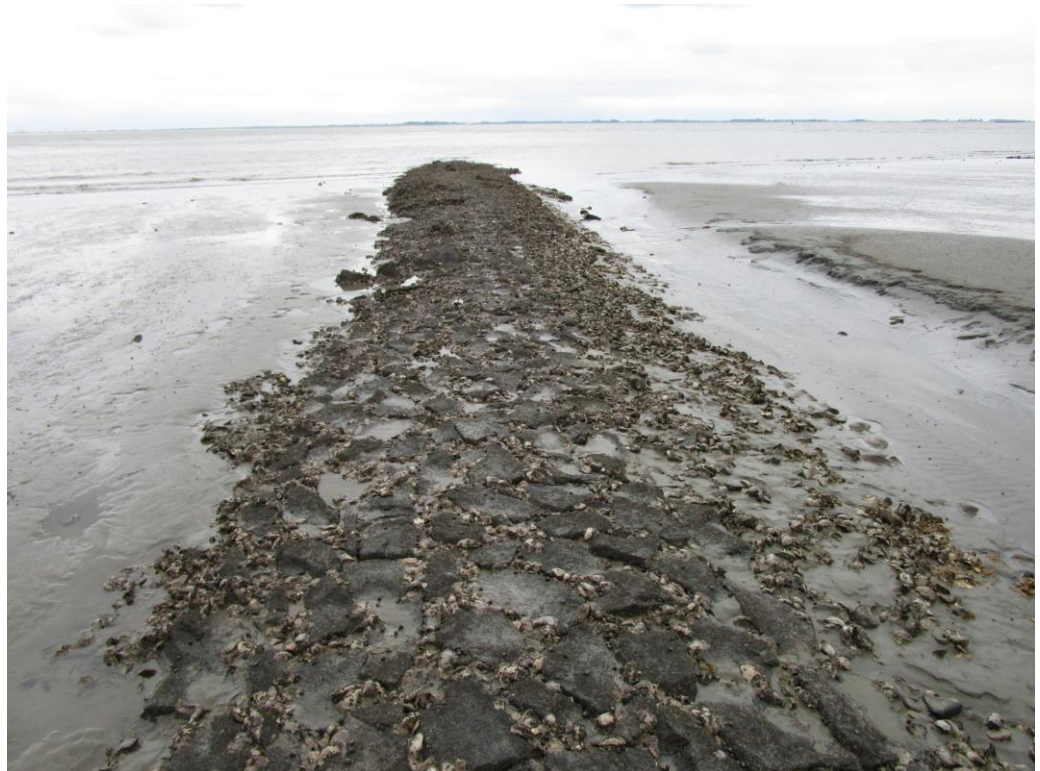
Kribben loodrecht op de dijk. Ook verspreide steenhopen, geïsoleerde relicten en bestortingen op het slik, waar de afzonderlijke stenen herkenbaar zijn en meer dan 35% bedekken, zijn tot H2b gerekend.

Veldfoto van een hard substraat (krib) bij Terneuzen

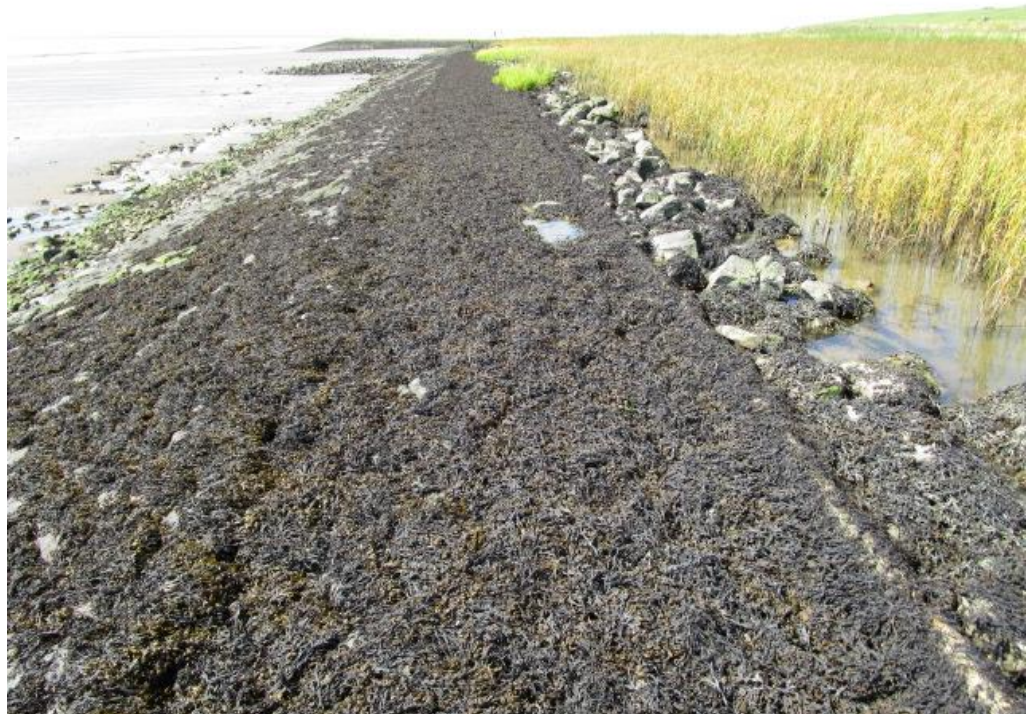
Oeververdediging aansluitend aan een schor/kwelder of een duingebied.

Veldfoto van een hard substraat (schorrandverdediging) op de slikken bij Bath/Waarde

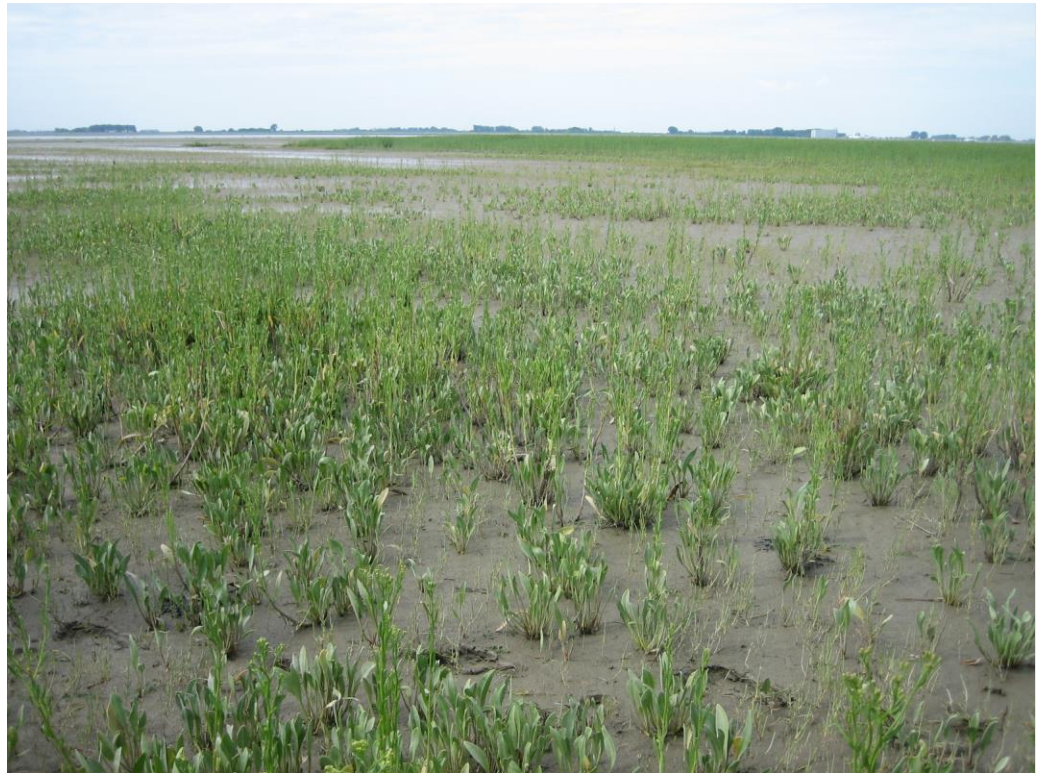
Schorren of stranden met een vegetatiebedekking tussen de 10 en 50%. Het gaat hier om primaire schorren, die vaak lager gelegen zijn dan volwassen, gesloten schorren. Ze bestaan vaak uit Engels slijkgras, maar ook velden zeekraal met een bedekking tussen 10 en 50% zijn tot deze eenheid gerekend.

Veldfoto van open begroeid schor (10-50% bedekking) van Zulte en Zeekraal op Walsoorden

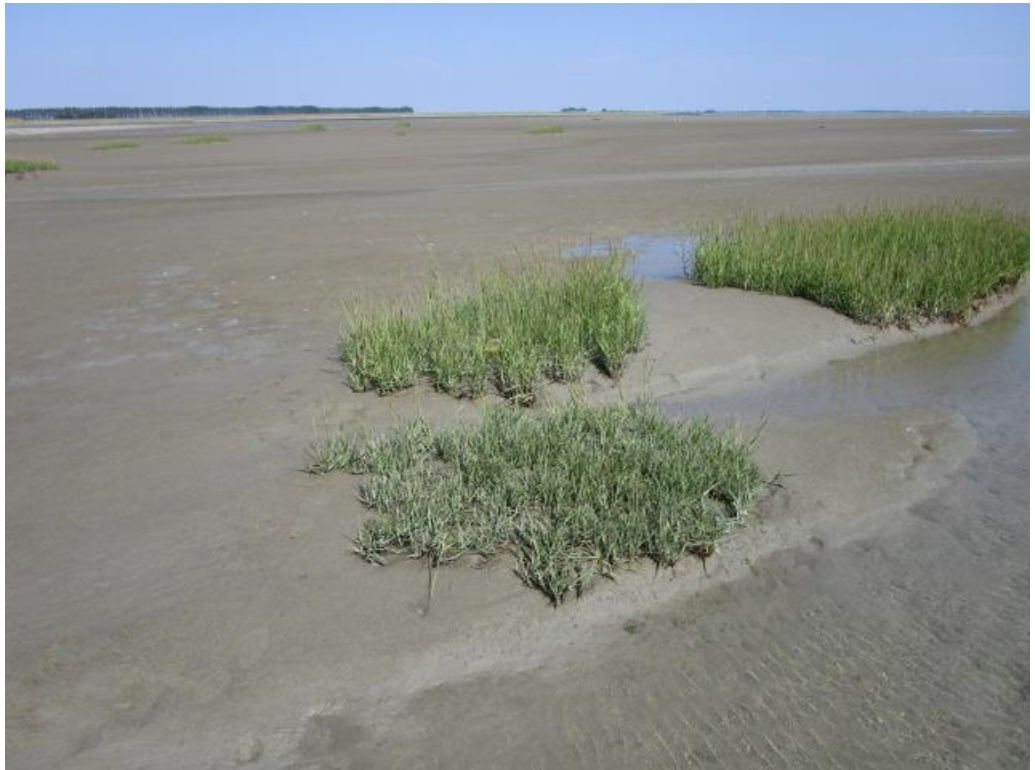
Zeer open schorren of stranden met een vegetatiebedekking tussen de 2 en 10%. Het gaat hier eveneens om primaire schorren, die vaak lager gelegen zijn dan volwassen, gesloten schorren. Ze bestaan vaak uit pollen met Engels slijkgras, maar ook velden zeekraal met een bedekking tussen 2 en 10% zijn tot deze eenheid gerekend.

Veldfoto van zeer open begroeid schor (2-10% bedekking) van Engels slijkgras op de Plaat van Valkenisse

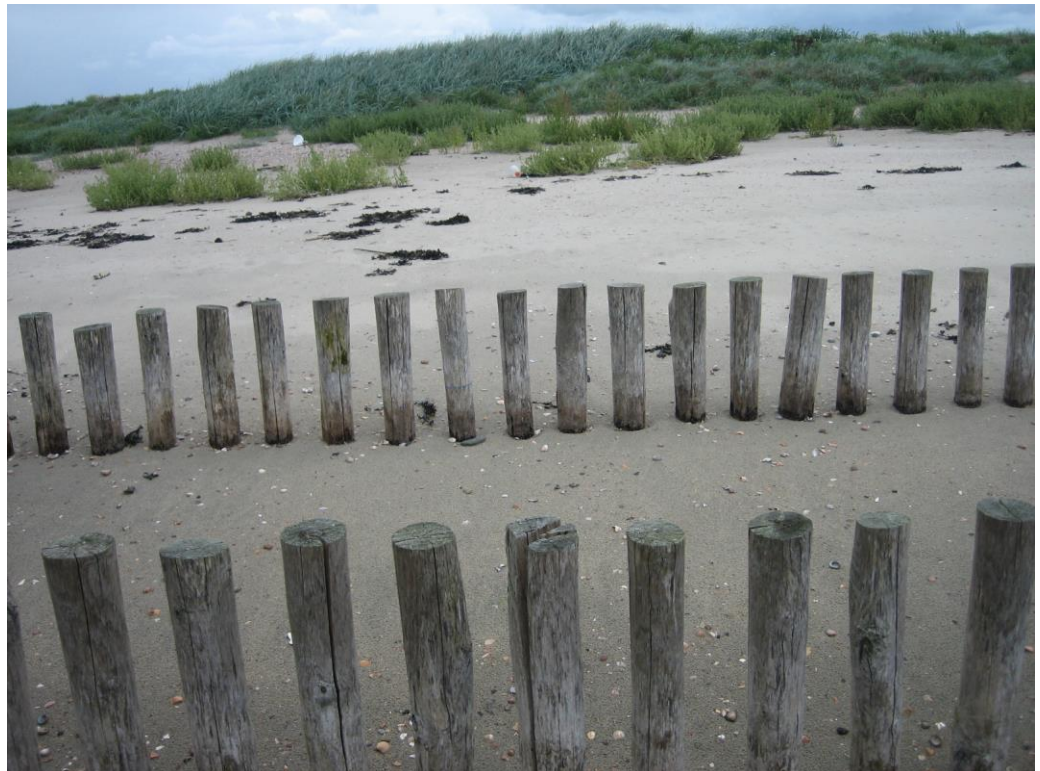
Natuurlijke duinen en hoge stranden zijn relatief hoog gelegen, vaak is (duin)vegetatie aanwezig. Ze zijn duidelijk herkenbaar aan hun ontstaansvorm. Het in dijkhoeken afgezette zandige sediment is ook als D1 geïnterpreteerd.

Veldfoto van natuurlijk duin (de Bol) op de Hooge Platen

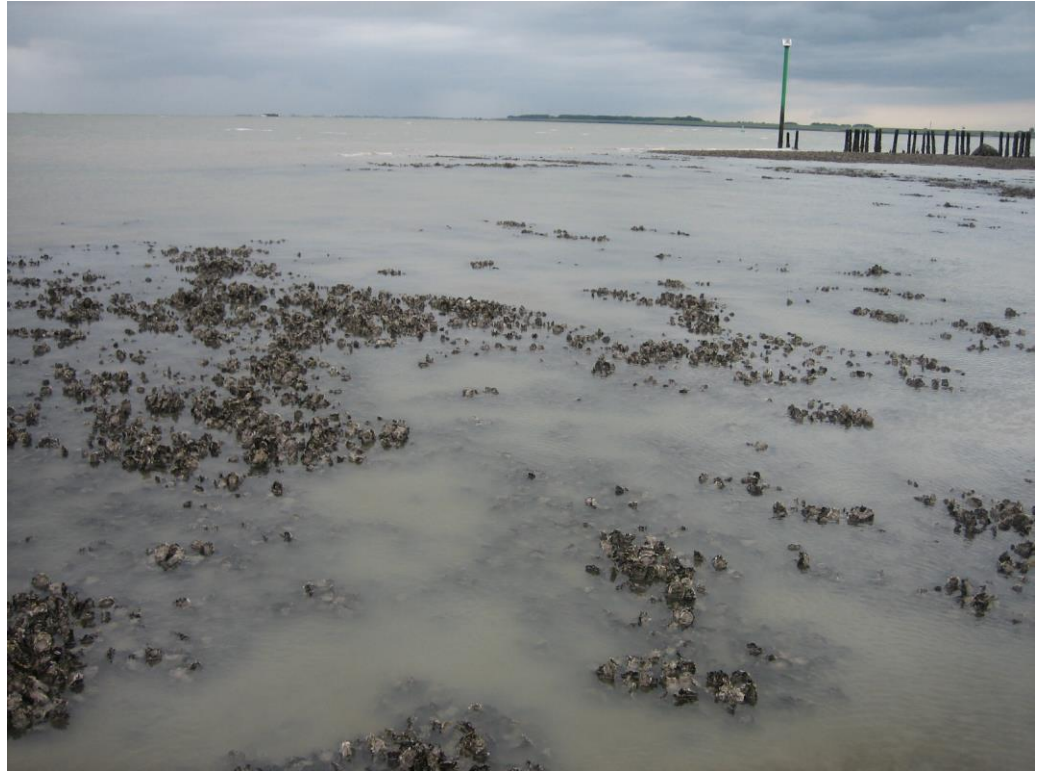
Van ver te herkennen aan de donkere / zwarte banken die op de platen liggen. De Japanse oester is veel groter dan de gewone inheemse oester en meestal ovaal van vorm

Veldfoto van een matig dichte Japanse oesterbank bij Terneuzen

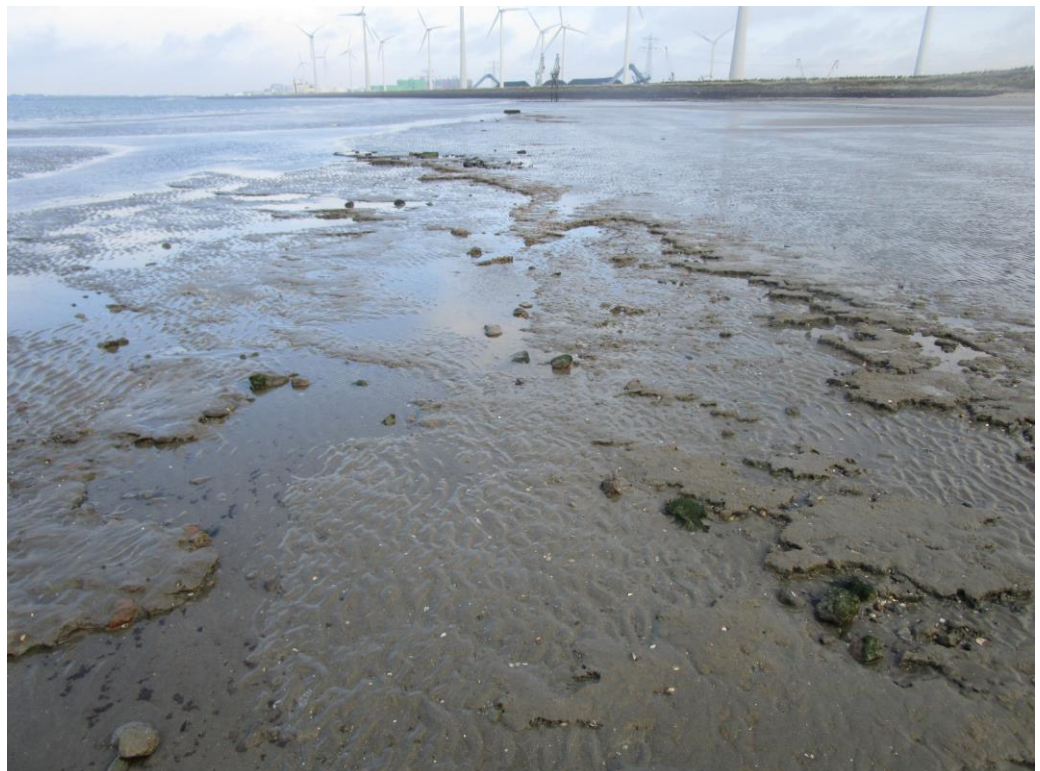
Banken van hard materiaal met meer dan 25% zandbedekking, bestaande uit veen of klei en, gelegen aan de zeezijde, komen vaak voor op de grens van water en slik. Het bodemmateriaal van veen of klei is als regel erg hard en daardoor resistent tegen erosie door stroming en golfslag. Ze liggen langs de geul en veelal is de geulhelling aansluitend aan het veenpakket dan ook steil.

Veldfoto van een harde kleibank met >25%zand bij Kaloot

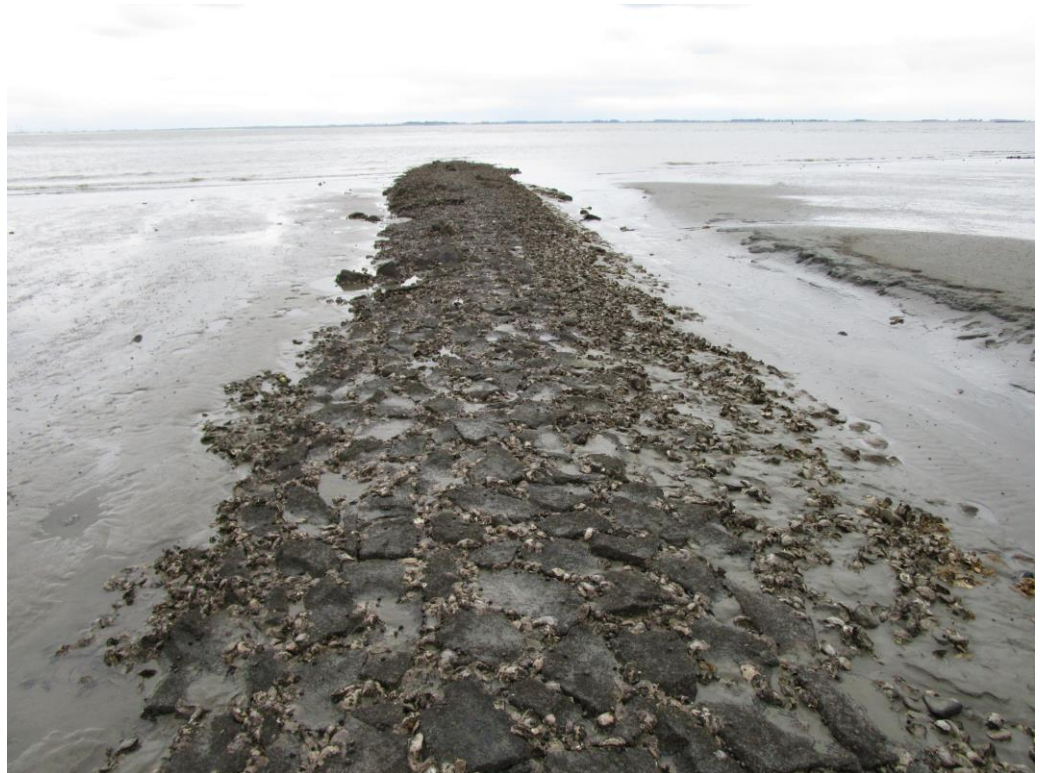
Kribben loodrecht op de dijk. Ook verspreide steenhopen, geïsoleerde relicten en bestortingen op het slik, waar de afzonderlijke stenen herkenbaar zijn en meer dan 35% bedekken, zijn tot H2b gerekend.

Veldfoto van een hard substraat (krib) bij Terneuzen
