# Toelichting bij de Geomorfologische Kartering Westerschelde 2016

**Op basis van false colour-luchtfoto's 1:15.000**

Water, wegen, werken, Rijkswaterstaat

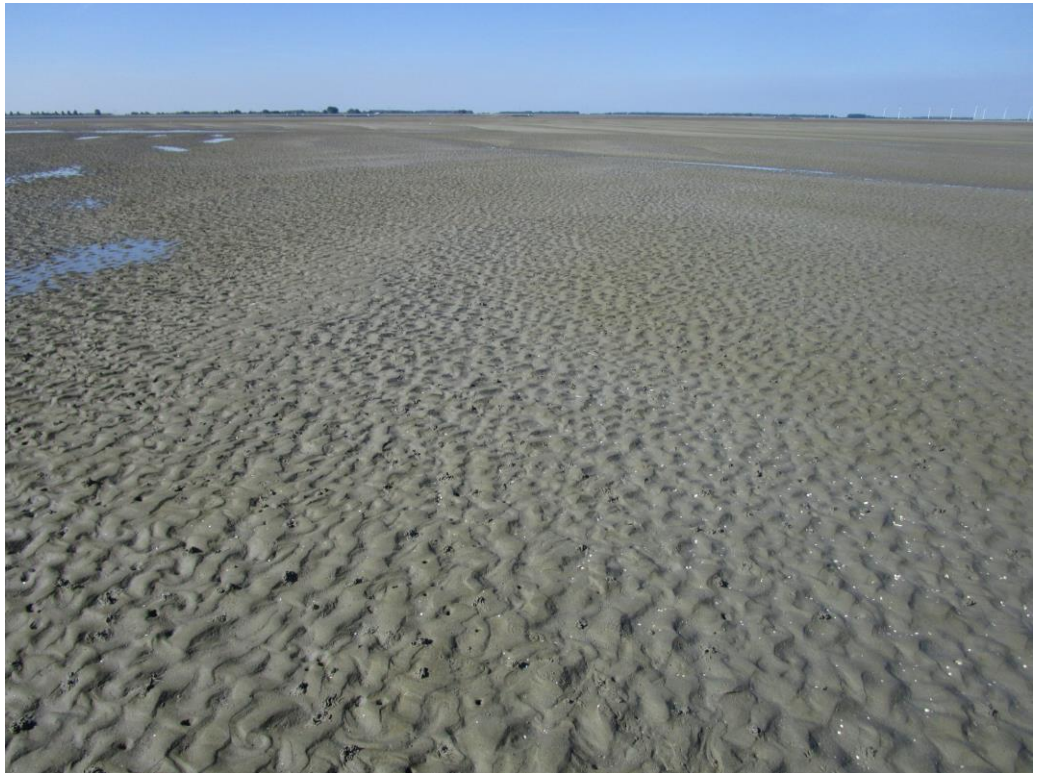
Deze eenheid komt voor op vlakke hoge delen van slikken en platen zonder reliëf of met (kleine) stroom- of golfribbels. Er is veel bodemleven aanwezig. Soms zijn algen of wieren afgezet. Het sediment bestaat voor minder dan 8% uit lutum, dus de bodem is zandig.

Veldfoto van een laag-energetische, zandige vlakke plaat op de Rug van Baarland

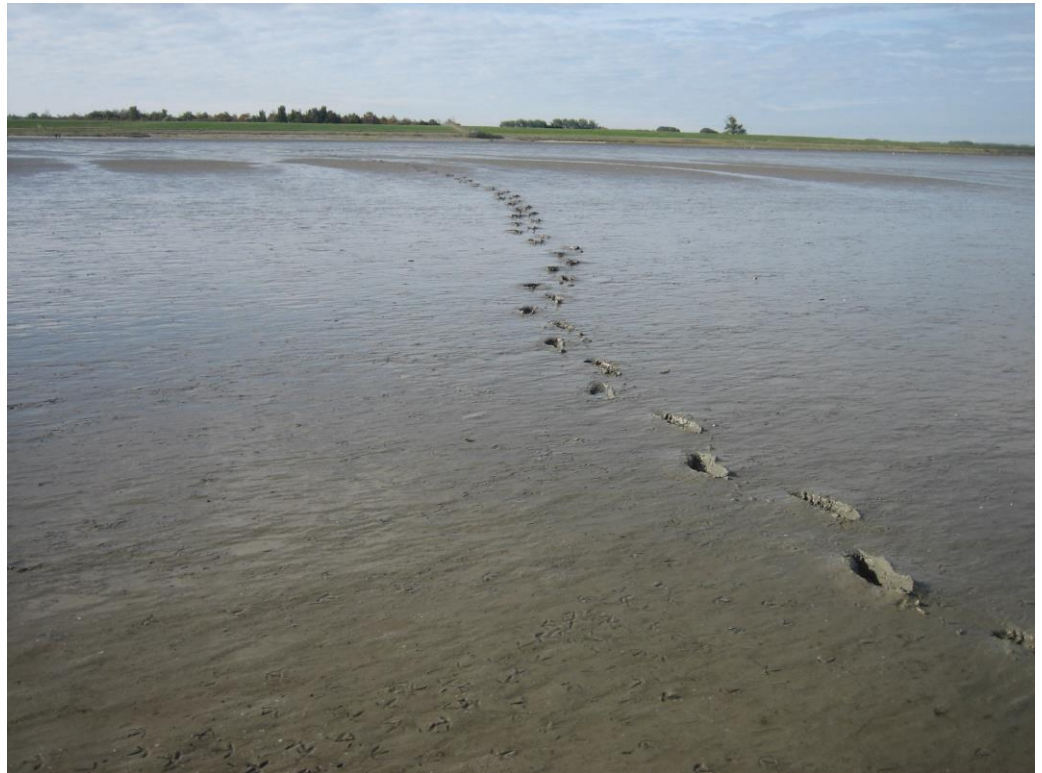
Deze eenheid komt voor op vlakke hoge delen van slikken en platen. P1a2 komt weinig voor langs de waterlijn behalve als er sprake is van een wat meer beschutte situatie. Meestal is geen reliëf aanwezig; afwateringsstroompjes en plasjes komen regelmatig voor. Er is veel bodemleven aanwezig. Soms zijn algen of wieren afgezet. Het sediment bestaat voor meer dan 8% uit lutum (deeltjes < 2µm) wat ongeveer overeenkomt met 25% silt (deeltjes < 65µm), en is dus slibrijk.

Veldfoto van een laag-energetische, slikgige vlakke plaat op Paulinaschor

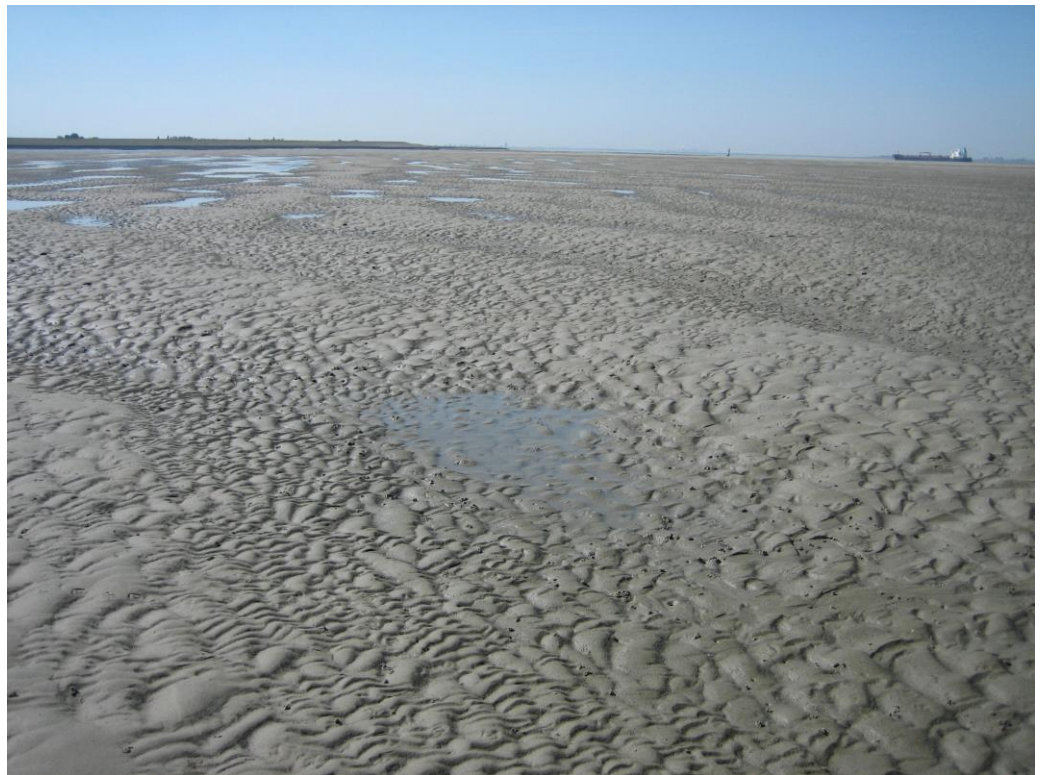
Vrijwel vlakke plaat, echter met lage golven/ruggen van > 10m lengte, in het veld te herkennen door lange stroken, die zich langzaam verplaatsen. Op deze platen is een normale bodemdierfauna aanwezig is en vaak groeien er ook groenwieren op schelpen.

Veldfoto van een laag-energetische, slikgige vlakke plaat op de Plaat van Ossenissee

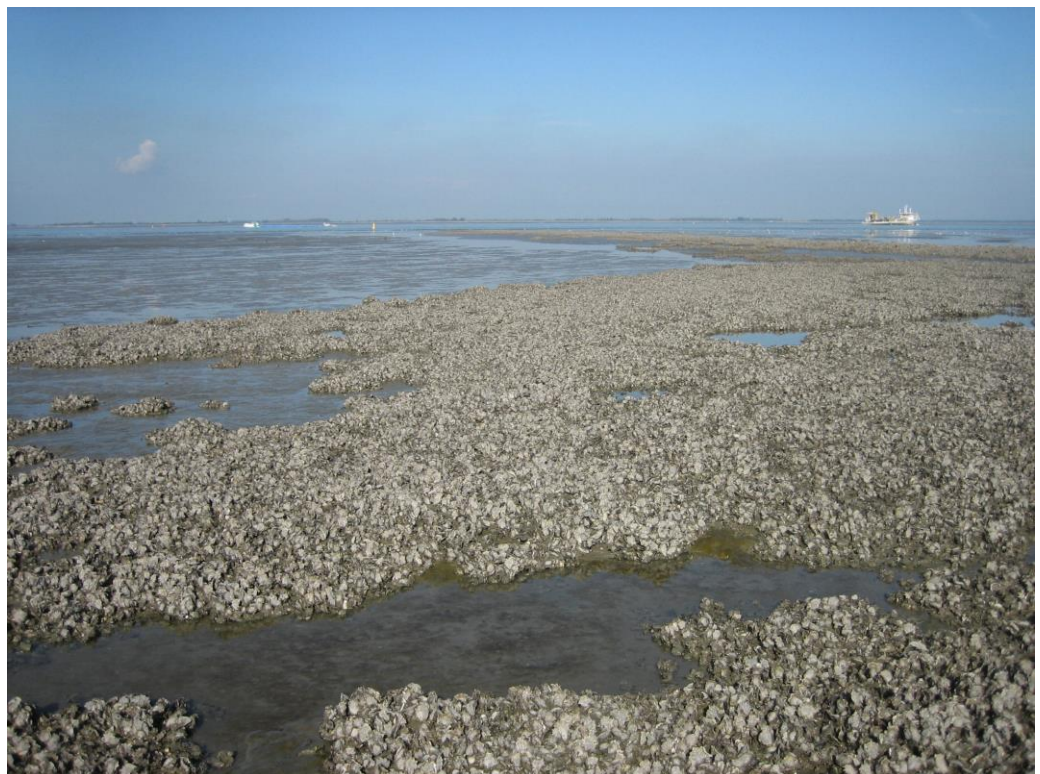
Van ver te herkennen aan de donkere / zwarte banken die op de platen liggen. De Japanse oester is veel groter dan de gewone inheemse oester en meestal ovaal van vorm

Veldfoto van een dichte Japanse oesterbank op de Platen bij Hulst

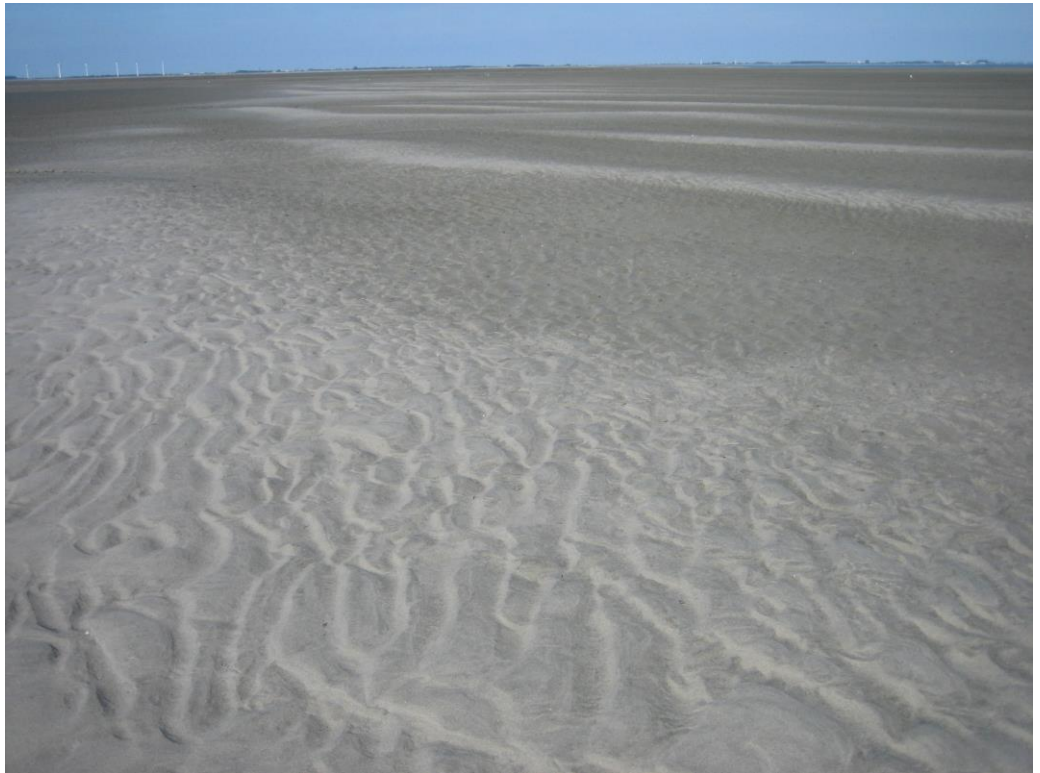
Op het eerste gezicht lijkt P2a op een megaribbelveld P2b1, maar dan met heel lage ribbels. Er is niet altijd een duidelijke loef- en lijzijde aan de ribbels te onderscheiden. Tussen de ribbels zijn smalle, vochtige zones aanwezig, soms met een afwateringsfunctie. Ten opzichte van P1b heeft P2a een langer golvend reliëf (>25m). Er is veldwerk nodig om zekerheid te krijgen over de vraag of het P2b1 dan wel P2a betreft.

Veldfoto van een plaat met gegolfd reliëf op de Rug van Baarland.

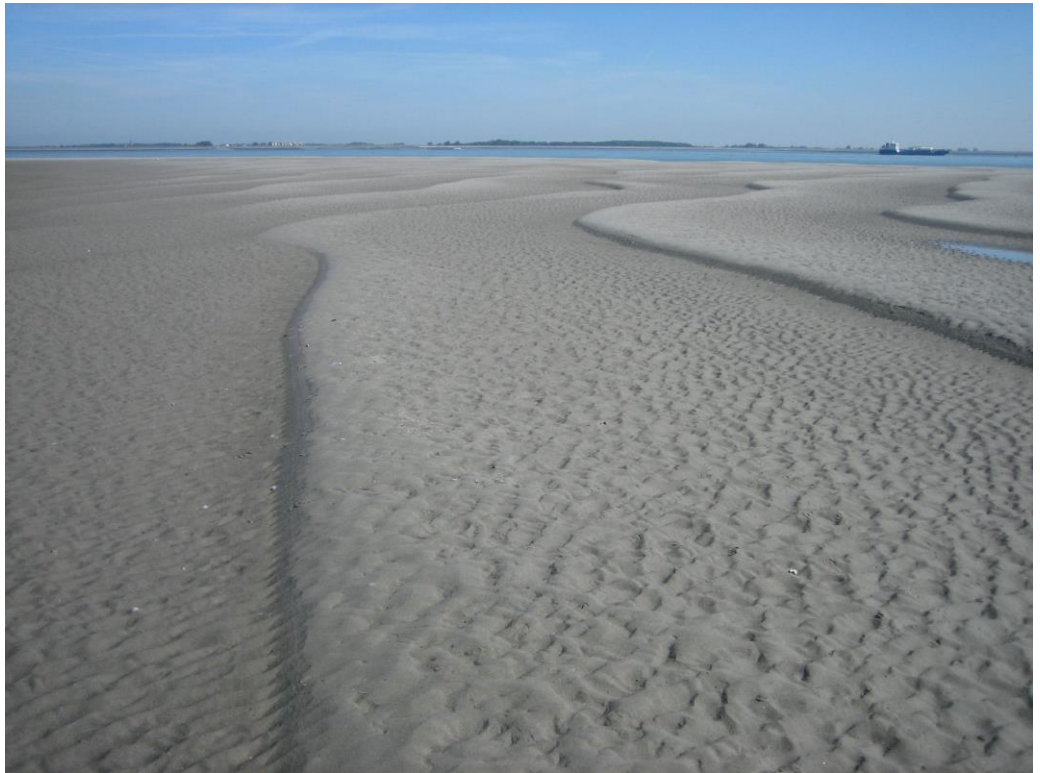
Deze eenheid wordt vaak aangetroffen op platen langs een geul. Het betreft evenwijdig lopende, lineaire ribbels met relatief korte golflengten, waarbij de golfhoogte als regel meer is dan 25 centimeter. In veel gevallen is er sprake van een combinatie van eb-georiënteerde ribbels waar vloed-georiënteerde ribbels overheen liggen (vloedribbel met een ebkapje). Er is weinig of geen bodemleven aanwezig.

Veldfoto van een hoog-energetische plaat met 2D-megaribbels op de Plaat van Ossenissee

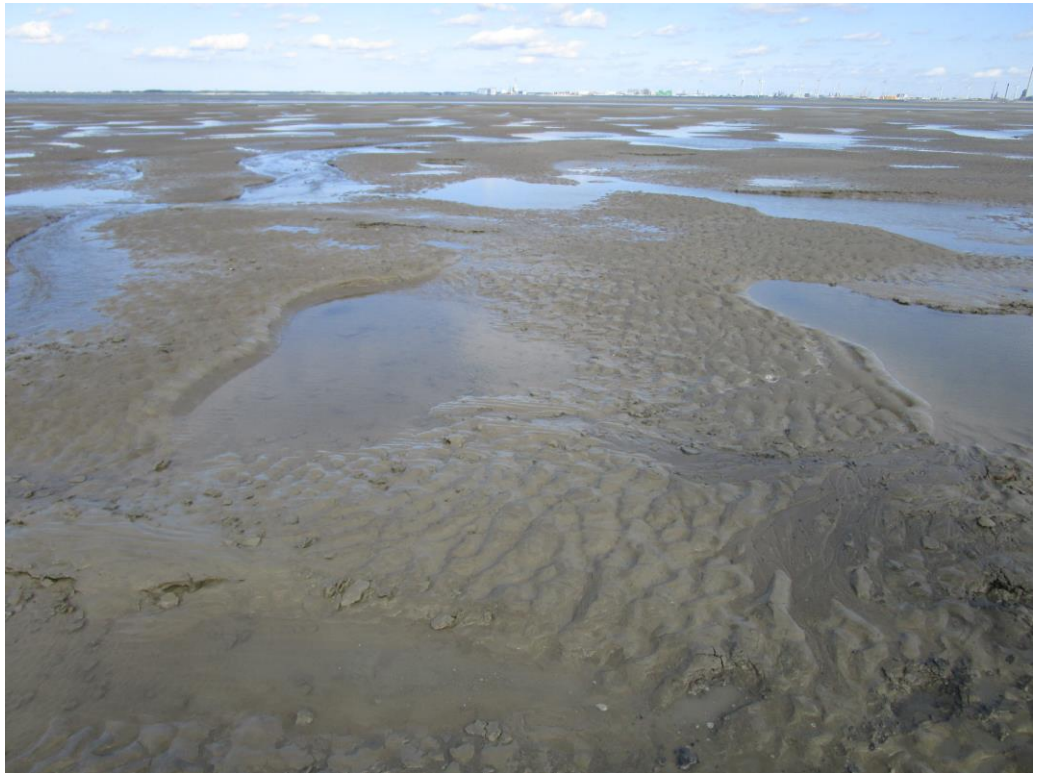
Deze eenheid komt vooral voor op platen langs een geul. Ribbels met een zeer onregelmatige structuur, waarbij de golfhoogte meer is dan 25 centimeter. Vaak komen ook (kleine) golf- en stroomribbels voor op en tussen de (veel grotere) megaribbels. Er is weinig of geen bodemleven aanwezig.

Veldfoto van een hoog-energetische plaat met 3D-megaribbels op de Hooge Springer

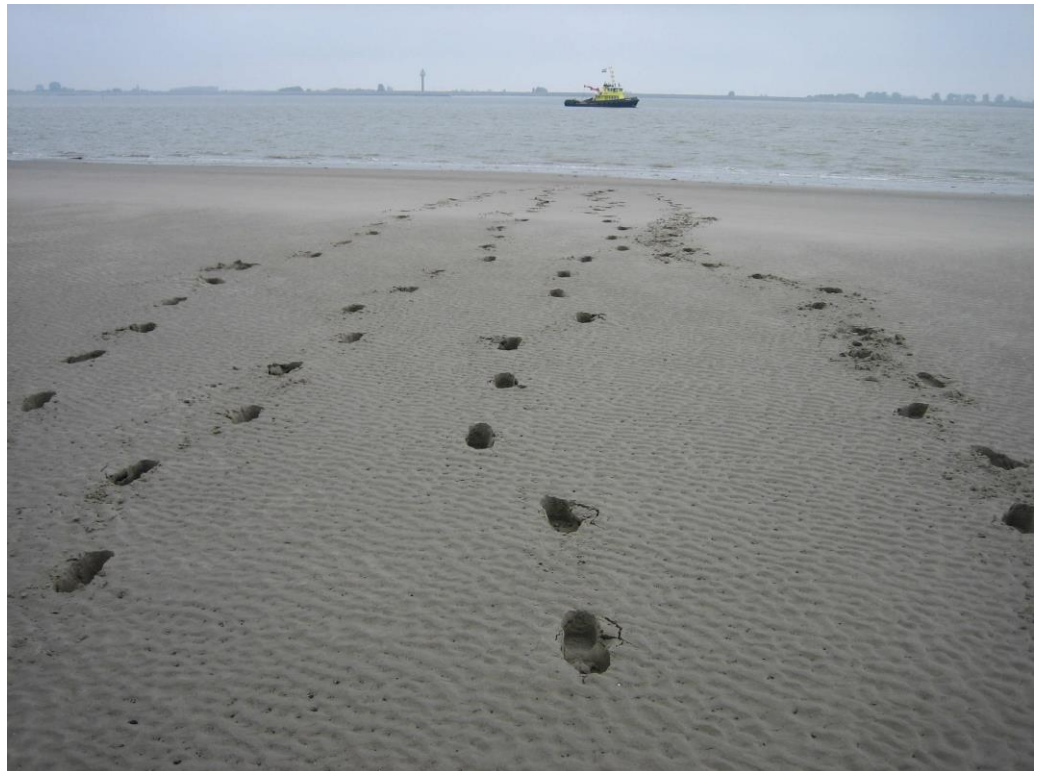
Het type komt vooral voor langs stroomgeulen, waar het vaak steil aflopende hellingen vormt, maar het kan ook voorkomen op de hogere delen van de platen, grenzend aan een megaribbelgebied. Het zijn dan vlakke platen zonder reliëf of met (kleine) stroom- of golfribbels. Er is weinig of geen bodemleven aanwezig. Het sediment bestaat uit zand. Op diverse slikken is sprake van een erosierand; vaak lijkt dit samen te hangen met erosie door golfslag (scheepvaart), maar zekerheid is er niet altijd. Het uit zich ook wel als een soort trapjesstructuur op de helling naar de GLW-lijn. De trapjes worden gevormd door erosiebestendige kleilagen in het talud. Bodemleven is niet tot nauwelijks aanwezig.

Veldfoto van een hoog-energetische plaat met plofzand op Walsoorden

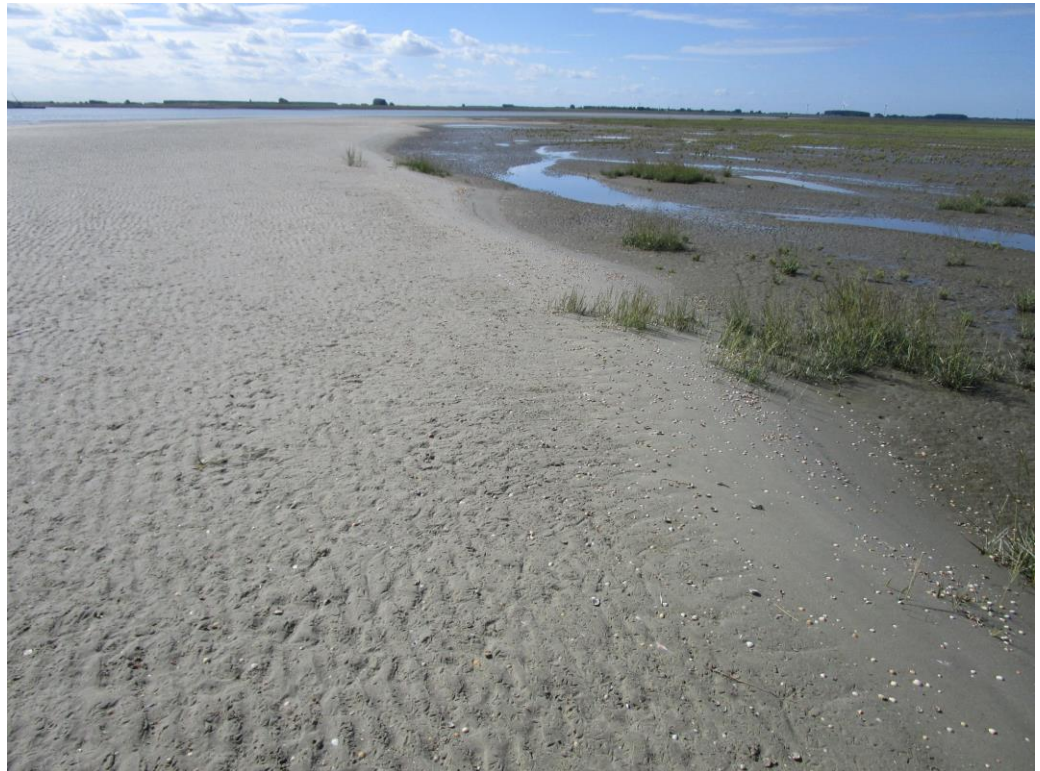
Vaak gelegen aan de buitenzijde van met name platen maar soms ook op slikken. Geïsoleerde zandruggen met tweezijdige helling, duidelijk niet deel uitmakend van een kreekrand. Incidentele fenomenen die vermoedelijk het resultaat zijn van zandophoping door het samenkomen van stroombanen.

Veldfoto van een hoog-energetische zandrug op de Hooge Springer

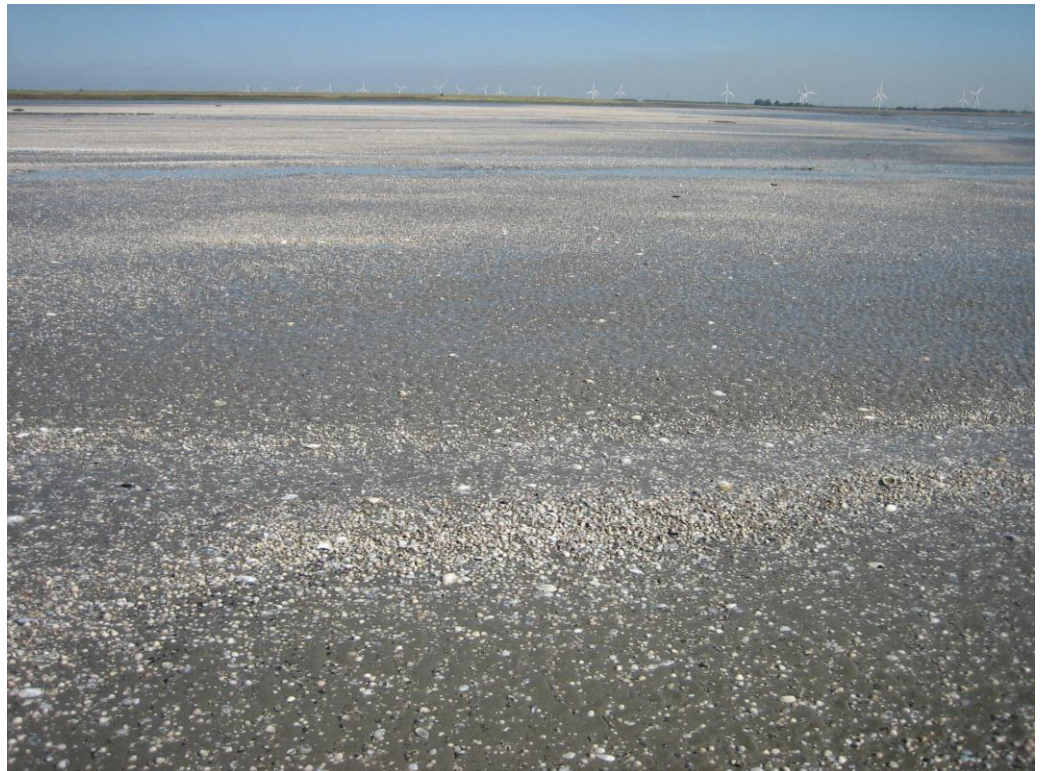
Vaak gelegen aan de buitenzijde van met name platen maar soms ook op slikken. Geïsoleerde schelpenruggen met tweezijdige helling. Dit zijn schelpenophopingen, vaak op plaatsen waar twee stroombanen elkaar ontmoeten of als resultante van een "reststroom" over de plaat. Ze kunnen 0,5 tot soms wel 2 m hoog worden.

Veldfoto van een hoog-energetische schelpenrug op Slikken bij Bath

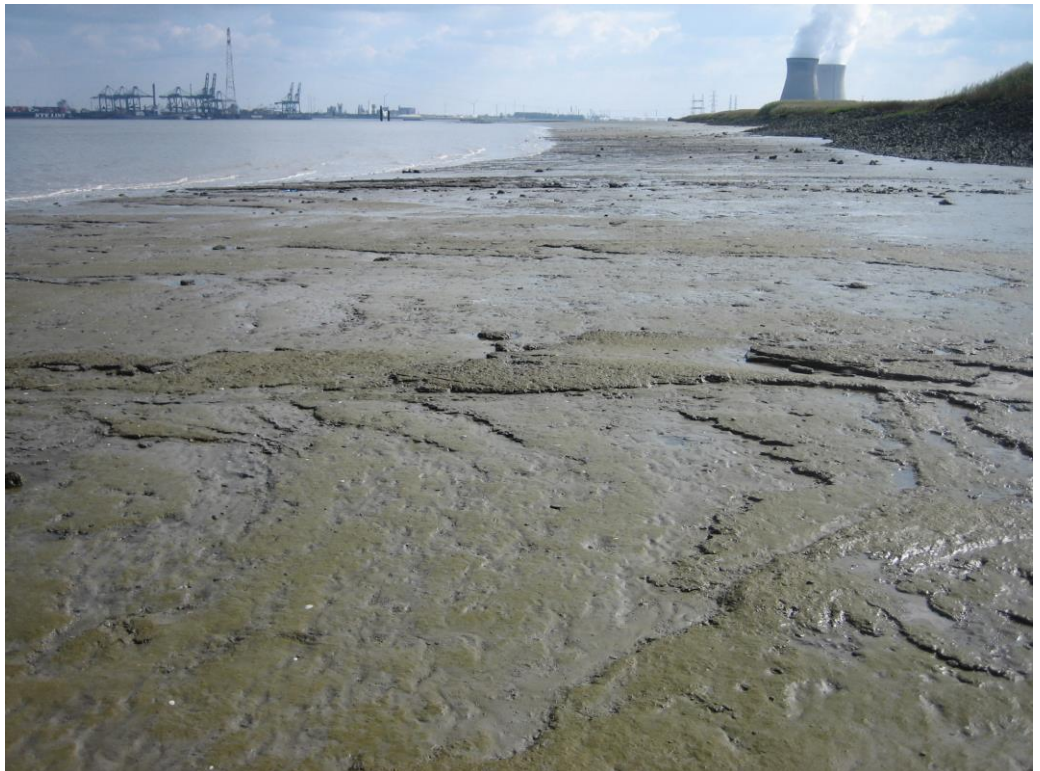
Banken van hard materiaal, bestaande uit veen of klei. Ze komen vaak voor op de grens van water en slik. Het bodemmateriaal van veen of klei is als regel erg hard en daardoor resistent tegen erosie door stroming en golfslag. Ze liggen langs geulen en veelal is de geulhelling aansluitend aan het veenpakket dan ook steil en ontstaan er een soort klifranden. Daarnaast zijn onbegroeide hoger gelegen delen langs schorranden ook als H1a gekarteerd.

Veldfoto van een harde kleibank aan de rand van het schor in Saefthinghe

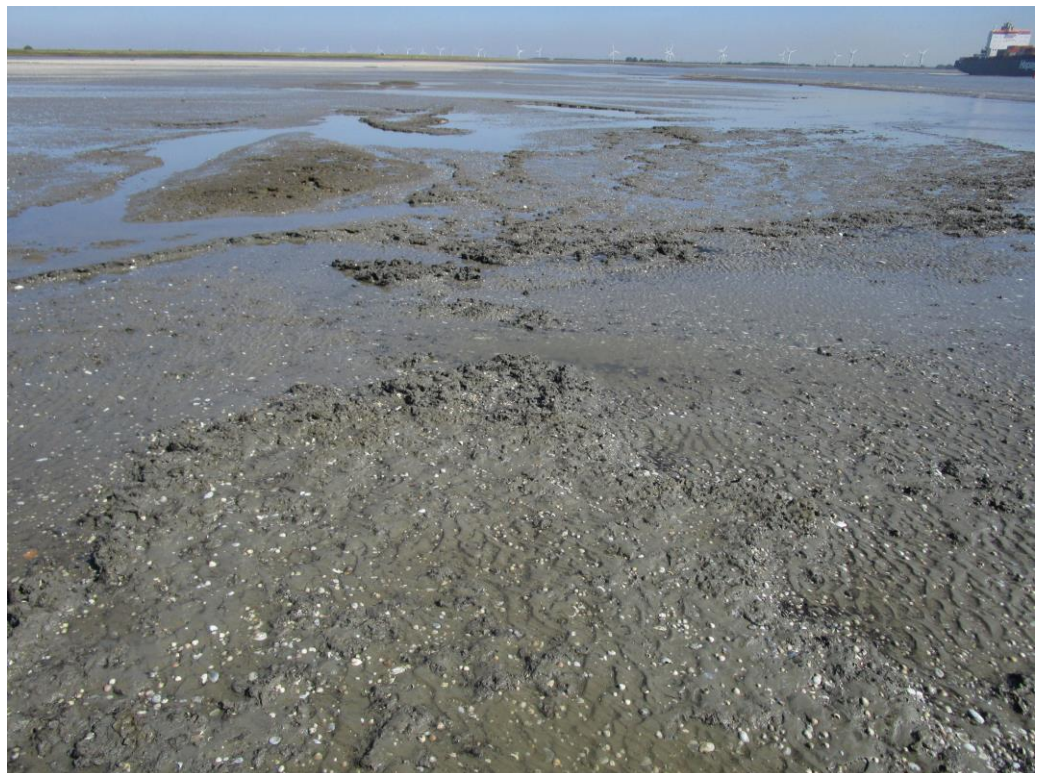
Banken van hard materiaal met meer dan 25% zandbedekking, bestaande uit veen of klei en, gelegen aan de zeezijde, komen vaak voor op de grens van water en slik. Het bodemmateriaal van veen of klei is als regel erg hard en daardoor resistent tegen erosie door stroming en golfslag. Ze liggen langs de geul en veelal is de geulhelling aansluitend aan het veenpakket dan ook steil.

Veldfoto van een harde kleibank met >25%zand bij de Slikken bij Bath

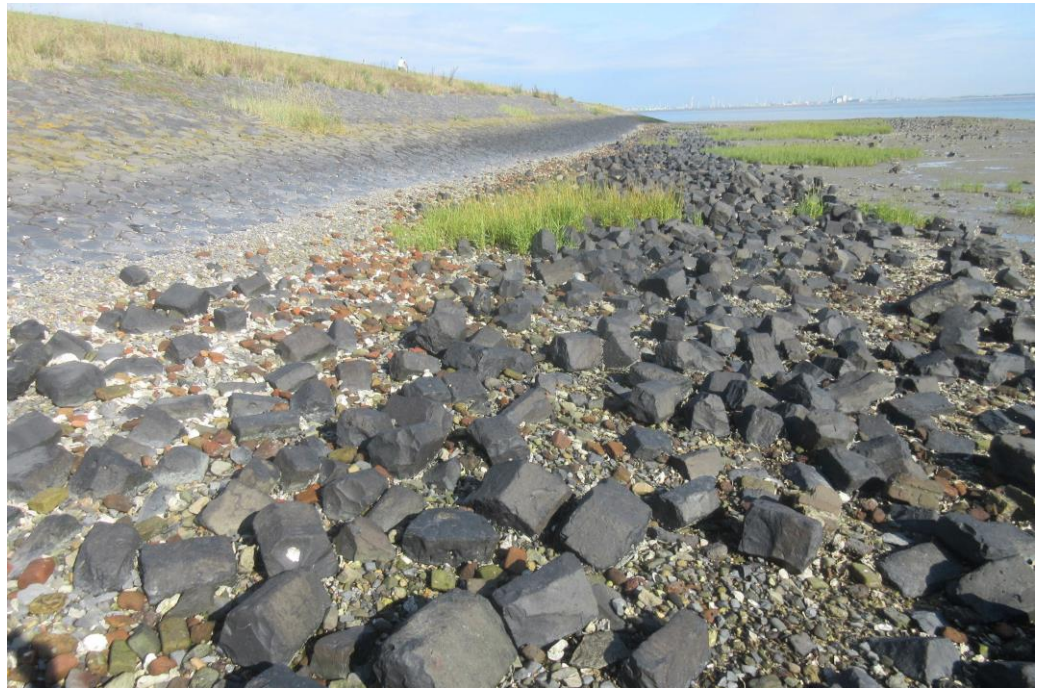
Stortsteen aan de dijkvoet langs de grens van het karteergebied. Ook zandige dijkglooingen waar het stortsteen nog zichtbaar is (>35% steen, kreukelberm) en dijken worden hiertoe gerekend.

Veldfoto van een hard substraat (dijkvoet/kreukelberm) op Paulinaschor

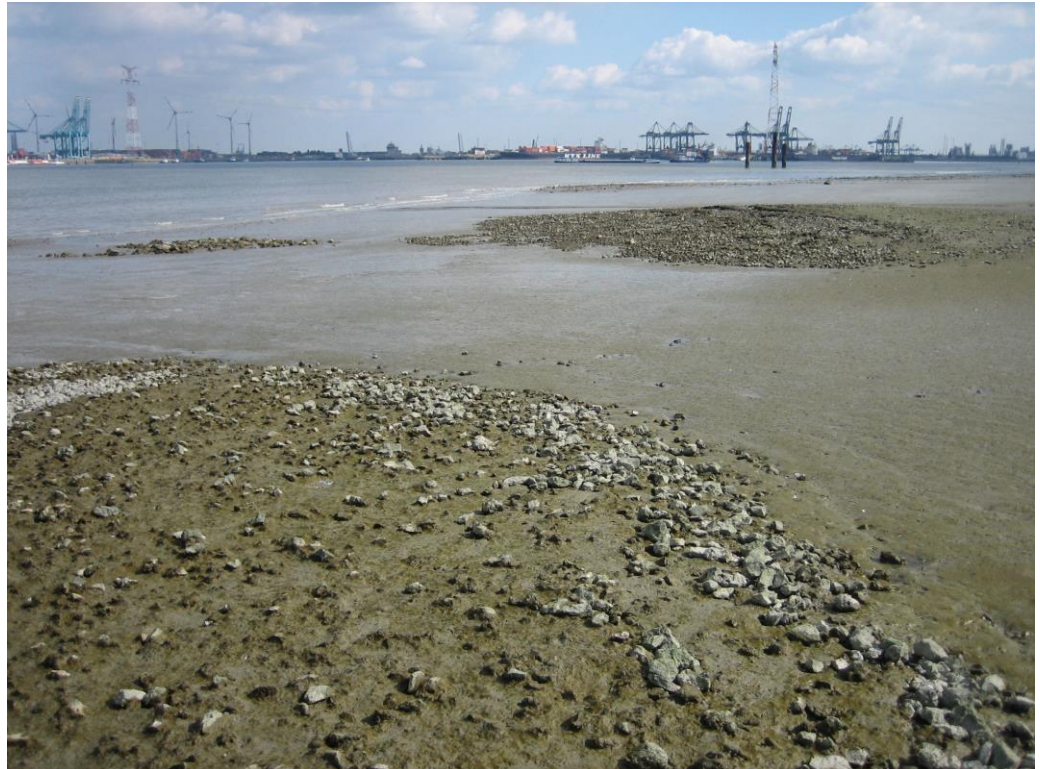
Kribben loodrecht op de dijk. Ook verspreide steenhopen, geïsoleerde relicten en bestortingen op het slik, waar de afzonderlijke stenen herkenbaar zijn en meer dan 35% bedekken, zijn tot H2b gerekend.

Veldfoto van een hard substraat (steenstort op slik) bij Saefthinghe

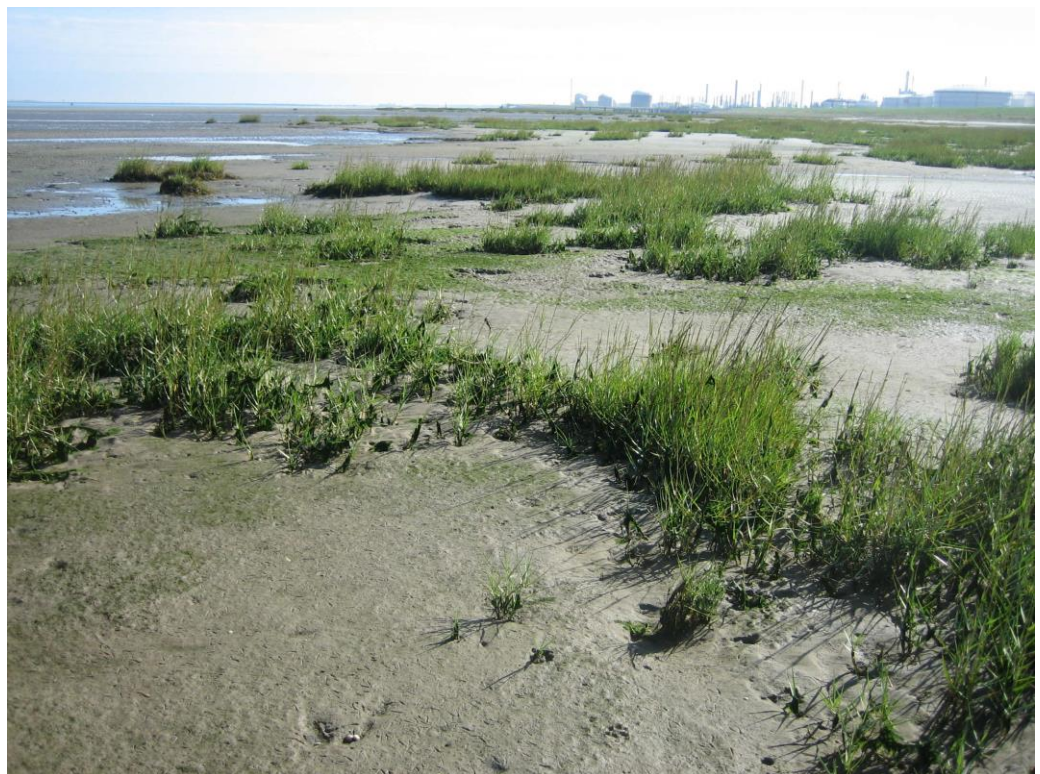
Schorren of stranden met een vegetatiebedekking tussen de 10 en 50%. Het gaat hier om primaire schorren, die vaak lager gelegen zijn dan volwassen, gesloten schorren. Ze bestaan vaak uit Engels slijkgras, maar ook velden zeekraal met een bedekking tussen 10 en 50% zijn tot deze eenheid gerekend.

Veldfoto van open begroeid schor (10-50% bedekking) van Engels slijkgras op Paulinaschor

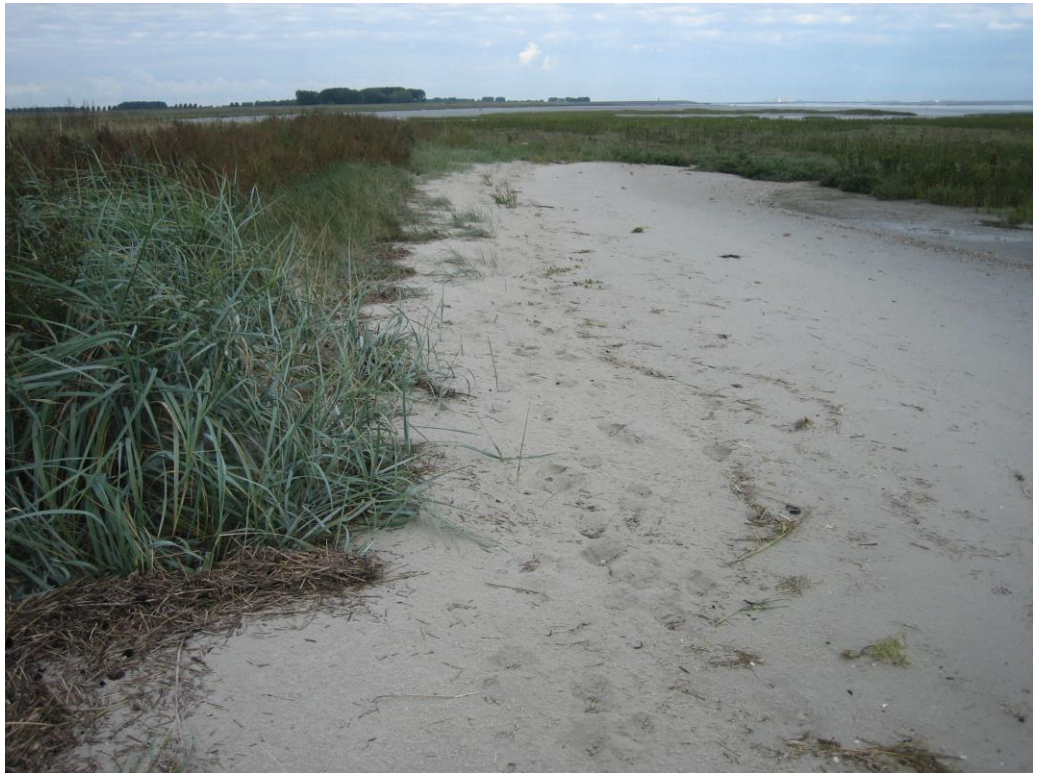
Antropogene duinen zijn relatief hoog gelegen, vaak met (duin) vegetatie. Regelmatig zijn rechte stuifdijken of stuifschermen aanwezig.

Veldfoto van antropogeen duin op Paulinaschor

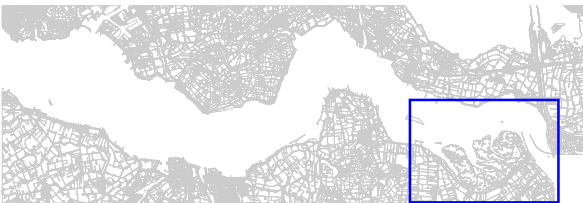
**Bijlage VII**  
**Kaart Locaties Veldopnamen**  
**Westerschelde 2016**  
**10 /11**

**Geomorfologische kartering 2016**  
Datum: 22-05-2017  
Schaal: 1:32.000  
Auteur: EFTAS/P&T
