DE SLUITING VAN HET
STROOMGAT BIJ STEVENSLUIS

Waterbouwkundig Laboratorium
Bergerhout

(Noordelijke dijk van de Polder Vierbannen - Schouwen-Duiveland)

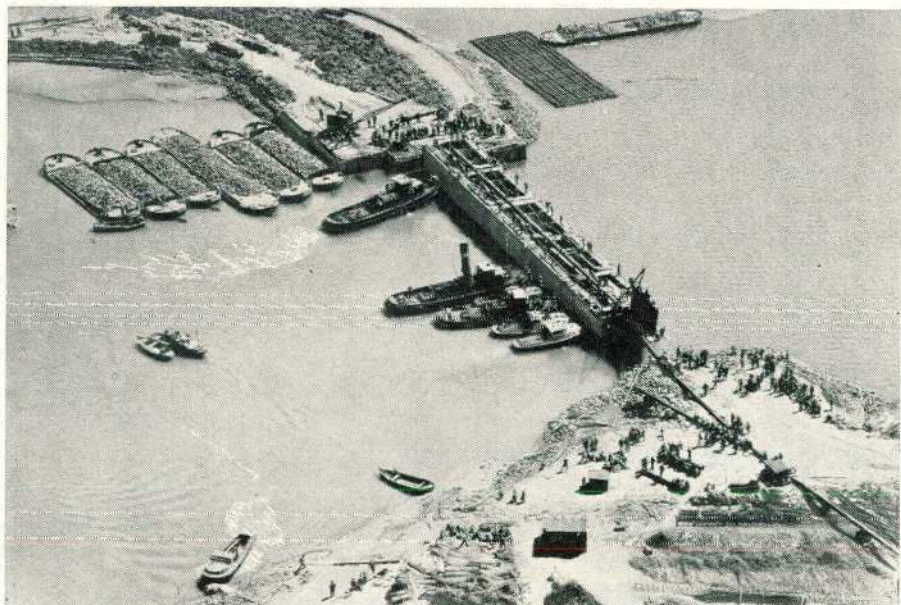
FOTO 2.

De sluitcaisson (lang 55 m, breed $7\frac{1}{2}$ m, hoog 6 m, bestaande uit 5 gekoppelde elementen) wordt langzaam door de sleepboten en motorvletten even vóór de kentering van eb naar vloed op zijn plaats geduwd. Zinkstukken en steenbakken liggen gereed, teneinde onmiddellijk na het plaatsen aan beide zijden van de caissons een afsluiting tegen doorkwelling aan te brengen.

Langzaam draaide de ponton, door de duwende sleepboten voortbewogen. Te omstreeks 12.30 h maakte de caisson nog een hoek van 45° met de as van de drempel in het sluitgat. De kabel, welke zou dienen voor het fixeren van de ponton in gesloten stand en welke ergens in de polder verankerd was, werd nu aangebracht en al draaiende langzaam aangehaald. De ponton was bovendien met twee kabels naar het oostelijk landhoofd aan zijn scharnierpunt bevestigd.

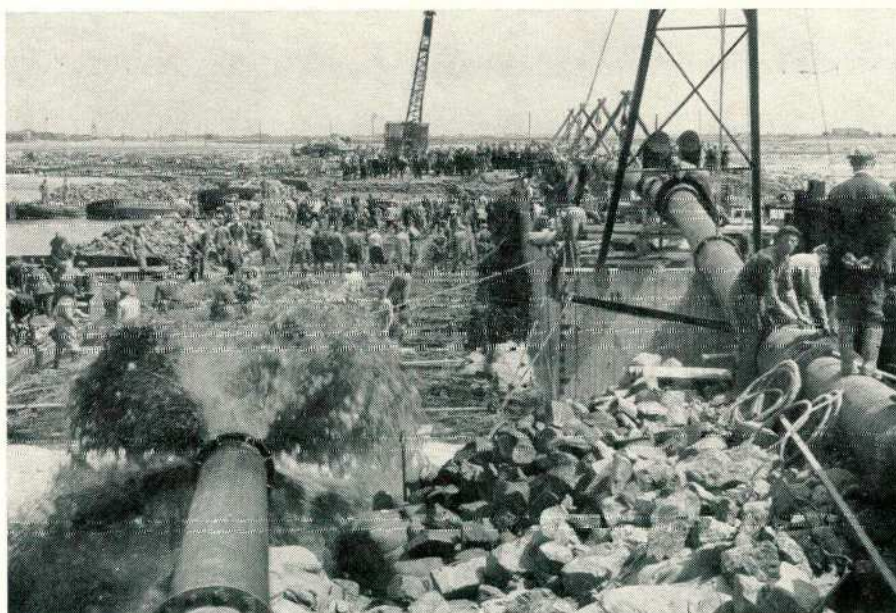
FOTO 4.

Na plaatsen en zinken van de sluitcaisson wordt aan de buitenzijde een zinkstuk neergelaten, teneinde kwel onder de caisson door te beperken. De persbuis wordt aangekoppeld voor het volpersen van de compartimenten, teneinde de nodige stabiliteit bij het doorkomen van het vloedverval te verkrijgen.

Om omstreeks drie uur werden zinkstukken aangevoerd, welke langs de buiten- en binnenkant van de ponton werden gezonken, teneinde de kwel tussen de ponton en de drempel te verminderen.
