# Inventaris 100-jarige scheepswrakken in het Belgische deel van de Noordzee

Betreft: de opmaak en invulling van een inventaris van als erfgoed erkende scheepswrakken die zich op de bodem van het Belgisch deel van de Noordzee bevinden. De inventaris bevat onder andere informatie over de staat van het wrak, maar ook de flora en de fauna erin en errond. Dit helpt mee te bepalen voor welke wrakken bij voorrang beschermings- en opkuismaatregelen moeten genomen worden om de instandhouding te vrijwaren.

Datum: April 2020

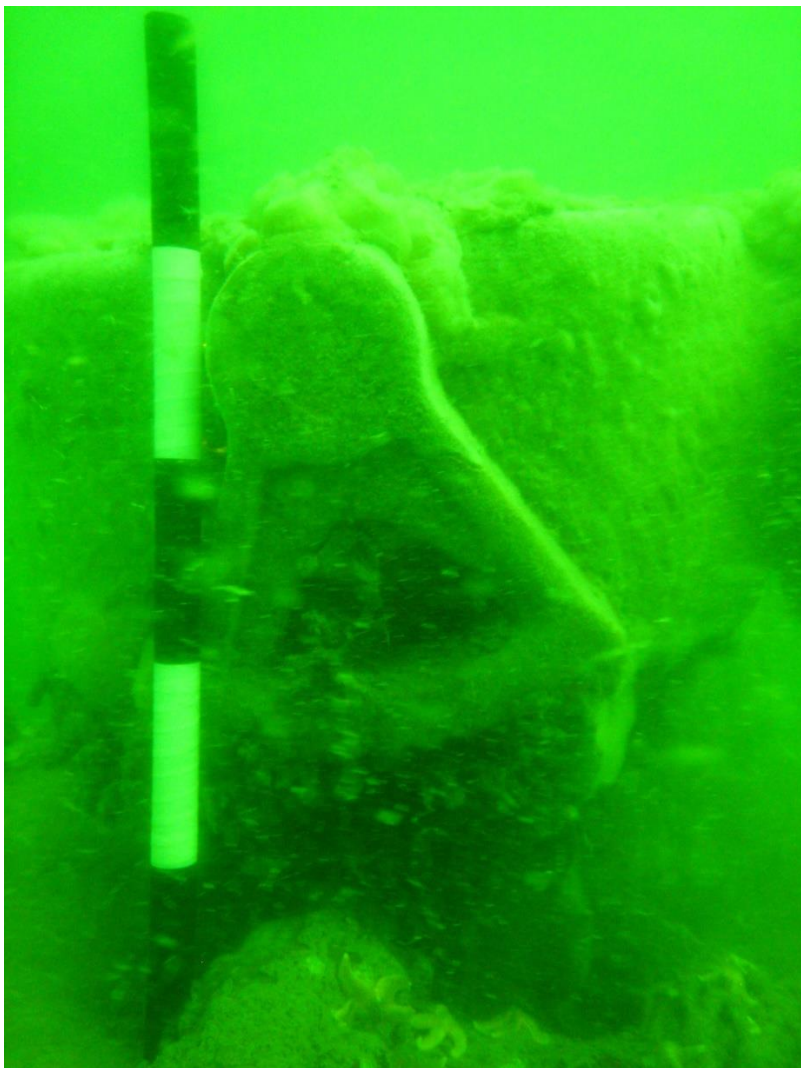
Onderdeel van boiler (23/07/2010) (copyright: Onroerend Erfgoed)

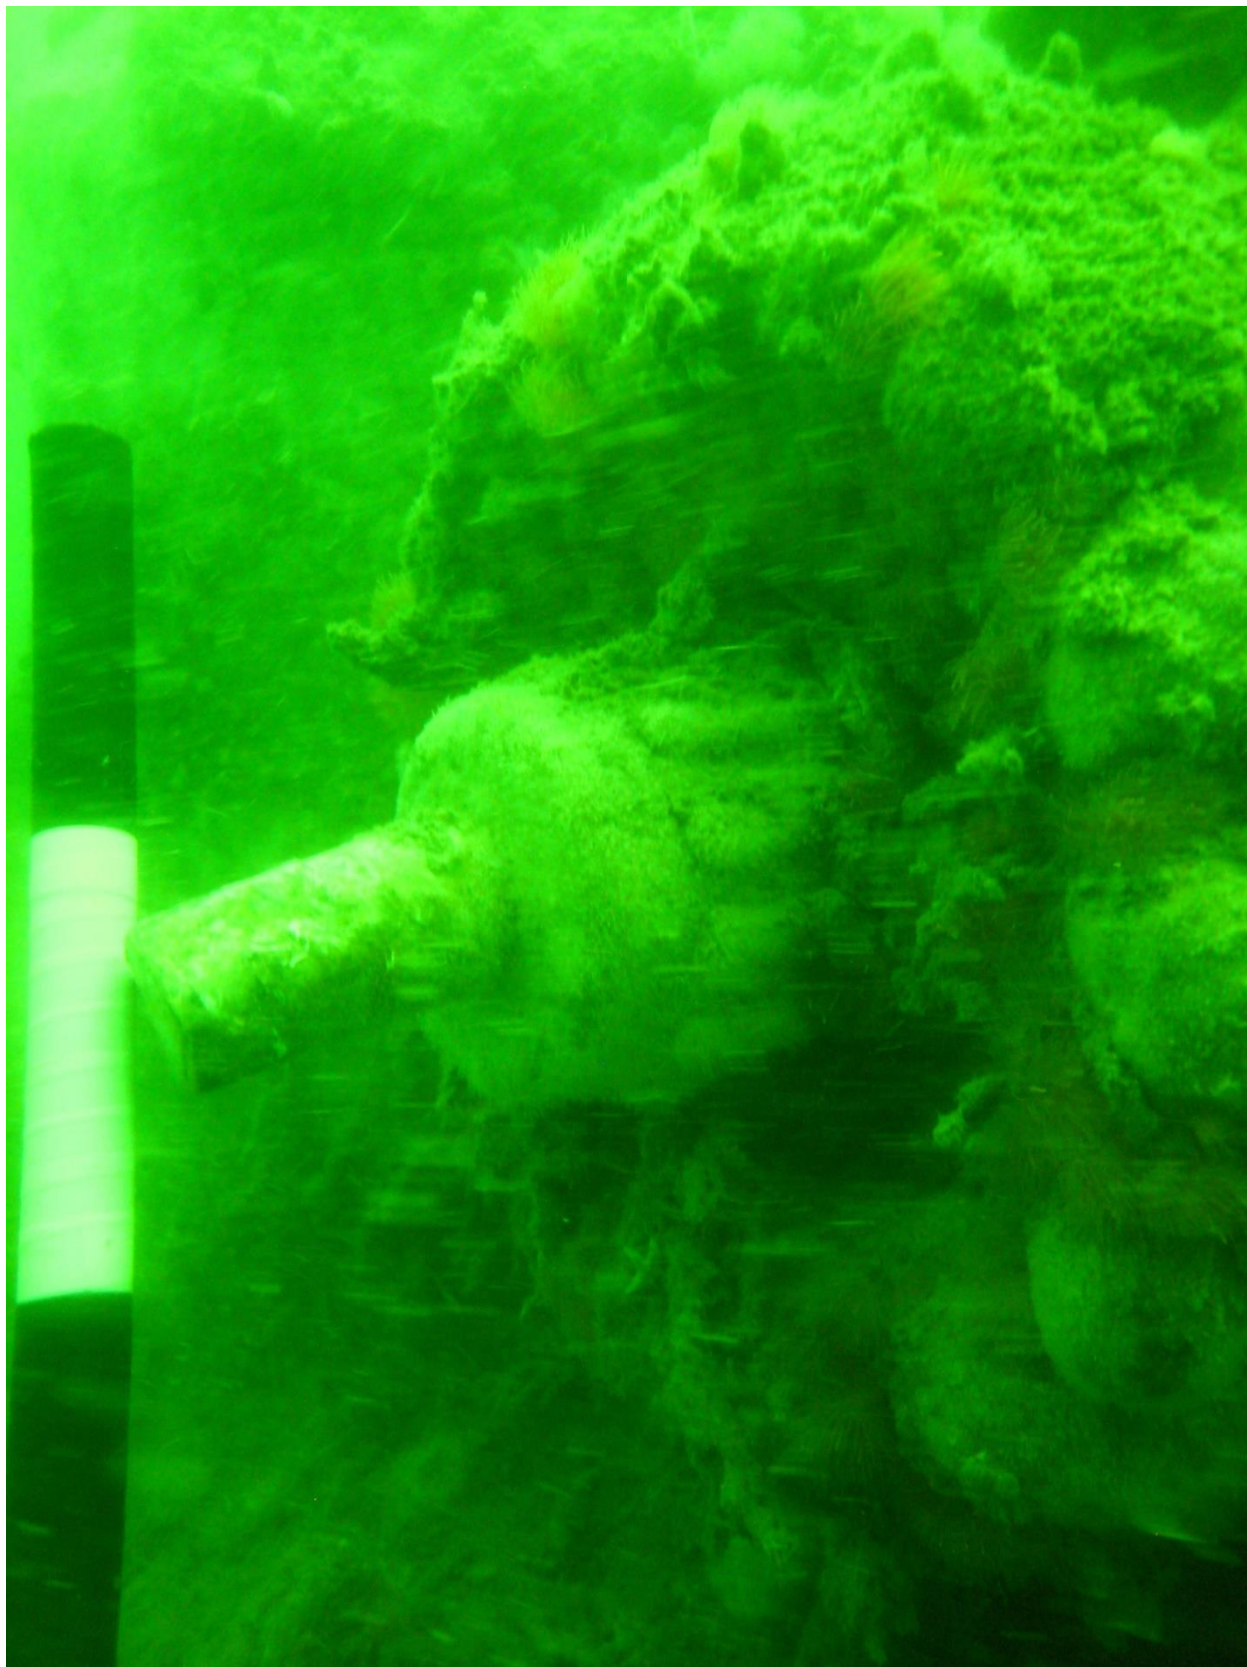
Onderdeel van boiler (23/07/2010) (copyright: Onroerend Erfgoed)

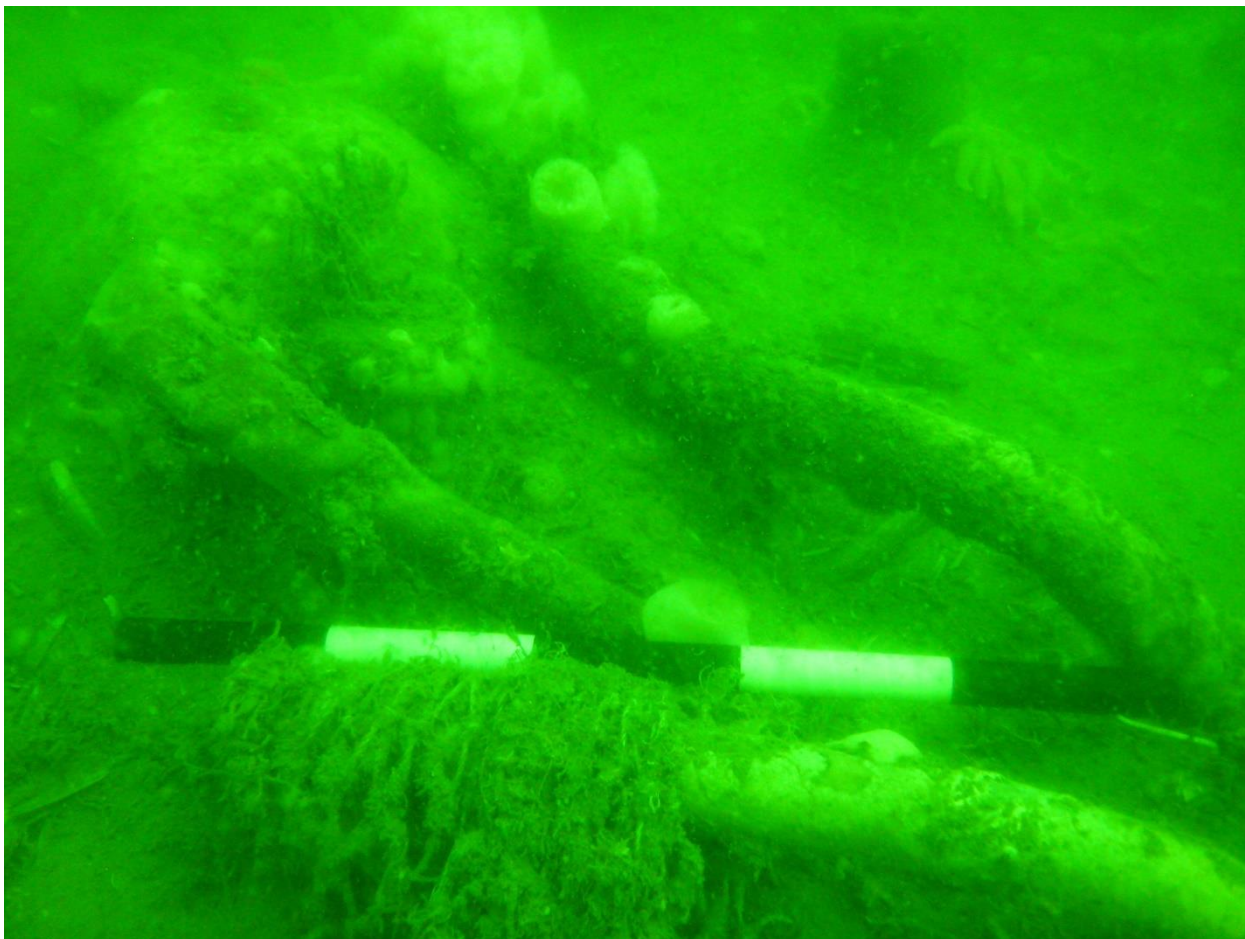
Cluster van koperen buizen (23/07/2010) (copyright: Onroerend Erfgoed)

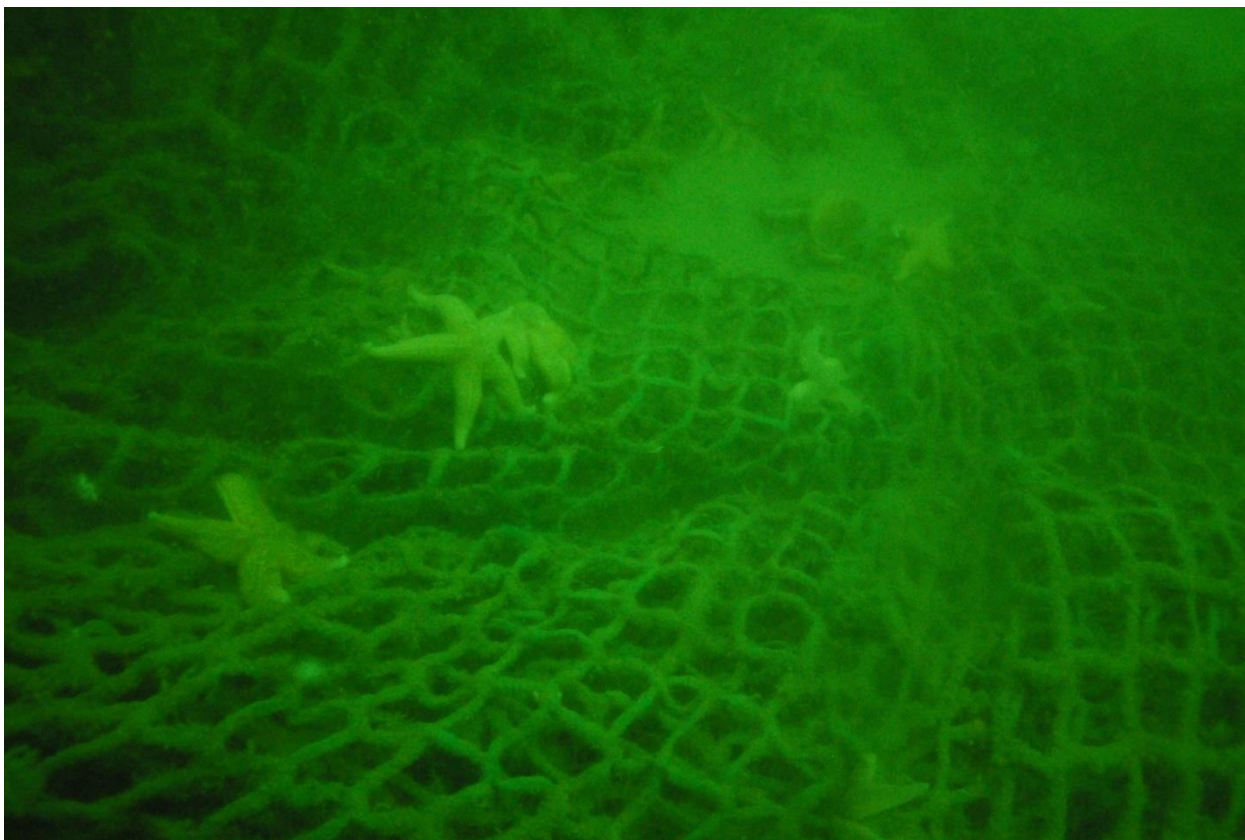
Verloren visnetten aan de westelijke boiler (24/08/2011) (copyright: Onroerend Erfgoed, foto: HWTMA Ltd.)

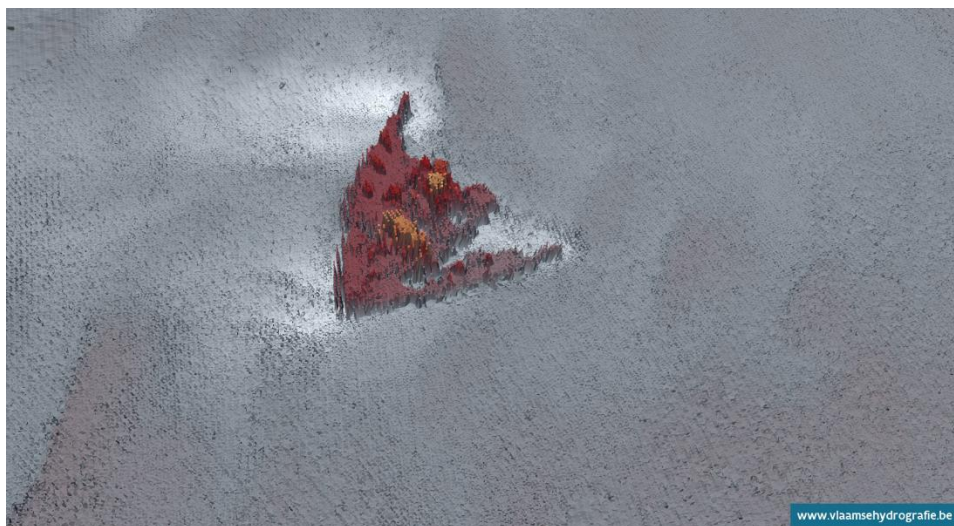
Bijlage 3: Multibeam beeld genomen op 02/12/2015 door de Vlaamse Hydrografie, 3D detail boegfragment (copyright: MDK – Afdeling Kust – Vlaamse Hydrografie 2015).

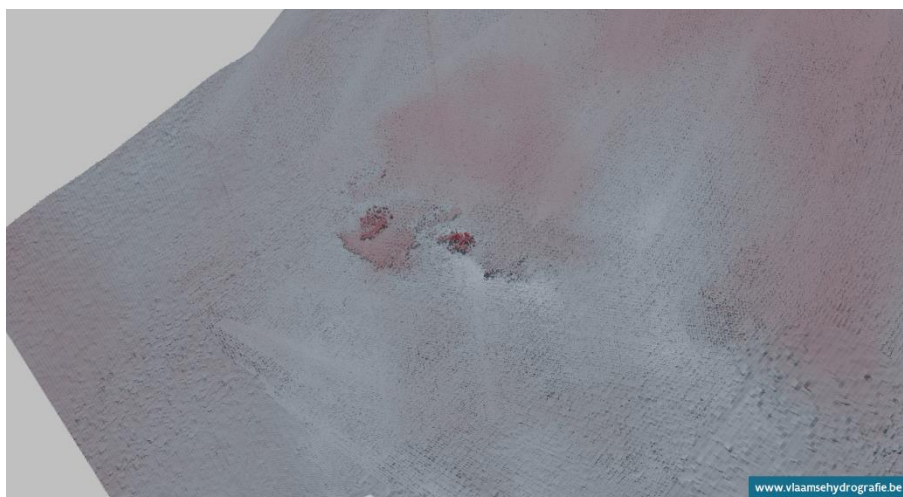
Bijlage 4: Multibeam beeld genomen op 02/12/2015 door de Vlaamse Hydrografie, 3D detail 2<sup>de</sup> wrakfragment (copyright: MDK – Afdeling Kust – Vlaamse Hydrografie 2015).

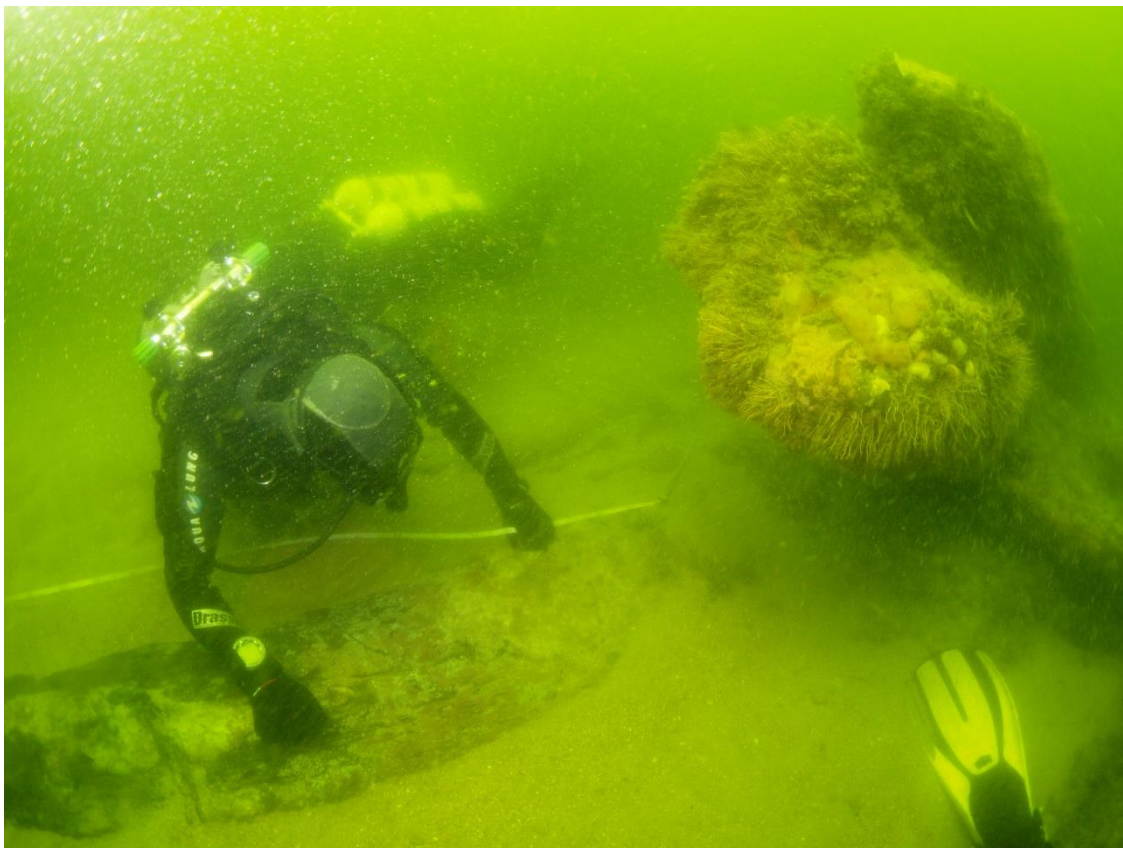
Bijlage 5: Duikbeelden van onderdelen van het Buiten Ratel wrak (B114/230a): zicht op het zuidoostelijke deel van de geregistreerde wrakresten (met een langgerekte houten balk en schuin opstaande metalen bundels, 04/06/2010 (foto: A. Soreyn, copyright: Onroerend Erfgoed 2010).

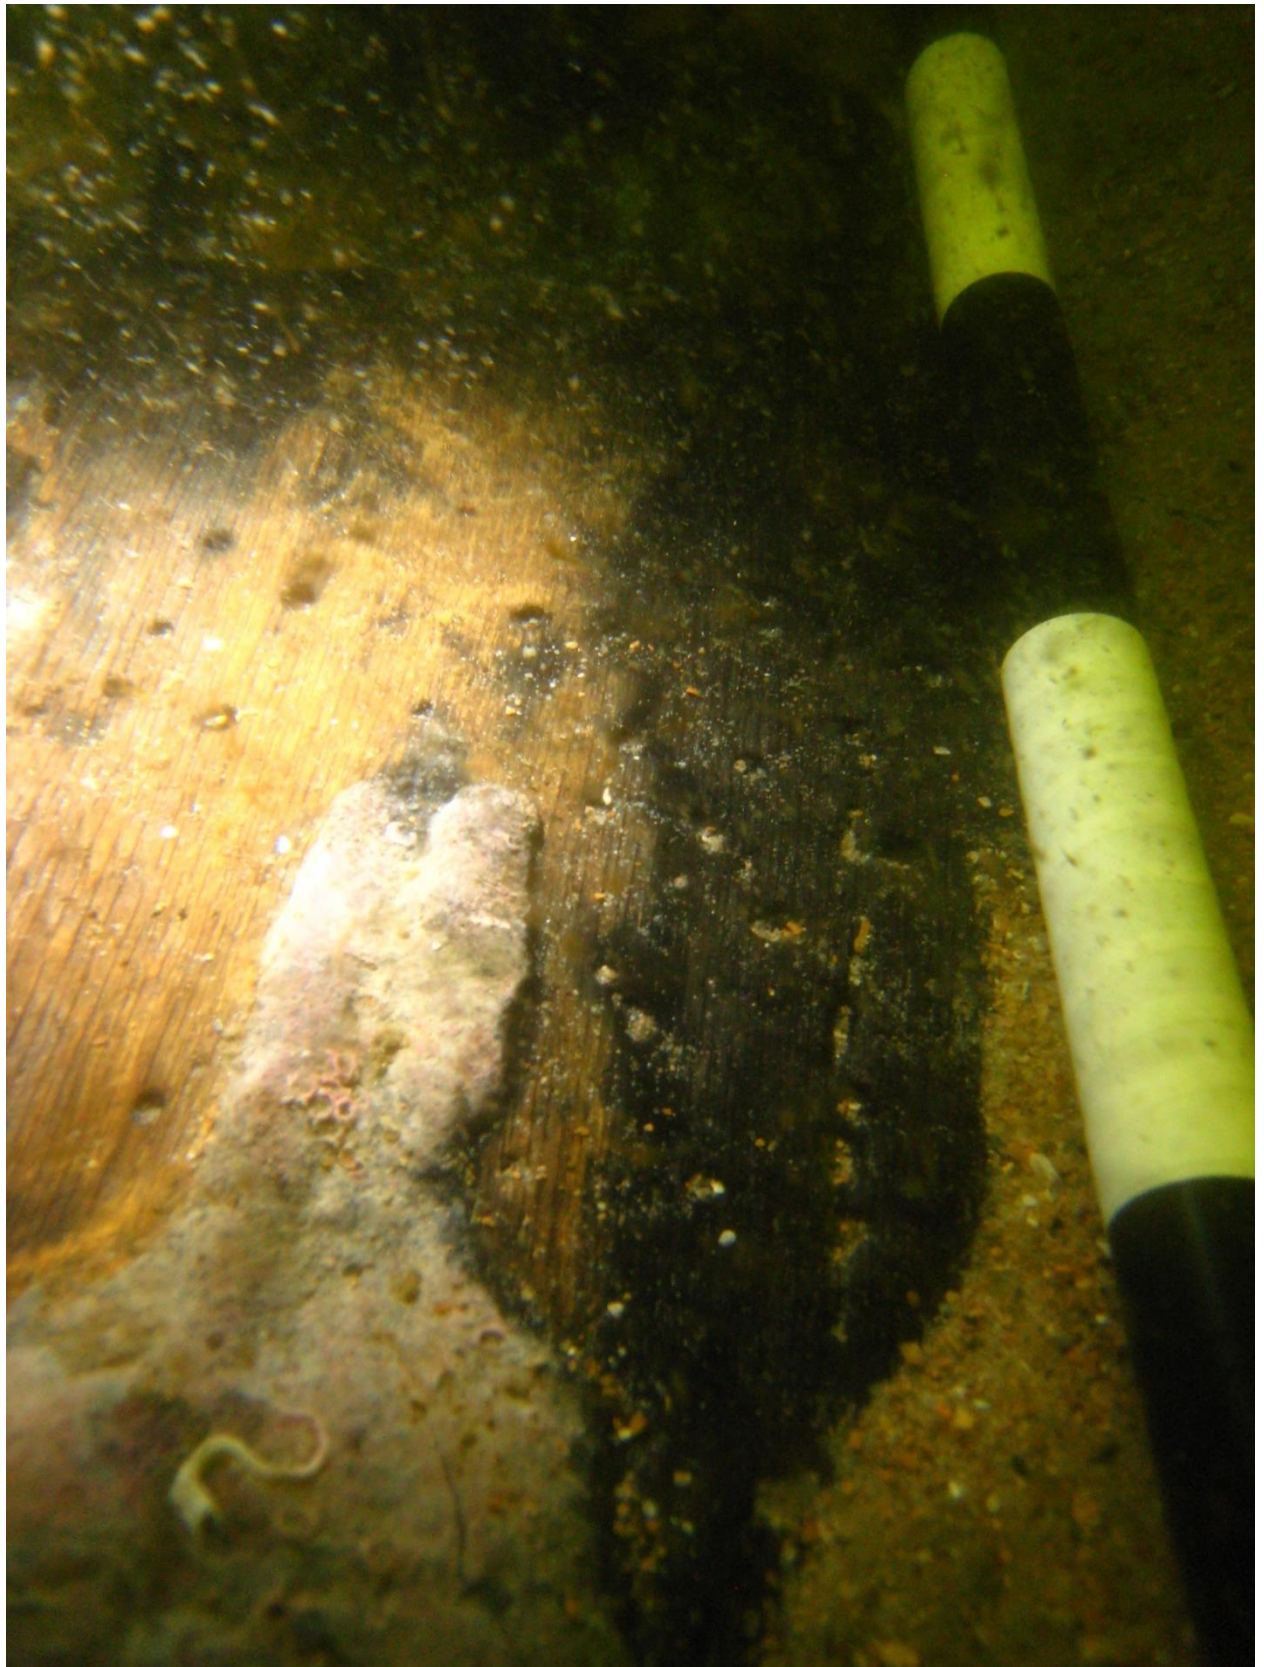
Bijlage 6: Duikbeelden van onderdelen van het Buiten Ratel wrak (B114/230a): vloeï van het grote anker op de site, 30/07/2008 (foto: C. Mahieu, copyright: Onroerend Erfgoed).

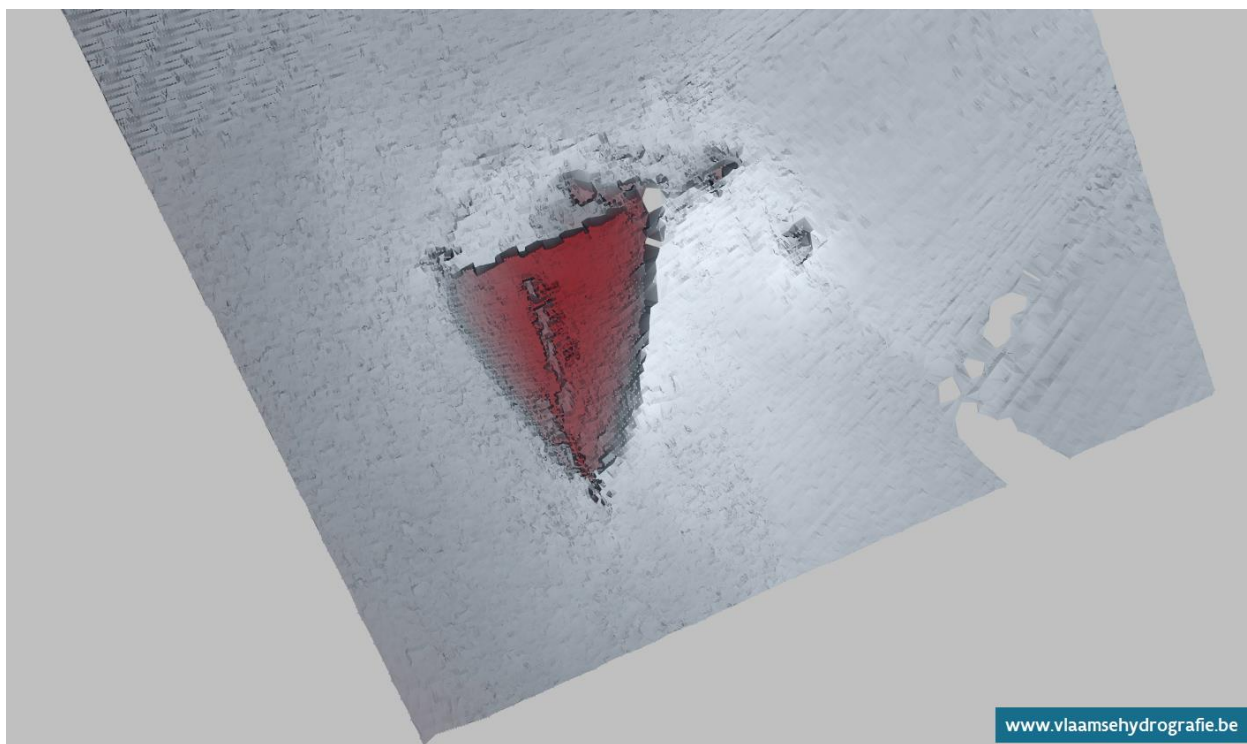
Bijlage 2: Multibeam opname van de B114/256 door Vlaamse Hydrografie op 02/12/2015, 3D bovenzicht vermoedelijke boegdeel (copyright: MDK – Afdeling Kust – Vlaamse Hydrografie 2015).

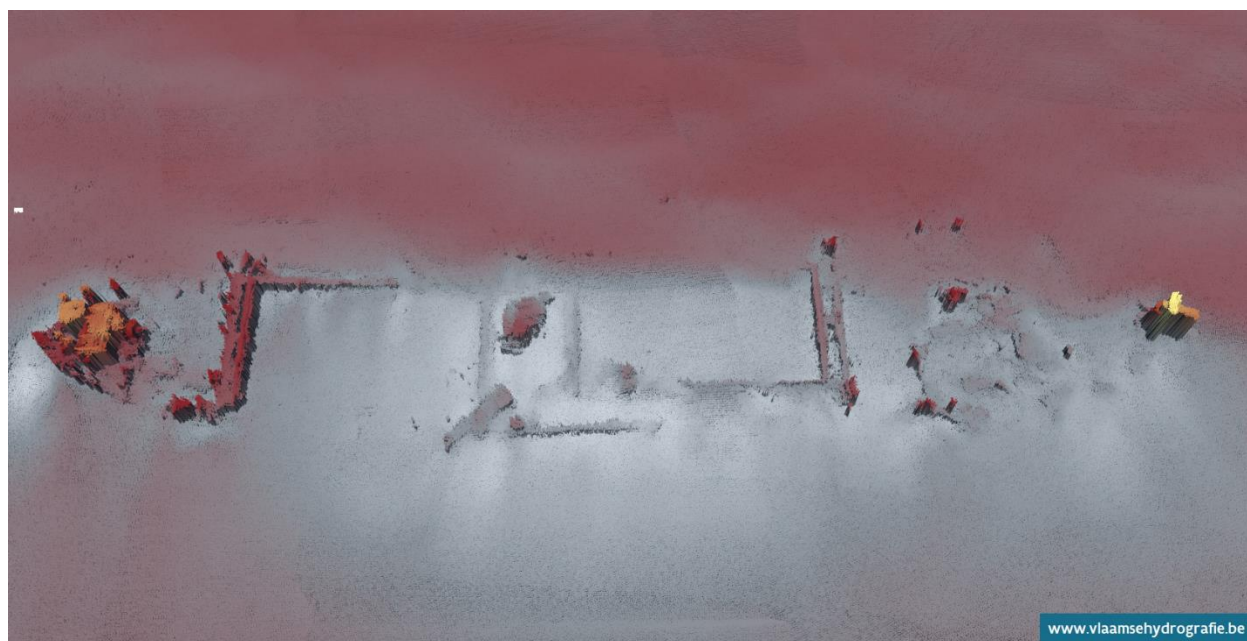
Bijlage 2: Multibeam opname van de B108/237 (CMB-71A) genomen door Vlaamse Hydrografie op 24/07/2018, 3D zijaanzicht (copyright: MDK – Afdeling Kust – Vlaamse Hydrografie).

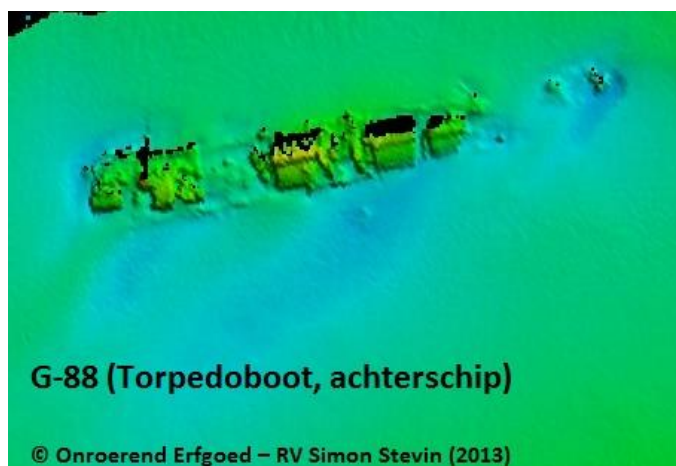
Bijlage 1: Multibeam van het achterschip van de G-88 (B127/304a) genomen op 06/08/2013 door RCMG op de RV Simon Stevin voor Onroerend Erfgoed (bewerkt door M. T’Jampens VLIZ) (copyright: RCMG, Onroerend Erfgoed).

Het achterdeel met turbines bevat diverse grote stoomleidingen kriskras over het wrak verdeeld en meestal ingezakt, gevolgd door een eerste turbine en een versterkte ijzeren pilaar met de voet van een 10,5cm kanon (omringt met hulzen van 1911-1917). Langs dit deel van het wrak is nog een groot deel van de zijwand te volgen. Het wrak eindigt aan turbine 2 die grotendeels gescheurd is. De duikobservaties zijn gedaan vóór 2009 (Termote 2009) en ook bevestigd door multibeam beelden van 2013 en 2014.

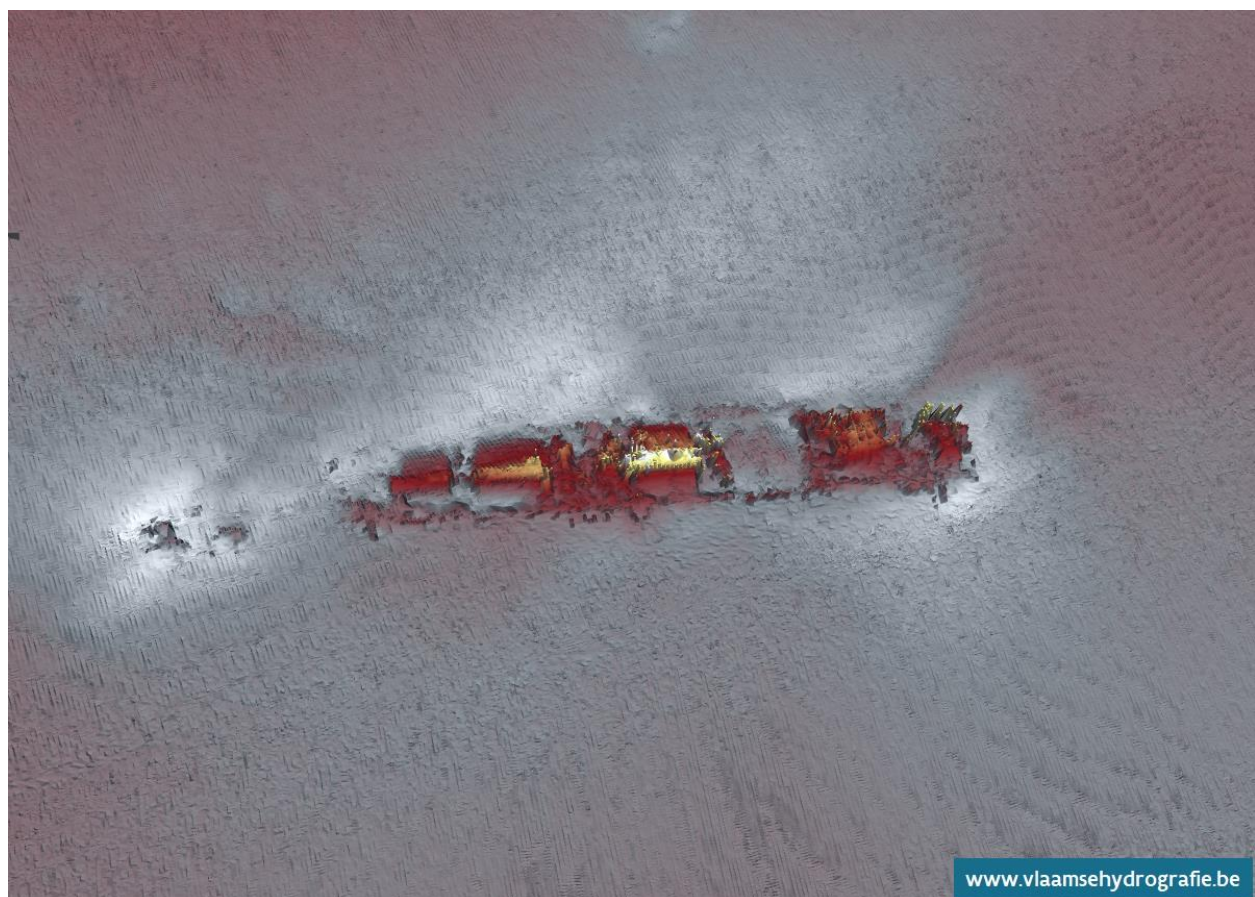
Bijlage 4: Multibeam van het achterschip van de G-88 (B127/304a) genomen op 15/09/2014 door de Vlaamse Hydrografie, 3D zijaanzicht (copyright: MDK – Afdeling Kust – Vlaamse Hydrografie 2014).

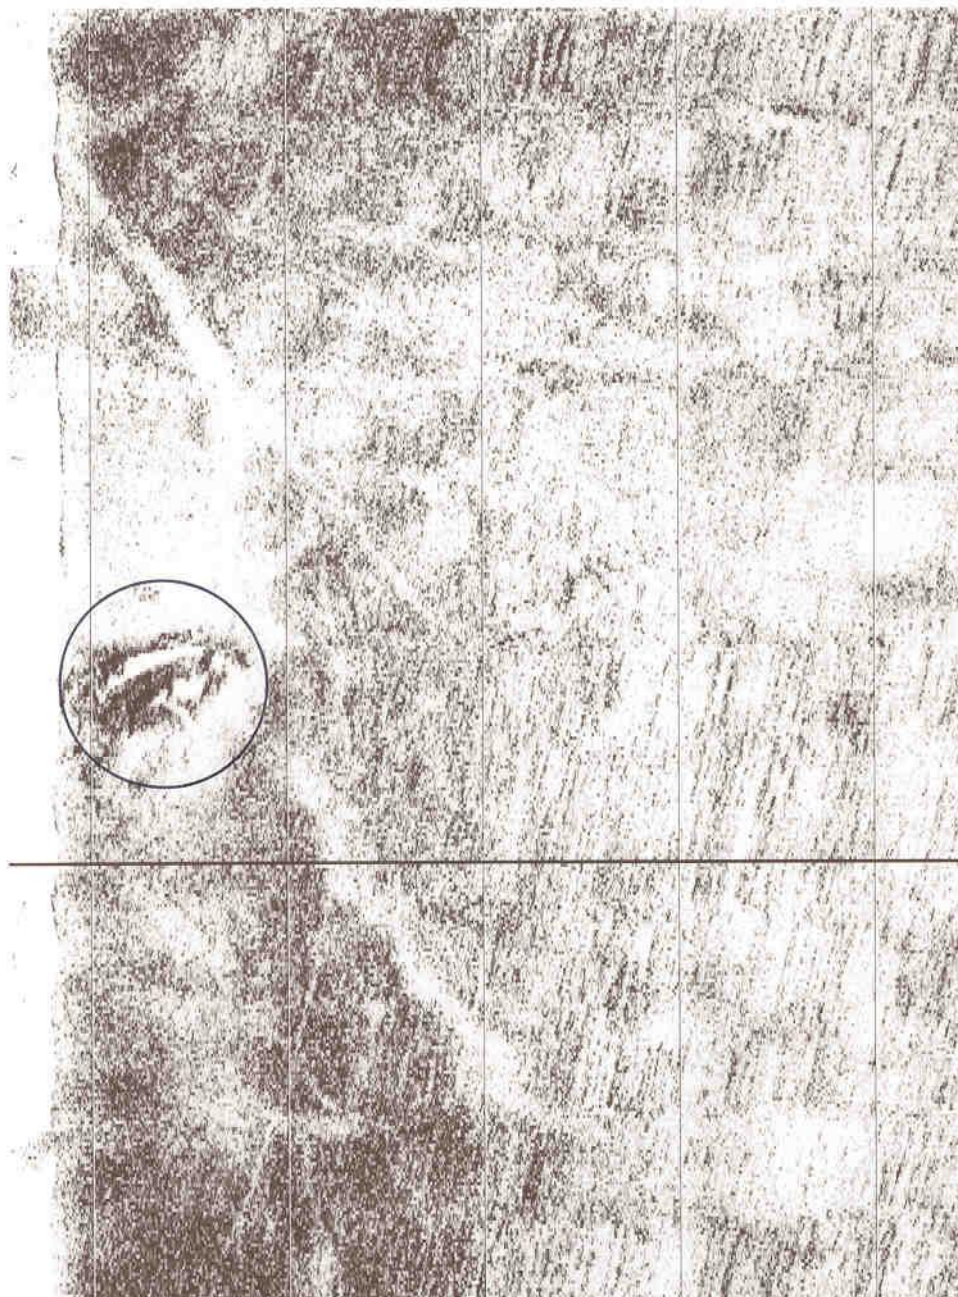
Bijlage 2: Side scan sonarbeelden van het voorschip van de G-88 (B127/304b) genomen in 03/07/1996 door de Vlaamse Hydrografie (copyright: MDK – Afdeling Kust – Vlaamse Hydrografie 1996).

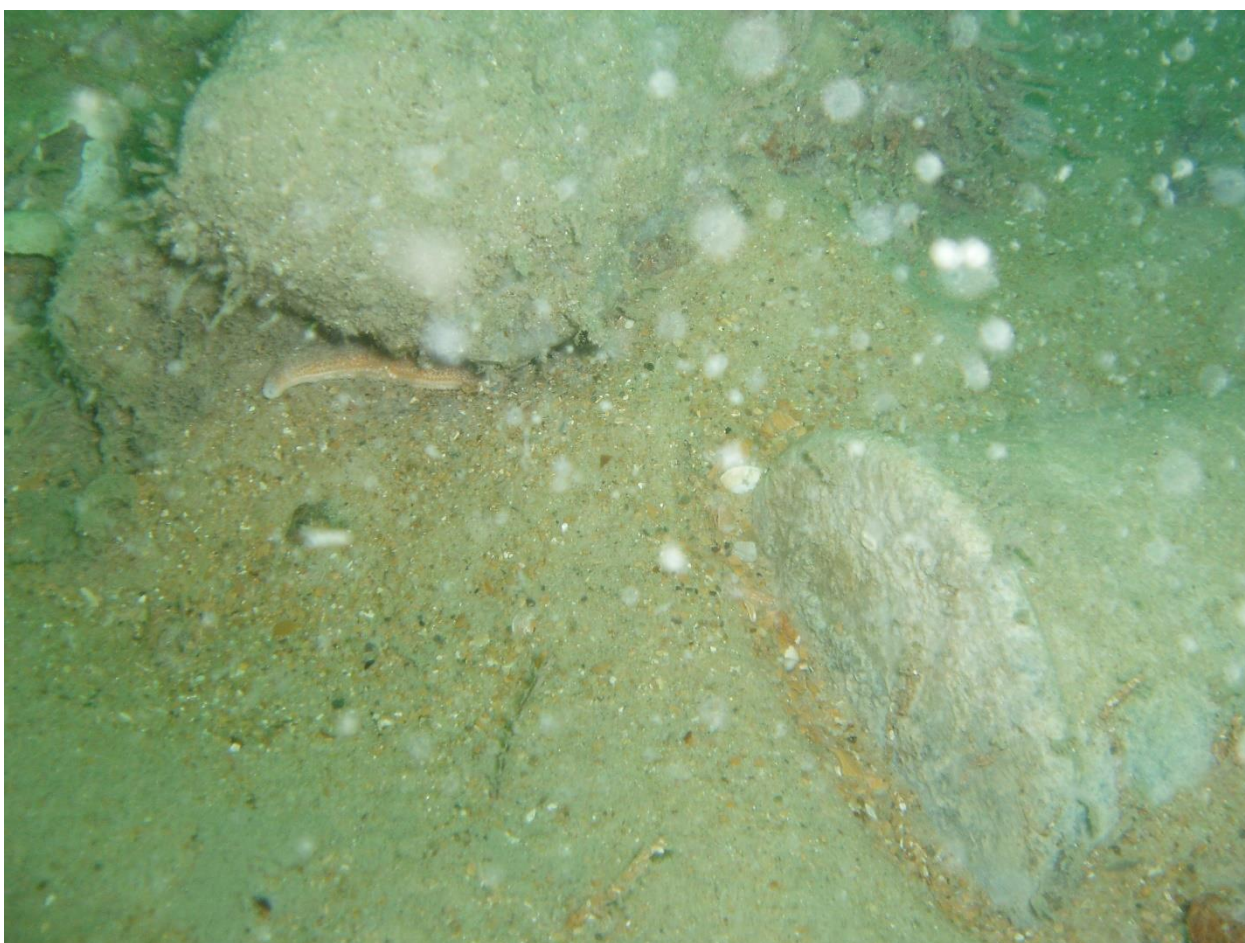
Bijlage 6: close-up van een 105mm obus, in situ gefotografeerd op de G-96 (B117/236a) in 30/06/2006 (foto: T. Termote, bron: Termote 2006).

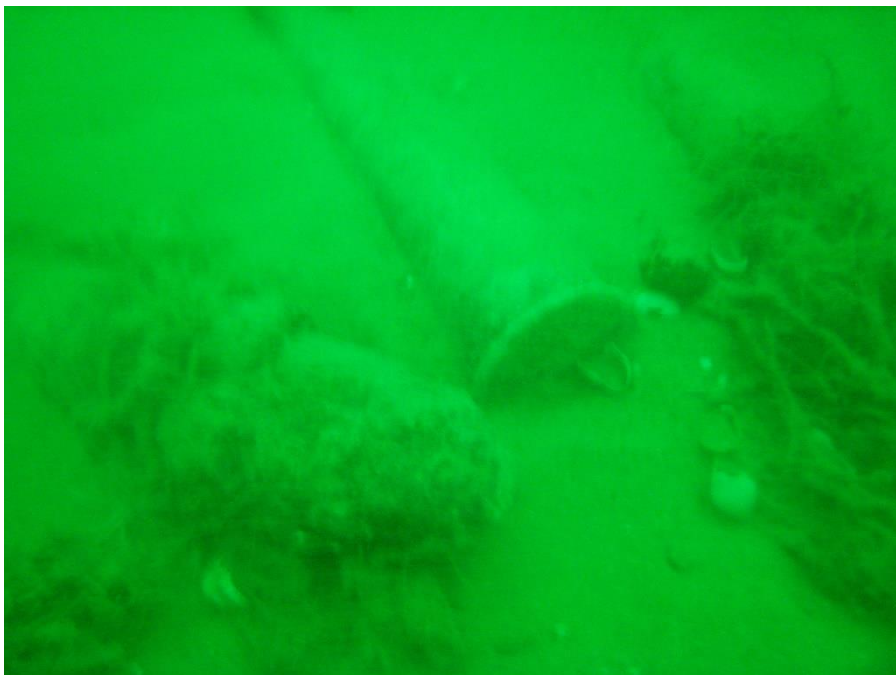
Bijlage 7: close-up van een 105mm obus, in situ gefotografeerd op de G-96 (B117/236a) op 06/10/2008 (copyright: Onroerend Erfgoed).

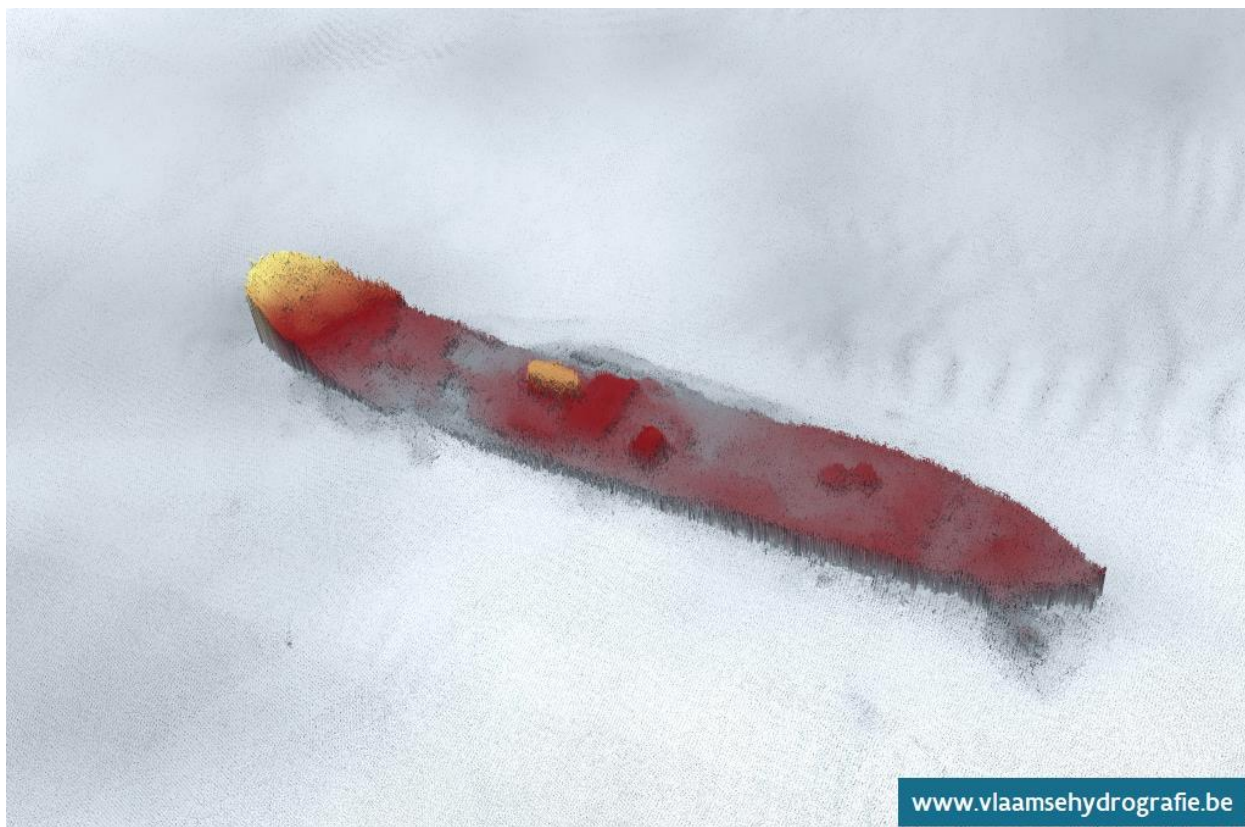
Bijlage 4: Multibeam van de SS Kilmore (B123/229) genomen op 03/04/2017 door Vlaamse Hydrografie, bovenaanzicht (bron: wrakkendatabank, copyright: MDK-Afdeling Kust-Vlaamse Hydrografie 2017).

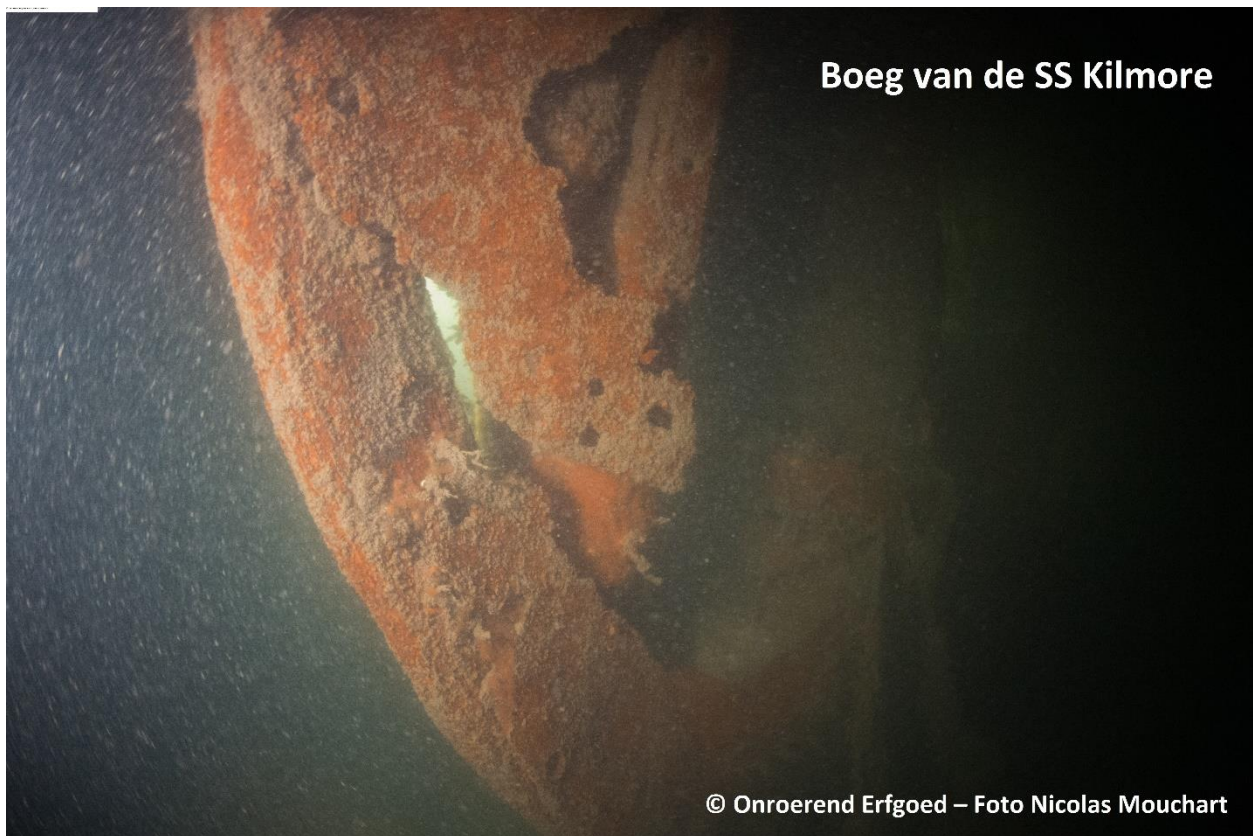
**Boeg van de SS Kilmore**

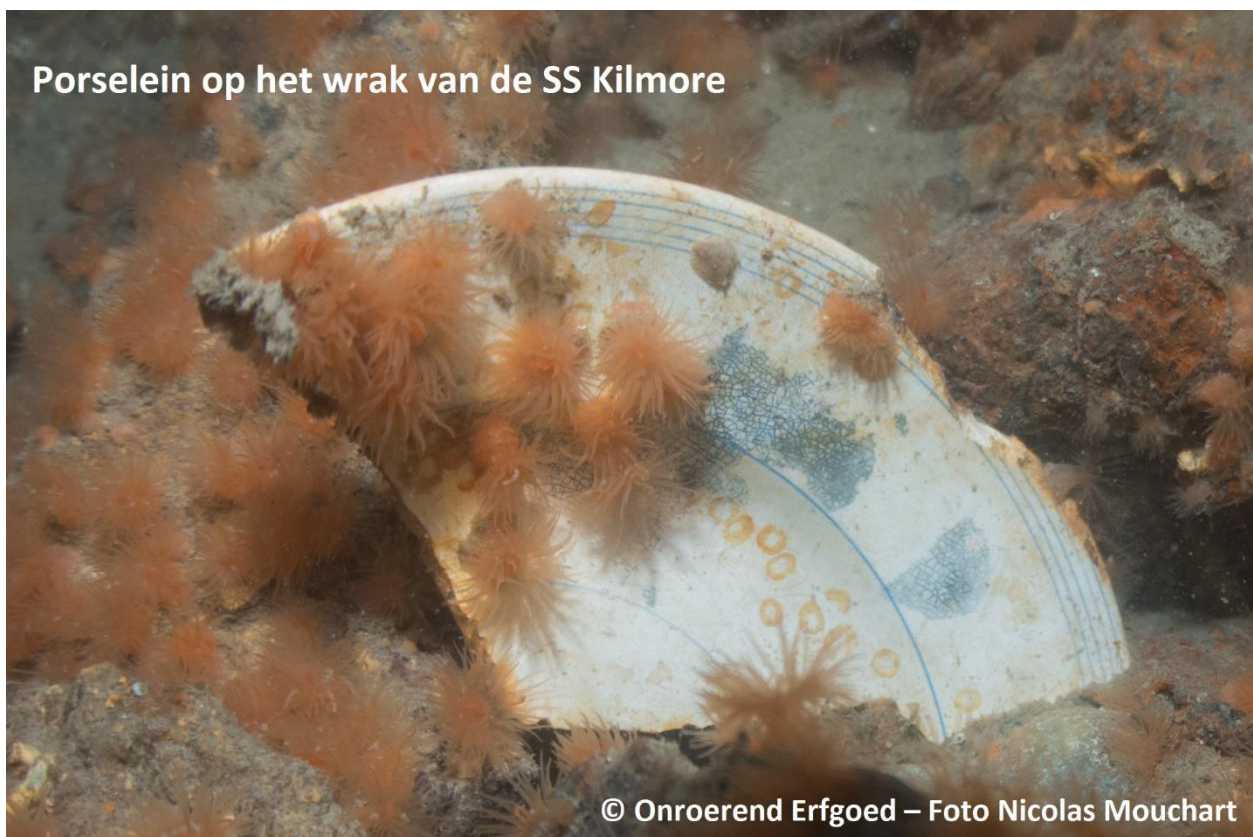
**Porselein op het wrak van de SS Kilmore**

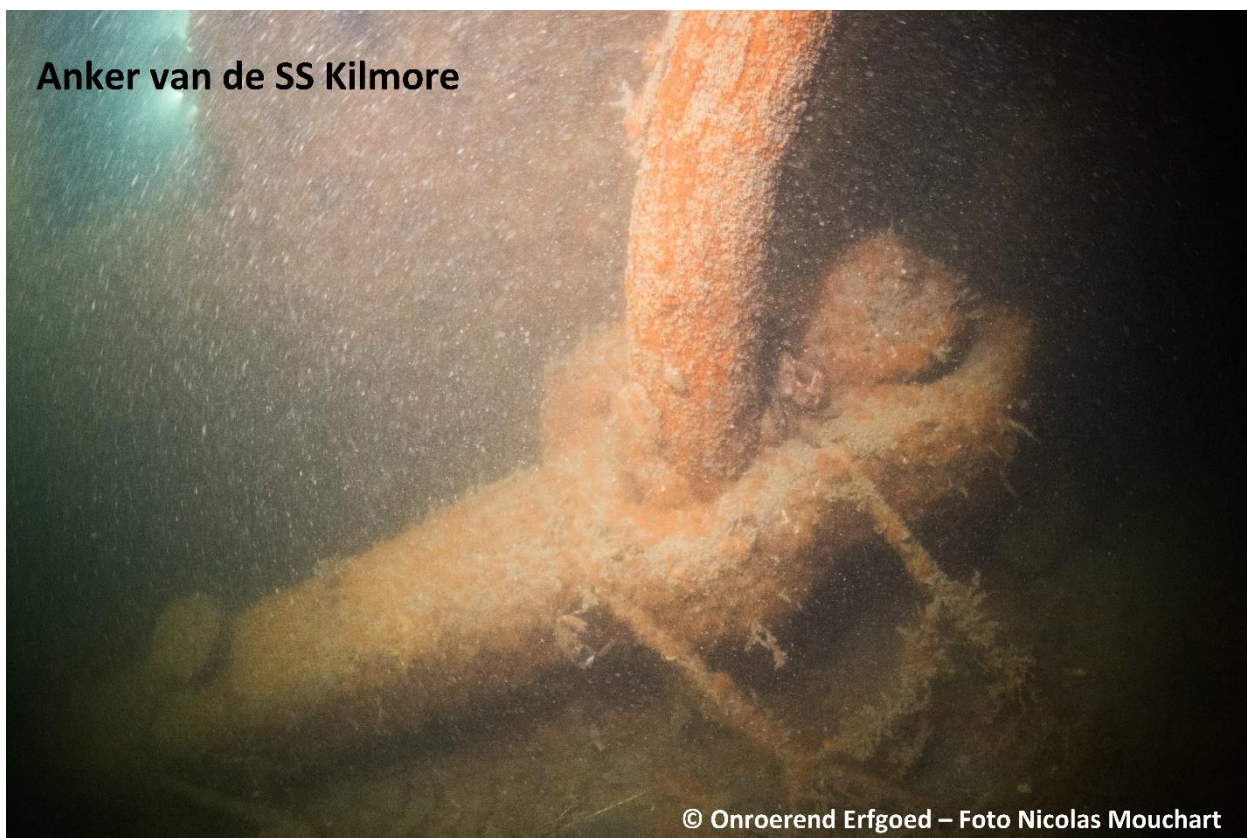
Bijlage 8: Anker van de SS Kilmore genomen op 01/08/2014 (copyright: Onroerend Erfgoed, foto: Nicolas Mouchart).

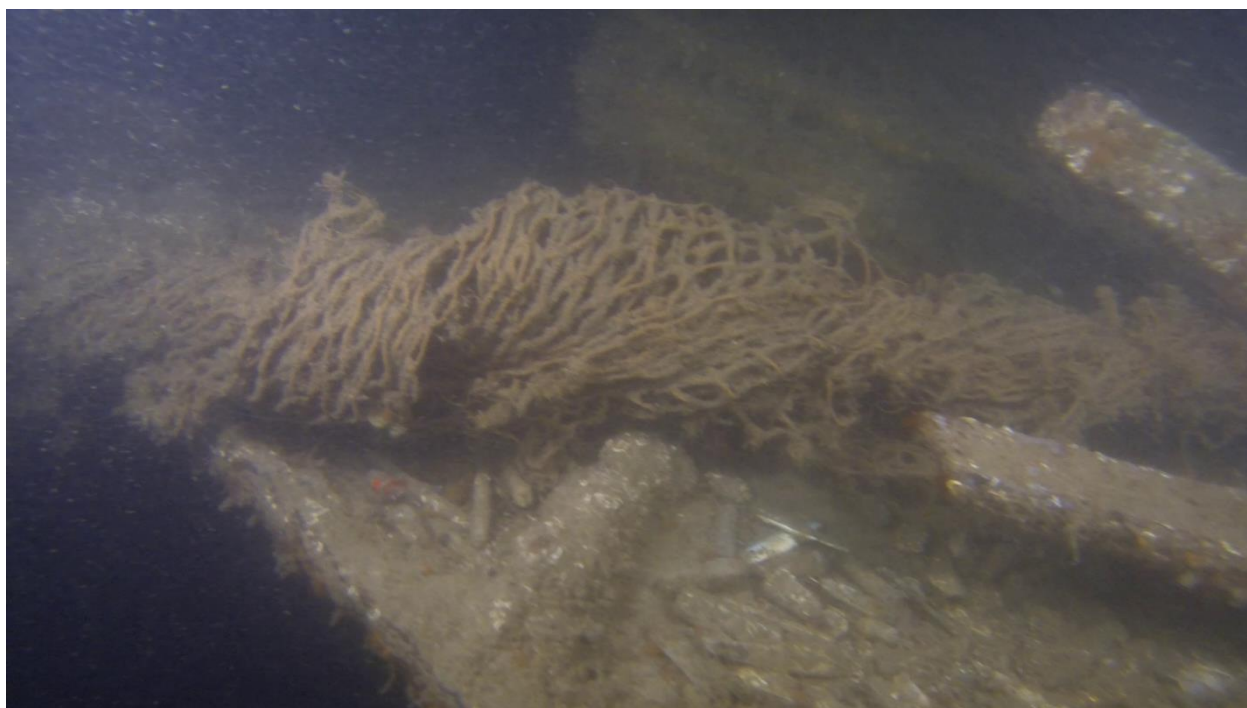
Bijlage 9: Verloren visnetten en vislood op de SS Kilmore genomen op 01/08/2014 (copyright: Onroerend Erfgoed, foto: Sven Van Haelst).

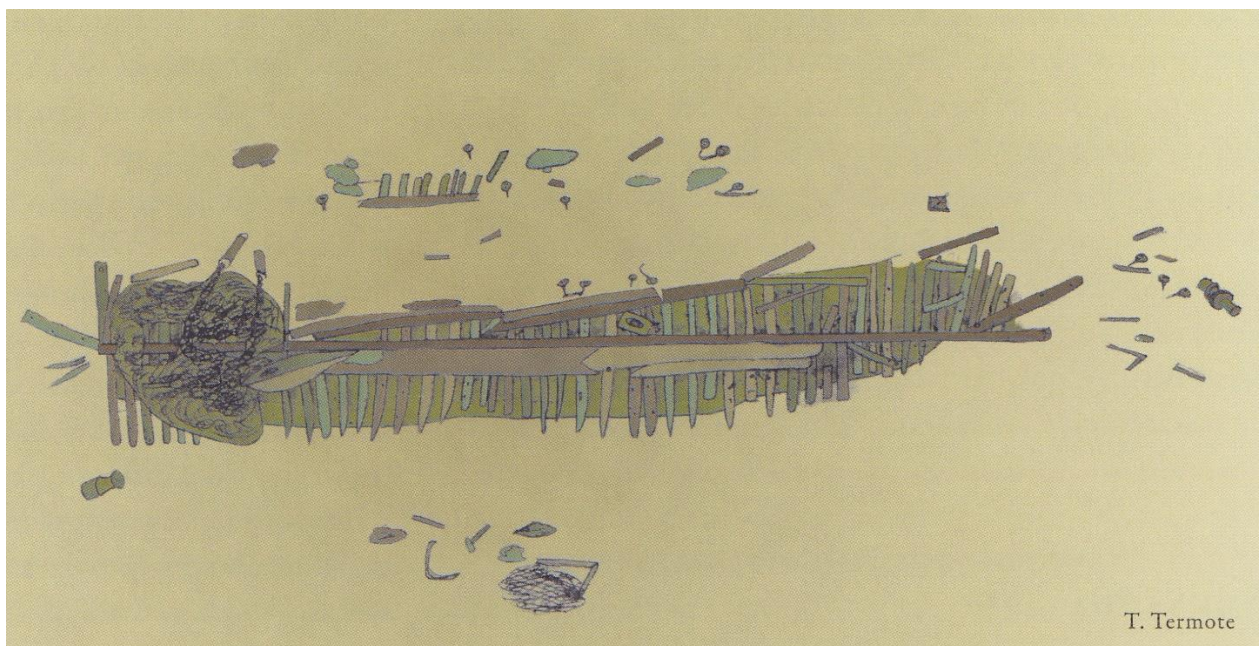
Bijlage 1: Schets van wraksite op basis van duikonderzoek door T. Termote (bron: Termote 2009: 45).

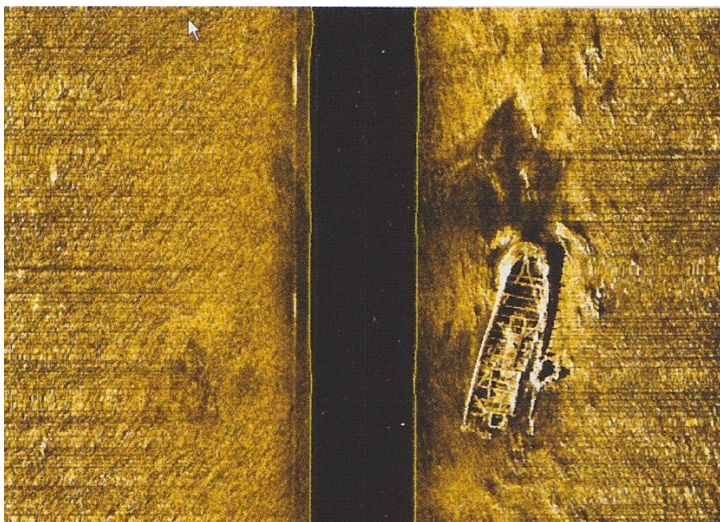
Bijlage 3: Side Scan Sonar beelden in kleur genomen op 15/05/2007 door Vlaamse Hydrografie (copyright: MDK – Afdeling Kust – Vlaamse Hydrografie 2007). (Termote 2009: 121).
