# Inventaris 100-jarige scheepswrakken in het Belgische deel van de Noordzee

Betreft: de opmaak en invulling van een inventaris van als erfgoed erkende scheepswrakken die zich op de bodem van het Belgisch deel van de Noordzee bevinden. De inventaris bevat onder andere informatie over de staat van het wrak, maar ook de flora en de fauna erin en errond. Dit helpt mee te bepalen voor welke wrakken bij voorrang beschermings- en opkuismaatregelen moeten genomen worden om de instandhouding te vrijwaren.

Datum: April 2020

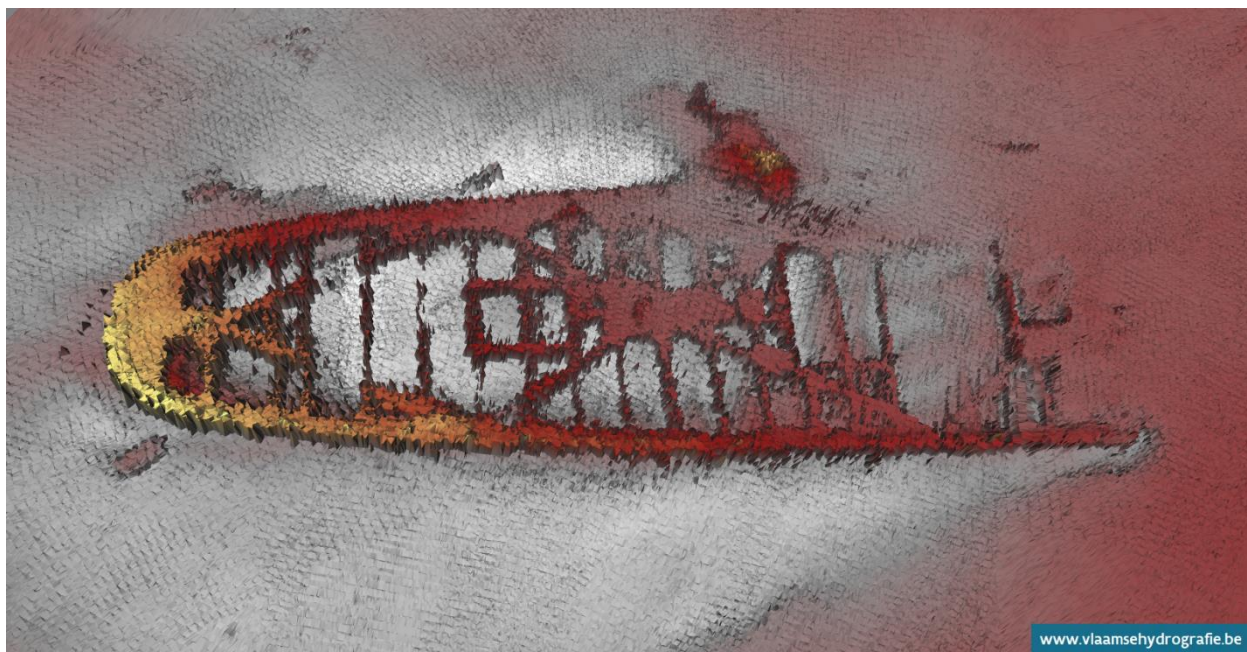
Bijlage 5: Multibeam beelden genomen op 25/02/2019 door Vlaamse Hydrografie, 3D bovenzicht (copyright: MDK – Afdeling Kust – Vlaamse Hydrografie 2019).

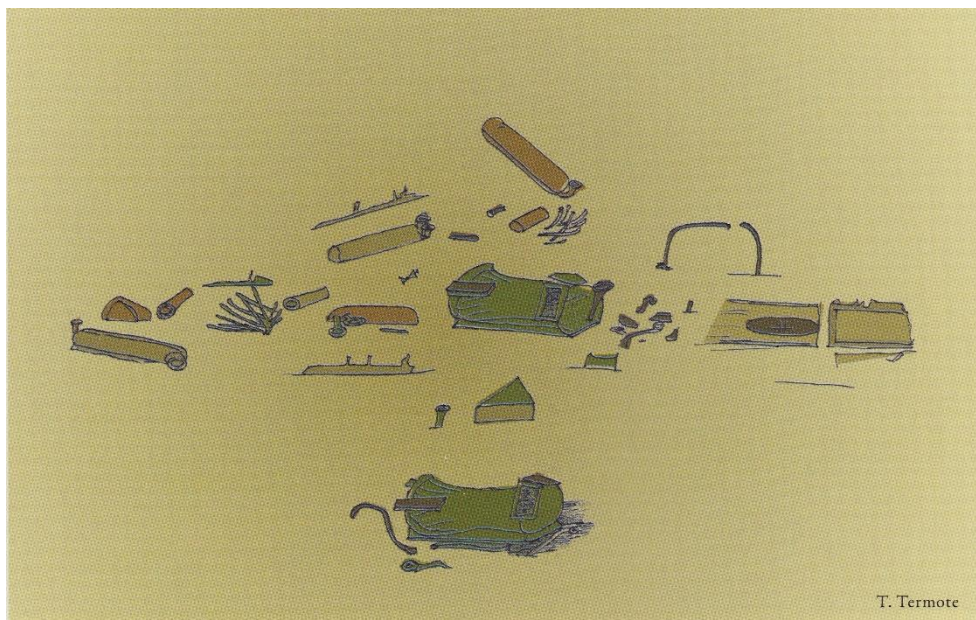
Bijlage 4: Schets van de wraktoestand van de S-20 (B131/252) op basis van duikwaarnemingen door T. Termote (bron: Termote 2009: 314).

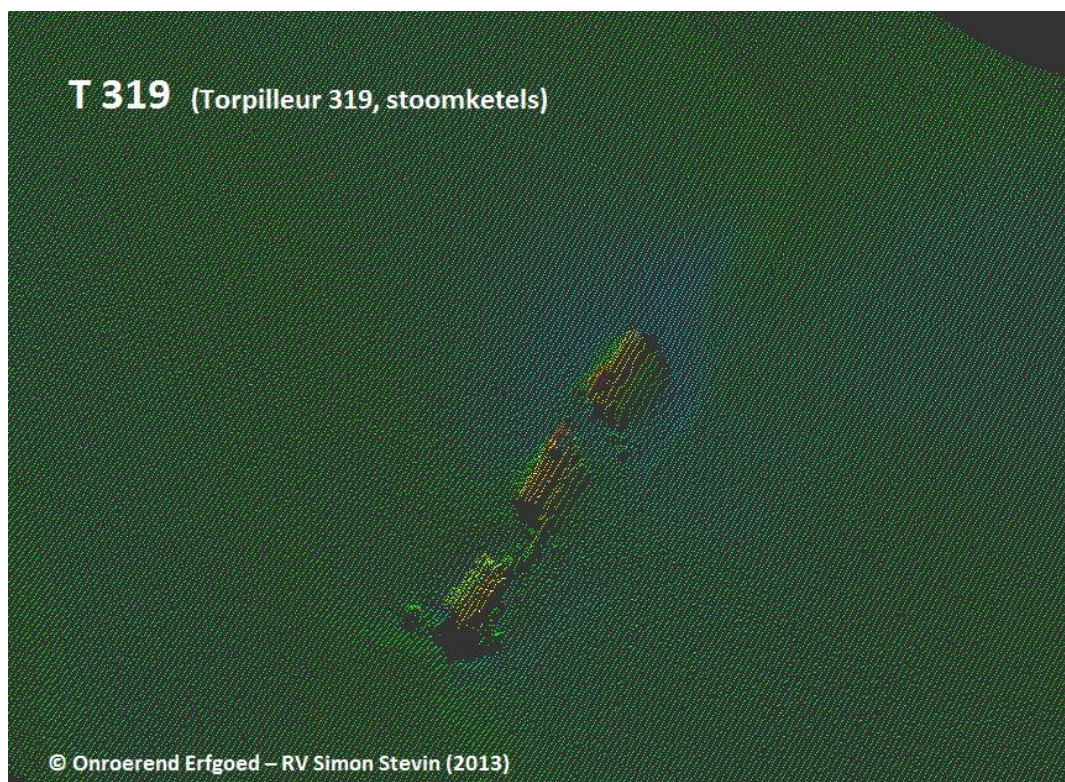
Bijlage 1: Multibeam opname van de T-319 (B112/238a) gemaakt door Onroerend Erfgoed op de RV Simon Stevin op 04/07/2013 (bewerkt door K. Degrendele, FOD Economie, copyright: Onroerend Erfgoed – RV Simon Stevin 2013).

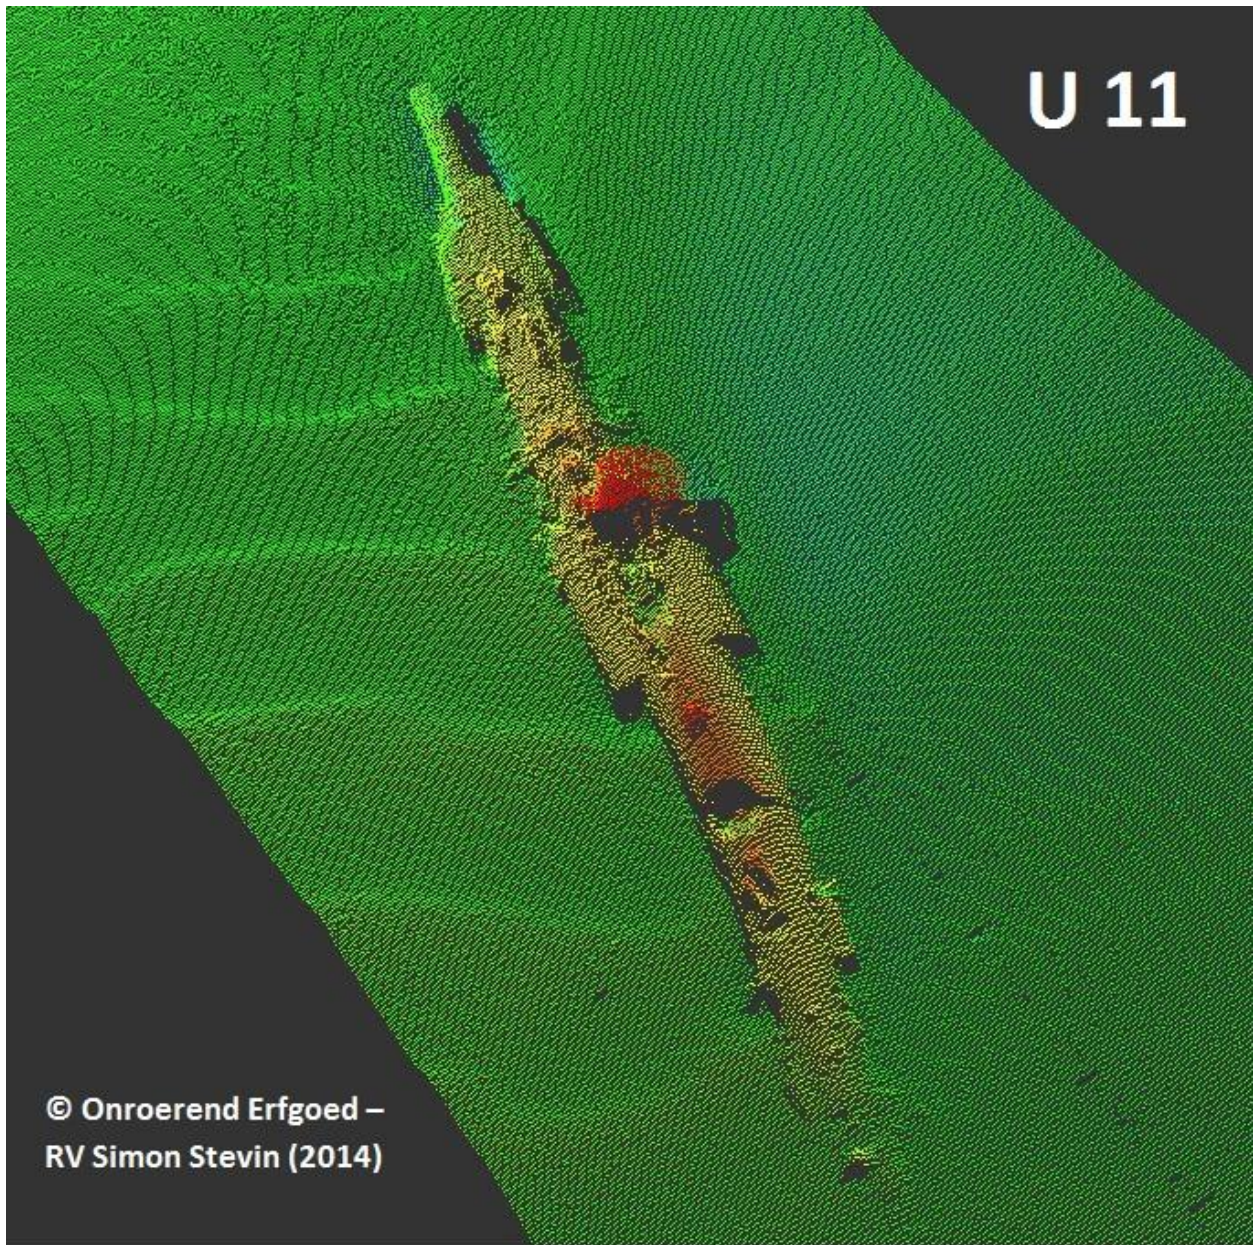
Bijlage 1: Multibeam opname van de U-11 (B120/252), genomen op 10/04/2014 door Onroerend Erfgoed op de RV Simon Stevin (3D beeld, voorschip naar onder). (bewerkt door Koen Degrendele, FOD Economie) (copyright: Onroerend Erfgoed – RV Simon Stevin 2014).

Het wrak ligt noordoost – zuidwest georiënteerd, rechtop en steekt 2 tot 3m boven de bodem uit (toestand Termote 2009), met een zware scheur ter hoogte van het voorschip. Dit deel helt wat naar voor en het boegdeel ligt meer begraven. De toren is van zijn standplaats getrokken en ligt naar achter aan bakboordzijde over één van de ballasttanks. De buitenwand van de boot is niet bewaard maar de binnenste drukhuid nog ca. 90% bewaard. De spanten en aflijning van de achterste 4 ballasttanks zijn nog goed bewaard zoals ook resten aan bakboordzijde (en gedeeltelijk stuurboordzijde) van het voorste wrakdeel. Achteraan zijn minstens tot 2014 nog twee torpedobuizen met gesloten luik zoals ook assen, ophanging en roeren bovengronds zichtbaar in lichte schuurput. Bovenop het achterschip is oa. nog een achterste torpedolaadluik, ronde opening, hefhaak en rolsysteem voor telefoonkabels en toegang van een filter voor de motor aanwezig. Op het dek en binnenin de resten van de ballasttanks liggen nog verschillende cilinders voor samengeperste lucht.

Voorbij de afgebroken toren is de voorste hefhaak nog aanwezig. Op het door mijnontploffing afgescheurde voorschip is nog een torpedolaadluik, 2 stalen assen en een kaapstander aanwezig.

Binnenin het wrak is via de scheur van ca. 1,5m is nog een openstaande waterdichte deur zichtbaar in één van de tussenschotten. Op de bodem van dit binnenschip bevonden zich vóór 2009 veel loden en bakelieten onderdelen van batterijen.

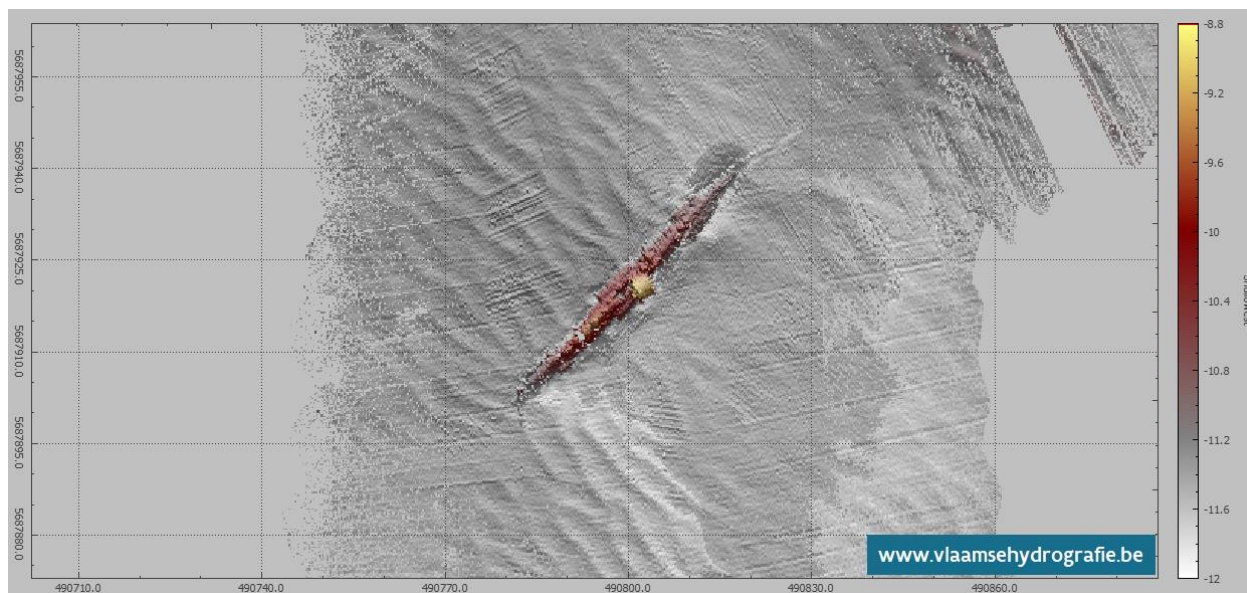
Bijlage 3: Multibeam opname van de U-11 (B120/252), zuidwest-noordoost gericht in de bredere omgeving, genomen op 20/04/2018 door de Vlaamse Hydrografie (3D beeld) (copyright: MDK – Afdeling Kust – Vlaamse Hydrografie 2018).

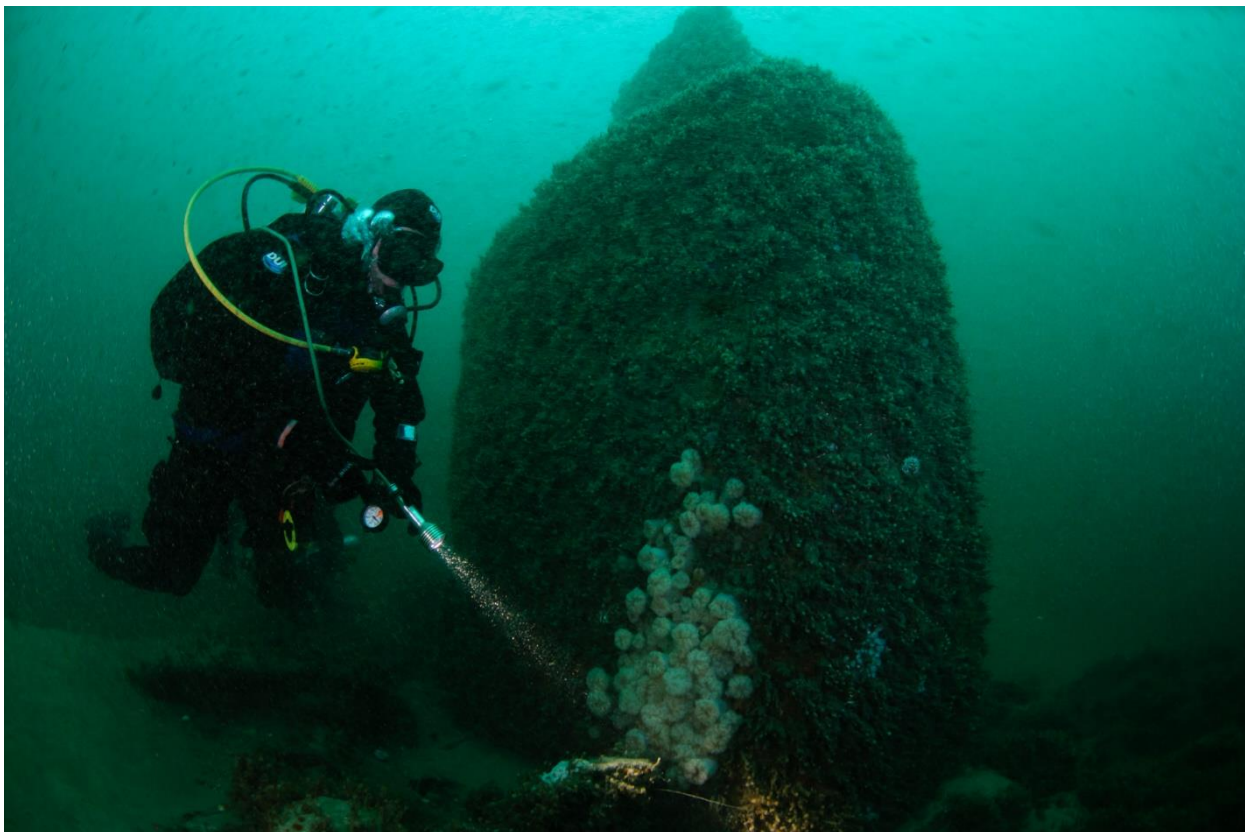
Bijlage 5: Onderwaterfoto vooraanzicht van de uit de bodem uitstekende toren van de UB III-klasse duikboot op de Fairybank (B126/220), genomen op 29/03/2014 (copyright: Onroerend Erfgoed, foto: Dieter Decroos).

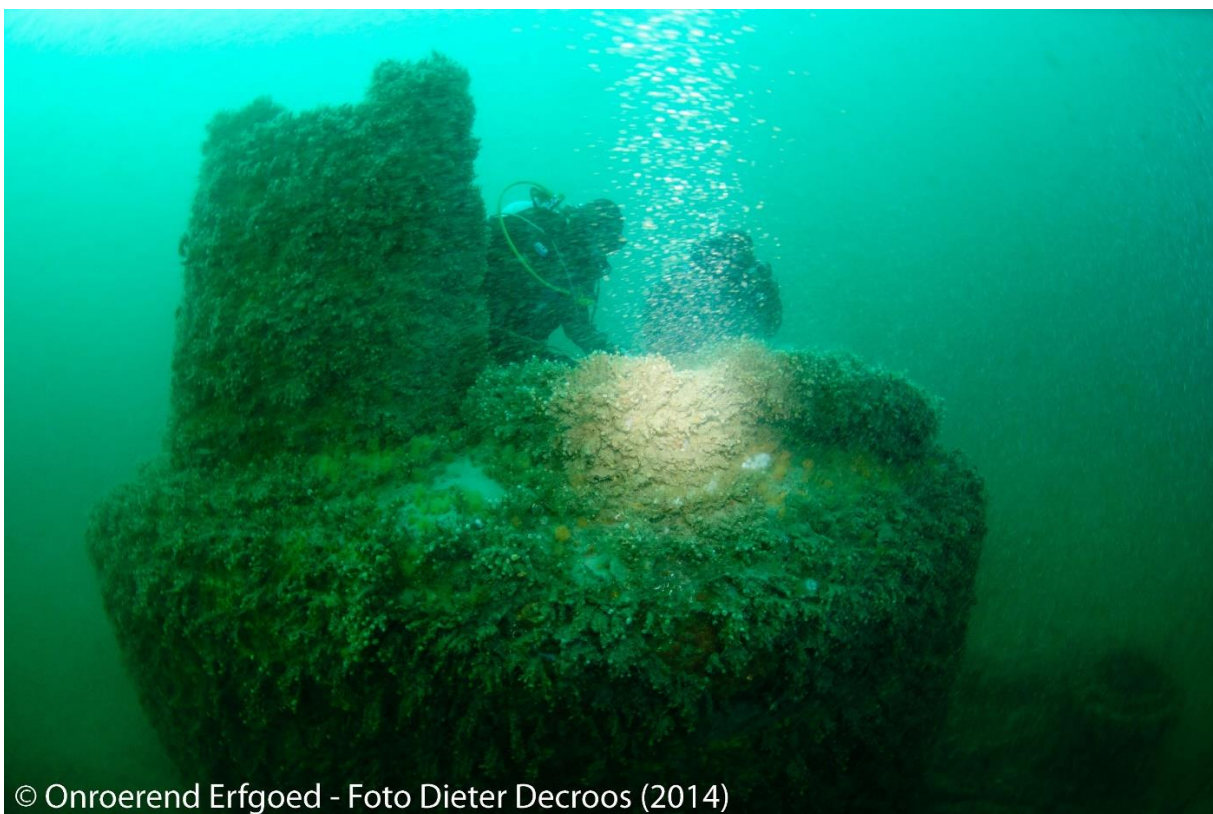
Bijlage 6: onderwaterfoto zij aanzicht van de toren van de UB III-klasse duikboot op de Fairybank (B126/220), genomen op 29/03/2014 (copyright: Onroerend Erfgoed, foto: Dieter Decroos).

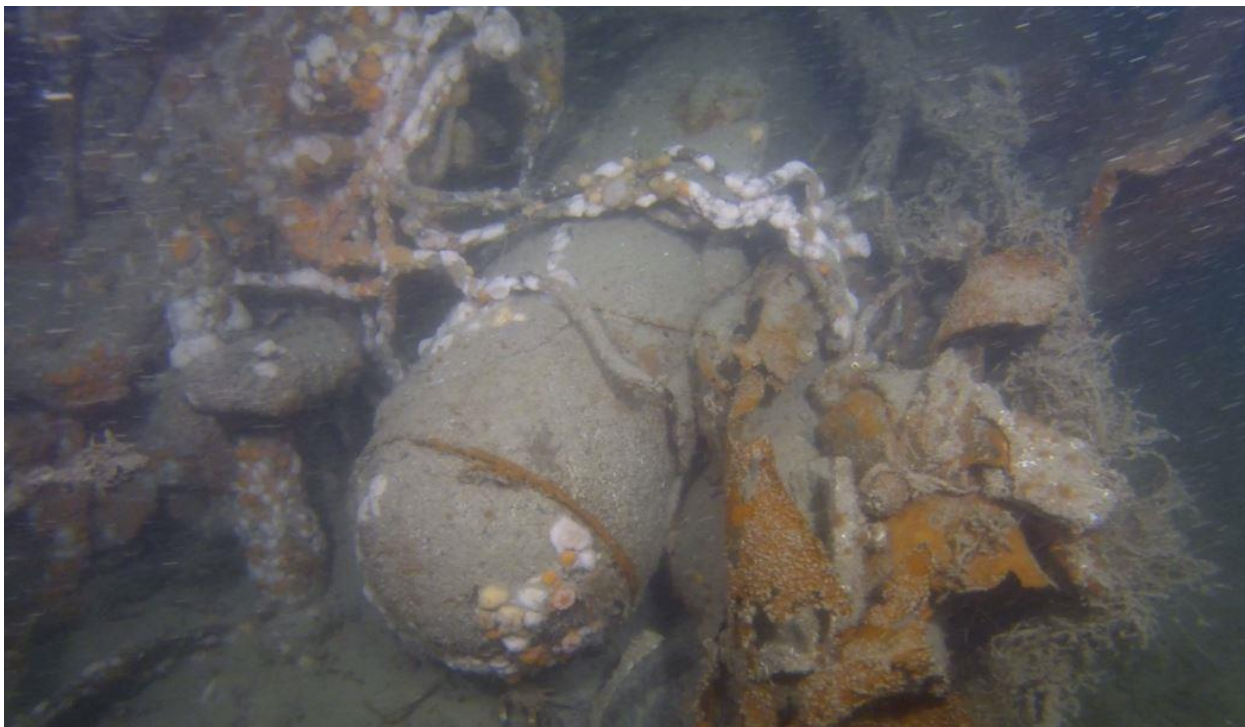
Bijlage 4: Duikbeeld van het aandrijflichaam van een boeg torpedo in de UB-16 waarvan de lading (war head) mee ontploft is, foto gemaakt in 2014 door Sven Van Haelst (copyright: Onroerend Erfgoed, foto: Sven Van Haelst).

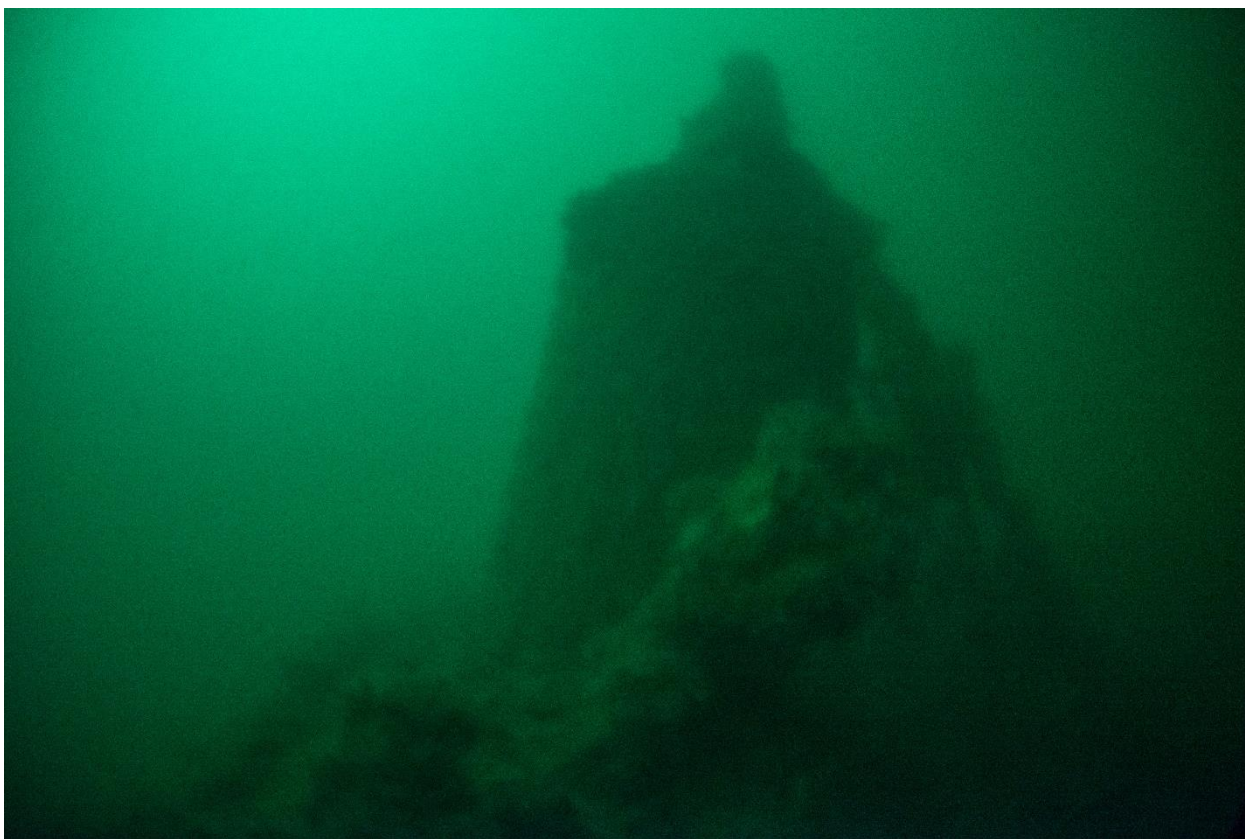
Bijlage 5: Duikbeeld van commandotoren van UB-16 gemaakt door Nicolas Mouchart in 2014 (copyright: Onroerend Erfgoed, foto: Nicolas Mouchart)

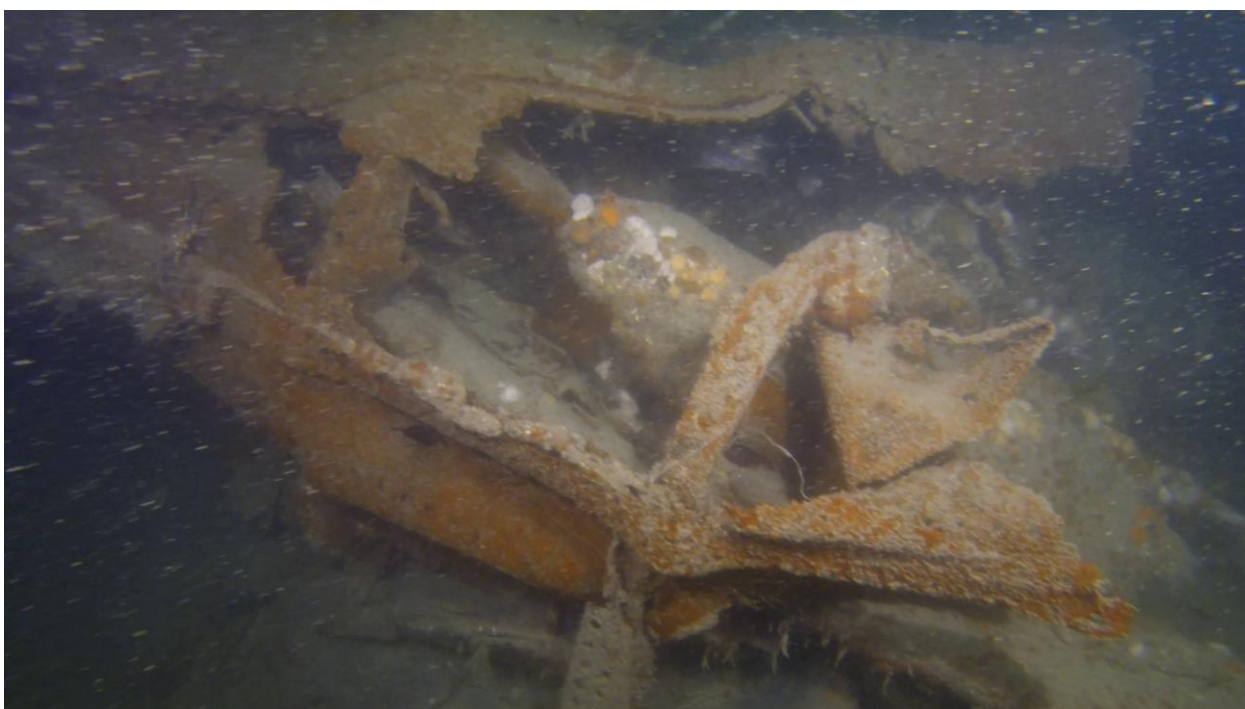
Bijlage 9: Duikbeeld van de sterk beschadigde boeg van de UB-16, foto gemaakt in 2014 door Sven Van Haelst (copyright: Onroerend Erfgoed, foto: Sven Van Haelst).

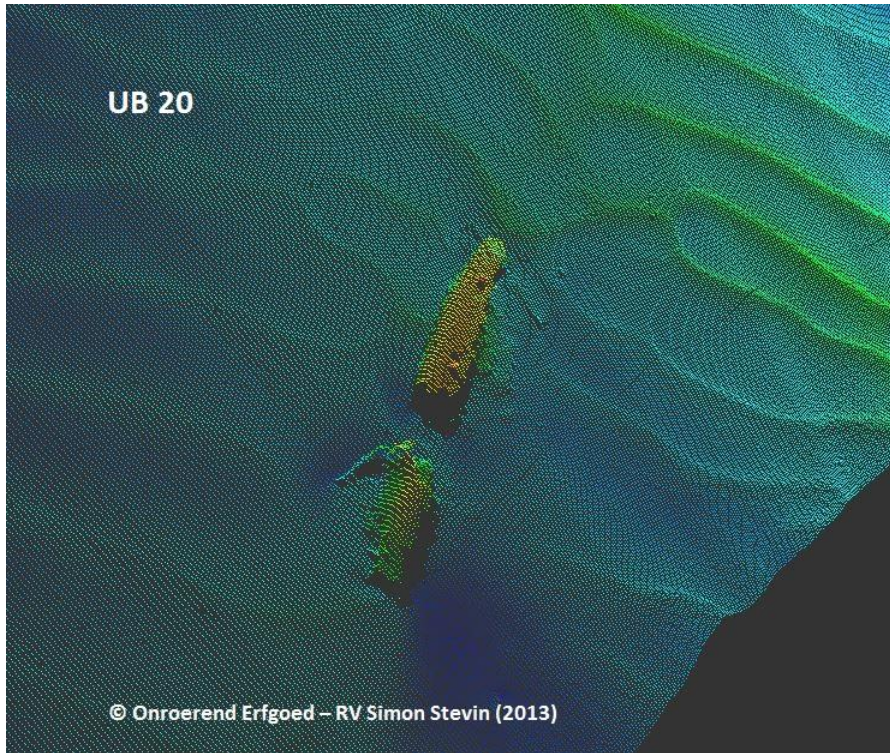
Bijlage 1: Multibeam van UB-20 (B121/238), genomen op 04/07/2013 door Onroerend Erfgoed op de RV Simon Stevin (3D beeld, bewerkt door K. Degrendele, FOD Economie) (copyright: Onroerend Erfgoed – RV Simon Stevin 2013).

Behalve de scheur is het wrak goed bewaard. De bekleding van het buitendek is verdwenen maar de drukromp is intact en er zijn weinig roestgaten.

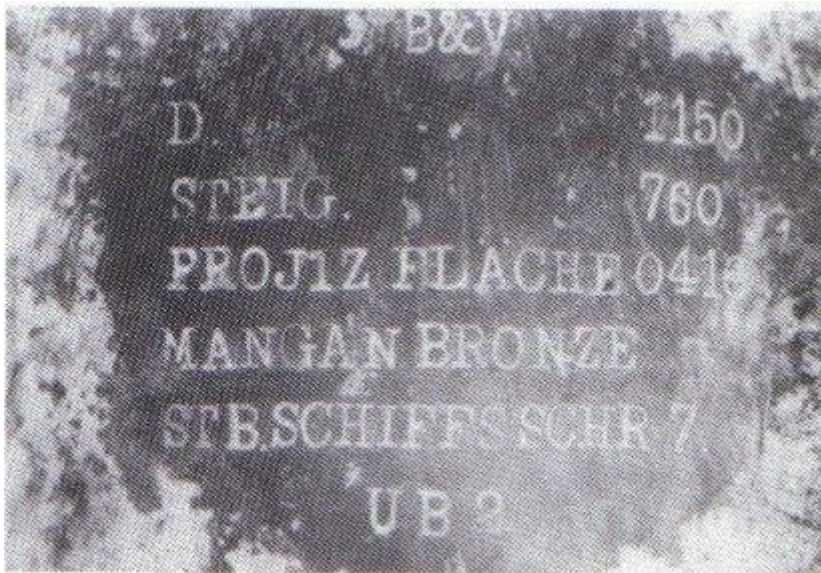
Bijlage 3: Inscriptie op de kegel van de stuurboordschroef, gerecupereerd van de UB-20 (bron: Termote 1999).

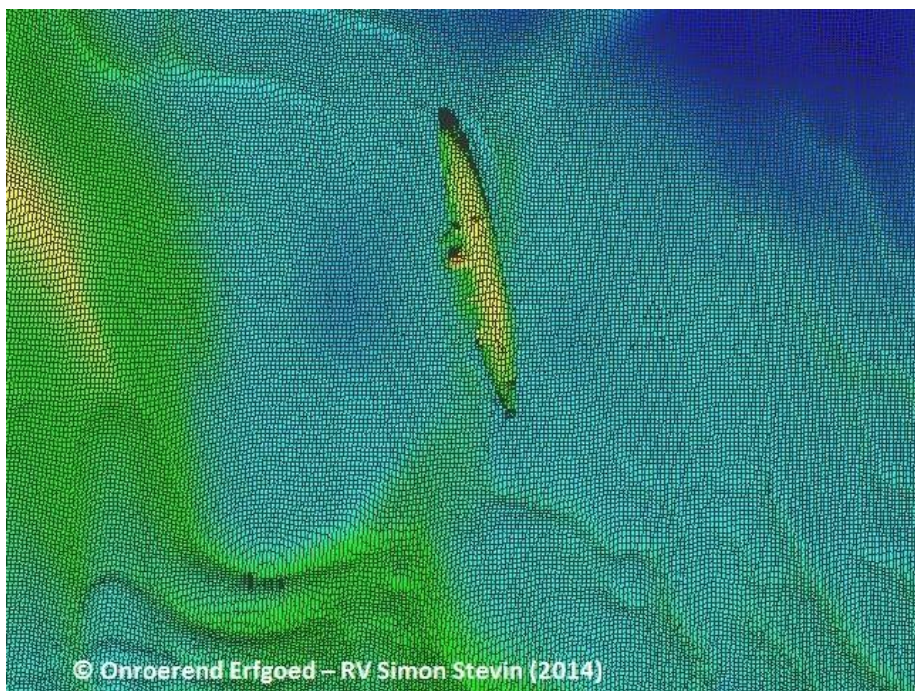
Bijlage 1: 2D multibeam opname van de UB29 (B122/237) genomen door Onroerend Erfgoed op de RV Simon Stevin op 10/04/2014 (bewerkt door Koen Degrendele, FOD Economie) (copyright: Onroerend Erfgoed – RV Simon Stevin 2014).

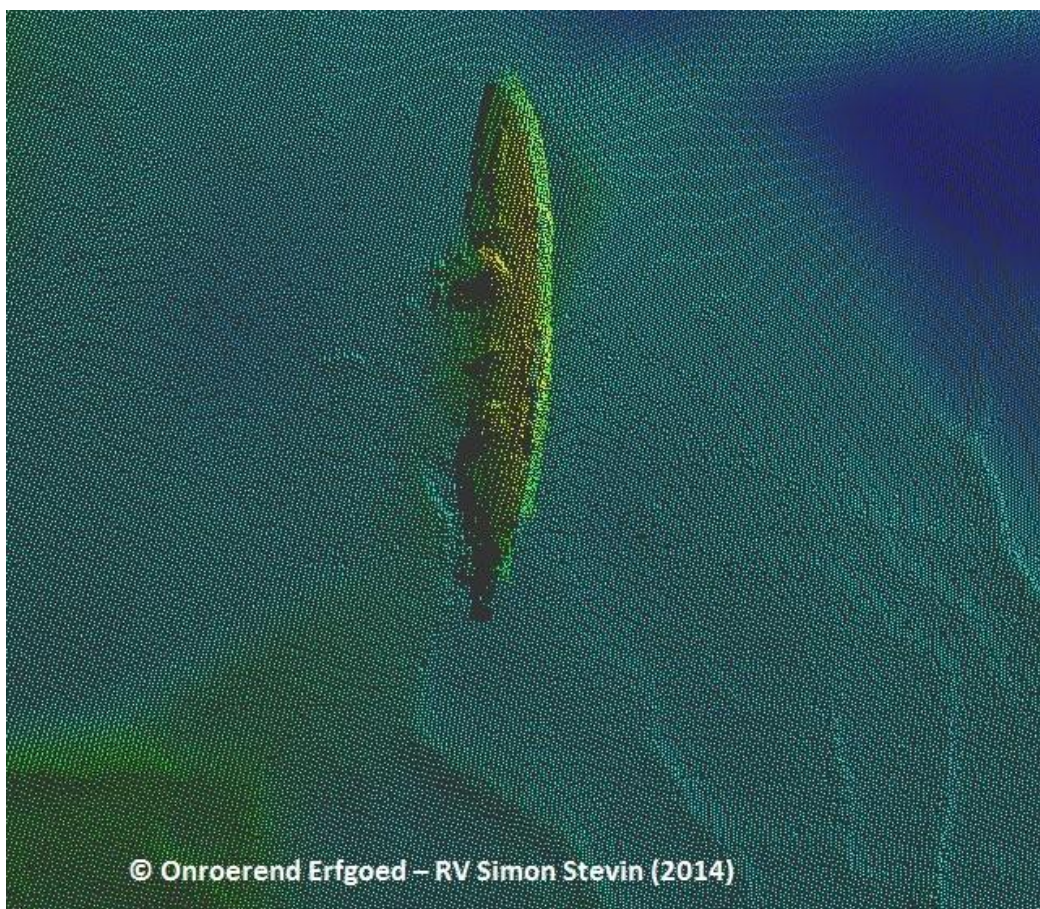
Bijlage 2: 3D multibeam opname van de UB29 (B122/237) genomen door Onroerend Erfgoed op de RV Simon Stevin op 10/04/2014 (bewerkt door Koen Degrendele, FOD Economie) (copyright: Onroerend Erfgoed – RV Simon Stevin 2014).

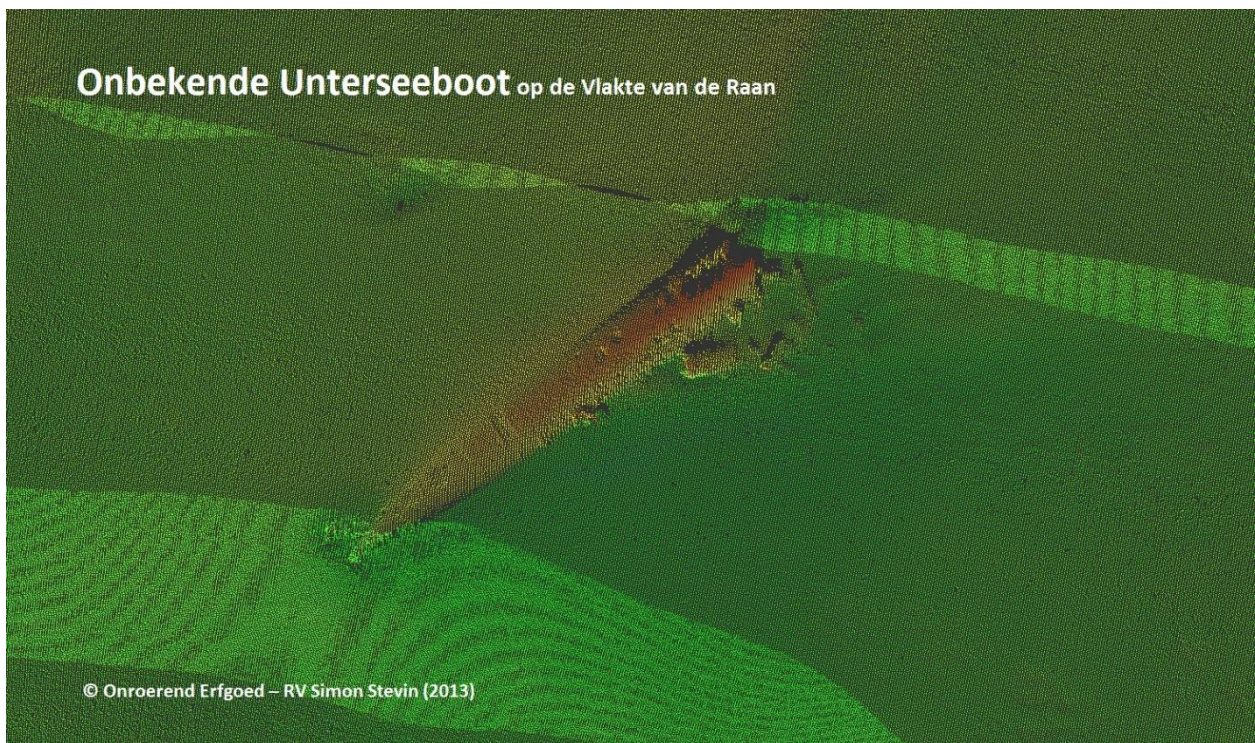
Bijlage 1: Multibeam van onbekende duikboot (B124/306), genomen op 31/07/2013 door Onroerend Erfgoed op de RV Simon Stevin (3D beeld, bewerkt door Koen Degrendele, FOD Economie) (copyright: Onroerend Erfgoed-RV Simon Stevin 2013).

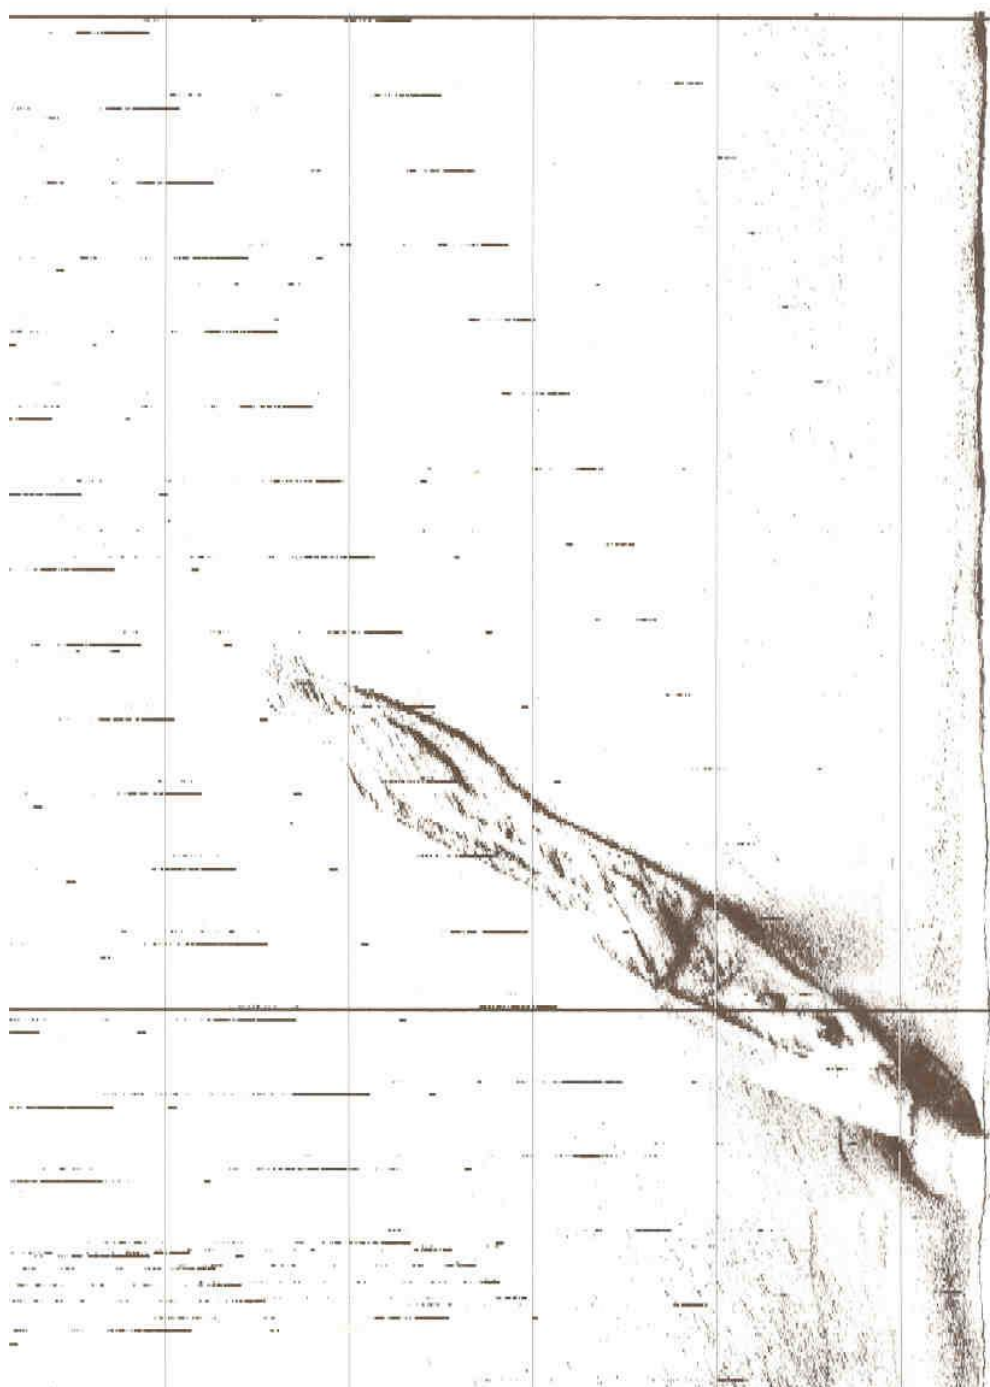
Bijlage 2: Side Scan Sonar opname van de Vorpostenboot Frigg (B126/309), uitgevoerd door de Vlaamse Hydrografie op 08/04/1993 (copyright: MDK-Afdeling Kust-Vlaamse Hydrografie 1993).

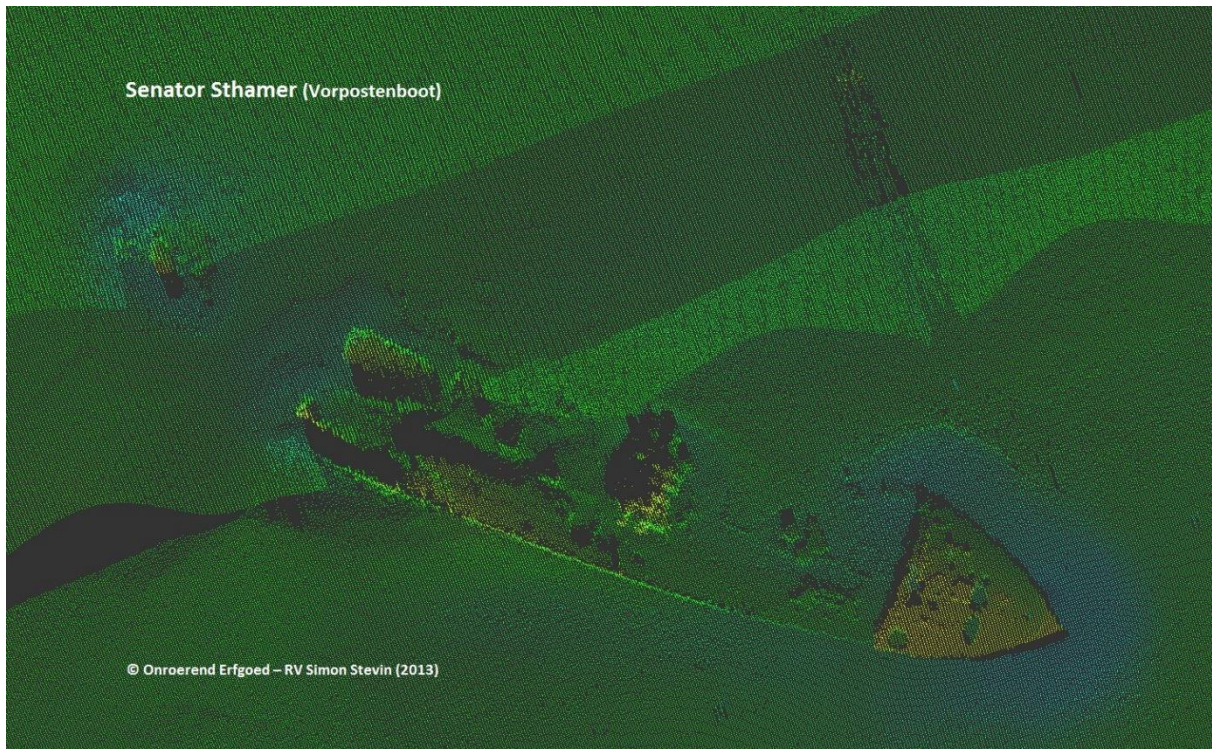
Bijlage 1: Multibeam opname van de Vorpostenboot Senator Sthamer (B118/256) geregistreerd op 31/07/2013 door Onroerend Erfgoed op de RV Simon Stevin (bewerkt door K. Degrendele, FOD Economie) (copyright: Onroerend Erfgoed – RV Simon Stevin 2013).

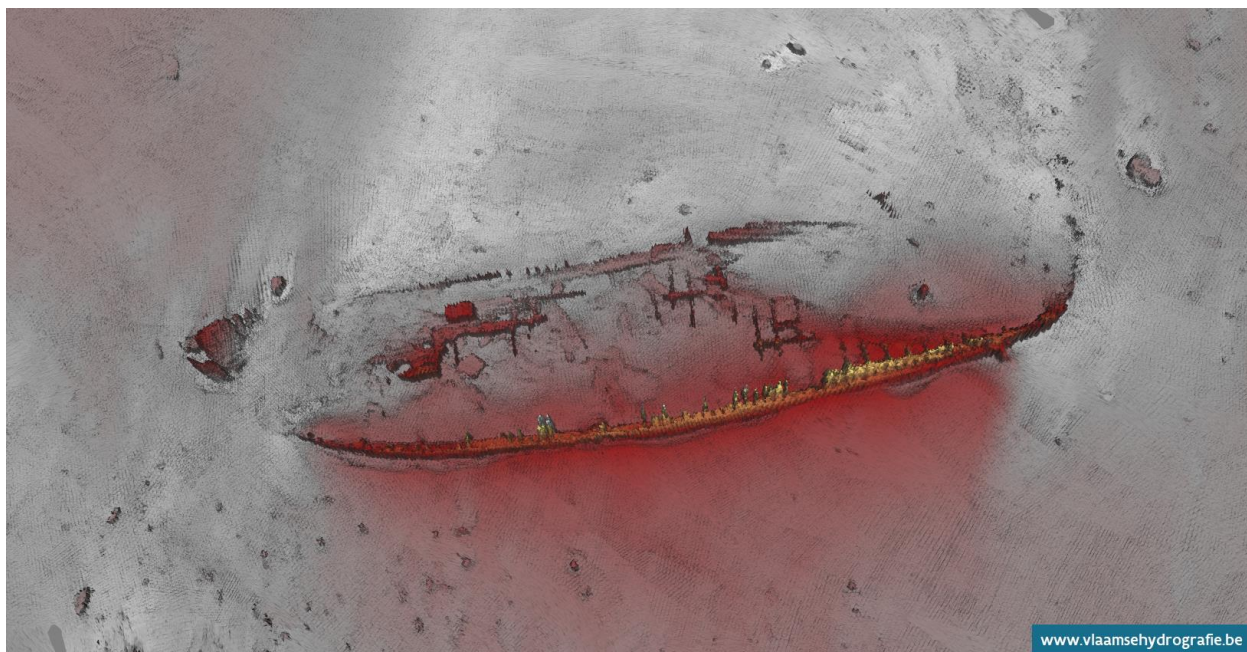
Bijlage 3: Multibeam opname van het houten scheepswrak nabij de oostelijke strekdam, haven van Oostende (114/255d) van 25/02/2019 door de Vlaamse Hydrografie, 3D zijzicht (copyright: MDK – Afdeling Kust – Vlaamse Hydrografie 2019).

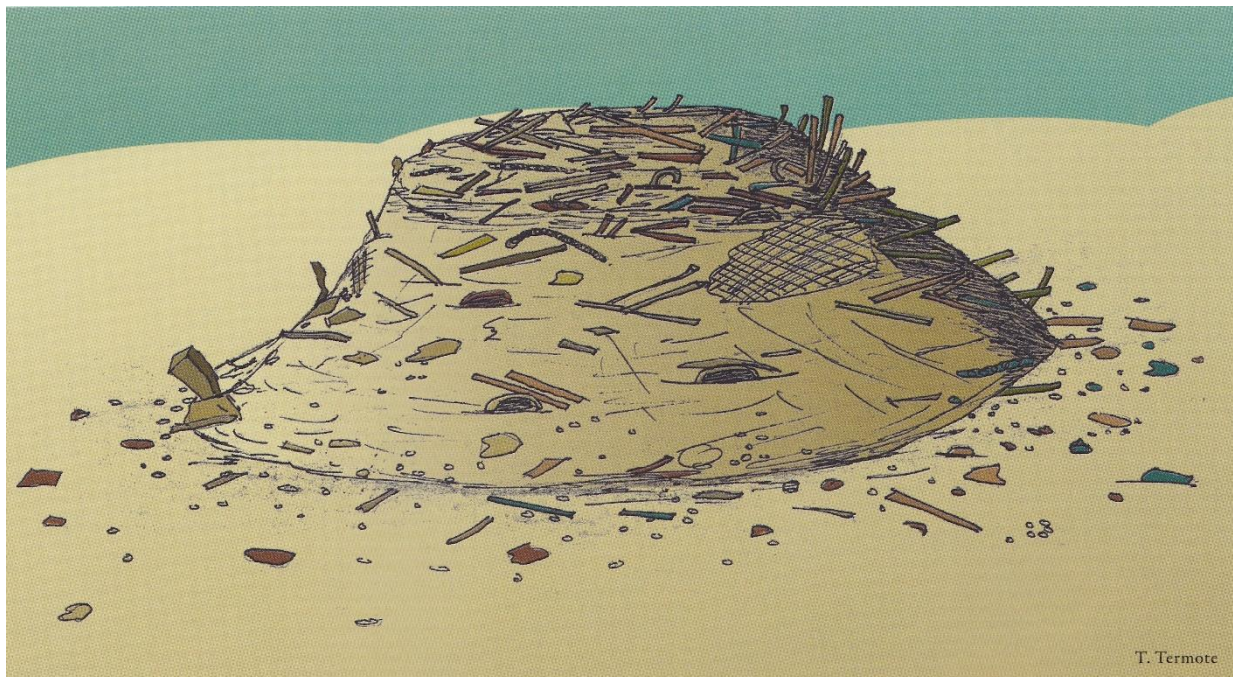
Bijlage 3: Schets van de wraksite op basis van duikobservaties door T. Termote (Termote 2009: 135).
