# Haven van Antwerpen

Sanering van de gronden  
t.h.v. Kaai 57 en het Wachtdok voor Lichters  
in het kader van renovatiewerken op Rechteroever

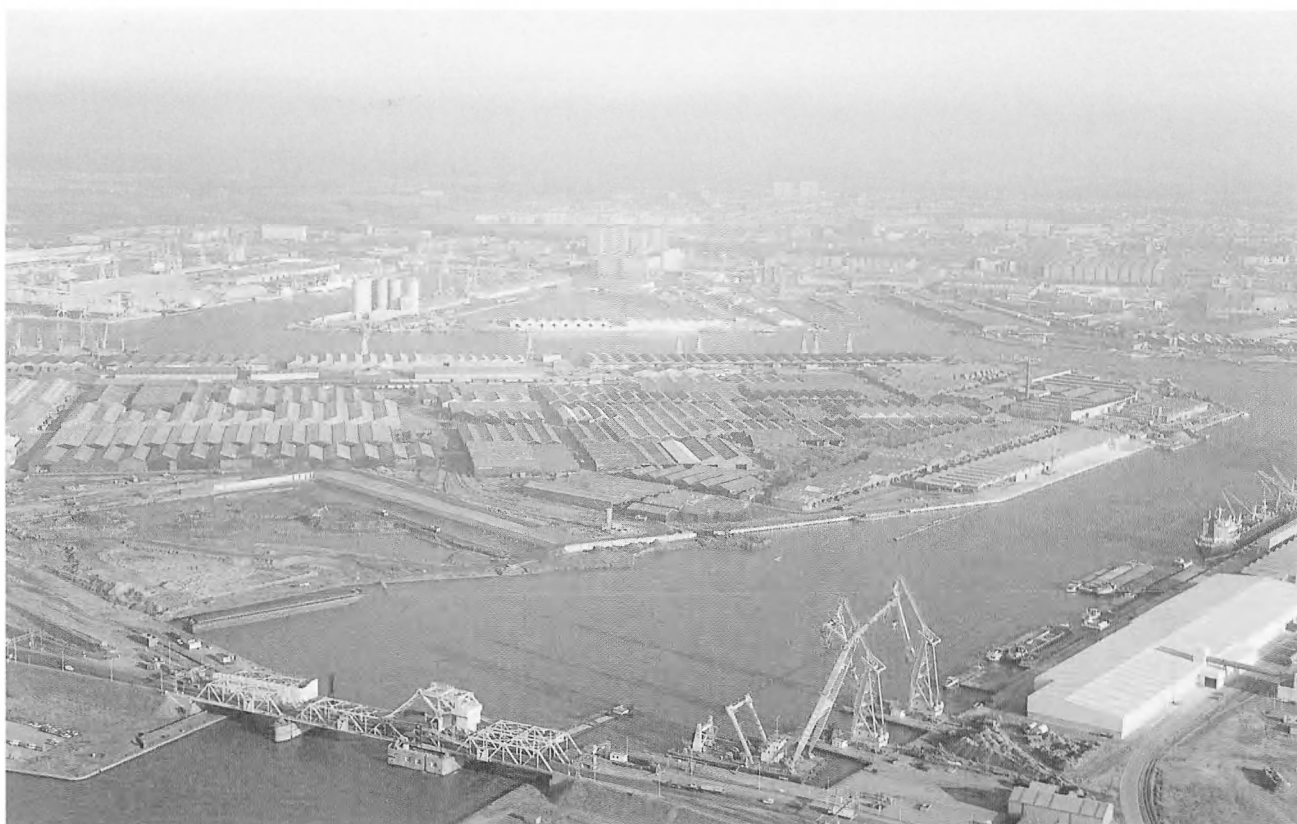
Foto 1. — Op de voorgrond de Noordkasteelbruggen met het toekomstige Wachtdok voor Lichters en de gronden van Kaai 57 die reeds gedeeltelijk werden afgevoerd. Op de achtergrond het Eerste Havendok en het Oude Schuildok voor Lichters.

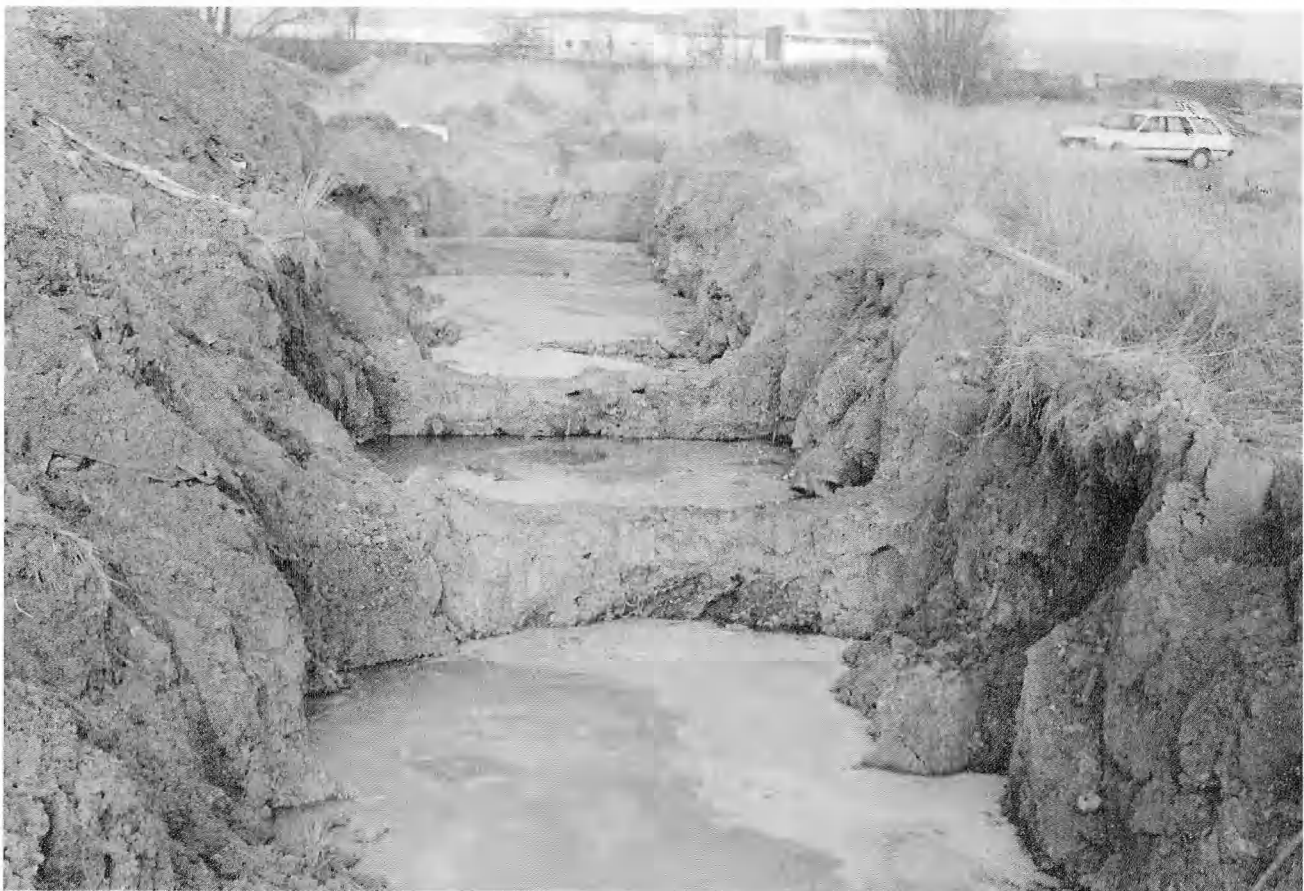
Foto 3. — Eén van de verkenningssleuven die gegraven werden om een duidelijk beeld van de ondergrond te bekomen. Sleuf 1.

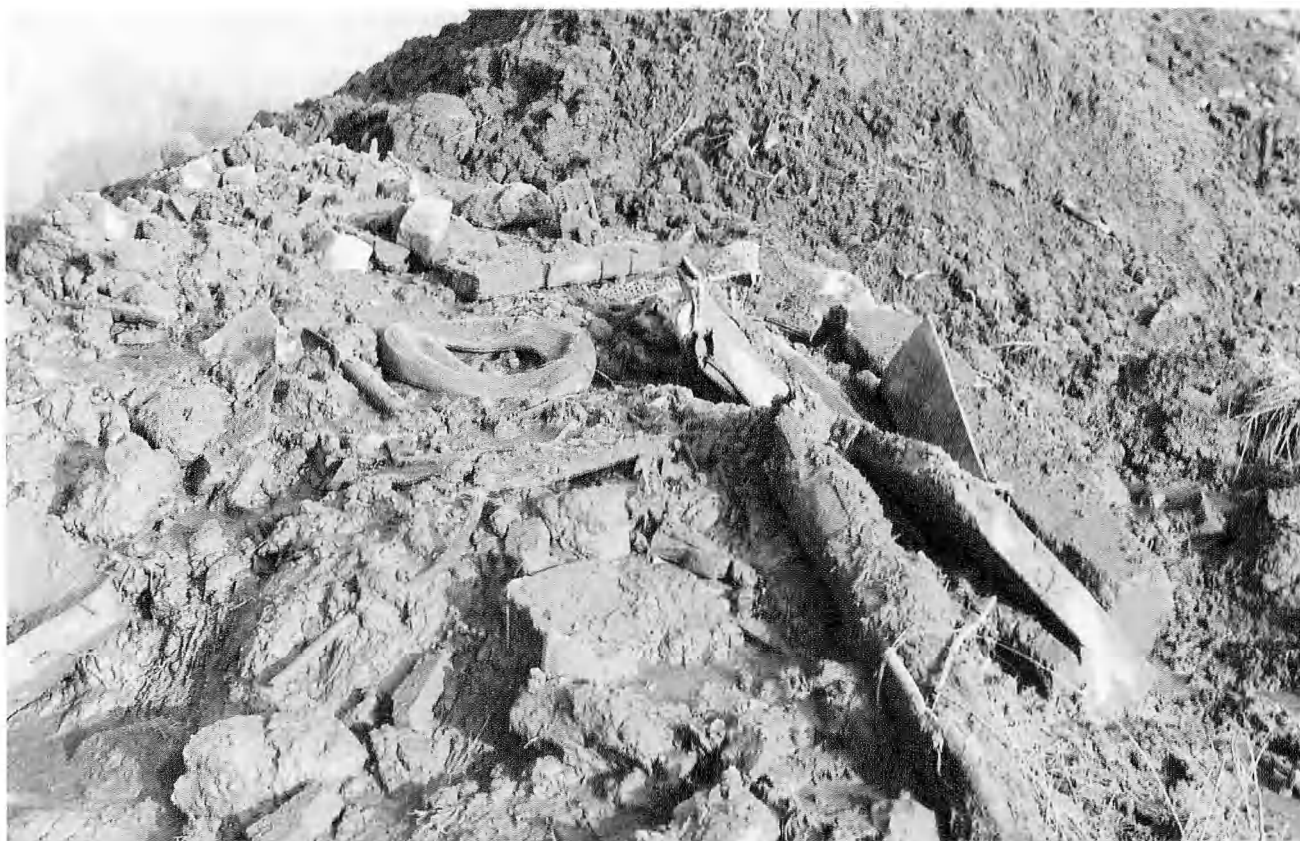
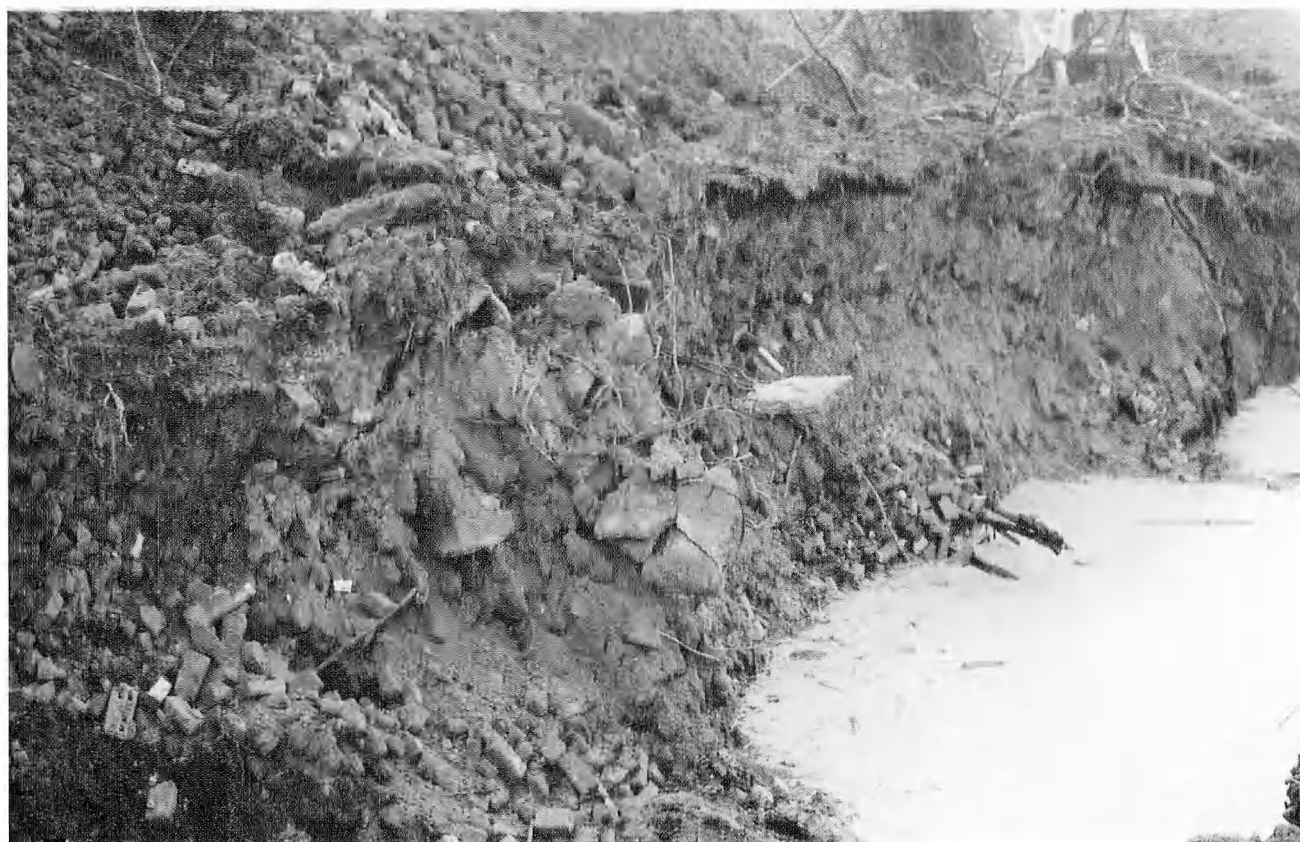
Foto 4, 5. — Bij het graven van de sleuven kwam er allerlei materiaal vrij: bakstenen, autobanden, bouwpuin,...

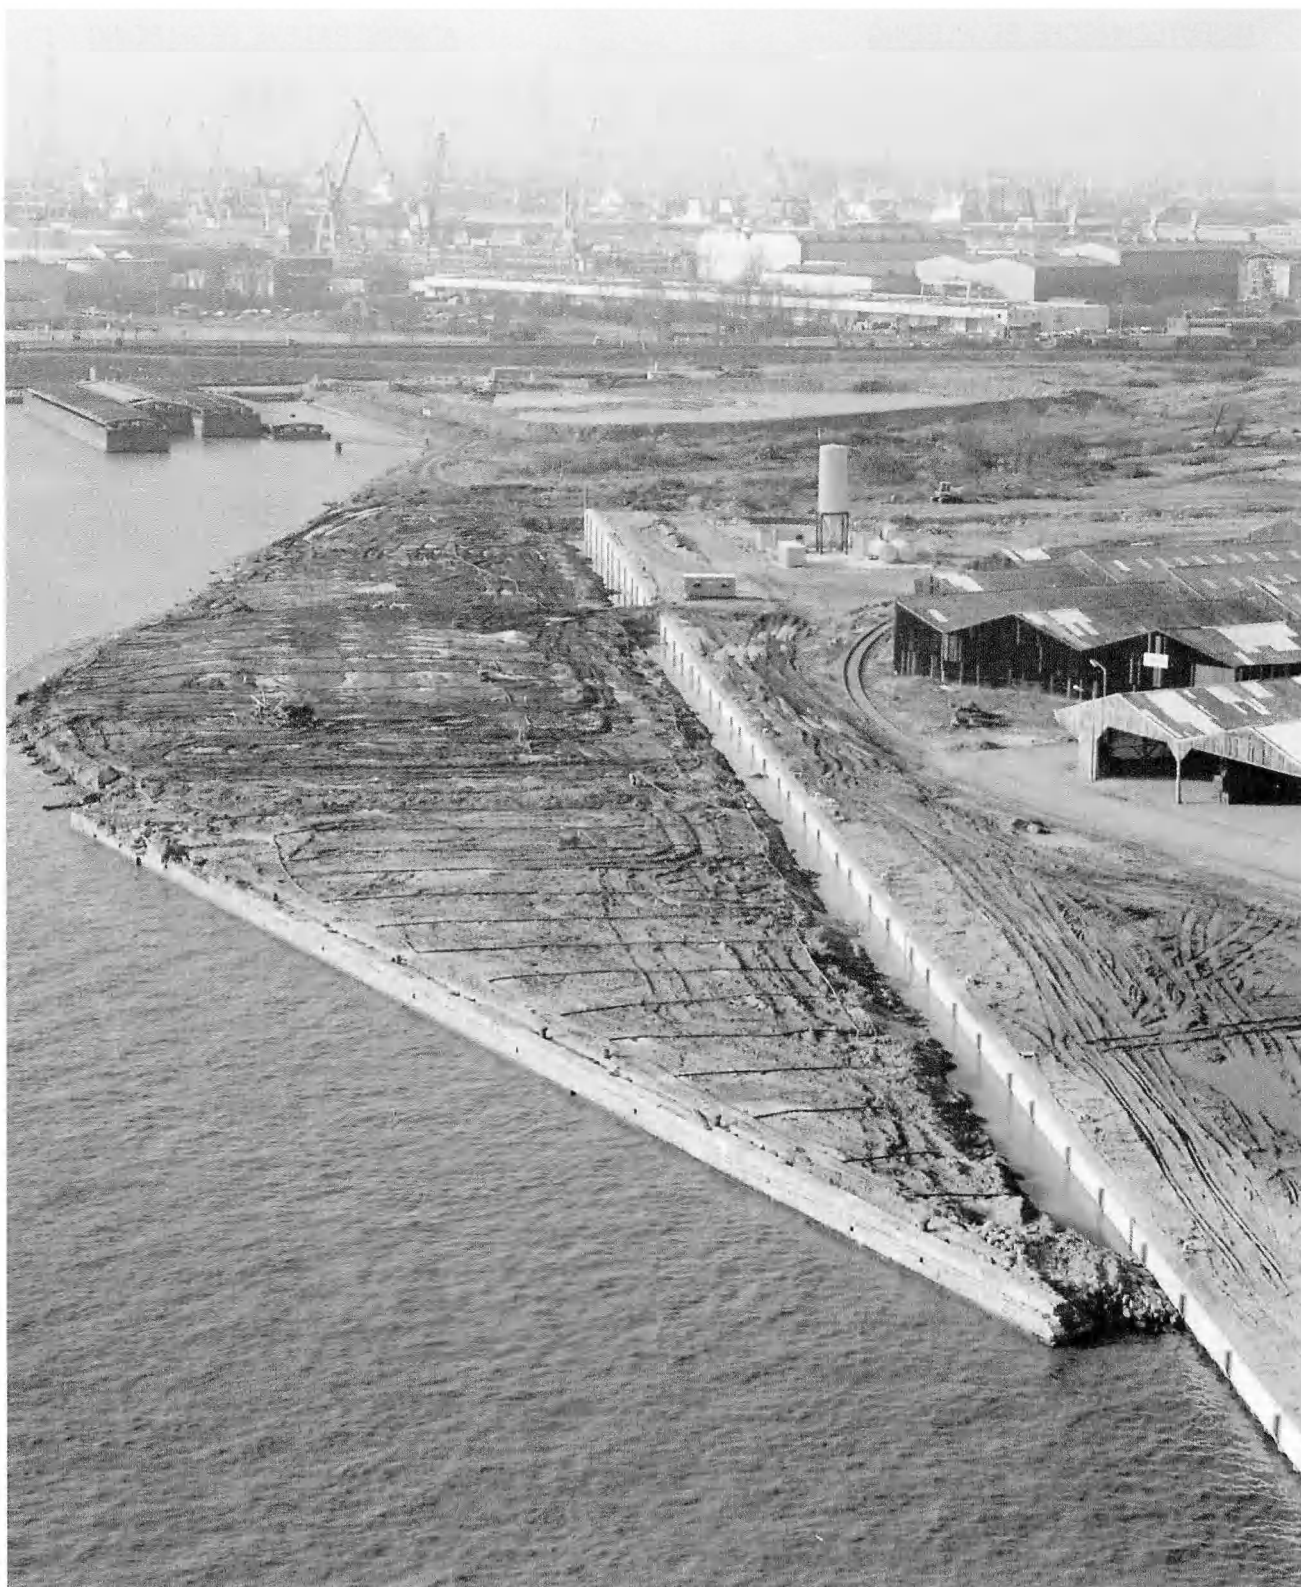
Foto 6. — Een zicht op de 269 bemalingsfilters ter hoogte van kaai 57 die aangesloten zijn op 8 batterijen om het water naar de waterzuiveringsinstallatie te pompen.

Naast het bodemmateriaal werd ook het water bemonsterd en geanalyseerd. Zoals hiervoor reeds vermeld werden er 269 bemalingsfilters geplaatst. Hierop werden 8 batterijen aangesloten waarop gepompt werd. Het water dat door deze 8 batterijen opgepompt werd kwam als influent in het bezinkingsbekken (bufferput) van de waterzuiveringsinstallatie terecht.

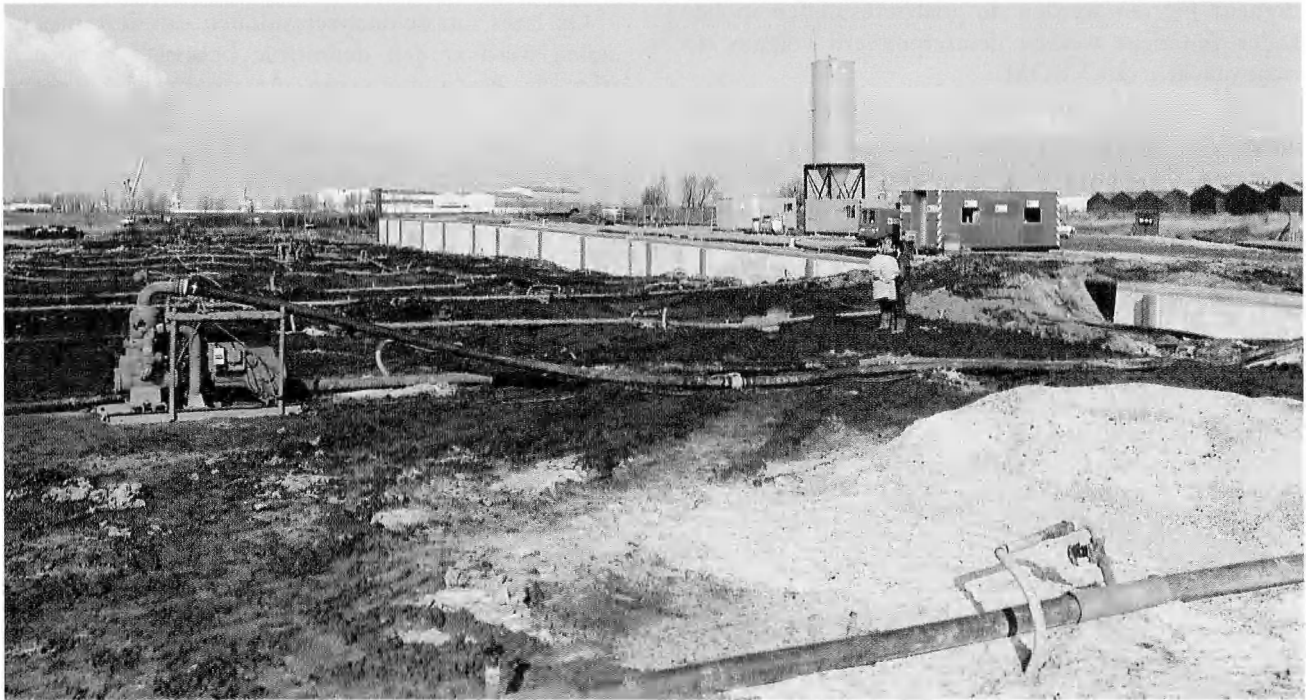
Foto 7. — Een meer gedetailleerd beeld van de batterijen waarop de bemalingsfilters zijn aangesloten. Ook een duidelijk beeld van de nieuwe kaaimuur.

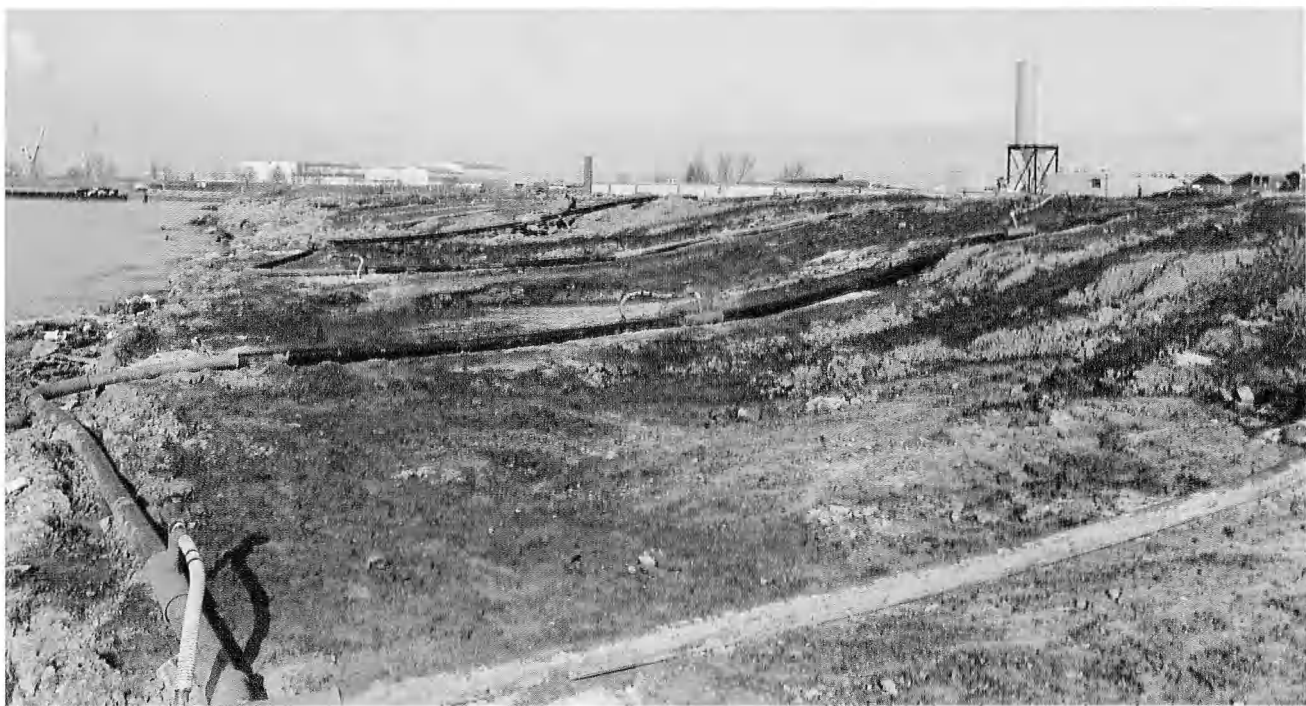
Foto 8. — Via de ondiepe bemalingsfilters werd er water uit het Amerikadok opgepompt.

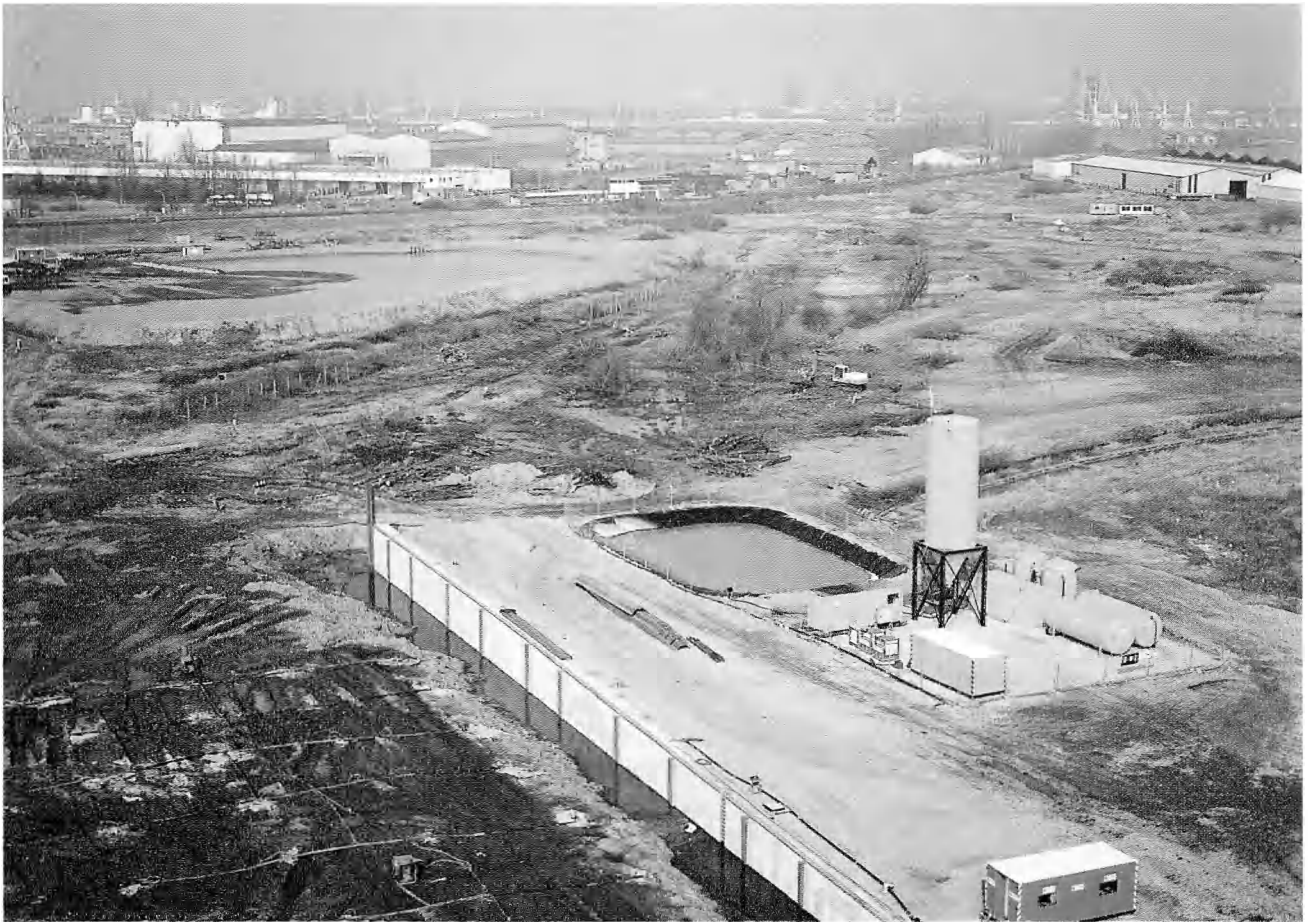
Foto 9. — Op de voorgrond de mobiele waterzuiveringsinstallatie en een deel van de af te graven gronden van kaai 57. Op de achtergrond de gronden ter hoogte van het geplande wacht dok voor lichten.

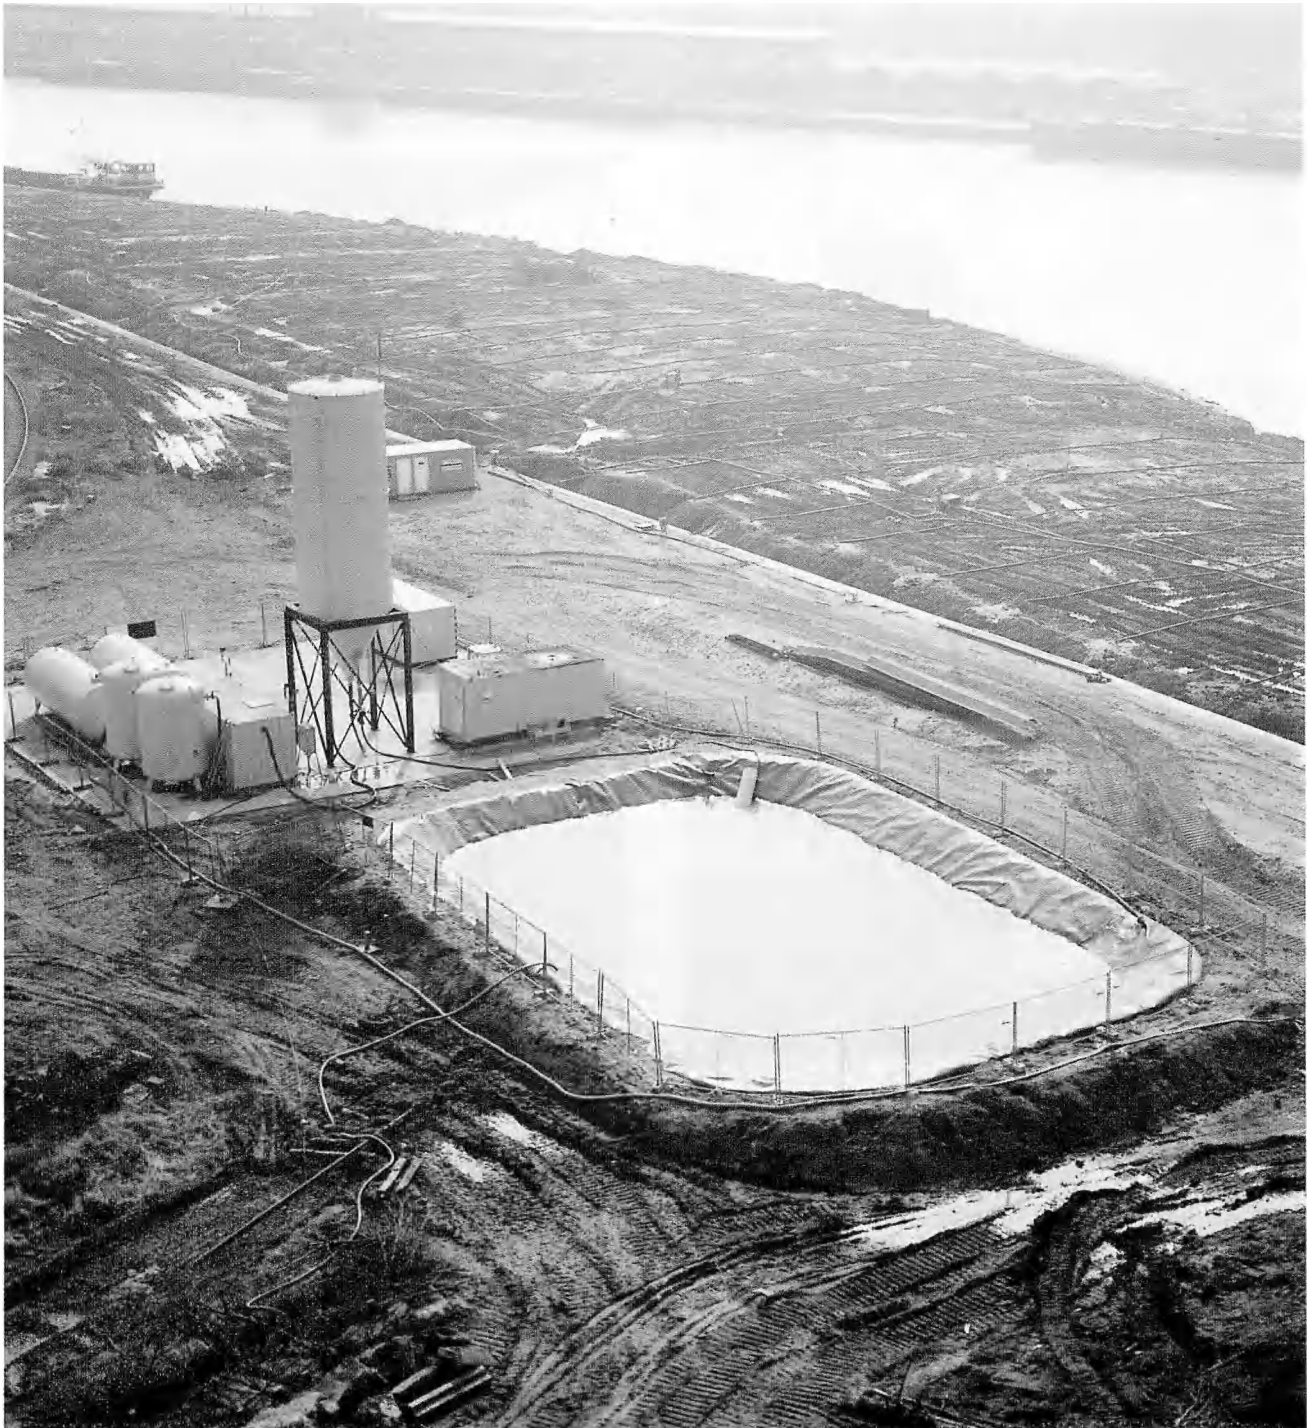
Foto 10. — De mobiele waterzuiveringsinstallatie, opgebouwd uit verschillende modules. Op de voorgrond het bufferbekken, op de achtergrond de gronden waarop 269 bemalingsfilters werden geplaatst.

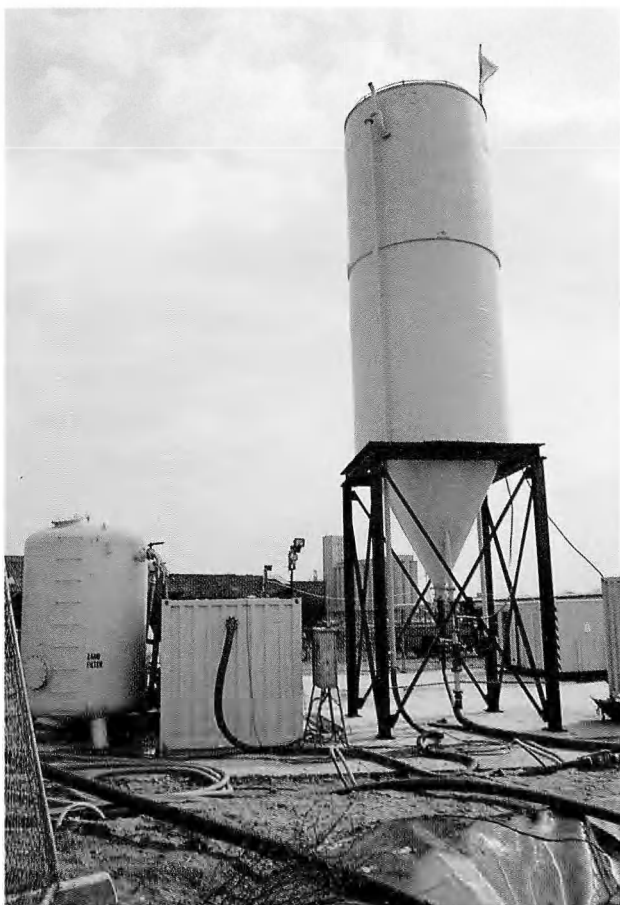
Foto 11. — Waterzuiveringsinstallatie 1e trap: ozonatie.

Zelfs chemisch zeer stabiele verontreinigingen (en daarom vaak moeilijk biodegradeerbaar) kunnen door ozon worden afgebroken. De ozon

De pollutenten worden door ozon afgebroken tot kleinere, minder schadelijke, componenten of ze worden volledig geoxydeerd tot  $\text{CO}_2$ . De reactiesnelheid is sterk afhankelijk van de chemische structuur van de pollutent. In de gebruikte

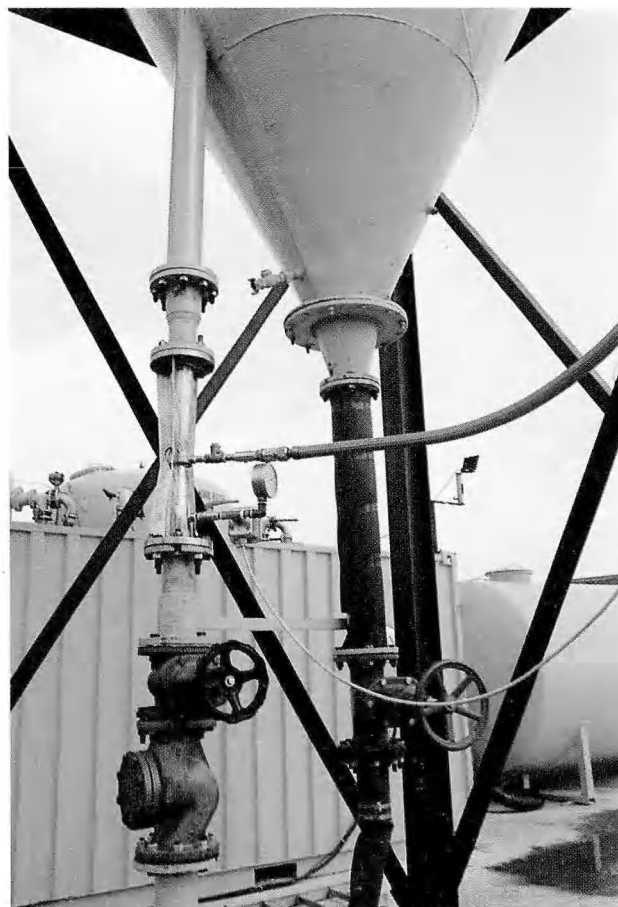
Foto 12. — Waterzuiveringsinstallatie 1e trap: ozonatie.

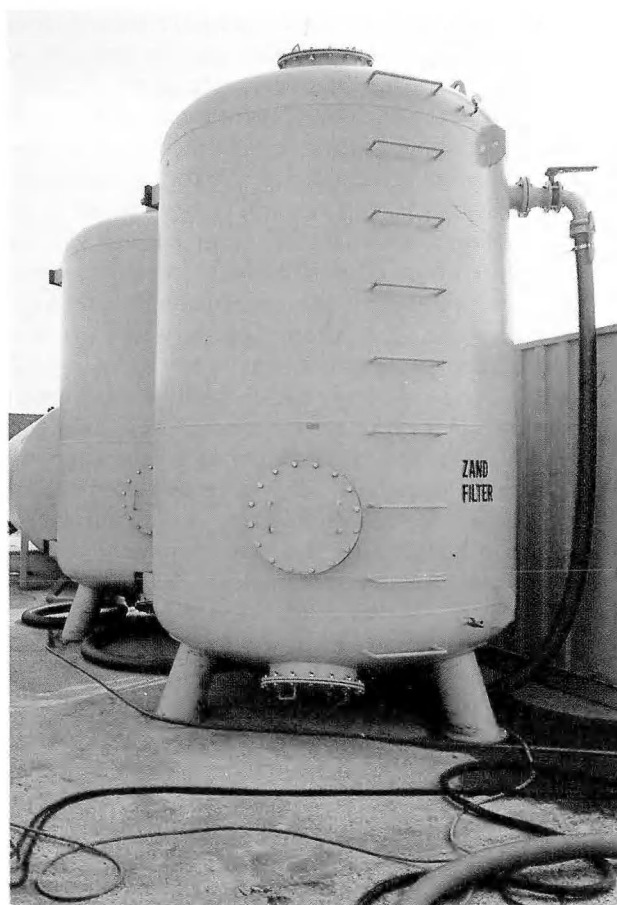
Foto 13. — Waterzuiveringsinstallatie 2e trap: filtratie (zand).

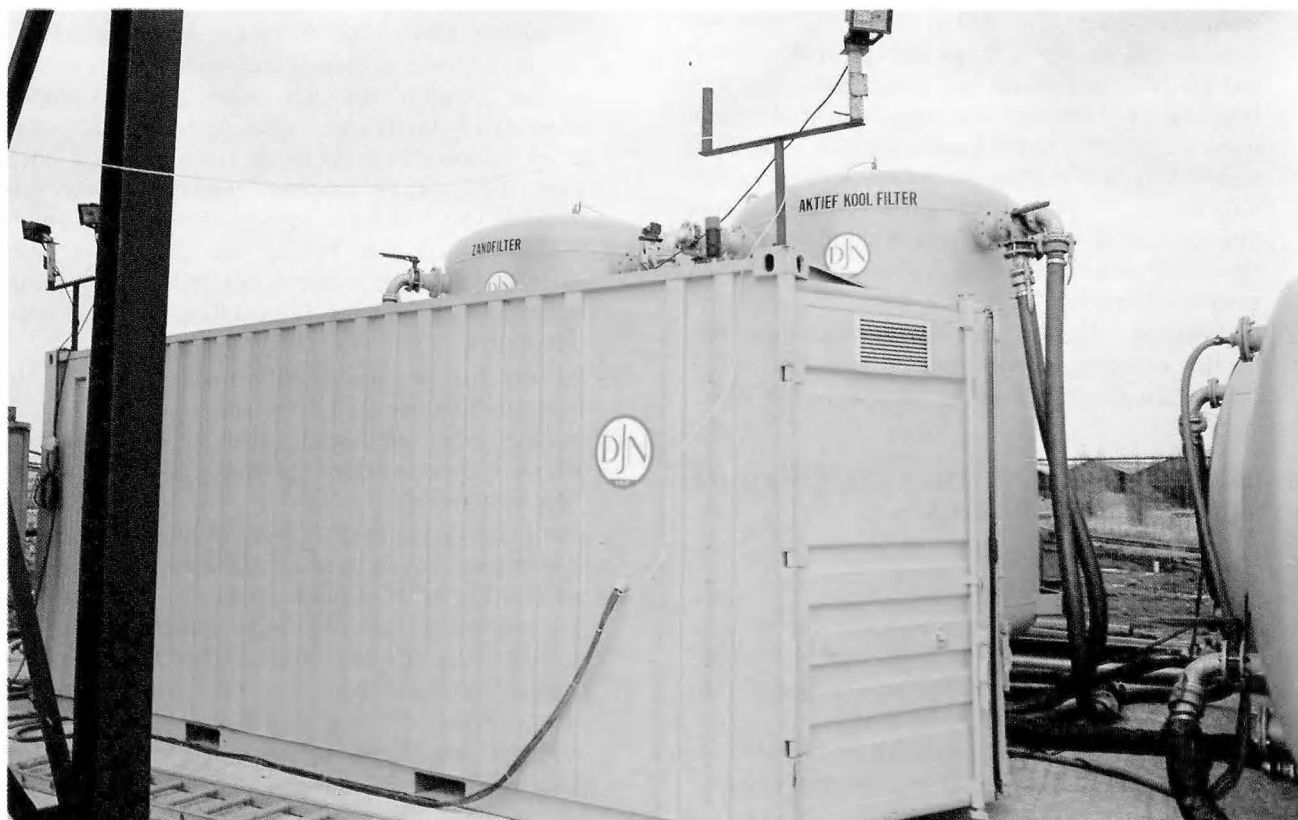
Foto 14. — Waterzuiveringsinstallatie 2e trap filtratie (actieve kool).

- e. **actief koolfilter**: Actieve kool wordt gemaakt uit dennehout. Door verkoling bij verschillende temperaturen wordt een specifieke kool bekomen (= grafiet).

Alle actieve kool wordt gekarakteriseerd door een groot specifiek oppervlak, gaande van 500 tot 1.300 m<sup>2</sup>/g. Dit garandeert een grote beschikbare oppervlakte voor adsorptie van polluenten. Dit grote oppervlak wordt bekomen door de vele kanaaltjes en poriën die in de kool voorkomen. Niet alle plaatsen zijn echter toegankelijk voor alle polluenten. Gezien de fragmentatie van de polluenten door ozon in kleinere, meer biodegradeerbare, producten kan een aanzienlijke biologische activiteit op de actieve kool verwacht worden.

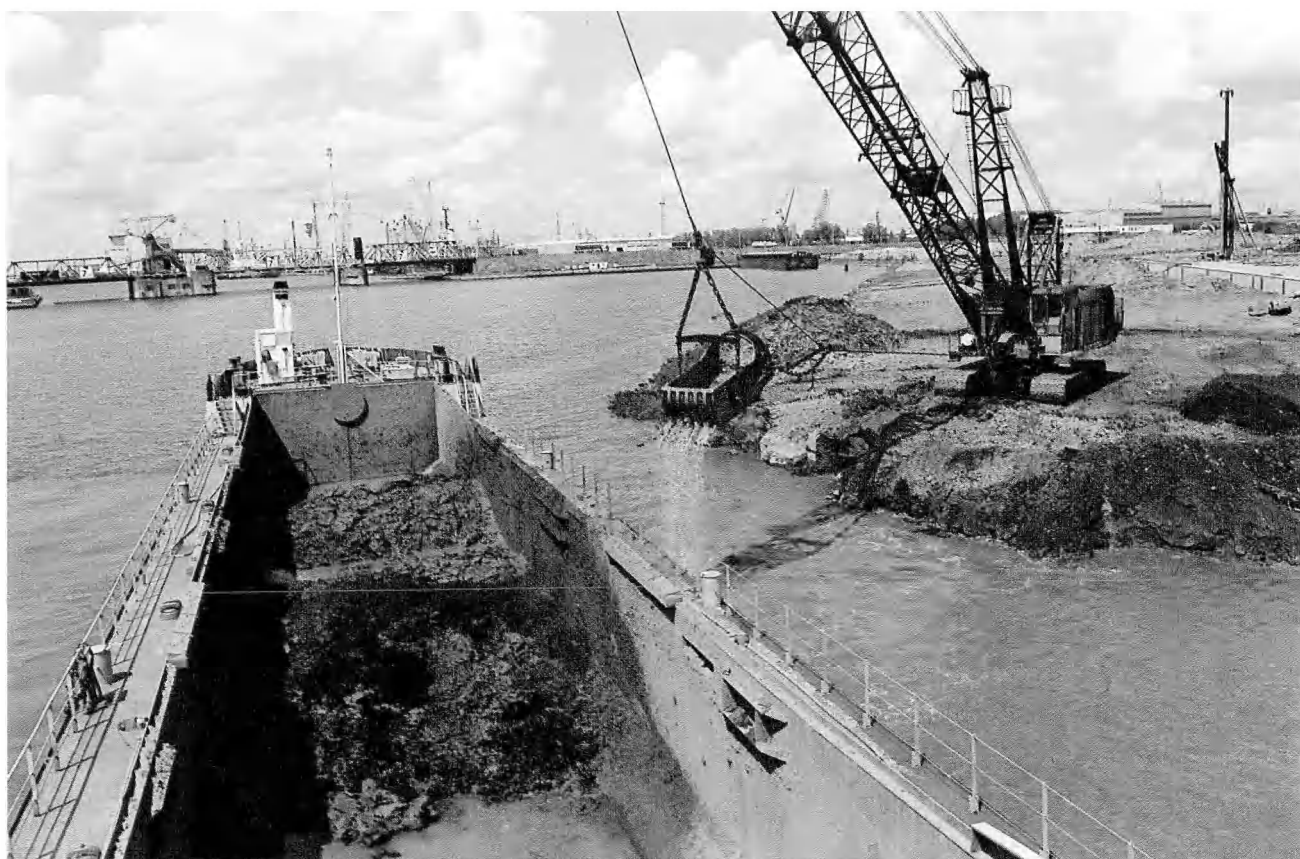
Foto 18. — De uitgraving en het vervoer van de gronden ter hoogte van kaai 57.

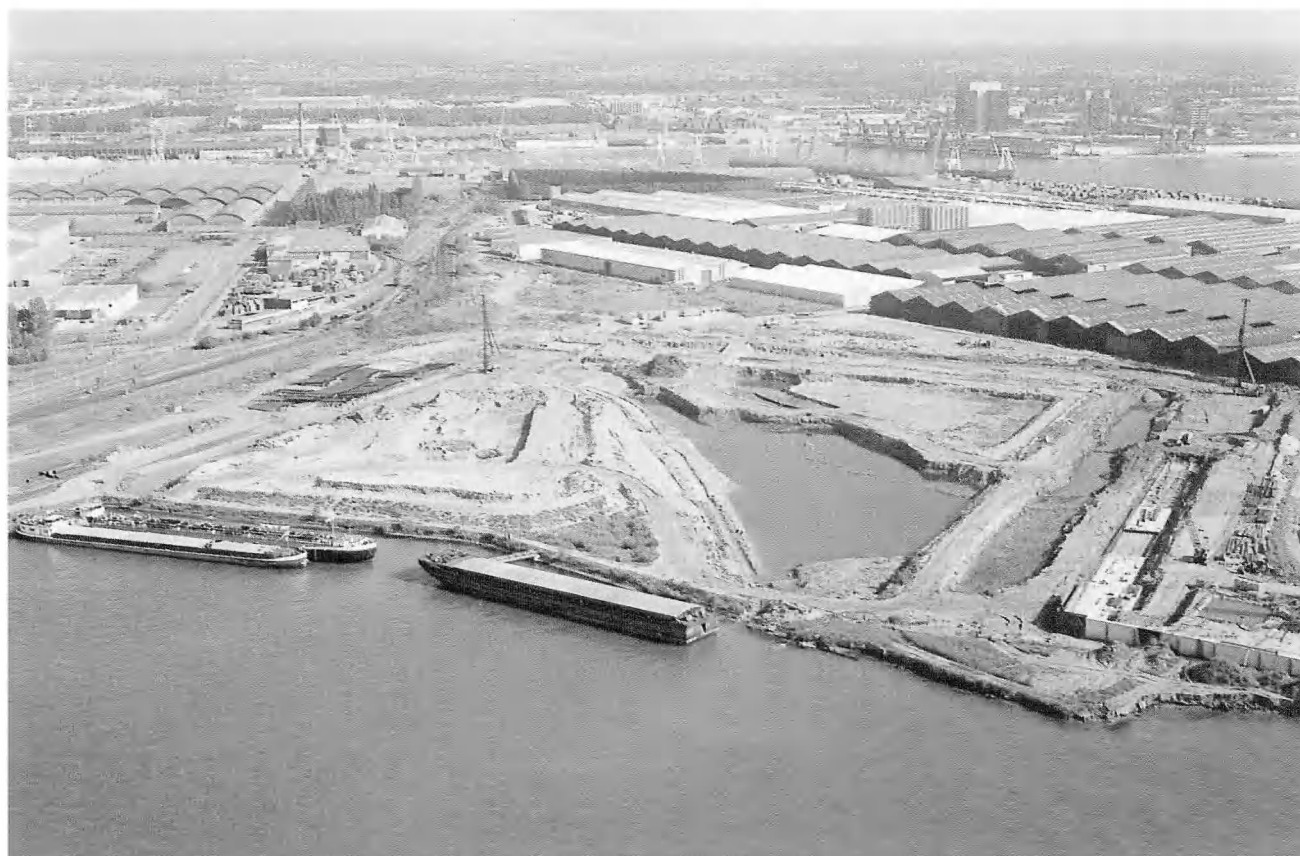
Foto 19. — Het geplande wachtdok werd systematisch volgens vooraf bepaalde zones uitgegraven.

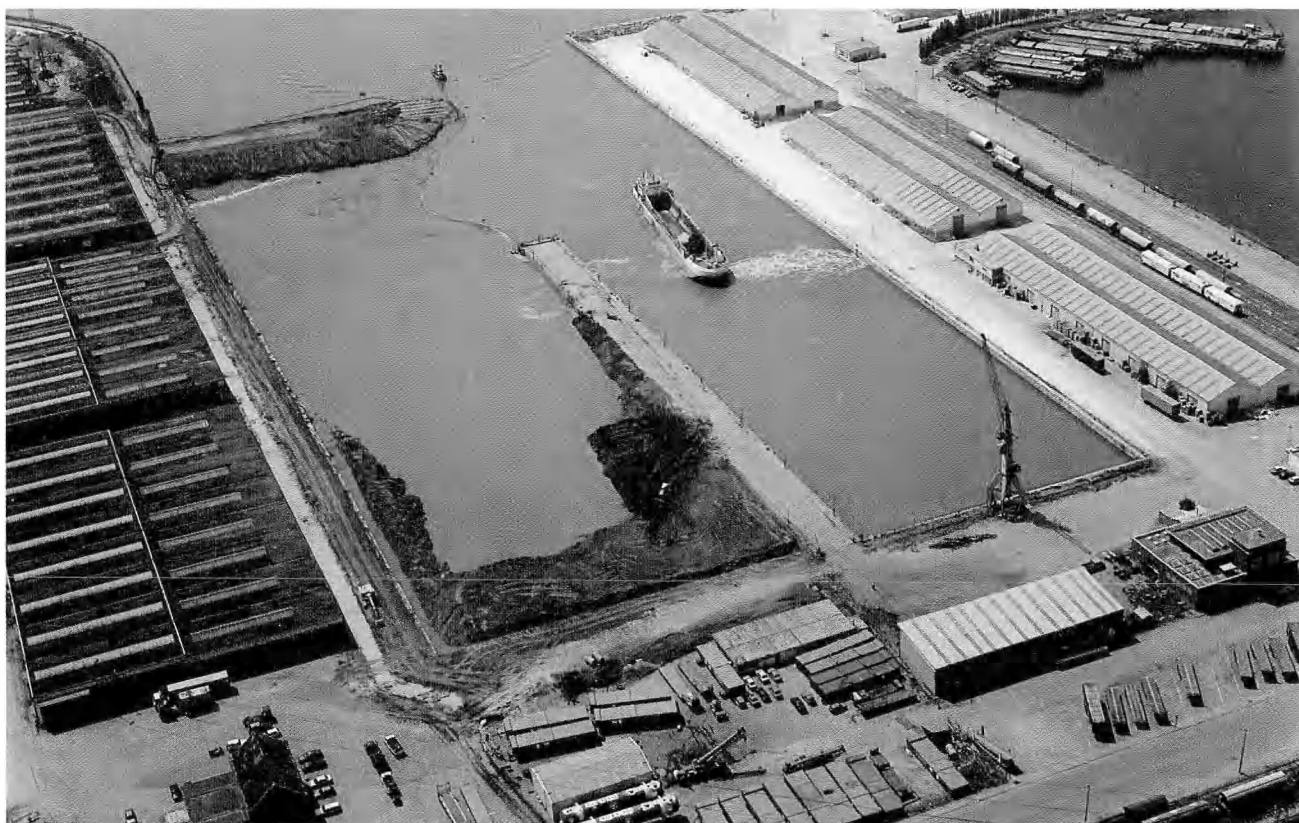
Foto 20. — Per schip worden de gronden, afgegraven ter hoogte van kaai 57, aangevoerd voor de opvulling van het Eerste Havendok.

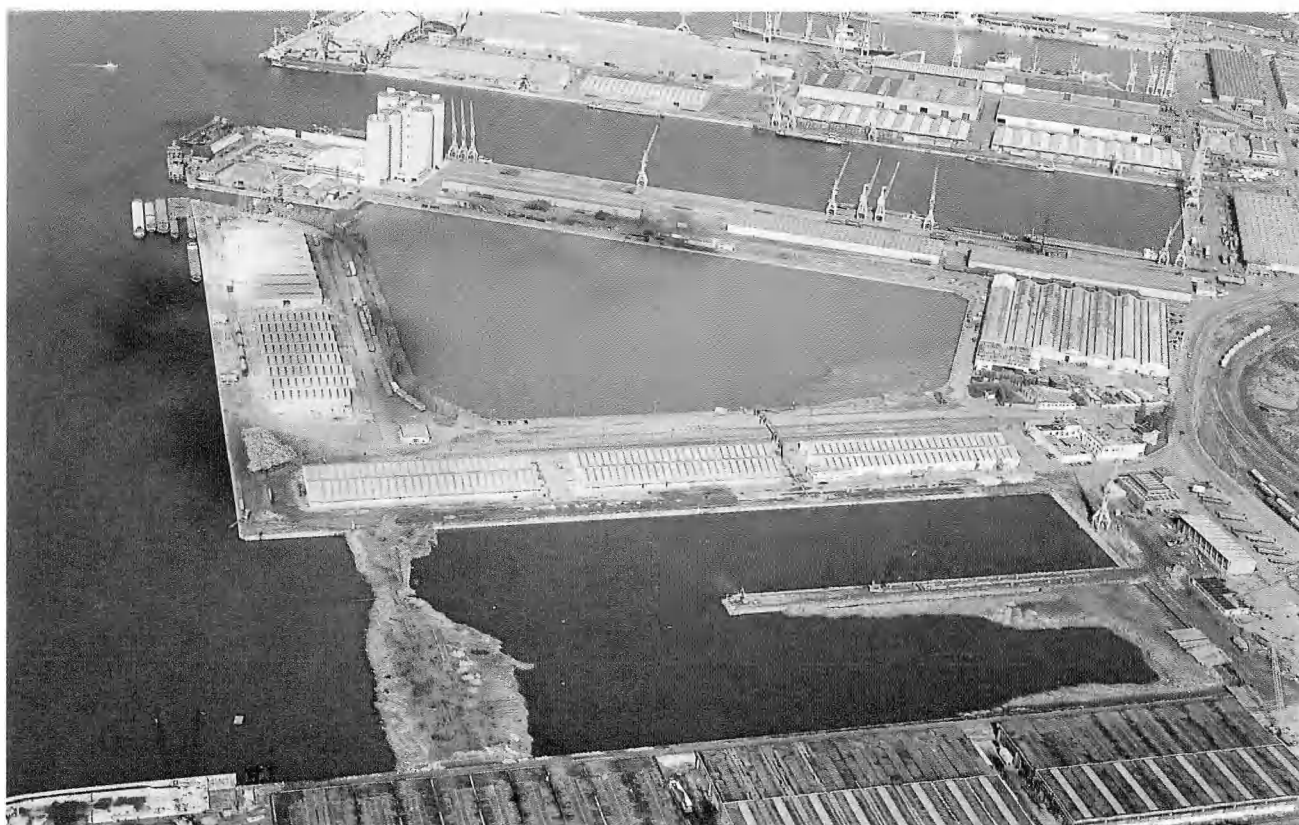
Foto 21. — De eerste fase in de opvulling van het Eerste Havendok is voltooid. Het Eerste Havendok is afgesloten van het Albertdok. Op de achtergrond het Oude Schuuldok voor Lichters dat eveneens dient opgevuld te worden.

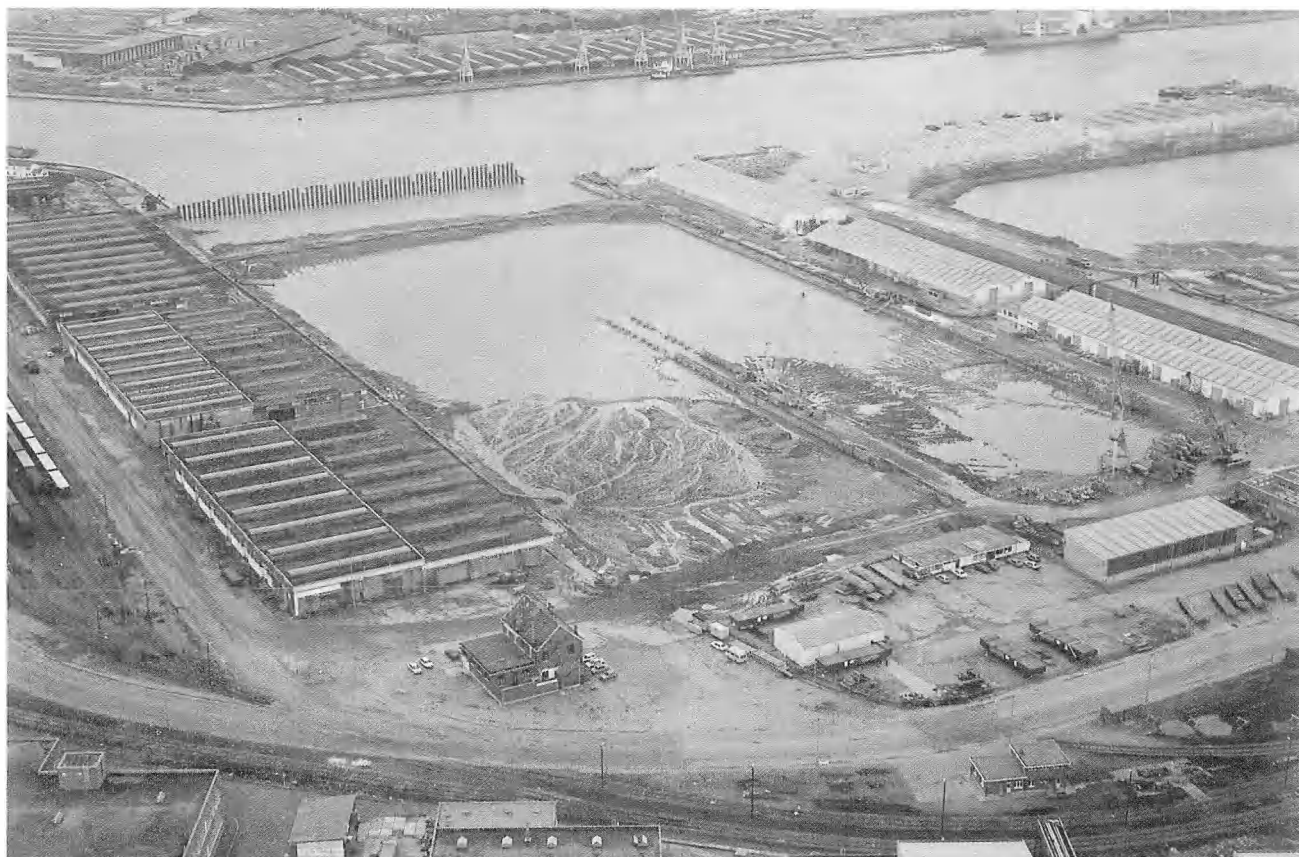
Foto 22. — Hier heeft de aanvoer van het materiaal via de persleiding een aanvang genomen.

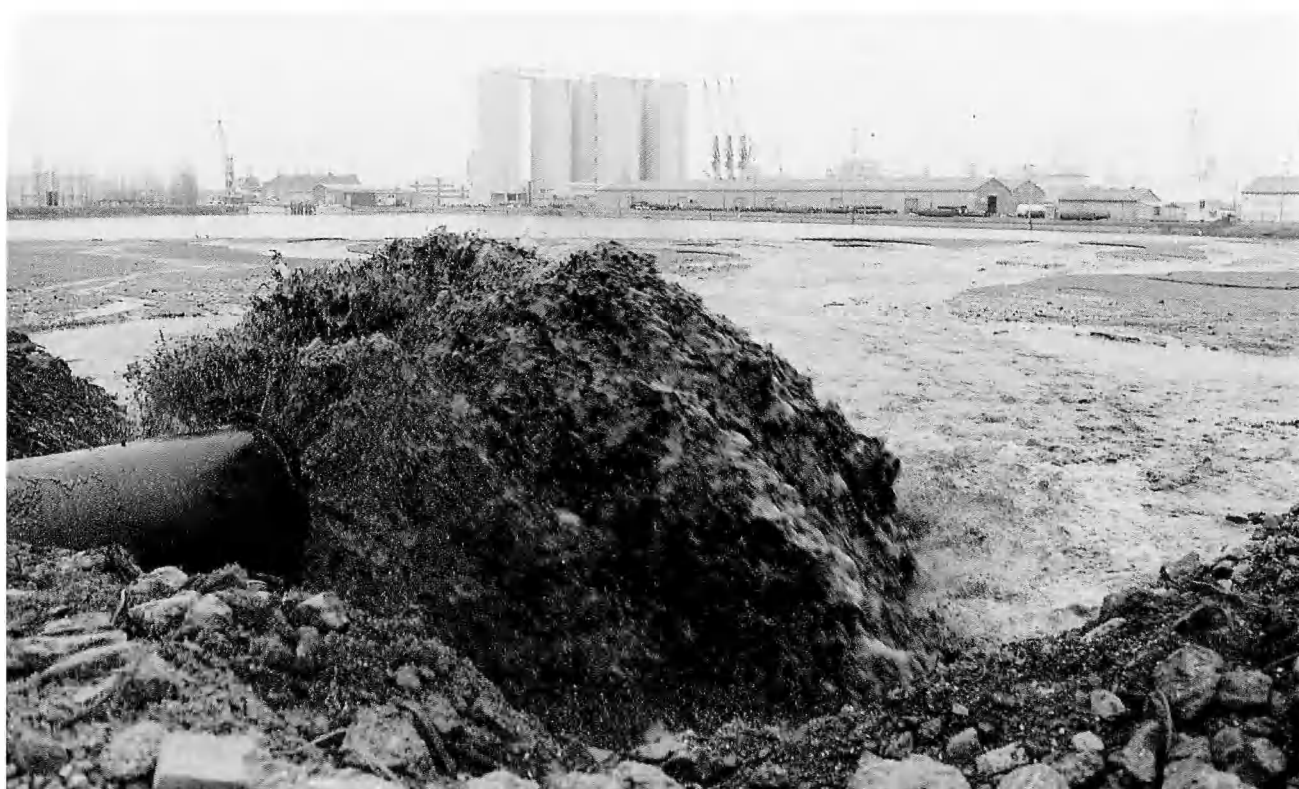
Foto 23. — De opvulling van het Oude Schuldok met een detail van de spuimond.

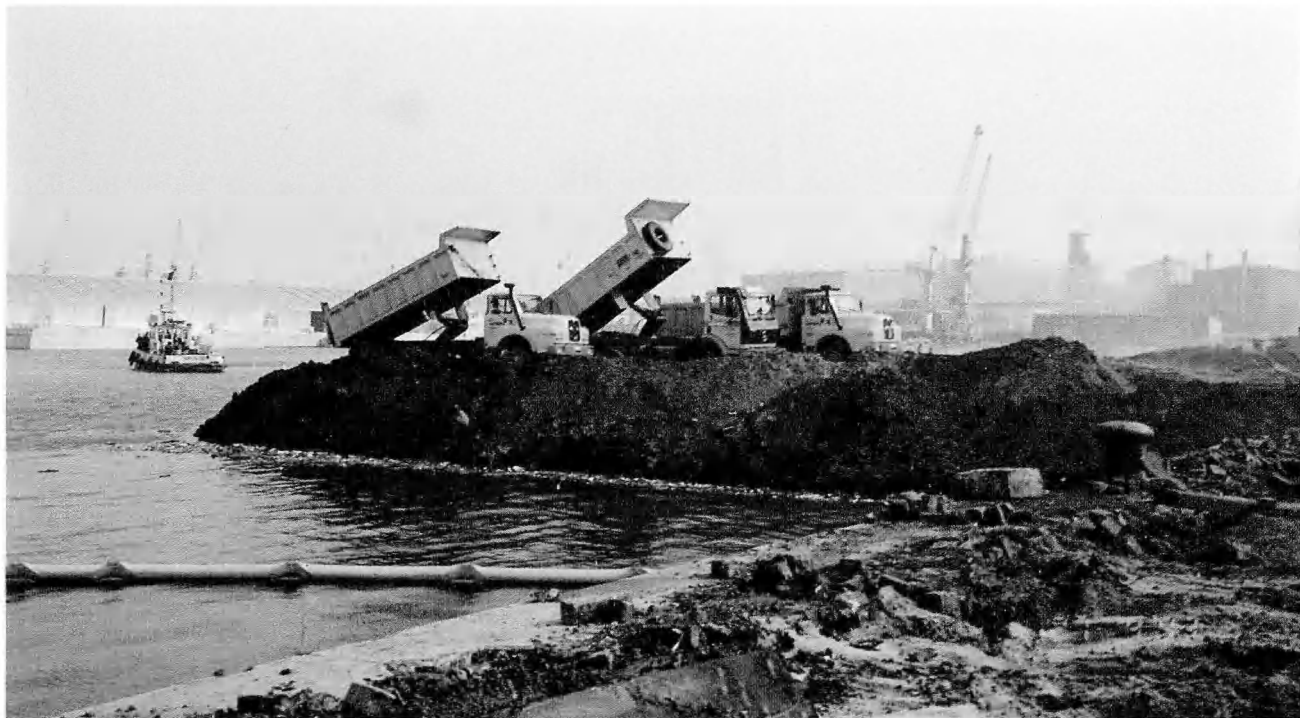
Foto 24. — De eerste fase in de opvulling van het Eerste Havendok. Het Eerste Havendok wordt afgesloten van het Albertdok d.m.v. een wand die bestaat uit niet verontreinigd materiaal.
